# 1 Inleiding

| <b>Adres:</b> | Baronielaan 24<br>4818 RA Breda |
| <b>Monument:</b> | Rijksmonument nummer 519135, sinds 10 mei 2002 |
| <b>Architect:</b> | P.J. van Genk |

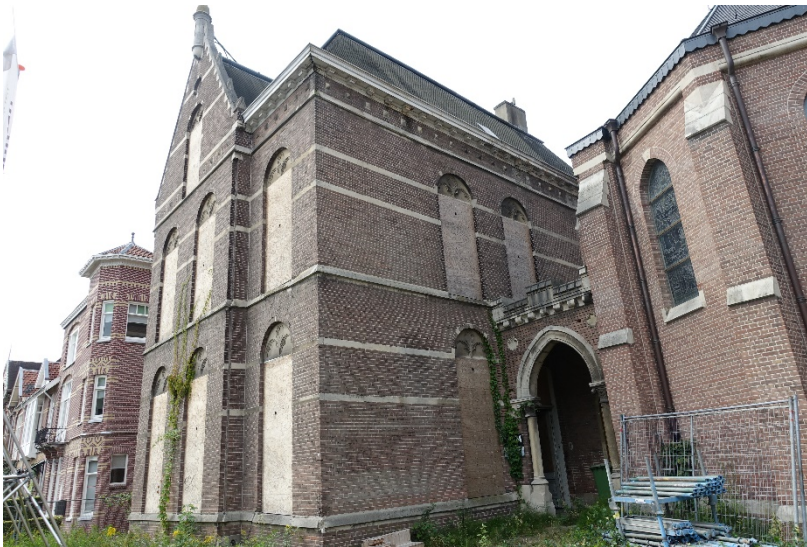
Afbeelding 4. De voorgevel en rechter zijgevel van de pastorie. In het portaal met de gedrukte spitsboog ligt de entree.

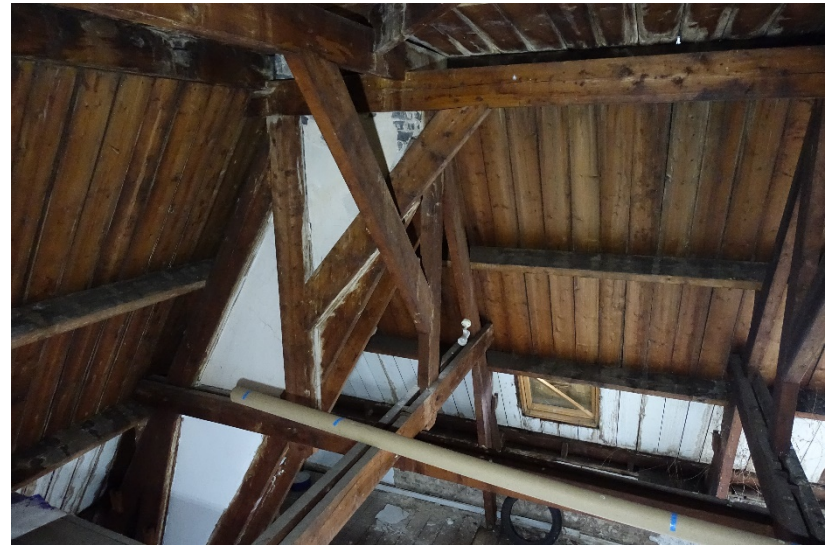
Afbeelding 5. De kapconstructie in de linker achterhoek. De dekbalken worden ondersteund door een stijl met korbeel die op de dubbele trekbalke staat.

De kapconstructie is van hout en draagt zowel op de muurplaat die op de gevels ligt als op (een slof die op) de balklaag van de tweede verdieping. De kap is vrijwel geheel oorspronkelijk. De onderdelen van de spanten zijn met geslagen merken gemerkt. Op de zijgevels staan drie spanten en van de voor- naar de achtergevel vier stuks, alle met een gelijke opbouw. Het gaat om een kreupel spantbeen dat een dekbalk draagt. Op de hoogte van de zolder, halverwege het spantbeen, is er een dubbele trekbal tussen de spantbenen geplaatst. Direct onder de ontmoeting van de dekbalk en het spantbeen is er een stijl tussen de dubbele trekbal en de dekbalk geplaatst met een korbeel. De blokkeels en trekballen zijn met bouten en moeren vastgezet. Alle verbindingen van spantbeen, korbeel en dekbalk zijn met pen-en-gat verbindingen uitgevoerd. De spanten van voor- en zijgevel kruisen elkaar haaks. De dek- en trekballen liggen direct boven elkaar en zijn ingelaten en met een bout en moer gekoppeld.

Op de dekbalken is een licht hellend schild geplaatst met gordingen en hoekkepers die naar het midden toe oplopen. In het midden koppelt een makelaar de kepers. Op de spantbenen liggen twee gordingen op klossen. De steekkap van de risaliet heeft geen apart spant; de gordingen liggen de topgevel op. Op de gordingen is staand beschot aangebracht.

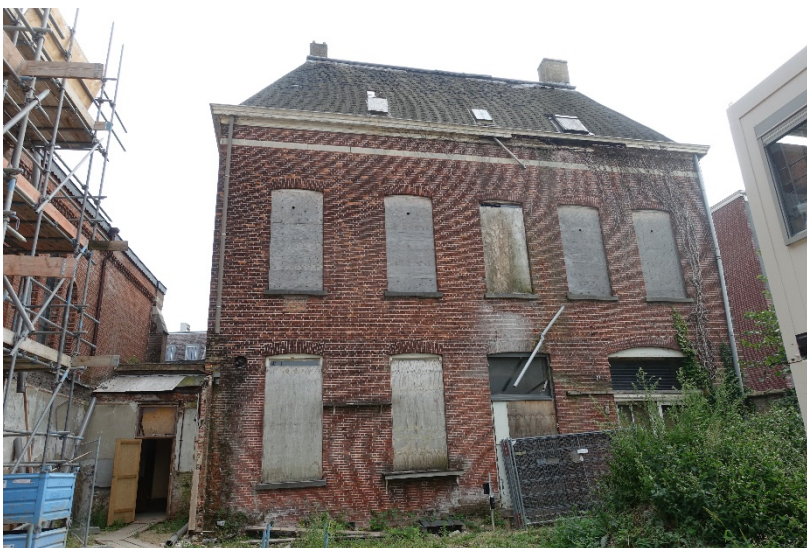
Afbeelding 6. De achtergevel van de pastorie. De indeling is geheel oorspronkelijk. De ornamentering is veel eenvoudiger dan bij de voorgevel.

De achtergevel heeft meer symmetrie dan de voorgevel. Er zijn eveneens vijf vensterassen, die niet geheel gelijk verdeeld zijn. De twee linker assen zijn breder dan de andere. Er zijn negen gevelopeningen die allen een hardstenen onderdorpel en een licht getoogde boog aan de bovenzijde hebben. In alle openingen staan de oorspronkelijke kozijnen, waarbij er aanzienlijke schade is aan ramen en deuren. Op de verdieping betreft het vijf gelijk schuiframen met T-vensters. Het middelste raam is zwaar verminkt omdat als vluchtweg is gebruikt en er hiervoor dubbele deuren in zijn geplaatst. Op de begane grond zijn in de twee linker ramen de schuivende onderramen door openslaande stolpramen vervangen.

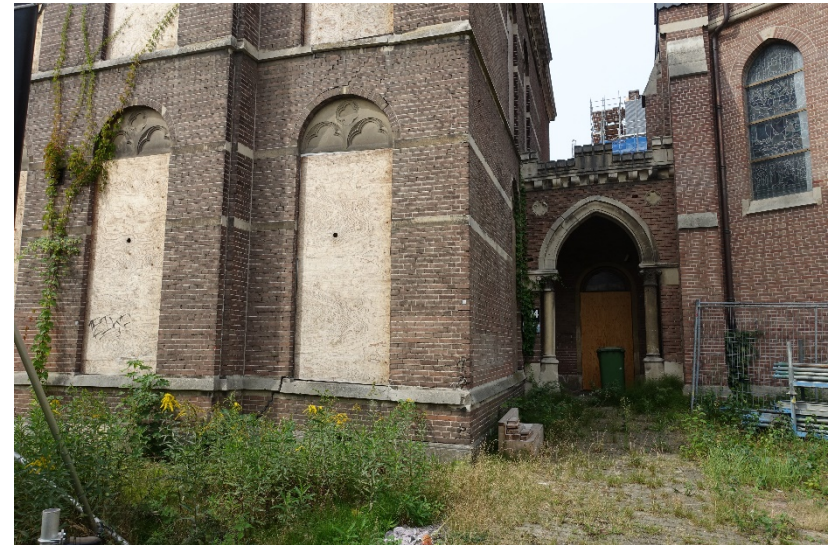
Afbeelding 7. De rechterzijde van de voorgevel en het portaal voor de entree. Geheel rechts de doopkapel van de kerk. Links de risaliet.

Het portaal heeft een vloer van hardstenen tegels, één is er vervangen door een gipsen exemplaar met handafdrukken er in. In het midden staat een forse gedrukte spitsboog. De boog bestaat uit geprofileerde kalkstenen blokken die op twee zuilen met basementen en neogotische kapitelen rust. Naast de spitsboog staan twee vierpassen. De gevel wordt gesloten met een bloklijst en kantelen van kalksteen.

De wanden van het portaal zijn in kruisverband gemetseld. In de gevel van de kerk is een keramische afbeelding van Maria met het kindje Jezus later in het metselwerk ingebracht. Tegenover de spitsboog staat een kozijn met paneeldeur naar de achterliggende ruimte. Deze is bij de wijzigingen in de jaren '30 van de 20<sup>e</sup> eeuw aangebracht. Erboven een halfronde ruit, die een gelijk beeld geeft met de boogvelden boven de vensters in de voor- en zijgevel.

Aan de linkerkant is de entree van de pastorie. Deze bestaat uit een kozijn met een dubbele paneeldeur en een vast bovenlicht. Het kozijn heeft een hardstenen dorpel. De ruiten met smeedijzeren roosters ervoor zijn afgeplaat. De pui is net als de andere kozijnen oorspronkelijk. Het portaal heeft een gestuukt plafond met een rondgaande platte lijst.

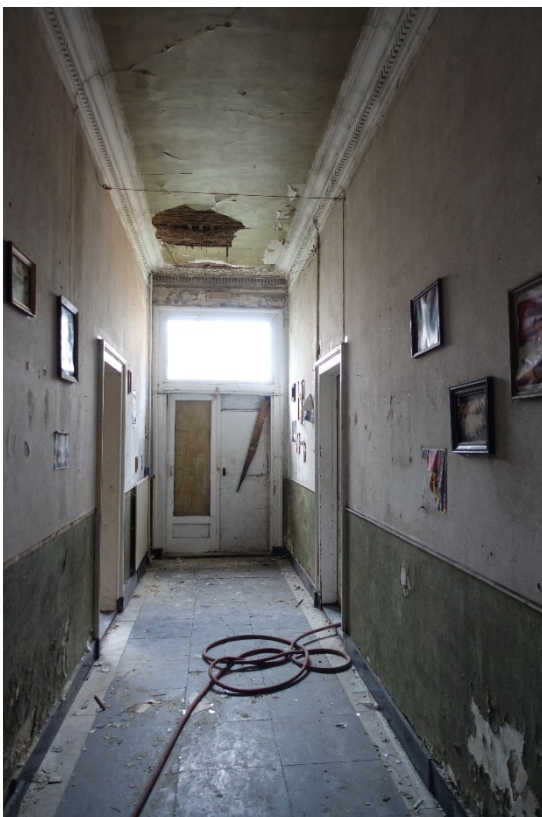
Afbeelding 8. De centrale gang na het trappenhuis in de richting van de achtergevel. De gang is symmetrisch opgezet. Ondanks alle schades is vrijwel al het oorspronkelijke materiaal en de afwerking er van nog aanwezig.

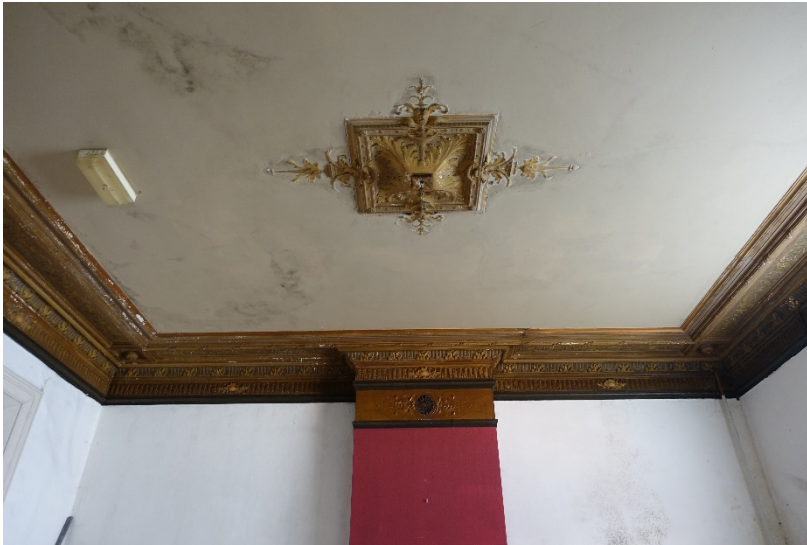
Afbeelding 9. Het neorenaissance stucplafond in de achterste kamer van de en-suite kamers. Wanden, en-suitepartij, schoorsteen en plafond zijn allemaal oorspronkelijk en vormen een gaaf ensemble. Met name het plafond is zeer rijk uitgevoerd.

Alle ruimtes hebben gestuukte plafonds die op riet zijn gezet. In de voorkamer in de risaliet is hier in de tweede helft van de 20<sup>e</sup> eeuw een verlaagd plafond van gipsplaten onder aangebracht. In de keuken is er al eerder een gestuukt plafond op steengaas onder het oorspronkelijke plafond aangebracht. Per ruimte verschilt de afwerking van de plafonds. In de hal en de gangen zijn er koven met tandlijsten langs alle zijden geplaatst, in de hal renaissancistisch middenornament aangebracht. Beide kamers links van de hal hebben fraaie getrokken kooflijsten met rozetten in het midden. De berging en het toilet hebben vlakke plafonds met een stucplint. De voor kamer en de ensuite kamer hebben zeer rijke neorenaissance lijsten met fraaie middenornamenten. Deze zijn bovendien op kleur gebracht. De inrichting van de ruimtes vormt samen met de ramen en deuren een zeer rijk en gaaf geheel.

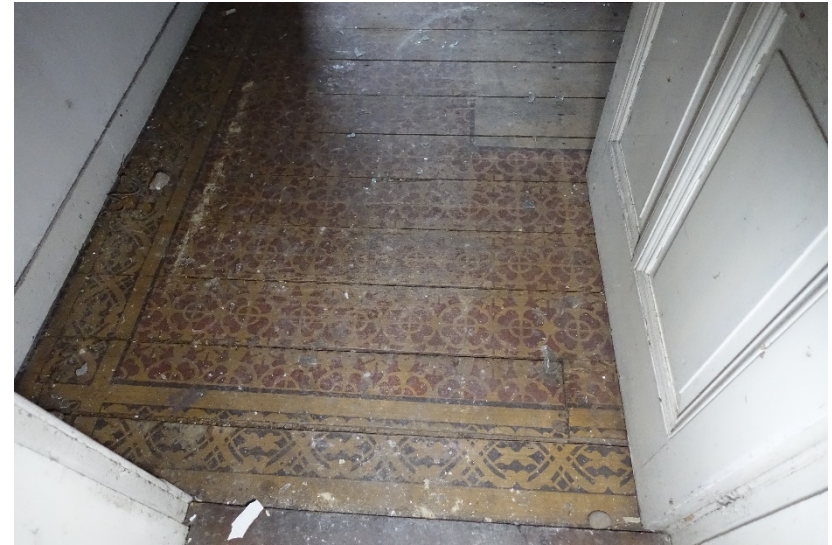
Afbeelding 10. De sjabloonschildering op de vloer van de linker achterkamer. In de rechterbovenhoek het niet geschilderde middendeel waar waarschijnlijk een tapijt lag. Rechts de oorspronkelijke paneeldeur.

De vloeren bestaan uit de delen op de balklaag. Twee van de drie grote kamers hebben een vloer met sjabloon beschildering rond een tapijt dat in het midden lag en niet meer aanwezig is. De schilderijen zijn nog gaaf. De wanden zijn overal gestuukt net als de plafonds die van eenvoudigere kooflijsten zijn voorzien. In de linker achterkamer zijn diverse figuren van gips tegen de wanden en plafonds aangebracht, waarschijnlijk toen het pand gekraakt was.

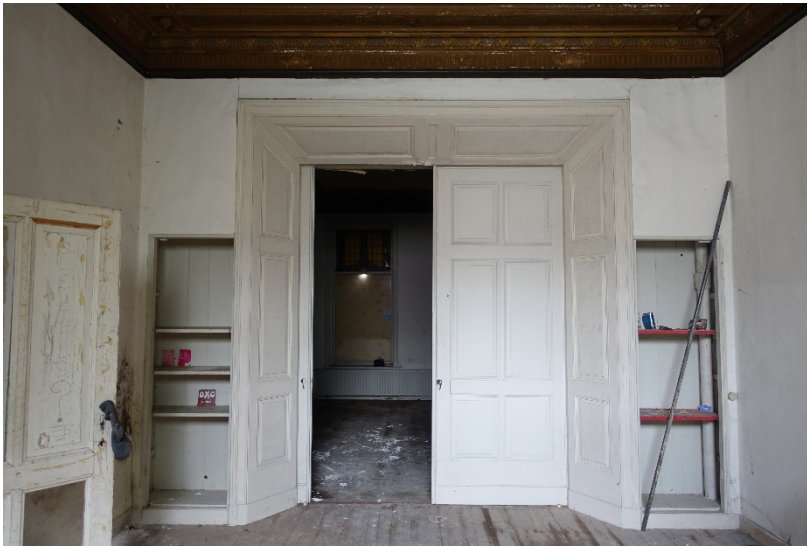
Afbeelding 11. De en-suite partij gezien naar de voorgevel. Aan de bovenzijde het beschilderde neorenaissance stucplafond.

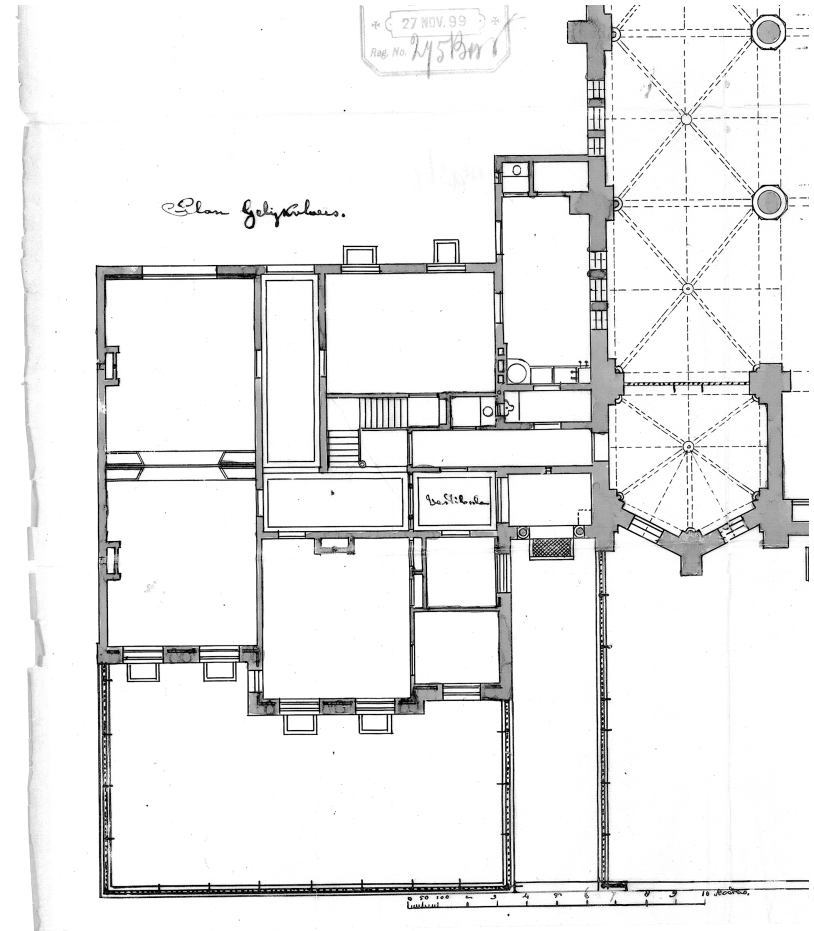
Afbeelding 12. De plattegrond van pastorie bij de vergunning van 1899. De tuin is voorzien van een afscheiding die er niet meer is. Het achterste deel van de verbinding van de pastorie met de kerk is recent gesloopt. De indeling van de ruimtes tussen trappenhuis en kerk is eveneens gewijzigd. De verdere indeling is oorspronkelijk.

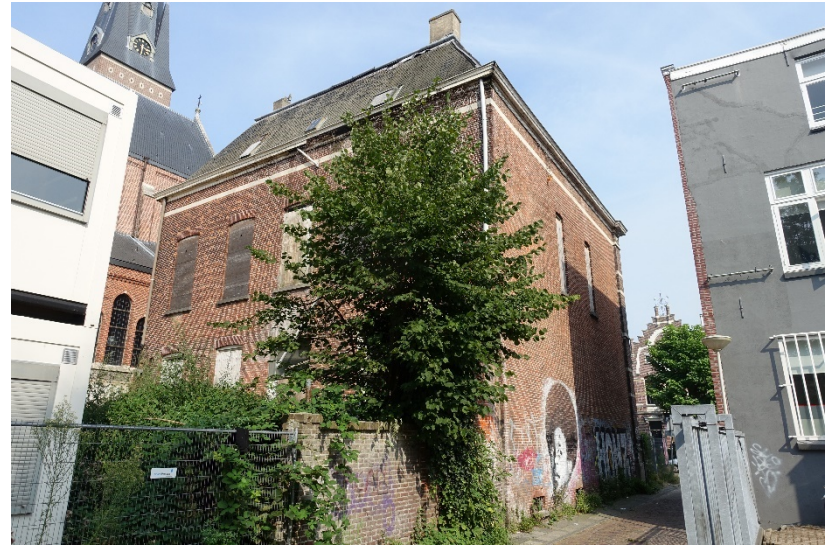
Afbeelding 17. De pastorie gezien vanuit het Van Almondepad. De zijgevel is zeer sober ingedeeld. De achtergevel is eenvoudiger vormgegeven dan de voorgevel en is symmetrisch ingedeeld.

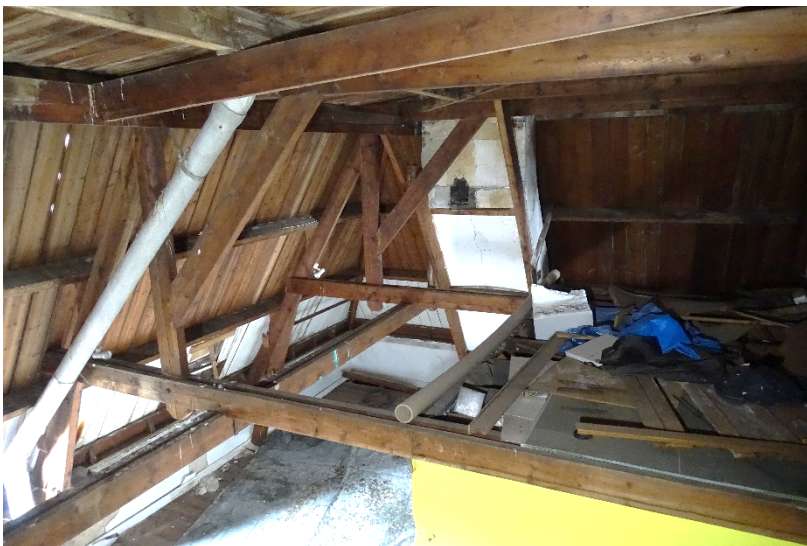
Afbeelding 18. De kapconstructie aan de rechterzijde van de achtergevel. De constructie is geheel oorspronkelijk en past goed bij de bouwperiode.

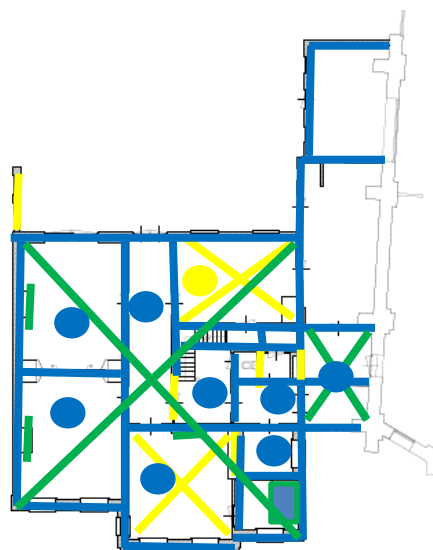
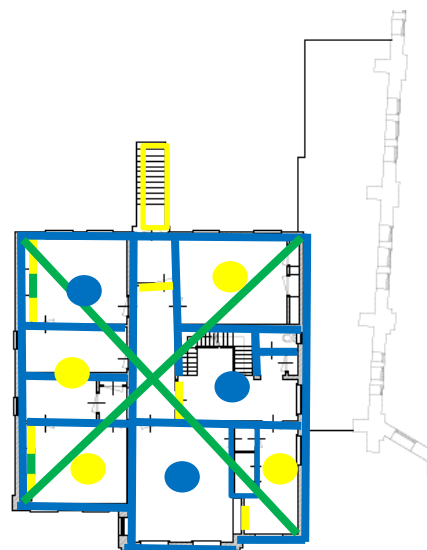
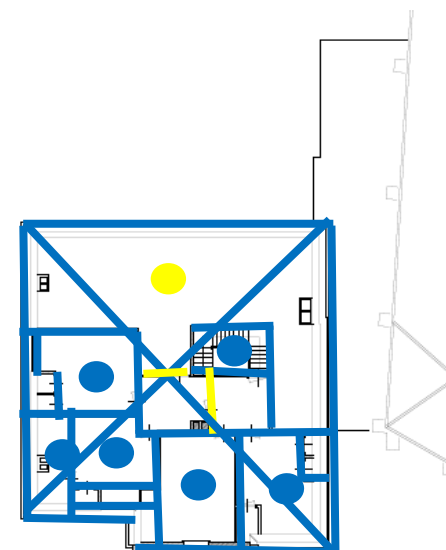
Afbeelding 19. Waarderingsplattegronden van de pastorie van achtereenvolgens: begane grond, eerste verdieping en tweede verdieping. De kelder kon niet worden bezocht. De wanden hebben een hoge monumentwaarde (zie punt 5). De plattegronden zijn alleen in combinatie met de tekst van toepassing.

In de plattegronden van elke bouwlaag zijn de overwegingen weergegeven in een waardestelling per ruimte. Hierbij wordt gebruik gemaakt van drie kleuren:

De tekeningen zijn alleen toepasbaar in combinatie met de hieronder gegeven toelichting. Een kruis in een ruimte heeft betrekking op balklagen en plafonds, een cirkel heeft betrekking op de interieurafwerking.

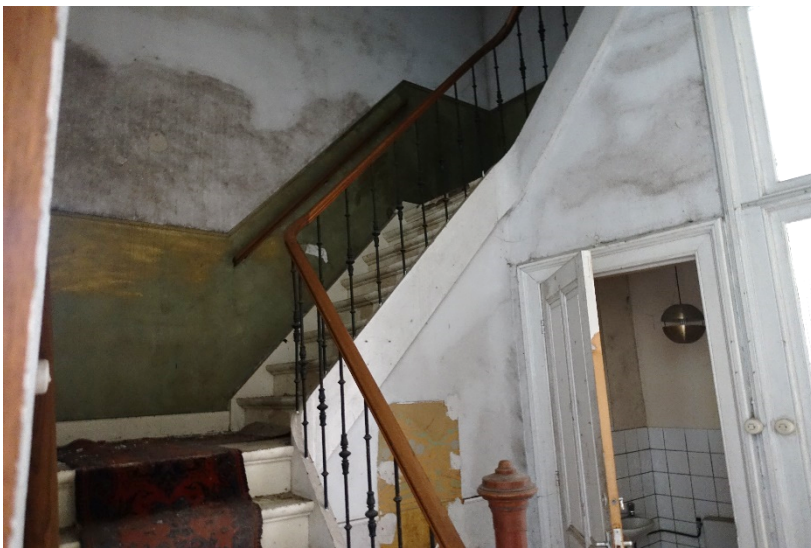
Afbeelding 20. Het trappenhuis op de begane grond. Het toilet is in de gang die naar de kerk leidde geplaatst, kozijn en deur zijn oorspronkelijk.

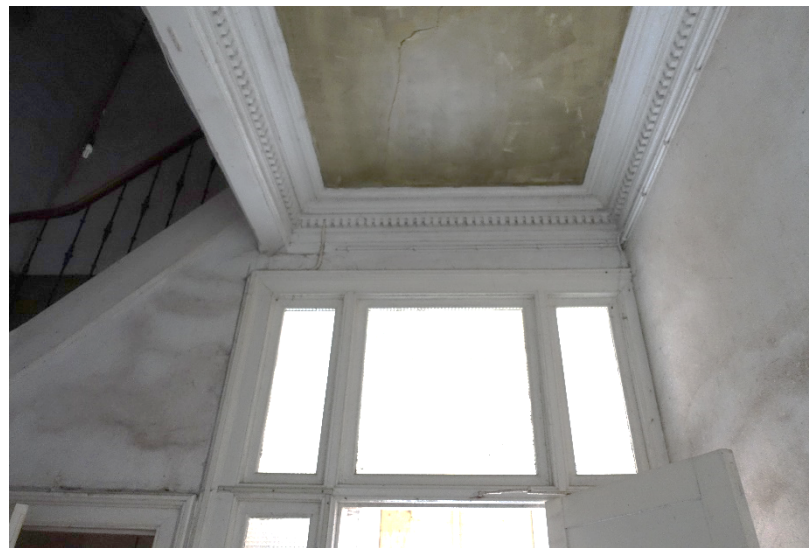
Afbeelding 21. De pui tussen vestibule en trappenhuis en het stucplafond met tandlijst van het trappenhuis. Het geheel is oorspronkelijk.
