## PROJECTLEIDERSSAMENVATTING

### CONVENTIONELE EXPLOSIEVEN

Datum: 25 november 2019  
Kenmerk: BB19-252  
Aan: Mw. S. Capitano  
Van: dhr. F.G.J. Barink  
Betreft: PLS-CE Grindgat 3 Angeren, Lingewaard

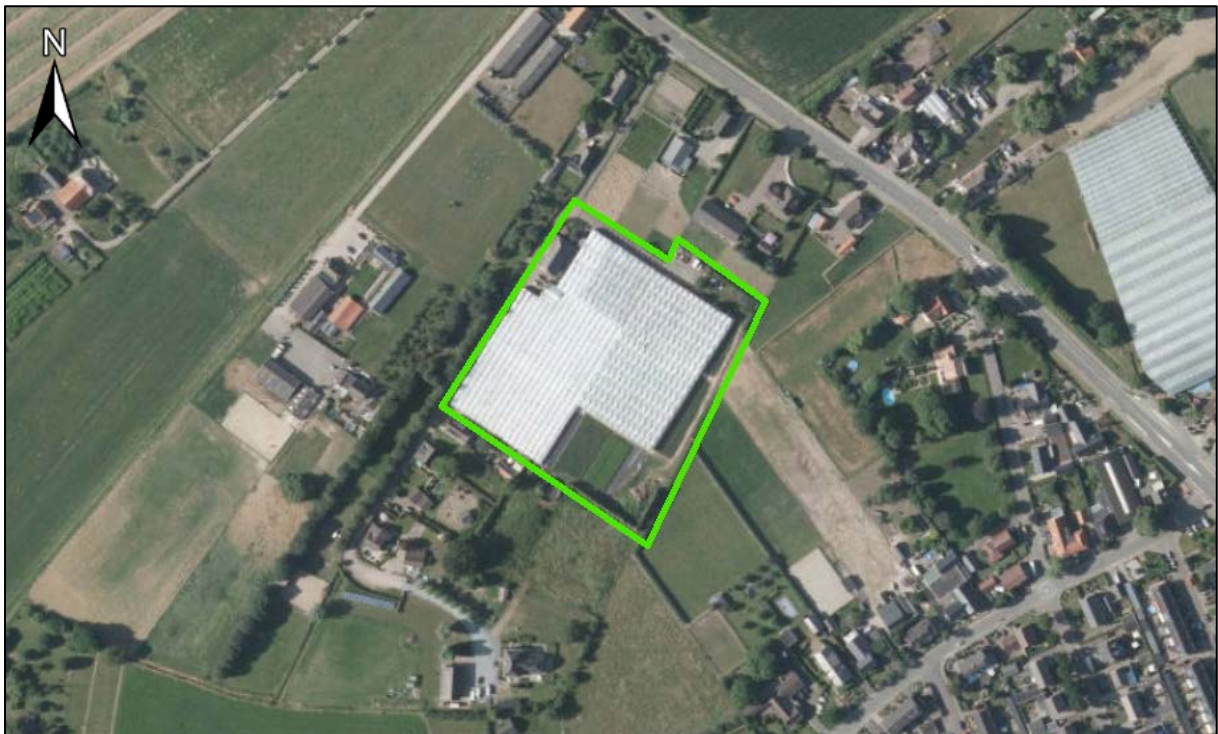
**Figuur 1.** Het projectgebied (groen omlijnd) aan de Grindgat 3 te Angeren. Bron satellietbeeld: World Imagery.

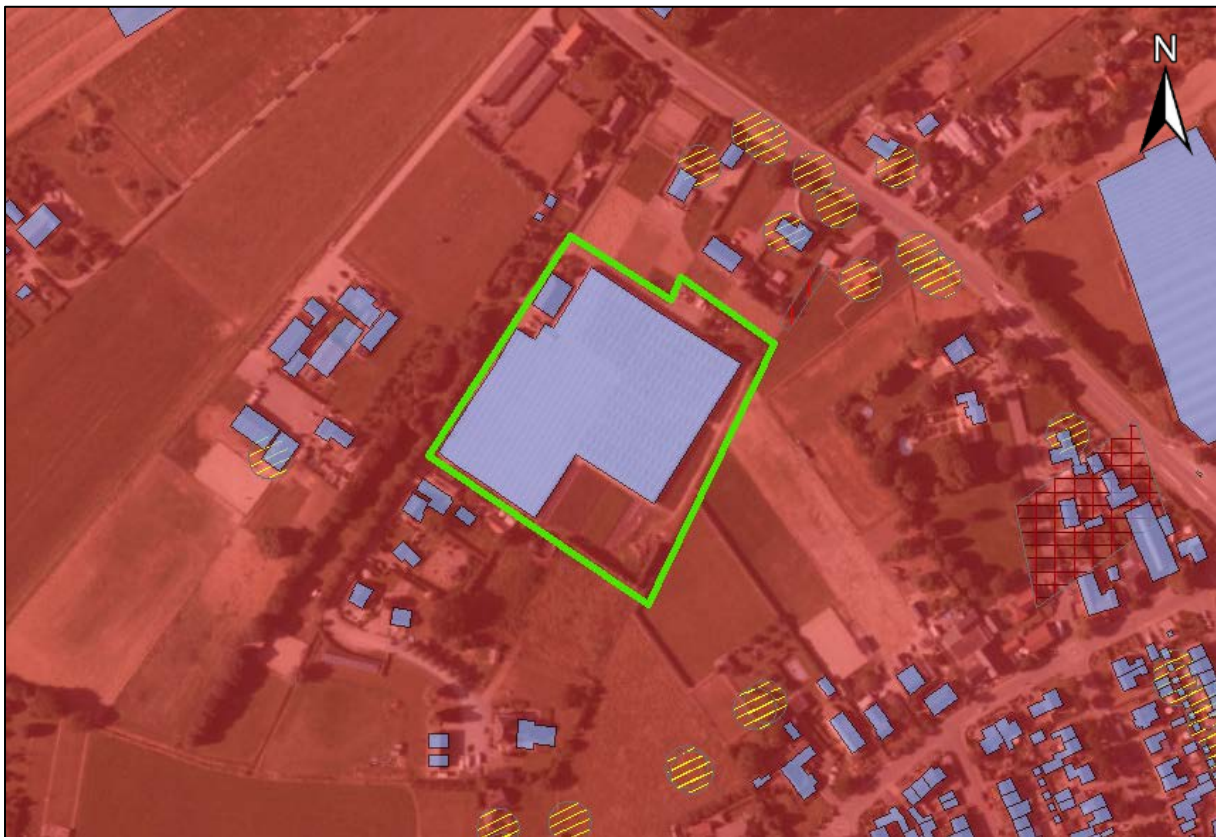
**Figuur 3.** De op basis van de verschillende indicaties vastgestelde verdachte gebieden. Binnen het gehele projectgebied (groen omlijnd) en in de (directe) omgeving is sprake van een verdacht gebied verschoten geschutmunitie. Buiten het projectgebied is sprake van een verdacht gebied achtergelaten klein-kaliber munitie, hand- en geweergrenaten en (munitie voor) granaatwerpers en mijnen en achtergelaten geschutmunitie. Deze verdachte gebieden hebben geen invloed op het projectgebied. Buiten het projectgebied is eveneens sprake van naoorlogs geroerd gebied (blauw). Bron satellietbeeld: World Imagery.
