EVALUATIERAPPORT
betreffende een bodemsanering
op de locatie Kralingse Zoom 91
te Rotterdam

Wbb-code AA059914843

Datum : 26 november 2020
Kenmerk : 2002N421/BNO/rap2
Auteur : ing. [REDACTED]

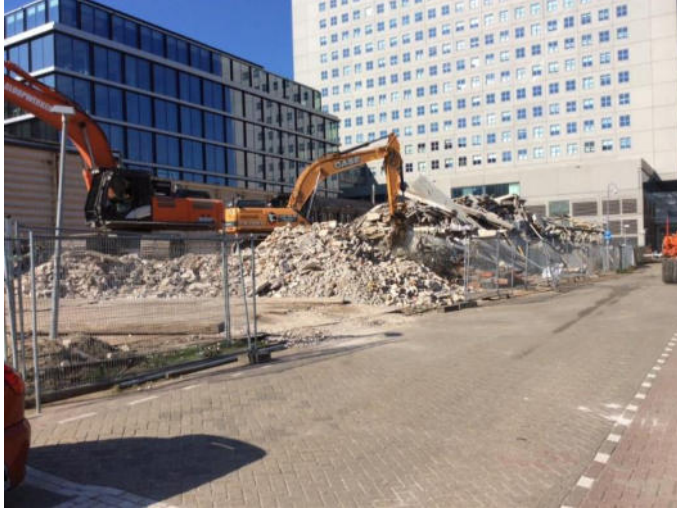
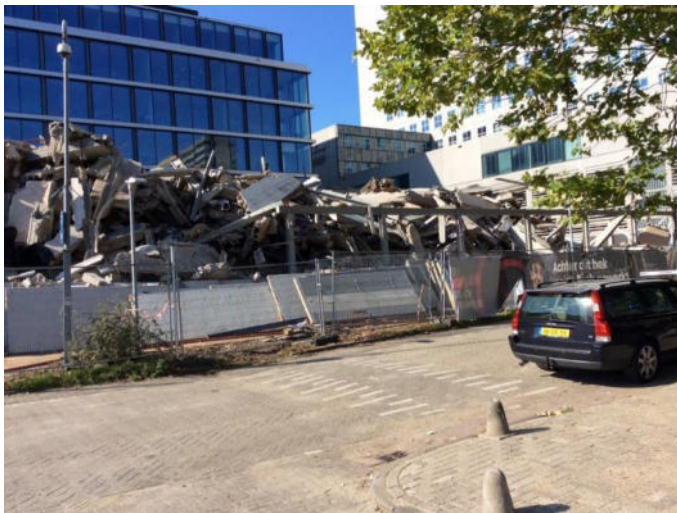
Locatie voorafgaand aan de sanering (sloop pand)

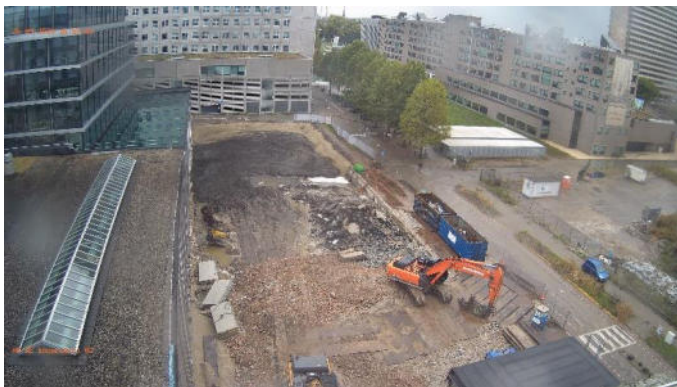
Saneringslocatie op 25 september 2020

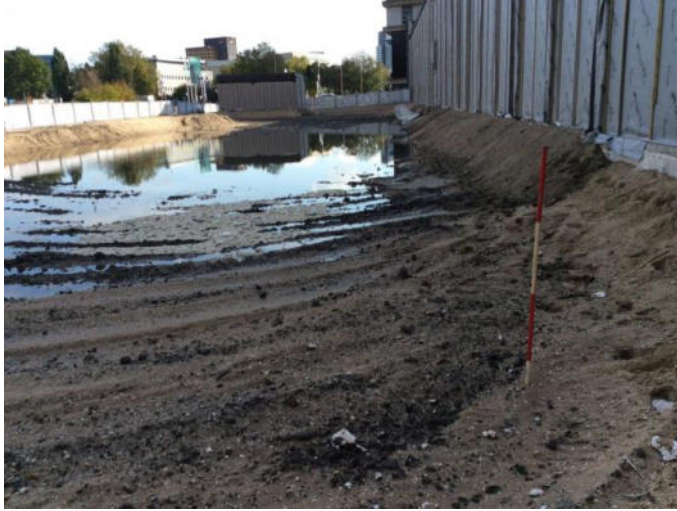
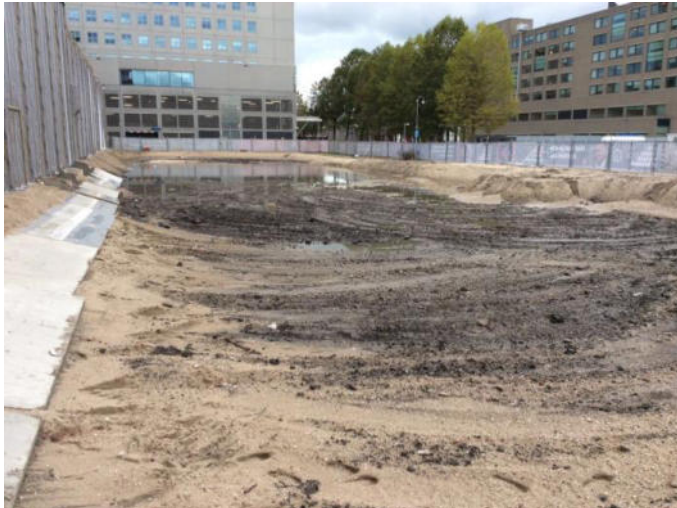
Perceel na afronding sanering
