Gemeente Breda

Z2019-005931 -V01

**kleuronderzoek**

**chassékazerne • breda**

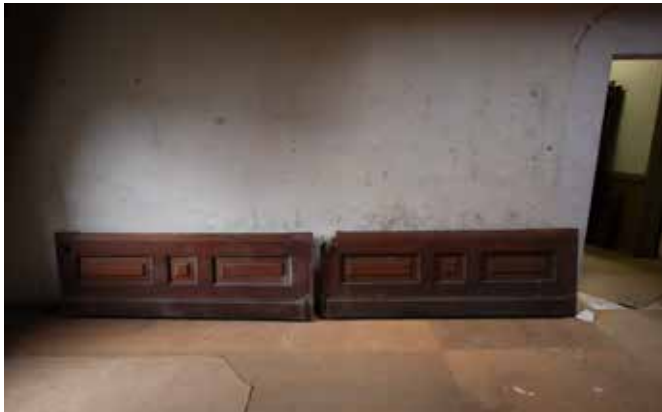
*onderdelen lambrisering Chassé-kazerne*

Op de zolder van het linker risaliet van de kazerne bevinden zich nog enkele panelen van een lambrisering. Uit welke ruimte deze afkomstig zijn is op dit moment niet te achterhalen. Ze kunnen uit het hoofdgebouw van de kazerne maar ook uit de officiersmess afkomstig zijn. De panelen hebben een donkere, transparante afwerking van de omlijsting met iets lichtere gehoute panelen. De donkere kleurstelling kwam vaak voor in de historiserende interieurs aan het eind van de 19de eeuw.

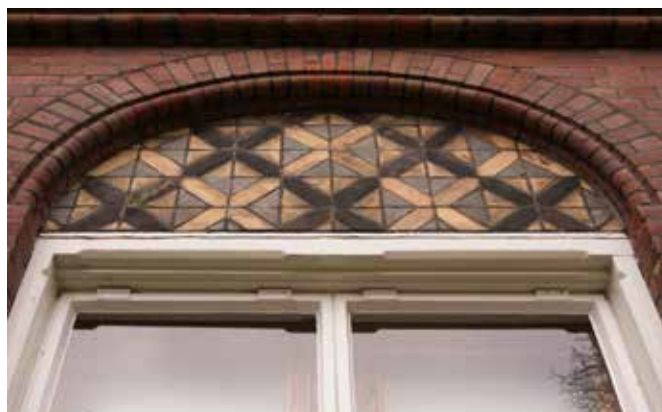
Behalve de afwerking van de houten onderdelen van de gevel, vensters en goten spelen geven ook andere onderdelen van de gevels kleuraccenten aan de architectuur. Beeldbepalend zijn vooral de met gekleurde tegels bezette boogtrommels boven de vensters. De kleur op de grijze en zwarte tegels is niet met glazuur aangebracht maar met grijze verf en zwart gekleurde lijnolie of koolteer. De natuurlijke kleur van de tegels lijkt een licht okergeel. In de achtergevel en vleugels is in de boogtrommels een ander tegelpatroon toegepast met rode, gele en kleine zwarte tegels. Daar zijn in de bogen zijn gele vormstenen toegepast als aanzetstukken en sluitstenen.

*boogtrommel met gekleurde tegels*

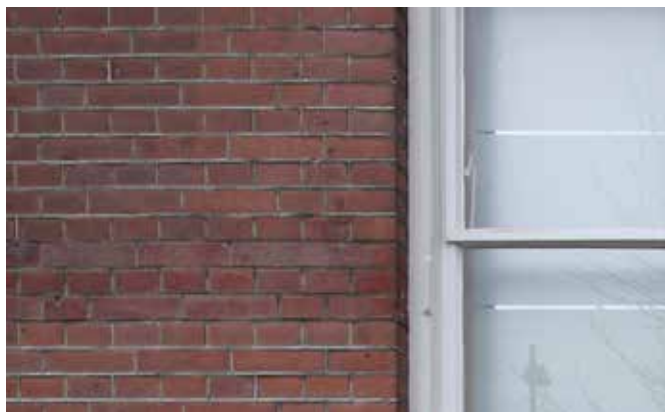
*platvol gevoegde spekbanden*

Behalve door de kleur van de stenen worden de spekbanden benadrukt door het toepassen van afwijkend voegwerk. De gevel is gevoegd met een snijvoeg maar de banden zijn platvol gevoegd waardoor de drie steenlagen van de banden zich op een afstand meer als een geheel voordoen. De voegen zullen ook geverfd zijn geweest met de 'oranje-rode' verf. Een aanwijzing daarvoor is te vinden in de met vormstenen versierde boogtrommels boven de vensters van de eerste verdieping. Deze vormstenen laten ook resten van de genoemde kleur zien, waarbij ook kleursporen op de voegen zijn aangetroffen.

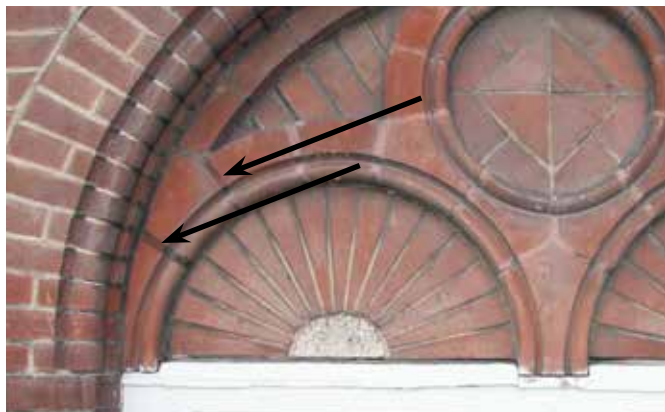
*voegen met kleurresten (pijlen)*

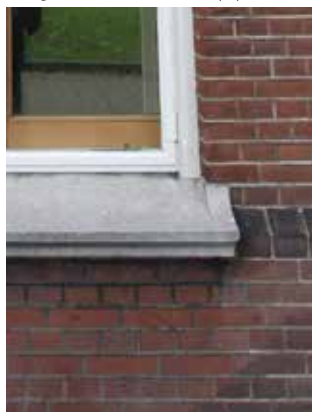
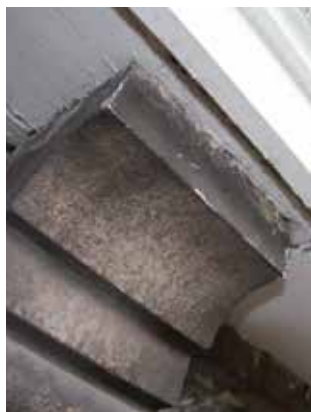
*hardstenen lekdoorpel en kalkstenen console*

De natuurstenen elementen in de gevels bepalen in hoge mate de architectonische geleiding en kleurstelling daarvan. In de hoofd-gevel komen twee soorten natuursteen voor. Hardsteen voor de lekdorpels en basementen van de torentjes van de middenrisaliet en kalksteen voor o.a. de consoles van de goten, arkeltorentjes en zuilengalerij van de middenrisaliet. De kleur van de beide soorten wijkt wat van elkaar af. Het hardsteen is wat grijszer van toon en verweert redelijk egaal. Het kalksteen heeft de eigenschap dat het minder egaal verweert waardoor de kleur in één kalkstenen onderdeel kan variëren van beige-wit tot bijna zwart. De vers gehakte kalksteen heeft een lichte oker kleur en de huid van de steen verkleurt in de loop van de tijd naar grijs. De buitenste laag van deze steensoort vergipst en wordt daardoor zwart. Deze zwarte laag wordt op de plaatsen die nat worden door regen afgespoeld waardoor juist die plekken bijna wit worden.

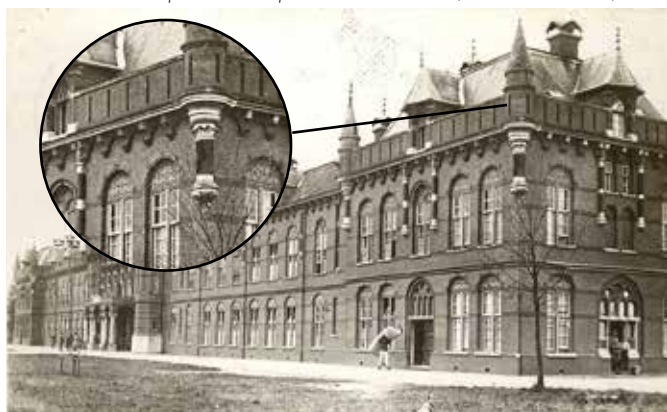
Al voor 1920 is de kleurstelling van het schilderwerk gewijzigd. De beweegbare delen en bovenlichten van de vensters zijn licht van kleur terwijl de kozijnen een iets donkerder tint hebben. De gootlijst lijkt op hetzelfde aspect wat donkerder dan het natuursteen van de arkeltorentjes. Een wat latere afbeelding (1929) laat zien dat ook de vensters van de dakkapellen een dergelijke verandering hebben ondergaan. Een nauwkeurig gedateerde foto (9 mei 1930) van een commando overdracht laat zien dat de kazerne op die datum nog steeds een soortgelijke afwerking met donkerder kozijnen en een donker gekleurde gootlijst heeft. Ook een foto van een optocht uit 19?? laat de veranderde kleurstelling bij het linker risaliet zien.

vóór 1920, kleurstelling gewijzigd (SAB a0955)

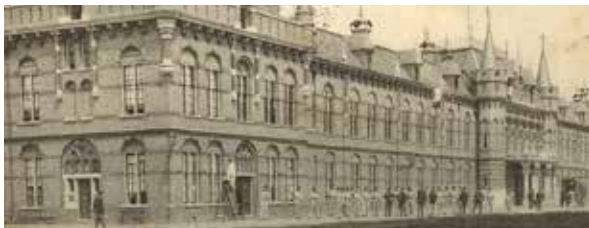
De vensters aan de voorzijde van het pand zijn rijk gedecoreerd. De kozijnen zijn versierd met kappellen en het lood had van oorsprong een getande rand met om en om gekrulde en rechte loodslabjes. Aan de voorzijde is het lood afgesneden, maar op de centrale binnenplaats aan de achterzijde is dit detail nog zichtbaar. De kozijnen aan de achterzijde zijn strakker van vorm en missen de kapellen. De gleuven voor de voormalige houten schuiframen zijn dichtgezet. De schuiframen gaven samen met de kozijnen een impressie van kruiskozijnen die in de vormgeving van de gevel doorliepen. De belijning van de zware middenstijl liep door in de decoratie boven de ramen.

de schuiframen waren een belangrijk onderdeel van het gevelontwerp

brede middenstijl sloot aan op de decoratie in het boogveld
