# Resultaten inventarisatie beschermde natuurwaarden Daelsweg, Ubachsberg 2019

Status: Definitief, 25 maart 2020

Projectnummer: 19-063

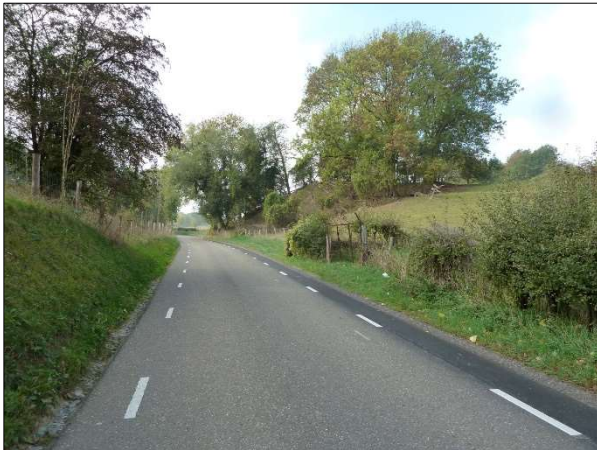
*Figuur 3: Daelsweg. De begroeiing langs de weg is van grote betekenis als foerageergebied voor verschillende soorten vleermuizen.*

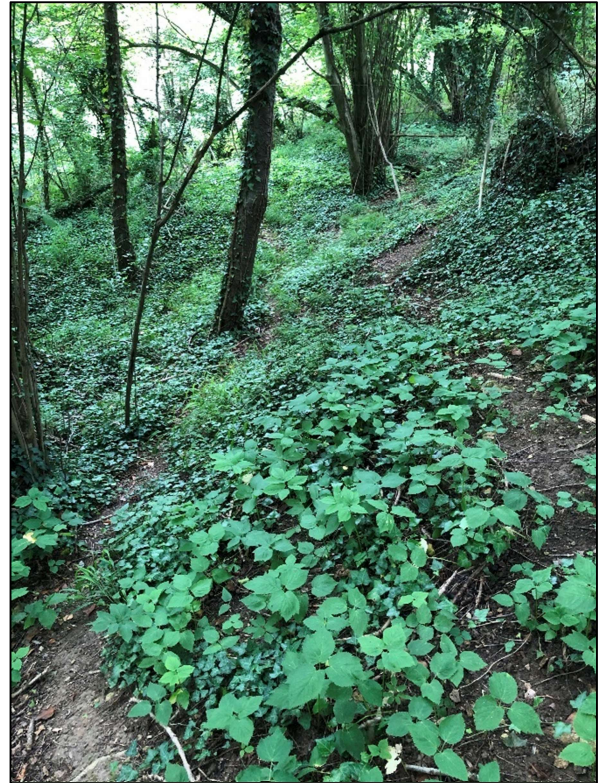
*Figuur 4: Dassenwissel in het bos.*

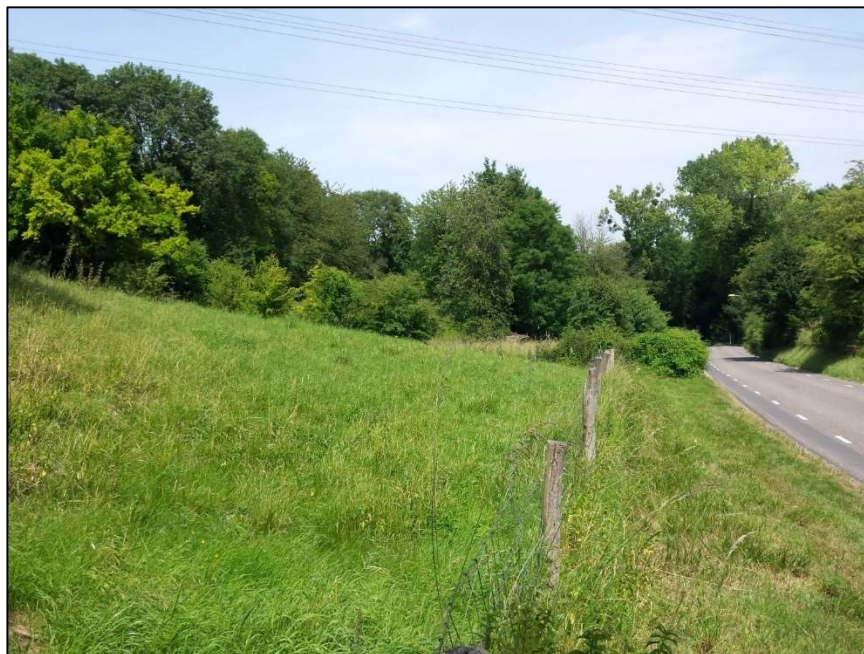
*Figuur 5: De graslanden grenzend aan de weg zijn floristisch interessant en vormen het leefgebied van onder meer Das.*

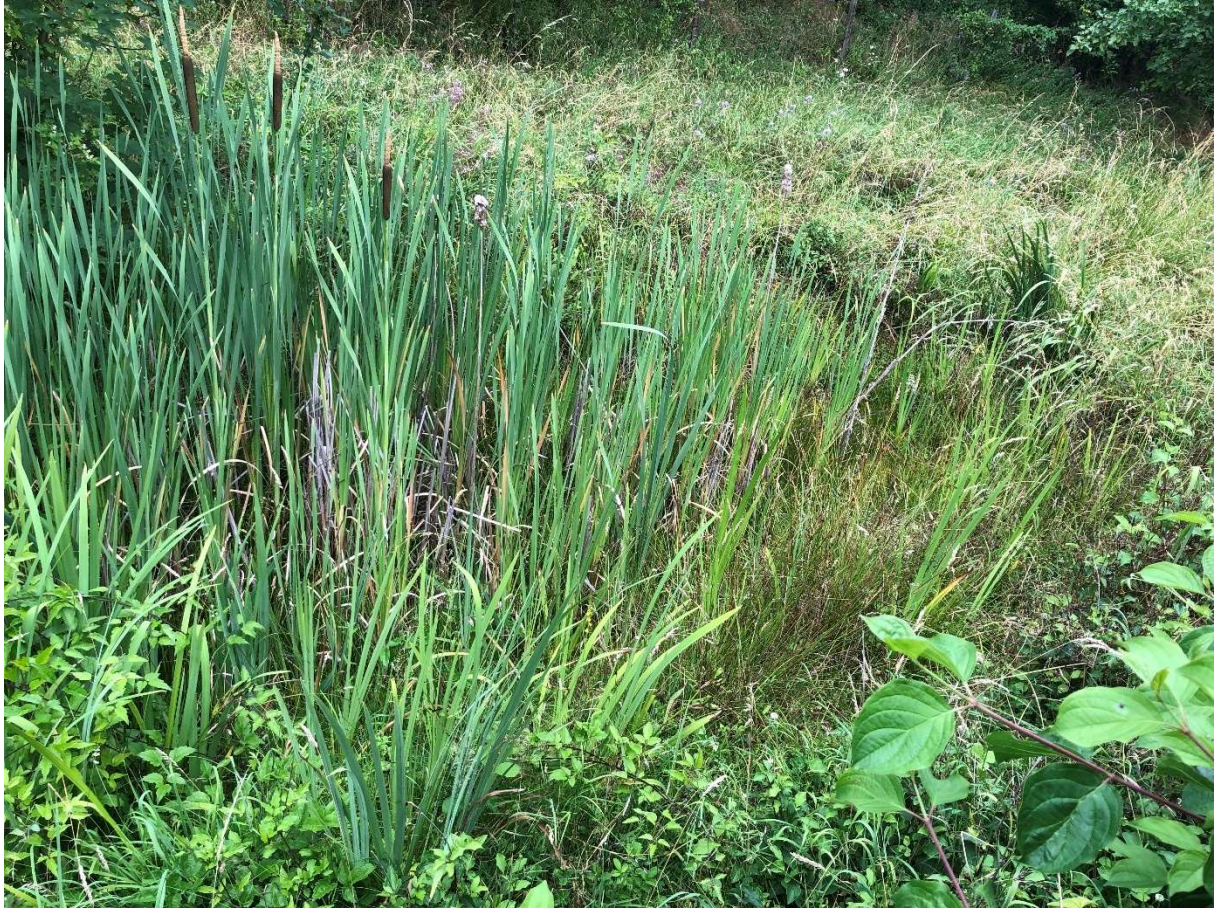
Ten noorden van de weg op ongeveer 10 meter afstand (binnen het plangebied) ligt een klein poeltje (circa 20 m<sup>2</sup>). Tijdens de afgelopen droge zomers is het poeltje nagenoeg drooggefallen maar naar verwachting kan er wel voortplanting plaatsvinden door diverse amfibieën. Binnen het plangebied en het ruimere onderzoeksgebied is verder geen open water aanwezig.

*Figuur 6: Bijna verdroogde poel in het plangebied.*

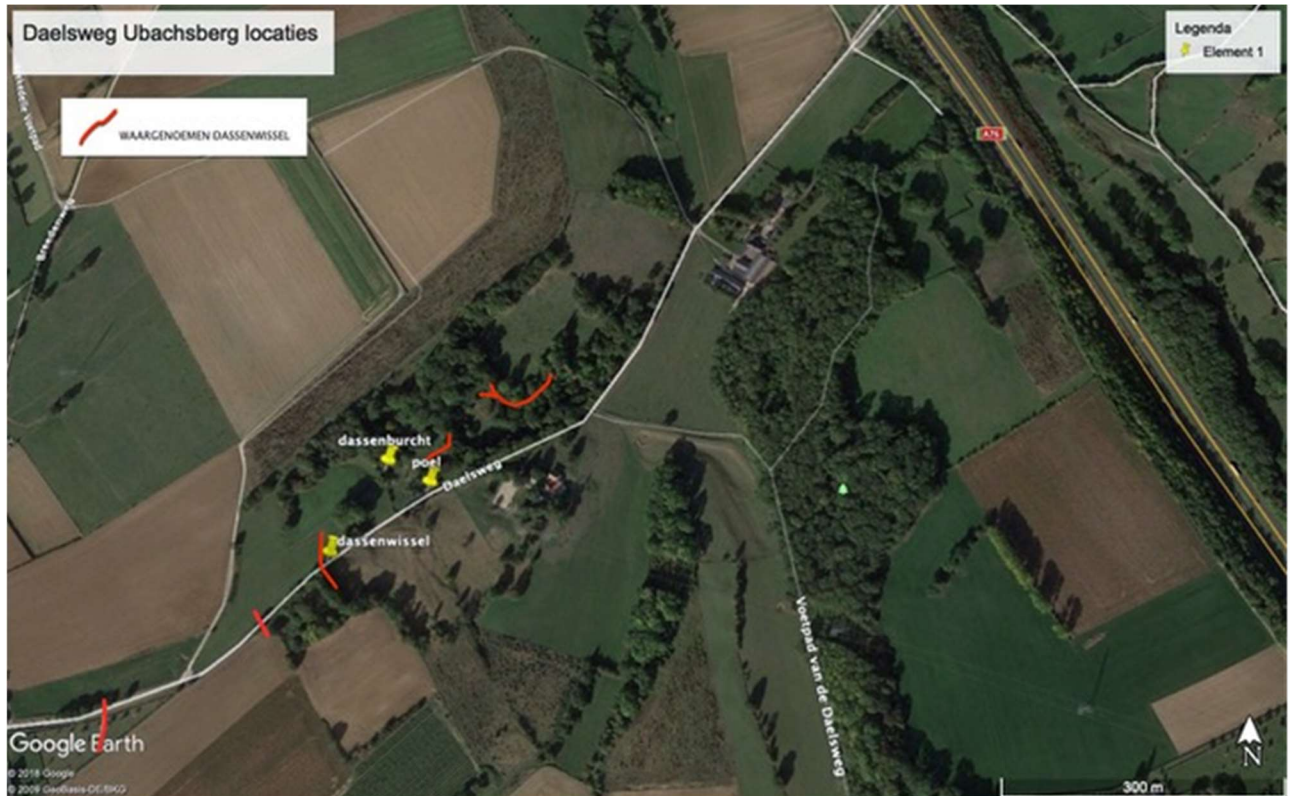
Figuur 8: Waargenomen dassenwissels, dassenburcht en locatie van de poel binnen het plangebied.

Het onderzoeksgebied is behalve voor algemeen voorkomende soorten zoogdieren van grote betekenis voor de Das, een burcht is aanwezig in het onderzoeksgebied maar buiten het plangebied. Wel worden drie wissels doorsneden met de aanleg van het fietspad. Zeven soorten vleermuizen werden foeragerend en langs vliegend waargenomen tijdens de veldbezoeken in avond- en ochtendschemering. Vaste rust- en verblijfplaatsen werden niet vastgesteld. De Daelsweg vormt een belangrijke vlieg- en foerageerroute voor vleermuizen. Hoewel op deze route bomen gekapt gaan worden, blijft een lijnvormige structuur behouden.

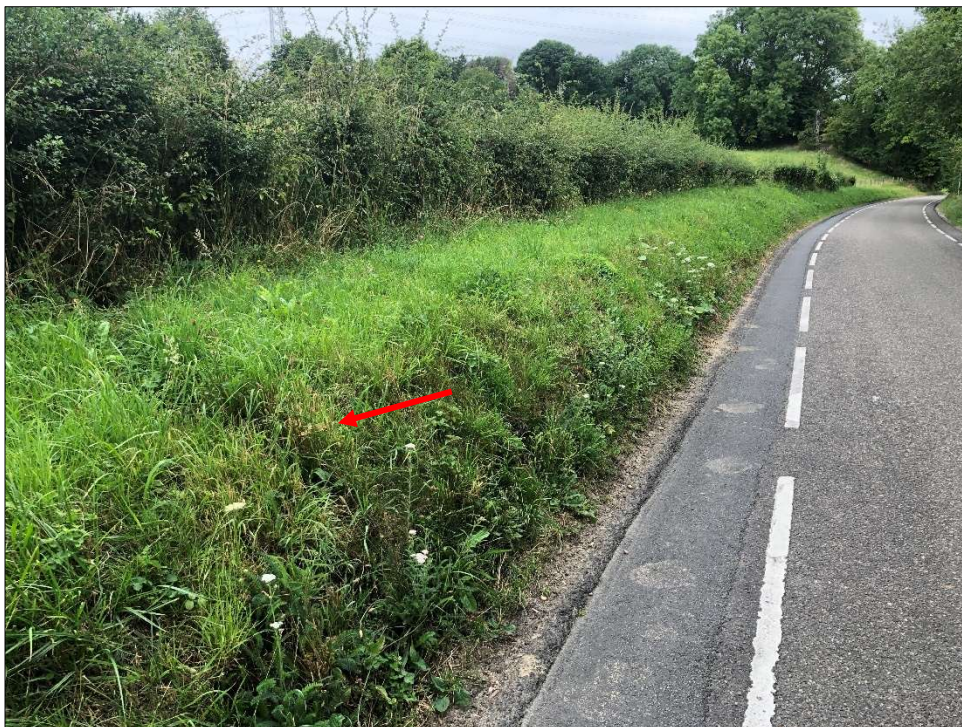
Figuur 9: Wissel richting Daelsweg.

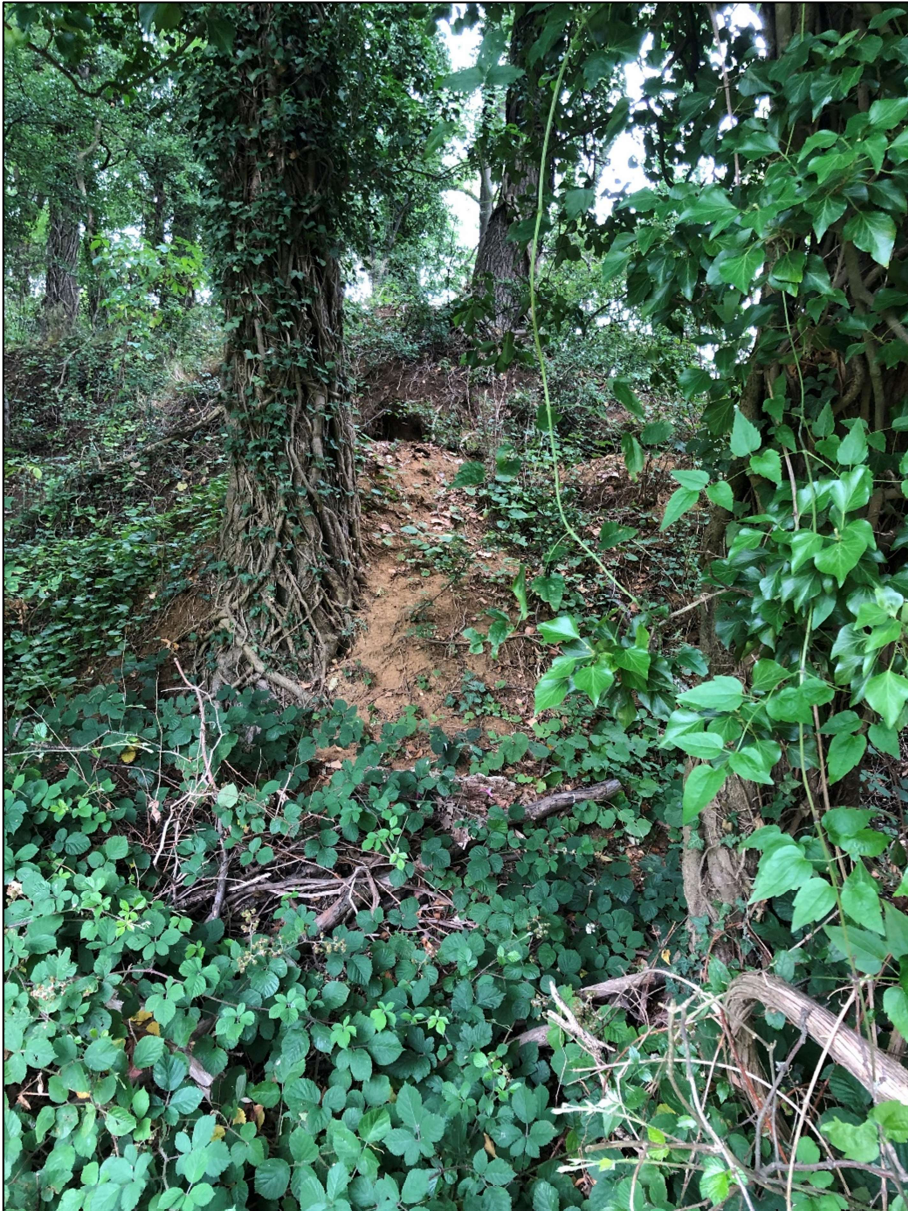
*Figuur 10: Dassenburcht hoog op de helling.*

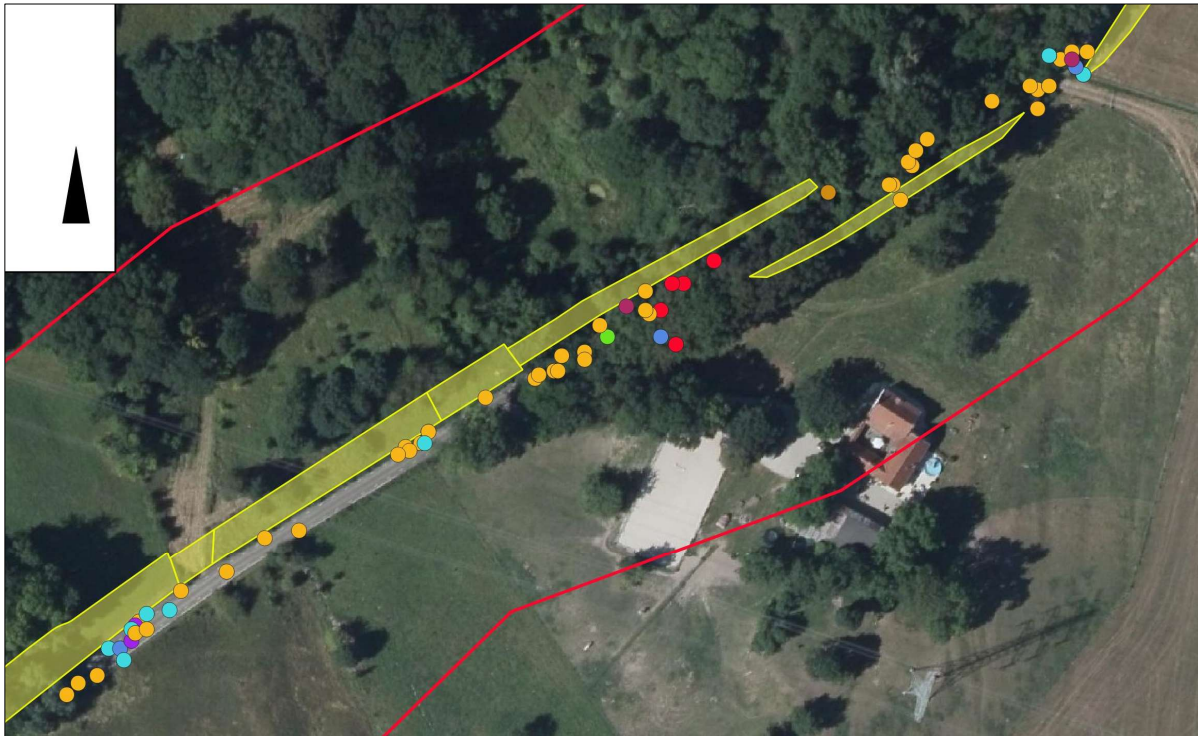
Figuur 12: Detail van waarnemingen vleermuizen (legenda zie figuur 11).

Bij het onderzoek is voornamelijk gelet op aanwezigheid van verblijfsplaatsen in de bomen in de geel gemarkeerde delen en in bomen in de directe nabijheid daarvan. Van geen van de waargenomen soorten werden verblijfsplaatsen vastgesteld langs de Daelsweg. Het voorkomen van verblijfsplaatsen in bomen in het onderzoeksgebied op enige afstand van het plangebied is niet uitgesloten.

De verschillende soorten vleermuizen werden jagend en/of overvliegend waargenomen langs de Daelsweg. De vele waarnemingen van Gewone dwergvleermuis geven aan dat langs vrijwel de hele Daelsweg als vliegroute wordt gebruikt. Opvallend is het cluster van waarnemingen van de zeldzame Bosvleermuis. De aanwezigheid van verblijfplaats van een of enkele dieren binnen of in de directe omgeving van het onderzoeksgebied is aanmerkelijk.
