**Nader ecologisch onderzoek gierzwaluw, huismus  
en vleermuizen**

Sloop school Pius X te Voorburg

Rapportnummer: 20161090/rap01  
Status rapport: versie 1  
Datum rapport: 18 oktober 2017

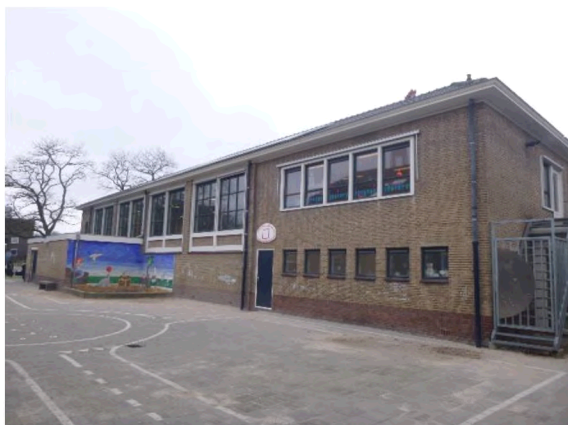
Het schoolgebouw bestaat uit verschillende delen en loopt in een u-vorm. In het zuidelijke deel zijn de meeste lokalen gesitueerd, dit is opgebouwd uit drie lagen (begane grond, 1<sup>e</sup> verdieping en zolder). Aan de westzijde van dit deel is een kleine enkelvloerse uitbouw aanwezig. Middels een enkelvloerse corridor (waar tevens lokalen aanwezig zijn) wordt het gebouw verbonden met het deel waar de sportzaal en nog enkele lokalen zijn (figuur 2-2). Dit gedeelte is van vergelijkbare hoogte en bouwstijl als het gebouw met de lokalen. De grote gebouwen zijn opgetrokken uit baksteen, de corridor en een aanbouw hebben een muurbekleding van golfplaat en hout. De bakstenen muren zijn geventileerd middels open stootvoegen.

**Figuur 2-2: Gebouw met sportzaal.**

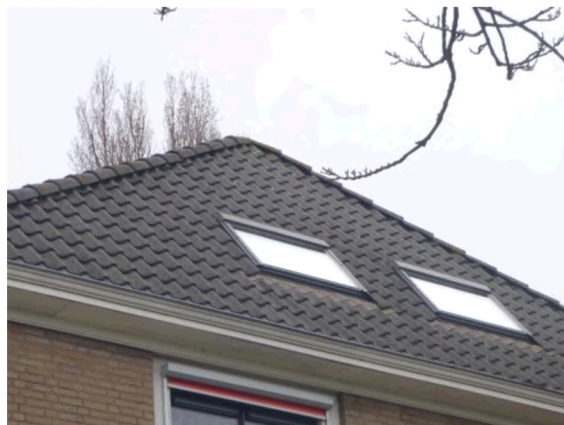
De hoge bebouwing beschikt over een puntdakconstructie en is bekleed met dakpannen (figuur 2-3). De dakranden zijn afgewerkt met houten dakgoten. Langs de kopse gevels is het dak afgewerkt met kantpannen en houten boeidelen. De lage bebouwing heeft een plat dak dat is bekleed met bitumen. De aansluitingen tussen de boeidelen, kantpannen en dakgoten is niet overal strak.

**Figuur 2-3: Punt dakconstructie met pannen.**

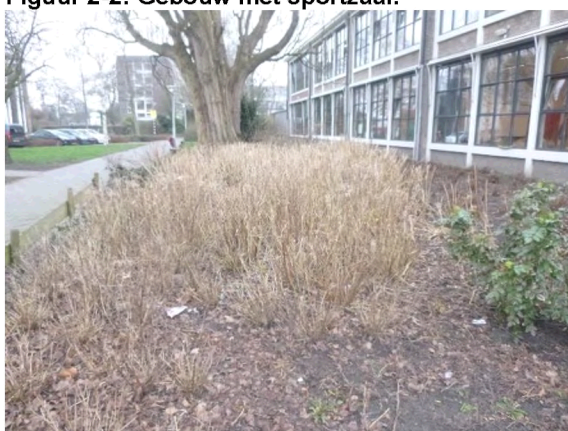
**Figuur 2-4: Struikbegroeiing rond bebouwing.**

Rondom het schoolgebouw is een struikbegroeiing aanwezig, hier staan soorten als sneeuwbes, hulst, kornoelje en liguster (figuur 2-4). Het plangebied wordt omzoomd door gazon met hierin verschillende soorten bomen (onder andere: berk, kers, Italiaanse populier en taxus). De bomen zijn overwegend vitaal. De Italiaanse populier heeft een zeer ruwe bast en mogelijk holten buiten het zicht (figuur 2-5).

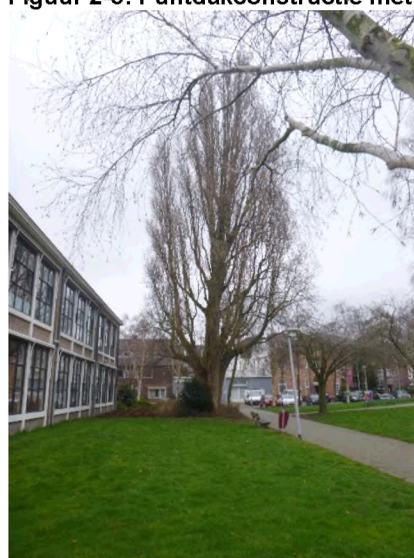
**Figuur 2-5: Gazon met grote Italiaanse populier.**

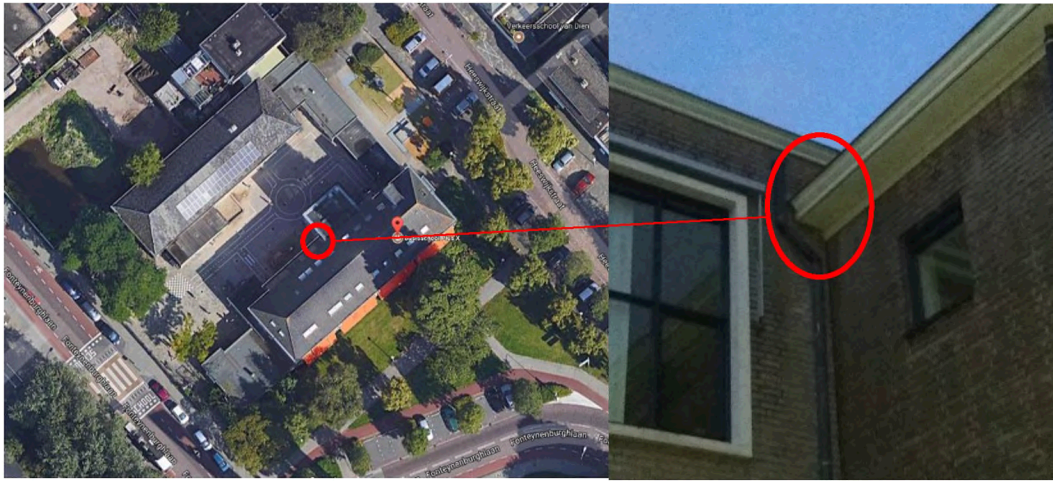
| Datum | Verblijfplaatsen aangetroffen? | Overige waarnemingen |
|---|---|---|
| 28 september 2017 | 1 paarverblijf, zie figuur 4-2 (uitvliegende gewone dwergvleermuis om 20:50 uur) | Niet veel activiteit aangetroffen nabij het verblijf, enkel één roepende gewone dwergvleermuis. Rondom de school is een foeragerende ruige dwergvleermuis aangetroffen. |

**Figuur 4-2** Uitvlieglocatie gewone dwergvleermuis (rood omcirkeld).

De uitvlieglocatie die op 28 september is vastgesteld wordt door vleermuizen gebruikt als paarverblijf (waargenomen tijdens paarseizoen) en mogelijk ook als zomerverblijf. De onzekere waarneming van een verblijfplaats op 16 mei betreft namelijk waarschijnlijk hetzelfde verblijf. Een zomerverblijf kan ook als individueel winterverblijf gebruikt worden. Er dient daarom rekening mee gehouden te worden dat het verblijf jaarrond wordt gebruikt door 1 of mogelijk 2 vleermuizen.

De voorgenomen werkzaamheden leiden tot vernieling van een vleermuisverblijfplaats dat jaarrond wordt gebruikt door 1 of mogelijk 2 vleermuizen. Daarmee wordt artikel 3.5 lid 4 (beschadigen en vernielen van voortplantings- of rustplaatsen) van de Wnb overtreden. Mogelijk zorgen deze werkzaamheden tevens tot het opzettelijk verstoren en doden van vleermuizen waardoor ook artikel 3.5 lid 1 (doden van dieren) en lid 2 (opzettelijke verstoring van dieren) van de Wnb worden overtreden.

Sloopwerkzaamheden mogen alleen worden uitgevoerd wanneer vleermuizen afwezig zijn. Tijdens de winterrust (1 november tot 1 april) is de aanwezigheid van dieren niet uitgesloten: in deze periode mag niet worden gesloopt. Daarnaast dient buiten de paarperiode te worden gewerkt omdat vleermuizen in deze periode relatief kwetsbaar zijn (15 aug - 15 okt). In andere perioden van het jaar moet kort voor de sloop worden nagegaan of er vleermuizen in het pand verblijven: zo nee, dient het pand ongeschikt gemaakt te worden voor vleermuizen en daarna is de sloop toegestaan. Zo ja, dan dient gewacht te worden tot de dieren weg zijn (evt. door 'passief' verjagen: dieren kunnen bijvoorbeeld gestimuleerd worden zich te verplaatsen naar elders door de toepassing van licht of het maken van tochtgaten).

Tijdelijke alternatieve verblijven zijn binnen een straal van 100 à 200 meter voldoende aanwezig in de omgeving van de oorspronkelijke verblijfplaats (zie figuur 5.1). Daarom is het niet nodig om nieuwe tijdelijke verblijven te plaatsen. In de nieuwbouw dienen nieuwe verblijfplaatsen te worden aangebracht in de vorm van inbouwstenen of het creëren van een toegankelijke spouwruiimte/dak. Uitwendige vleermuiskasten zijn niet geschikt als permanente vervanging: inpandige voorzieningen zijn dit wel.

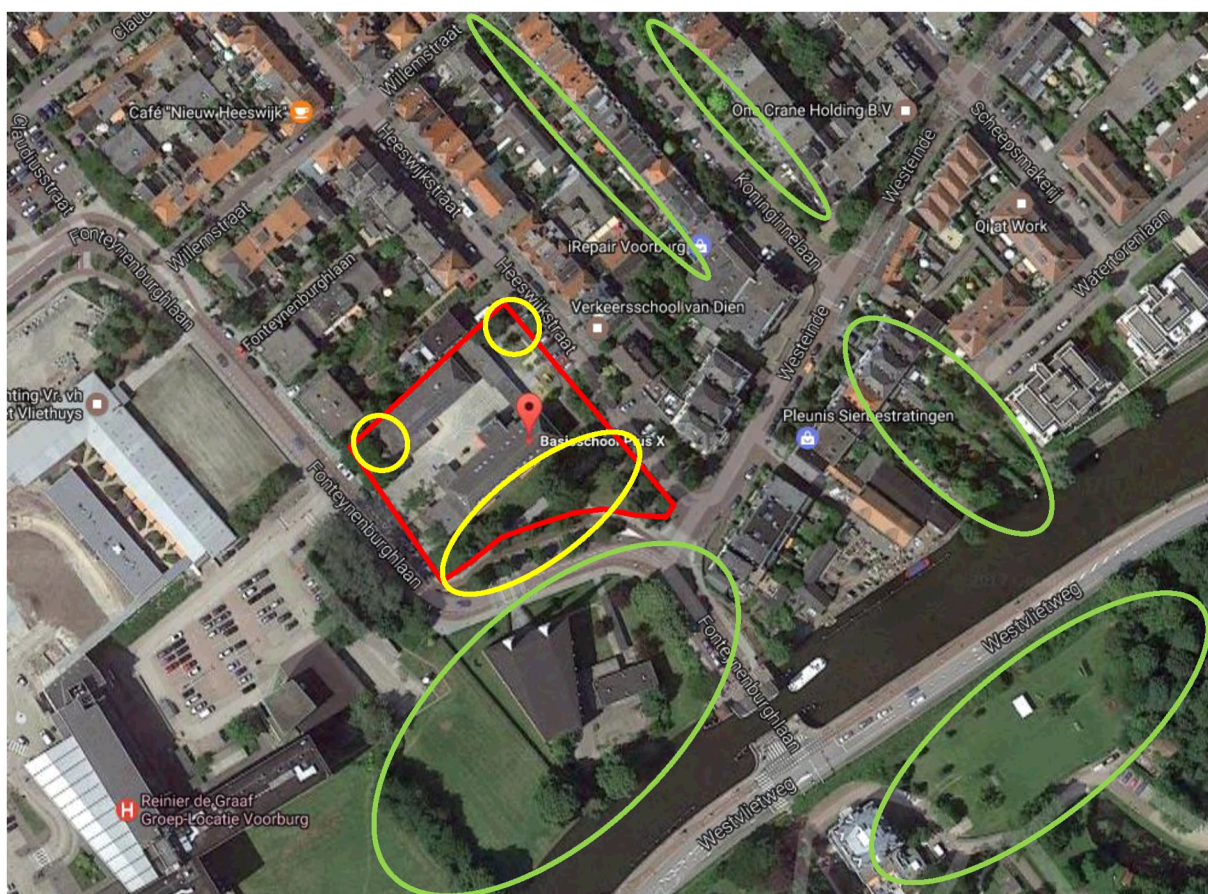
Binnen het plangebied zijn foeragerende vleermuizen waargenomen dus de school met groenstructuren wordt door vleermuizen gebruikt als foerageergebied. In de omgeving is echter voldoende alternatief aanwezig waardoor het geen essentieel foerageergebied betreft (figuur 4-1).

Figuur 4-1: in rood het plangebied, in geel de bomen en groenzones die mogelijk verdwijnen, in groen de alternatieve uitwijk mogelijkheden.
