ASBESTINVENTARISATIE

Gemaal

Arij Koplaan 3

Asbestinventarisatie

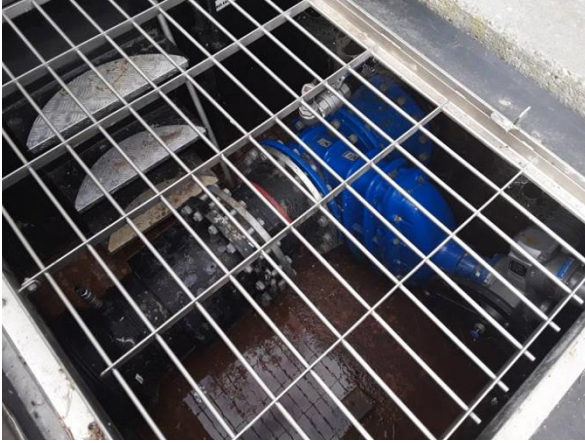
FB01: Impressie voorste gedeelte van het gemaal, dit gedeelte dateert uit 2016.

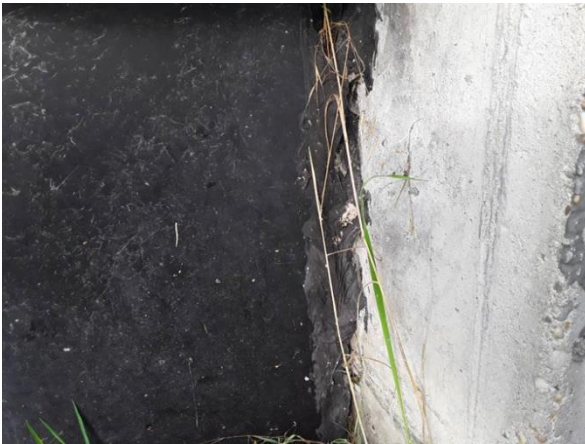
FB02: De flexibele kit tussen de betonconstructie en het nieuwe gedeelte is gezien het bouwjaar (2016) niet asbestverdacht.

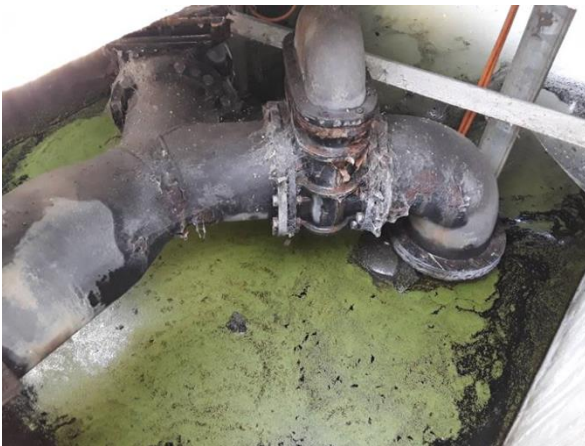
Het onderzoek naar deze ruimte / installatie voorafgaande aan de renovatie / sloopwerkzaamheden is niet veilig uit te voeren omdat deze onder water staan. Het gevolg hiervan is dat deze ruimte / installatie tijdens de geplande renovatie / sloopwerkzaamheden onderzocht dienen te worden als deze drooggelegd zijn. Voor de uitvoering van dit onderzoek dienen er voorafgaand aan de geplande werkzaamheden afspraken gemaakt te worden.

Ruimte / locatie	Reden niet geïnteriseerd	Verwachte Bron	Foto nr. (bijlage)
Arij Koplaan 3, Kelder, installatie	Bevindt zich onder het waterniveau	Pakkingmateriaal	FB03

FB03: Uitsluitingen, Arij Koplaan 3 Kelder, installatie

1. Er is plaatselijk destructief onderzoek uitgevoerd op die locaties waar redelijkerwijs asbest te verwachten was. Op locatie is een inspanningsverplichting geleverd en geen resultaatsverplichting. Onderzoek blijft een steekproef, hierdoor is de aanwezigheid van onvoorzien asbesthoudend materiaal niet uit te sluiten.
2. Deze inventarisatie is uitgevoerd terwijl het gebouw / object in gebruik was.
3. Na het droogleggen van het gemaal is een aanvullend onderzoek van de kelder / installatie noodzakelijk.

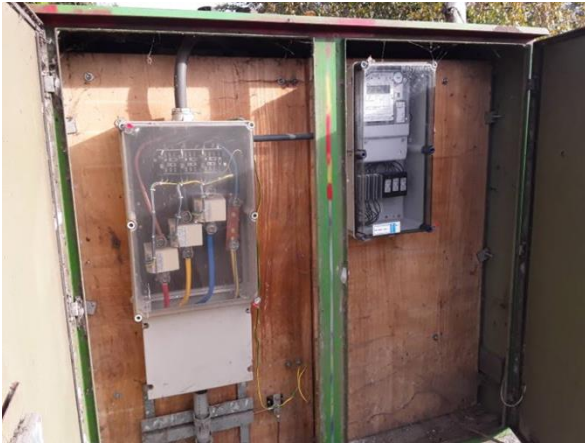
FB04: In de electra-aansluitingskast / besturingskast zijn geen asbestverdachte toepassingen aangetroffen.

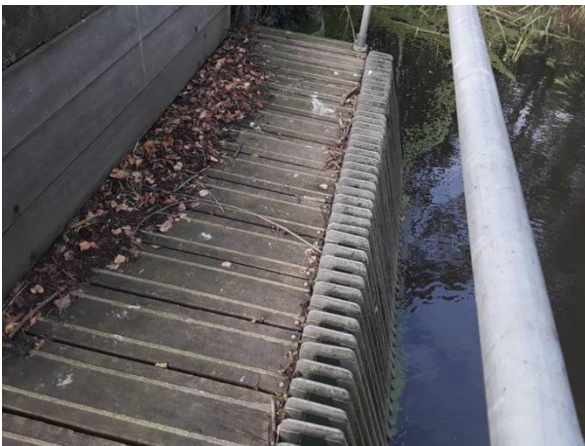
FB05: Impressie waterzijde t.p.v. het krooshek, geen asbestverdachte toepassingen aangetroffen, onder het wateroppervlak heeft geen onderzoek plaatsgevonden. Geadviseerd wordt om voorafgaand aan de werkzaamheden als het gemaal drooggelegd is dit tegelijkertijd met de installaties in de kelder aanvullend te laten onderzoeken.

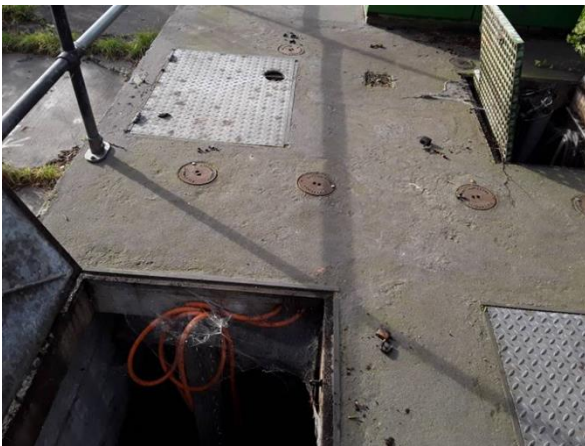
FB06: Impressie toegangsluiken naar de kelder, deze staat ten tijde van het onderzoek vol water en is hierdoor niet toegankelijk.

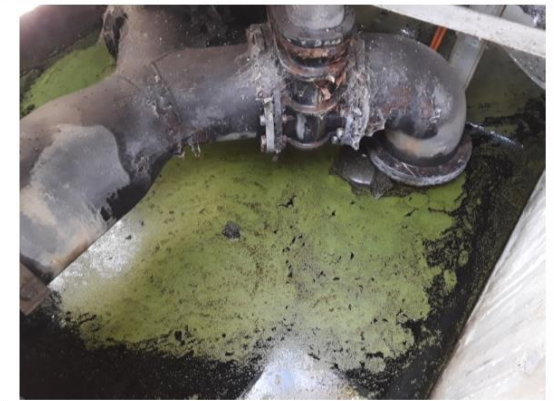
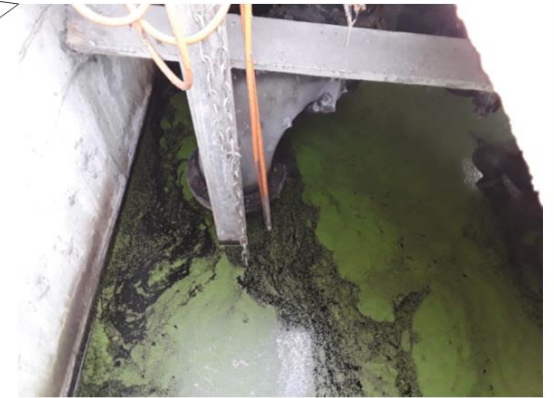
Verdieping
Kelder

In verband met water zijn de leidingen en installaties niet te onderzoeken.
