EXPLOSIEVEN ADVISEURS

RN-17101B-1.0
3 augustus 2018
definitieve versie 1.0

EUROPOORT

AANVULLEND VOORONDERZOEK
CONVENTIONELE EXPLOSIEVEN

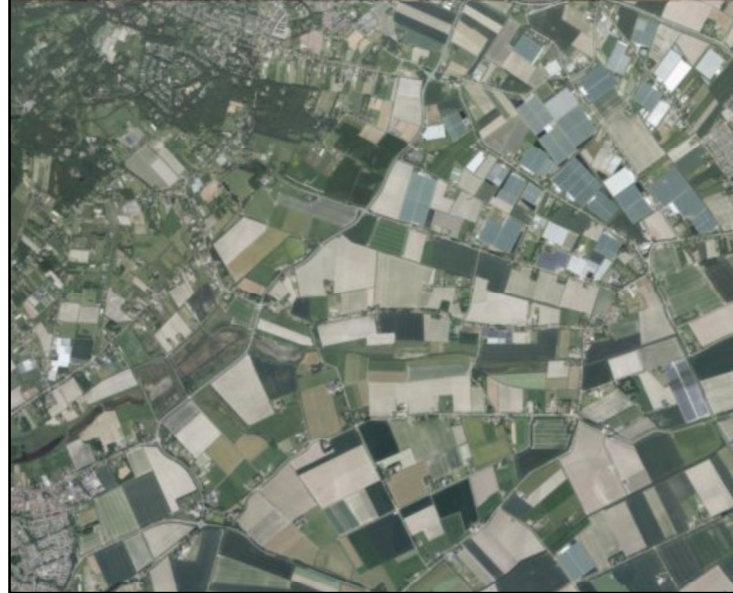
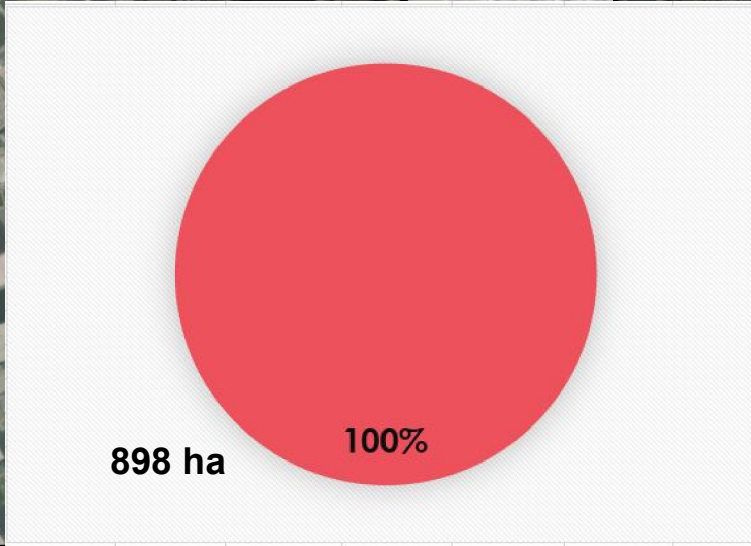
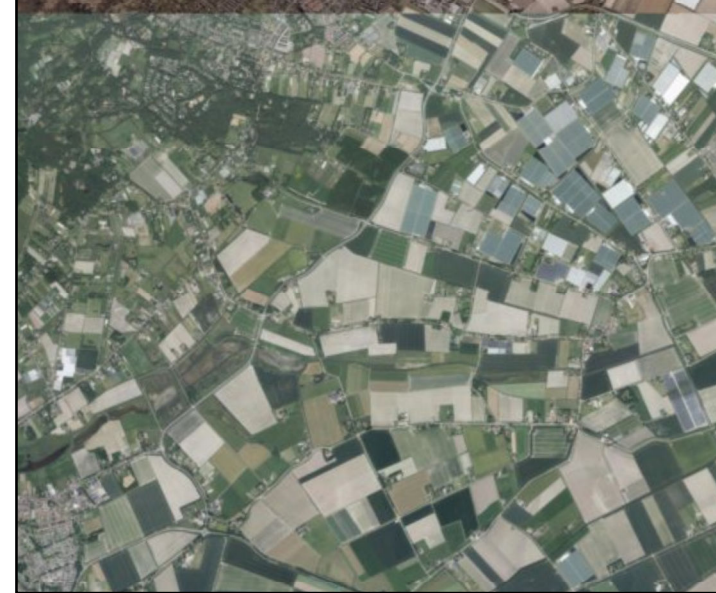
Datum: 3-8-2018	Schaal: 1:35.000
Get.: MR	
Gec.: JB	
Projectnummer: 17101B	Tekeningnummer: MS-1.1
Status: DEF.	Formaat: A3

- Onderzoeksgebied Europoort
- Onverdacht gebied na aanvullend onderzoek
- Verdacht gebied
- Aandachtsgebied

Opdrachtgever
Havenbedrijf Rotterdam
Project
Europoort
Onderdeel
Update CE bodembelastingkaart

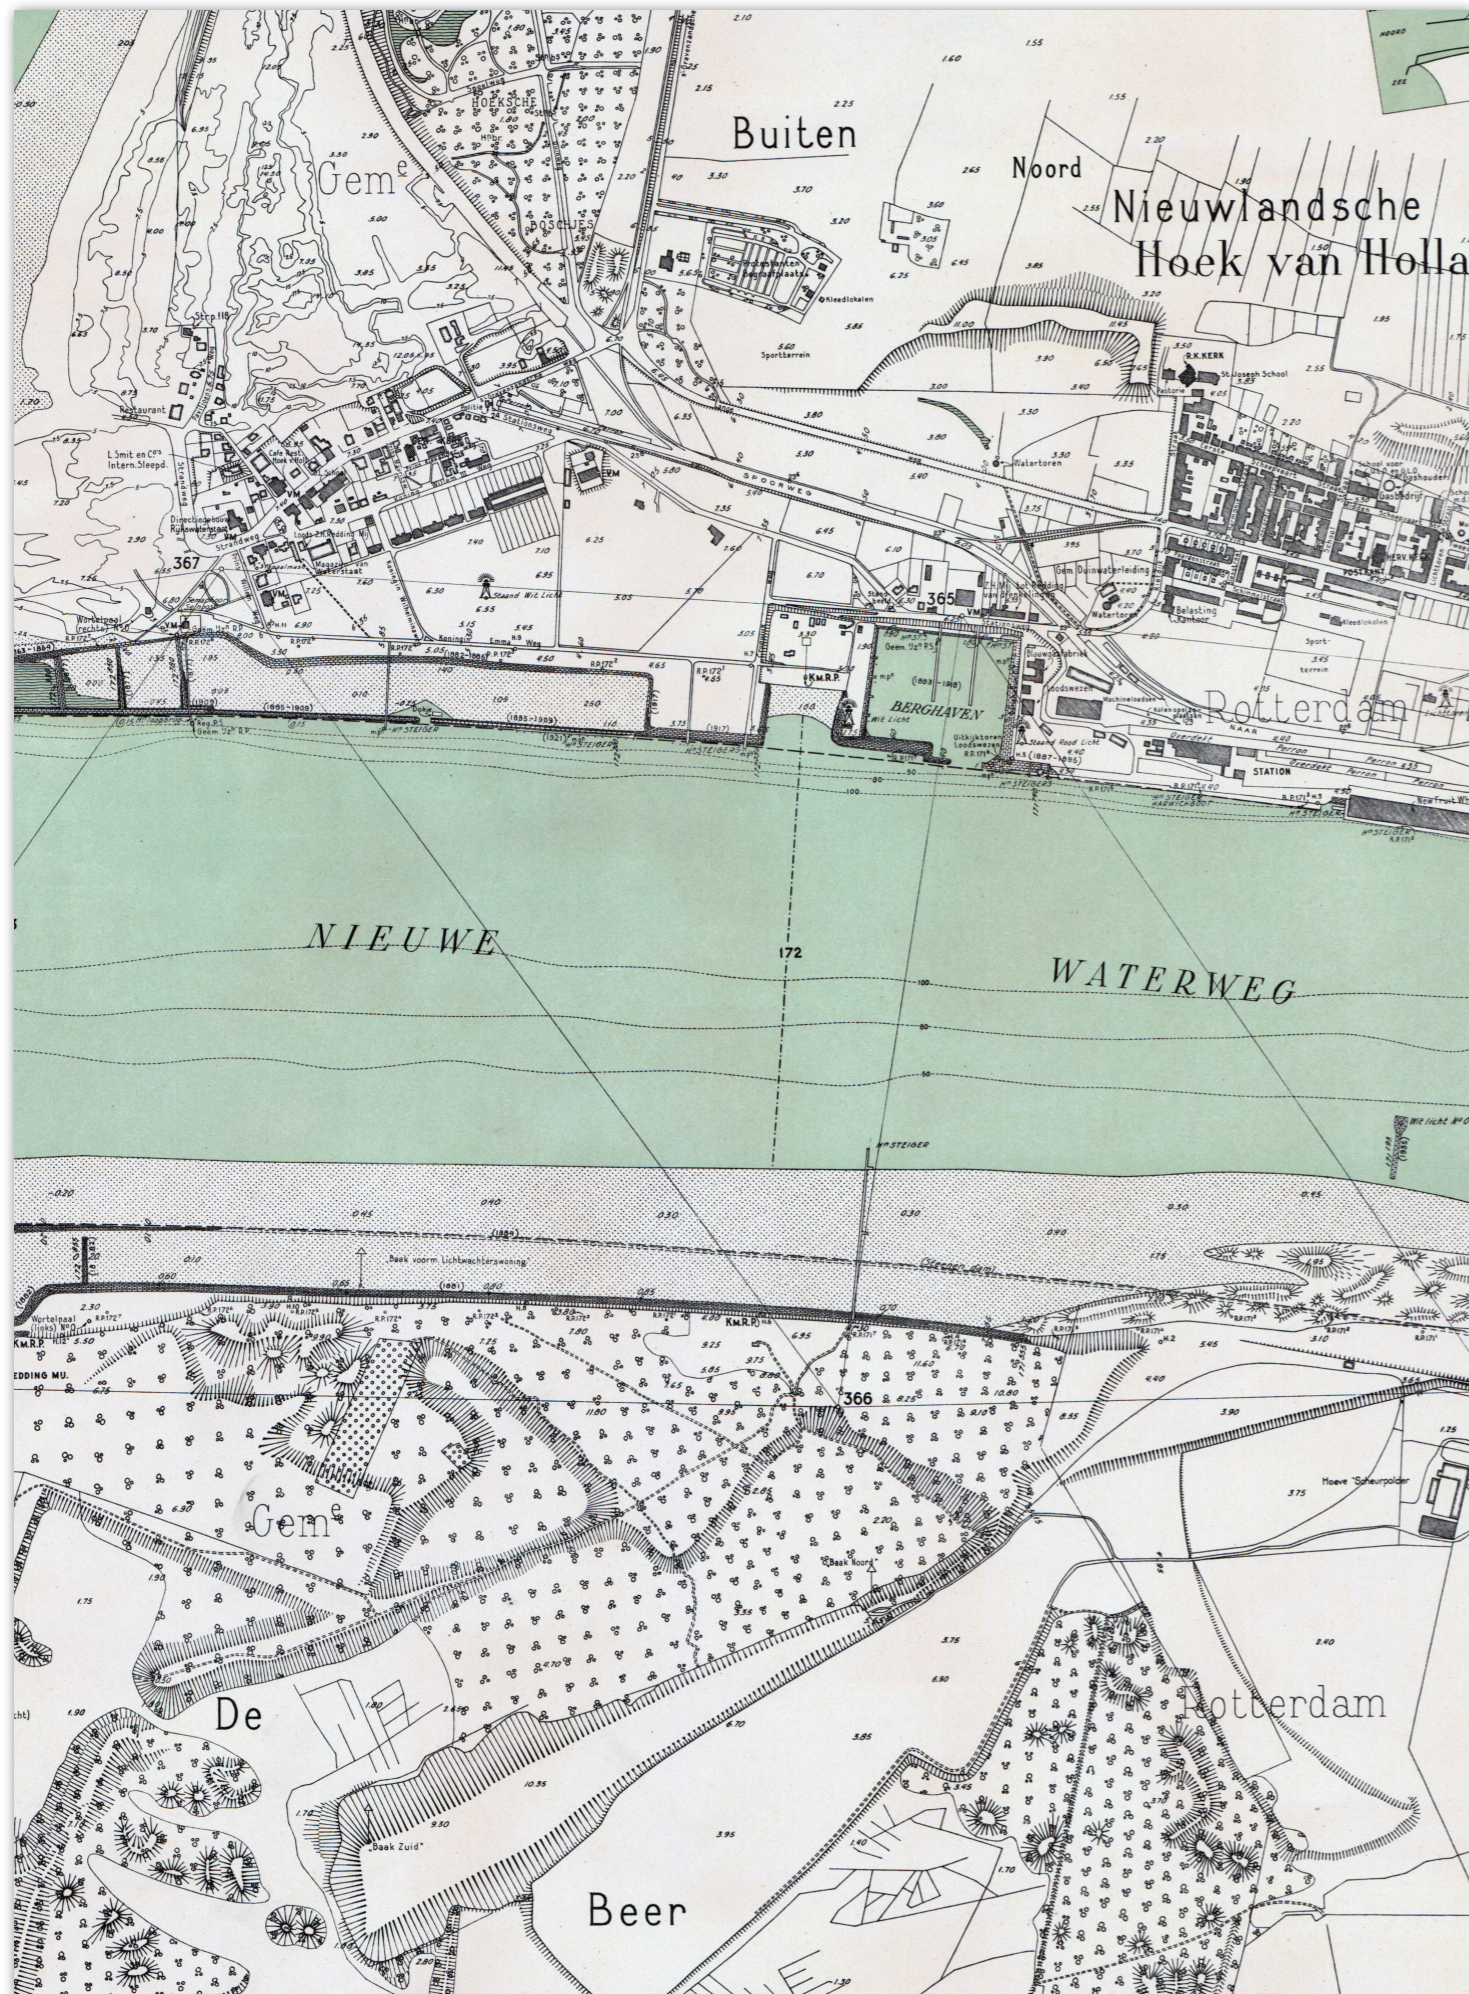
Figuur 1.5
 Bestekstekening voor het maken van een dijk langs de Dintelhaven (destijds bekend onder de naam Binnenhaven). De tekening laat zien waar het oude maaiveld moest worden ontgraven. (CTA, A60-6735)

De documentatie over de aanleg van Europoort laat aanvullend zien dat bij de aanleg van zeeweringen en perskades grond werd gewonnen door het maaiveld lokaal te ontgraven. Aan de zuidoostzijde van de voormalige Nieuwe Polder (zie figuur 5.5 en

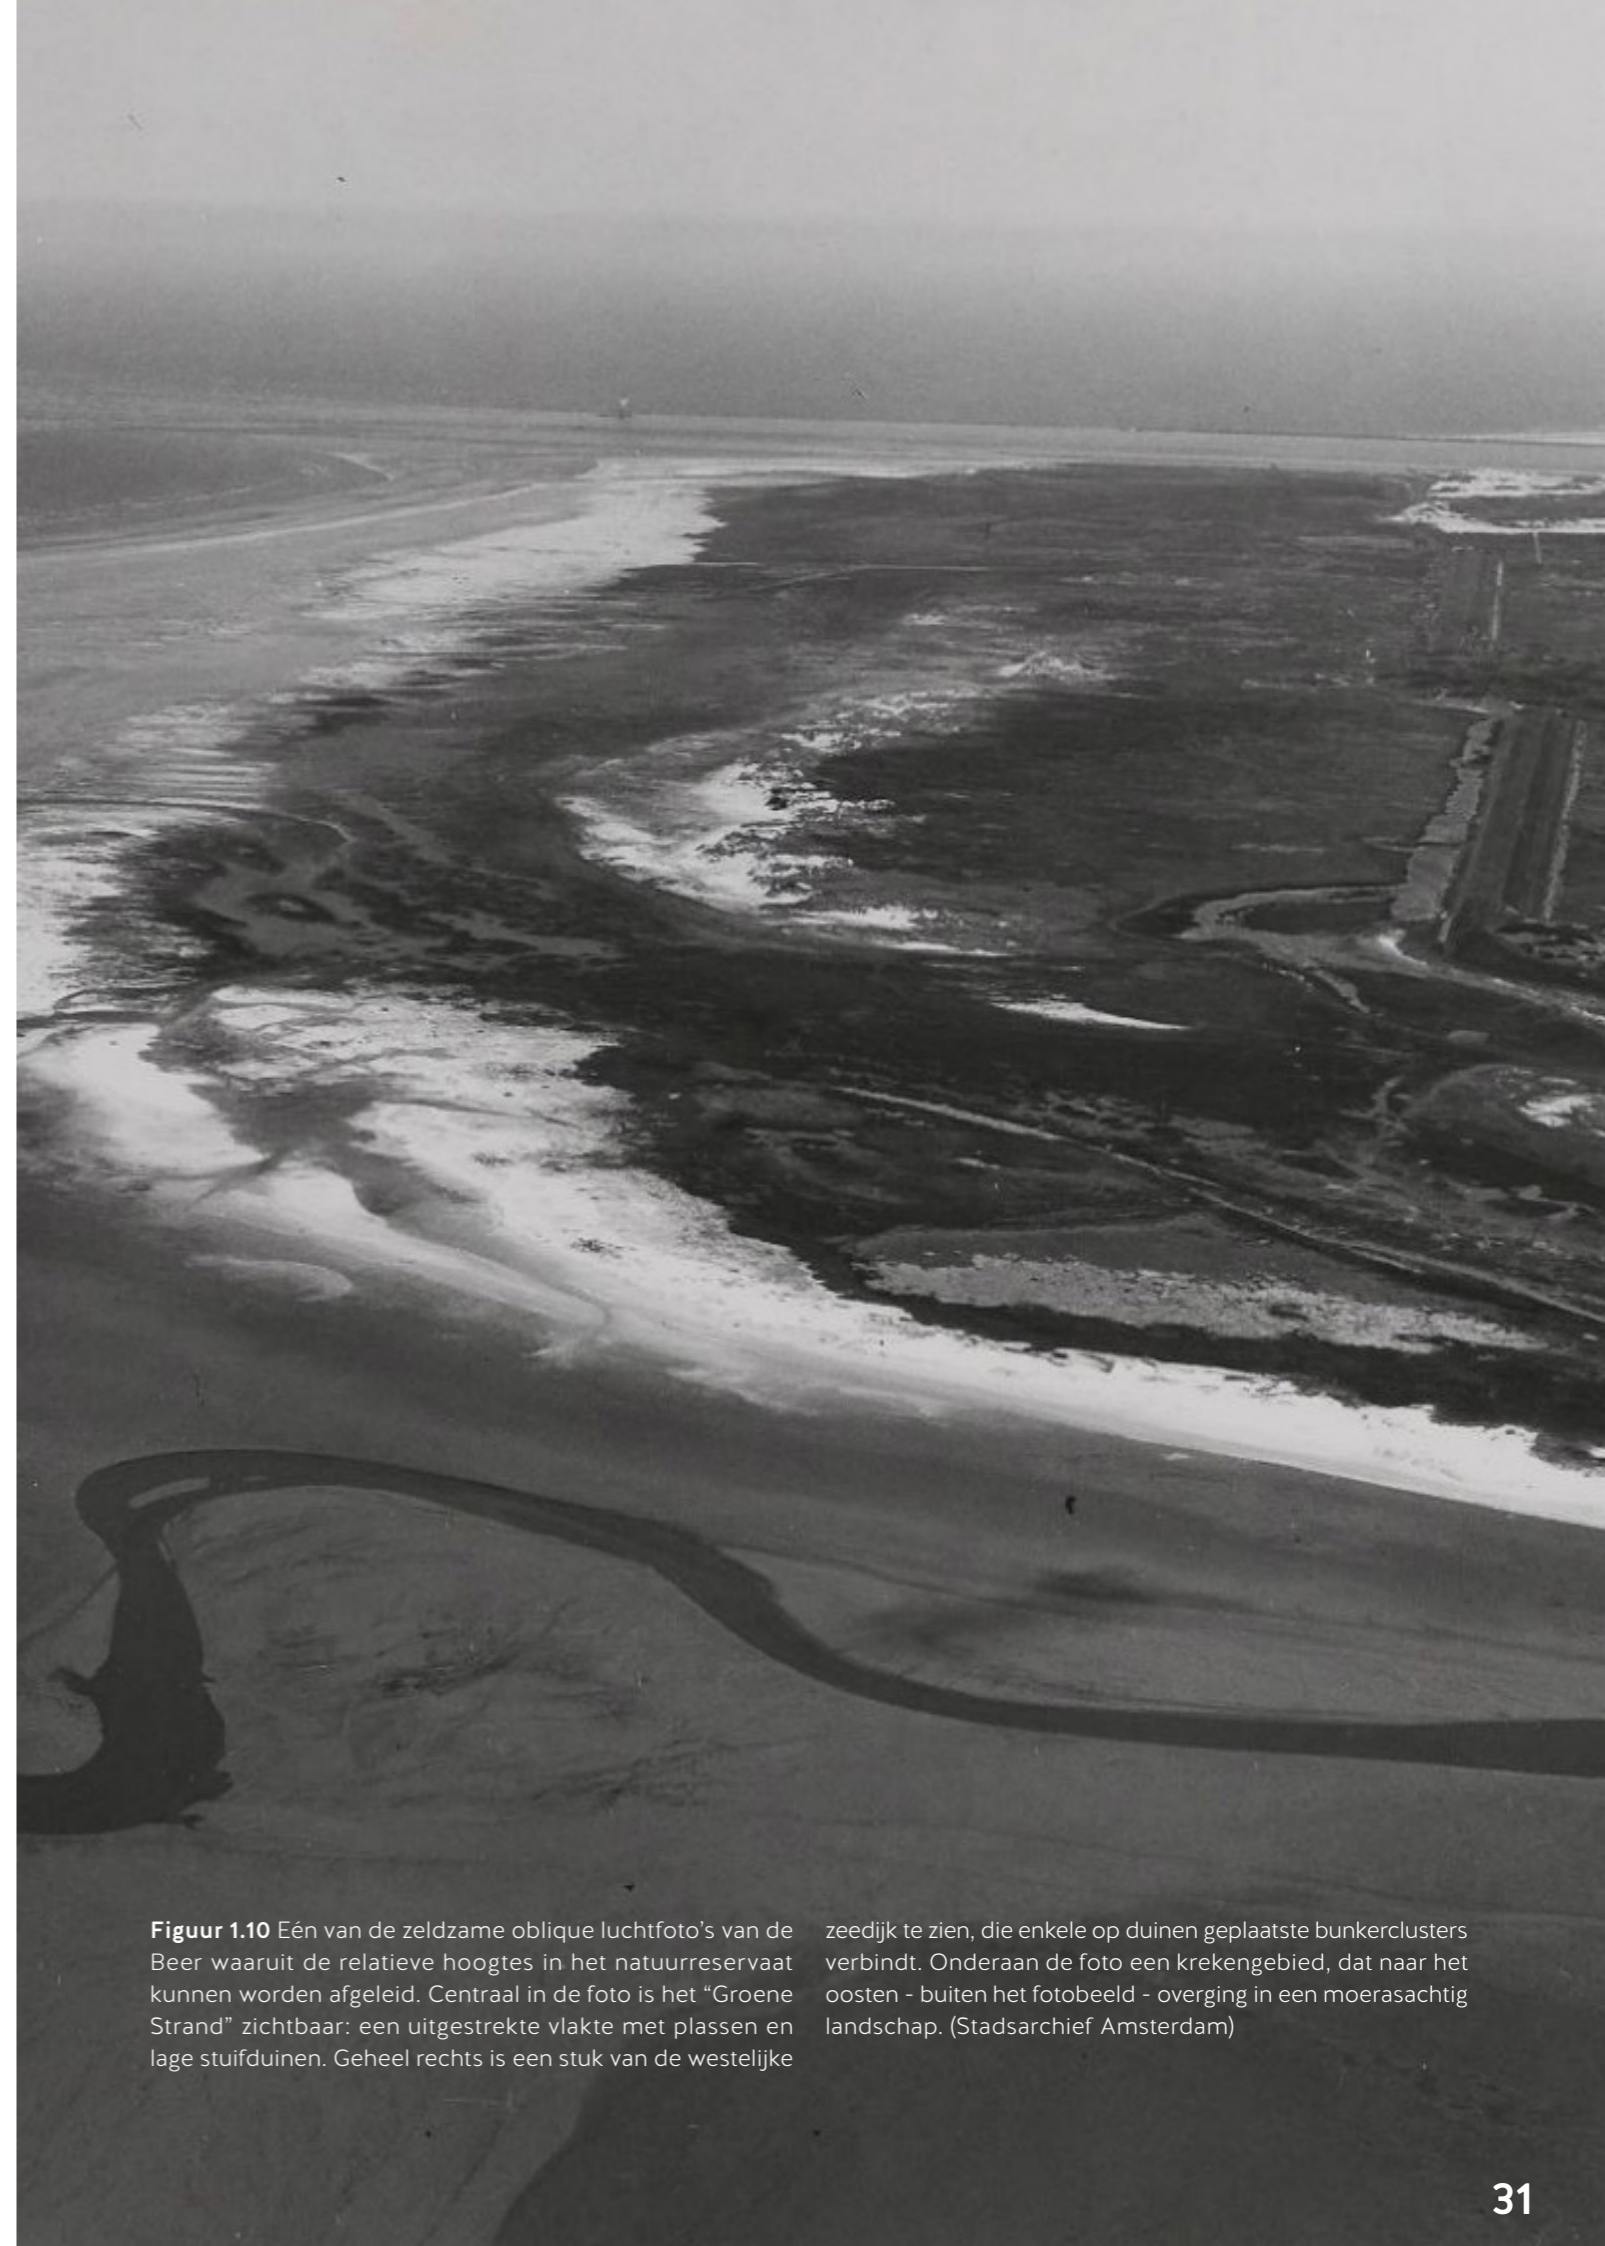
Figuur 1.10 Eén van de zeldzame oblique luchtfoto's van de Beer waaruit de relatieve hoogtes in het natuureservaat kunnen worden afgeleid. Centraal in de foto is het “Groene Strand” zichtbaar: een uitgestrekte vlakte met plassen en lage stuifduinen. Geheel rechts is een stuk van de westelijke

zeedijk te zien, die enkele op duinen geplaatste bunkerclusters verbindt. Onderaan de foto een krekengebied, dat naar het oosten - buiten het fotobeeld - overging in een moerasachtig landschap. (Stadsarchief Amsterdam)

Dit is opgelost door tijd te investeren in het begrijpen van het voormalig natuureservaat door beschrijvingen te lezen, kaarten te bestuderen, fotomateriaal te matchen met locaties op kaarten en historische luchtfoto's in stereo te bestuderen met fotogrammetrie soft- en hardware. Als de plaatselijke maaiveldhoogte niet precies geregistreerd was, dan is steeds een hypothese opgesteld die het worstcase scenario weerspiegelt. Dat wil zeggen: het landschap is plaatselijk met de grootste hoogte ten opzichte van NAP gemodelleerd die redelijkerwijs voortvloeit uit het bronnenmateriaal. De hypothese is vervolgens getoetst aan het kaartmateriaal: het moet alle geregistreerde maaiveldhoogtewijzingen op de kaarten (overgangen van vlaktes naar taluds, isolijnen etc.) kunnen verklaren.

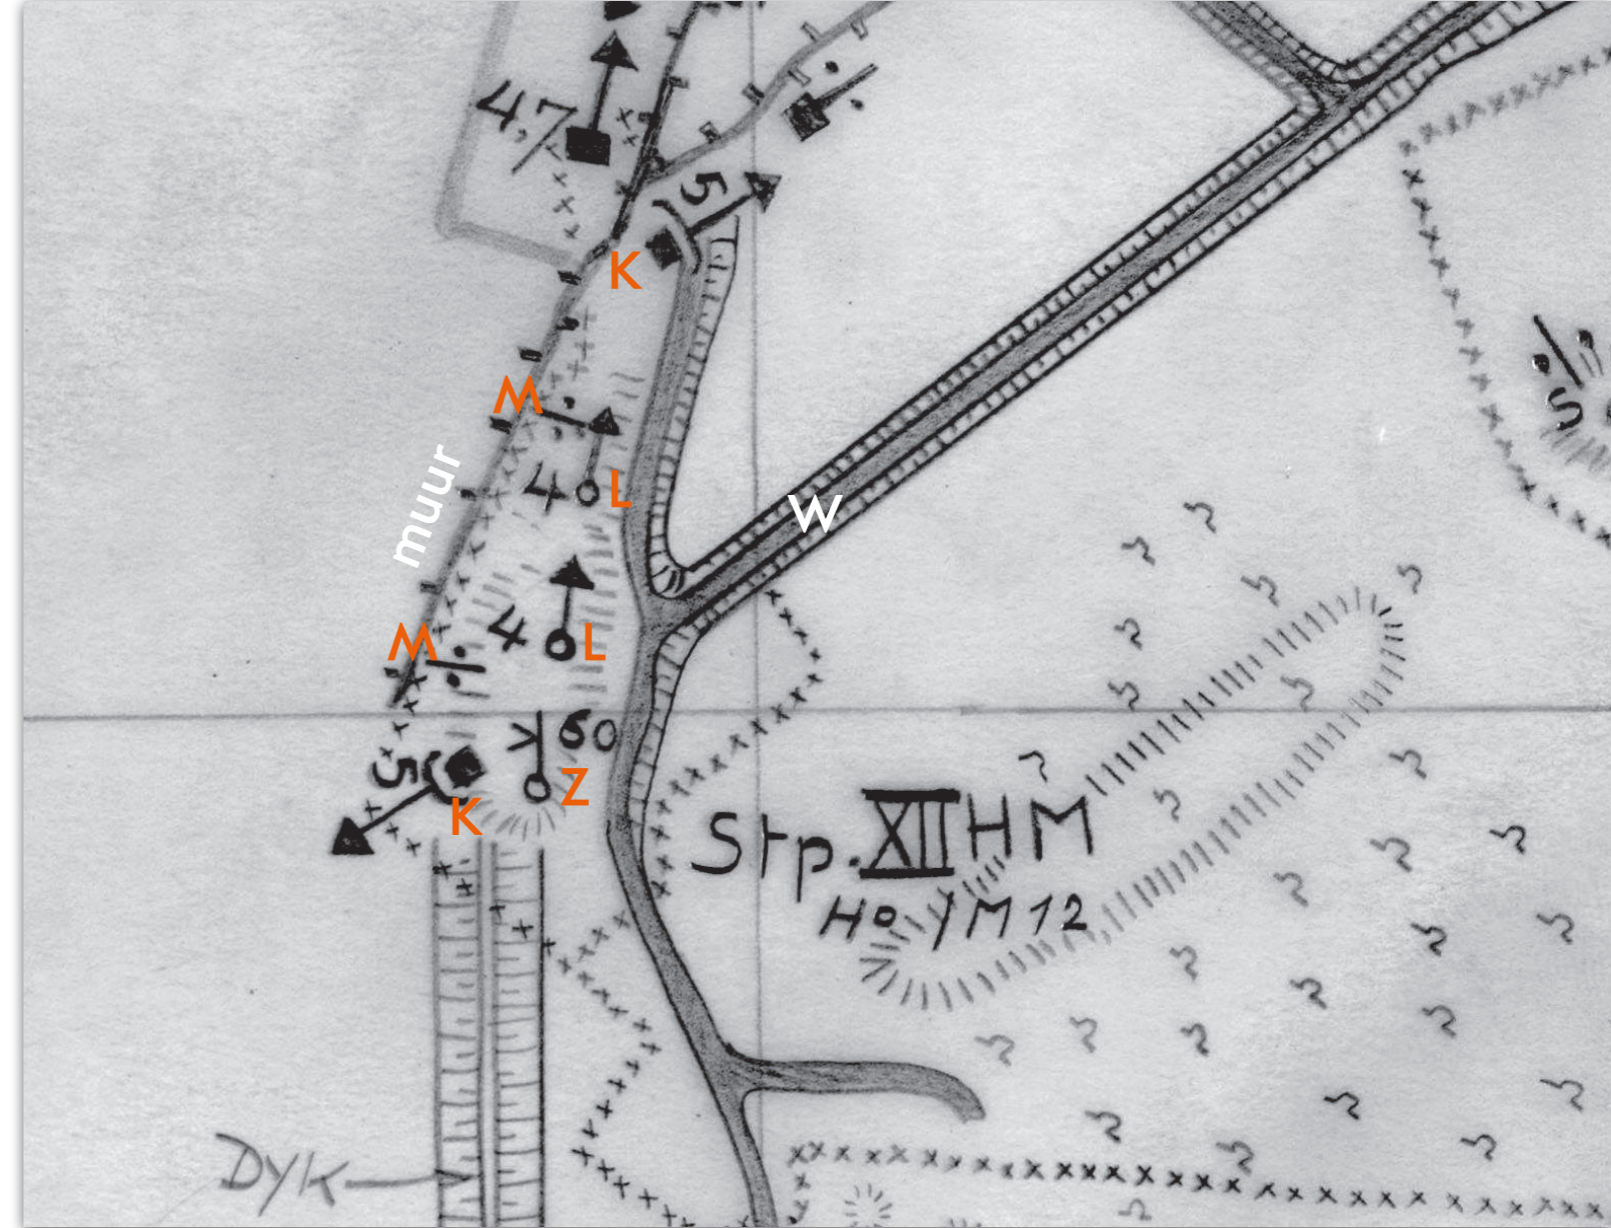
Figuur 3.5 Stelling Maas. Fragment van figuur 3.2 (Duitse kaart, z.d).

De BRV situatietekening geeft de munitieopslagbunkers op andere locaties aan: drie stuks in het bunkerdorp en één op de uiterste zuidpunt van het duin. Bovendien geeft zij een tobroek op even ten zuiden van het duin, waar het geschut in zou kunnen hebben gestaan dat op de Duitse kaart oostelijk van de Wehrmachtsweg is ingetekend. Tenslotte toont de situatietekening een kanonkazemat dat is geïntegreerd in de muur aan de westzijde van het duin, dan niet op de Duitse kaart van 29-8-1942 is aangegeven. Deze kazemat staat wel op de Duitse kaart hiernaast.

De Atlantikwall was tijdens de bezettingsjaren voortdurend in ontwikkeling. Exploaard vermoed dat de kanonkazemat in de westmuur is gerealiseerd ná 29-8-1942 en dat de posities van het 2 cm geschut op de kaart van 29-8-1942 nadien ondergebracht zijn in nieuwe versterkingen, bijvoorbeeld in de tobroek ten zuiden van het duin. De ongedateerde Duitse kaart hiernaast is dan opgemaakt na 29-8-1942.

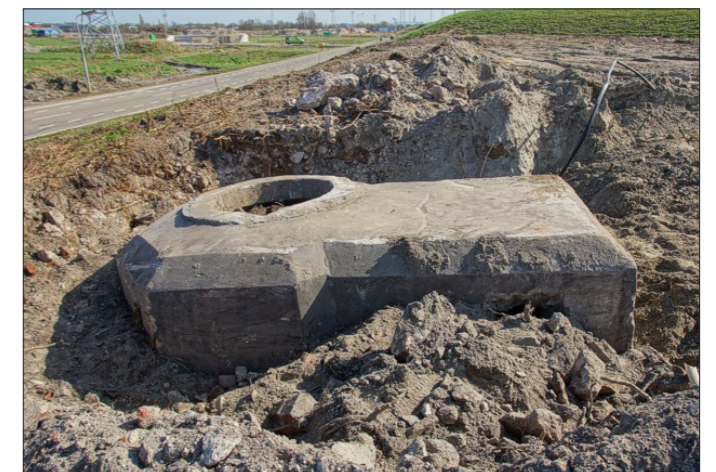
Een tobroek is een bunker met een 8-hoekig of rond gat aan de bovenzijde, waar een wapen of stuk licht geschut kon worden opgesteld.

Figuur 3.6 Uitgegraven tobroek. (www.bunkerbehoud.com)

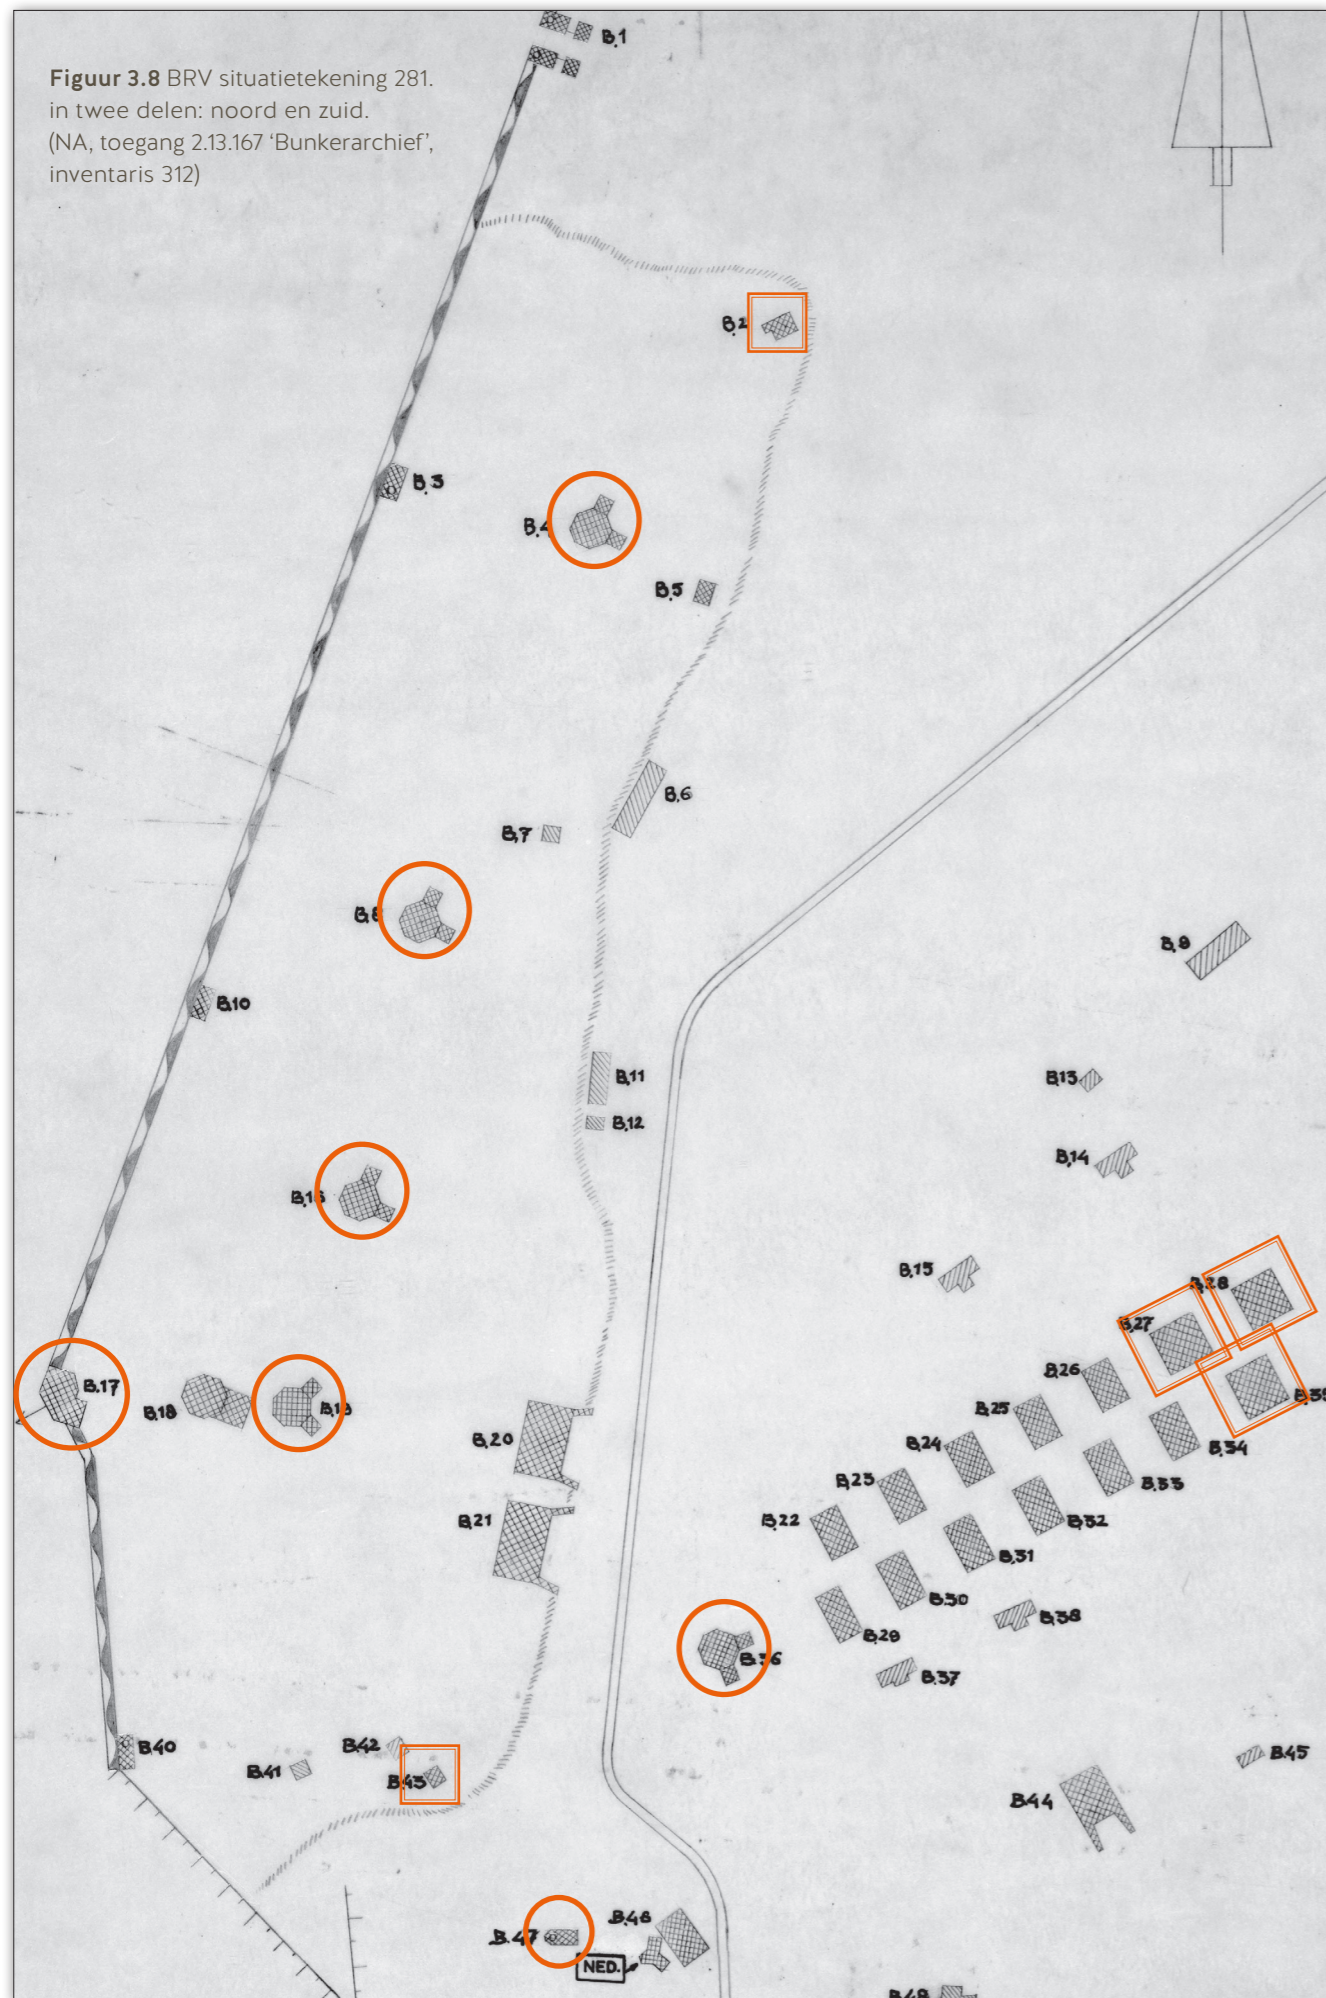
Figuur 3.8 BRV situatietekening 281.
in twee delen: noord en zuid.
(NA, toegang 2.13.167 'Bunkerarchief',
inventaris 312)

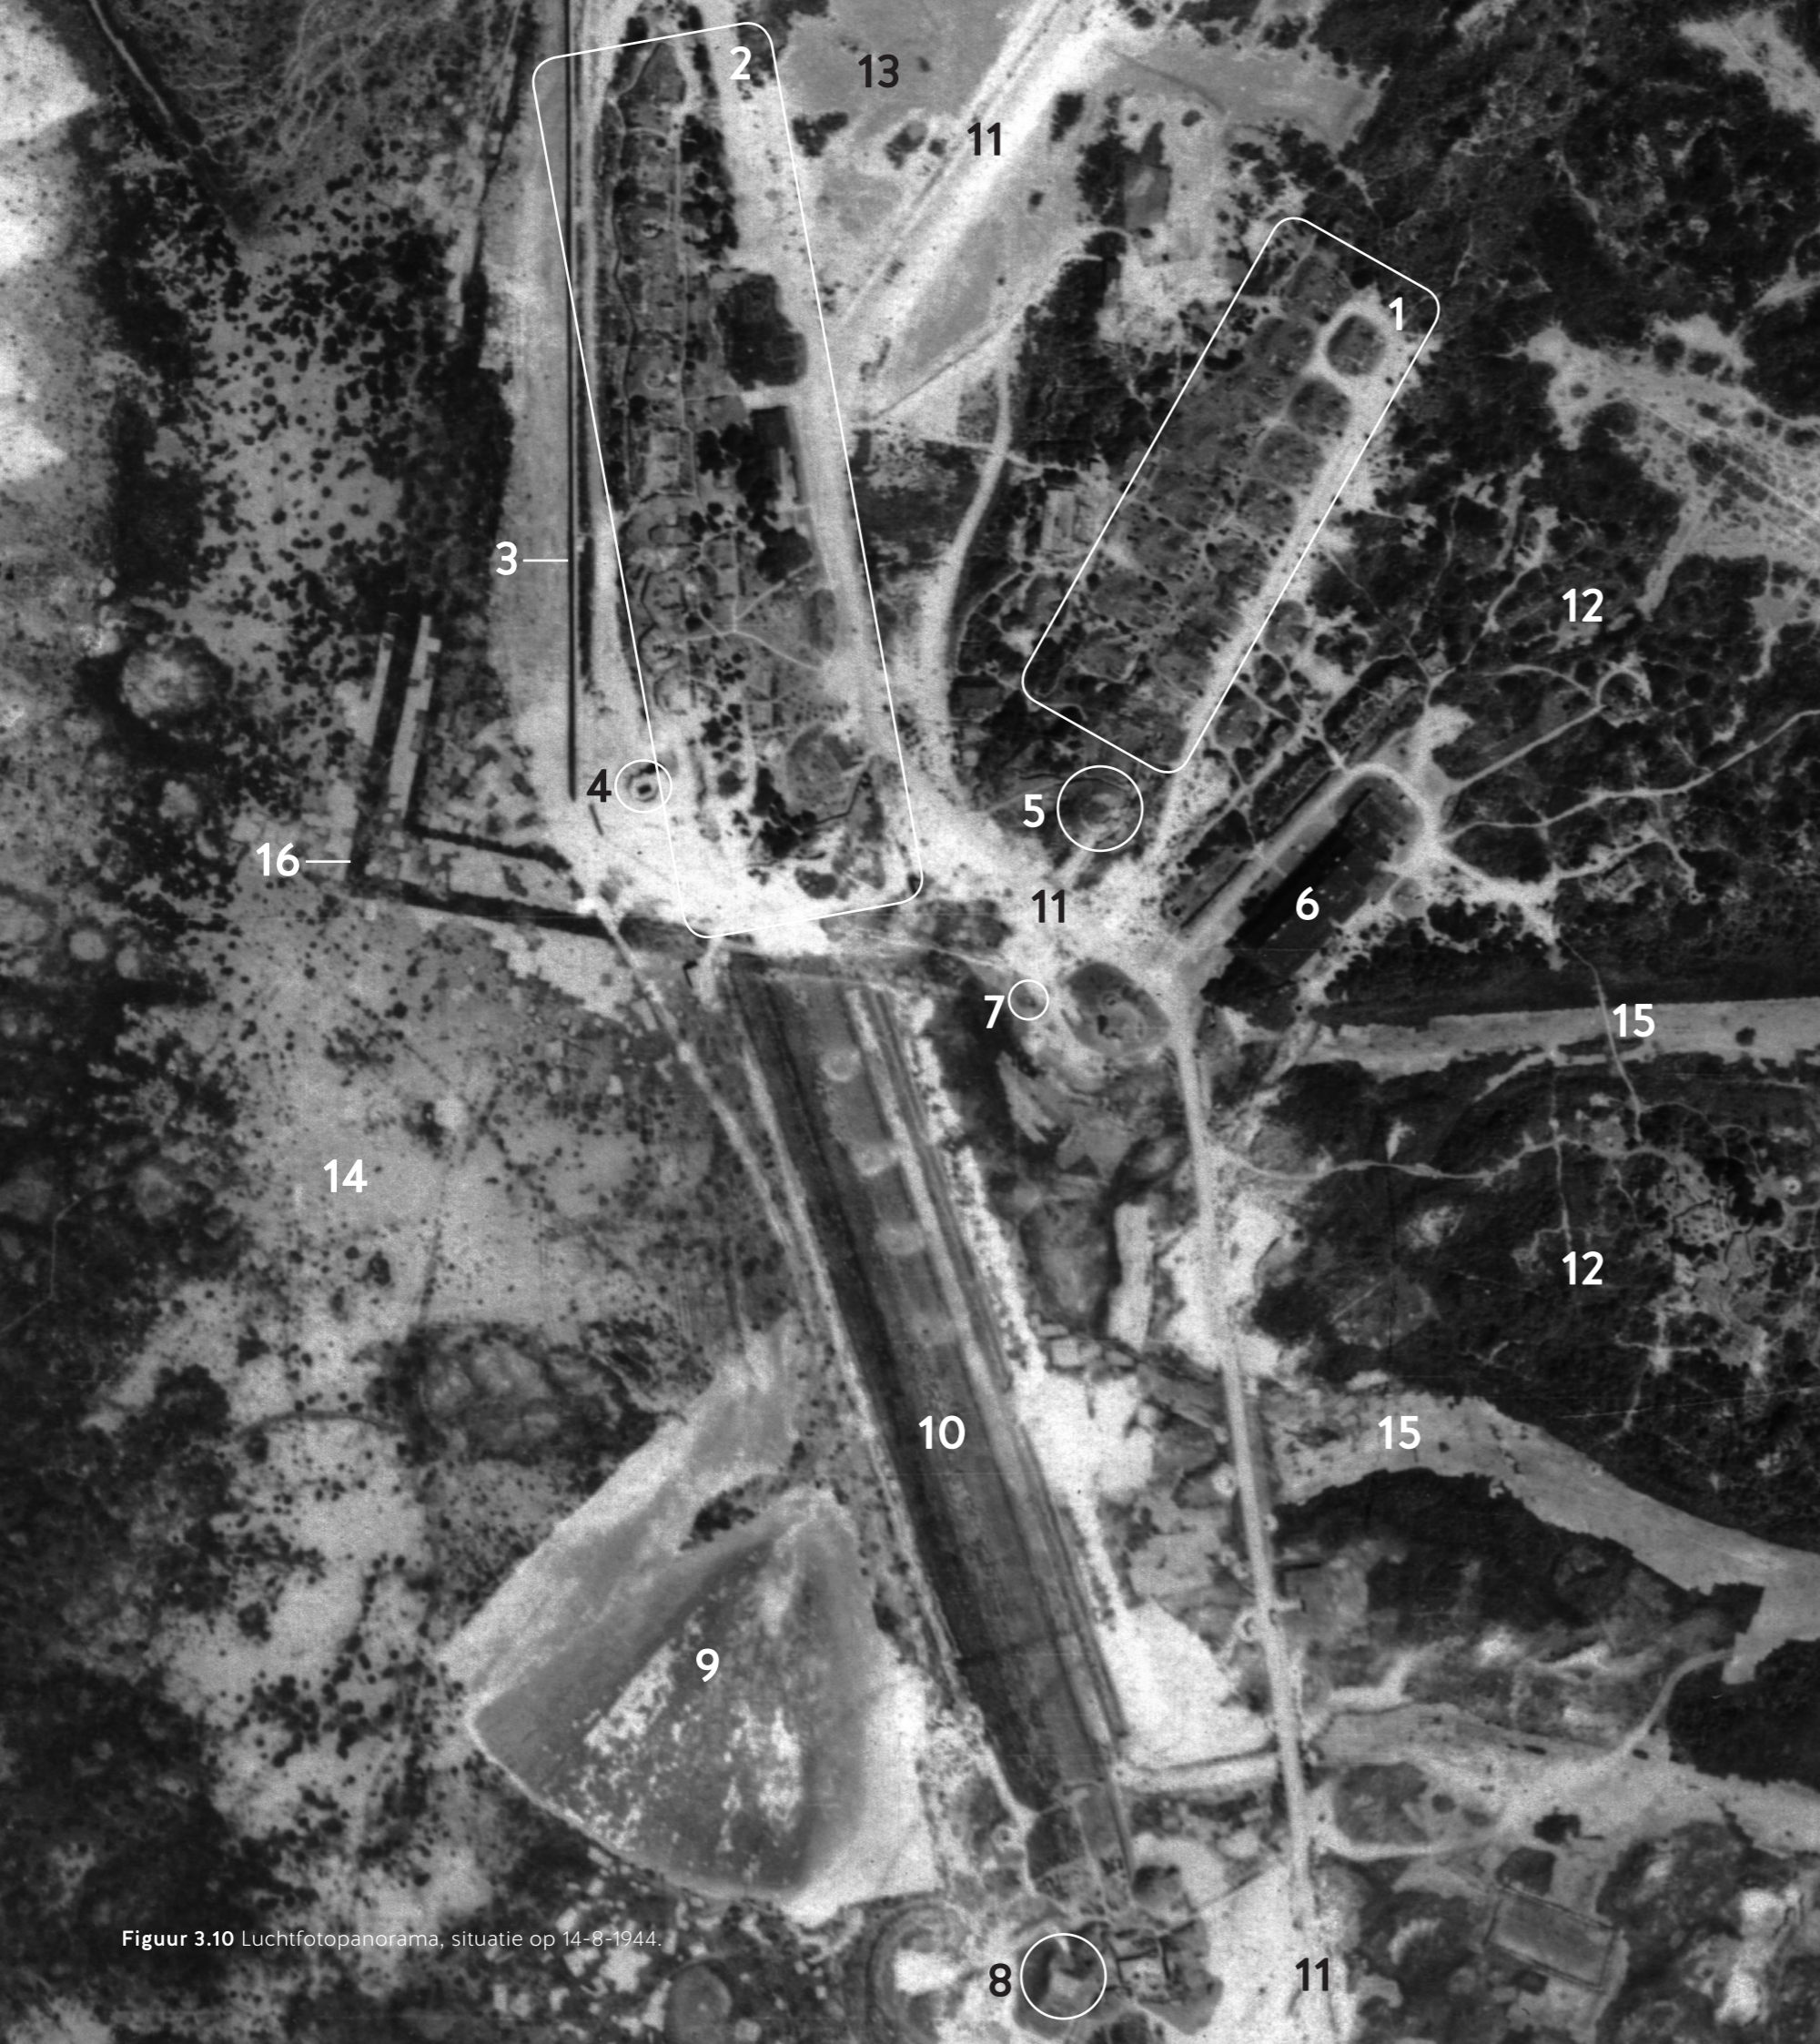
Figuur 3.10 Luchtfotopanorama, situatie op 14-8-1944.

Figuur 3.10 is een uitsnede van een panorama van luchtfoto's met opnamedatum 14 augustus 1944, beschikbaar gesteld door Saricon en de gemeente Rotterdam. Deze panorama is door Expload bestudeerd in stereo (3D) met fotogrammetrie hard- en software. De zon staat in het zuidoosten, waardoor bovengrondse objecten schaduwen werpen naar het noordwesten. Hier volgt een verklaring van de annotaties in de figuur.

1. Bunkerdorp op met zand opgehoogd duinencomplex
2. Hoog duinencomplex met open opstellingen voor geschut
3. Schaduw van de westmuur
4. Kanonkazemat
5. Open opstelling voor geschut
6. Dak van grote barak (onderkomen)
7. Vermoedelijke locatie van de tobreek
8. Kanonkazemat
9. Buitenplas
10. Westelijke zeewering
11. Wehrmachtsweg op zandbaan
12. Lage duinen
13. Scholeksterweide
14. Groene Strand
15. Kreek
16. Schaduw van prikkeldraadversperring

Figuur 3.11 laat de posities van de geannoteerde objecten zien in het 3D model van het oude landschap. De figuur laat zien dat alle bewapende versterking op hoog gelegen terrein lagen, met uitzondering van de tobreek (7) die ongeveer op gelijke hoogte met de Wehrmachtsweg lag.

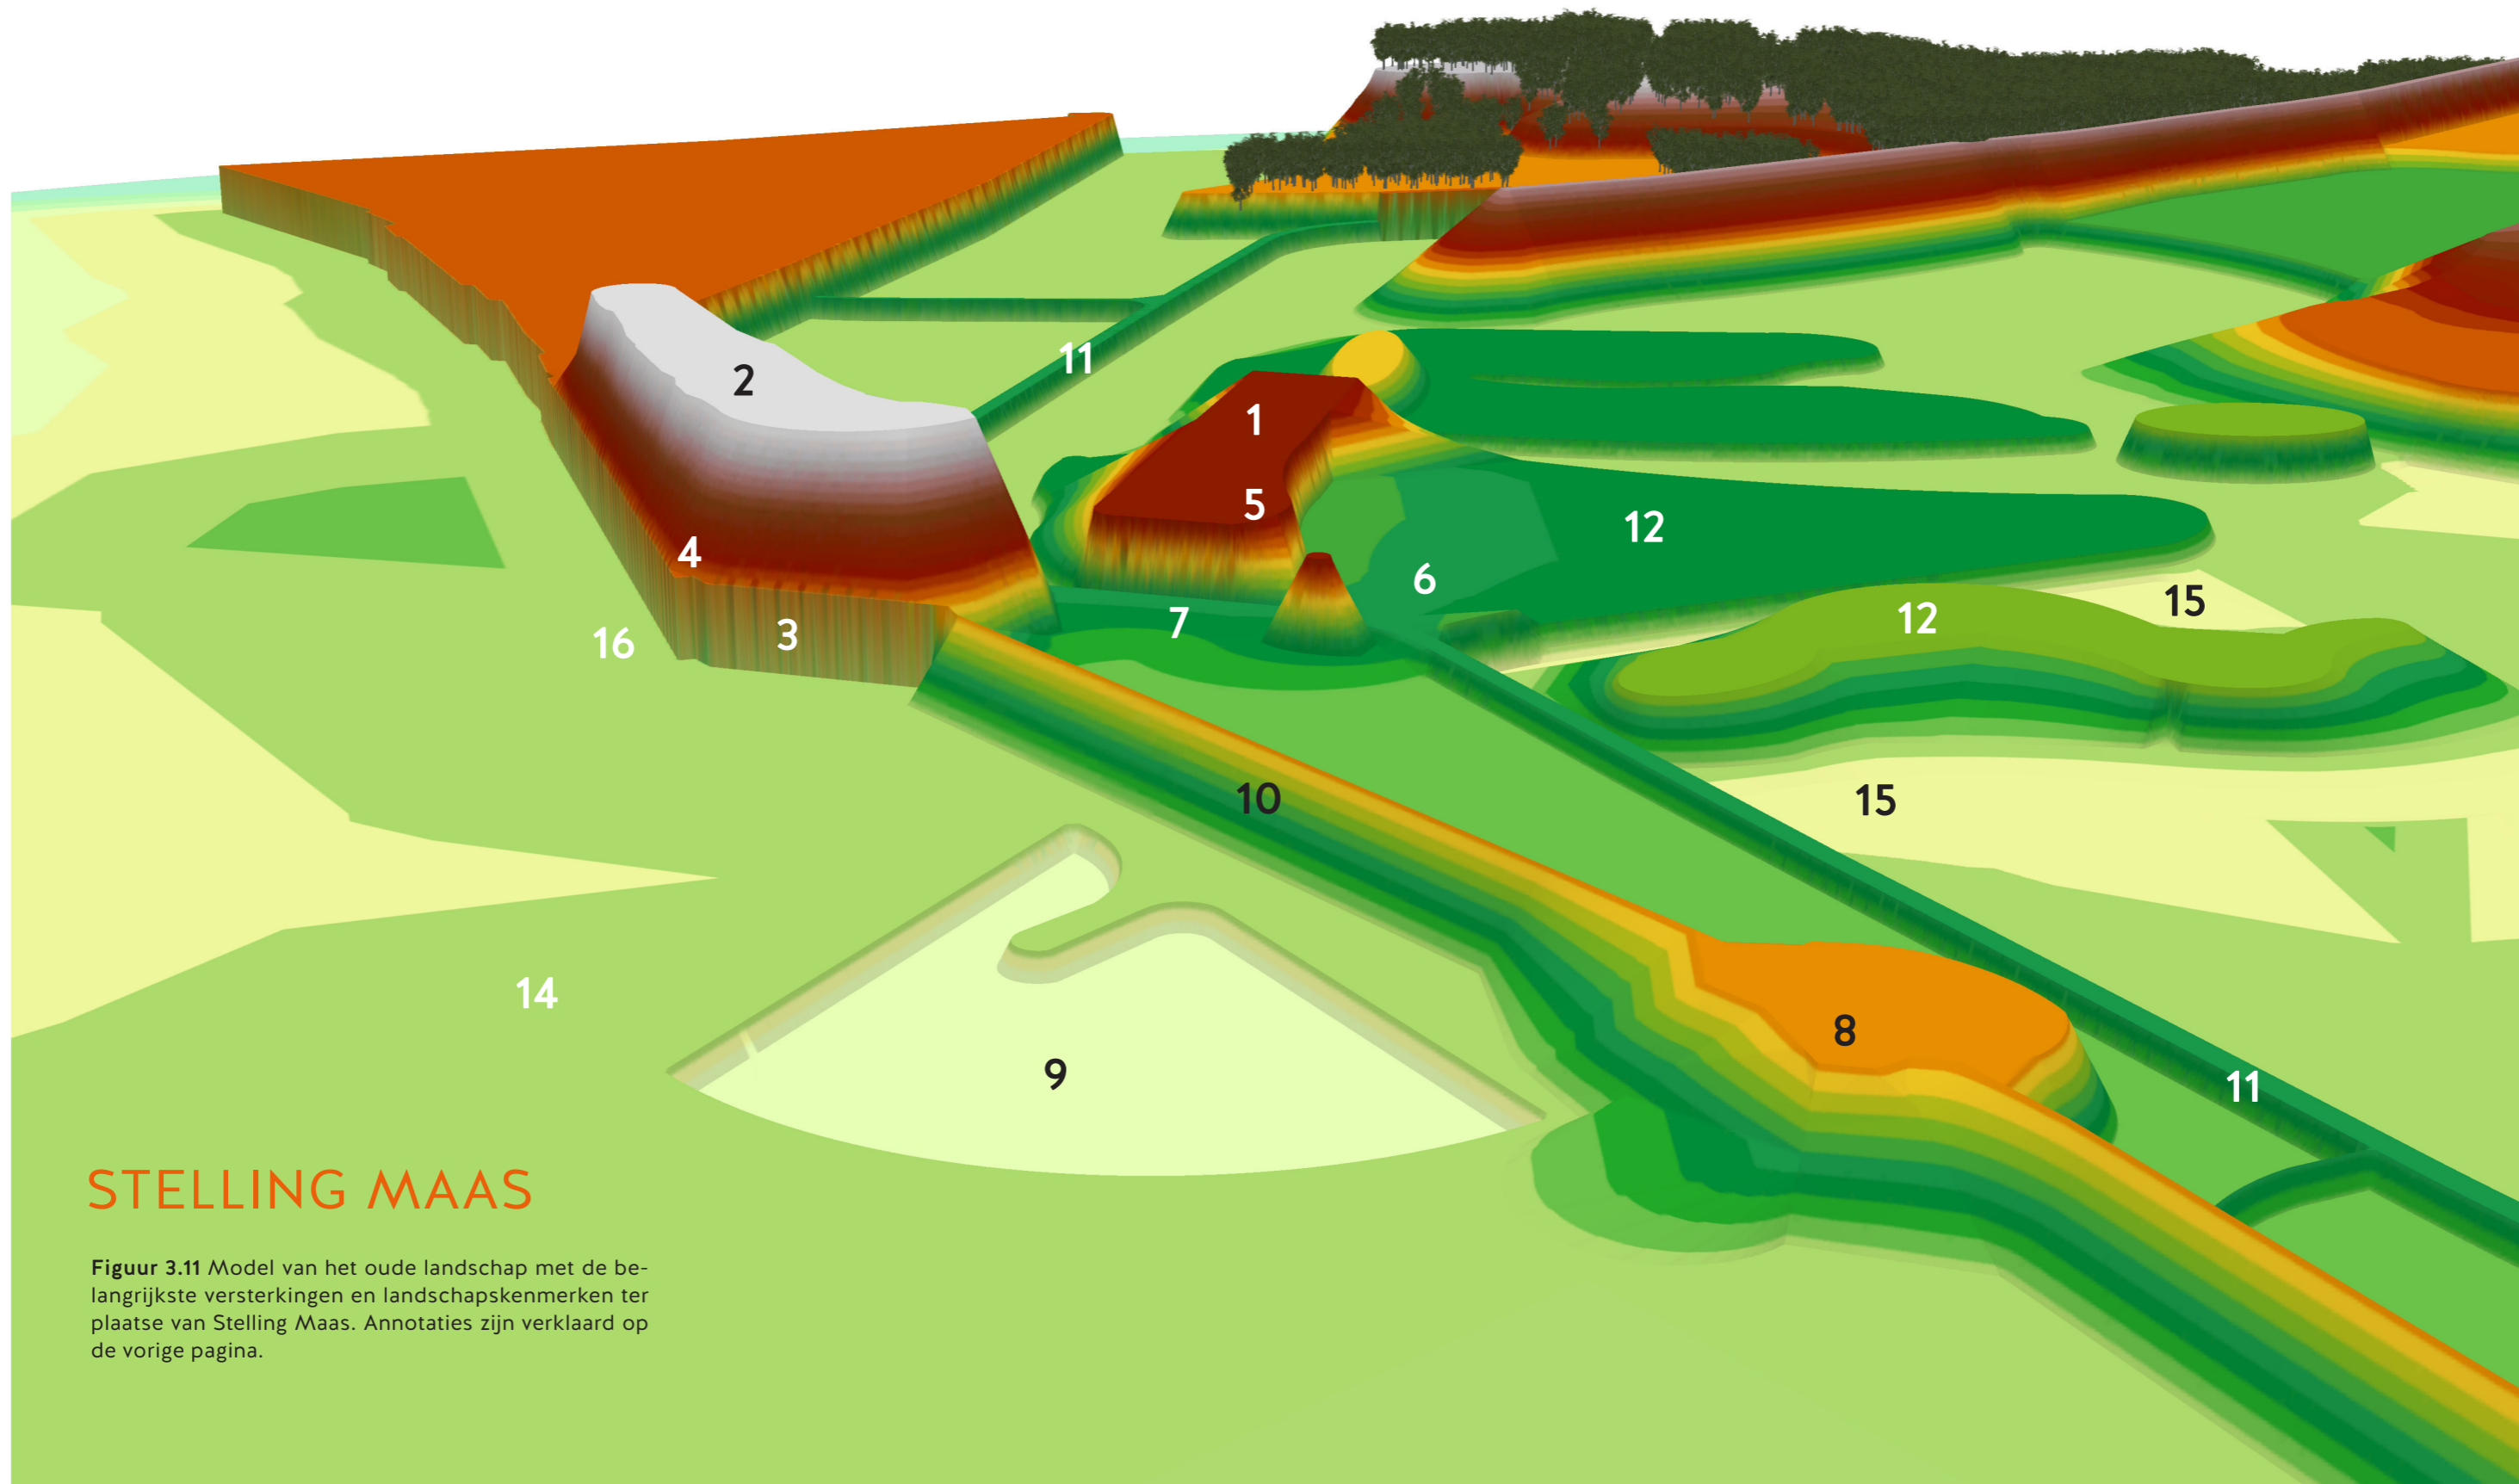
Figuur 3.11 Model van het oude landschap met de belangrijkste versterkingen en landschapskenmerken ter plaatse van Stelling Maas. Annotaties zijn verklaard op de vorige pagina.
