EXPLOSIEVEN ADVISEURS

RN-17101B-1.0
3 augustus 2018
definitieve versie 1.0

EUROPOORT

AANVULLEND VOORONDERZOEK
CONVENTIONELE EXPLOSIEVEN

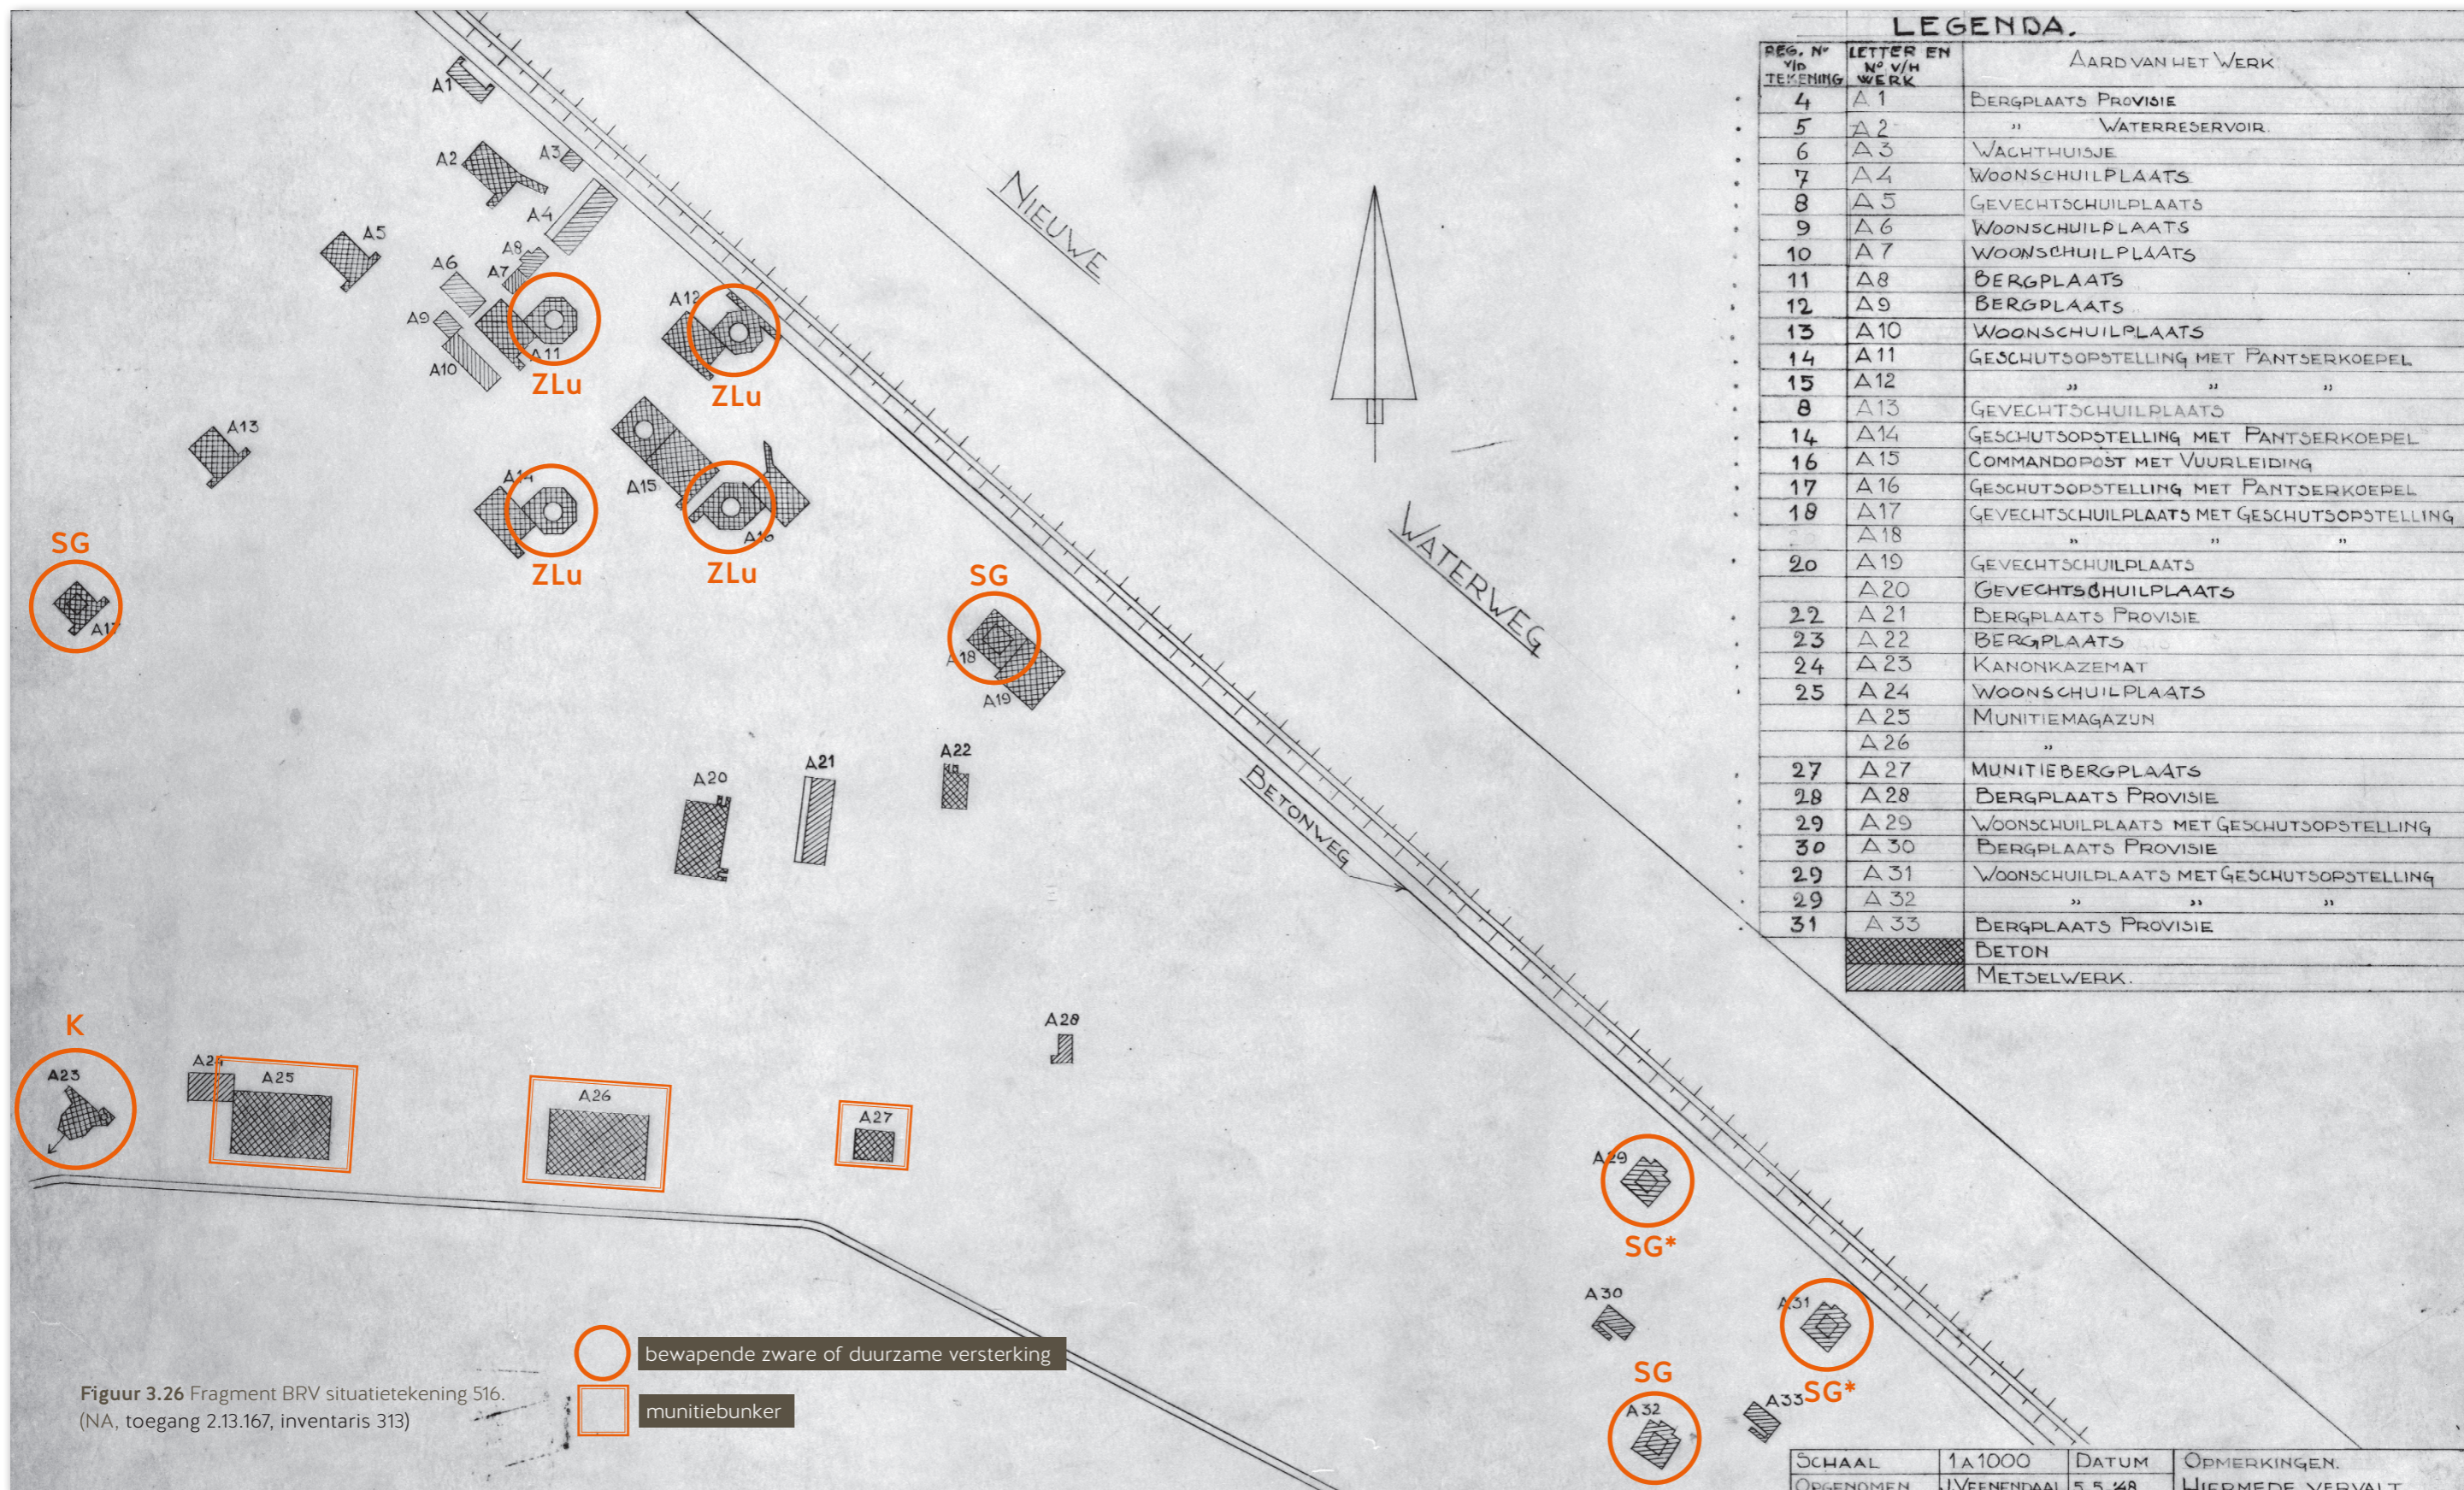
De munitieopslagbunkers lagen langs de weg aan de zuidzijde van de batterij, beschermd door een kanon in een kazemat (K).

Op het terrein bevonden zich bovendien vijf schuilplaatsen met geschutopstelling (SG). De vorm van de bunkers laat zien dat het geschut op het dak kon worden geplaatst.

Figuur 3.26 Fragment BRV situatietekening 516. (NA, toegang 2.13.167, inventaris 313)

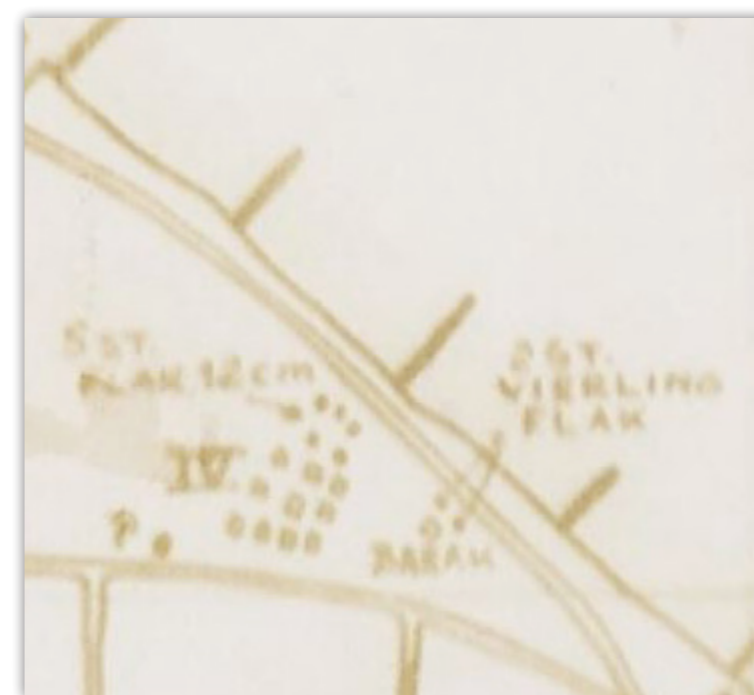
Een tweede inlichtingenkaart uit het Nederlands Instituut voor Militaire Historie - nr. 223 "Verdedigingswerken op het eiland Rozenburg" van 6-10-1944 (zie kaartfragment hiernaast) - geeft aan dat er twee stuks vierling luchtafweer (luchtafweergeschut met vier lopen) stonden opgesteld op ten oosten van de zware luchtafweerstellingen.

Figuur 3.28 Fragment kaart nr. 223. (NIMH, toegang 575, inventarisnummer 25)

Waarschijnlijk worden hier de twee schuilplaatsen met geschutopstellingen mee bedoeld die op de BRV situatietekening zijn aangemerkt met een *.

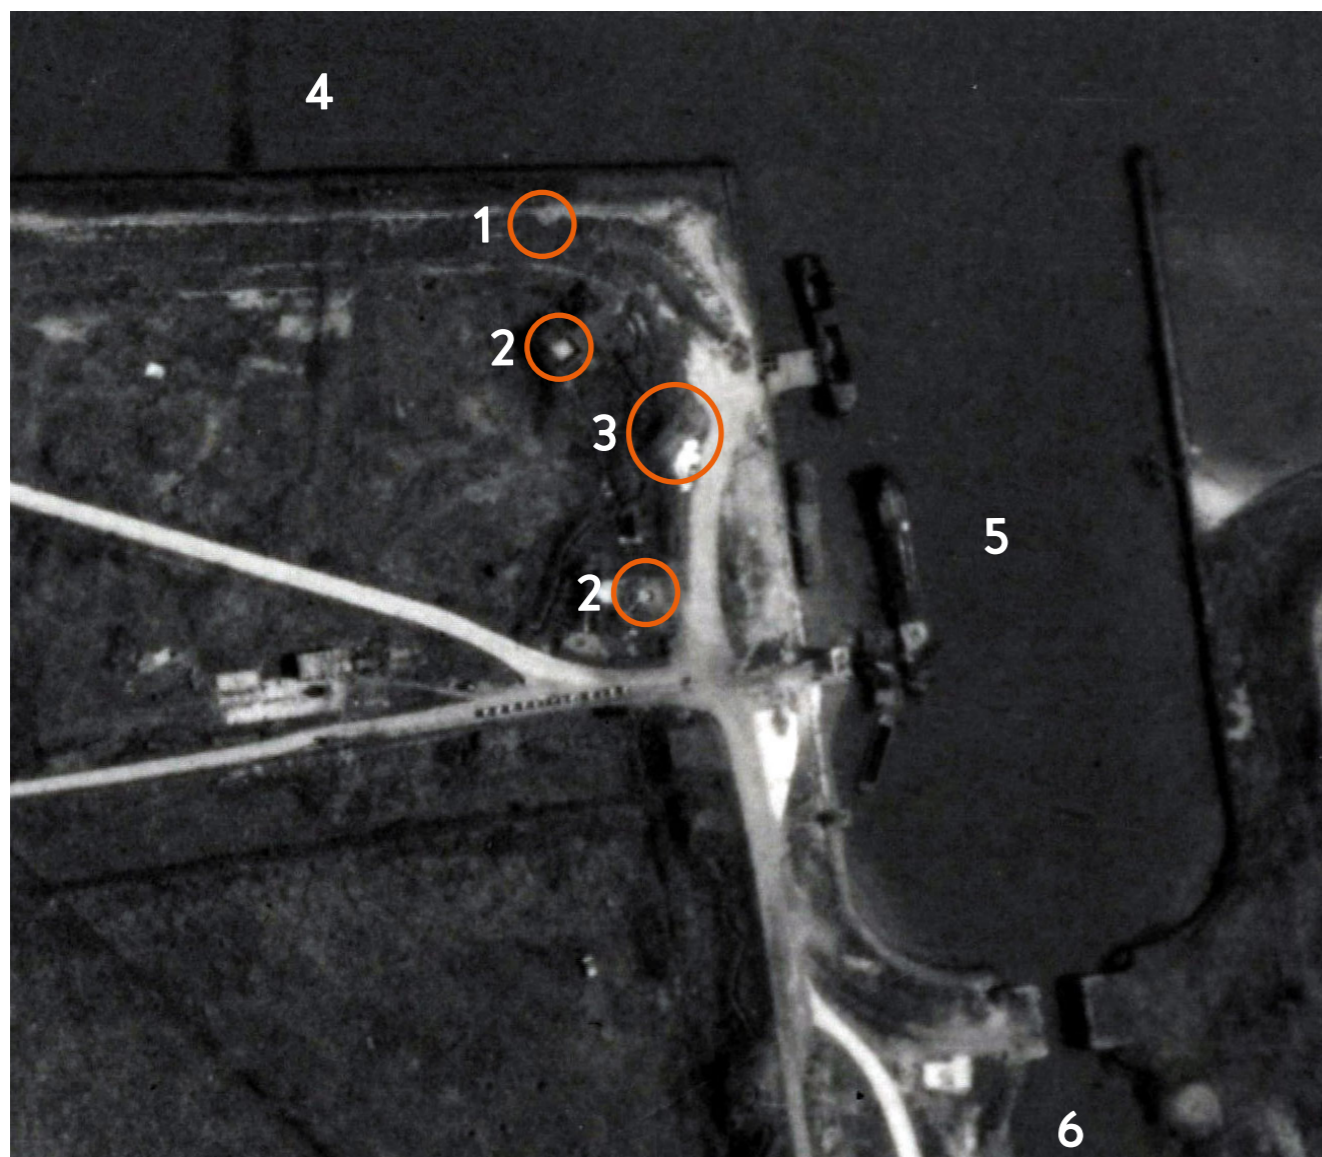
1. Globale locatie van de tobroek (niet zichtbaar)
2. Gevechtsschuilplaats met opstelling voor geschut
3. Kanonkazemat
4. Nieuwe Waterweg
5. Kanaal door Rozenburg
6. Sluis

Figuur 3.32 Luchtfoto 10-9-1945.

De figuren 3.32 en 3.33 laten de versterkingen zien op respectievelijk de eerdergenoemde panorama van luchtfoto's van 10-9-1945 en het oude landschap in 3D. Hier volgt een beschrijving bij de nummers:

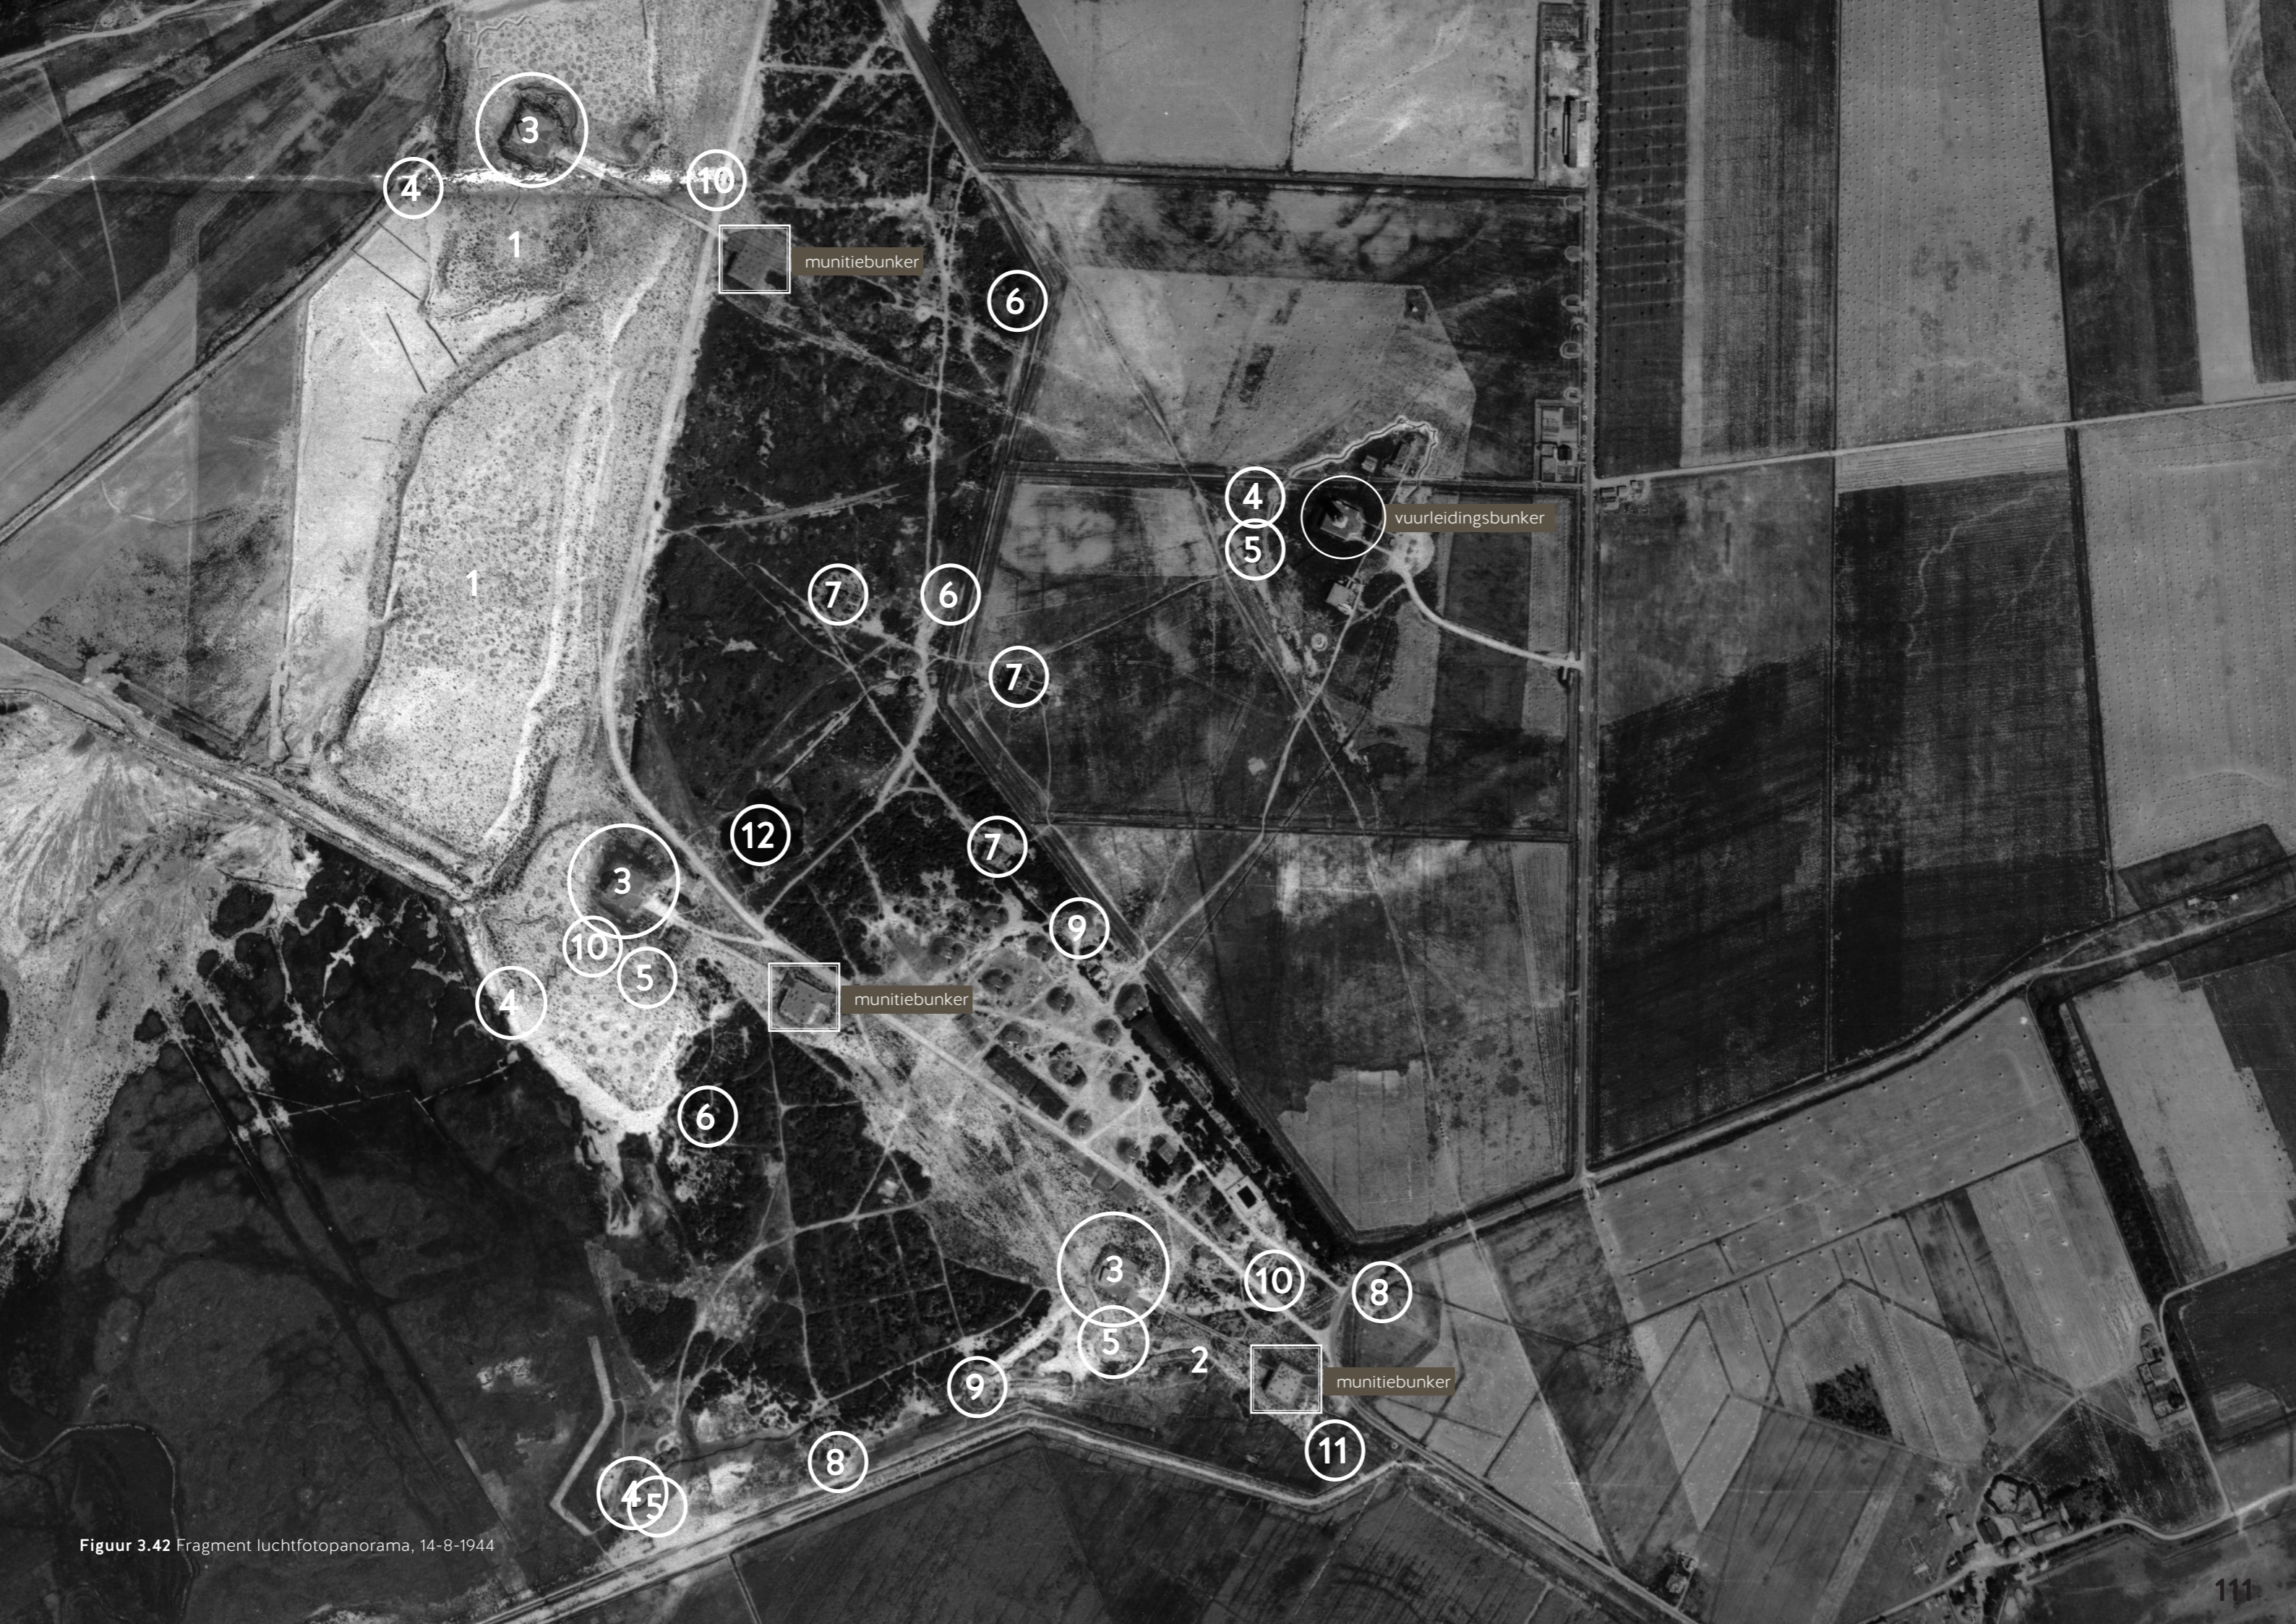
Figuur 3.41 Vuurleidingsbunker (Sakkers, 1992)

Steunpunt XV alias Batterij Rozenburg herbergde 3 zware stukken geschut van kaliber 28 cm in stalen torens. Zij werden geleid door een vuurleidingsbunker in de Scheurpolder. Deze bunker had een hoogte van bijna 30 m, waardoor de vuurleiding over de duinen van de Beer naar zee kon kijken.

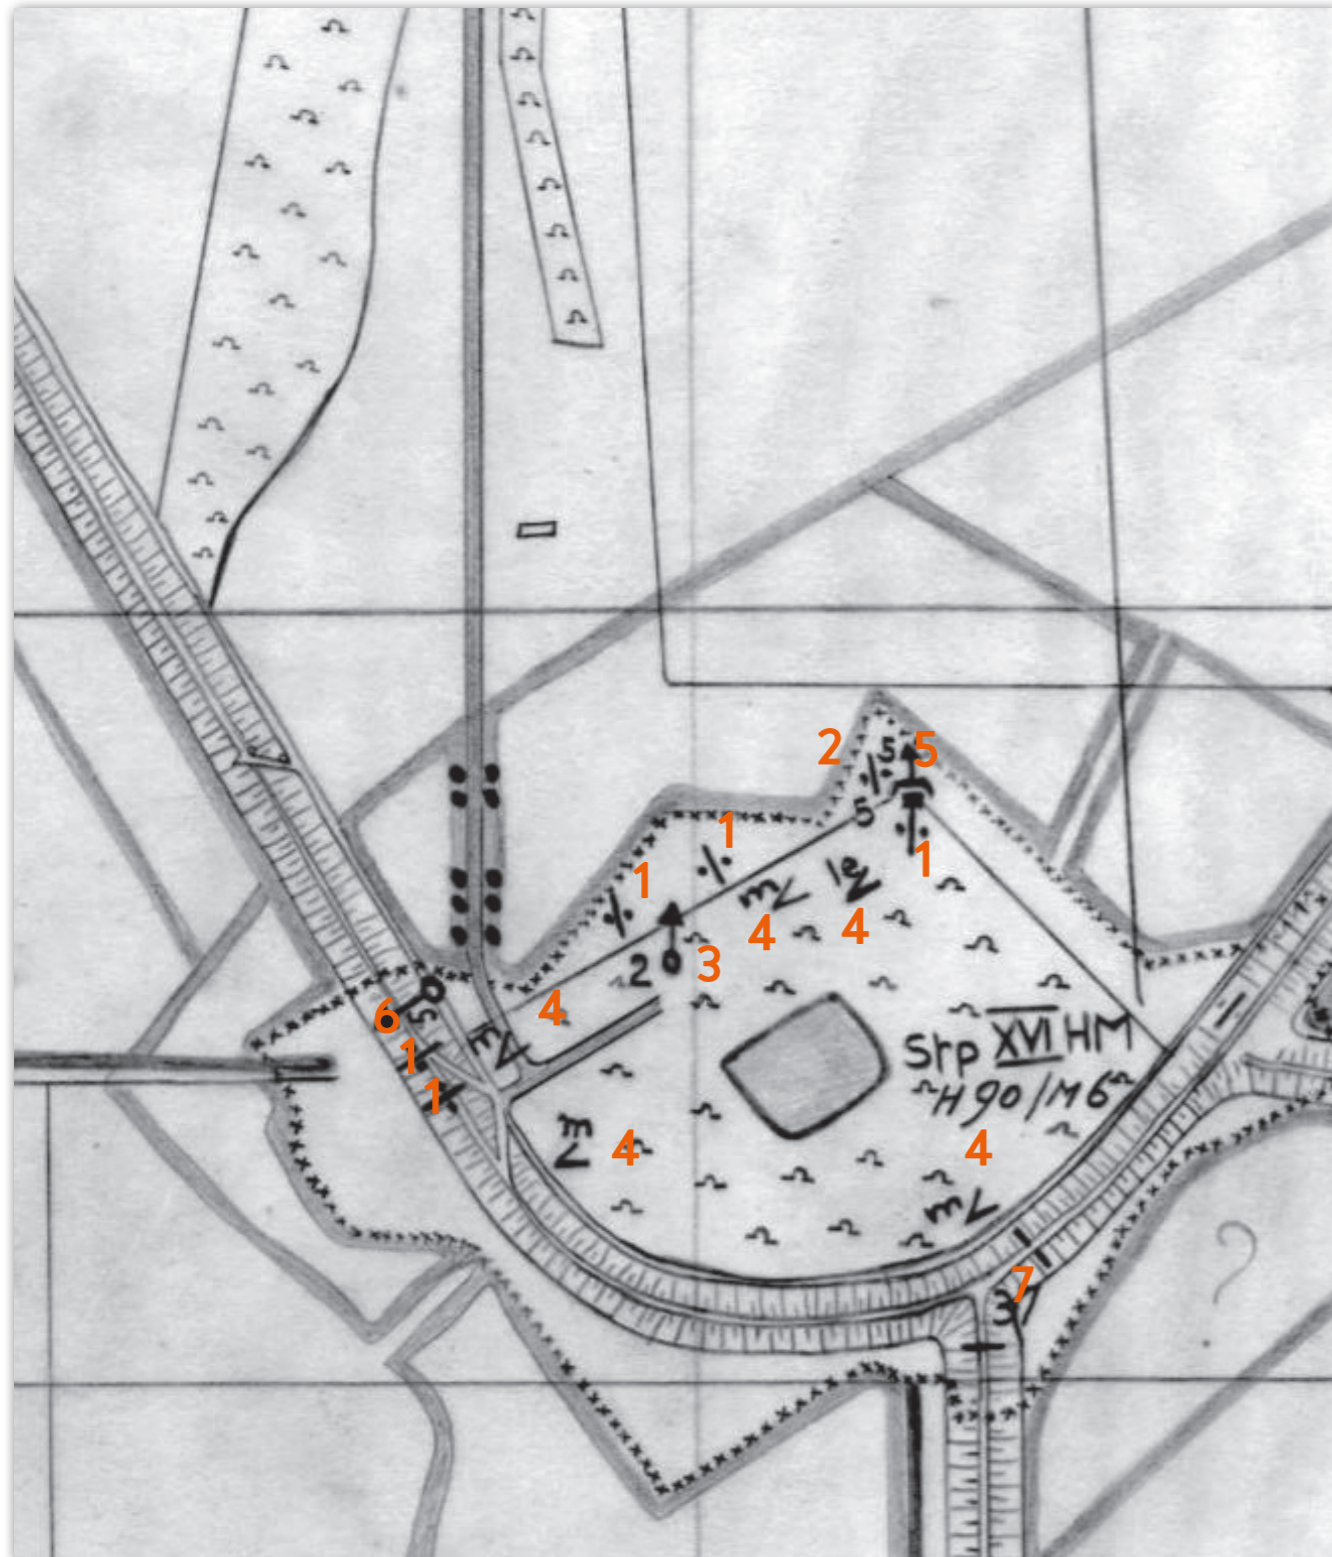
Figuur 3.44 Stelling Eendenkooi. Fragment van figuur 3.2. (Duitse kaart, z.d)

Steunpunt XVI alias **Stelling Eendenkooi** lag op de grens van de landbouwgronden en de Vogelplaat, in de kom van een gebogen dijk. In het midden van de kom lag een vijver rondom begroeid met bos. Volgens de Duitse kaart uit figuur 3.2, waarvan figuur 3.44 een uitsnede is, stonden er in de eendenkooi:

1. Mitrailleurs aan de noordrand van het bos en op de dijk
2. Een luchtdoelmitrailleur op de uiterste NO-punt van het bos
3. Een stuk 2 cm luchtdoelgeschut in het bos
4. Mortieren langs de randen van het bos
5. Een bunker met een stuk geschut van 5 cm op de uiterste NO-punt van het bos
6. Een stuk geschut van 5 cm op de dijk
7. Mogelijk een stuk luchtdoelgeschut van 3,7 cm op de dijk aan de zuidkant van het bos (het symbool ontbreekt)

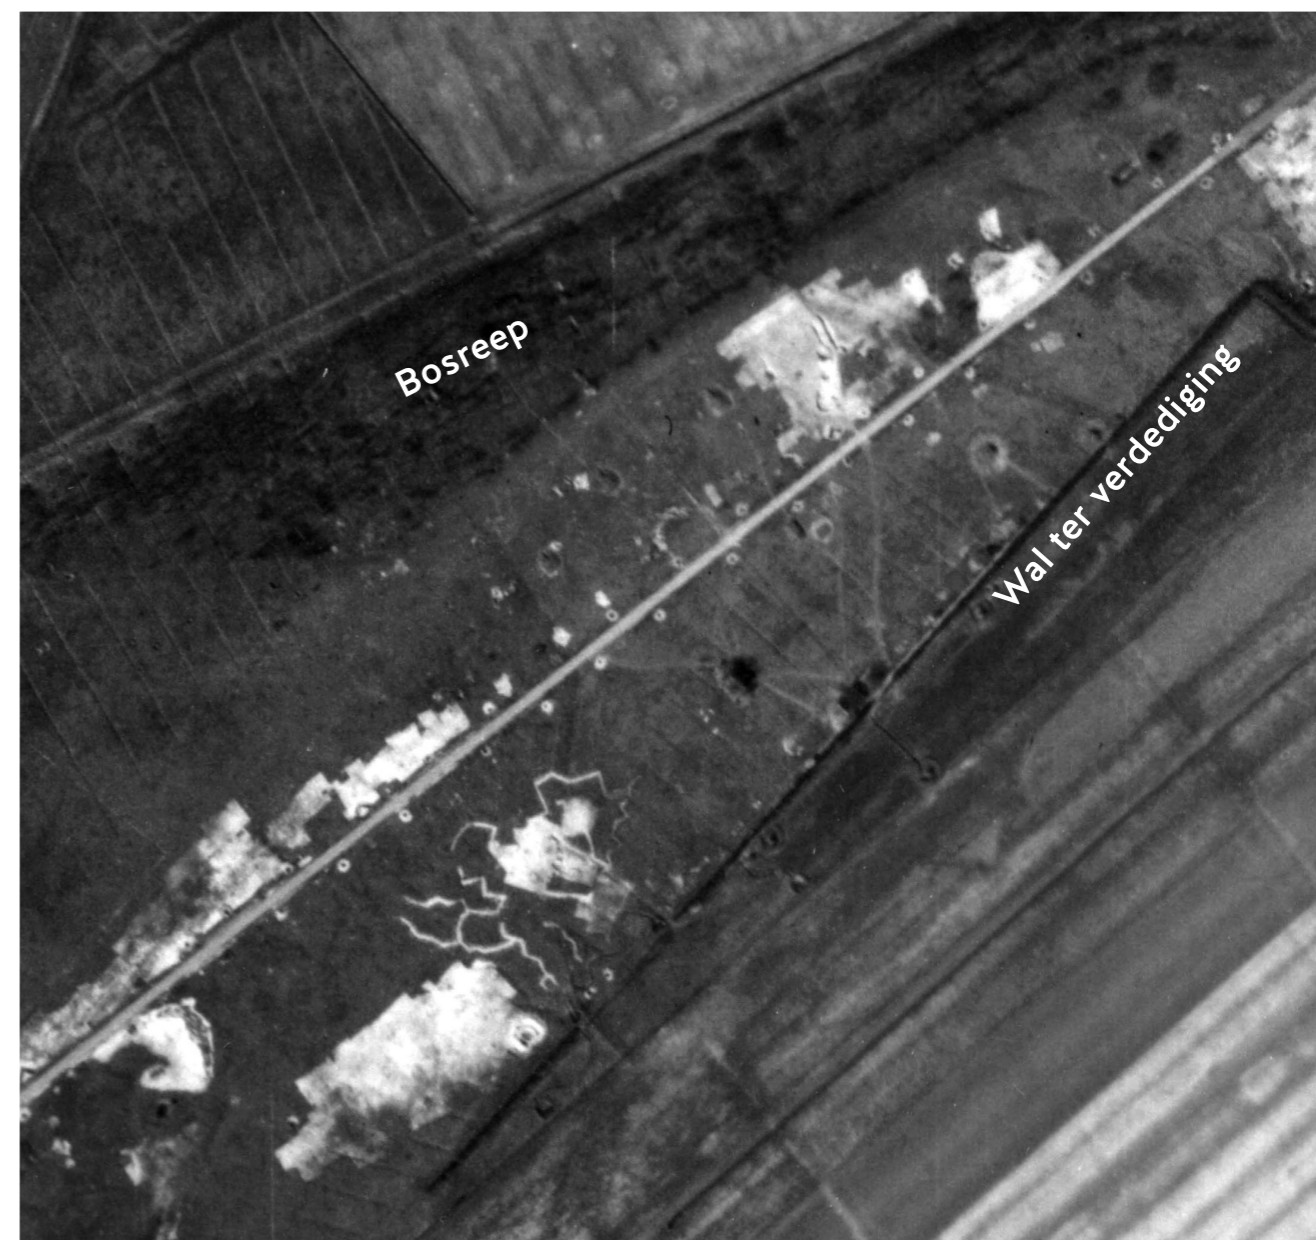
Figuur 3.48 Munitiedepôt en verdedigingslinie op fragment luchtfoto 21-3-1945.

Tussen de bosreep met het munitiedepôt en de veldversterkingen voor mobiel geschut, die daar oostelijk van liggen, is veel activiteit zichtbaar waarbij de bodem is geroerd. Op de luchtfoto zijn veldversterkingen zichtbaar - waarvan enkelen bedekt met grond, loopgraven, putten e.d. Deze objecten zijn beter zichtbaar op onderstaande uitvergroting van de foto.

De hiernaast genummerde versterkingen zijn in figuur 3.50 geplaatst in e context van het oude landschap in 3D.

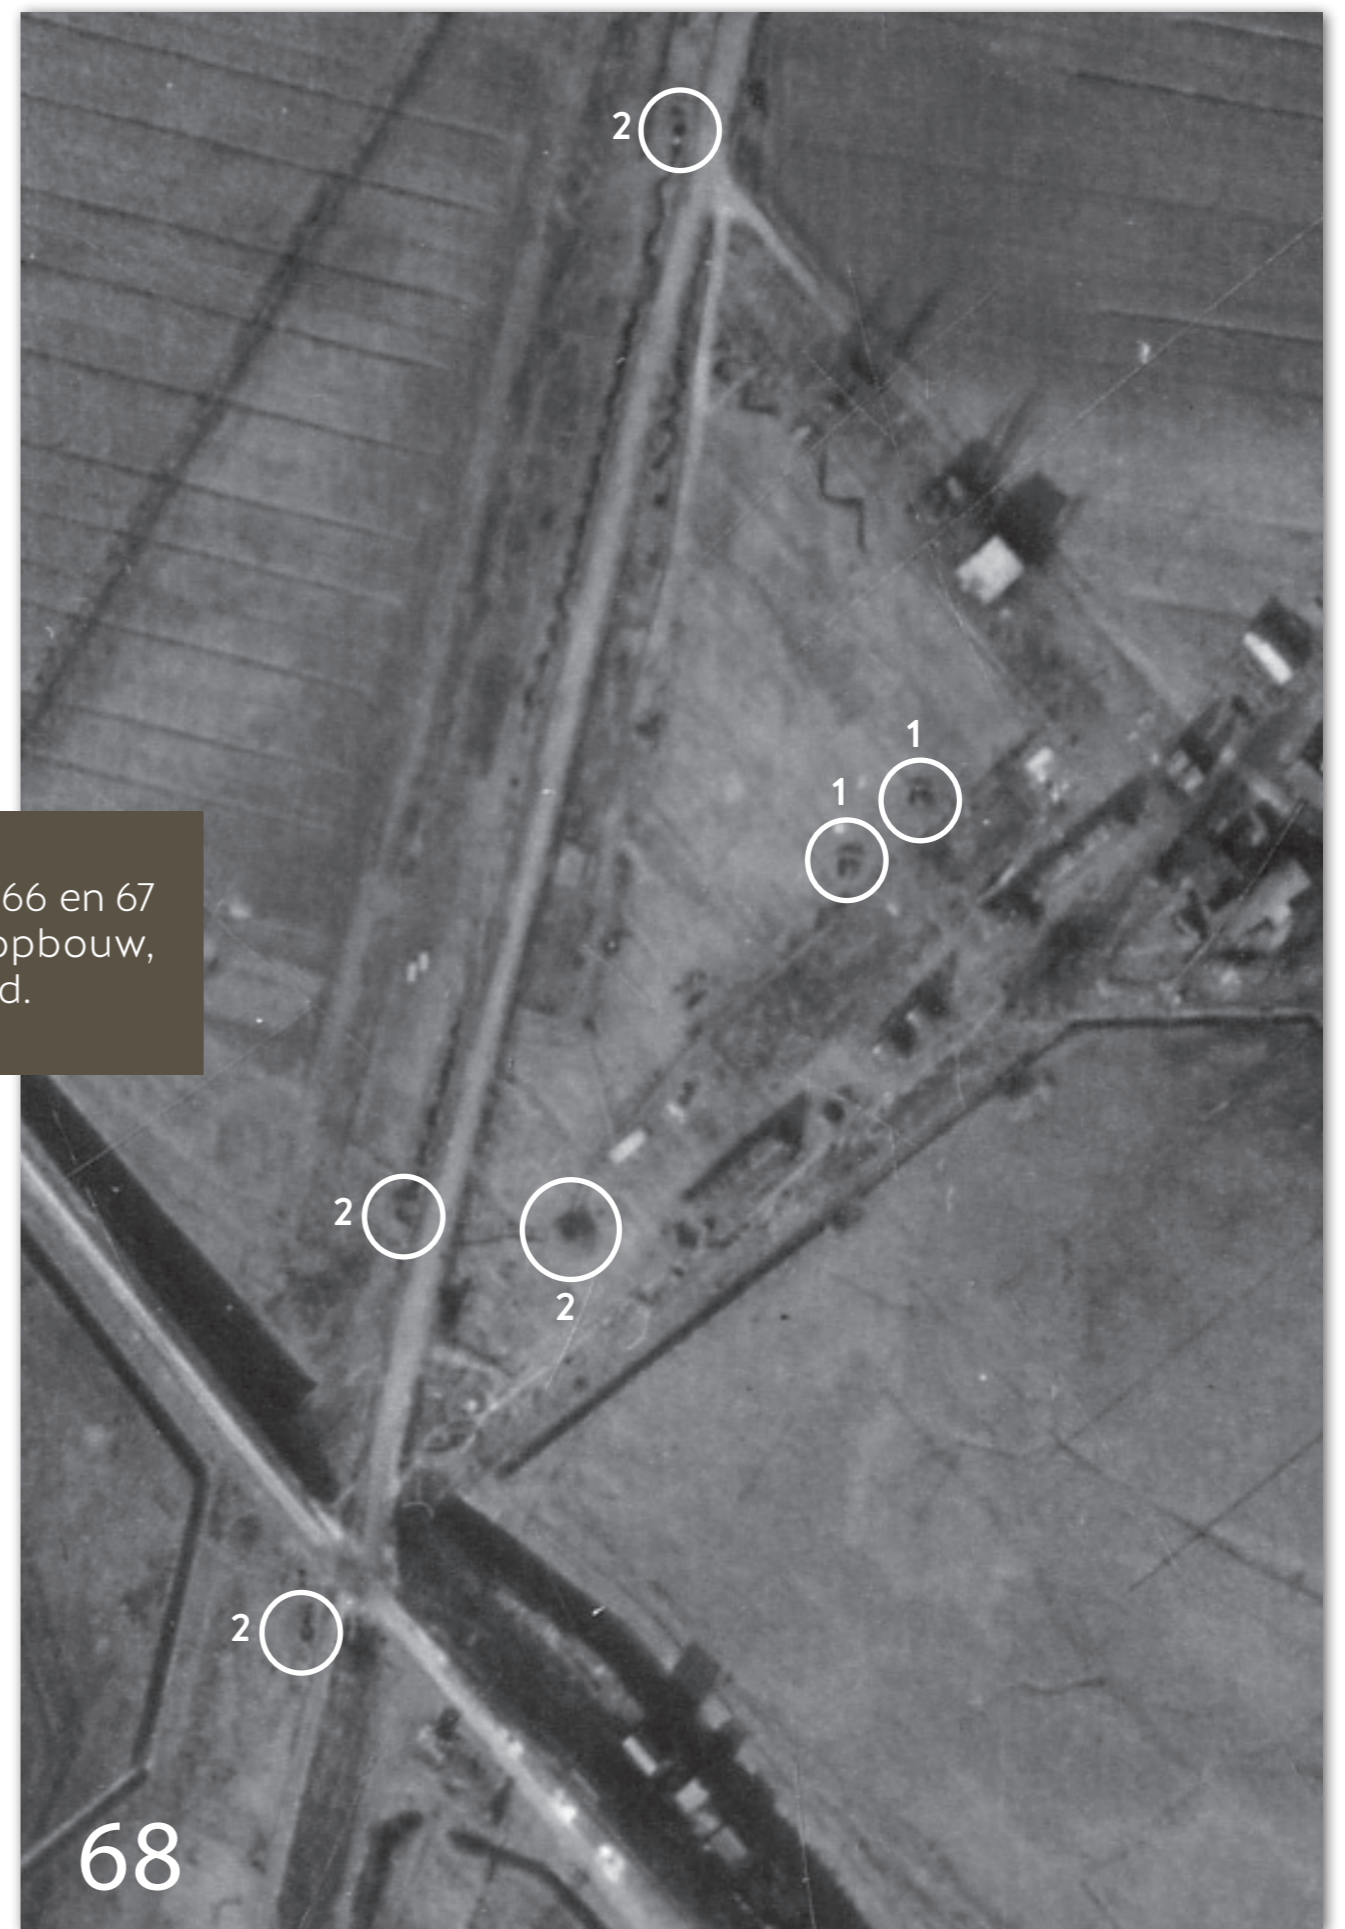
Figuur 3.76 (samengesteld) Luchtfotofragmenten, 29-12-1944.

Weerstandskernen 66 en 67 hebben dezelfde opbouw, maar zijn gespiegeld.

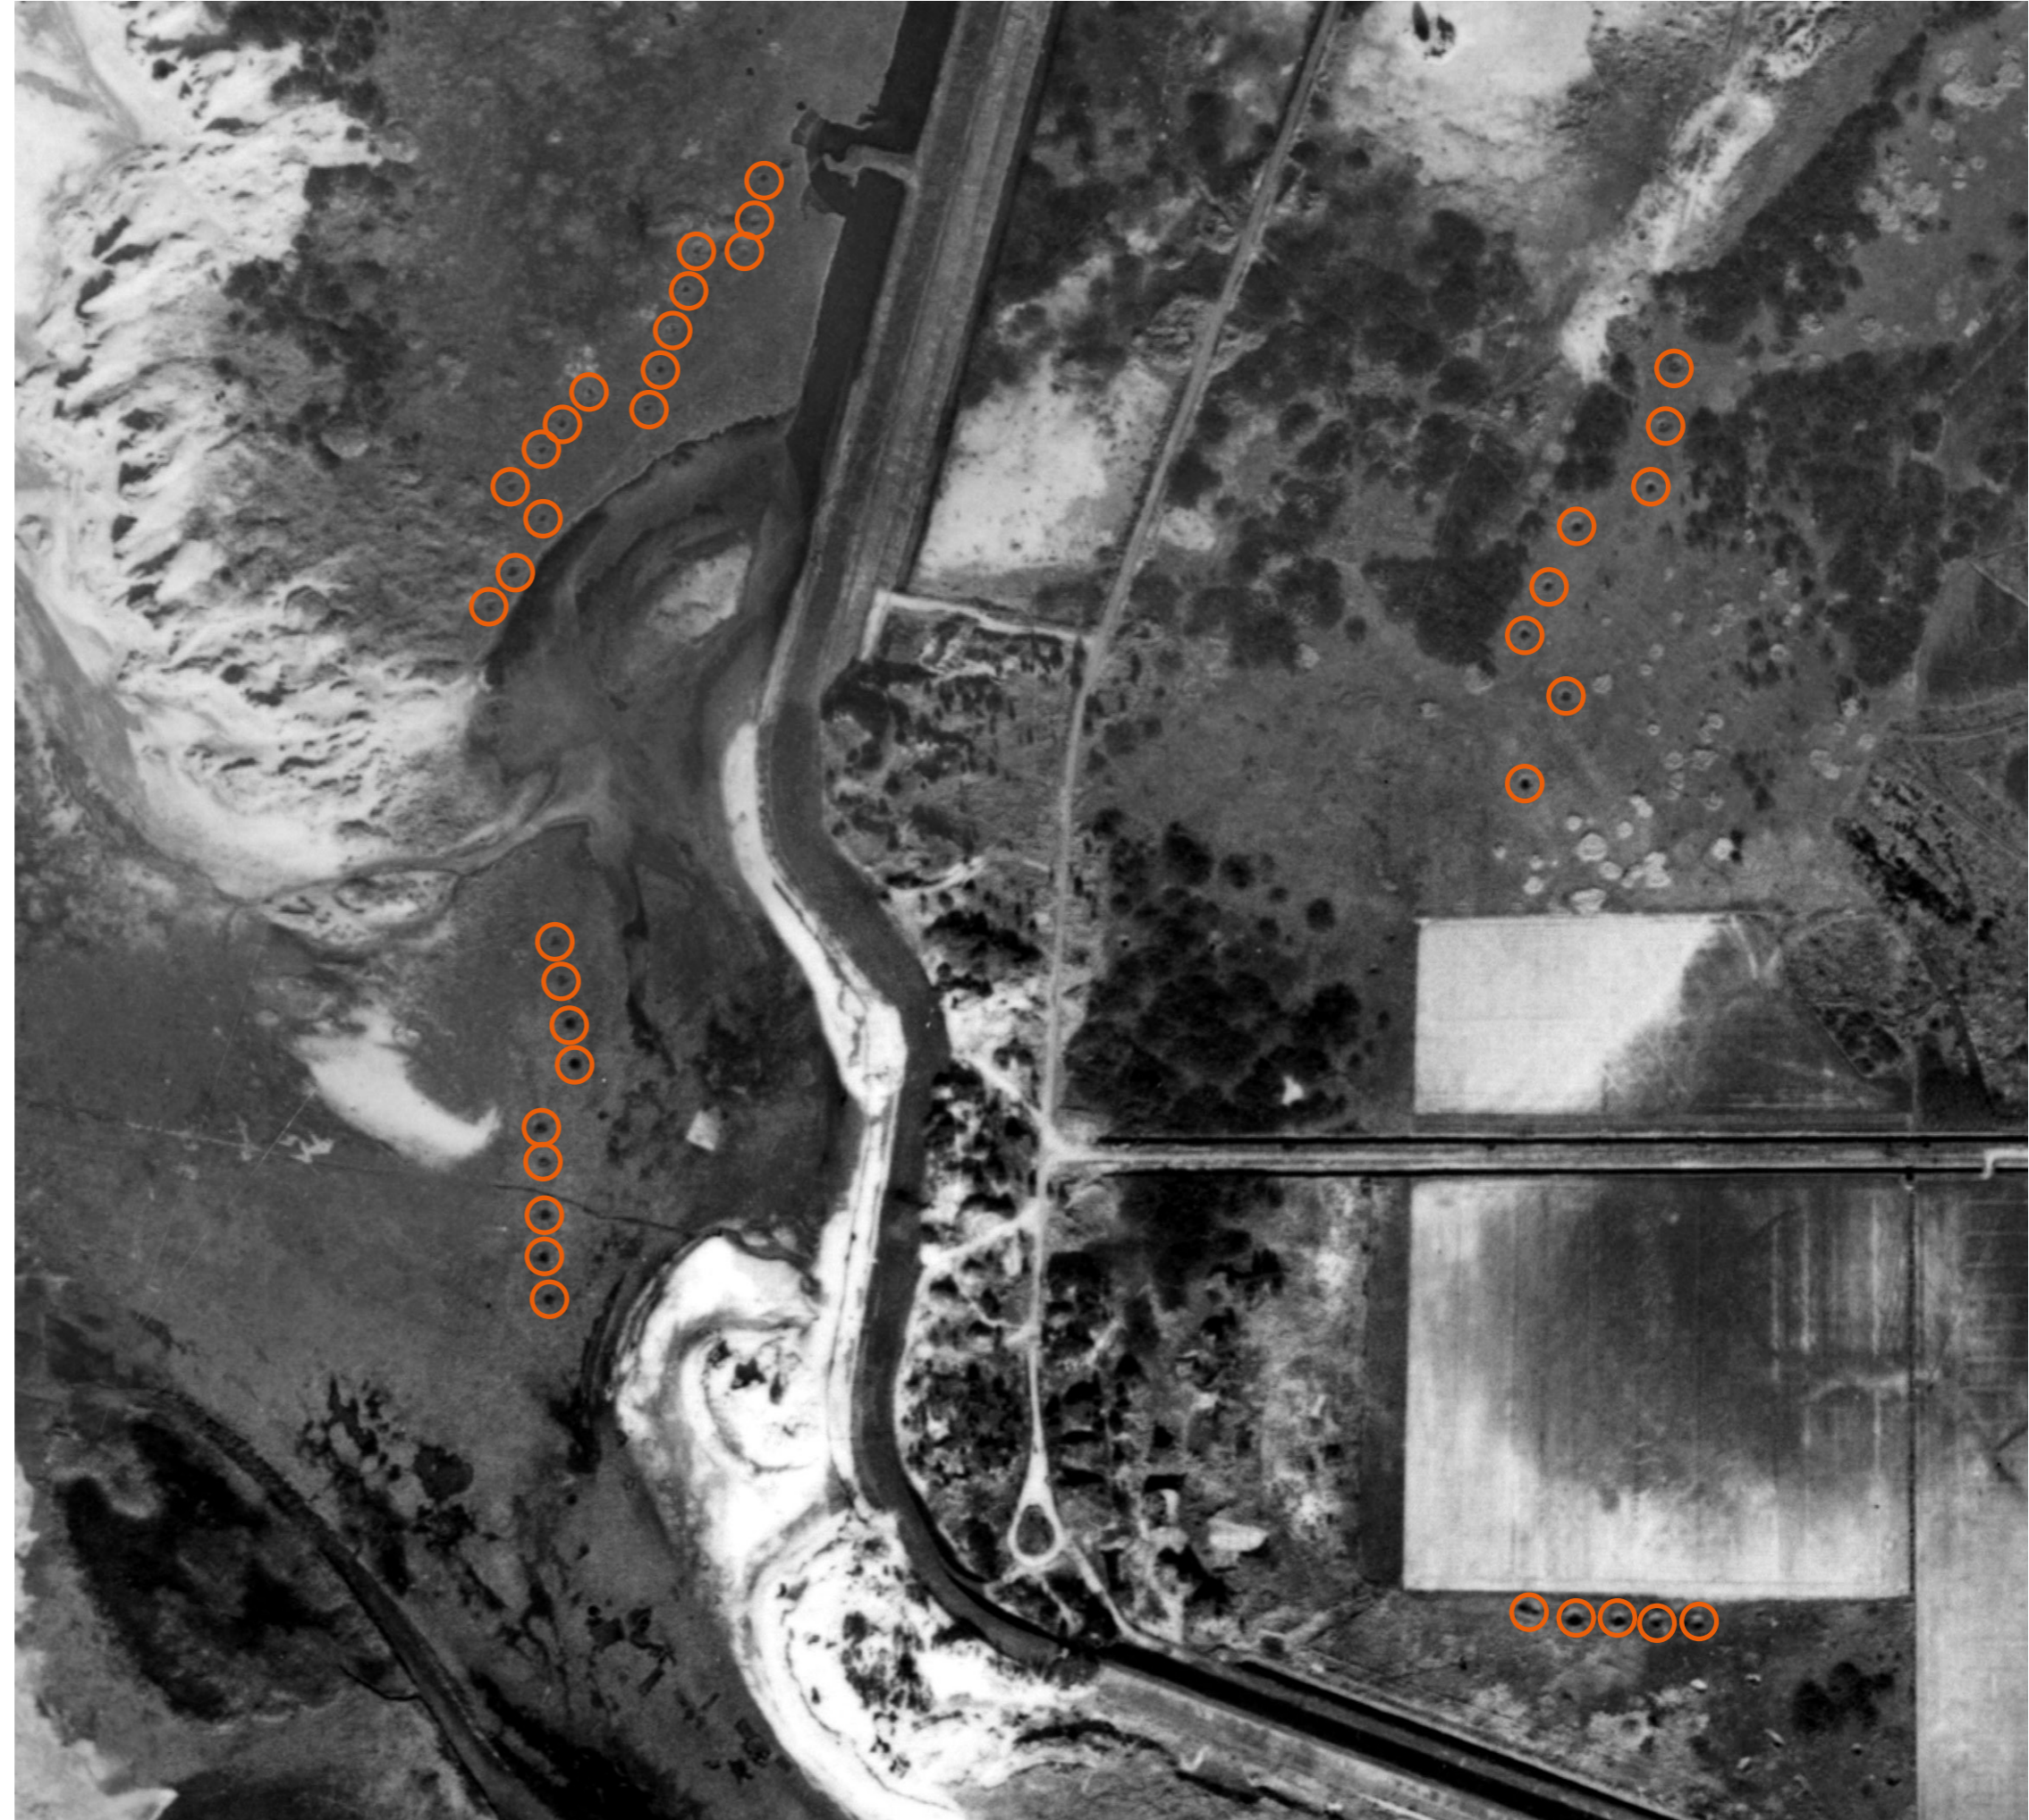
Figuur 4.3 Luchtfotopanorama, 1954. Omcirkeld zijn springputten.

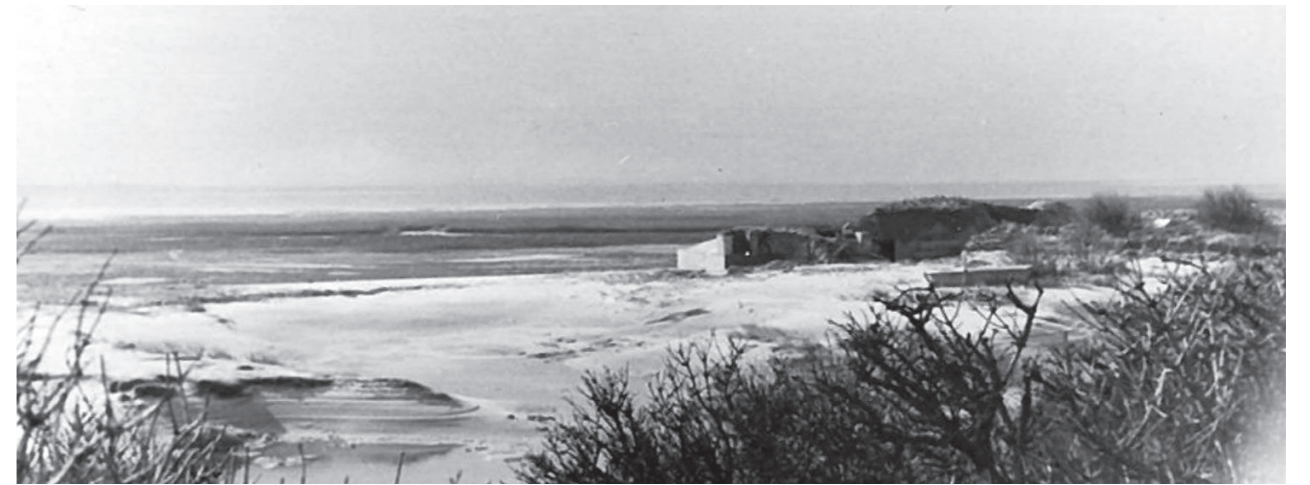
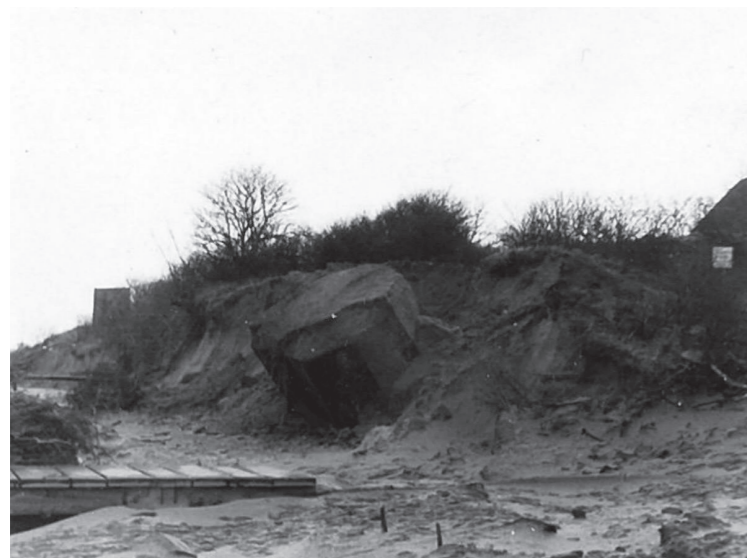
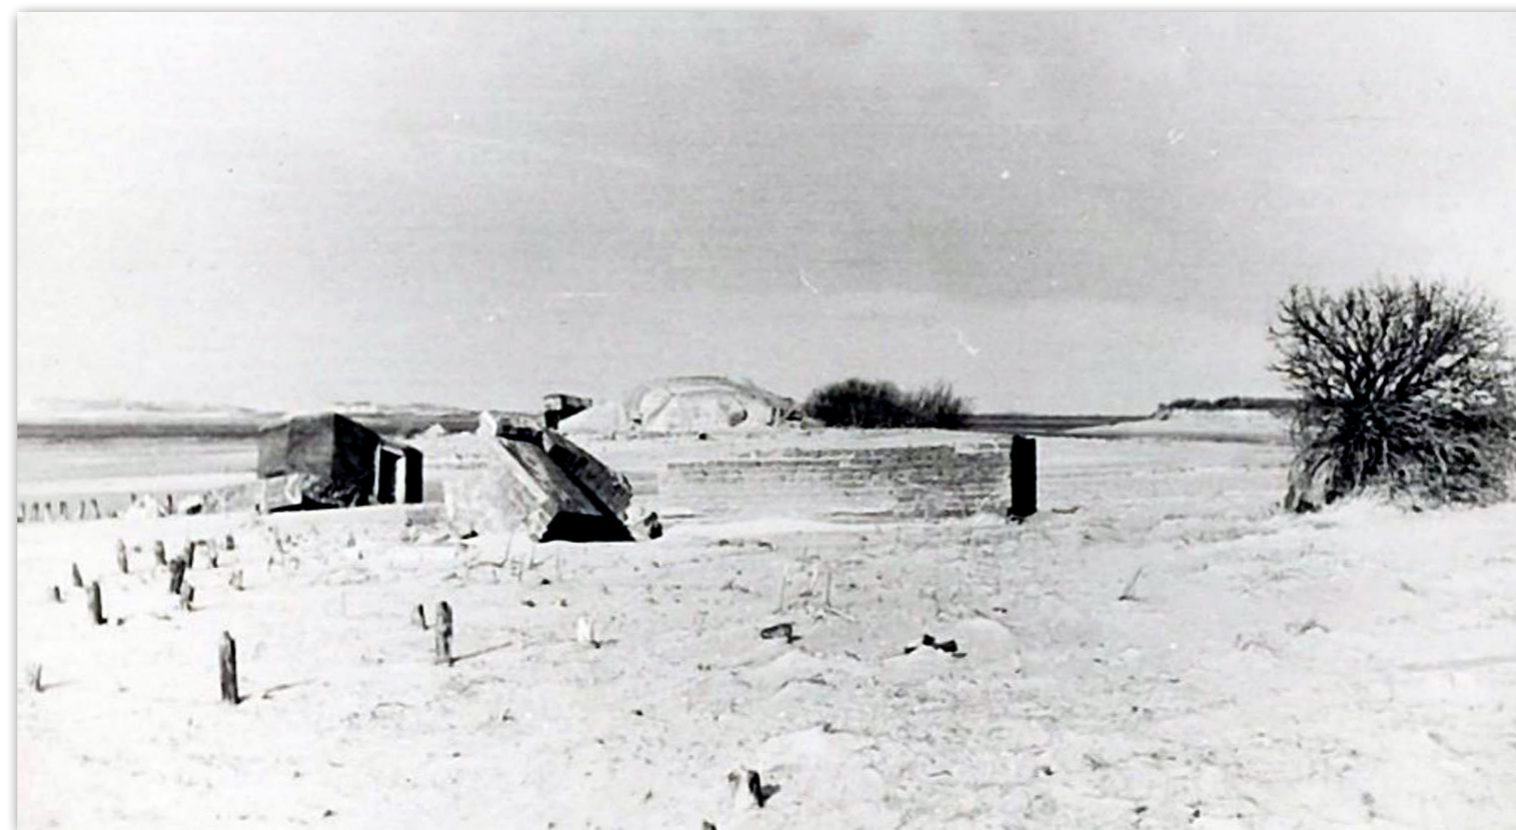
Figuur 4.6 (samengesteld) Fotoserie van de situatie na de februaristorm van 1953. (Stadsarchief Amsterdam, toegang 999, inventaris 2640)

De februaristorm in 1953 had de nodige schade aan de kuststrook van het natuurreservaat toegebracht. De hiernaast getoonde fotoserie toont verzakte en verplaatste bunkers en weggespoelde delen van de duinen en de zeevering. De bunkers in de middelste foto en de foto rechts boven liggen bij de weerstandskernen op het Groene Strand. Het zijn waarschijnlijk de restanten van de bovengenoemde opgeblazen bunkers.
