VERKENNEND BODEMONDERZOEK

WATERSTRAAT-FRANS WOLTERSSTRAAT

TE HORST

# Rapportage verkennend bodemonderzoek

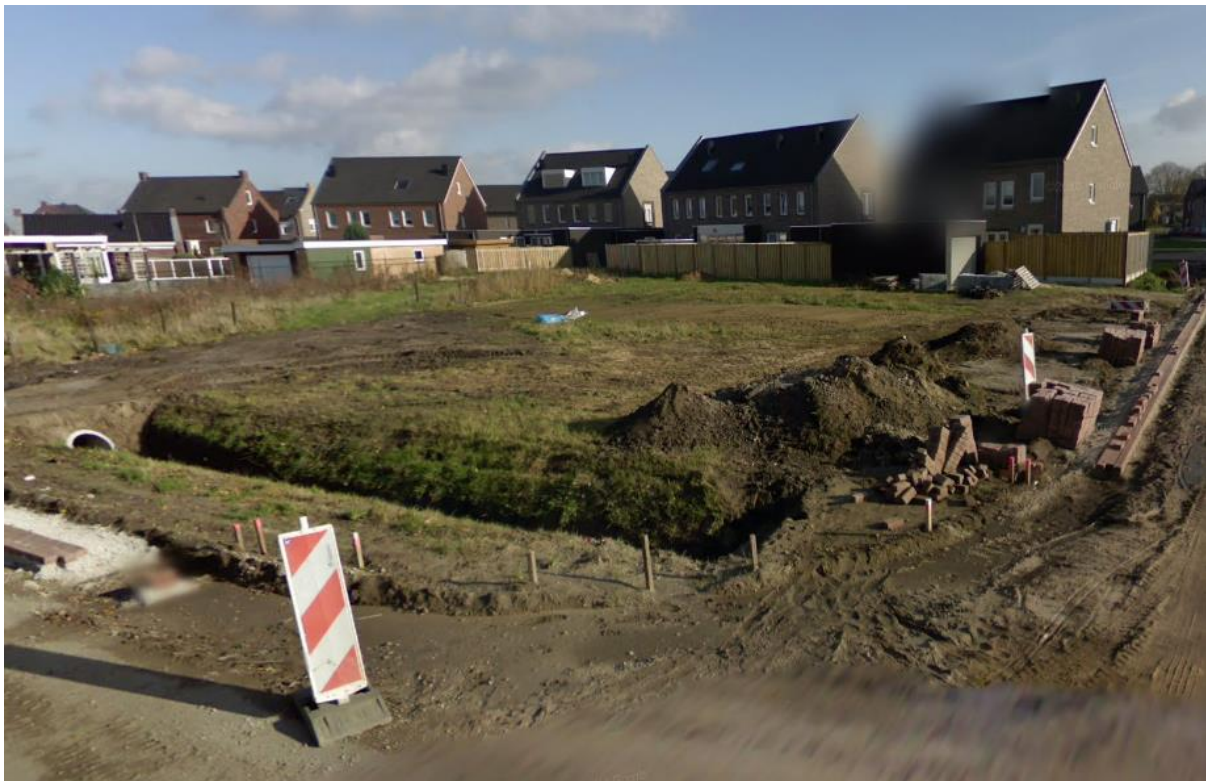
Verspreid over de onderzoekslocatie is een zeer lichte hoeveelheid puindeeltjes op het maaiveld waargenomen. De aangetroffen puindeeltjes zijn hoogstwaarschijnlijk te relateren aan de reconstructie werkzaamheden welke rondom de locatie, vanaf eind 2008, hebben plaatsgevonden (zie figuur 1).

Figuur 1. Reconstructiewerkzaamheden rondom de locatie (bron: streetview)

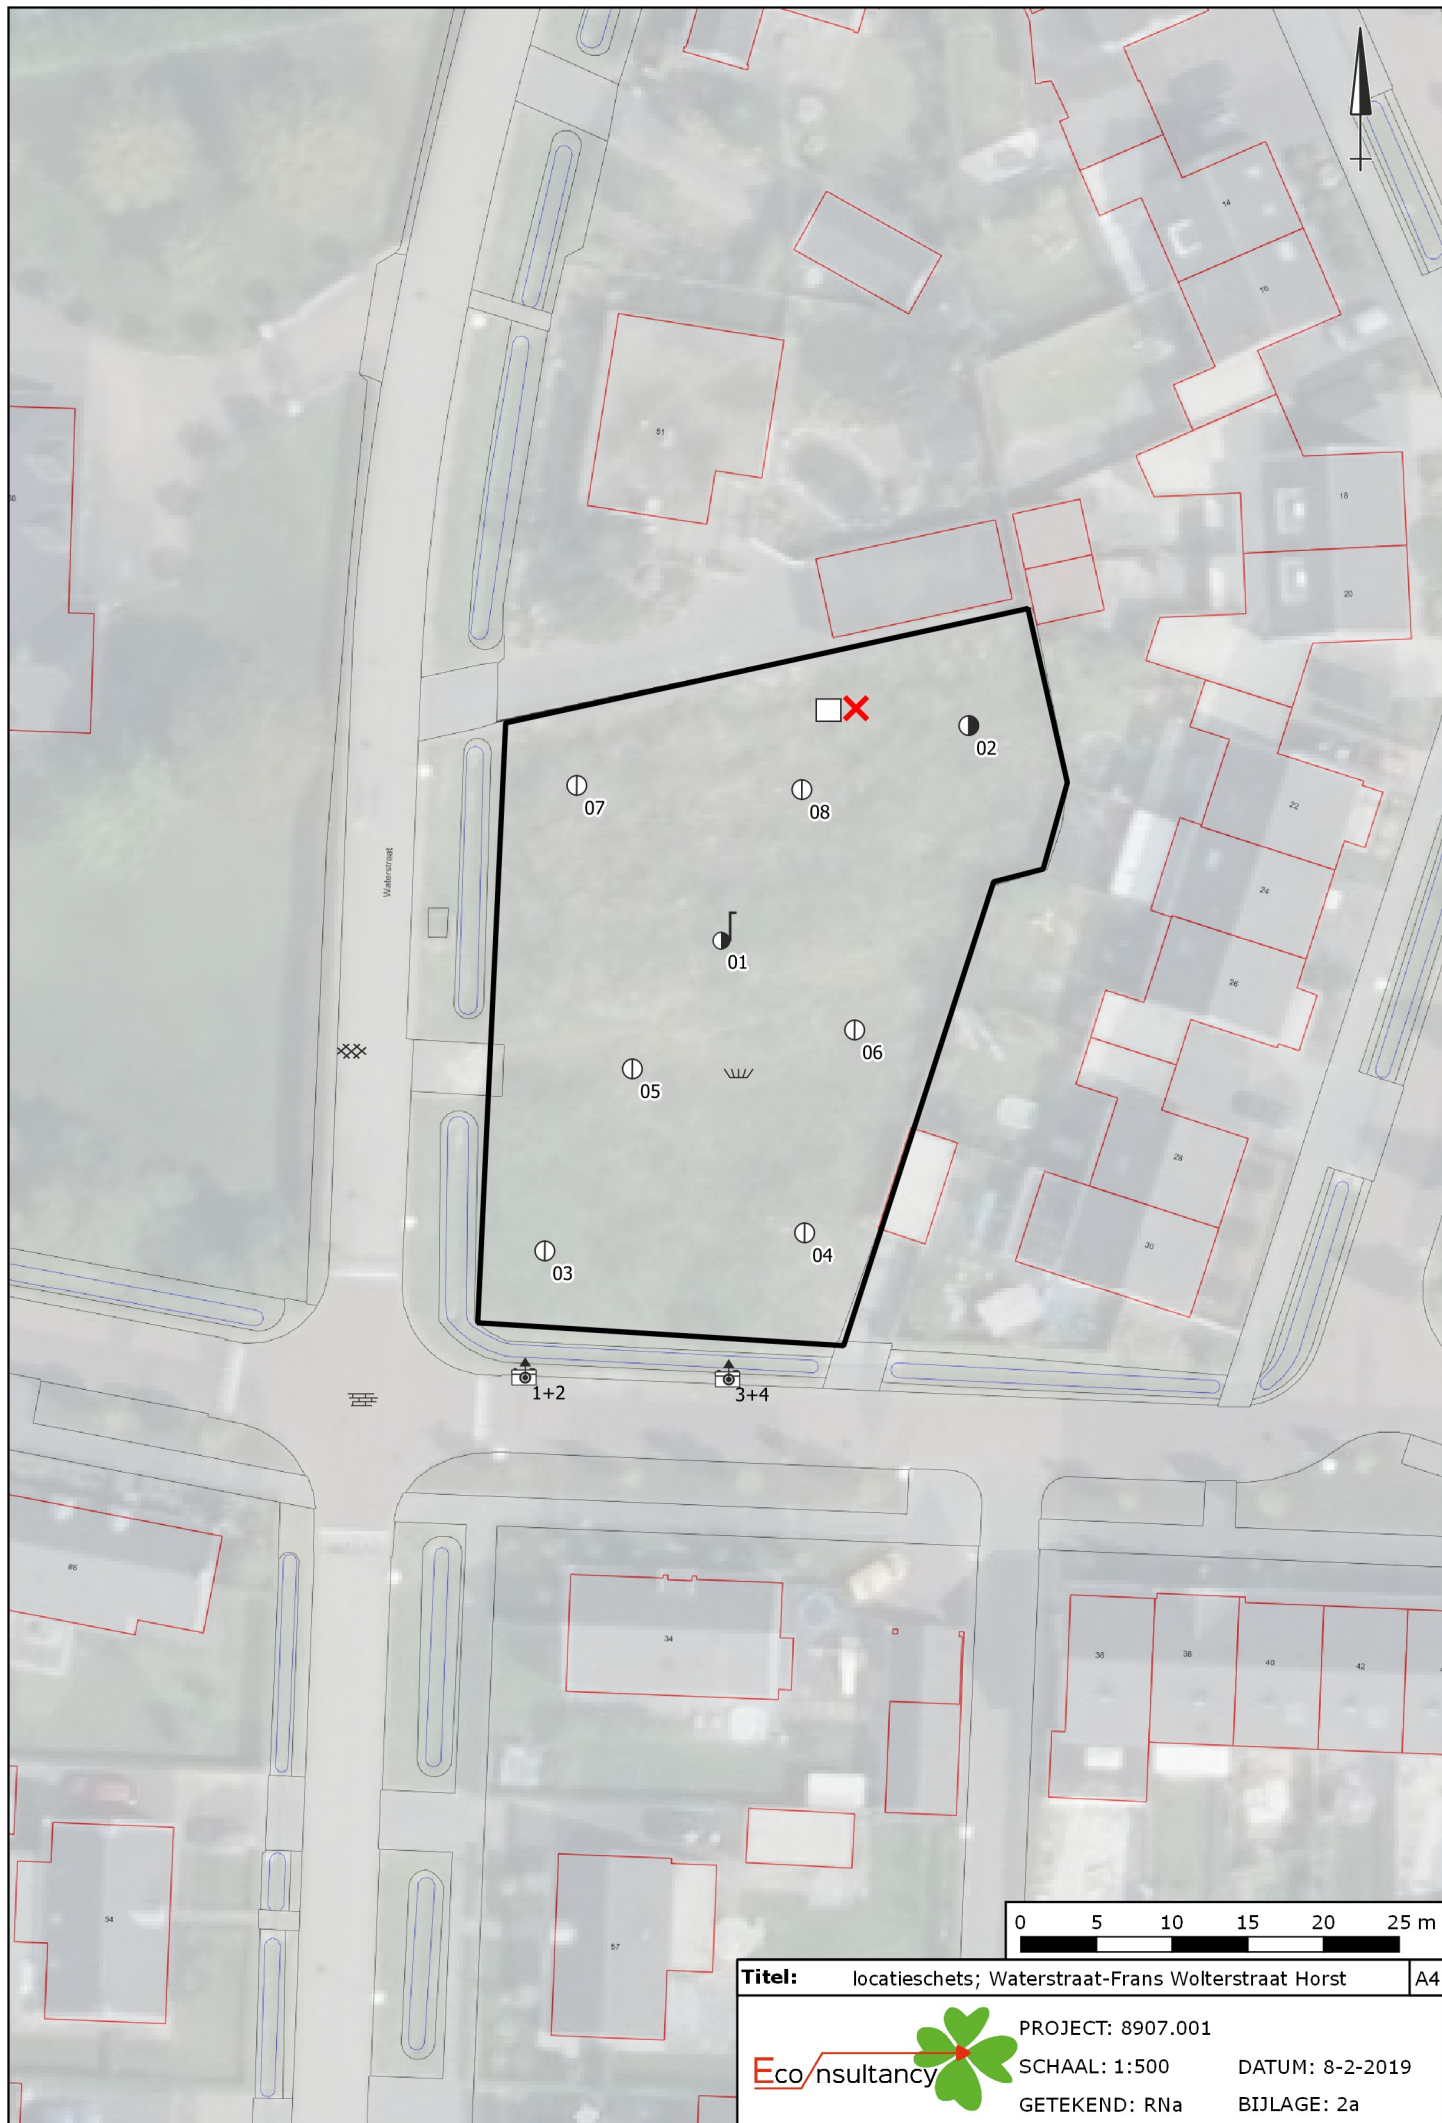
In bijlage 2a is de huidige situatie op een locatieschets weergegeven. Bijlage 2b bevat enkele foto's van de onderzoekslocatie.
