**PROJECT 2267**

**ACTUALISATIE EN EINDSITUATIE  
BODEMONDERZOEK  
LINSCHOTENSTRAAT 9 TE ROTTERDAM**

| <i>Titel</i> | Actualisatie en eindsituatie bodemonderzoek<br>Linschotenstraat 9 te Rotterdam |

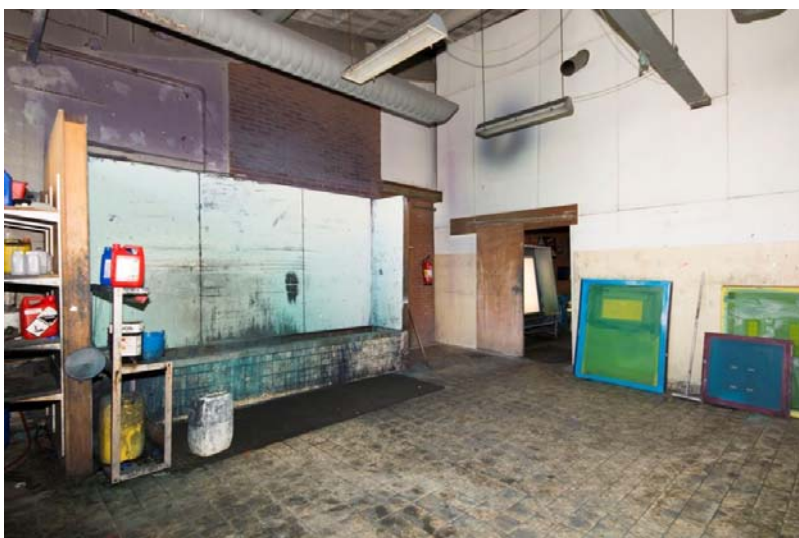
Spoelruimte

In verband met het vaststellen van de eindsituatie heeft een onderzoek plaatsgevonden van grond en grondwater ter plaatse van de spoelruimte. In verband met het gebruik van oplosmiddelen en andere chemicaliën is vooral deze locatie verdacht voor een bodemverontreiniging met minerale olie, aromaten en mogelijk VOCL. Ook het overige deel van het pand is verdacht voor een bodemverontreiniging in verband met het gebruik van inkten en reinigingsmiddelen. Omdat bekend was dat het zeer moeilijk is om te boren in de ondergrond is ervoor gekozen om drie bestaande peilbuizen te bemonsterd, te weten peilbuis 2 (uitpandig bij de spoelruimte), peilbuis 8 (uitpandig bij de doka) en peilbuis 51 (inpandig bij vormvoorbereiding). Het grondwater uit pb 8 en 51 is geanalyseerd op het standaard NENstoffenpakket.

Het grondwater uit peilbuis 2 is onderzocht op vluchtige olie, aromaten en VOCL. De concentratie vluchtige olie en VOCL is niet verhoogd boven de detectiegrens. In grond is bij de spoelruimte/riool een lichte verontreiniging met minerale olie aangetroffen. Het oliechromatogram wijst op een verontreiniging met een lichte oliesoort, mogelijk HBO (C10-C19: 73% en C20-C29: 22%). De boring is echter gestuit op 1,5 m-mv waarbij op einddiepte de boring zintuiglijk nog verontreinigd is. Het gehalte aromaten is niet verhoogd.

In verband met het gebruik van oplosmiddelen en mogelijke lekkages van het riool wordt in aanvulling op het uitgevoerde eindsituatieonderzoek peilbuis 2 (uitpandig bij de hoek van de spoelruimte) herbemonsterd en geanalyseerd op minerale olie.
