## Brandveiligheid ECP/Surlyn

projectnummer 0400854.00  
definitief revisie 1.1  
6 mei 2020

DOW Chemicals BV  
mevr. S. Kuipers  
Baanhoekweg 22  
313 LA Dordrecht

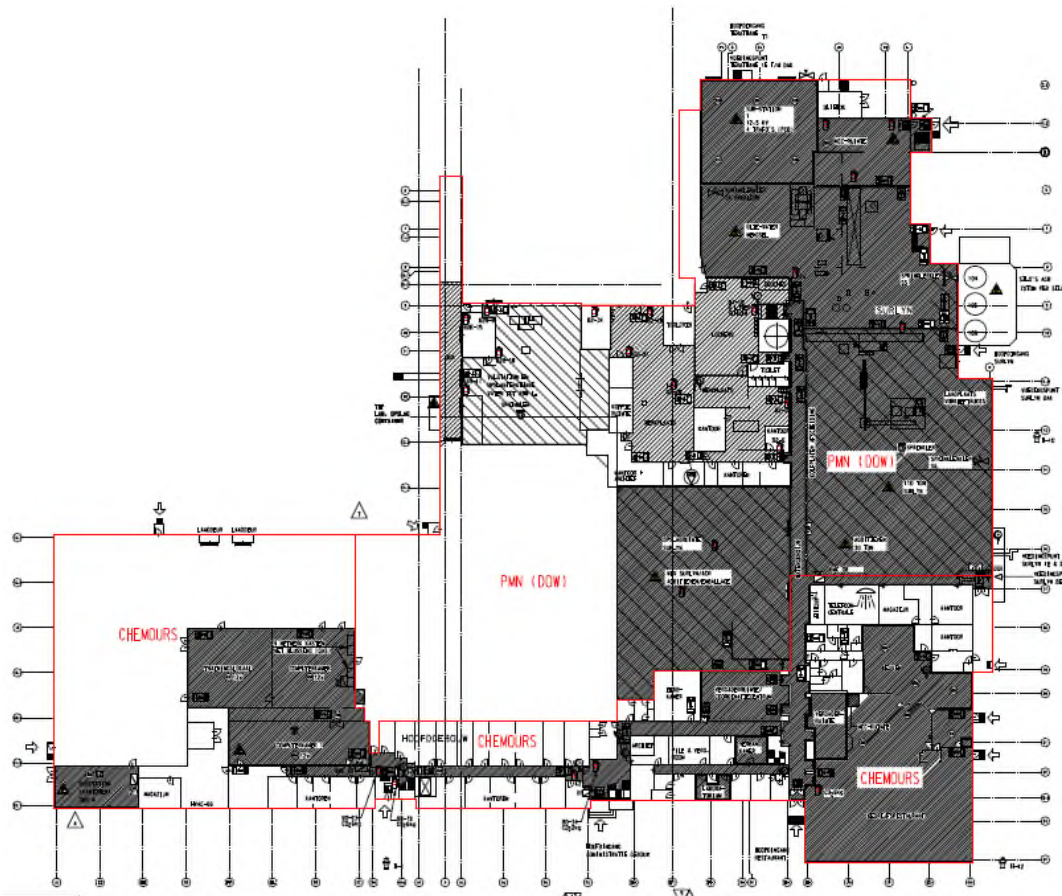
Figuur 2: Begane grond – 1<sup>e</sup> vloer (zie ook bijlage 1)

Gebouw ECP is een drielaags gebouw met een totaal oppervlak van circa 22.750 m<sup>2</sup>. In bijlage 1 zijn de tekeningen opgenomen met daarin aangegeven welke gebouwdelen de 22.750 m<sup>2</sup> vormen. Op de begane grond is een opslagruimte voor gereed product en grond- en hulpstoffen aanwezig. Dit zijn onder andere CMR stoffen en ADR 8 stoffen. Het grootste deel van de stoffen is niet geclassificeerd. Op de begane grond is ook een deel aanwezig met het productieproces. Op de 1<sup>e</sup> verdieping ligt de opslagruimte. Op deze vloer komen dezelfde stof categorieën voor als op de begane grond. Verder zijn hier twee extruders aanwezig waar zich het belangrijkste deel van het proces afspeelt.

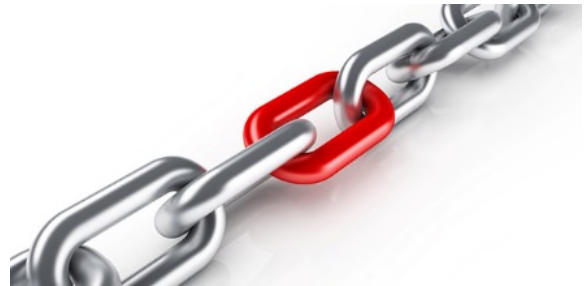
De totale risico-analyse is te beschouwen als een ketting. Elke schakel van de ketting staat symbool voor een deel van het gebouw waarin een deel van het productieproces plaats vindt. Elke schakel moet voldoende sterk zijn. En ook: elke verbinding tussen twee schakels moet voldoende sterk zijn. Het oordeel of elke schakel en elke verbinding voldoende sterk is, ligt bij het bevoegd gezag.

Echter, in de risico-analyse hebben we met als referentie de doelen van brandveiligheid uit paragraaf 3.2 een beschouwing gegeven op de sterkte van elke schakel en elke verbinding. In een overleg met het bevoegd gezag en de veiligheidsregio bespreken we graag de concept-resultaten en voeren we dialoog over elkaars zienswijzen.

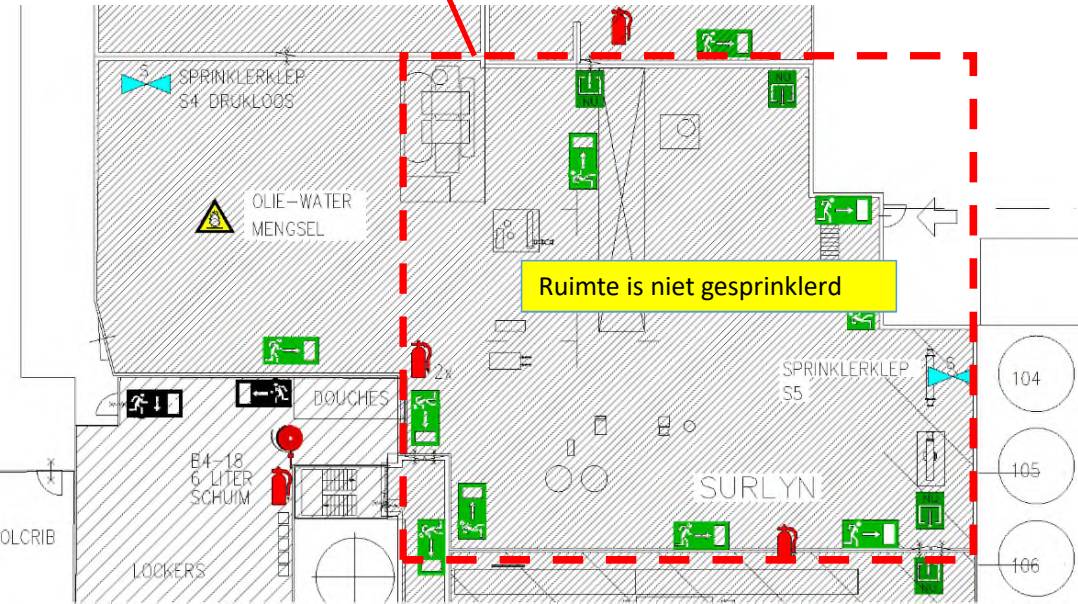
### 3. Verwarmen en koelen

Deze ruimte wordt gebruikt voor koelen en verwarmen van het product. Hierbij is stoom en koelwater nodig. Verder is er een waterdoseersysteem aanwezig voor de extruder en een compressor.

Deze ruimte staat in open verbinding met de ruimte afvalstof (vorige sheet). In de ruimte is 10 m<sup>3</sup> waterige oplossing aanwezig met een organisch product als drijvende laag. Het product zit in metalen IBC's die vervolgens op een pallet staan. De drijf laag zelf is brandbaar, maar door de koelende werking van het water wordt het vlampunt niet bereikt.
