200690000
16/06/20
Definitief 1.0

AANVULLEND VOORONDERZOEK
EN ALGEMENE RISICOANALYSE

Pastorietuin
Voorthuizen

Kenmerk: RAPP2006901_1332D1
Status: Definitief 1.0

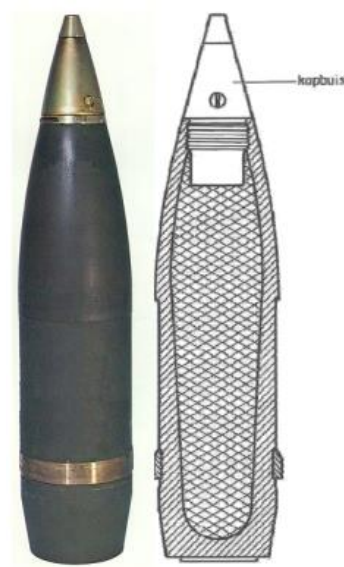
Op basis van de getuigenverslagen en beschikbare afbeeldingen van de schade kan worden gesteld dat bij de artilleriebeschieting gebruik is gemaakt van brisantgranaten. Brisantgranaten zijn granaten die gevuld zijn met springstof en voorzien van een ontstekingsmechanisme (kopbuis) die er voor zorgt dat de granaat bij inslag op het doel tot explosie komt (zie figuur 7).

Figuur 7: Afbeelding brisantgranaat incl. doorsnede

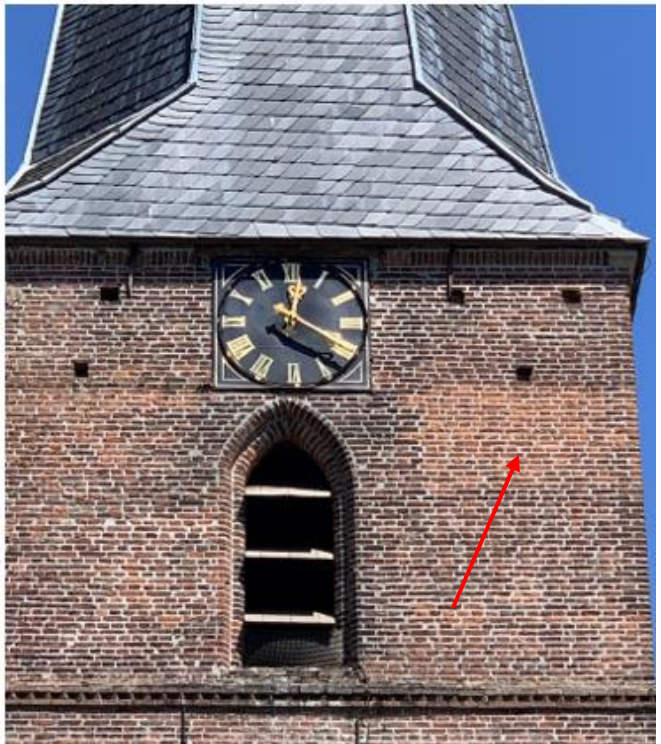
In de getuigenverklaringen kwam naar voren dat er een granaat door de kerktoren is geschoten. In figuur 14 is een duidelijk herstel van de kerktoren te zien net naast de kerkklok. Dit komt overeen met de getuigenverklaringen. Voor de rest is aan het kerkgebouw niets te zien wat betreft eerdere oorlogsschade. Zelfs de glas in loodramen lijken geen schade te hebben ondervonden van de oorlogshandelingen in de directe omgeving van het projectgebied.

Figuur 14: Zichtbaar herstelde schade granaatinslag (rode pijl)

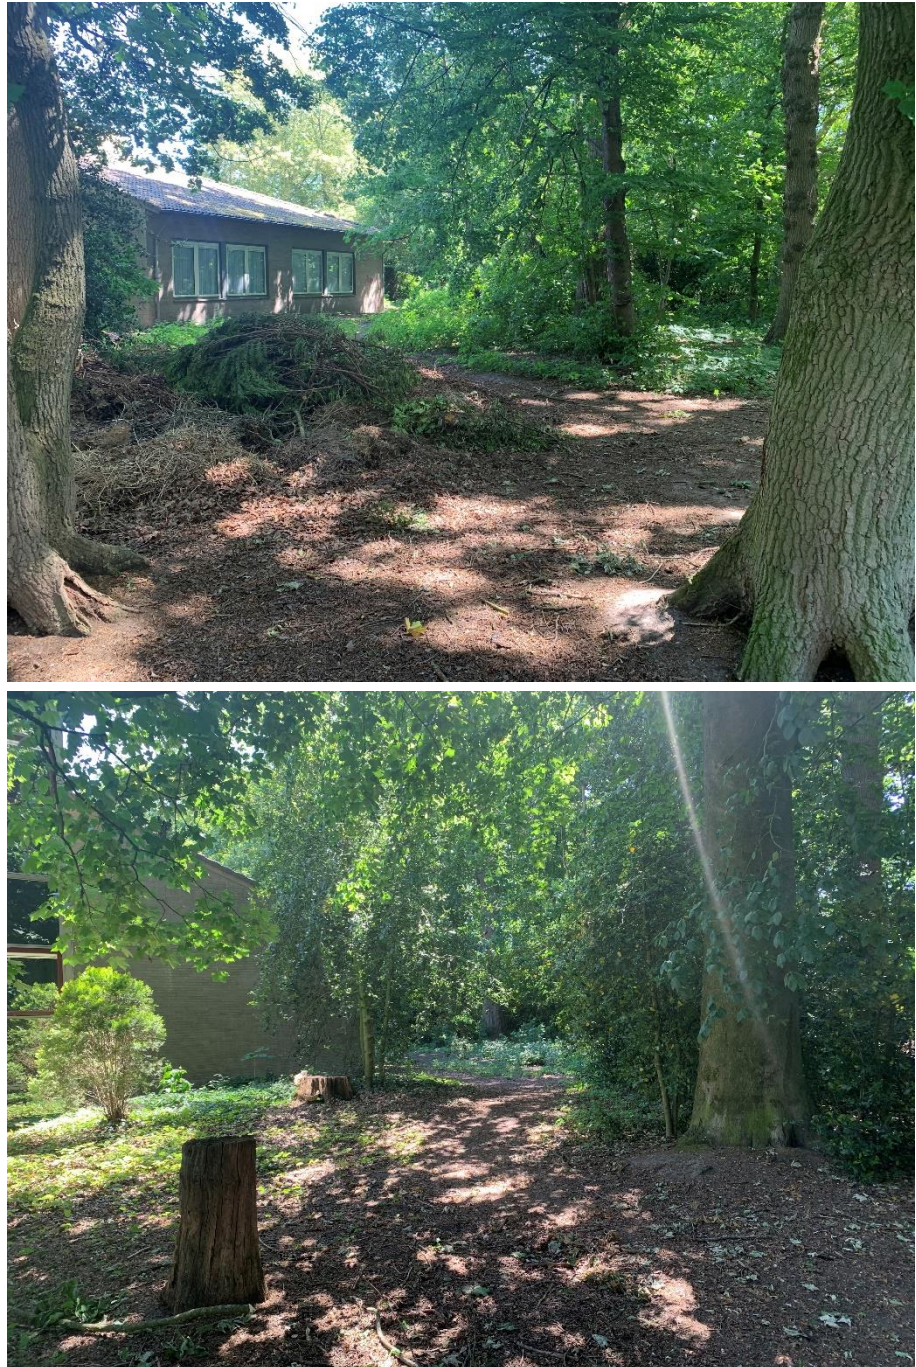
Ook is de Pastorietauin bezocht. Deze is heden ten dage in gebruik als openbaar groen en voorzien van diverse bomen (zie afbeelding 15). Veel van deze bomen hebben een dusdanige leeftijd dat deze er ook in 1945 al aanwezig waren. De oudere bomen zijn visueel gecontroleerd op oorlogsschade (ingeslagen scherven). Er zijn geen sporen van oorlogsgeweld aangetroffen.

Figuur 15: Afbeeldingen Pastorietauin Voorthuizen. Geen aantoonbare oorlogsschade.
