## kappenkaart

## kaart met kleurstellingen

## 2.3. Conclusies beeldkarakteristieken

## toetsingskaart

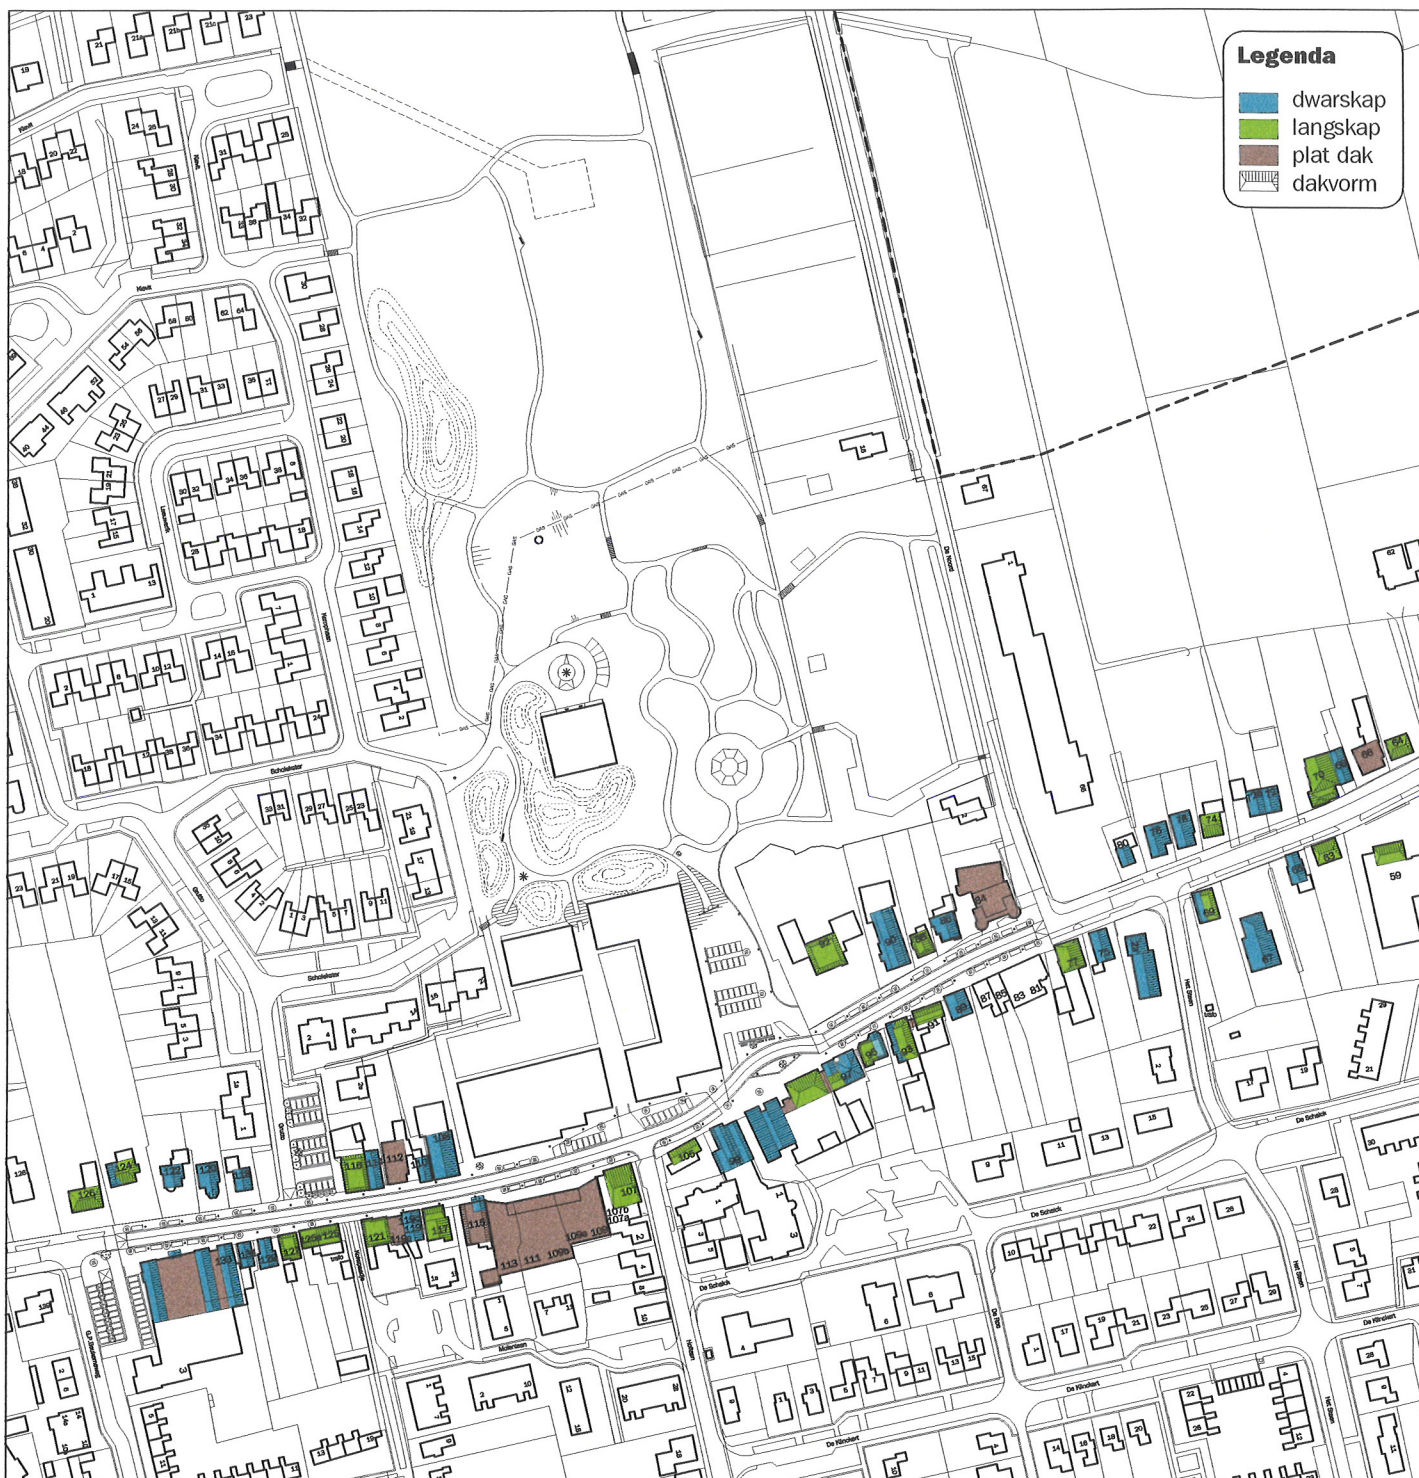
De nokrichtingen en dakvormen zijn sterk wisselend, de daken dragen dan ook bij aan de aanwezige grote beeldvariatie. Grote dakoverstekken werken verstorend.

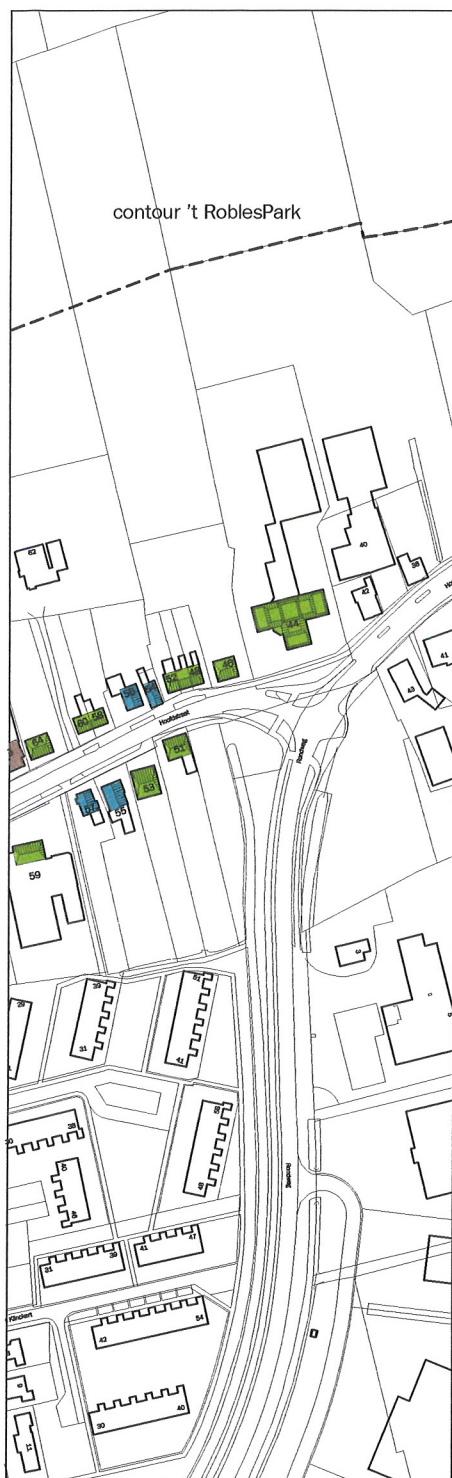
#### *kapvormen*

- 30 panden met zadeldak haaks op de Hoofdstraat
- 20 panden met schilddak of langskap
- 7 panden met een samengestelde kap
- 6 panden met een plat dak

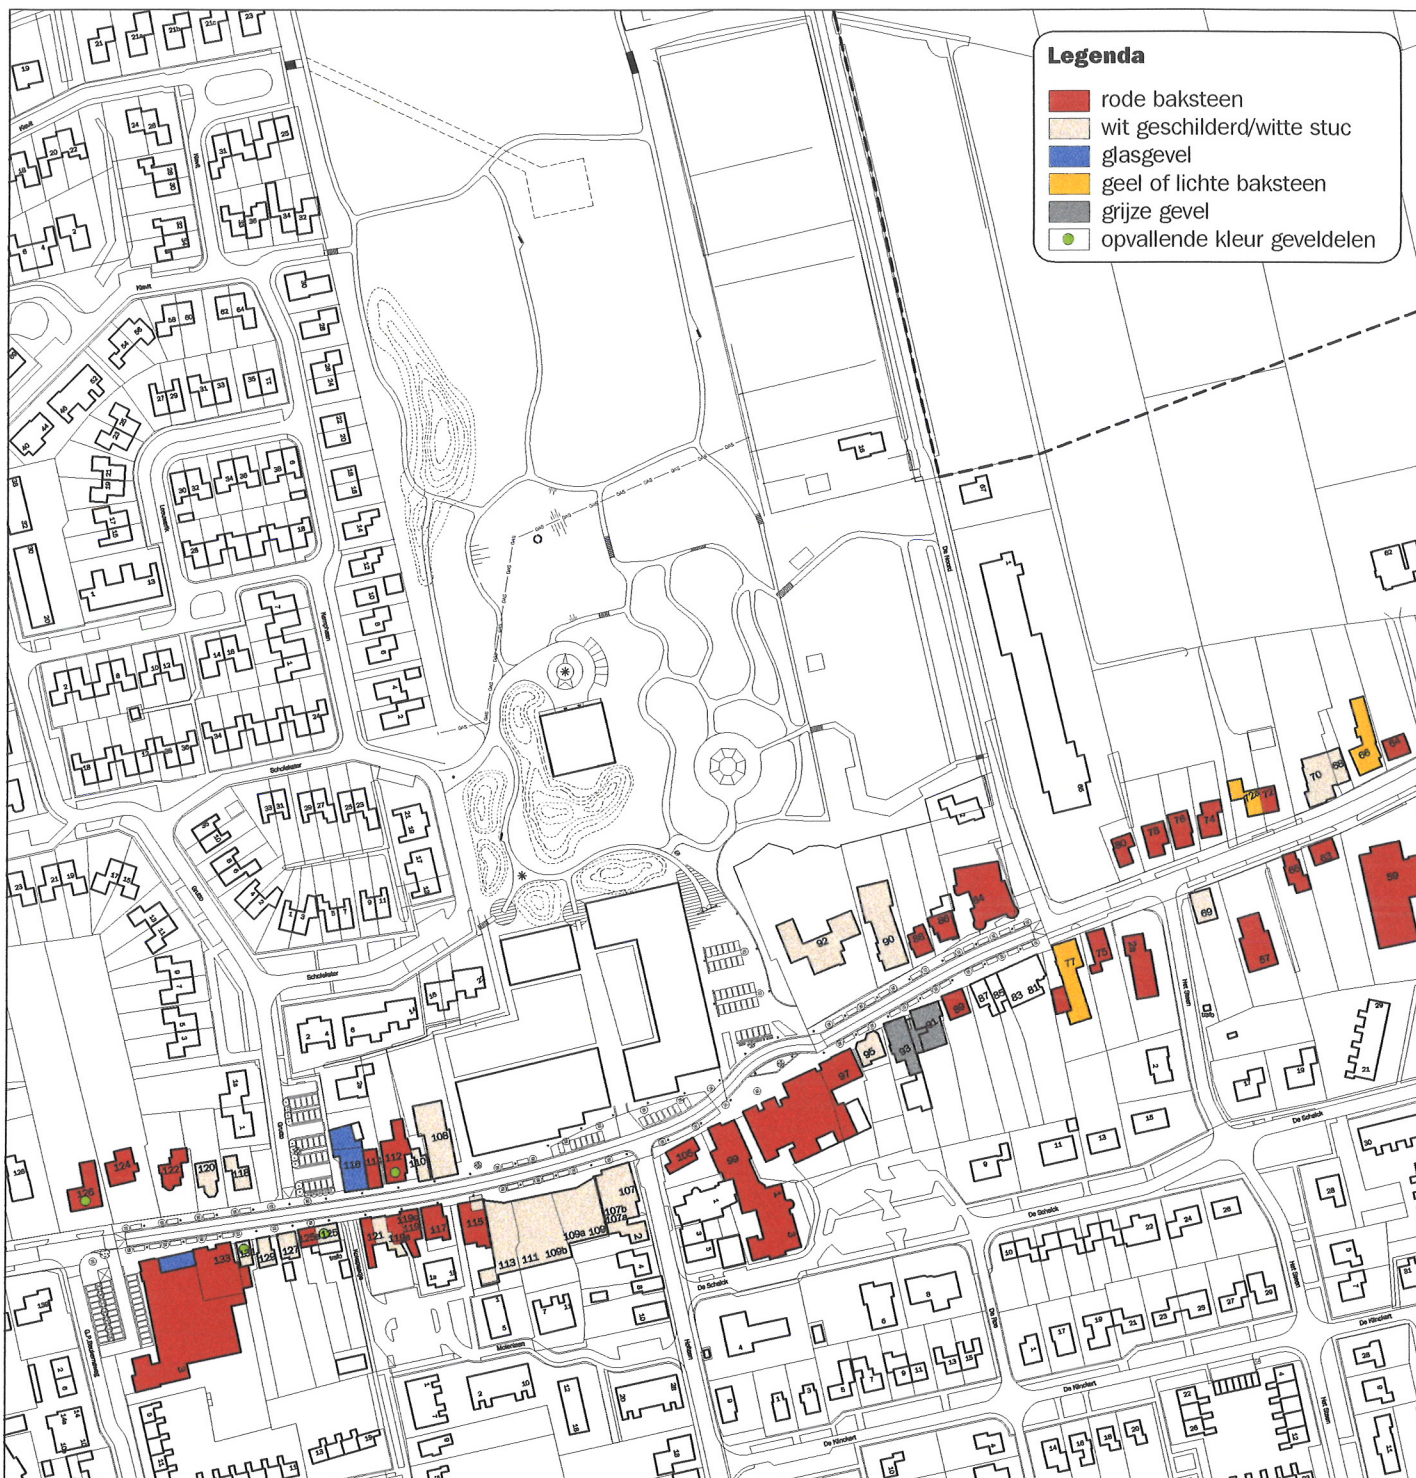
- 37 panden met rode baksteengevels
  - 17 panden met wit geschilderde baksteengevels of witte gestuukte gevels
  - 6 panden met gele, of lichte baksteengevels
  - 3 panden met houten en/of glazen gevels in grijs, wit en blauw
- Veel witgeschilderde gevels hadden van oorsprong een baksteenkleur.

Er is een grote samenhang in materiaalgebruik, bijna alle panden hebben bakstenen gevels, de meeste roodkleurig. Toch is er sprake van een tweedeling in het beeld, doordat opvallend veel panden wit (geschilderd) zijn. Deze witte panden zijn sterk opvallend, maar doordat er zoveel zijn geven ze over het geheel genomen een samenhang in het straatbeeld en vormen ze een karakteristiek van de Hoofdstraat. De panden met rode baksteengevels met deels witte accenten versterken de variatie en vormen de schakels in de samenhang tussen baksteenkleurige en witte panden. De bakstenen gevels in geeltinten en de houten gevels verbreden de variatie, maar een aantal is minder passend.

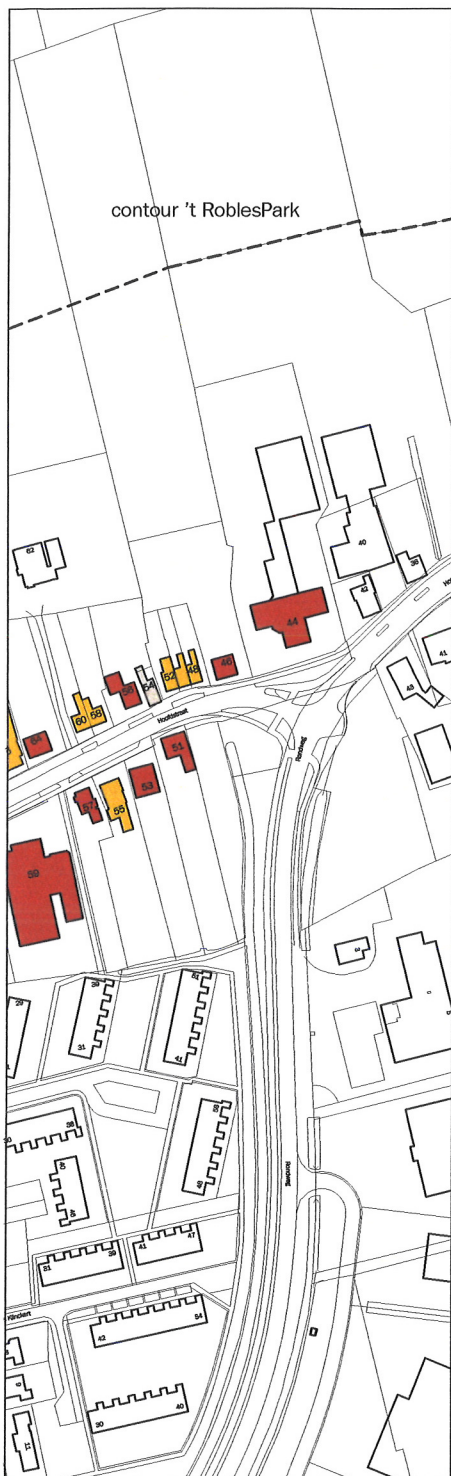
#### *materiaal en kleurstelling van gevels*

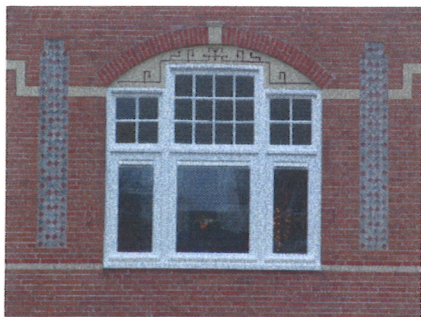
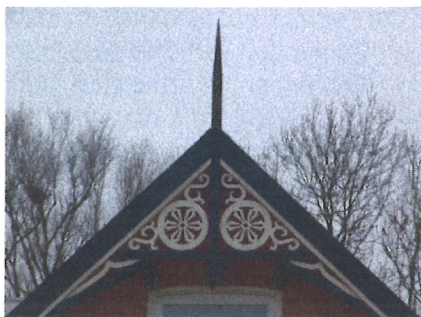
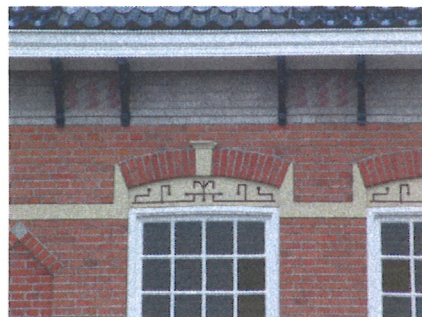
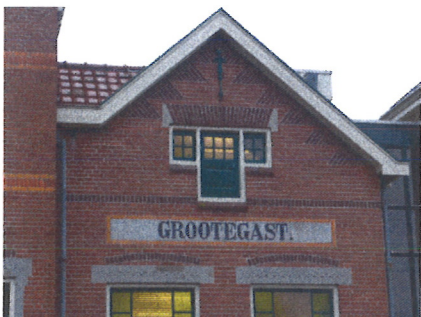
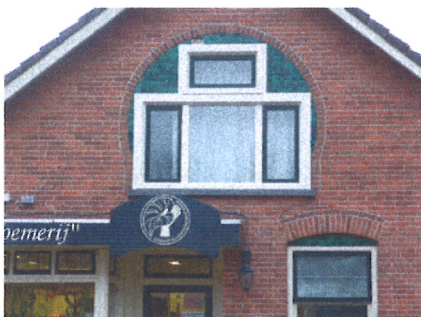
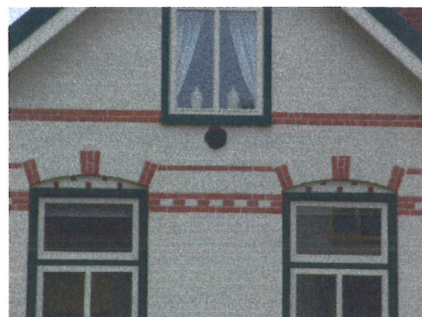
ornamenten en details

- 28 panden geen ornamenten
- 14 panden enkele ornamenten of versierende details
- 14 panden met ornamenten of versierende details
- 7 panden zeer rijk geornamenteerd en bijzondere details

Er zijn opvallend veel panden (35) met ornamenten en versierende details, van eenvoudig tot zeer rijk. Deze panden maken het beeld van de Hoofdstraat rijker en gevarieerder. Deze panden geven de straat ook geschiedenis, vertellen over een rijk of bijzonder verleden. Ze zijn bepalend voor het beeld van Grootegast. Bij een aantal panden zijn de ornamenten of detaillering helaas weggeschilderd. 28 panden hebben geen ornamenten of versierende details. Bij panden met een bescheiden uitstraling is dit geen enkel bezwaar omdat ze rust brengen. Het is ongewenst dat panden die wel sterk opvallen door plaatsing, schaal of kleurstelling kaal of grof zijn van detaillering. De karakteristiek van de Hoofdstraat wordt hiermee niet ondersteund.

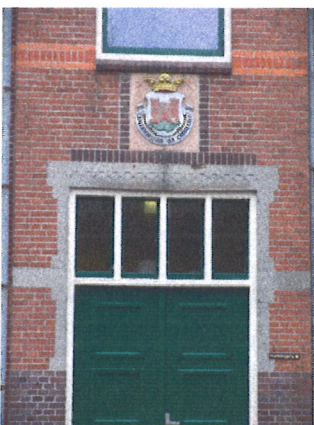
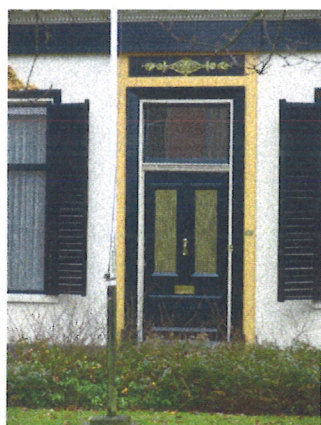
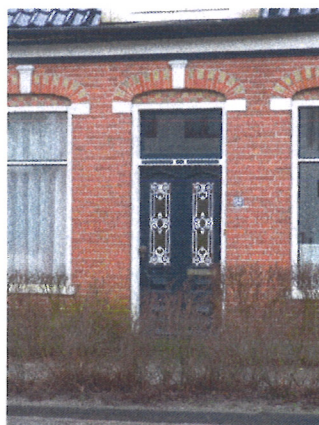
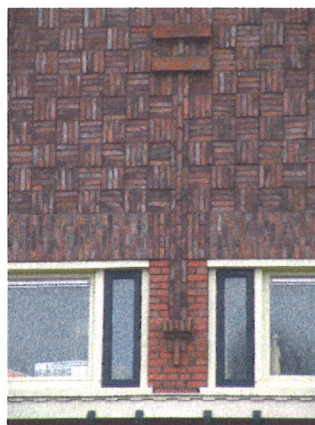
#### **ornamenten en details die bijdragen aan de expressie**

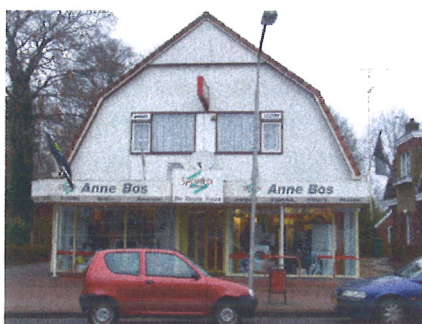
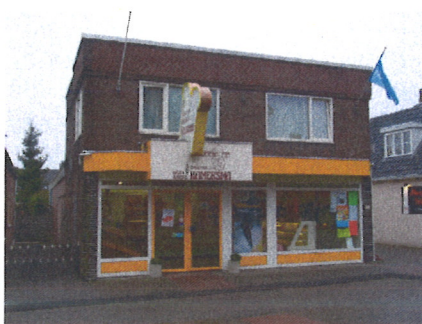
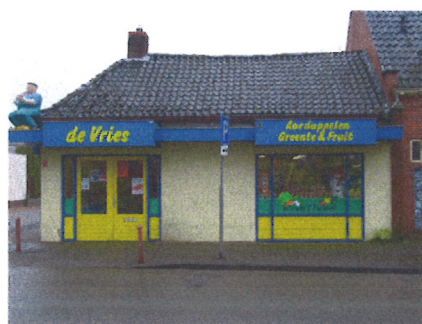
reclame en bedrijfsuitingen

- 9 panden met kleine bedrijfsuitingen
- 7 panden met gemiddelde bedrijfsuitingen, meestal uithangborden en bedrijfsnamen op de gevel
- 10 panden met opvallend grote bedrijfsuitingen, vooral luifels
- circa 5 panden met uitstallingen of terrassen

Op 26 panden zijn bedrijfsuitingen aanwezig. Dit varieert van kleine naam-borden tot zeer grote luifels en grote geveldelen in signaalkleuren. De winkel- of horecafunctie is in veel gevallen moeilijk te combineren (vooral door grote glasvlakken) met de oorspronkelijke architectuur van de bebouwing, die meestal een woonhuiskarakter heeft. Er zijn voorbeelden waarbij de relatie tussen begane grond en de verdieping in de gevel is verstoord. Onder meer door luifels en opvallende reclame. Vooral luifels zijn moeilijk inpasbaar, omdat deze meestal een horizontale belijning geven.
