# Publiceerbare aanvraag/melding omgevingsvergunning

Behoort bij besluit van  
burgemeester en wethouders  
van de gemeente Katwijk

| Aanvraagnaam | Herindeling Haak Overduin |

| Projectomschrijving | 2 verdiepingsvleugels van het bestaande hoofdgebouw zal worden heringedeeld. Hierbij worden constructieve ingrepen verricht en ook zal de brandscheidinging worden aangepast. |

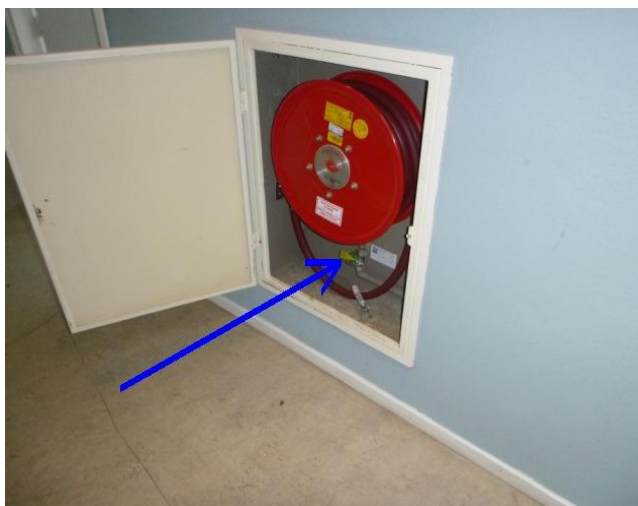
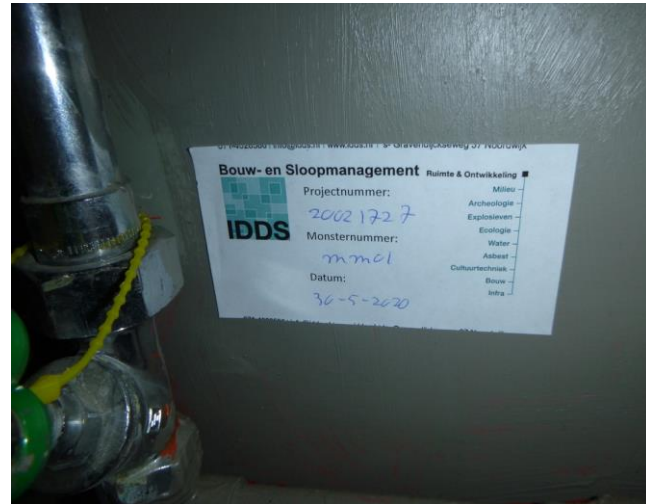
Overzichtsfoto

| Asbestsoort | Percentage |
| N.v.t. | < 0,1% (niet aantoonbaar) |

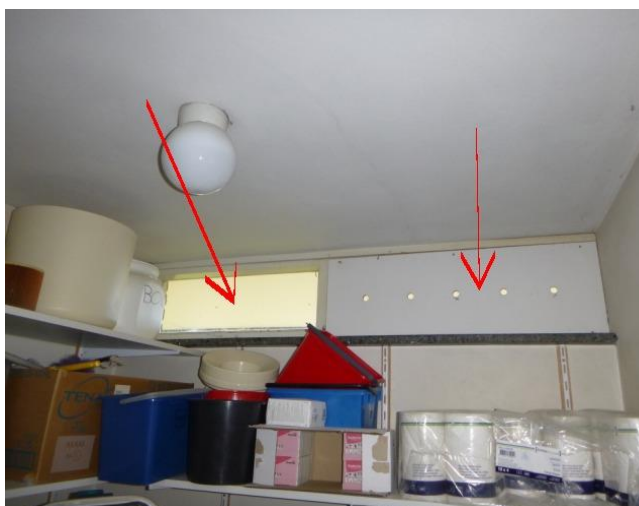
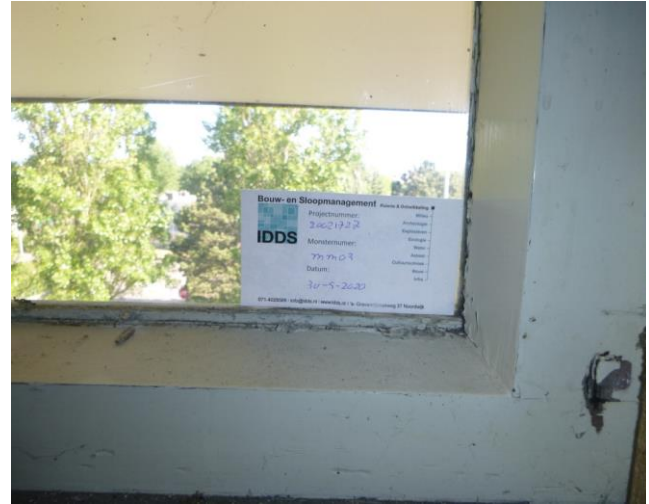
Overzichtsfoto

| Asbestsoort | Percentage |
| Anthophylliet | 0,1-2% |

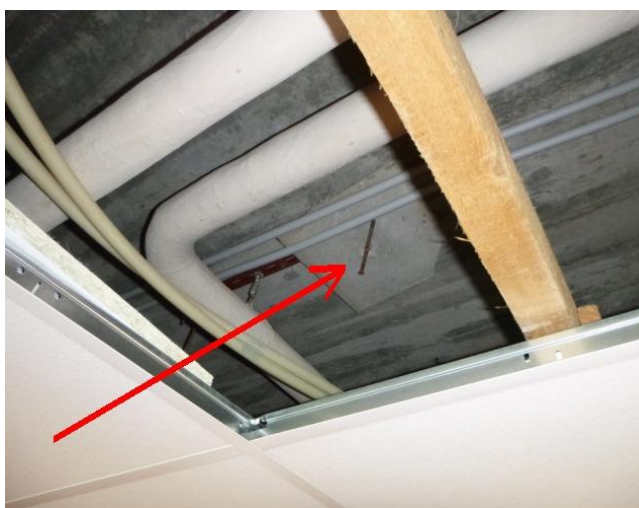
Overzichtsfoto

| Asbestsoort | Percentage |
|---|---|
| Chrysotiel | 10-15% |
| Amosiet | 2-5% |

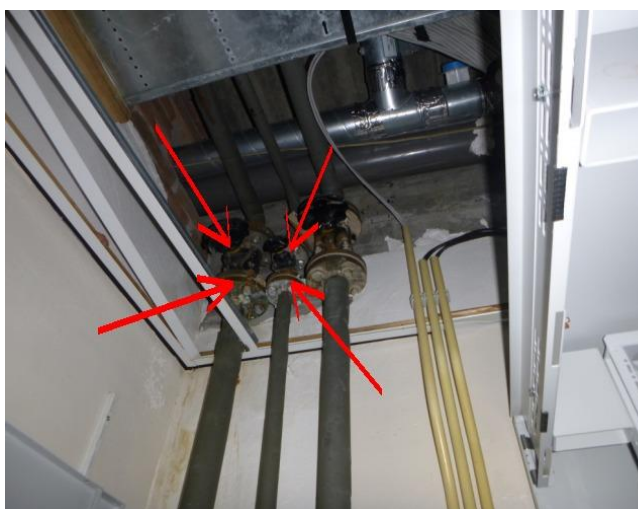
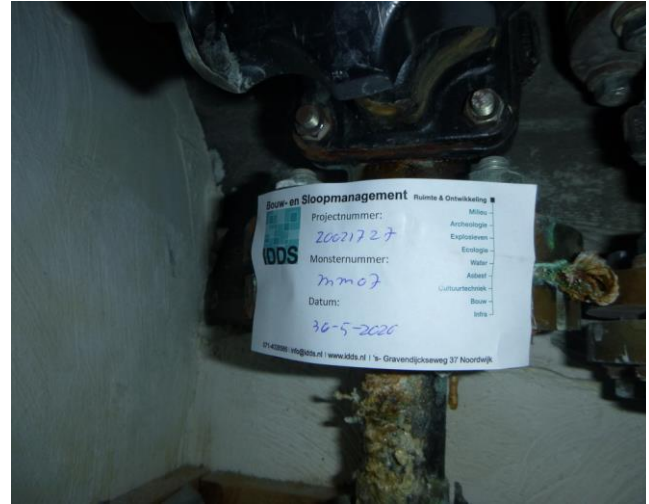
Overzichtsfoto

| Asbestsoort | Percentage |
| Chrysotiel | 30-60% |

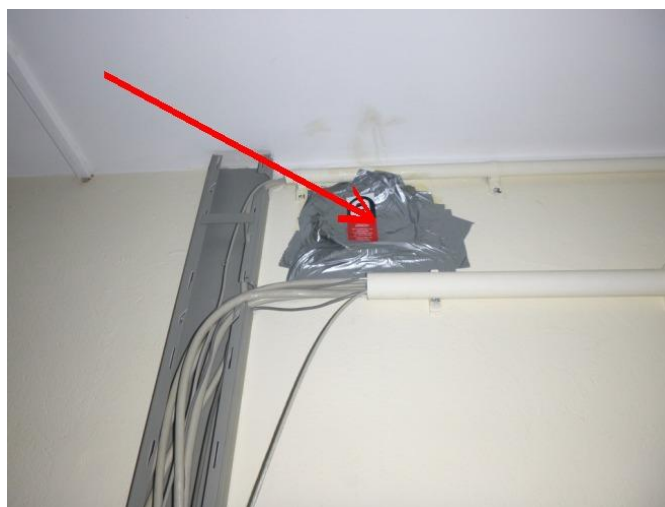
Overzichtsfoto

| Asbestsoort | Percentage |
| Chrysotiel | 15-30% |

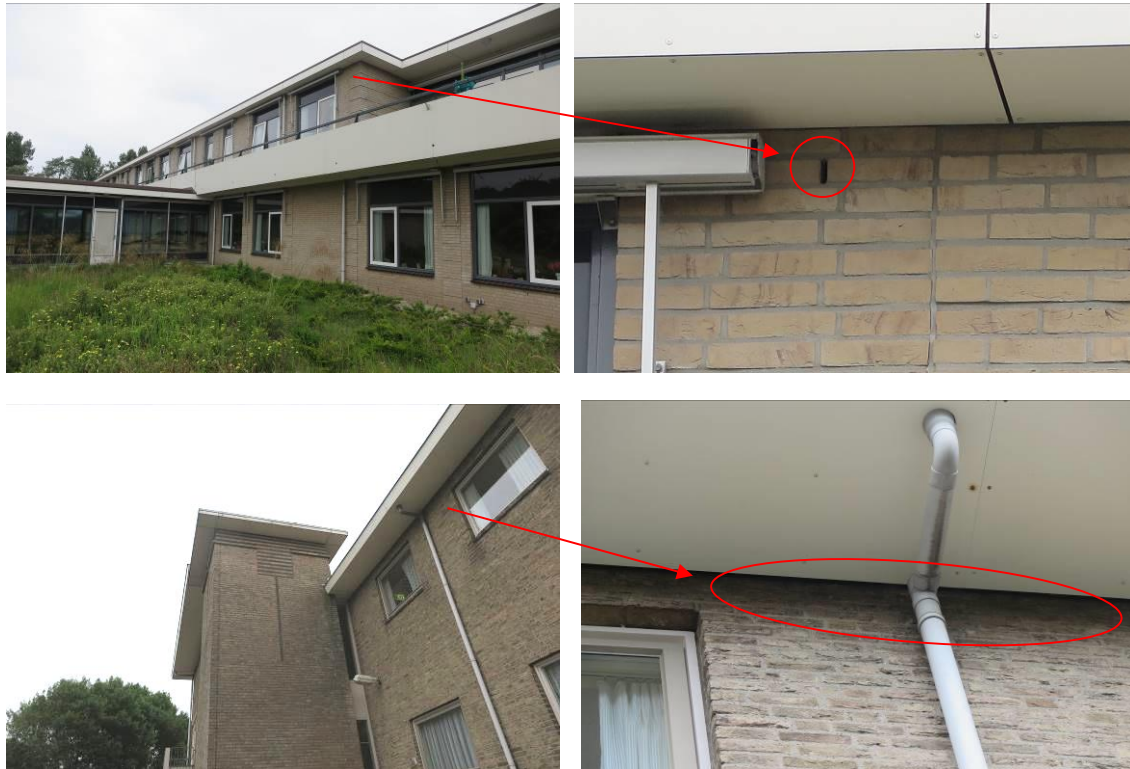
**Figuur 5. Potentiele verblijfplaatsen van vleermuizen in Overduin te Katwijk.**
