## Stuw Boems Jeu

Watergang ten noorden van de spoorlijn (gemeente Horst aan de Maas)

Het project betreft het verleggen van een watergang en de realisatie van een stuw. De watergang maakt in haar huidige vorm gebruik van een duiker. De watergang wordt in zuidelijke richting in open vorm verlegd. Het tracé bedraagt ongeveer 100 m.

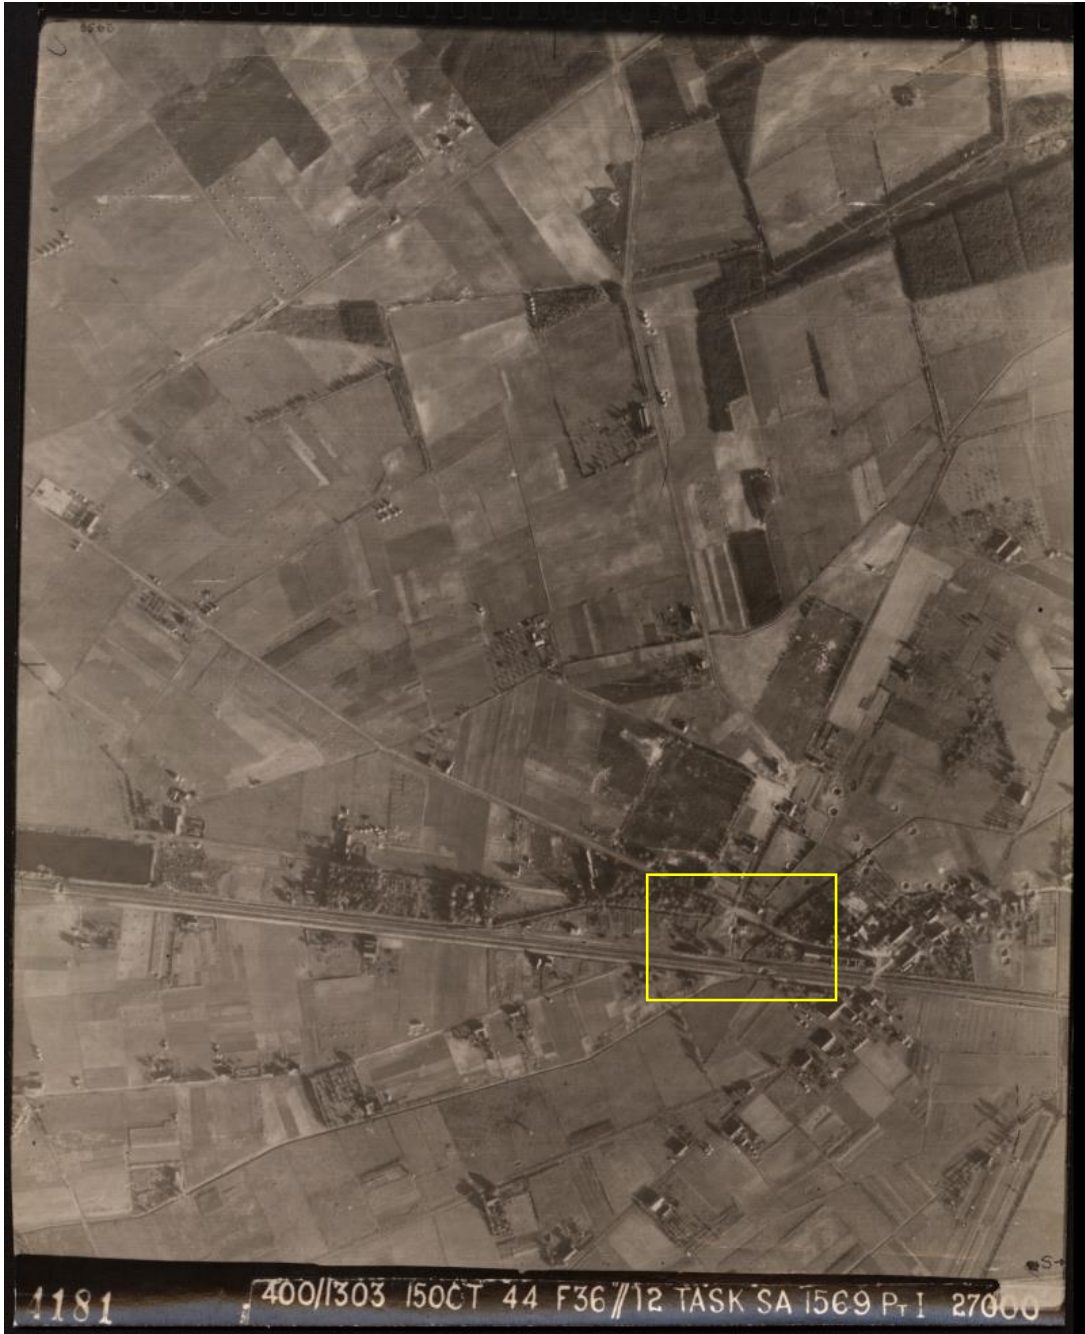
Bijlage 2 Luchtfoto – DotKadata en WUR

Via DotKaData is luchtfoto RAF4178 (15 oktober 1944) en US1058 (19 april 1944) aangekocht. In bijlage 1 is een snede uit de luchtfoto opgenomen. De projectlocatie is indicatief middels rode en groene lijnen ingetekend.

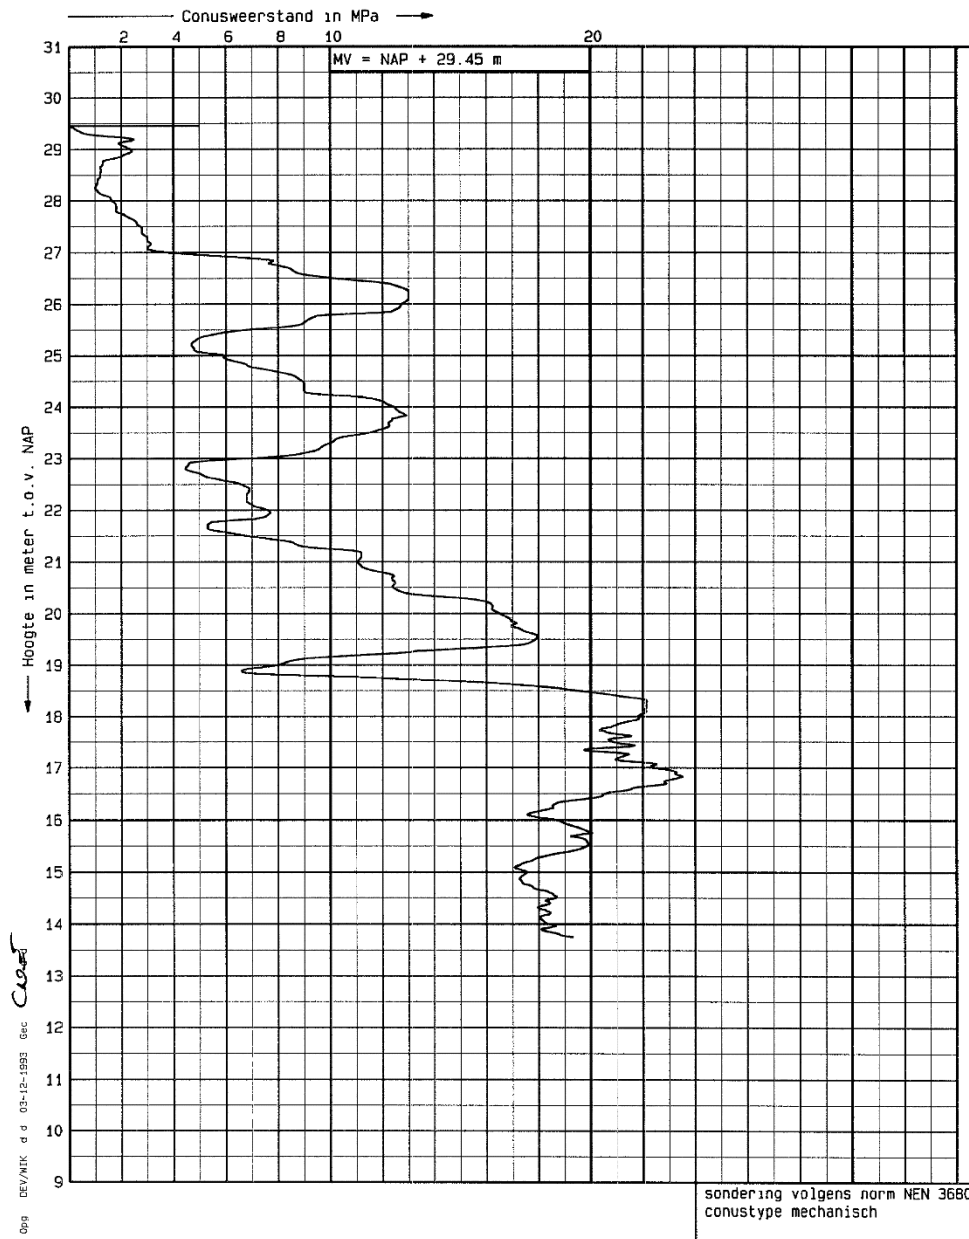
Bijlage 5 Sondeergrafiek

Sondeerresultaten, afkomstig van het DINOloket (bijlage 4), tonen voor het omliggende grasland een bodemopbouw aan bestaande uit zand. De kans op detonatie van conventionele geschut- en afwerpmunitie bij inslag is aanzienlijk hoger op zandgrond. Daarnaast is de indringingsdiepte kleiner.
