Bosgroepen

# Relatie Mosbeek en habitattypen

Tussen watermolens Frans en Bels

Harm Smeenge & Ariët Kieskamp

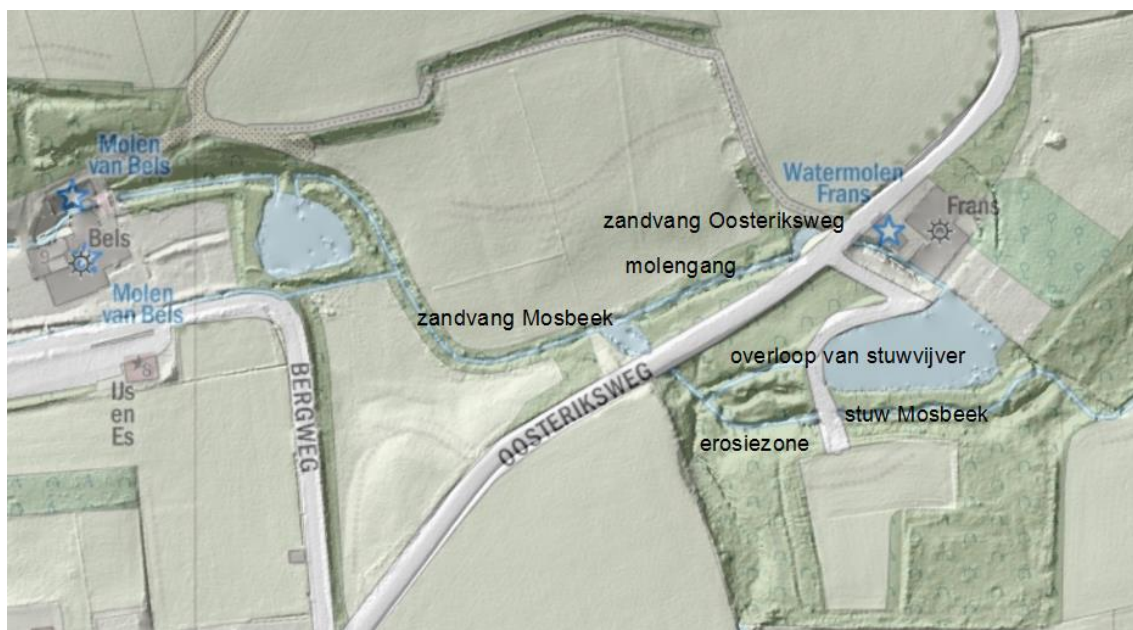
*Figuur 6: Ligging van locaties waar erosie of sedimentatie heeft plaatsgevonden.*

Als veroorzaker van het te hoge waterpeil voor de watermolens, wordt het teveel aan sediment (zand) in de Mosbeek in dit tracé gezien. De beek is als gevolg hiervan ondieper geworden, denken gebiedskenners. Om deze theorie te verkennen heeft in de winter van 2018–2019 een veldbezoek plaatsgevonden. Daarbij is gekeken naar sedimentatie- en erosieverschijnselen in en rondom de Mosbeek tussen watermolens Frans en Bels. In de onderstaande tekst wordt een aantal locaties genoemd die van invloed zijn op de erosie en sedimentatie tussen de twee watermolens (Figuur 6).

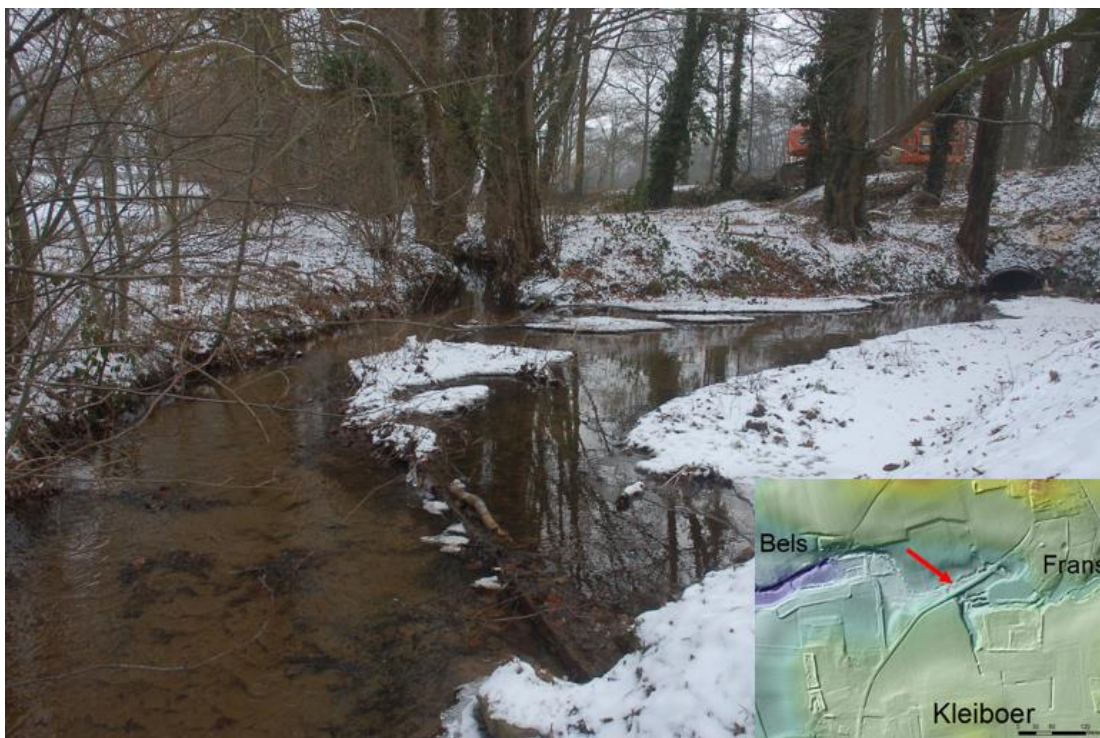
*Foto 1: Hopen zand in de zandvang van de Mosbeek als eilandjes met sneeuw in de Mosbeek waar de watergang uit het zuiden onder de Oosteriksweg door in de Mosbeek uitkomt . In de bocht is de samenvloeiing tussen de smallere molengang vanaf watermolen Frans (achtergrond) en de Mosbeek (voorgond) zichtbaar (foto: Harm Smeenge).*

Bovenstrooms van de S-bocht mondt de molengang uit in de Mosbeek. De Mosbeek zelf komt vanuit het zuiden en stroomt onder de Oosteriksweg door. Er is een zandvang in de Mosbeek gelegd ter hoogte van deze samenvloeiing. Opvallend tijdens het veldbezoek was het abrupte bodemhoogteverschil in de bedding tussen de molengang en de Mosbeek. Door sedimentatie in de zandvang en verdere bedding in deze S-bocht moet het water vanuit molen Frans 'de bult op'. Daardoor wordt het water opgestuwd. Dankzij de sneeuw waren de hopen met zand in de zandvang van de Mosbeek op deze samenvloeiing goed zichtbaar (Foto 1). De dikte van de laag los zand is 20–30 cm. Het zand verspreidt zich geleidelijk door de Mosbeek verder benedenstrooms, richting molen Bels. Het tracé tussen watermolen Frans en dit kruispunt is in vergelijking met de zuidelijk gelegen Mosbeek beperkt aan erosie en sedimentatie onderhevig. Desondanks is een aandachtspunt dat de zandvang aan de Oosteriksweg niet meer functioneert en omloops is geworden. Dit betekent dat sediment uit de noordelijke bermsloot van de Oosteriksweg niet meer wordt opgevangen en in de molengang belandt.

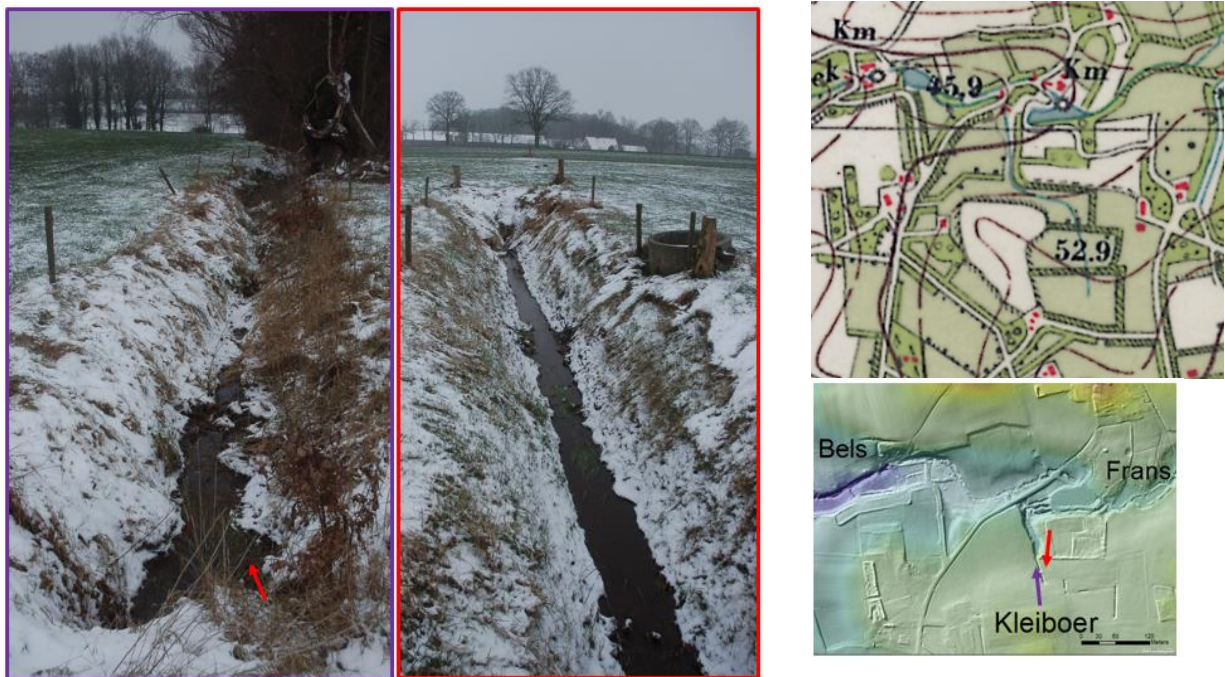
*Foto 3: Watergang uit de periode 1905–1935, bovenstrooms van de zuidtak in het graslandperceel bij Kleiboer. Tussen 1935 en 1955 zijn de tussenliggende houtwallen geruimd en is de waterafvoer door afstroming over het sterk hellende gebied en ondiepe Tertiaire klei vergroot. De toename van deze waterafvoer en de afvoerpieken hebben de erosie vermoedelijk op gang is gebracht (foto: Harm Smeenge).*

De vraag is waardoor deze erosie heeft kunnen plaatsvinden. Ten zuiden van de geul, waarin het Vochtige alluviale bos voorkomt ligt een graslandperceel, waarin tussen 1905 en 1935 een watergang aangelegd (Foto 3). Ondanks deze verandering zorgde vermoedelijk de kleinschaligheid van houtwallen nog voor een gedoseerde afstroming vanaf de stuwwalflank of –plateau (Foto 3). Tussen 1935 en 1955 zijn deze houtwallen ten behoeve van schaalvergroting in de landbouw geruimd. Doordat dit gebied sterk afhelt en bovendien slecht doorlatende Tertiaire klei ondiep voorkomt is de waterberging in de bodem gering. Dit betekent dat door deze grootschaligheid en ontwatering een versnelde afvoer van het grond- en oppervlakte water plaatsvindt waardoor de erosie in deze zuidtak wordt versterkt. Het vermoeden is dat de combinatie van ontwatering, schaalvergroting en klimaatsverandering (piekbuien) de erosie op gang heeft gebracht waarna de erosie een zich zelf versterkend fenomeen is geworden.

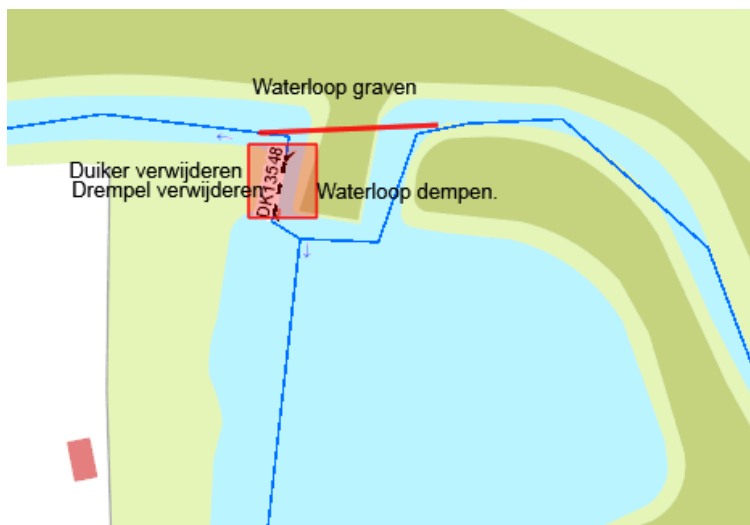
*Figuur 11: Voorgestelde aanpassing verwijderen omloop stuwvijver watermolen Bels. Ten behoeve van de habitattypen wordt de drempel voor de molen van de drie stuwjes vlak voor de geleidegoot naar het waterrad van watermolen Bels. Voorstel Ben Ordelmans, Waterschap Vechtstromen.*

In de huidige situatie loopt de Mosbeek via een U-bocht door de kolk van Bels. Voor de uitstroom van de kolk is een drempel met spindelafluiser geplaatst. De hoogte van deze drempel (45.33 m+) zorgt voor een hoog waterpeil in de molenkolk, maar ook voor het hoge peil in het tracé van de Mosbeek en bij de watermolen van Frans. Voorgestelde aanpassing is om de Mosbeek ter plaatse rechtdoor te laten lopen (dit is ook het oorspronkelijke tracé).

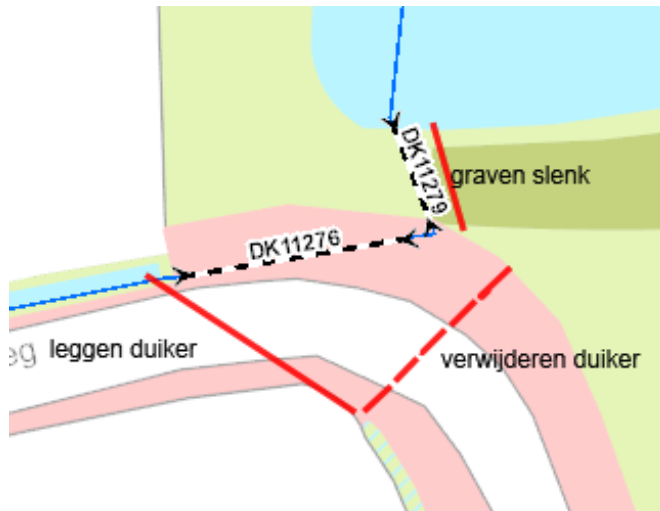
*Figuur 13: Situatie tussen de molenvijver van watermolen Bels en de omloop langs de Bergweg. Voorstel Ben Ordelmans, Waterschap Vechtstromen.*

Ook zal er een slenk van de Berendswel naar de molenkolk worden aangelegd voor oppervlakkige afwatering om te voorkomen dat het laagste deel van de Berendswel permanent onder water staat. Slenk voorzien van TBMOS o.i.d. om drempelhoogte te

waarborgen. Ook kan gekozen worden voor afwateringsduiker al dan niet voorzien van terugslagklep. Dit is afhankelijk van hoogteverschil tussen laagste punt Berendswel; en waterpeil van molenkolk van Bels. Water uit molenkolk mag niet in Berendswel stromen. Na een terreinmeting van het laagste gedeelte van de Berendswel kan de beste oplossing bepaald worden (fig. 13).

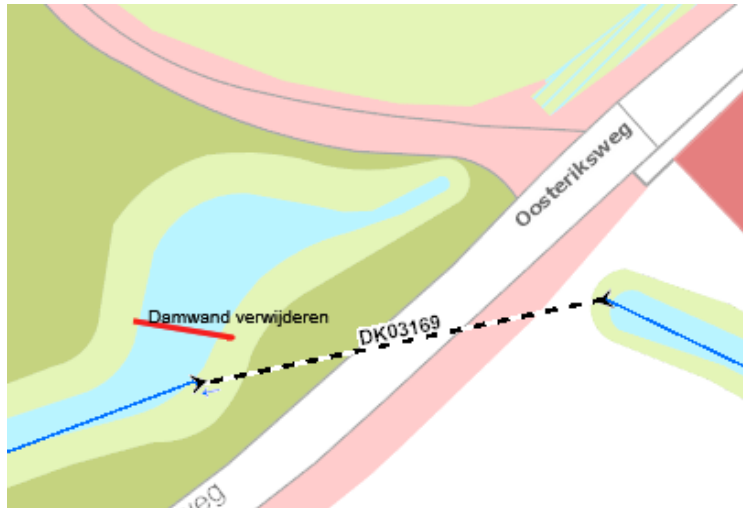
*Figuur 15: Oude zandvang ten westen van Watermolen Frans. Voorstel Ben Ordelmans, Waterschap Vechtstromen.*

Hoogteverschil vastleggen door aanleg van cascade van Beton of TB MOS en stortsteen (fig. 15). De oude zandvang ten noorden van de huidige damwand fungeert ook als zandvang en dient te worden onderhouden om sedimentatieproblemen in de toekomst te voorkomen.
