# 19029 | LIJNBAAN 92

## INVENTARISATIE RIJKSMONUMENT

Mei architects and planners | 14.11.2019

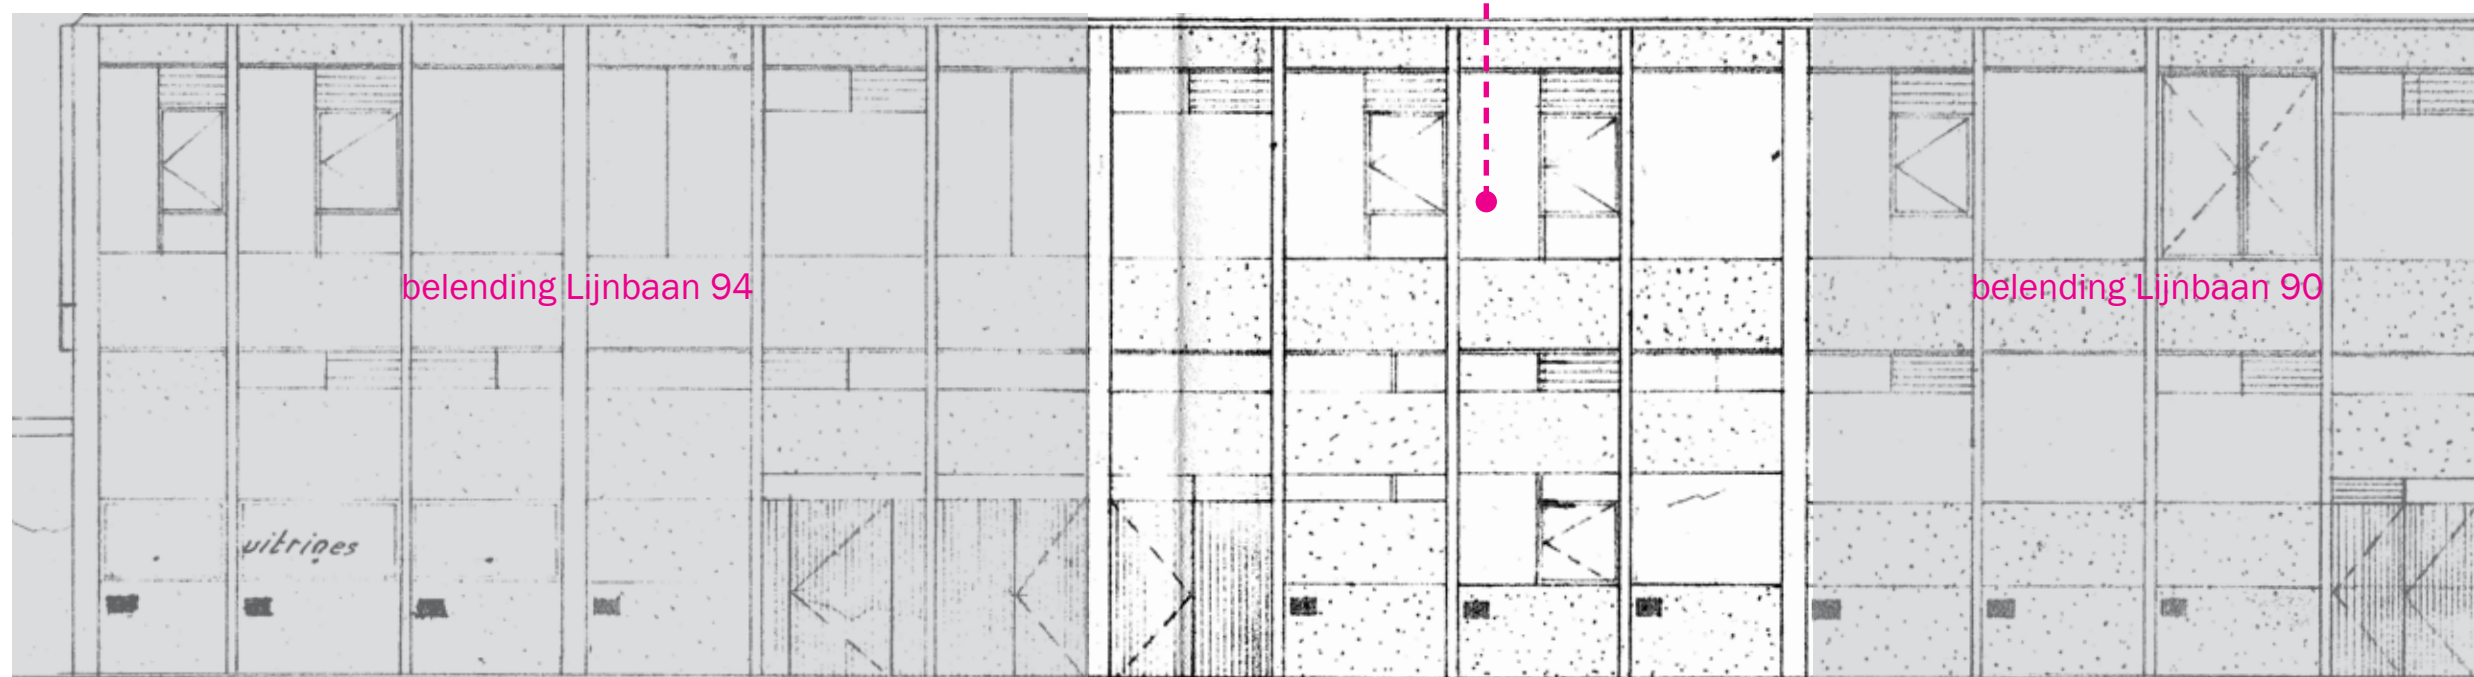
Achtergevel Hennekijnstraat

Toont geen verschillen t.o.v. archieftekeningen 1952,  
Plastiek komt overeen met huidig gevelbeeld 2018

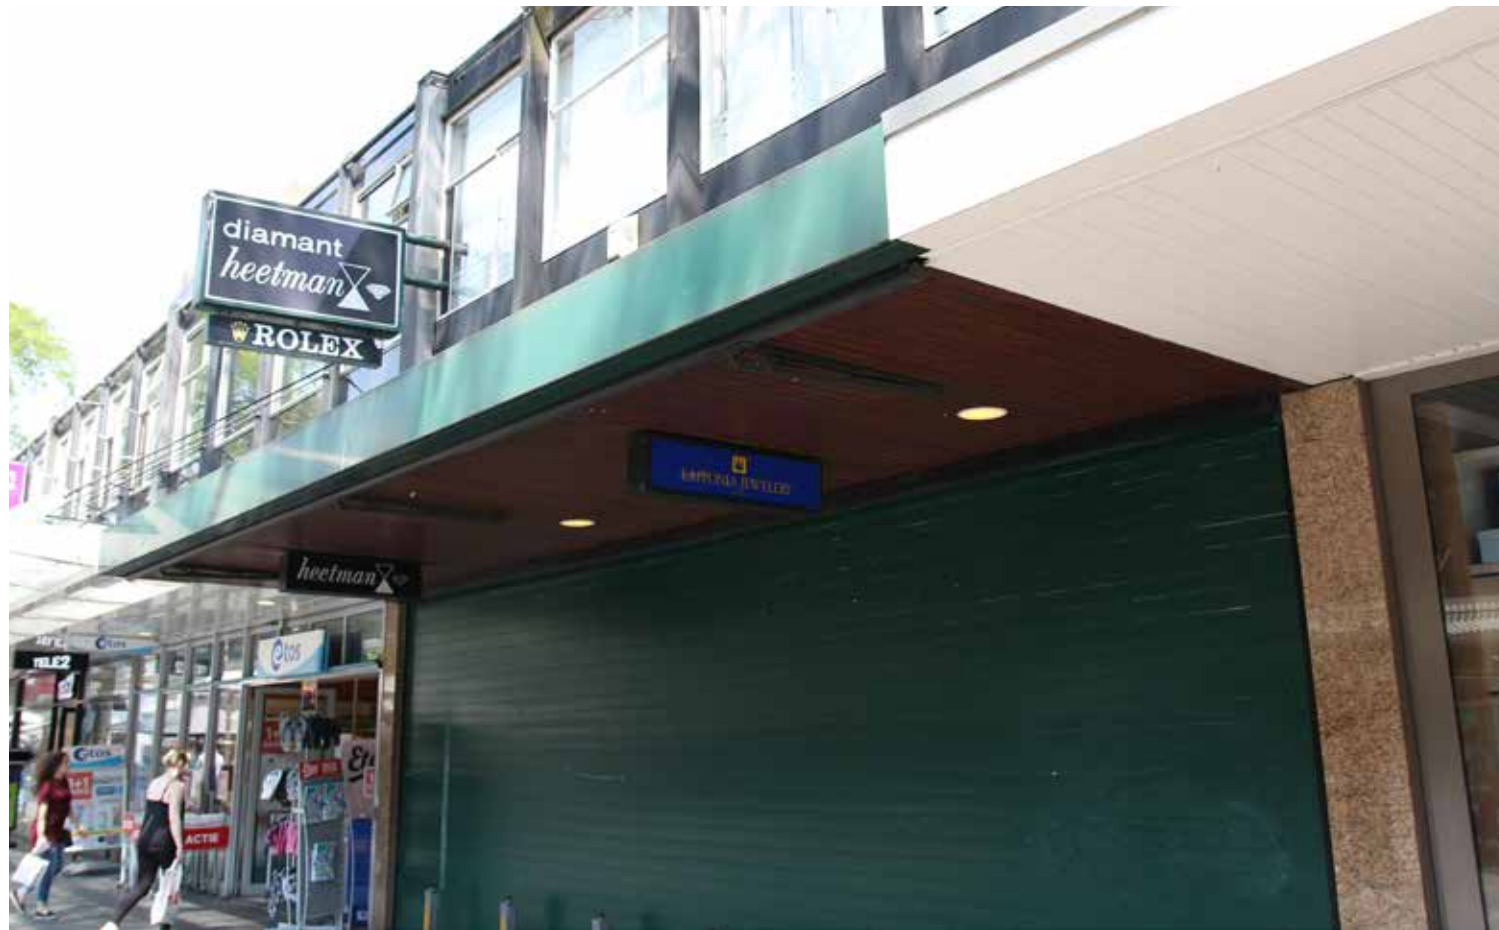
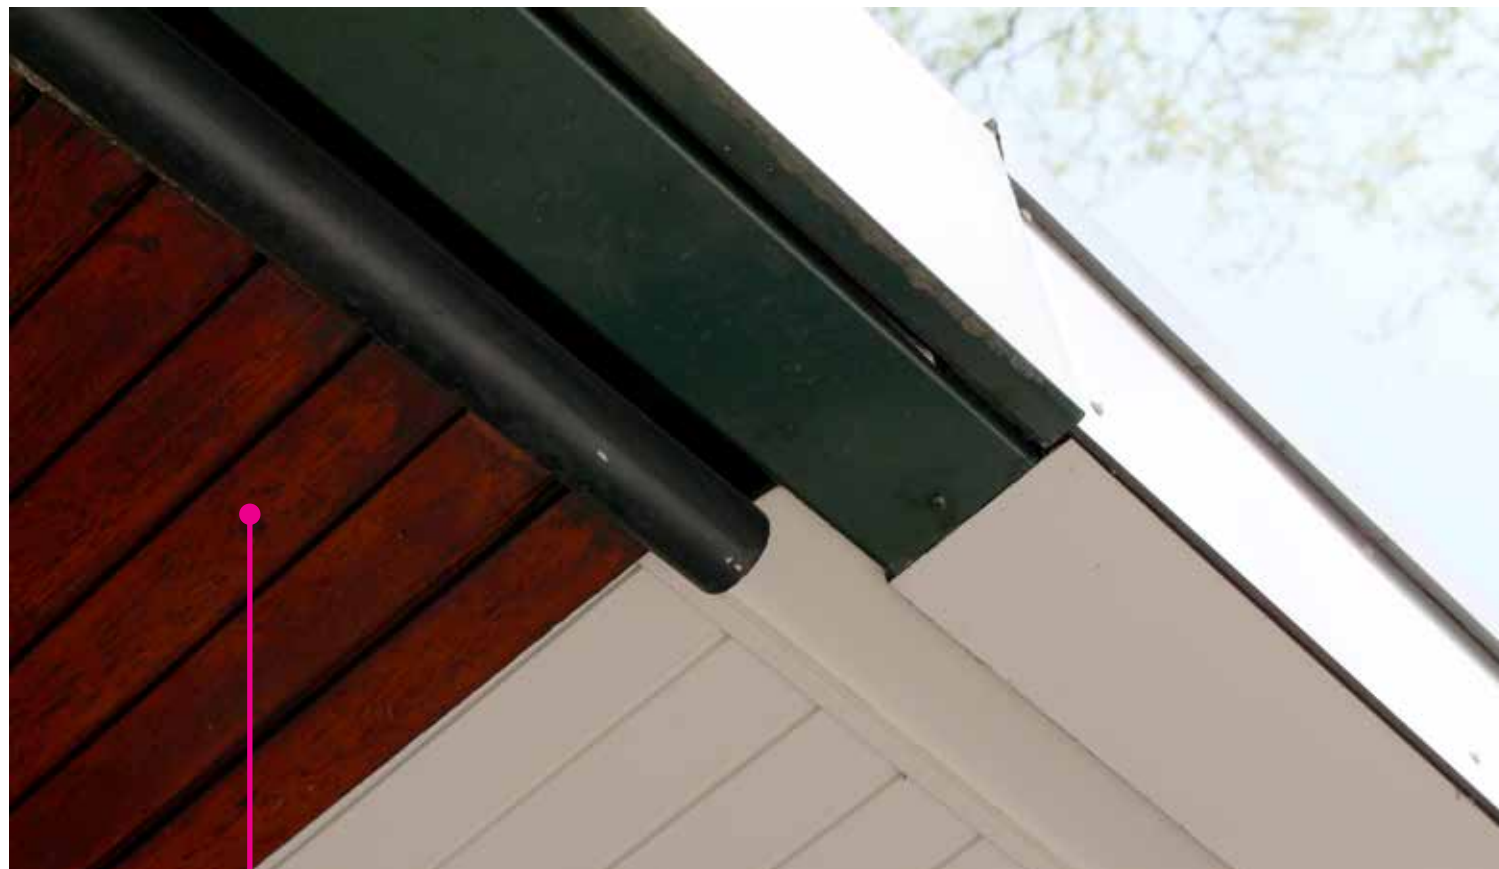
(detail) Foto's genomen ter hoogte van de panden Lijnbaan nr. 92 waar de luifel nog in (redelijk) originele staat aanwezig is.

Grenenhouten latten, blank gelakt (originele luifel)

voorzijde luifel aangepast (groen zetwerk)

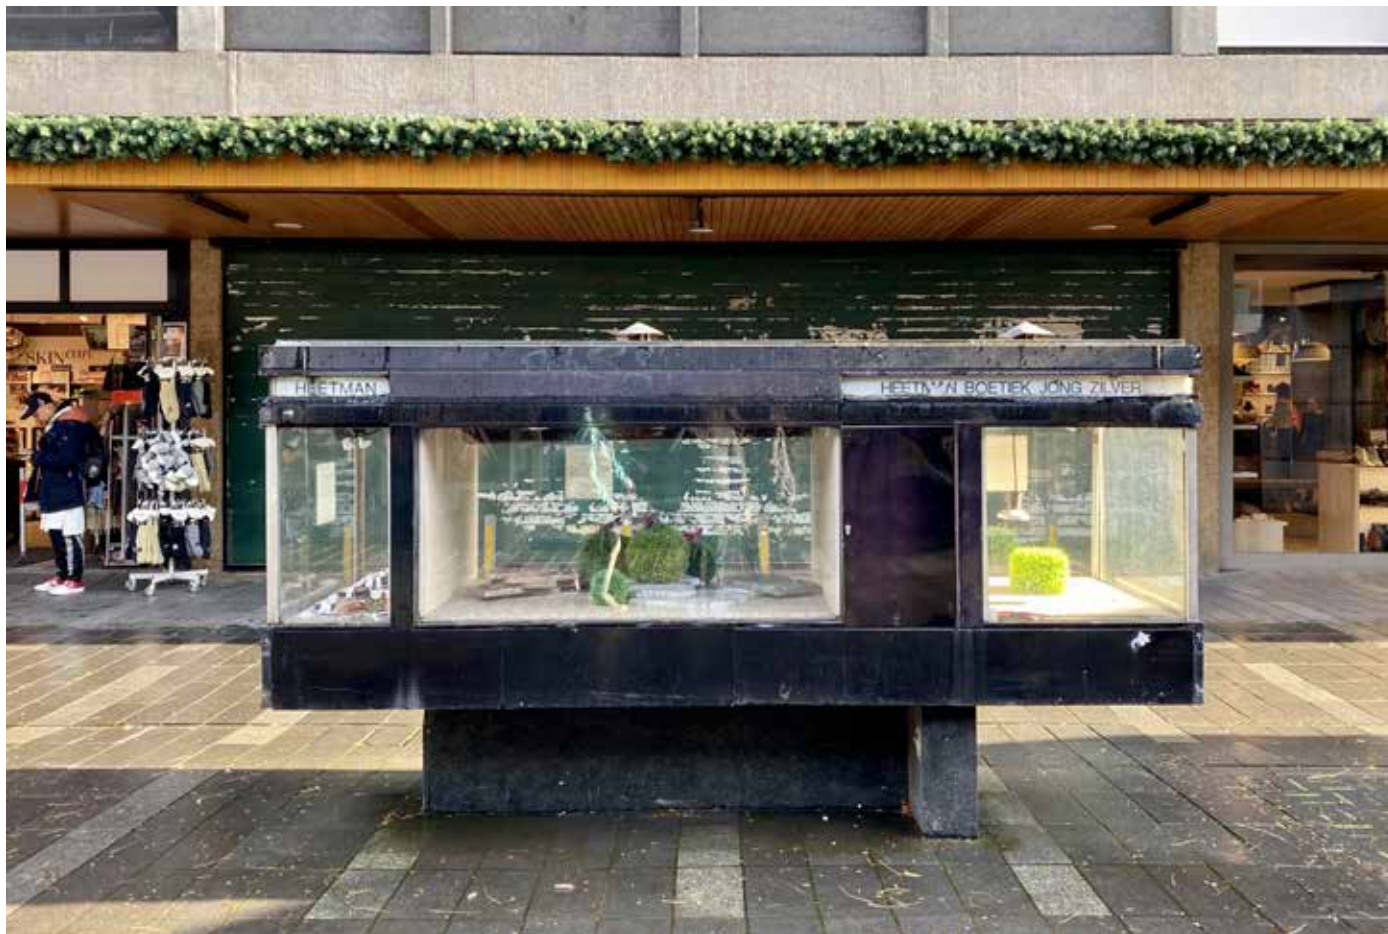
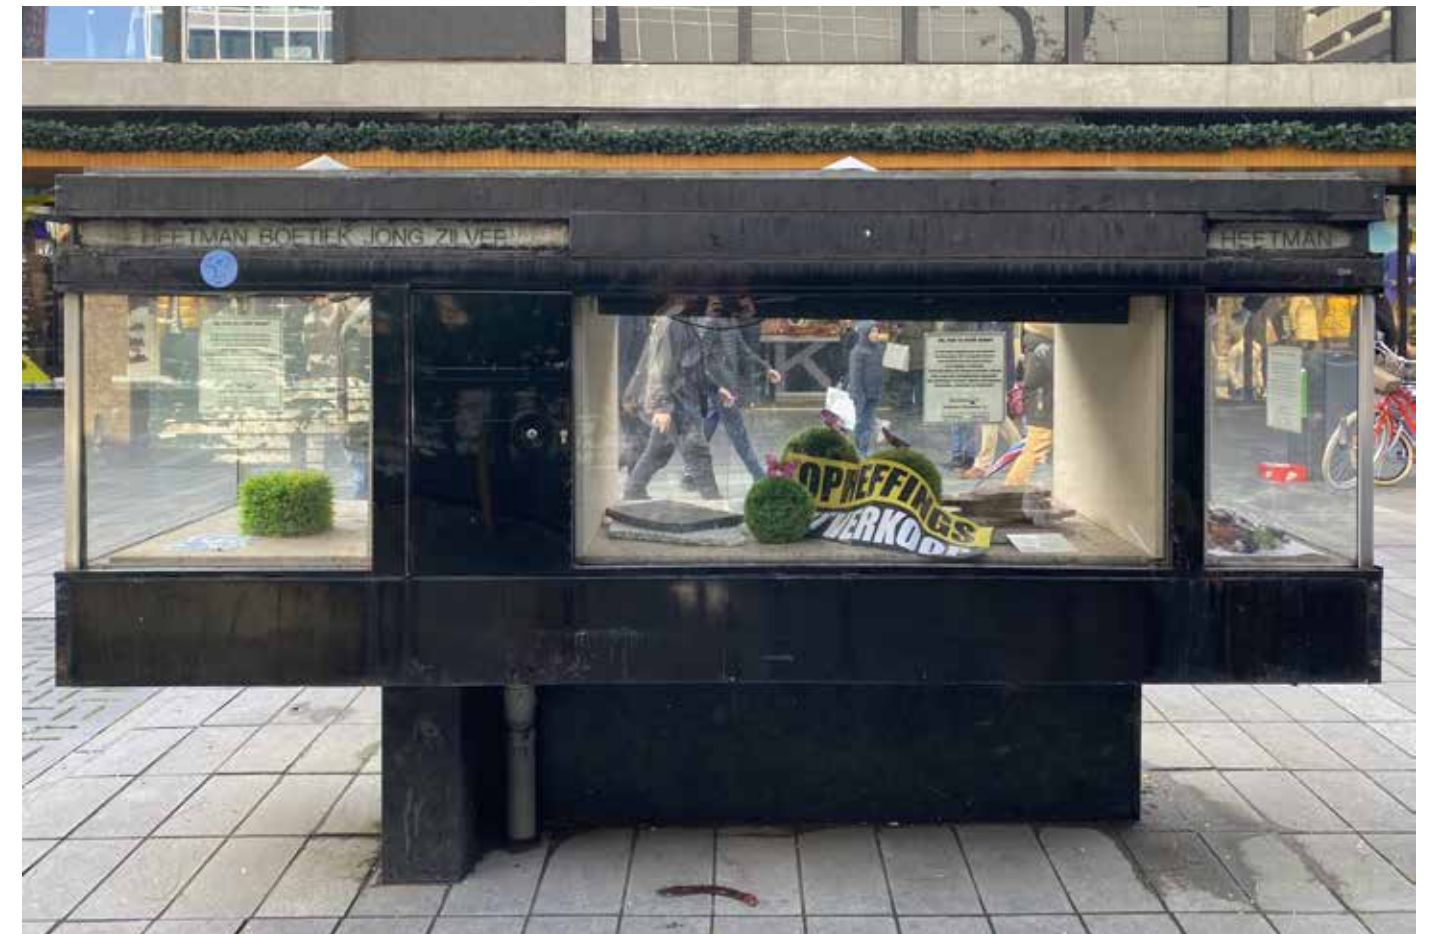
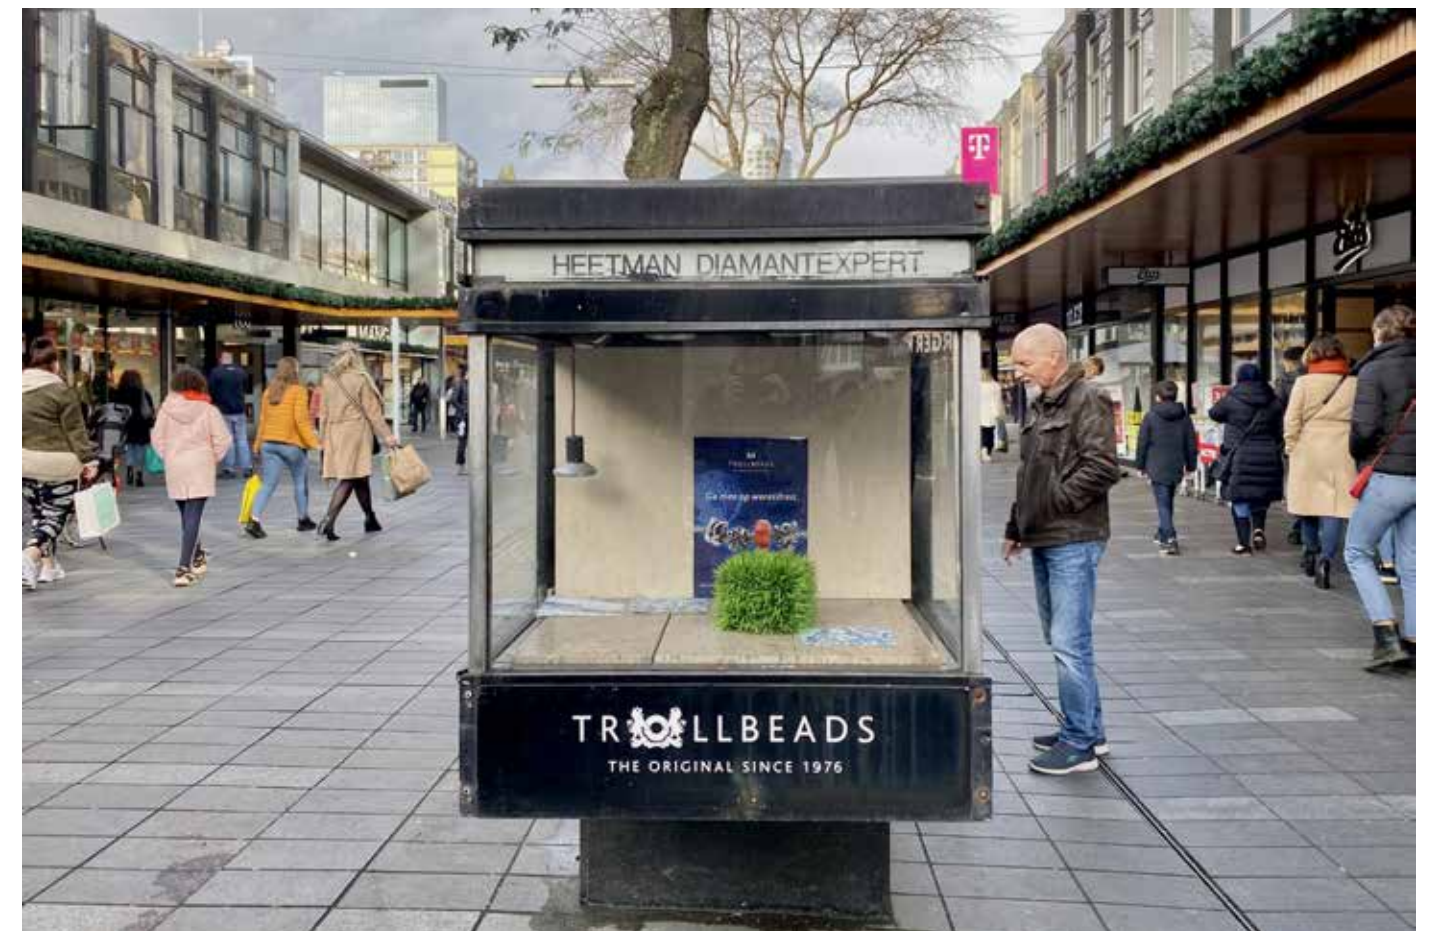
Detailfoto's voorgevel Lijnbaan, originele grenenhouten latten en eilandetalage

Vooraanzicht

Achteraanzicht

Aanzicht genomen vanaf zuid

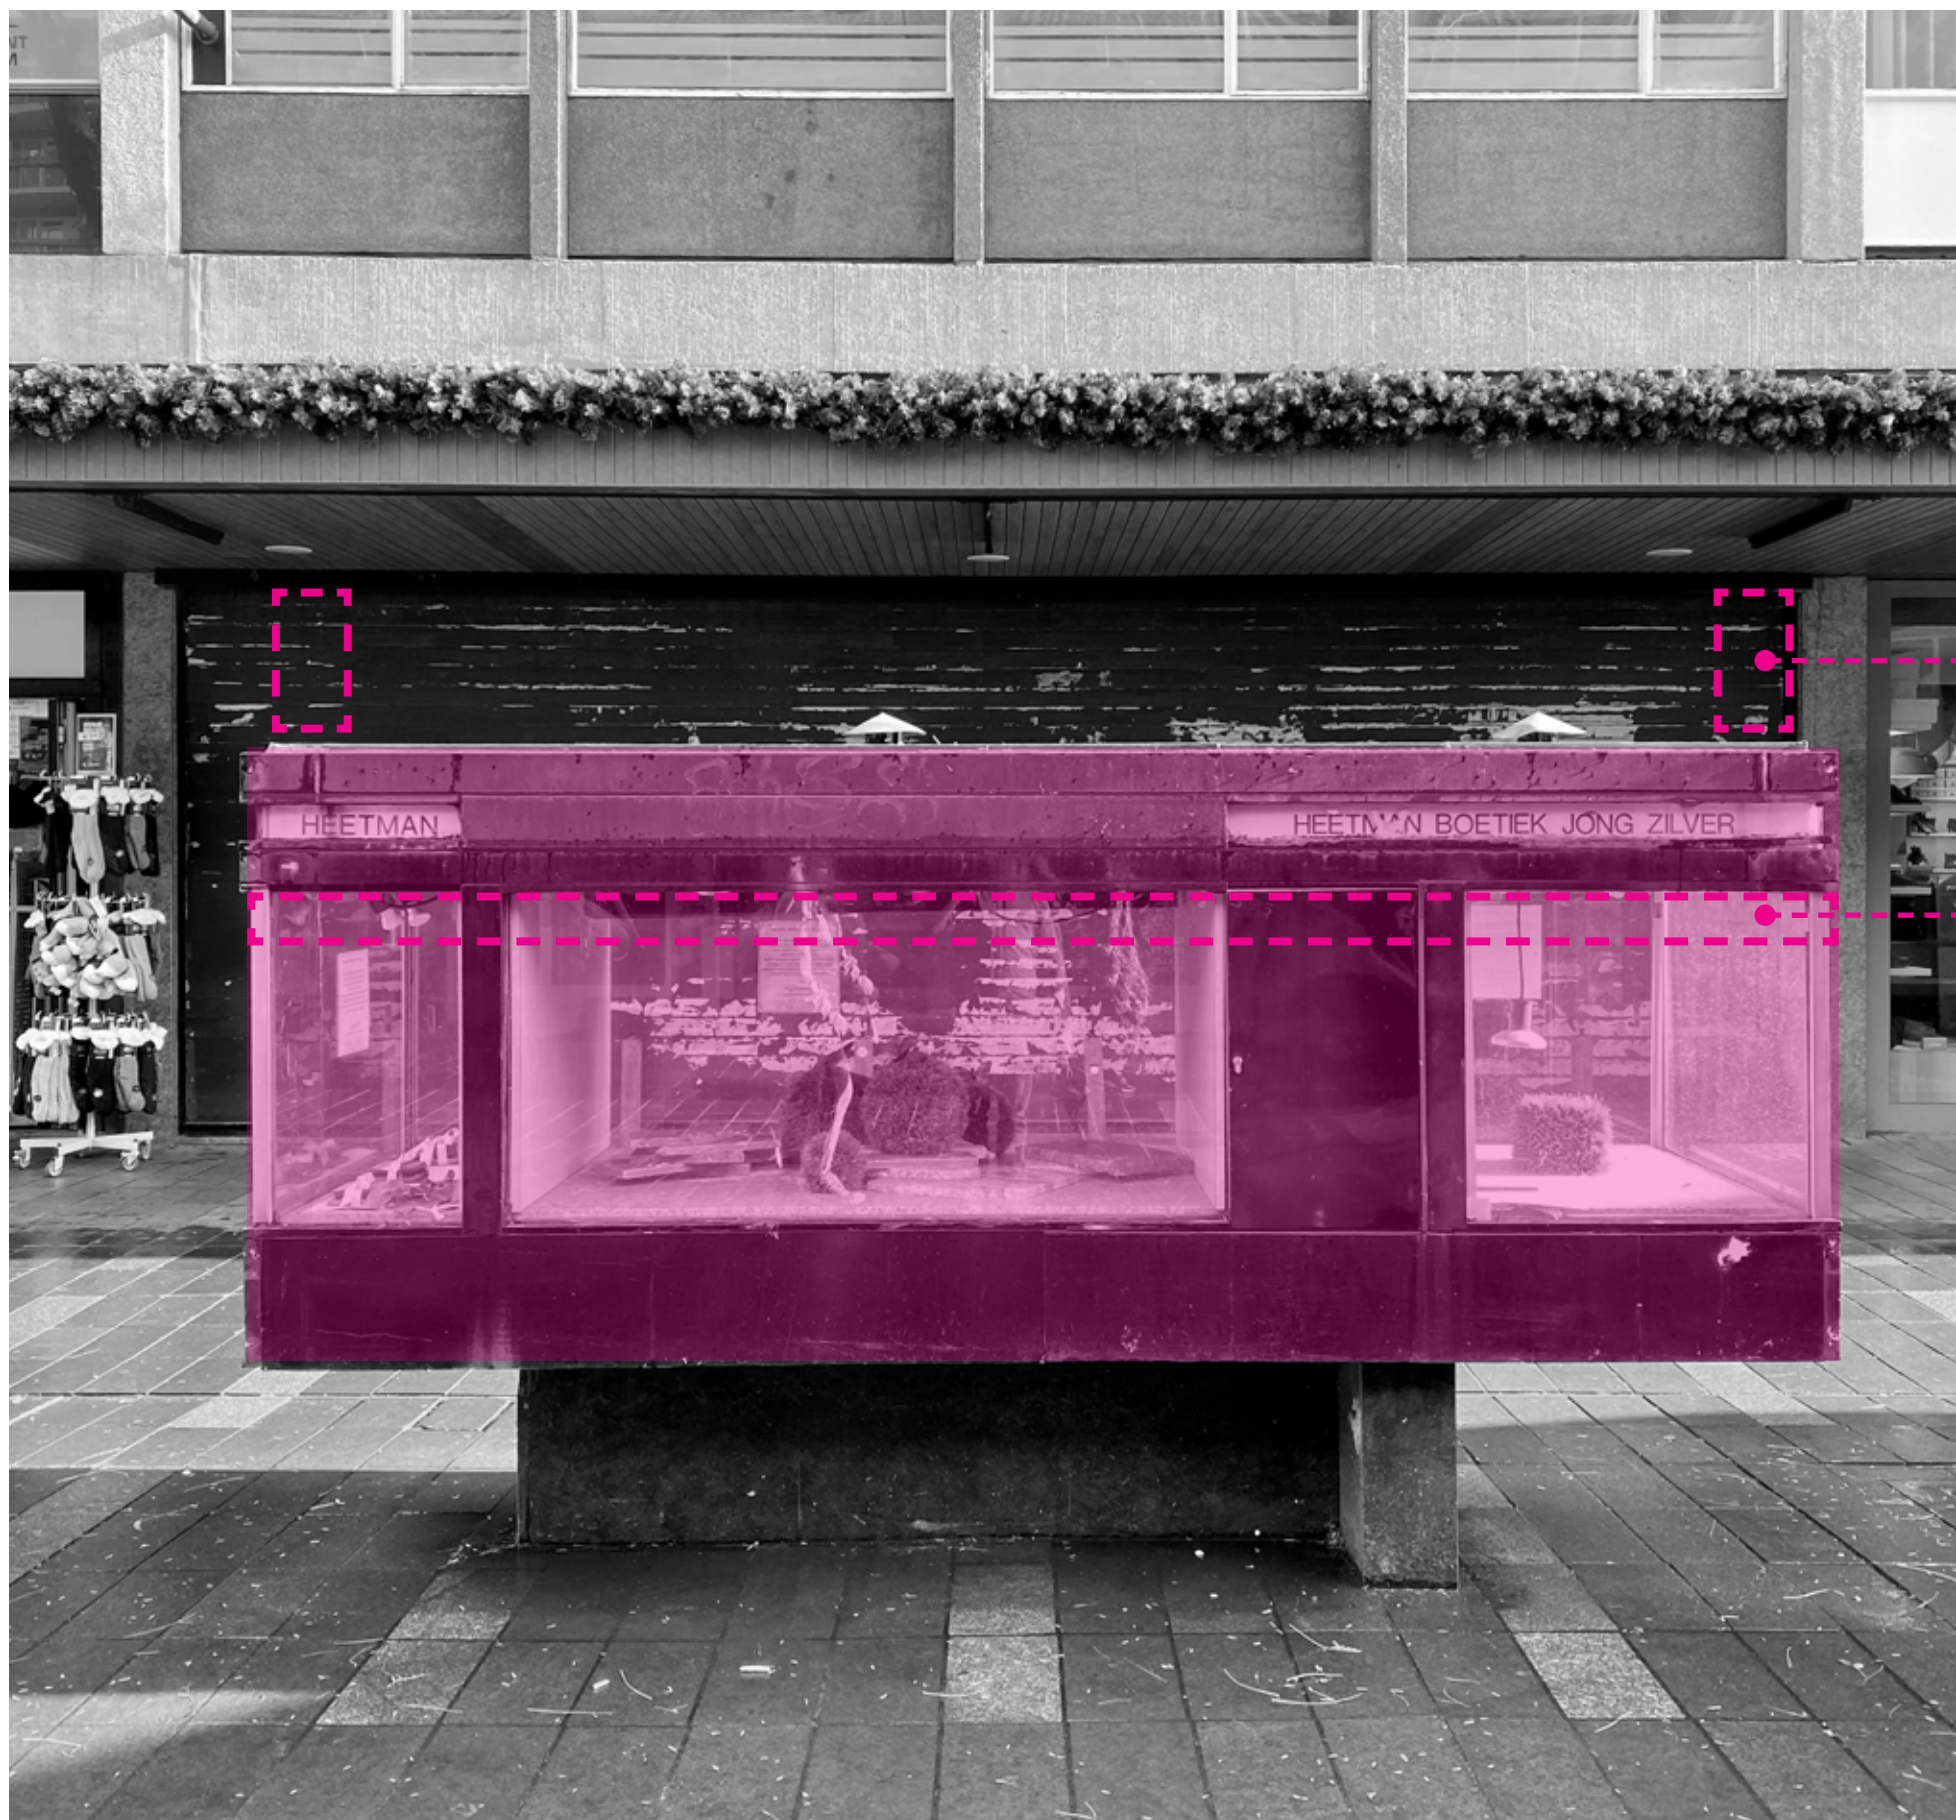
Continuïteit van buiten naar binnen  
Een van de speerpunten van het ontwerp van bureau Van den Broek & Bakema was een sterke verwevenheid tussen de winkels en de openbare ruimte: het concept van de Lijnbaan als een interieur in de stad. Dit logisch doordringen van binnen- en buitenruimte werd benadrukt door eilandetalages:

- de winkels waren op straat aanwezig in de vorm van eiland-etalages (nog bestaande eilandetalage aanwezig voor Juwelier Heetman)
