# Publiceerbare aanvraag/melding omgevingsvergunning

| Projectomschrijving | Verbouwing woonhuis Chr. de Wetstraat 11 te Katwijk |

Verbouwing woonhuis Chr. de Wetstraat 11 te Katwijk

## Asbestinventarisatie conform certificatieschema Asbestinventarisatie, gepubliceerd in Staatscourant 2018 nr. 68771 paragraaf 3.

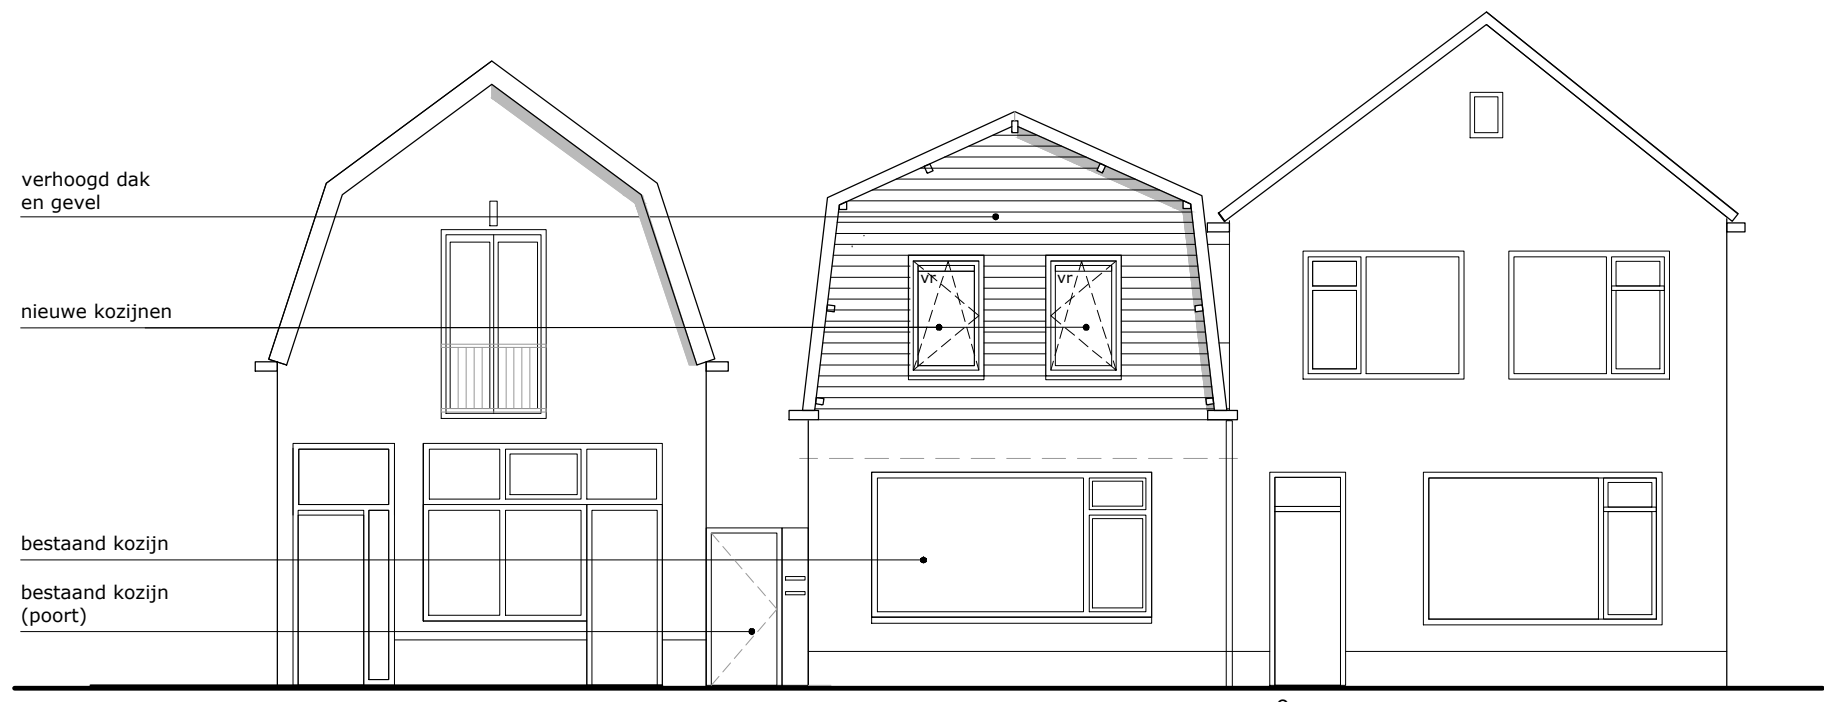
voorgevel

Daglicht slaapkamer 1:  
Ad=0,98m²  
Cb=0,77 (α=20° β=23°)  
Ae=0,75m²  
Benodigd 15m² x 10% = 1,5m²  
Aanwezig 0,75m² x 2 = 1,5m²  
Voldoet

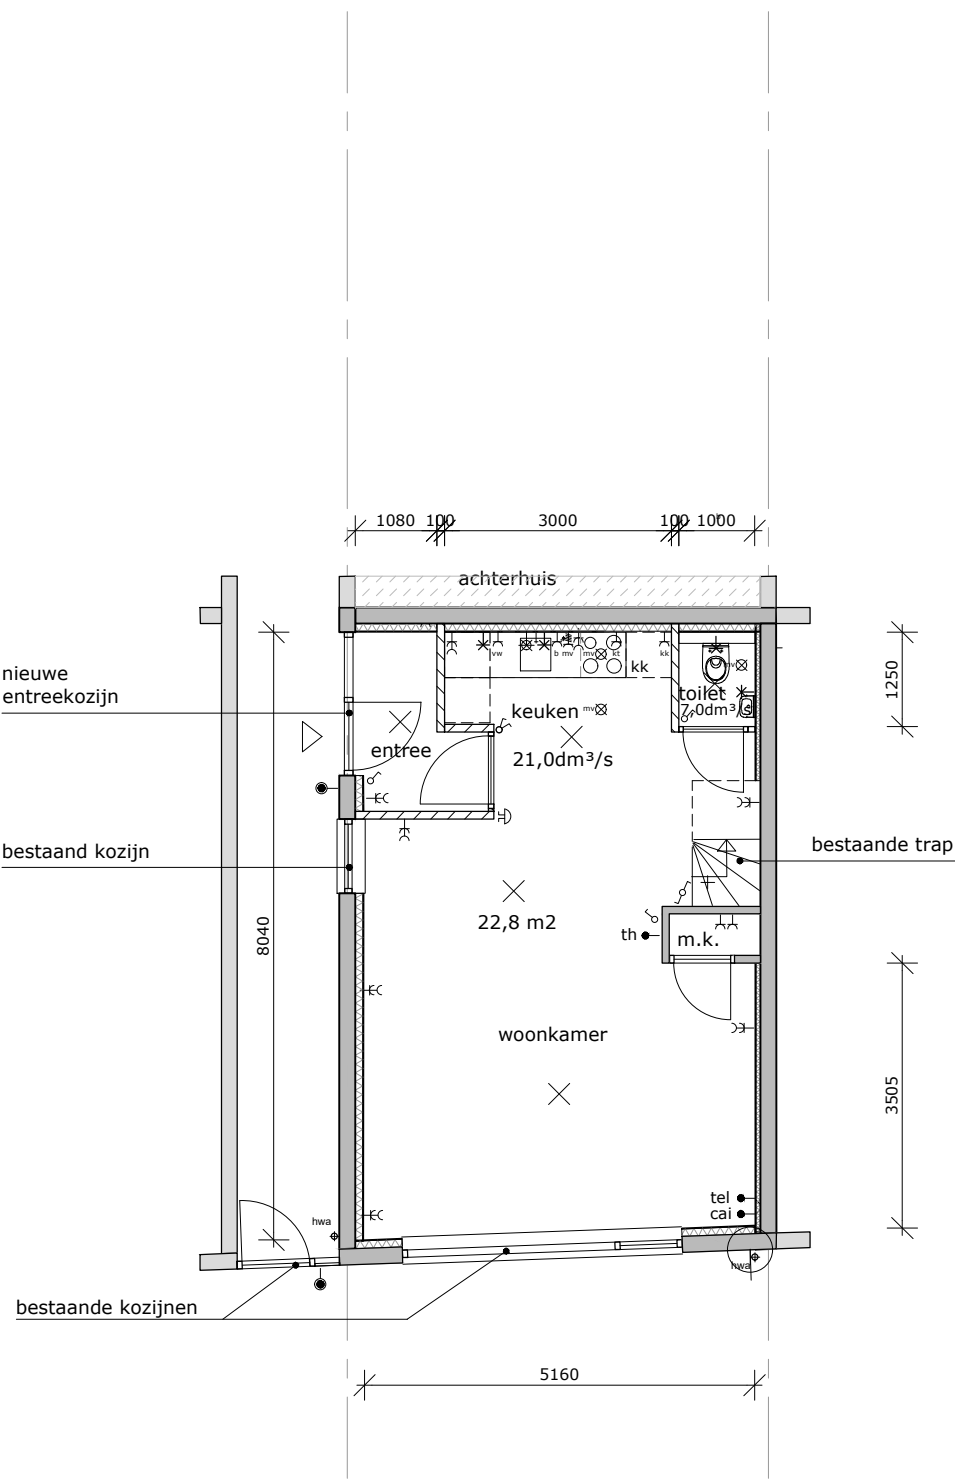
begane grond

Gebruiksoppervlakte : 41,5 m2

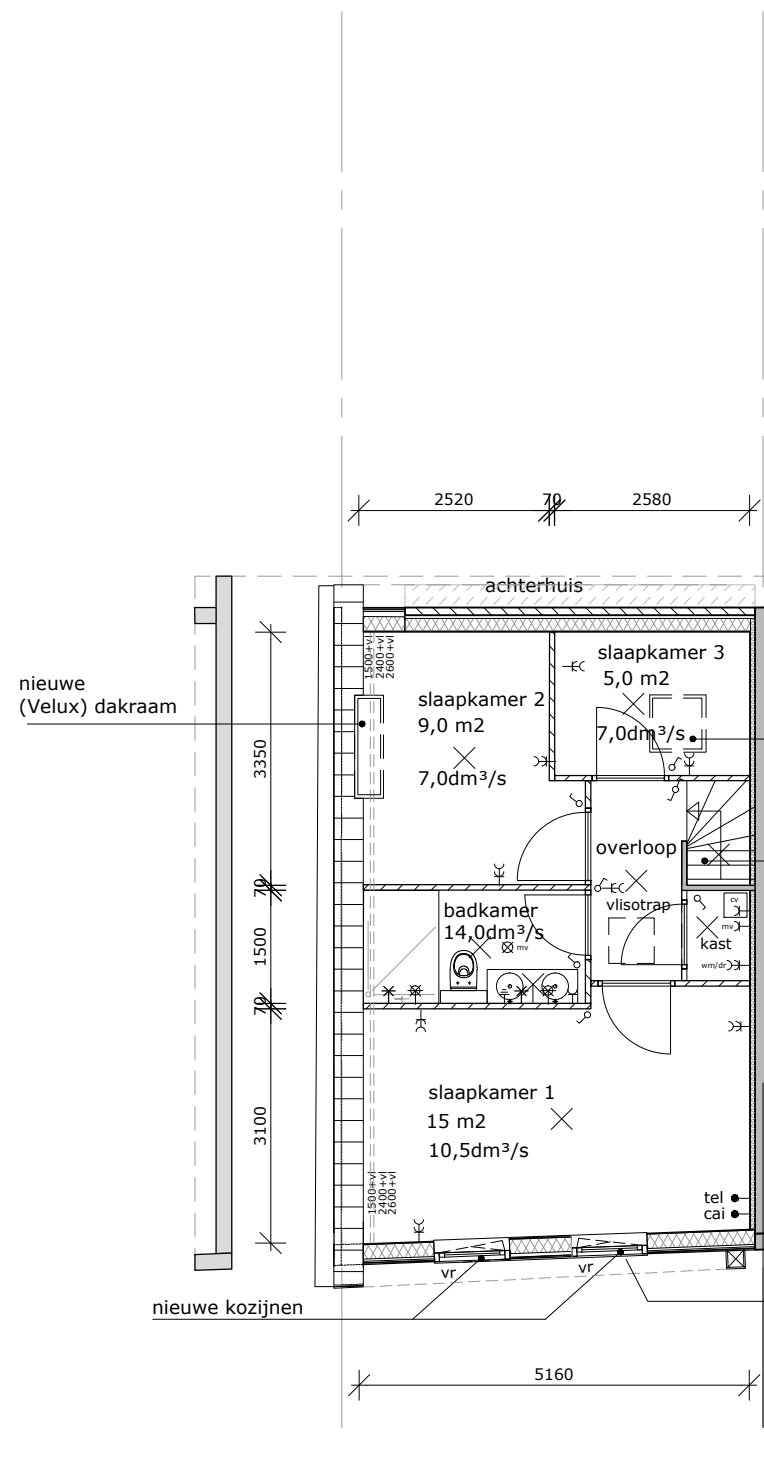
verdieping

Gebruiksoppervlakte : 40,8 m2

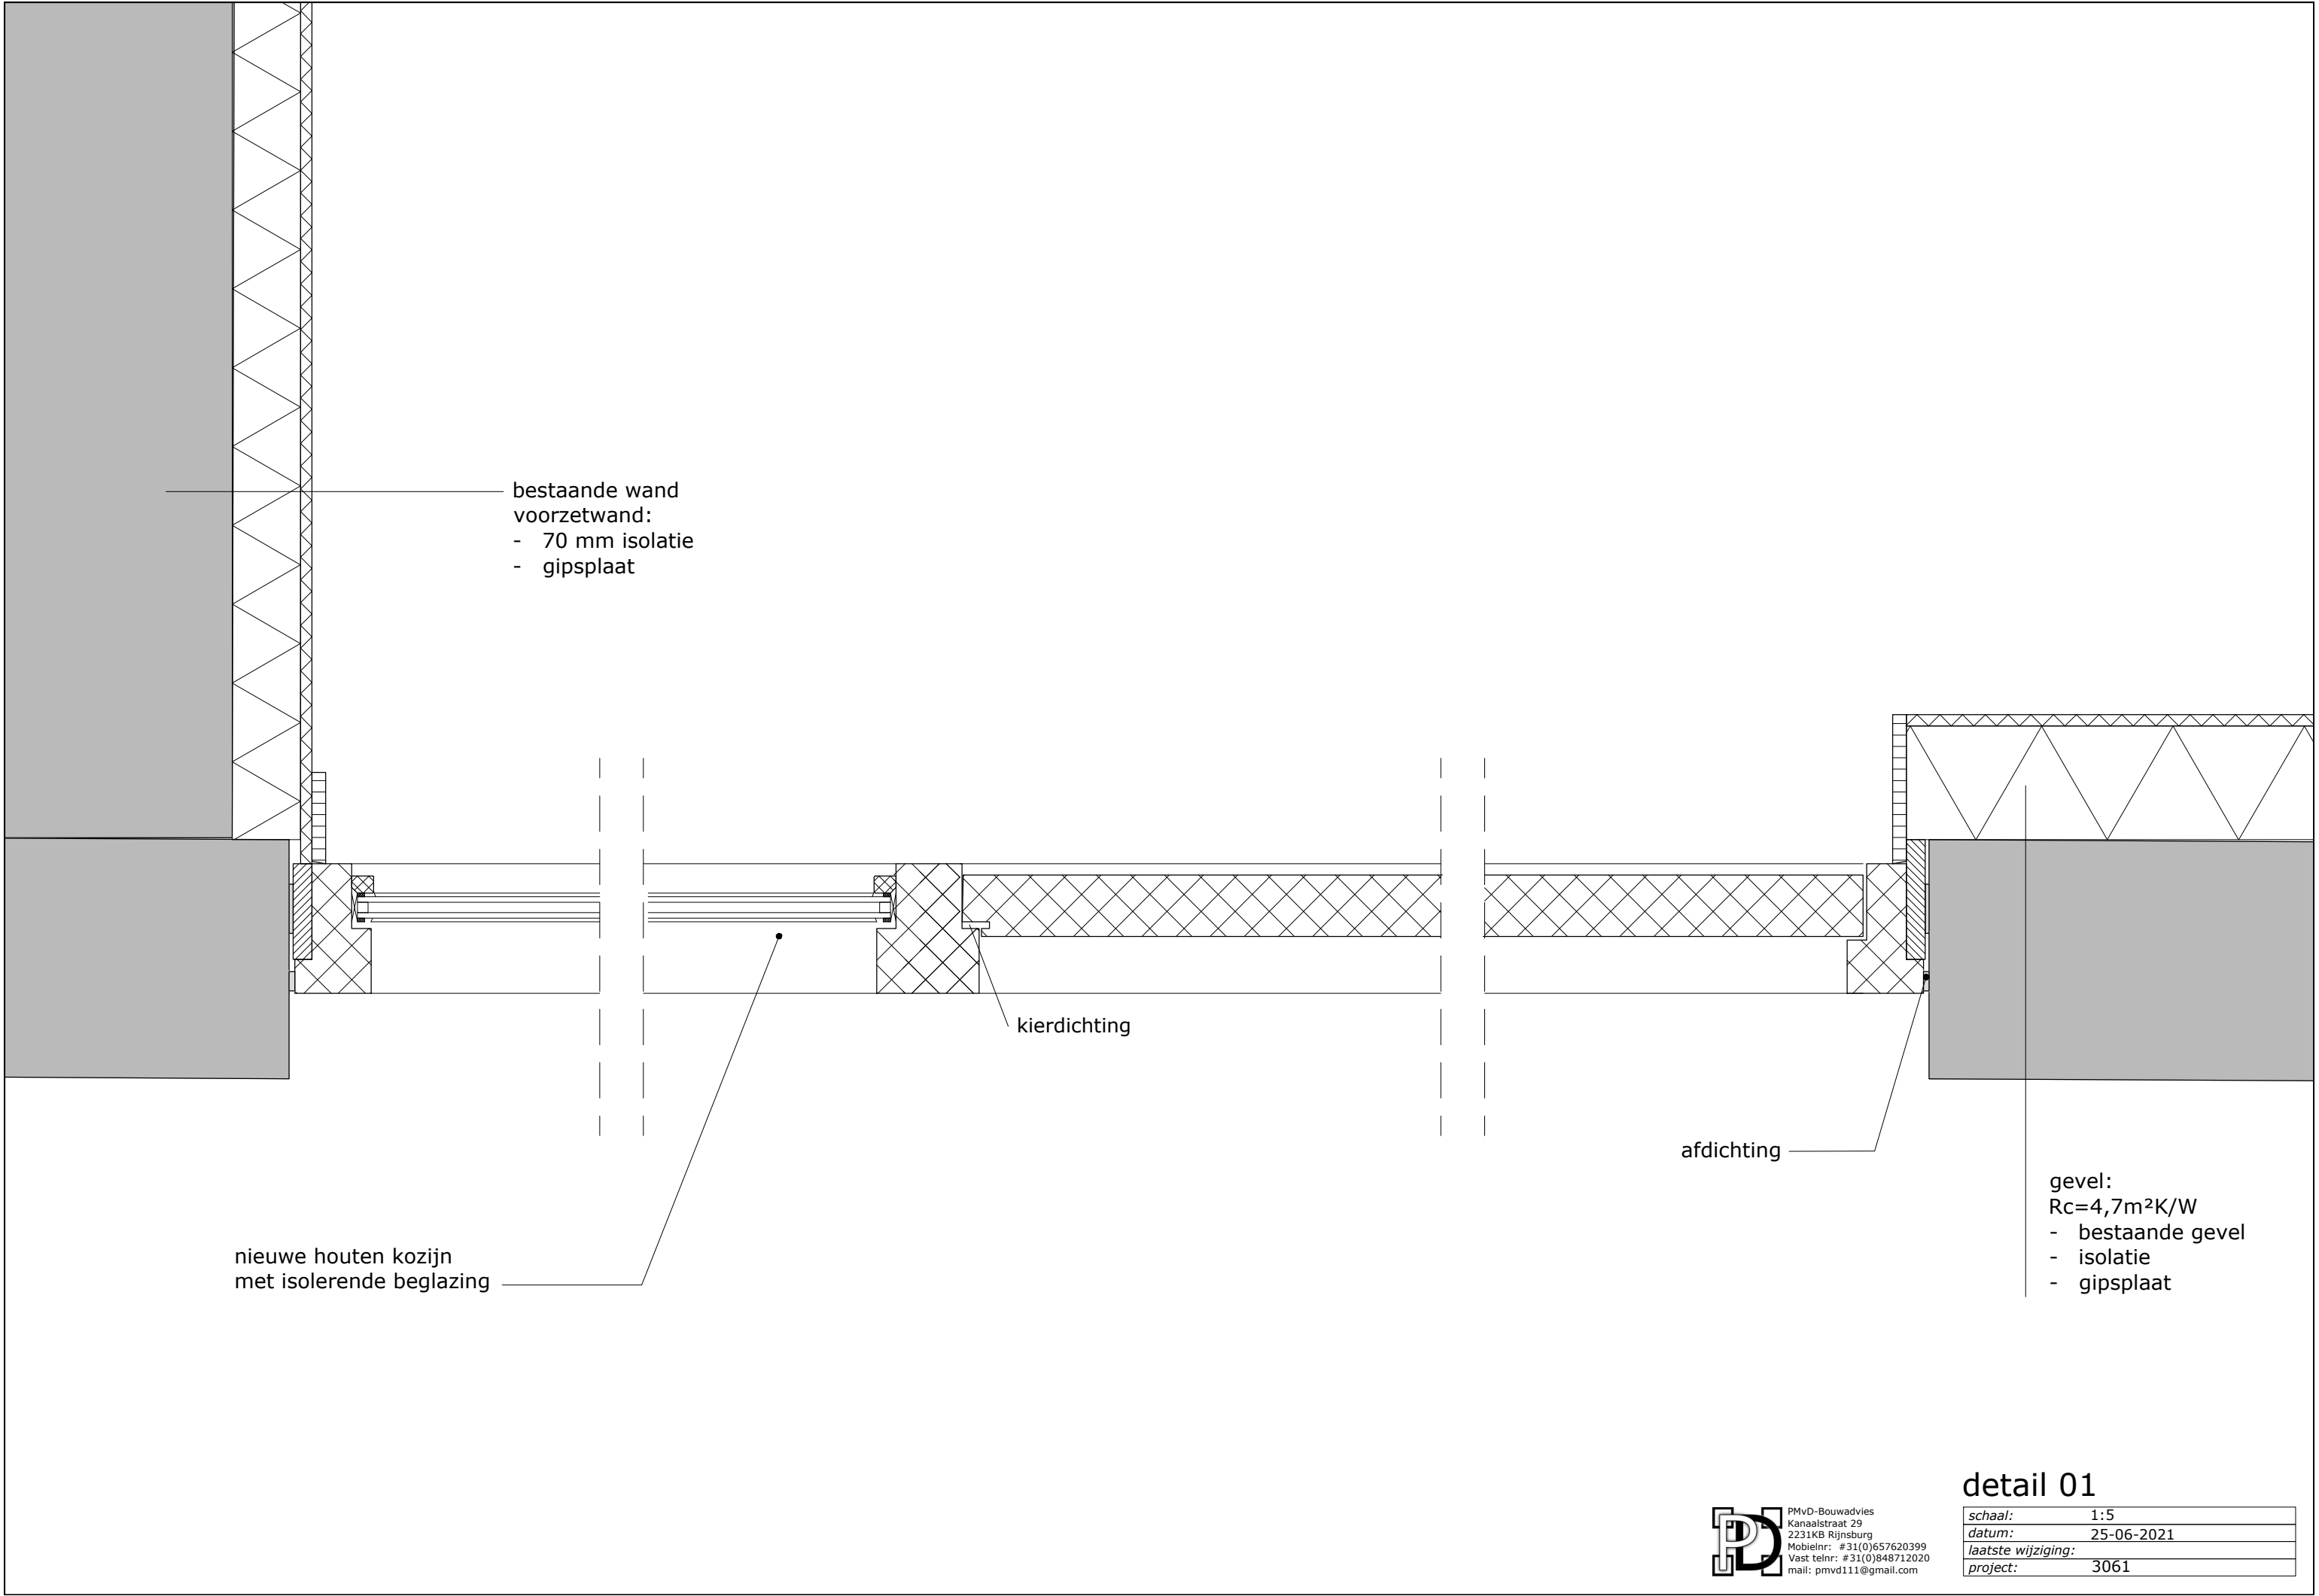
detail 01

bestaande wand  
voorzetwand:  
- 70 mm isolatie  
- gipsplaat

nieuwe houten kozijn  
met isolerende beglazing

kierdichting

afdichting

gevel:  
Rc=4,7m²K/W  
- bestaande gevel  
- isolatie  
- gipsplaat

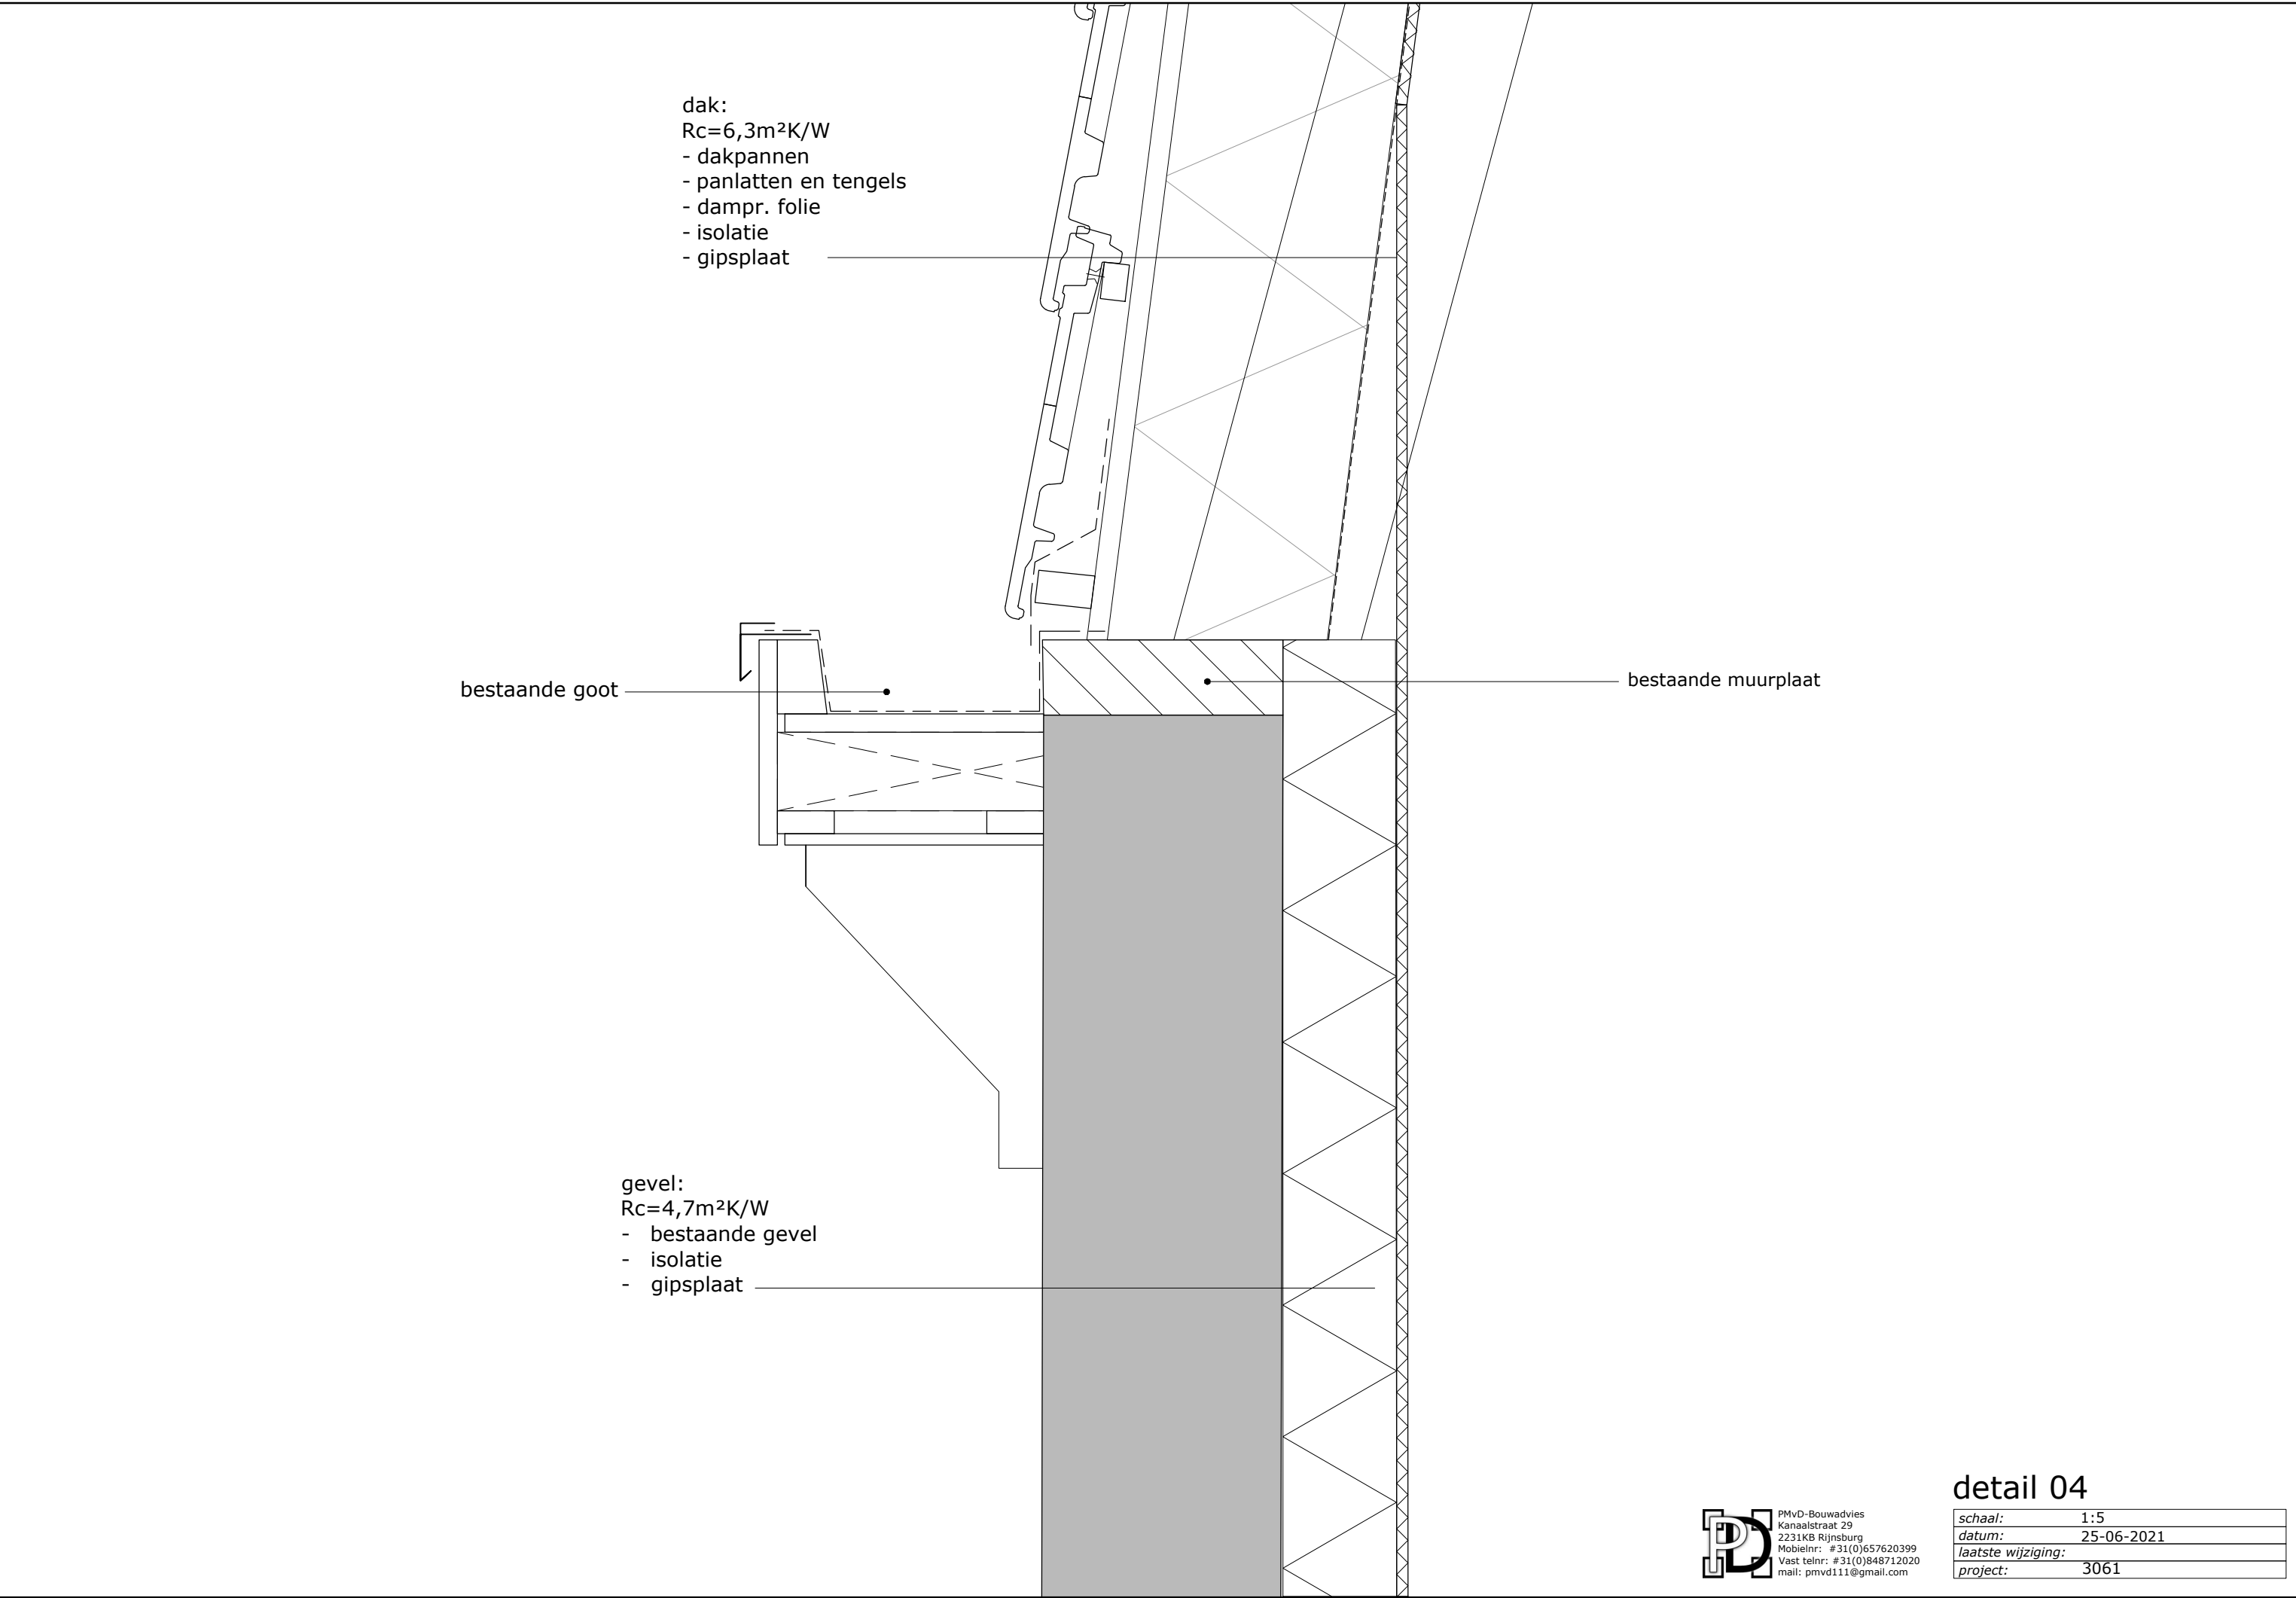
detail 04

dak:  
Rc=6,3m²K/W  
- dakpannen  
- panlatten en tengels  
- dampr. folie  
- isolatie  
- gipsplaat

bestaande goot

bestaande muurplaat

gevel:  
Rc=4,7m²K/W  
- bestaande gevel  
- isolatie  
- gipsplaat

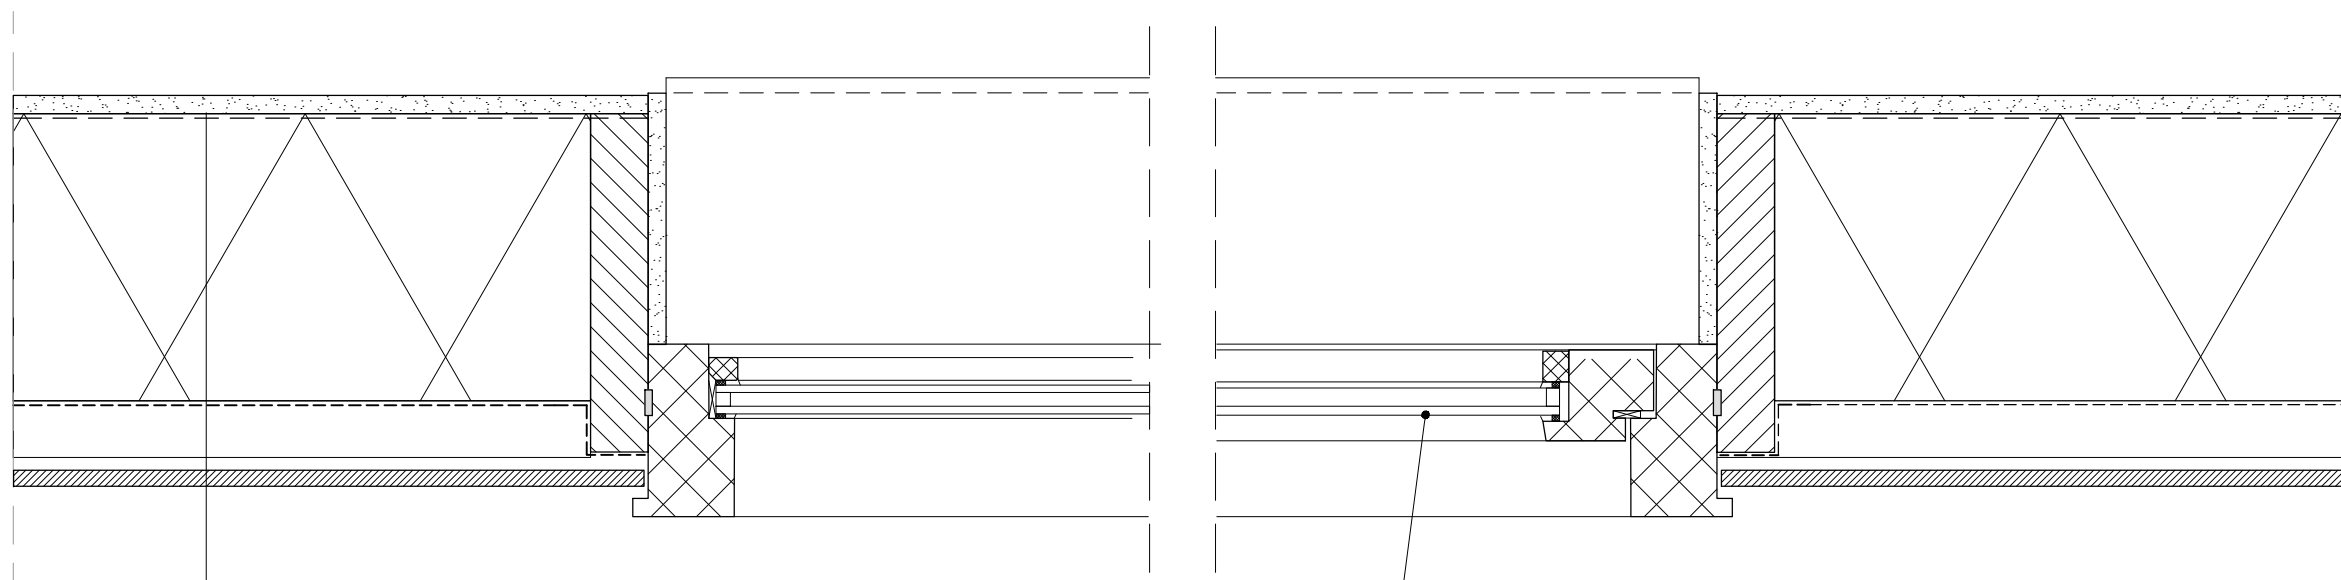
## detail 05

gevel:  
Rc=4,7m²K/W  
- Werzalit selecta volkern rabatdelen  
- regelwerk conform opgave leverancier  
- waterwerende dampdoorlatende laag  
- isolatie  
- dampremmende laag  
- gipsplaat

nieuwe houten kozijn  
met isolerende beglazing

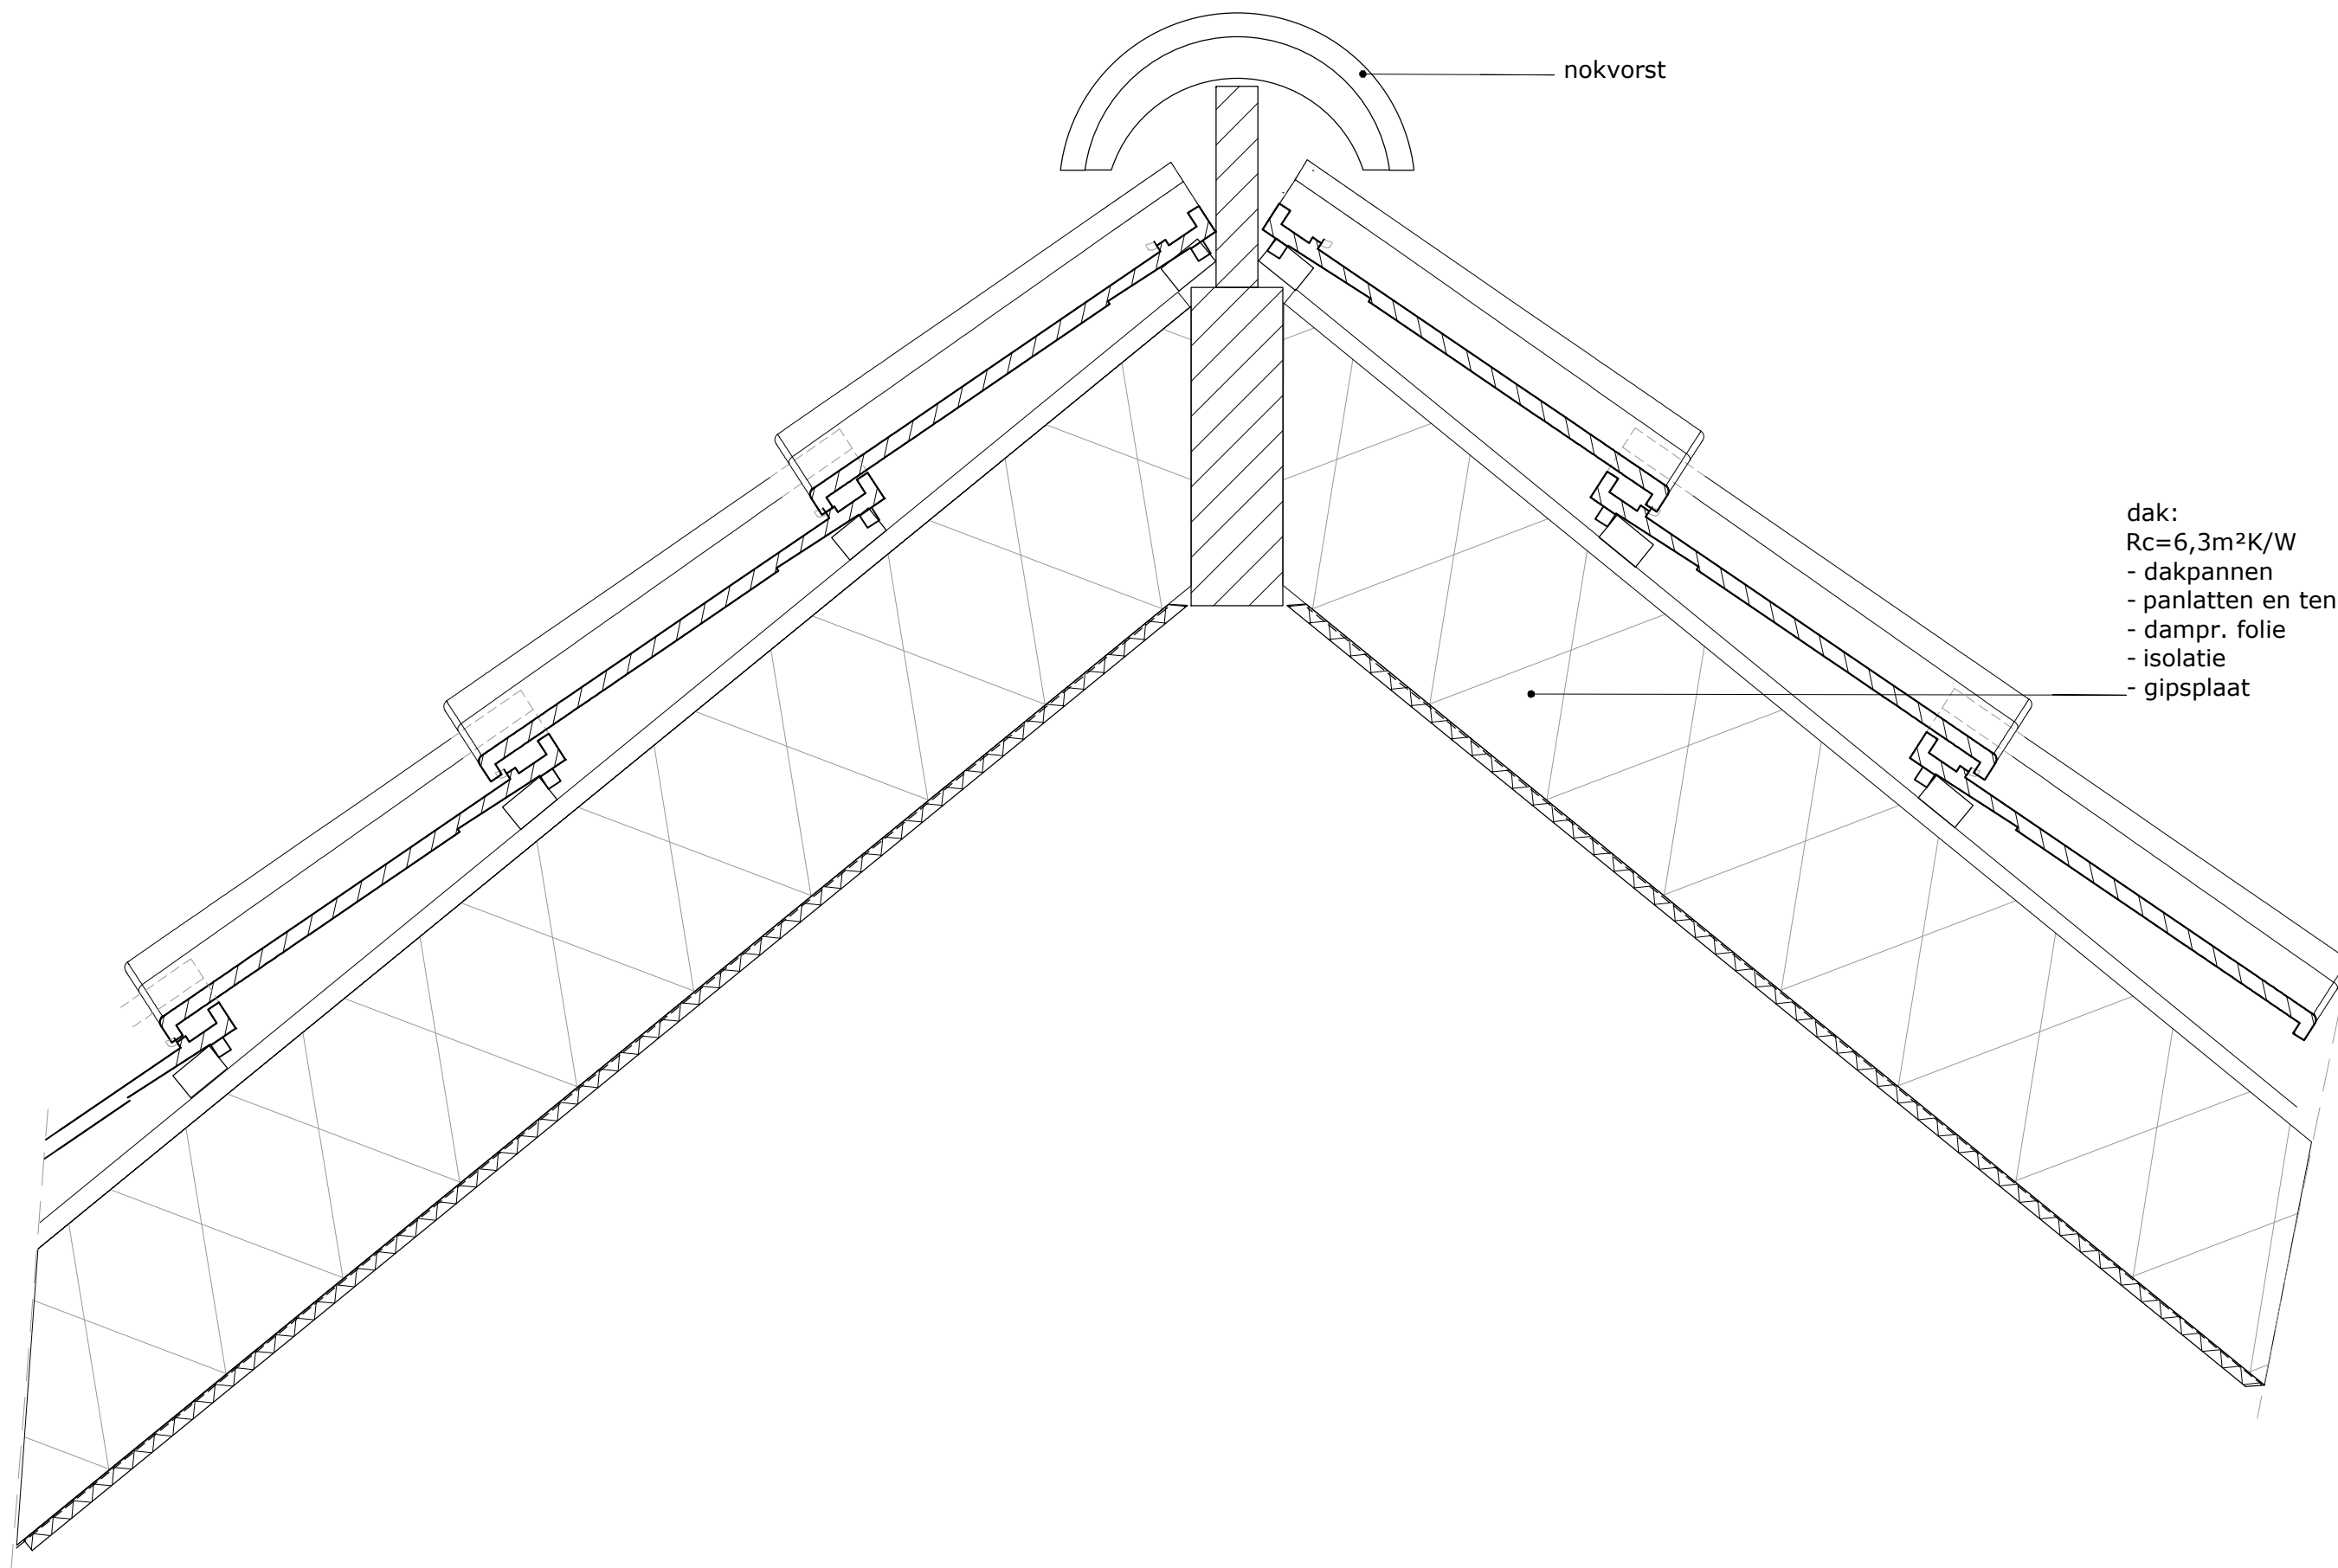
detail 08

nokvorst

dak:  
Rc=6,3m²K/W  
- dakpannen  
- panlatten en tengels  
- dampr. folie  
- isolatie  
- gipsplaat
