# Beverprotocol voor de waterbeheerders in de provincie Noord-Holland

mei 2021

Waterschap Amstel Gooi en Vecht  
Hoogheemraadschap Hollands  
Noorderkwartier  
Hoogheemraadschap Rijnland

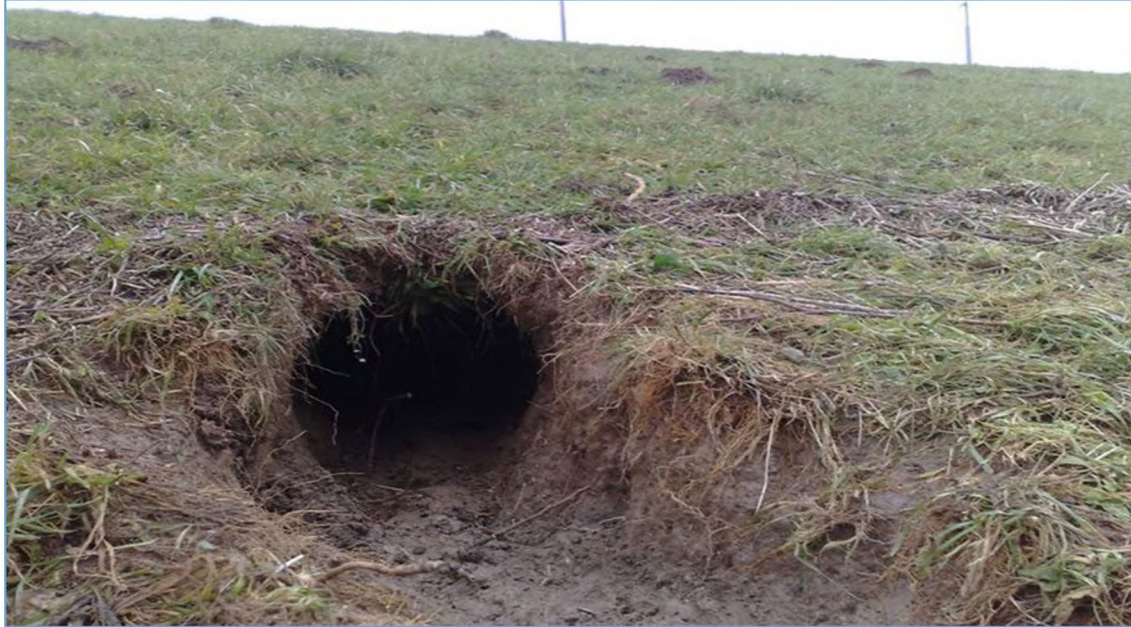
Bever ondermijnt dijk en oeroude herberg in Dodewaard  
(bron: Omroep Gelderland, 19-9-2018)

DODEWAARD - Het is een van de oudste herbergen van Nederland, De Engel in Dodewaard, maar er is een probleem. De herberg dreigt ten onder te gaan aan de knagende en gravende bever. Het pand uit 1591 staat op een dijk bij de Hiense uiterwaarden en de beschermde beestjes lijken het op de dijk en het pand te hebben voorzien. Enkele jaren geleden zijn de vernuftige beestjes in de uiterwaarden uitgezet en ze voelen zich er thuis. Ze bouwden een burcht tegenover de herberg. Alleen is er een probleem: bij hoogwater graaft de bever gaten in de dijk om gangen te maken. Die gangen van 20 meter komen tot onder de wijngaard, het huis en de oude herberg. Tijdens het maaien in de wijngaard kukelde de herbergier naar eigen zeggen zelfs om met de trekker. Hij zakte met twee wielen in een gang. Venhorst heeft in 1994 een waterkering gemaakt, om bij hoogwater de herberg en het belendende huis te beschermen tegen hoogwater. 'Die waterkering heeft nu weinig nut, want het water kan er onderdoor en kan dan via de gangen bij de panden komen.'

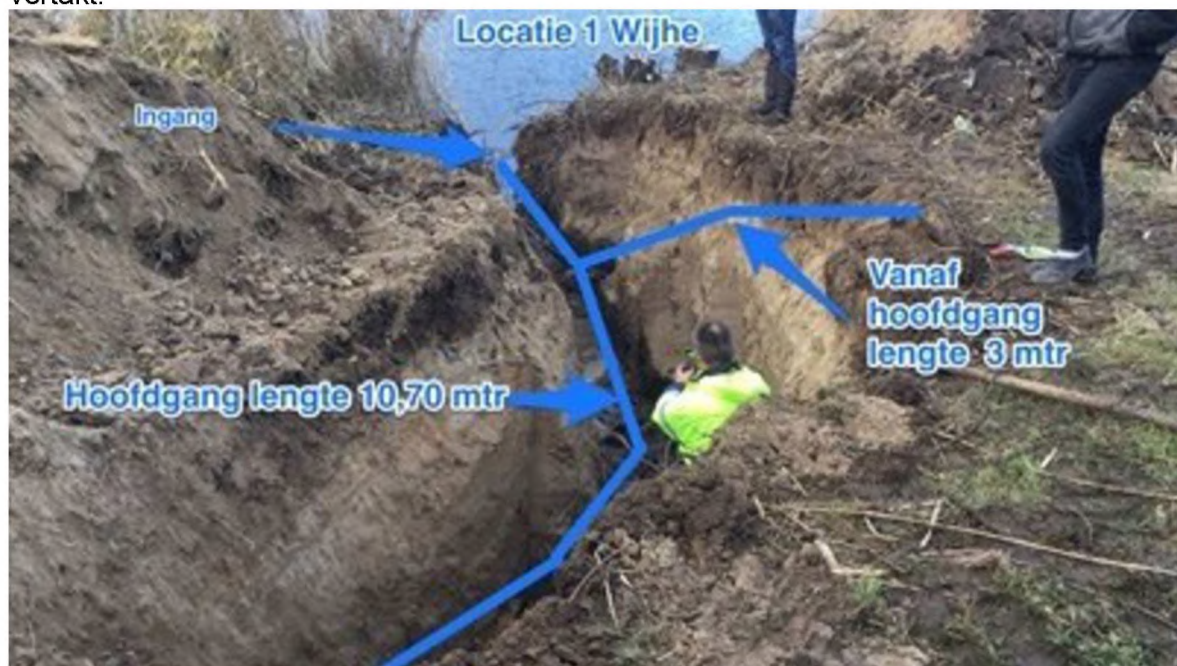
Bevers hebben door het graven van holen en gangen schade veroorzaakt aan de IJsseldijk bij Wijhe. Daarmee ondermijnden ze de dijk. Het waterschap Drents Overijsselse Delta heeft de graafschade inmiddels hersteld.

Er waren door de bevers twee gangen gegraven. De langste was 10,7 meter. De ander was 5 meter lang. In de oevers van kolken langs de IJsseldijk zijn in totaal vier beverburchten aangetroffen. In Oldeneel waren de gangen korter (4,5 meter) en breder vertakt.

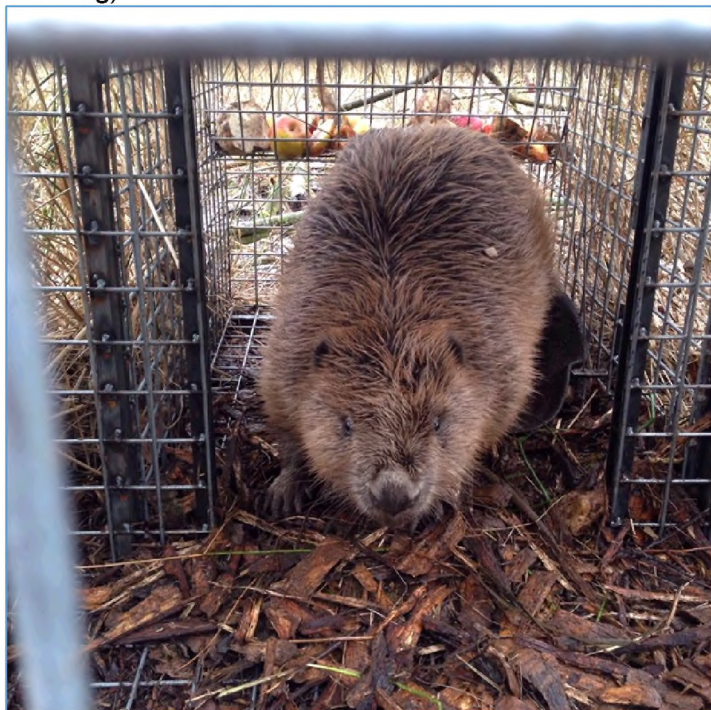
Figuur 3.6: Bever in levend vangende kooi (foto: [REDACTED] Waterschap Limburg)

- 4) Het vervoer van de bever(s) wordt verzorgd door het waterschap waar de bevers gevangen worden onder begeleiding van een ter zake kundig persoon.
