# Verkeersadvies

Wekeromseweg, Driesprong te Ede

Bewonersoverleg Wekeromseweg, contactpersoon dhr. J. van Dijk

Augustus 2019

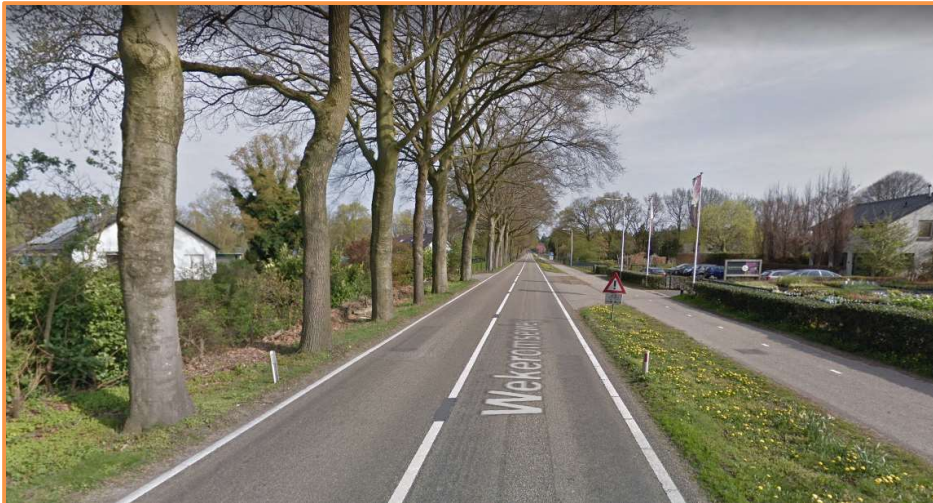
*Fig. 3. Wekeromseweg nabij Tuincentrum De Driesprong*

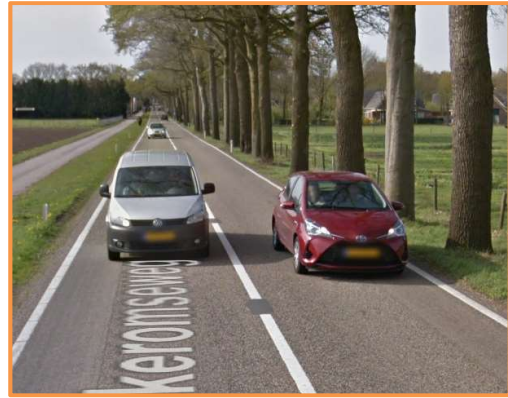
De Wekeromseweg is **kaarsrecht**. Hierdoor is het rijzicht zeer groot, waardoor **veelvuldig wordt ingehaald**. Dit gebeurt ondanks het inhaalverbod en ook op plekken waar ander verkeer vaak de weg op draait. Bij het inhalen wordt meestal aanzienlijk harder dan 80 km/h gereden, hetgeen de onveiligheid sterk vergroot.

Zoals op de foto te zien is biedt de weg niet veel breedte voor inhalen. Vooral wanneer vrachtwagens of landbouwvoertuigen ingehaald worden, moet men rakelings langs de bomen rijden.

*Fig. 9. Er wordt vaak ingehaald, ondanks het verbod*

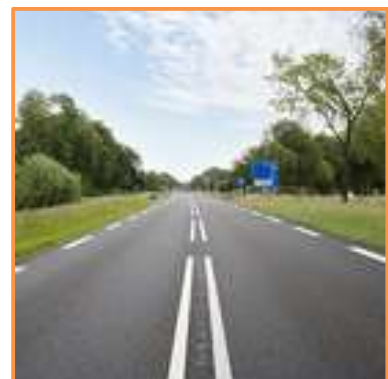
*fig. 10. Voorbeeld GWW 80km (type II)*

Wanneer gekozen wordt de maximumsnelheid te handhaven, zijn er vrij rigoureuze maatregelen nodig om de situatie daadwerkelijk te verbeteren en in de buurt te brengen van de minimale richtlijn. Zo is een aanzienlijk bredere obstakelvrije berm nodig, en dient de weg minimaal 1 meter te worden verbreed. Om inhalen zo veel mogelijk te voorkomen is een zekere fysieke, lastig overrijdbare rijstrookscheiding zeer wenselijk

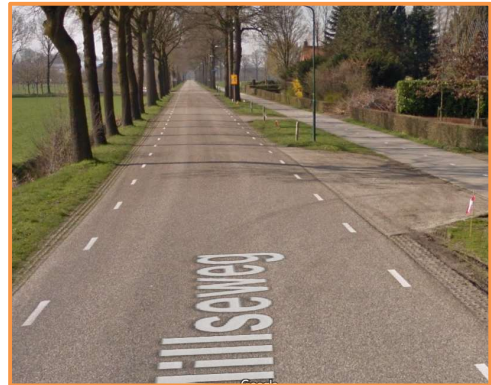
*fig. 11. Voorbeeld 60 km-weg met fietspad*

Een tweede mogelijkheid is om de weg in te richten als een erftoegangsweg type 1. De CROW geeft aan dat daarbij een vrijliggend fietspad gezien de intensiteit van het autoverkeer gewenst is. Autoverkeer rijdt over het midden van de weg, en wijkt uit als er tegenliggers naderen. Bomen kunnen blijven staan.

Op conflictpunten zijn snelheidsremmende maatregelen van belang, denk hierbij aan plateau's, drempels, asverspringingen of versmallingen

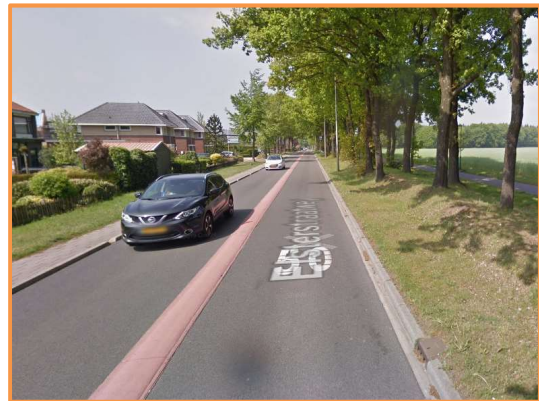
*fig. 12. Voorbeeld 50-km gebiedsontsluitingsweg*

Een laatste mogelijkheid is om de weg in te richten met een maximumsnelheid van 50 km. Juridisch is dit mogelijk buiten de kom, maar er zou ook een adviessnelheid kunnen gelden. Gelet op de hoeveelheid bebouwing, uitritten en bomen langs de weg en bijvoorbeeld het tuincentrum, is een maximumsnelheid van 50 km/h op dit gedeelte van de Wekeromseweg beter dan een maximum van 60 km/h. Wel zijn daarbij maatregelen nodig om het inhalen zoveel mogelijk tegen te gaan, zoals versmallingen of een moeilijk overrijdbare middenstrook (zie fig 12).
