200690000
16/06/20
Definitief 1.0

AANVULLEND VOORONDERZOEK
EN ALGEMENE RISICOANALYSE

Pastorietuin Voorthuizen

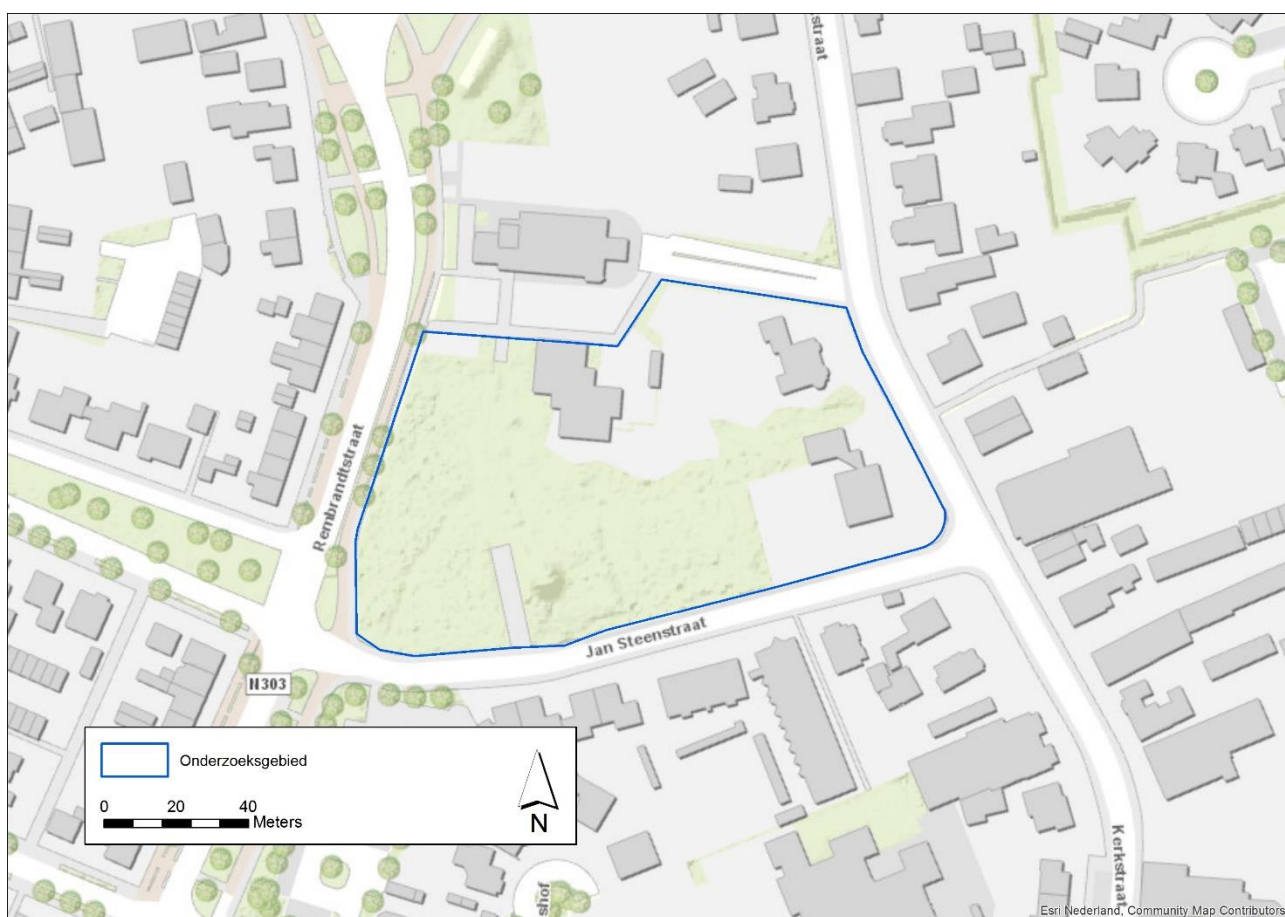
Figuur 1: Overzicht van de projectlocatie

Het projectgebied bevindt zich aan de Kerkstraat te Voorthuizen in de gemeente Barneveld en wordt aangeduid met de Pastorietuin. De pastorietuin wordt oostelijk omgeven door de Kerkstraat, zuidelijk door de Jan Steenstraat en westelijk door de Rembrandtstraat. Aan de noordzijde van het projectgebied bevindt zich de hervormde kerk van Voorthuizen. De contouren van het projectgebied worden door Expload aangegeven als het onderzoeksgebied.

Uit de getuigenverklaringen, gebeurtenissen en aantoonbare schade van de infrastructuur in de directe omgeving van de projectlocatie kunnen we concluderen dat er geen artilleriegranaten zijn geëxplodeerd op of in de directe nabijheid van de projectlocatie. Hiermee geldt voor de projectlocatie dat het niet aannemelijk is dat door de artilleriebeschieting ontplofbare oorlogsresten zijn achtergebleven. De projectlocatie zoals aangegeven in figuur 1 wordt hiermee als onverdacht aangemerkt.

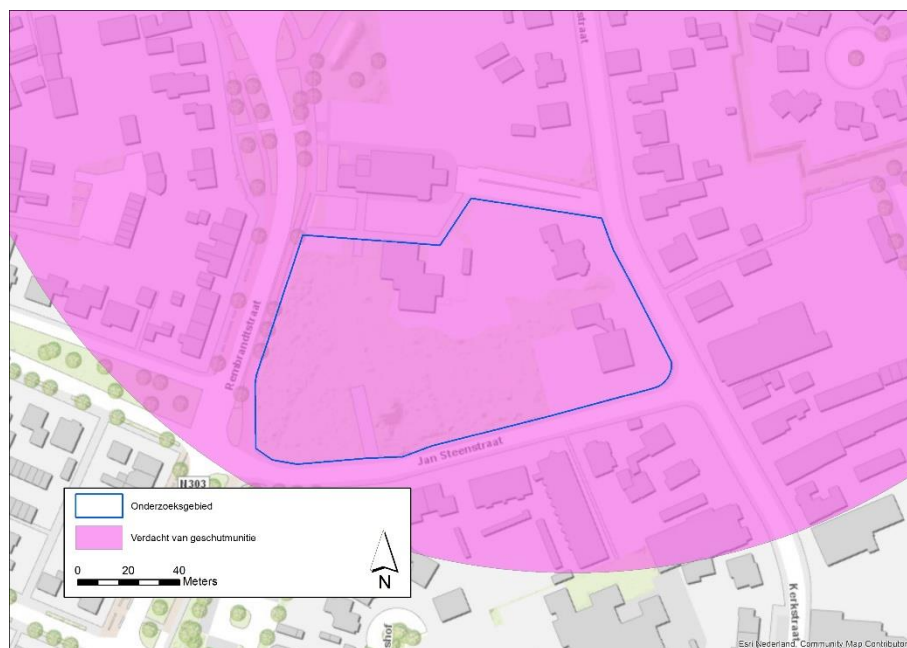
Figuur 2: Uitsnede CE Bodembelastingkaart van de gemeente Barneveld incl. onderzoeksgebied

Het gebied is afgebakend met een straal van 250 meter vanuit het vermoedelijk doel, T-splitsing Kerkstraat-Overhorsterweg, in de oorlog ook bekend als “De Ring”. Het gebied is als primair verdacht gebied gemarkeerd. Dit is te vertalen als een “aandachtsgebied” indien men daar grondroerende werkzaamheden gaat uitvoeren.

Het contour uit figuur 2 is een contour die door het ontbreken van informatie op 250 meter is afgebakend. In de volgende paragrafen gaan we kijken of na nader onderzoek met zekerheid sprake is van aanwezigheid van ontplofbare oorlogsresten of dat er geen sprake is van aanwezigheid. Voor het nader onderzoek wordt een uitspraak gedaan over de onderzoekslocatie zoals aangegeven in figuur 1.

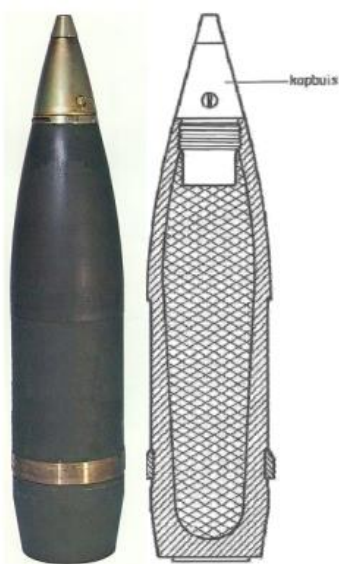
Figuur 7: Afbeelding brisantgranaat incl. doorsnede

Op basis van de getuigenverslagen en beschikbare afbeeldingen van de schade kan worden gesteld dat bij de artilleriebeschieting gebruik is gemaakt van brisantgranaten. Brisantgranaten zijn granaten die gevuld zijn met springstof en voorzien van een ontstekingsmechanisme (kopbuis) die er voor zorgt dat de granaat bij inslag op het doel tot explosie komt (zie figuur 7).

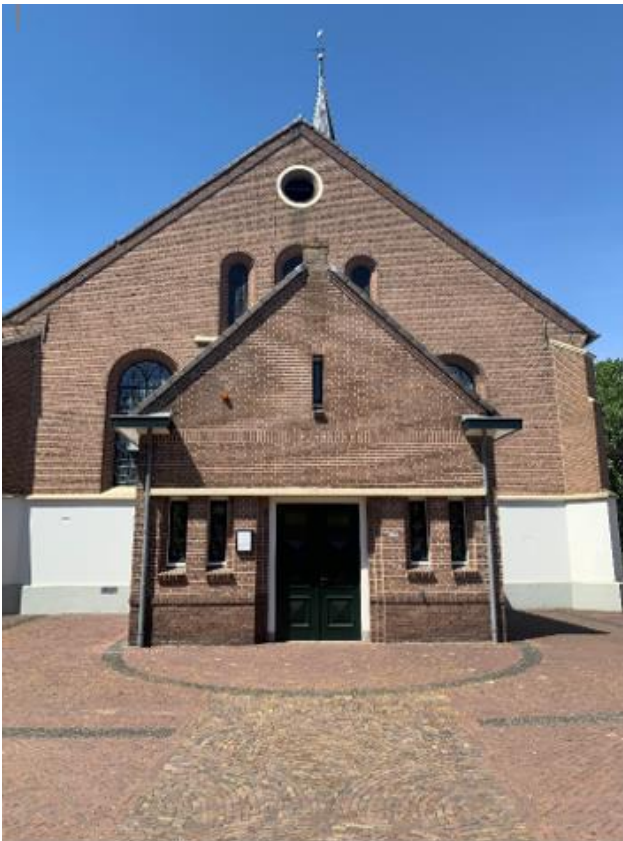
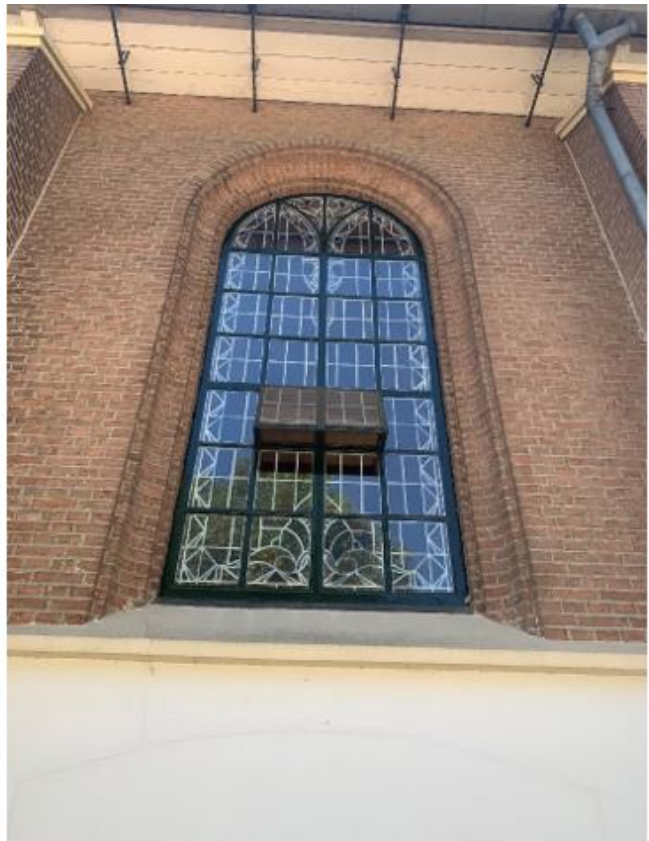
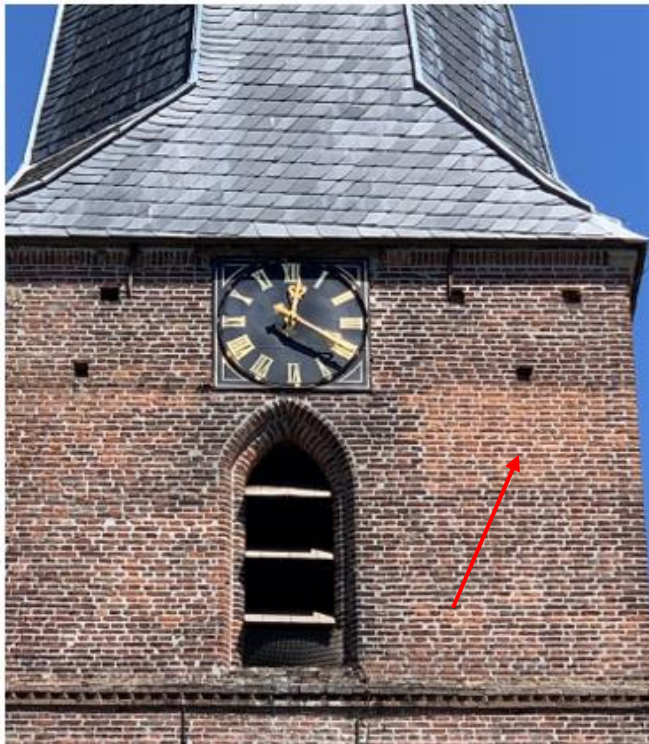
Figuur 14: Zichtbaar herstelde schade granaatinslag (rode pijl)

In de getuigenverklaringen kwam naar voren dat er een granaat door de kerktoren is geschoten. In figuur 14 is een duidelijk herstel van de kerktoren te zien net naast de kerkklok. Dit komt overeen met de getuigenverklaringen. Voor de rest is aan het kerkgebouw niets te zien wat betreft eerdere oorlogsschade. Zelfs de glas in loodramen lijken geen schade te hebben ondervonden van de oorlogshandelingen in de directe omgeving van het projectgebied.

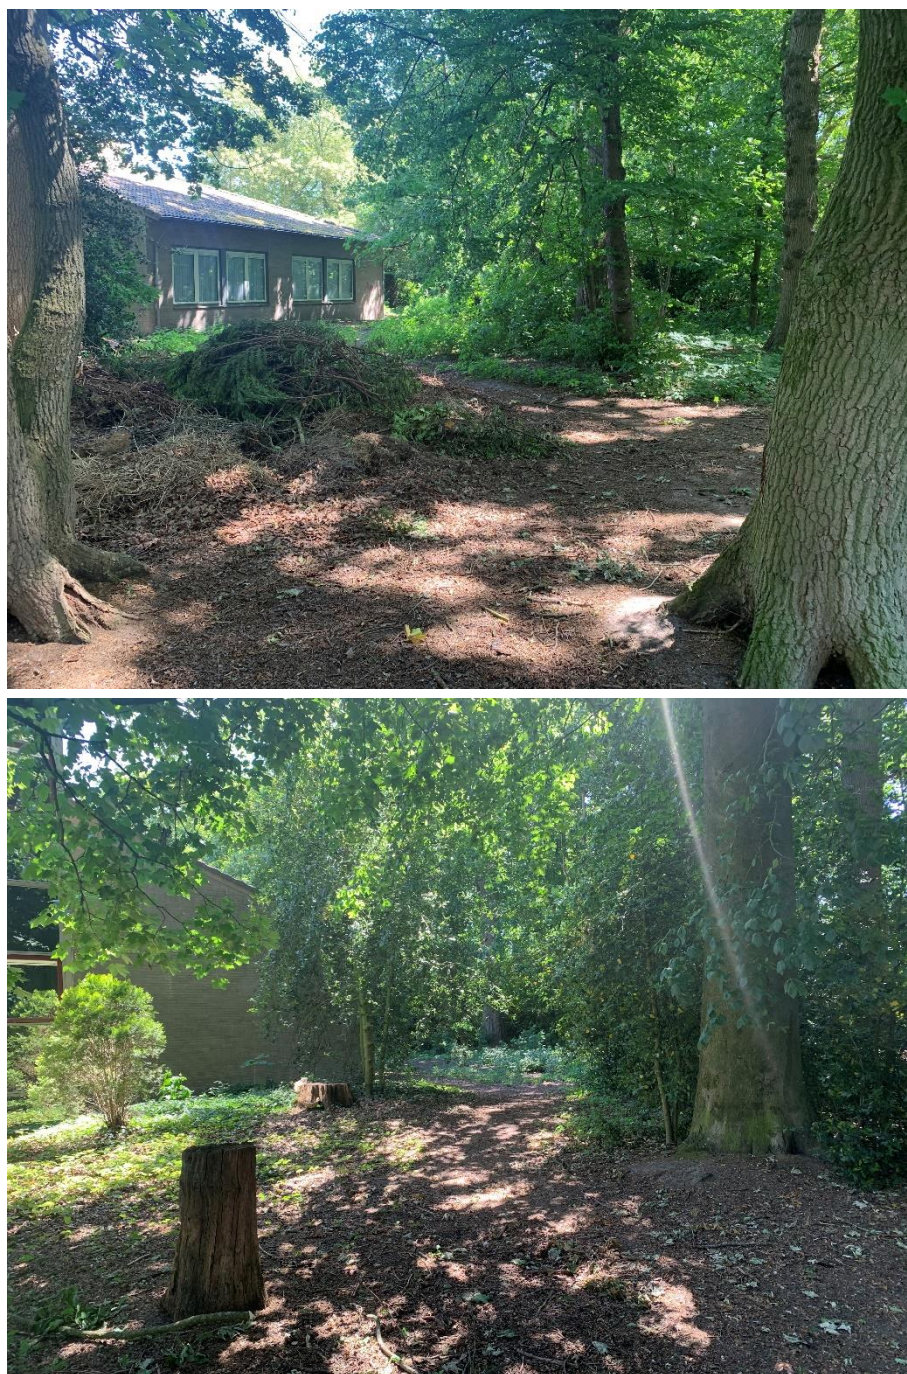
Figuur 15: Afbeeldingen Pastorietuin Voorthuizen. Geen aantoonbare oorlogsschade.

Ook is de Pastorietuin bezocht. Deze is heden ten dage in gebruik als openbaar groen en voorzien van diverse bomen (zie afbeelding 15). Veel van deze bomen hebben een dusdanige leeftijd dat deze er ook in 1945 al aanwezig waren. De oudere bomen zijn visueel gecontroleerd op oorlogsschade (ingeslagen scherven). Er zijn geen sporen van oorlogsgeweld aangetroffen.
