## Omgevingsvergunning

## Interne verbouwing Begane Grond

### Dwarsstraat 3 Katwijk

Bouwhistorische verkenning met waardestelling

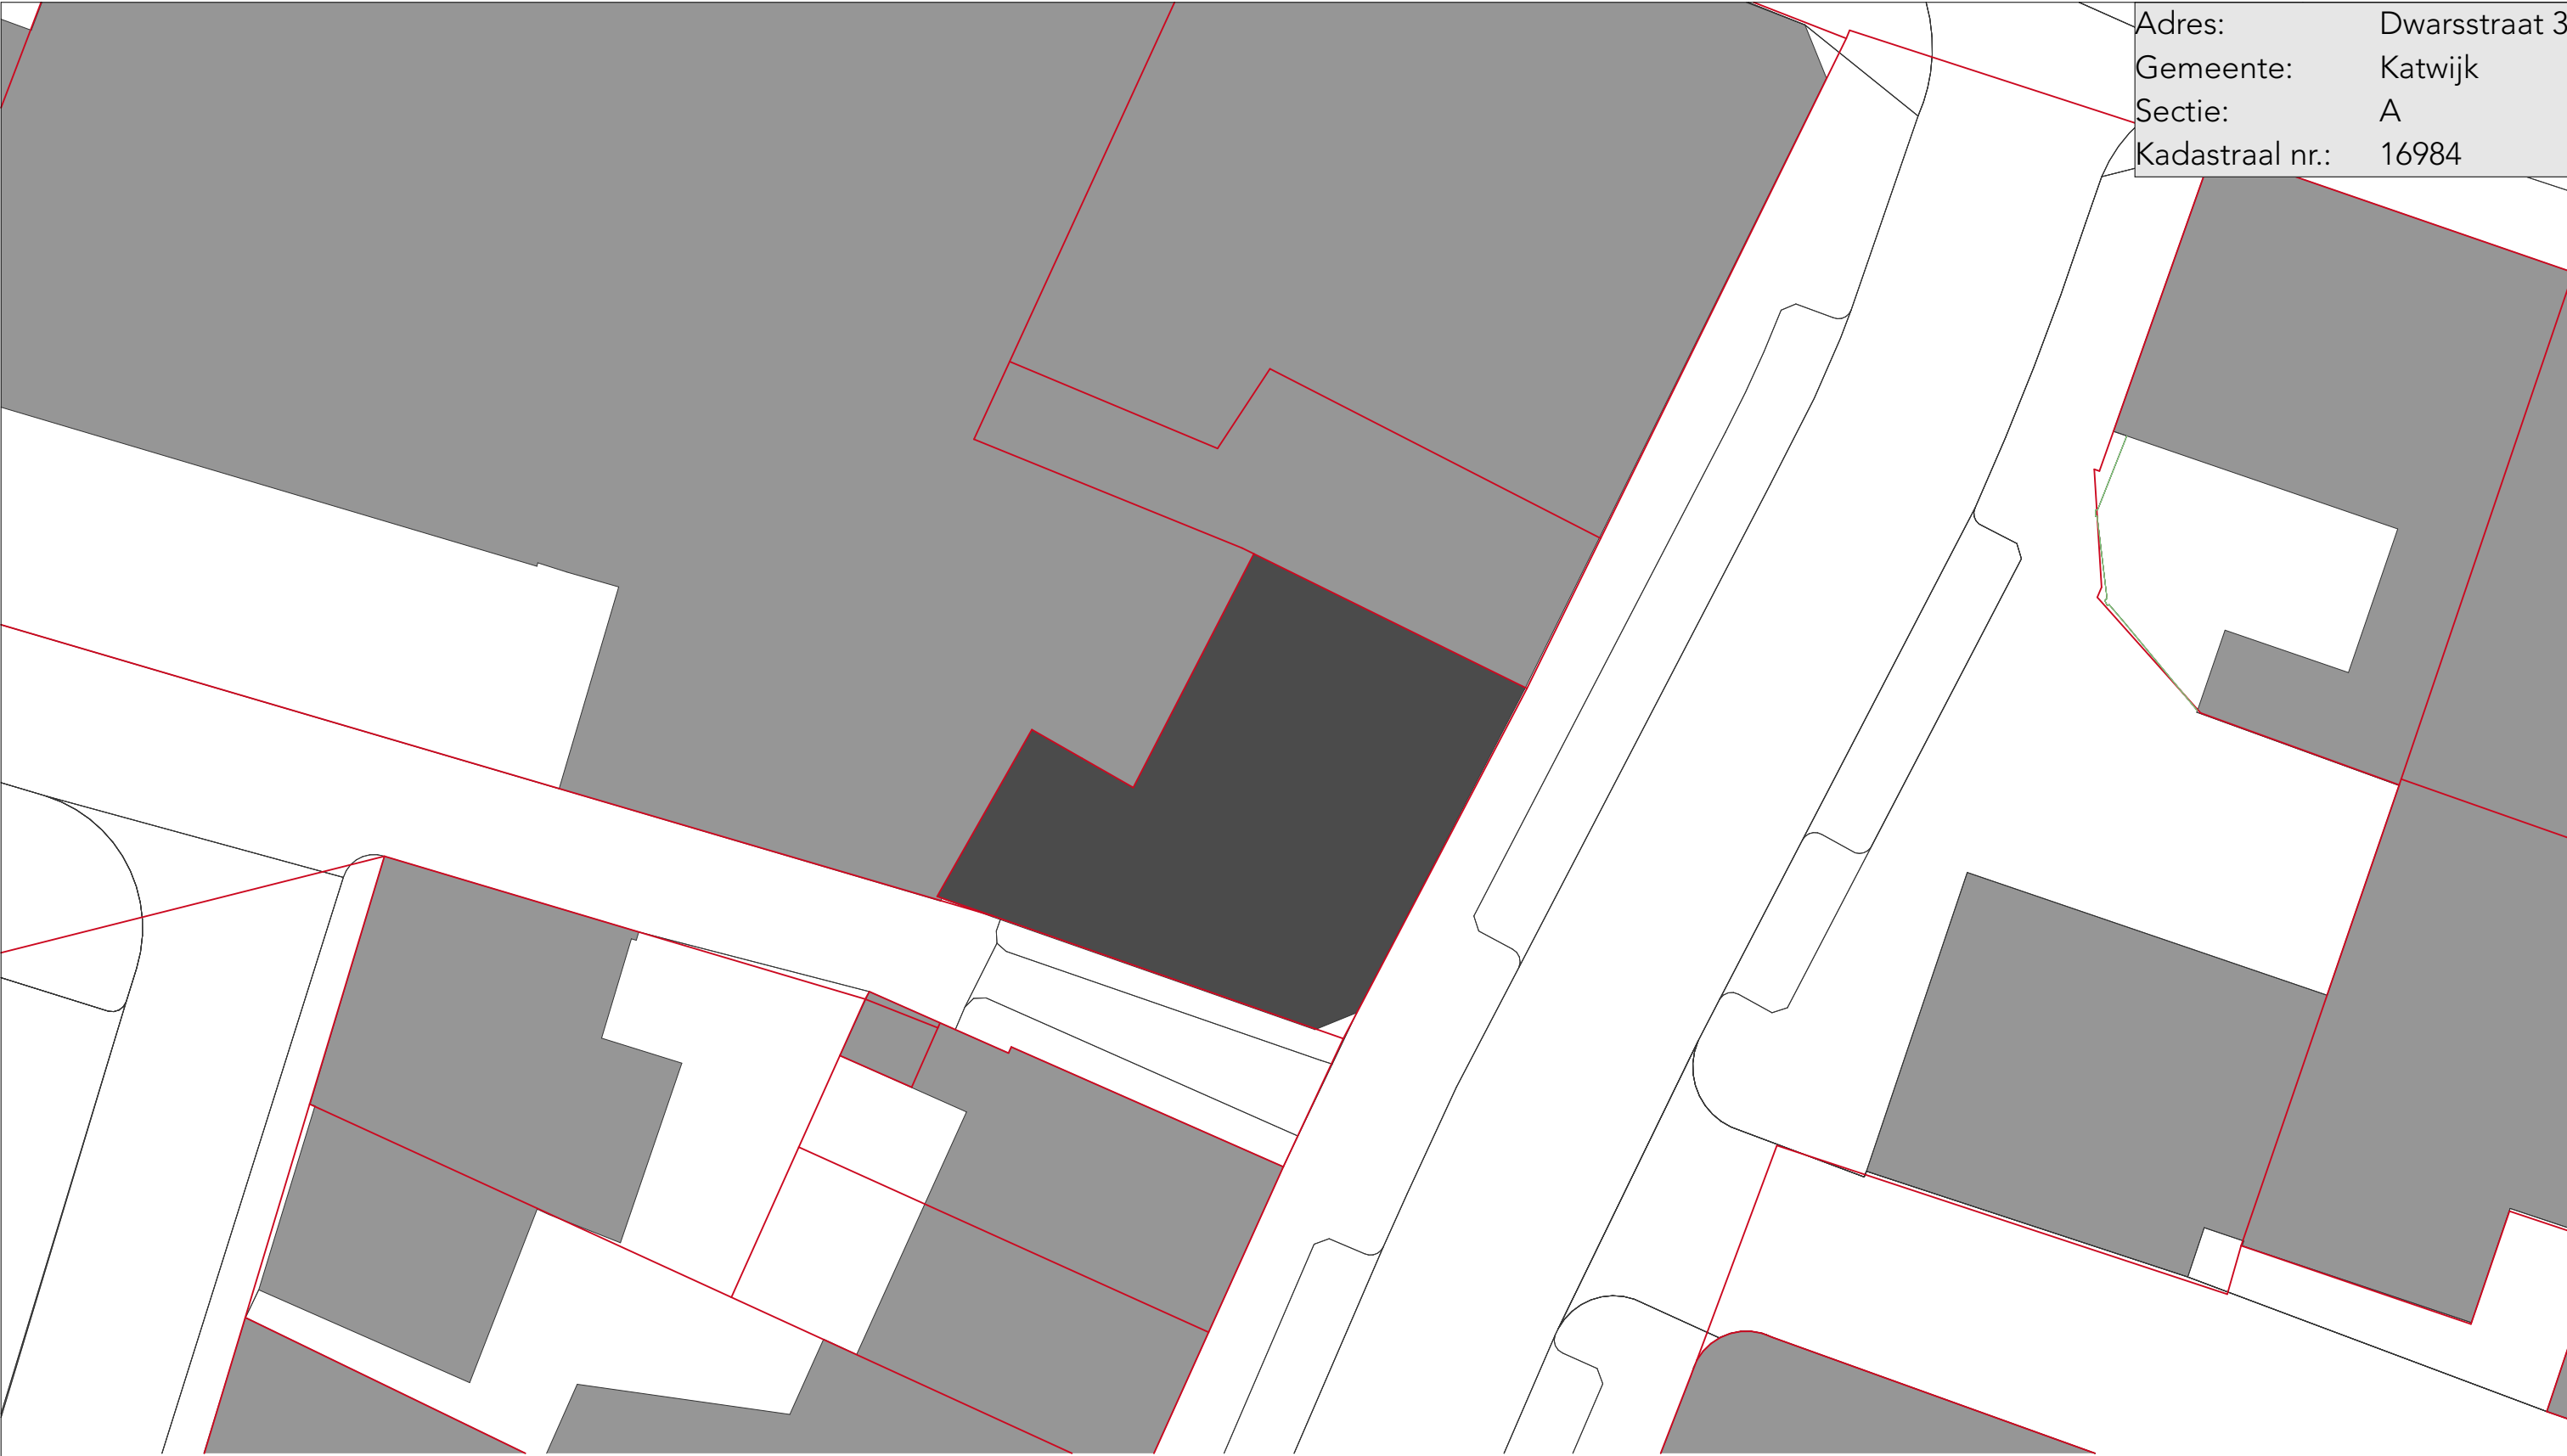
| | Project<br>Dwarsstraat 3 Katwijk | | Tekeningnummer<br>B-3000 | |

| | Omschrijving<br>Situatiekaart | | | Datum<br>Getekend<br>Wijz. nr.<br>Wijz.dd<br>Getekend<br>Projectnr. |

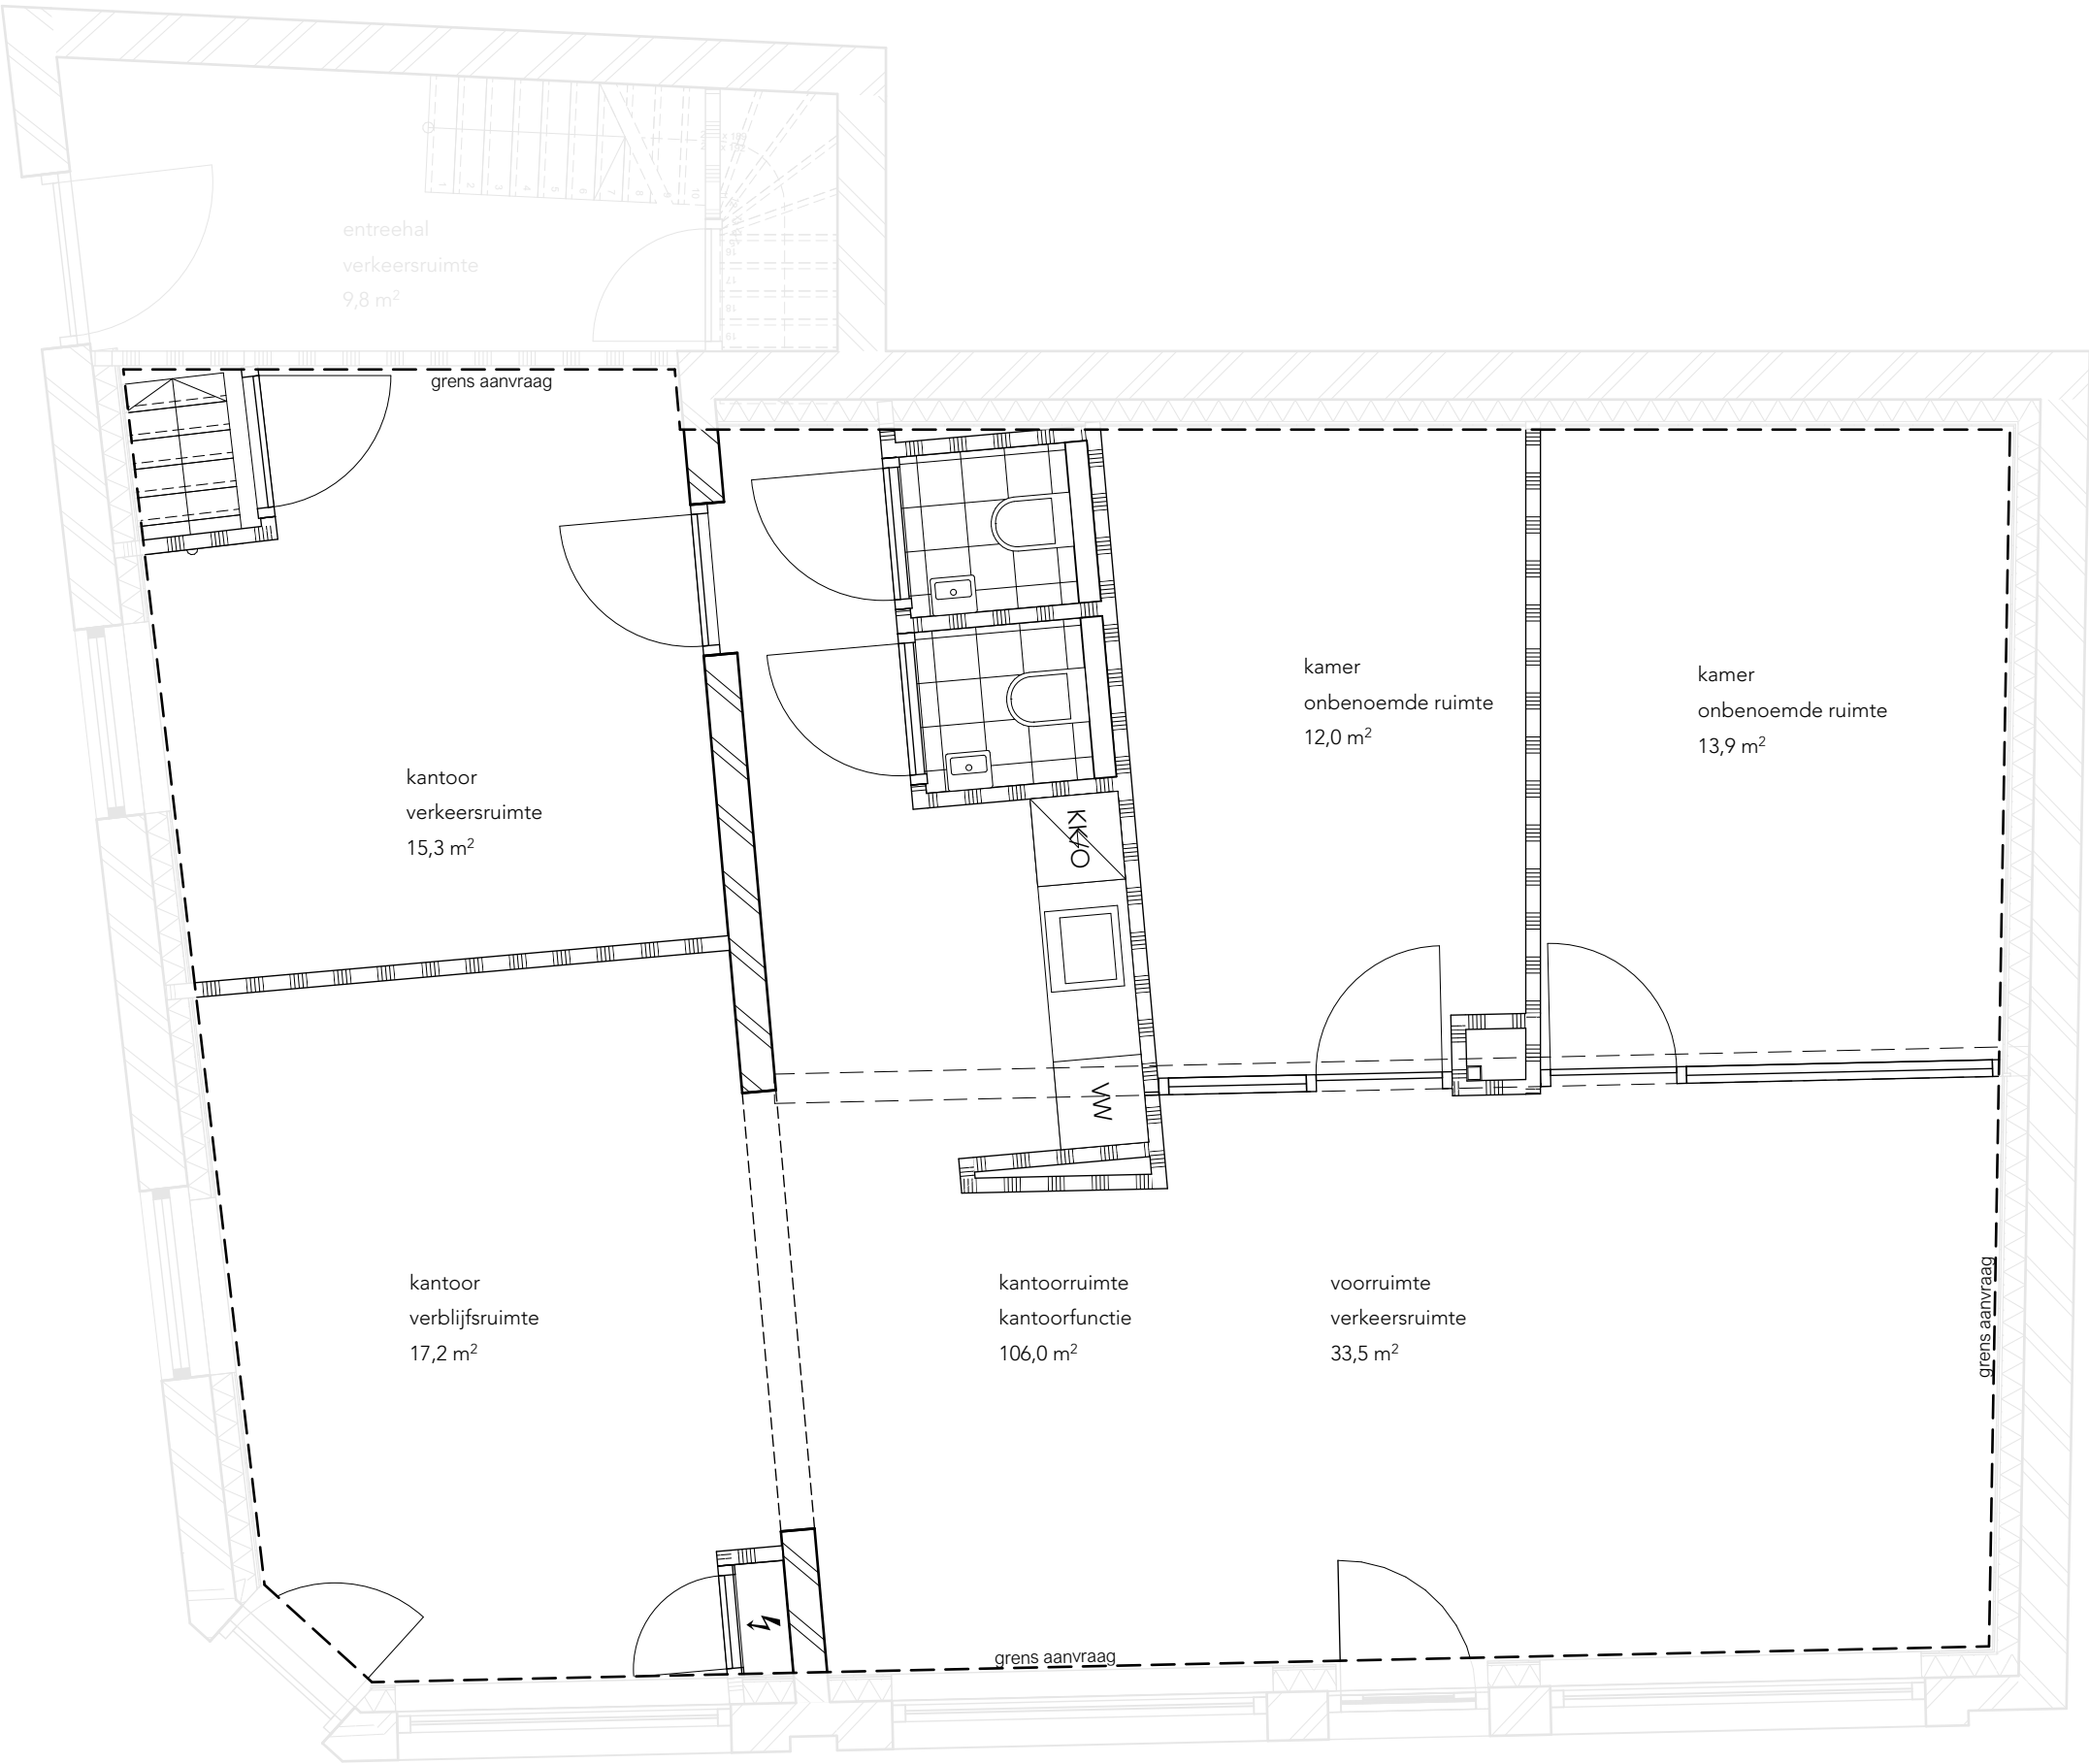
| Project<br>Dwarsstraat 3 Katwijk | | Tekeningnummer<br>S-3100 | |

| Omschrijving<br>Te slopen delen<br><b>Begane grond</b> | | Datum<br>Getekend<br>Wijz. nr.<br>Wijz.dd<br>Getekend<br>Projectnr. | |

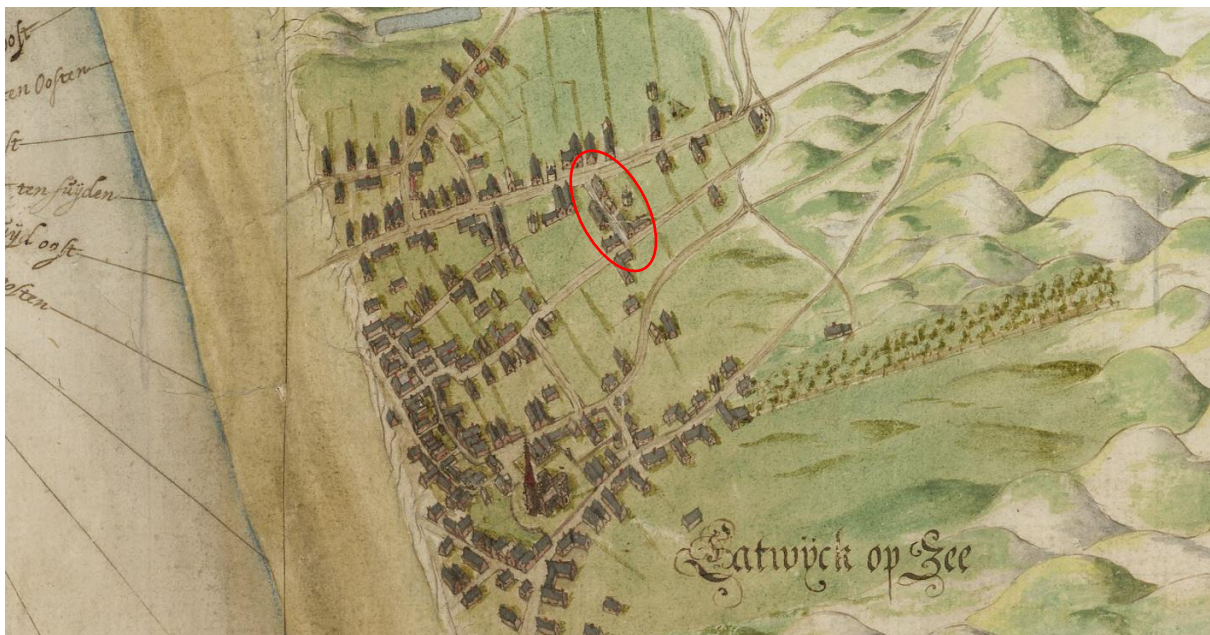
*Figuur 2: Uitsnede uit de kaart van Bilderbeeck. In het rode ovaal bevindt zich de huidige Dwarsstraat.*

De Dwarsstraat in Katwijk aan Zee bevindt zich in het historisch centrum van het dorp en maakt onderdeel uit van de historische structuur van paden en wegen zoals deze vanaf de middeleeuwen is gevormd. De straat, dan nog een eenvoudig zandpad met bebouwing, is herkenbaar op de kaart van Katwijk aan Zee, Katwijk aan den Rijn en Valkenburg, die in 1627 door P. van Bilderbeeck werd vervaardigd.

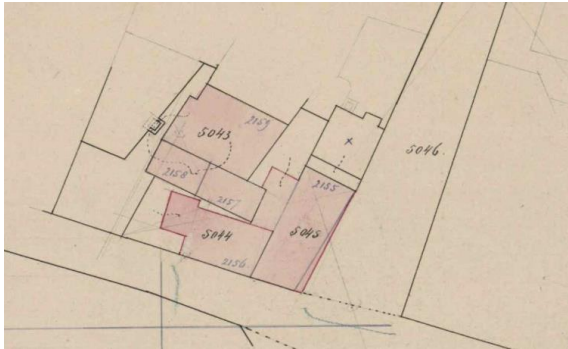
*Figuur 3: Uitsnede uit de kadastrale hulpkaart uit dienstjaar 1881 die de wijziging van het voorgaande jaar weergeeft. Het toont de hoek van de Baljuwstraat (onder) en de Dwarsstraat. (KAD)*

De historie van het huidige dubbelpand Dwarsstraat 3 voert terug tot 1880. In dat jaar wordt op een nog onbebouwd perceel op de hoek van de Baljuwstraat en de Dwarsstraat een pand opgetrokken waarbij tevens de rooilijn van de Dwarsstraat iets wordt verlegd.

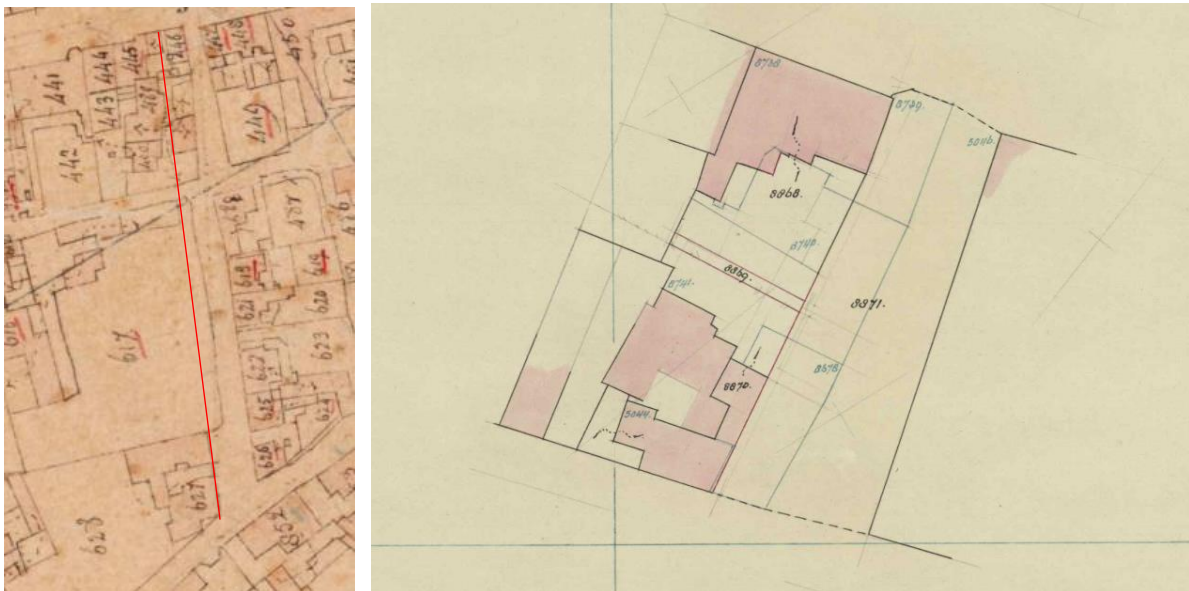
*Figuur 4: Links: de situatie in 1811-1832. De rode lijn markeert de nieuwe rooilijn die in 1910 tot stand kwam. Rechts: de kadastrale hulpkaart uit dienstjaar 1911. (KAD)*

Wanneer de kadastrale hulpkaart in ogenschouw wordt genomen dan is zichtbaar dat de voorgevel met een rode lijn wordt weergegeven, zijnde de nieuwe begrenzing. Tevens blijkt uit de kaart dat het hoekpand en het pand aan de Baljuwstraat zijn verheeld en een nieuw kadastraal nummer hebben gekregen: 8870. Het grondvlak komt overeen met de plattegrond op de bouwtekening.

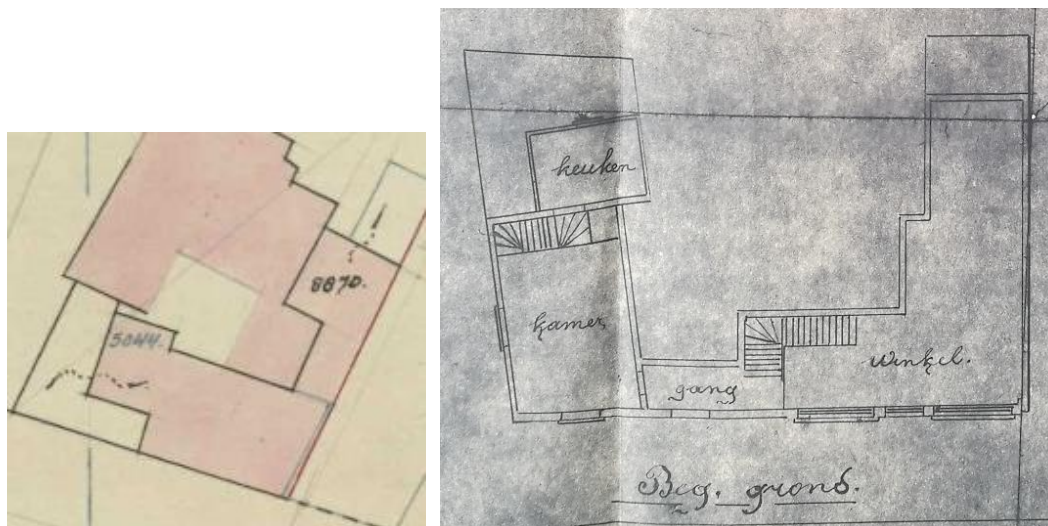
Figuur 5: Links de uitsnede uit de kadastrale hulpkaart, dienstjaar 1911. Rechts de uitsnede uit de bouwtekening. (KAD/PA).

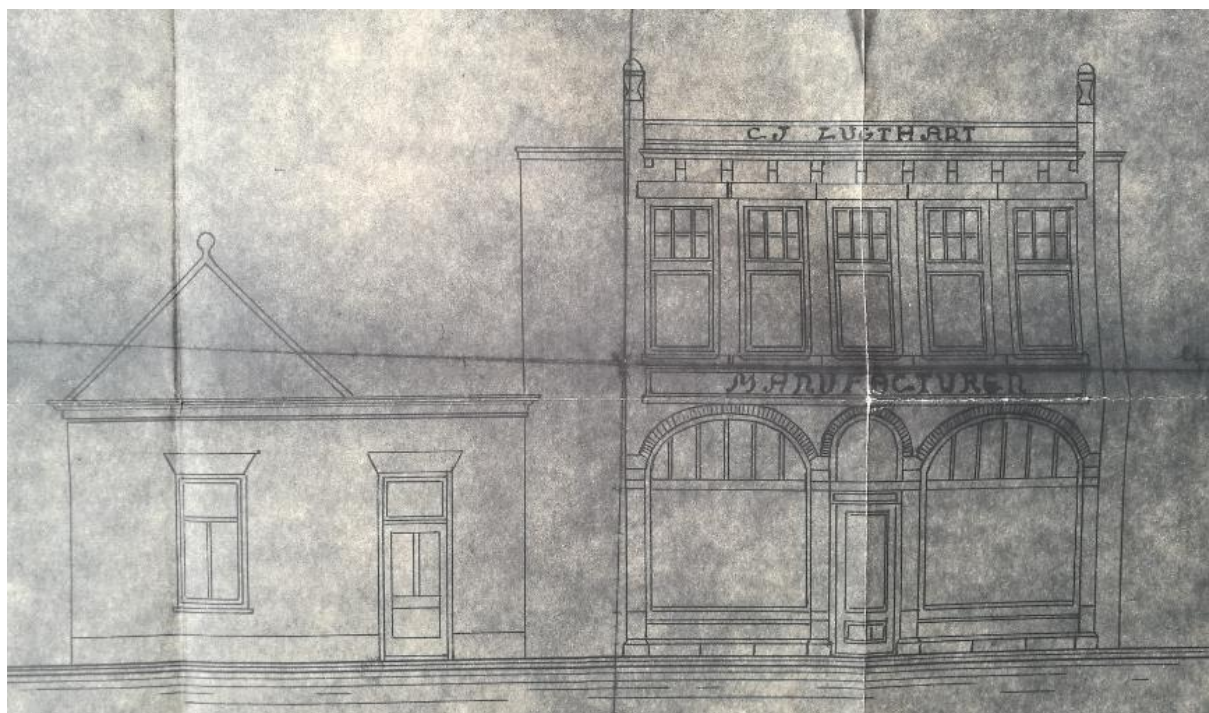
Het nieuwe voorgevelfront is een mix tussen traditioneel (links) en meer representatief/modern (rechts). De reden is eenvoudig. Het linker bouwdeel (verder: bouwdeel A) betreft het woonhuis, het rechter bouwdeel (verder: bouwdeel B) is geheel bestemd als winkel. Met een lage verbindingsgang zijn de bouwdeelen verbonden. De opdrachtgever is C.J. Lugthart die een winkel van manufacturen drijft.

Figuur 6: Uitsnede uit de bouwtekening: voorgevelfront.

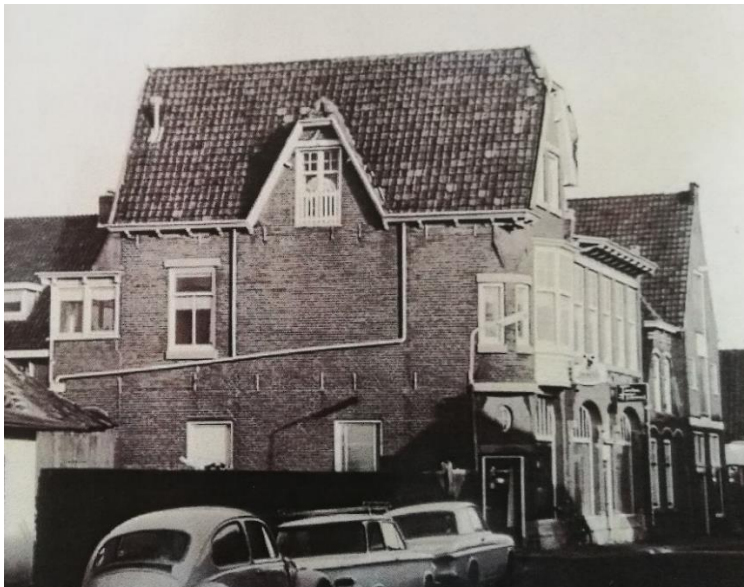
*Figuur 8: Opname van bouwdeel A uit de jaren '60 van de twintigste eeuw. (PA)*

Wie bouwdeel A, op de hoek van de Baljuwstraat en de Dwarsstraat, heeft ontworpen is niet bekend. Met enige voorzichtigheid kan gesteld worden dat deze bij het ontwerp van de voorgevel zich heeft laat inspireren door de vormtaal die door architect Hendrik Jesse (1860-1943) gehanteerd werd. Jesse, getrouwd met een Katwijkse redersdochter, bouwde veel in Katwijk en heeft zo zijn stempel op de architectonische en stedenbouwkundige opzet en uitstraling van het dorp gedrukt. De opvallende lekdorpels en de speels vormgegeven hoekerker zijn elementen die herkenbaar zijn in het werk van Jesse. Evengoed is het mogelijk dat de ontwerpende aannemer (ook) inspiratie heeft geput uit de verschillende boeken voor Burgerlijke Bouwkunst en architectuurtijdschriften die algemeen beschikbaar waren en waarvan bekend is dat deze een grote rol hebben gespeeld bij de ontwikkeling van de lokale aannemerij.<sup>1</sup> Een aardig gegeven in het ontwerp van bouwdeel A is de aandacht die de ontwerper besteedde aan de binnen-buitenrelatie. Op de verdieping paste hij maar liefst twee erkers toe, en aan de achtergevel werd een serre geplaatst. Zo kon de bewoner ook *buiten* zijn terwijl hij of zij *binnen* was.

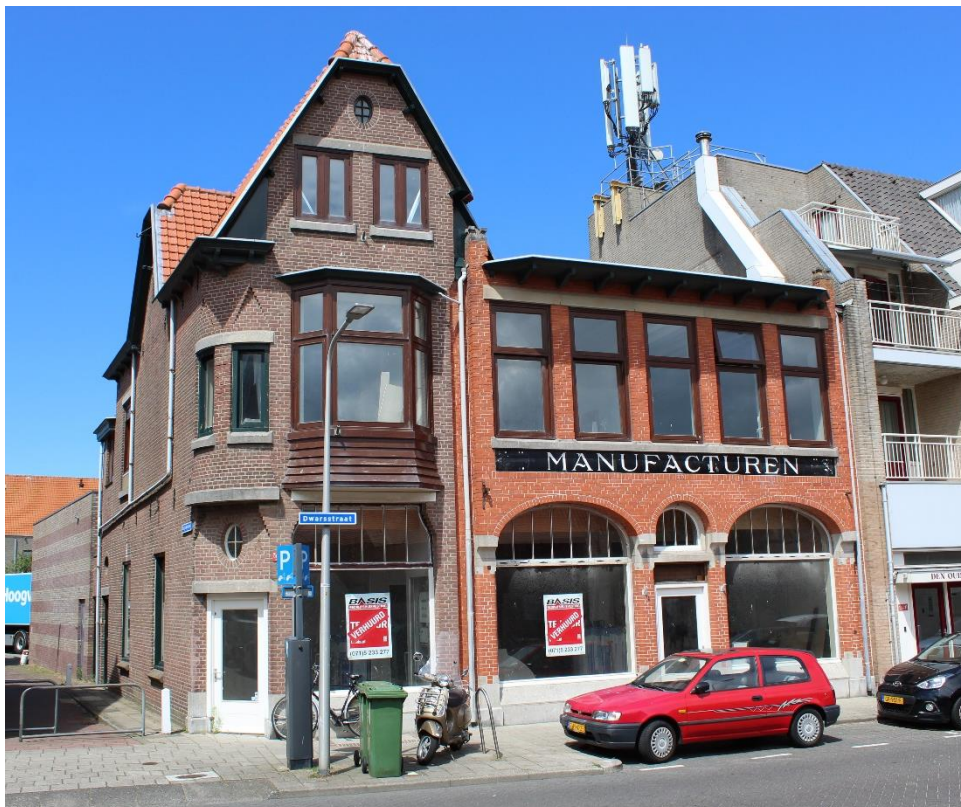
*Figuur 12: Opname van het voorgevelfont en de stedenbouwkundige setting. Links, bij de poortjes, loopt de Baljuwstraat.*

De bebouwing op het adres Dwarsstraat 3 bestaat uit twee autonome bouwdelen: een bouwdeel op de hoek van de Dwarsstraat en de Baljuwstraat (hierna: bouwdeel A) en een tussenpand rechts daarvan (hierna: bouwdeel B). Beide bouwdelen zijn met de voorgevel op de Dwarsstraat gericht.

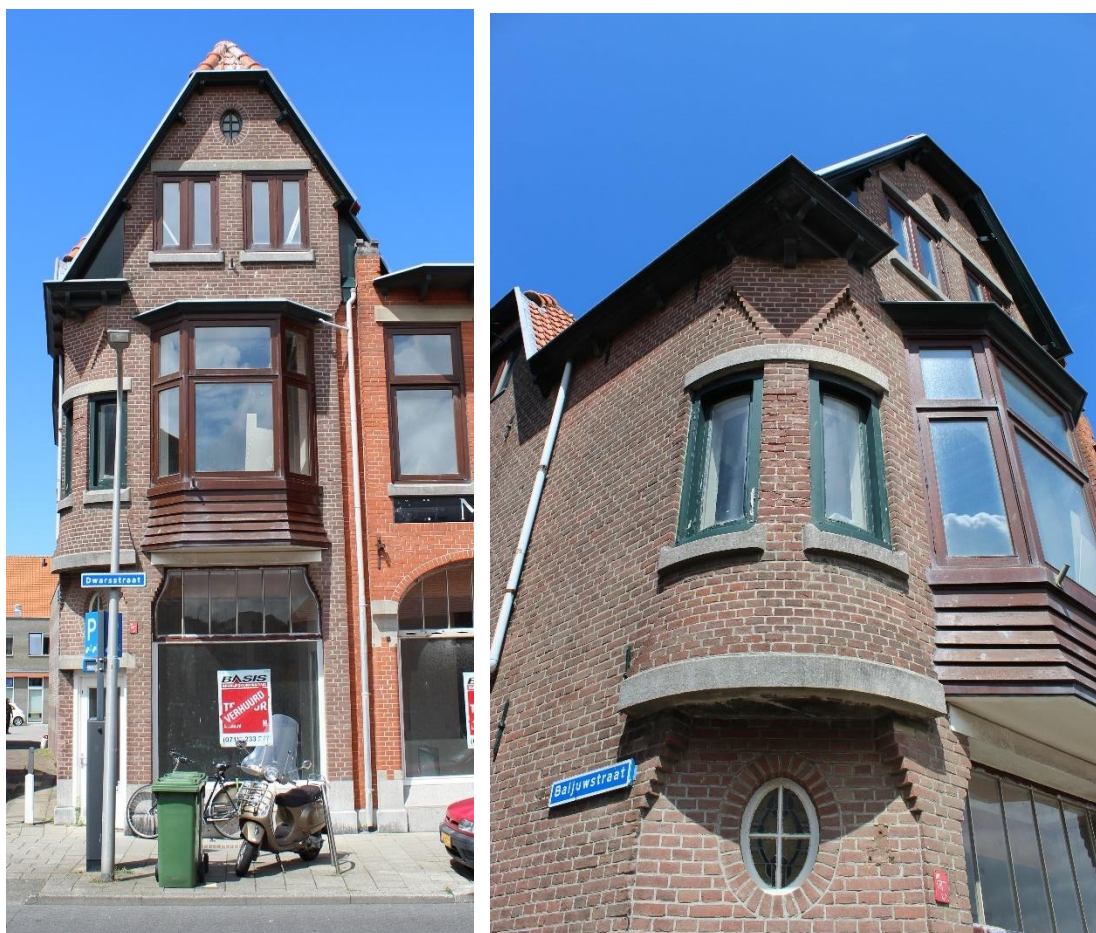
De gevels van bouwdeel A zijn met machinale baksteen in kruisverband gemetseld en platvol gevoegd met portlandcement. Hoewel het pand relatief bescheiden van omvang is heeft de voorsalsnog onbekend gebleven ontwerpende aannemer kans gezien een keur aan architectonische verbijzonderingen in het ontwerp te verwerken. Blinkvanger is de als puntgevel vormgegeven voorgevel waarvan de winkelfunctie duidelijk in de hoge begane grondzone herkenbaar is. Kenmerkend is de entree, die in een overhoeks geveldeel is geplaatst. De winkel deur is onder een forse natuurstenen latei geplaatst waarboven zich een veld schoonmetselwerk bevindt waarin een oeil de boeuf is opgenomen. Door de versmalling van het bovendeel wordt visueel de halfronde verdiepingserker geschraagd die wordt afgesloten door de overstekende bakgoot op geprofileerde consoles, die bij de zijgevel wordt doorgezet. De twee smalle vensters in de erker hebben beide een natuurstenen lekdorpel en worden visueel gekoppeld door een natuurstenen latei die de gebogen vorm van het gevelvlak volgt. Rechts in de gevel bevindt zich de etalage waarvan de bovenzijde versmalt, net als bij de entree. Een gewitte natuurstenen latei sluit de gevelopening af. Daarboven wordt het beeld gedomineerd door een vrijwel gevelbrede, houten erker die drie zijden heeft en vrijwel het gehele gevelvlak beslaat. Ter hoogte van de zolder bevinden zich twee vensters die, net als bij de hoekerker, een eigen lekdorpel hebben en gekoppeld worden door een latei. Genoemde elementen zijn in natuursteen uitgevoerd. In de geveltop is een kleine oeil de boeuf opgenomen. Het voorgevelfront wordt afgesloten door het iets voor het gevelvlak uitstekende, asymmetrische dak dat aan de voorzijde een klein wolfeind heeft. Met uitzondering van het etalageraam en de kozijnen van de oeils de boeuf is al het houtwerk van de vensters vervangen.

Figuur 13: De voorgevel van bouwdeel A. Rechts: de verdiepingserker.

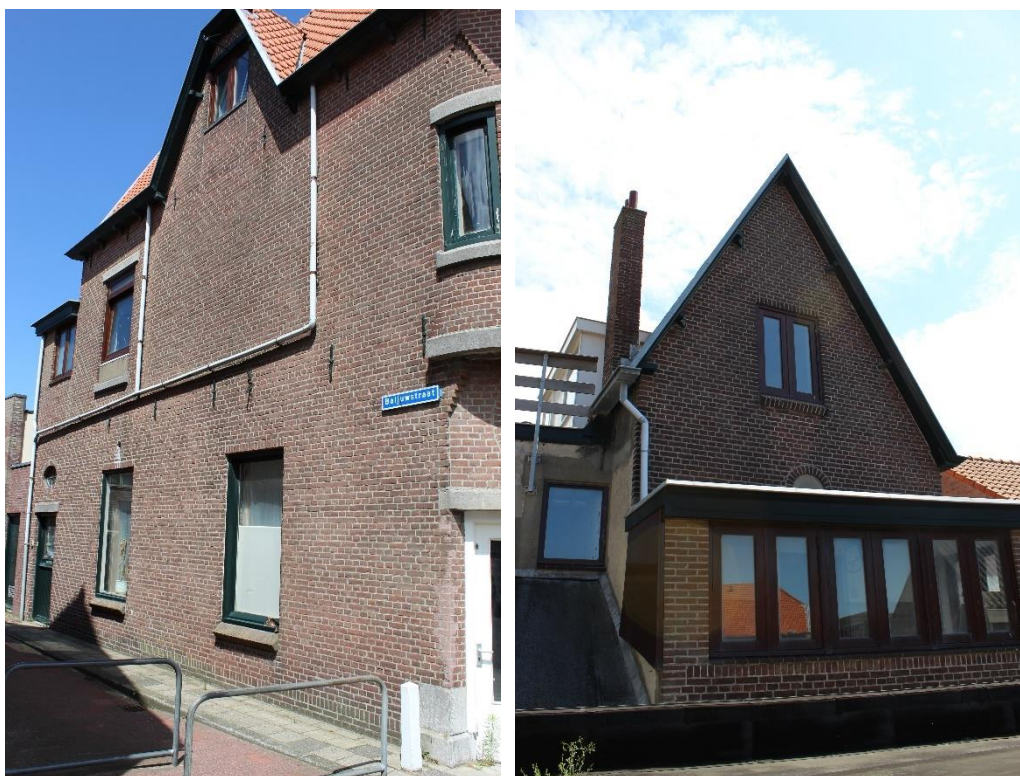
Hoewel de Baljuwstraat geen representatieve of belangrijke doorgaande straat is, heeft de ontwerpende aannemer aandacht besteed aan de vormgeving van de linker zijgevel. Het belangrijkste, beeldbepalende element is de Vlaamse gevel die in de centrale gevelas de dakgoot doorbreekt. Op de begane grond bevinden zich twee toegevoegde vensters, geplaatst tussen een bakstenen lekdorpel en een rollaag, en links daarvan een entree. Deze is geplaatst onder een natuurstenen latei, daarboven is een oeil de boeuf opgenomen. Ter hoogte van de verdieping bevindt zich nabij de achtergevel één venster tussen een natuurstenen lekdorpel en dito latei, en een klein venster dat hoort bij de in 1979-1980 verbouwde serre. Aan het bouwspoor is zichtbaar dat het ondiepe zoldervenster, dat onderdeel uitmaakt van de Vlaamse gevel, oorspronkelijk ééns zo diep was. De vulling van alle gevelopeningen is recent, met uitzondering van de oeil de boeuf.

*Figuur 14: De gevel aan de Baljuwstraat. Rechts: de achtergevel. Tevens is één van de schoorstenen en de uitbouw naar het platte dak van bouwdeel B zichtbaar.*

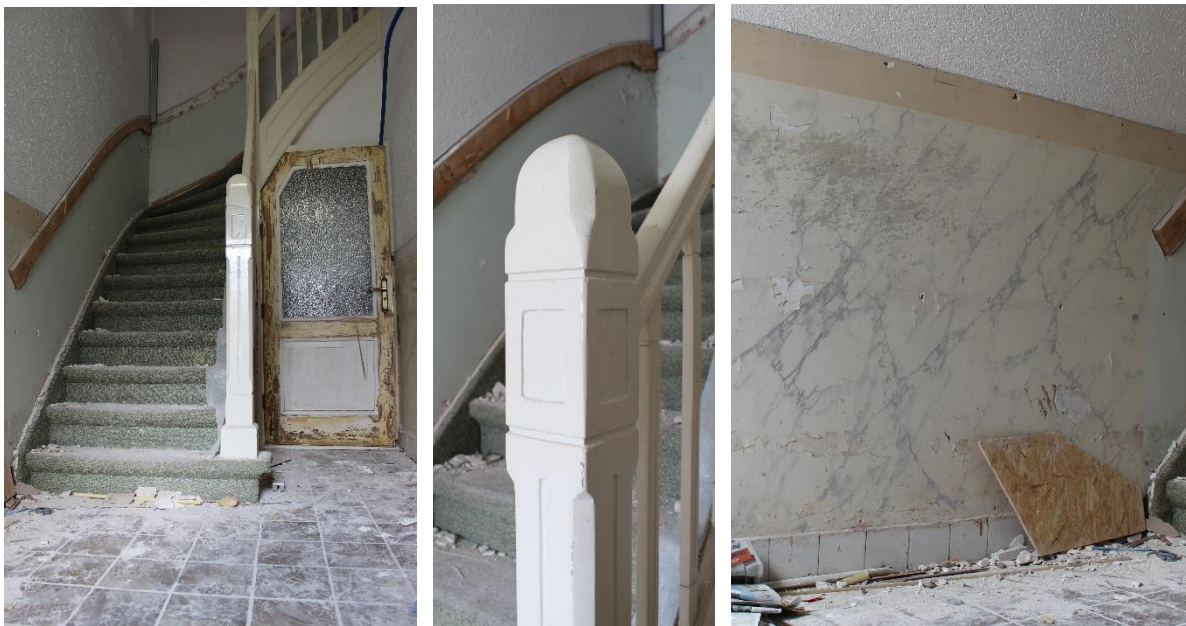
Achter de winkelruimte bevindt zich de smalle hal van de woonhuisentree die in de gevel aan de Baljuwstraat is geplaatst. Gezien vanuit de Baljuwstraat bevindt zich in de linkerhoek de trap met bovenkwart die leidt naar de verdieping. Onder de trap is het toilet geplaatst dat toegankelijk is middens een glaspaneel deur. De trap dateert uit de bouwtijd en is voorzien van een gesneden trappaal waarvan de vormgeving en detaillering kenmerkend voor de bouwtijd zijn. Eveneens kenmerkend voor de bouwtijd is de geschilderde lambrisering met marmerimitatie op de linkerwand. Deze werd aangebracht om de hal enig cachet te geven. In hoeverre het betonemaille boven de lambrisering oorspronkelijk is kan niet worden gezegd. Voor het overige geldt dat geen historische afwerkingen bewaard zijn gebleven. De vloer is recent en het huidige plafond werd aangebracht na het verwijderen van het oorspronkelijke, zo kon worden waargenomen.

*Figuur 15: Opname van de trap, de trappaal en de marmerimitatie.*

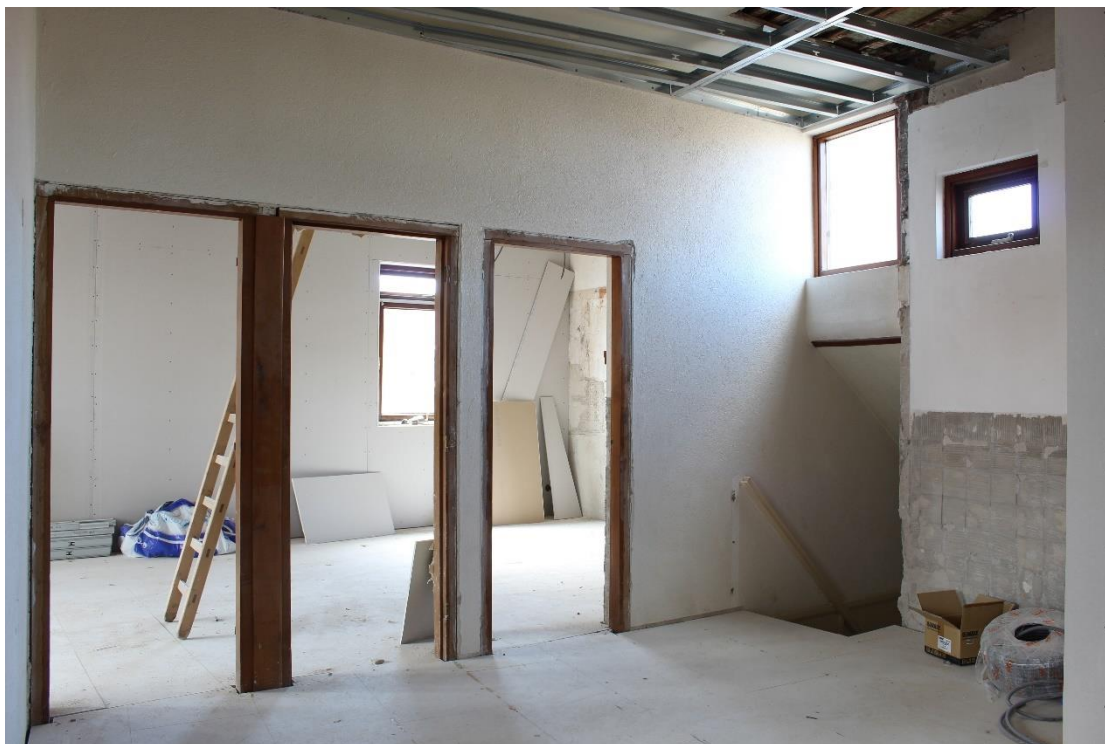
Figuur 16: Opname vanuit bouwdeel B. Rechts is de trapopgang zichtbaar die uitkomt in bouwdeel B.

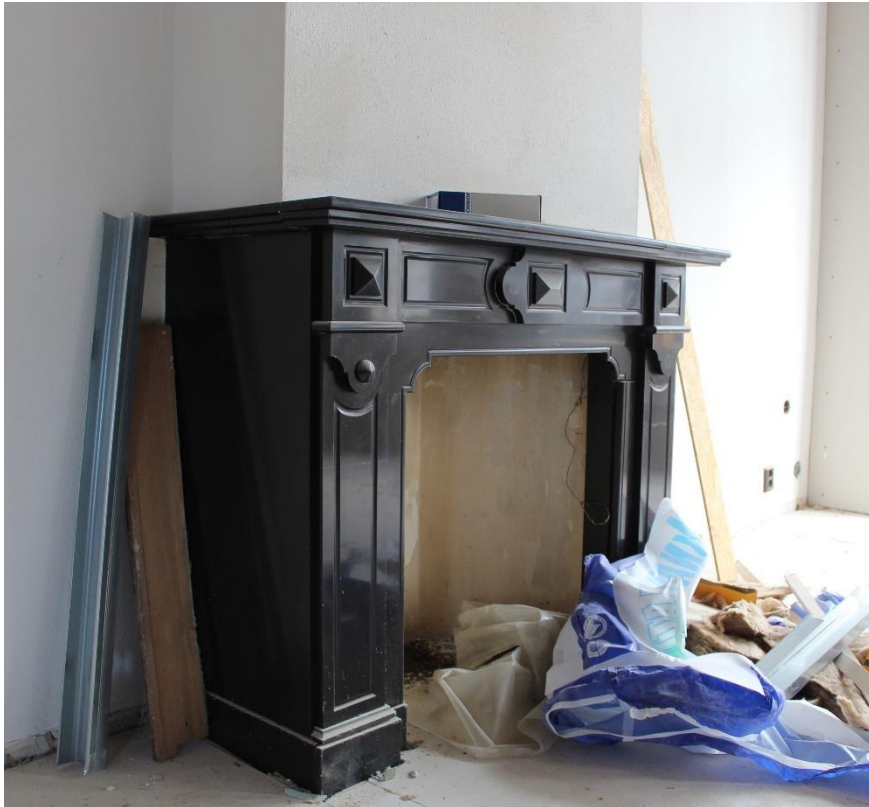
*Figuur 19: De schouwmantel in de voormalige voorkamer.*

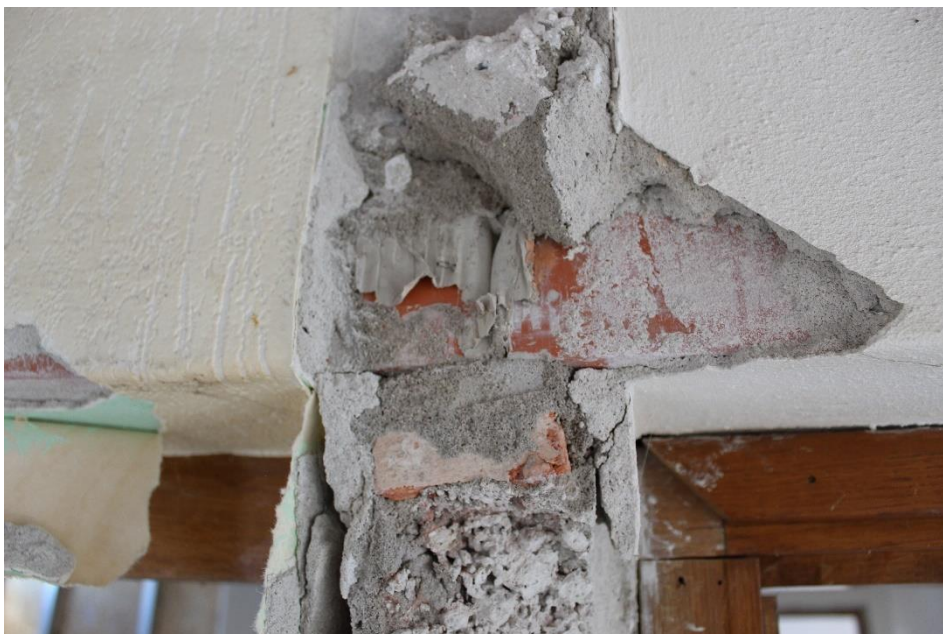
*Figuur 20: Porisosteent, holle baksteen en gasbeton.*

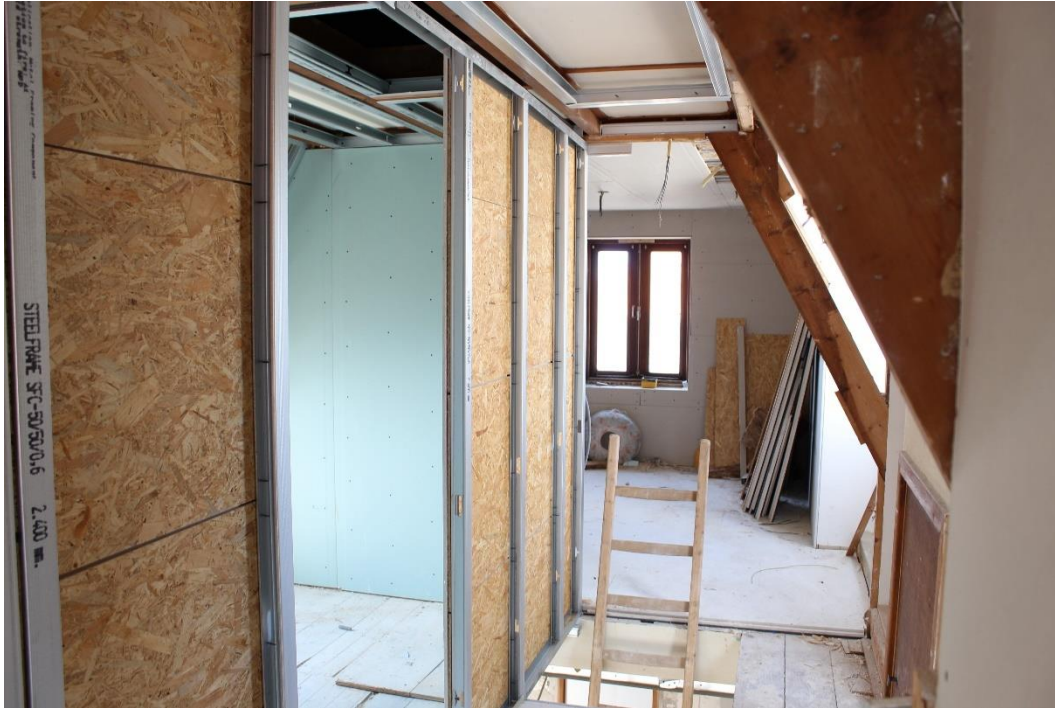
*Figuur 21: Impressie van de zolder. Opname in de richting van de achtergevel.*

De zolder van bouwdeel A is ingedeeld in drie kamers van ongelijke grootte die alle ontsloten zijn aan de overloop bij de rechter bouwmuur. De indeling en afwerking is geheel recent.

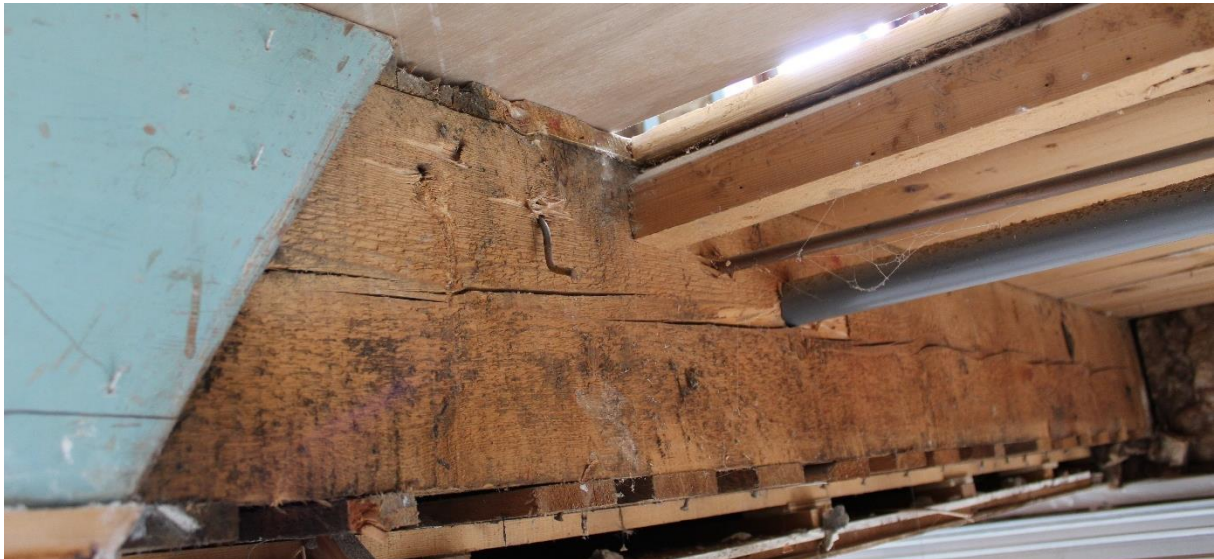
De constructies van bouwdeel A zijn kenmerkend voor de bouwtijd. Er is sprake van enkelvoudige balklagen waarop de verdiepings- en zoldervloer zijn gespijkerd en waarvan de balken in de bouwmuren zijn opgelegd. De balken zijn van ongeschaafd grenen omdat deze zuiver constructief werden toegepast en achter plafonds werden weggewerkt. De kapconstructie bestaat uit twee spanten met kreupele stijlen die werden opgebouwd met machinaal gezaagd hout. In de nok kruisen de spantbenen elkaar en ondersteunen zo de nokgording. De overige gordingen zijn deels in de spantbenen ingelaten. Over de gordingen is het verticale dakbeschoot aangebracht.

*Figuur 22: Eén van de grenenhouten balken, met de restanten van het oorspronkelijke plafond dat in de 1979-1980 plaatsmaakte voor een nieuw plafond.*

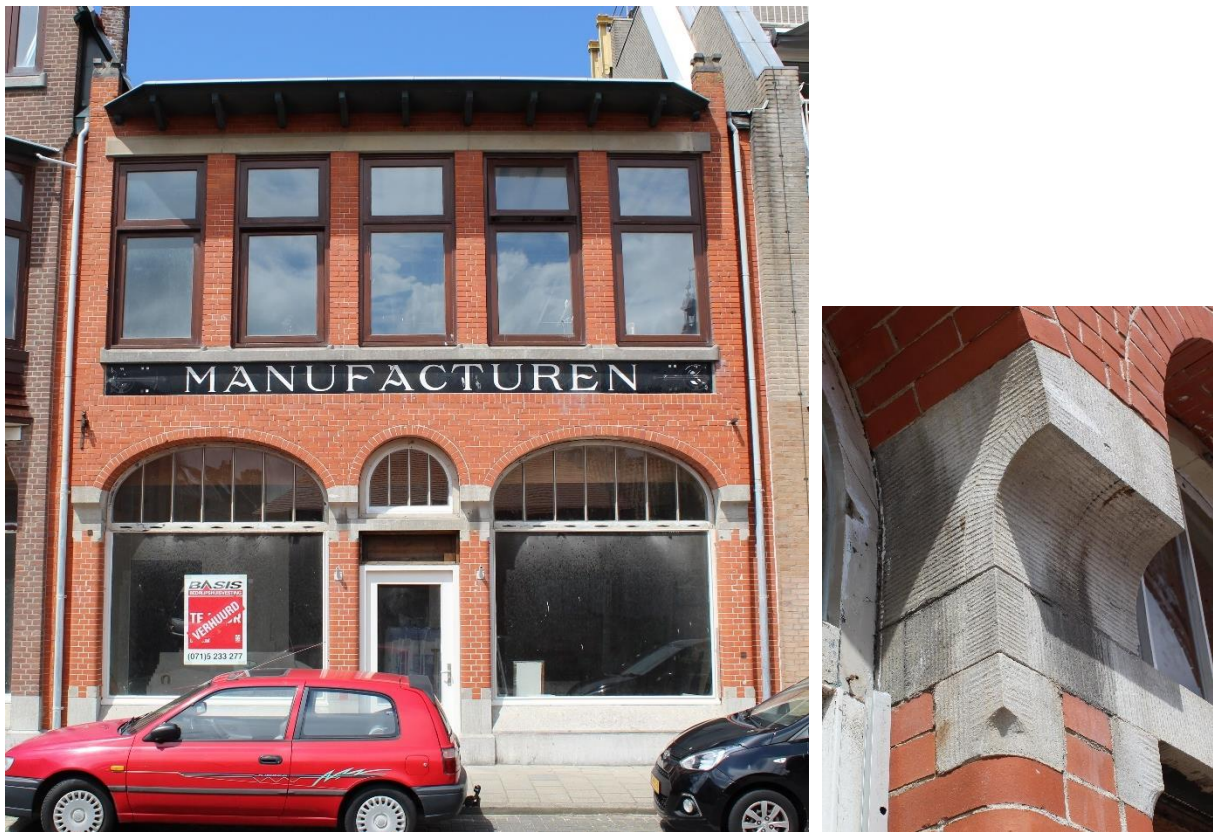
De in frisrode strengperssteen opgetrokken, symmetrische tweelaags voorgevel (ontworpen als eenvoudige Jugendstilgevel) vormt een opvallend contrast in de soberheid die de westelijke gevelwand van de Dwarsstraat kenmerkt. Op de begane grond bevindt zich in de centrale gevelas de rondbogig gesloten entree, die aan weerszijden geflankeerd wordt door een fors, korfbogig gesloten etalage. Alle bogen ontspringen vanuit een natuurstenen aanzetstuk dat voor de gevellijn uitsteekt. Hierdoor wordt een boogstelling gevormd waar het iets uitkragende geveldeel van de verdieping door geschraagd wordt. Ter hoogte van de verdieping bevinden zich vijf gelijkvormige vensters die gekoppeld worden door de doorlopende lekdorpel en dito latei. Een fors uitkragende gootlijst op geprofileerde consoles sluit het centrale deel van de gevel af.

Figuur 24: De voorgevel en een detail van de boogaanzet.

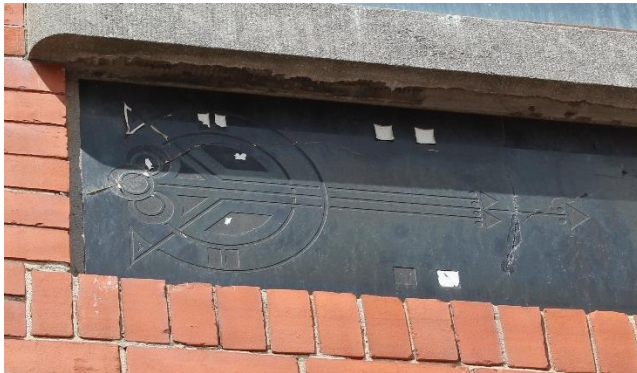
Aan weerszijden van deze lijst bevindt zich een lage penant die wordt afgesloten met een eenvoudig geornamenteerd natuurstenen dekstuk. De gevel heeft sterke horizontaliteit door de natuurstenen plint, de tussendorpels van de etalageramen, de latei boven de entree en de genoemde lekdorpel en latei. De etalageramen en het deurkozijn zijn (deels) oorspronkelijk; de deur en de verdiepingsvensters zijn vernieuwd in 1979-1980. Blikvanger in het gevelvlak is het marmerglazen bord onder de verdiepingsvensters met de tekst *MANUFACTUREN* die geflankeerd wordt door Jugendstil ornamenten.

*Figuur 25: Detailopname van het linker Jugendstil ornament.*
