## Omgevingsvergunning

## Interne verbouwing Begane Grond

### Dwarsstraat 3 Katwijk

Bouwhistorische verkenning met waardestelling

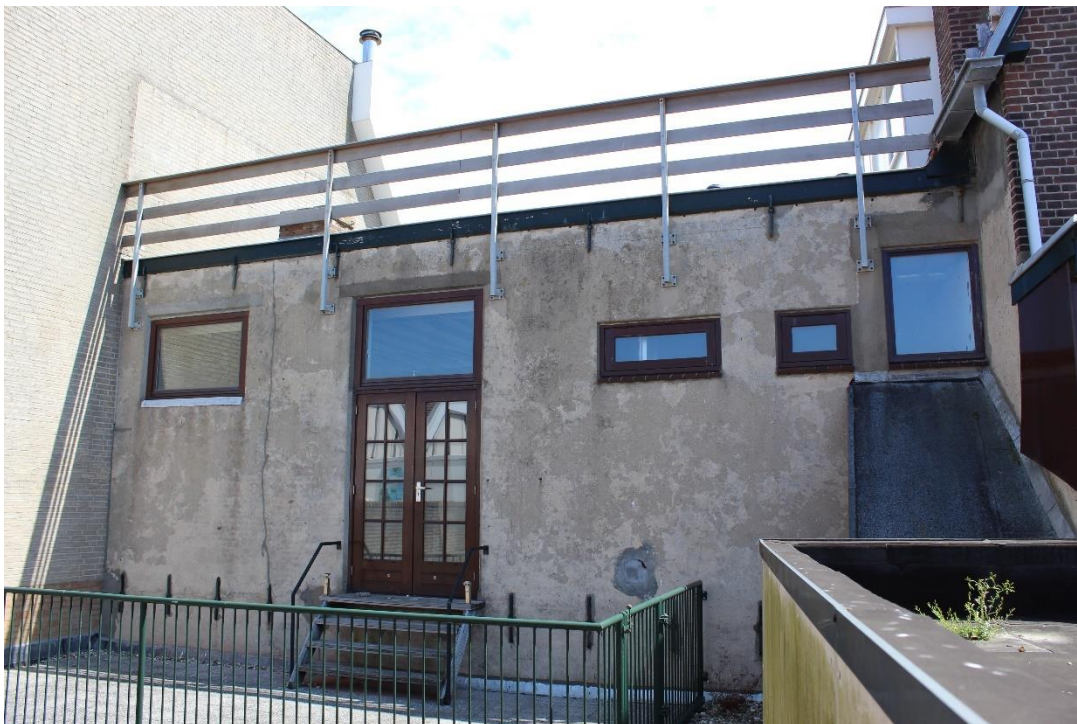
*Figuur 26: De achtergevel.*

In de achtergevel, die vanaf de openbare weg niet zichtbaar is, zijn geen noemenswaardige architectonische elementen aanwezig. Ter hoogte van de verdieping is de gevel zichtbaar. De gevel is voorzien van een pleisterlaag en wordt afgesloten met een eenvoudige muurgoot. Er bevindt zich een kozijn met openslaande deuren naar het platte dak, links daarvan is één venster aanwezig, rechts bevinden zich drie vensters van ongelijke grootte. Alle genoemde gevelopeningen zijn latere toevoegingen.

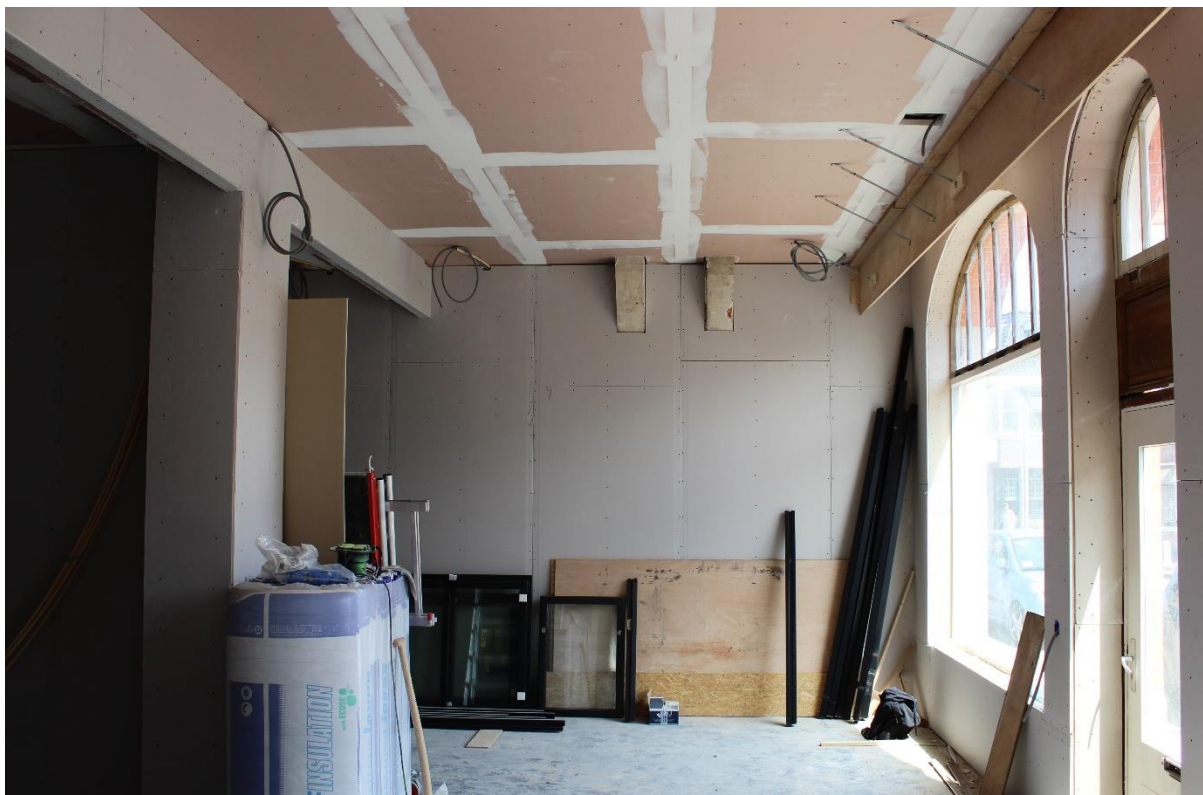
*Figuur 27: Opname van de begane grond in de richting van de rechter bouwmuur. De doorgang op de voorgrond links, geeft toegang tot het restant van het magazijn.*

De indeling van de begane grond is het resultaat van enkele ingrijpende verbouwingen die in de 1979-1980 hebben plaatsgevonden. Er is sprake van een grote, ongedeelde ruimte die in open verbinding staat met bouwdeel A, en het restant van een magazijn dat zich linksachter heeft bevonden. Er zijn geen historische elementen meer aanwezig behoudens de aansluitingen van de kachelpijpen tegen de rechter bouwmuur en de achtergevel (rechts). Van de aansluiting aan de voorzijde kan verondersteld worden dat deze tot de oorspronkelijke opzet behoort, hoewel op de bouwtekening geen stookplaats staat ingetekend.

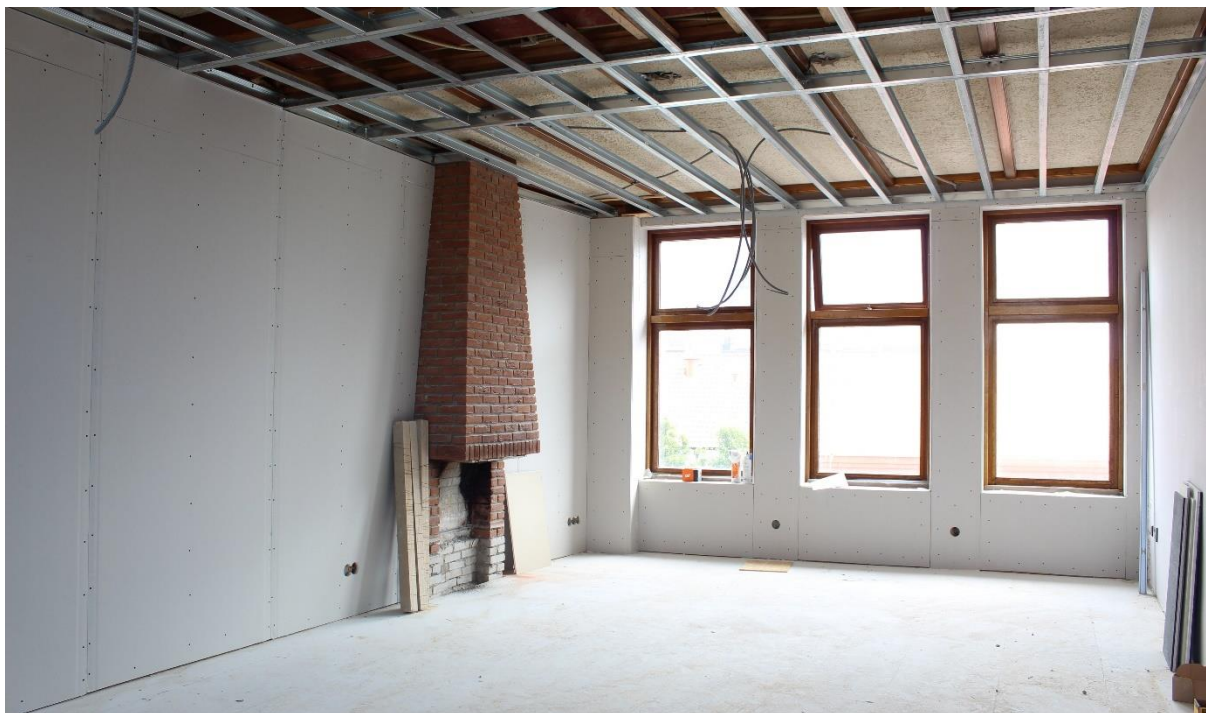
*Figuur 28: Opname van de voorkamer in de richting van de voorgevel.*

De indeling van de verdieping bestaat uit drie ruimtes van ongelijke grootte: de overloop van waaruit ook bouwdeel A ontsloten is, een kleine kamer aan de voorzijde en een grote kamer langs de rechter bouwmuur die zich over de gehele diepte van het pand uitstrekt. Aan de voorzijde bevindt zich tegen de rechter bouwmuur een stookplaats. De schouw dateert uit de jaren '70 van de twintigste eeuw. Er zijn geen historische afwerkingen aanwezig. Het huidige plafond dateert uit de jaren '70 en is tegen de oorspronkelijke plafondlatten bevestigd.

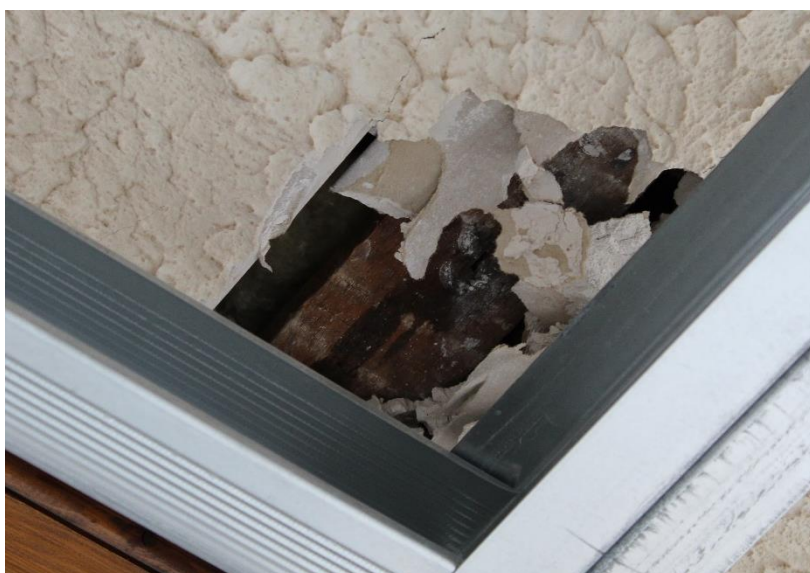
*Figuur 29: De ruwe gestucte afwerking is gesmeerd op gipsplaten die tegen de oorspronkelijke plafondlatten zijn geschroefd.*
