Ulvenhout Vlaamse schuur bij Dorpstraat 2

Bouwhistorische verkenning

BAAC Rapport B-18.0313

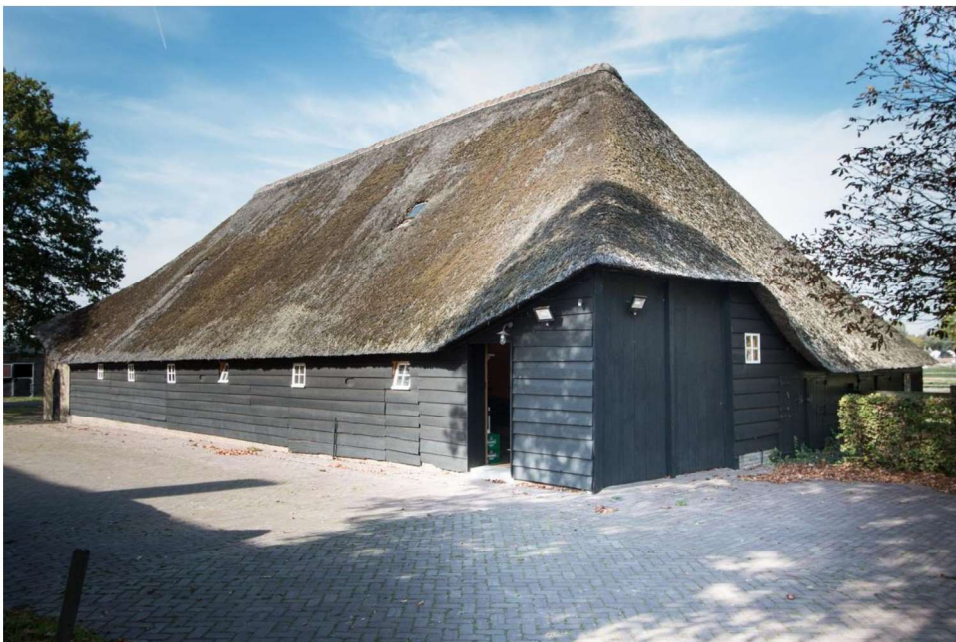
De schuur op de dag van de verkenning, voorzijde en linker zijgevel

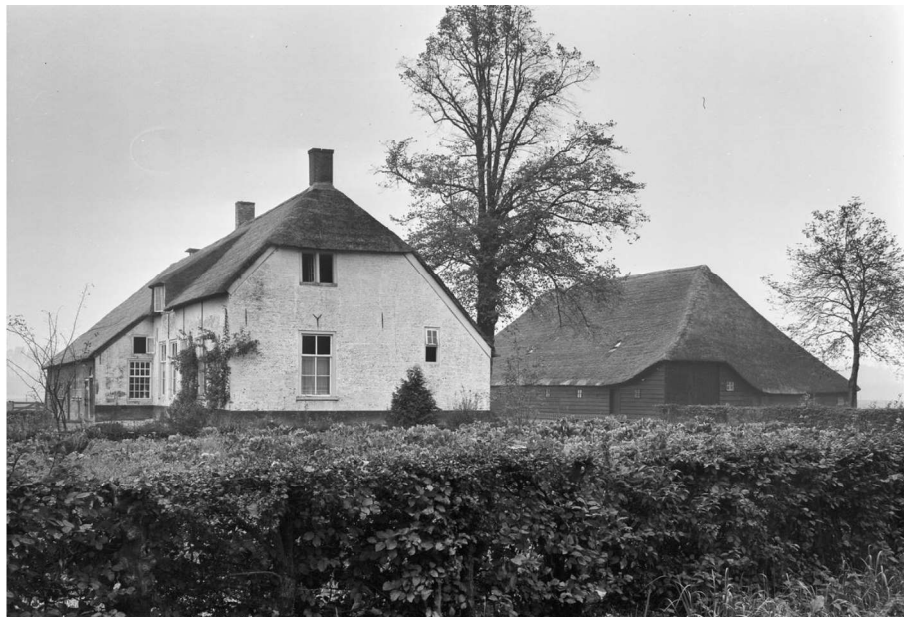
Afbeelding van boerderij en schuur in 1966. In de zijbeuk van de boerderij nog een schuifvenster met achttiende-eeuwse raamindeling.

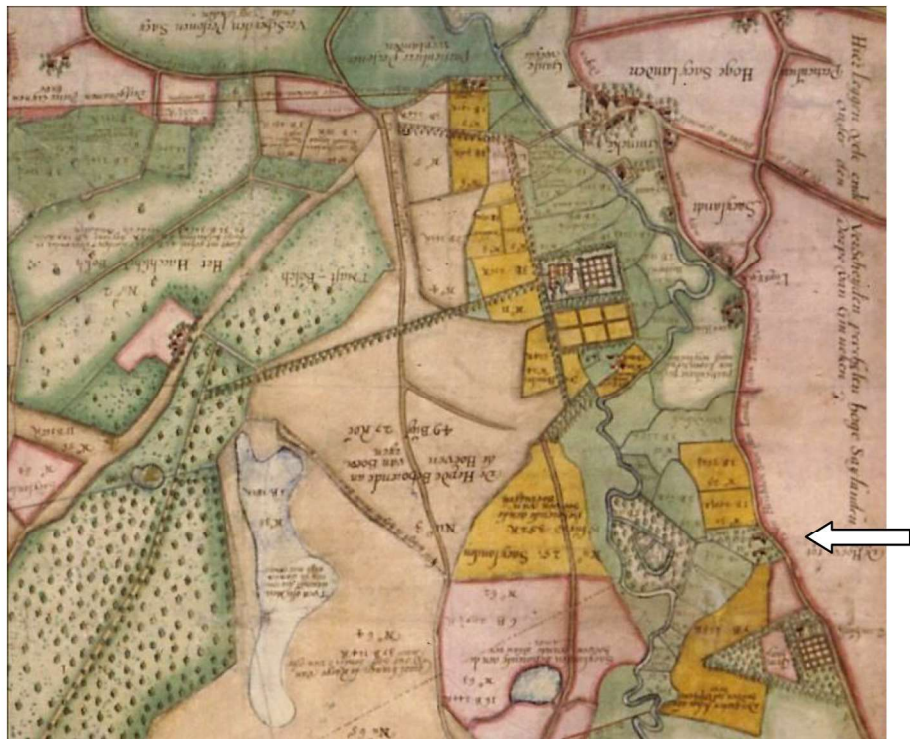
Kaart uit 1621 waarop de boerderij (en mogelijk ook de Vlaamse schuur) is weergegeven. Het omgrachte terrein links daarvan, zou de plaats zijn waar de Hof van Ulvenhout in de middeleeuwen heeft gestaan.

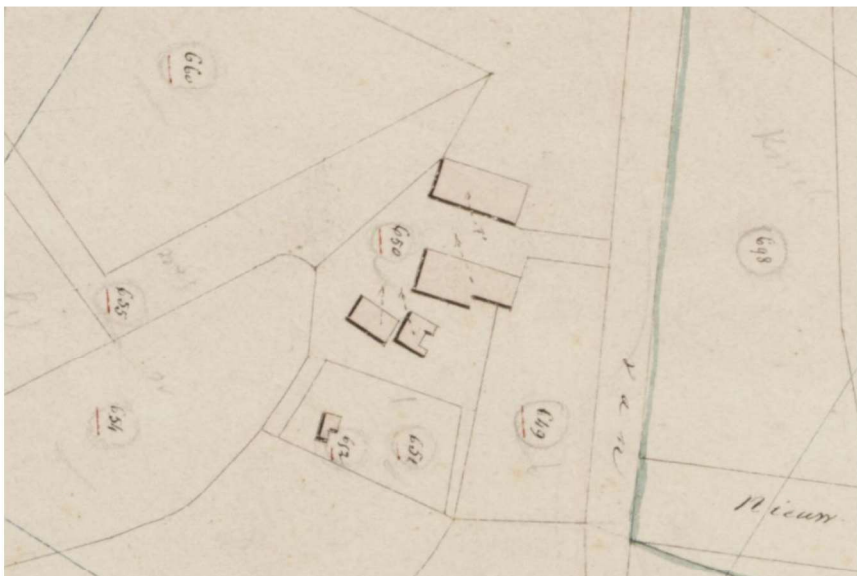
Detail van de kadastrale kaart van 1827 waarop boerderij- en schuurvorm in huidige toestand zijn weergegeven. Schuur boven.

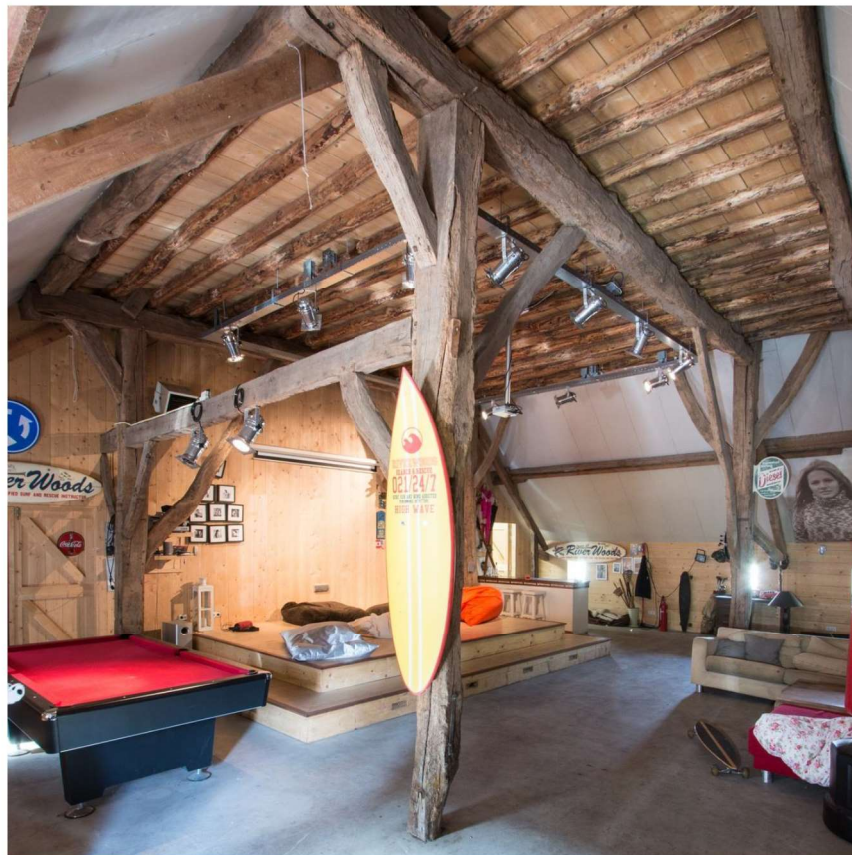
Het voorste deel van de constructie met spanten I en II. Links het overstek ten behoeve van een beladen kar. De zoldervloer is van recente datum, evenals de betonvloer.

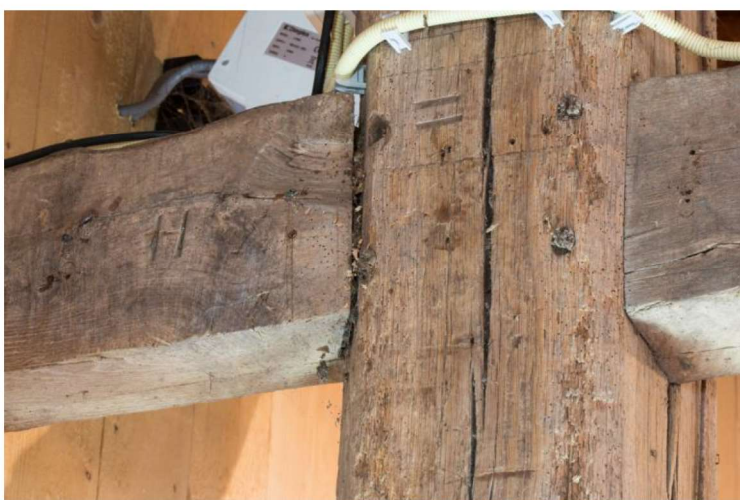
Kraslijnen en het gehakte telmerk II op stijl en steekrij.

De gebinten zijn vanaf de voorzijde olopend gemerkt met een gehakte I, II, III, IIII en V. In principe werd de bouw begonnen met het ineen zetten van het gebint met merk I. Dat zal ook hier het geval zijn geweest. Bij de inventarisatie van de merken kon worden vastgesteld dat de I aan de achterzijde van het gebint is aangebracht, terwijl de overige gebinten de merken alle aan de voorzijde hebben. Bij het uitleggen van de gebintdelen op de grond, moeten de cijfermerken naar boven gericht zijn geweest. Het lijkt er dus op dat het eerste gebint in vergelijking met de overige, andersom op de grond heeft gelegen. De toognagels in het hout bevestigen dat. Die zijn namelijk bij het eerste gebint van achter naar voren ingeslagen en bij de overige gebinten van voor- naar achter. Het wordt nu duidelijk dat in ieder geval de gebinten één en twee gelijktijdig uiteengelegd zijn. De oprichting van deze beide gebinten moet derhalve vrijwel gelijktijdig zijn uitgevoerd. Na het aanbrengen van de gebintplaten (en bijbehorende windverbanden) ontstond een stabiel vierkant.⁶ Vervolgens konden de overige drie gebinten worden opgericht. Zij zijn allemaal op dezelfde manier uitgelegd geweest als het tweede gebint.

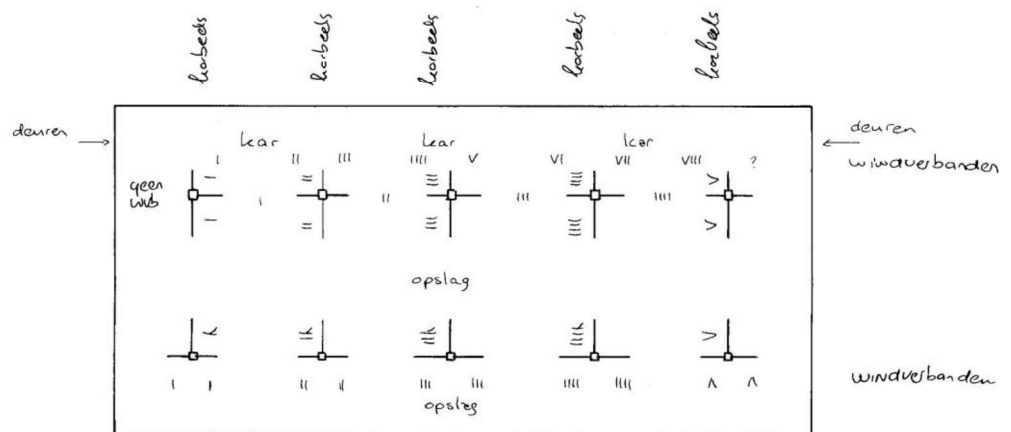
Inventarisatie van telmerken in plattegrond weergegeven.

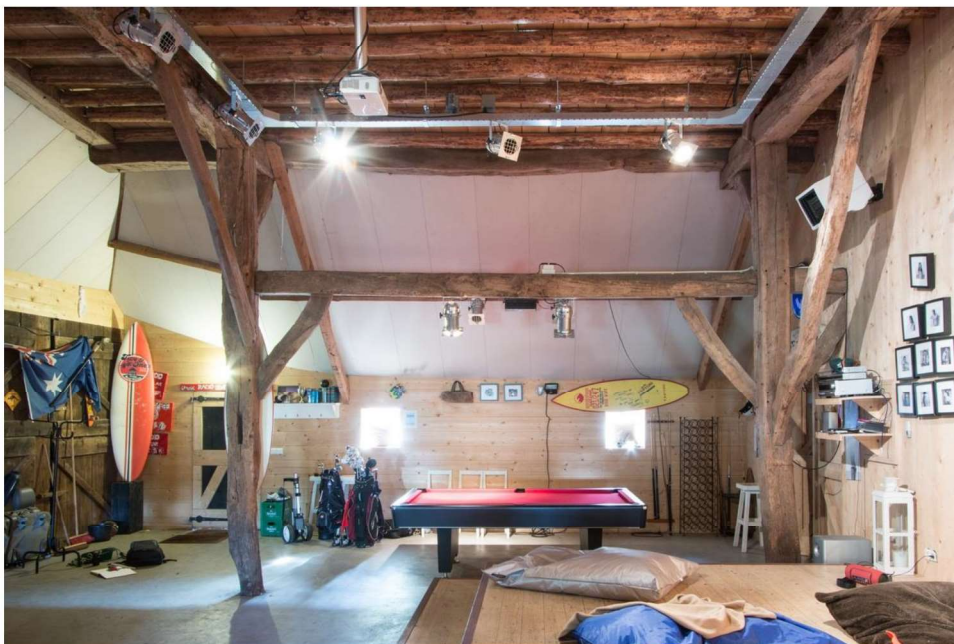
Eerste en tweede gebint gezien in de richting van de linkerkant van de schuur. Steekrij met windverbanden in verband met het overstek in de linker zijbeuk.

Aan de linkerkant is de situatie afwijkend omdat de gebintplaat door het overstek niet op de gebintstijlen kon worden afgeschoord. Het is om die reden dat aan deze zijde tussen de gebintstijlen steekrijen zijn toegepast die wél van windverbanden konden worden voorzien. De tussenbalken zijn gepend in de stijlen, waarna de verbinding met twee toognagels is gezekeerd. Ook hier treffen we telmerken aan. De merken I tot en met VIII. Waar de windverbanden zijn doorgemerkt (I tot en met VIII) is dat met de steekrijen dus weer niet het geval. Deze tussenbalken hebben het merk gekregen van het voorste gebint waarop ze aansluiten. Bij de steekrij is vrij goed te zien dat de pennen van de tussenbalken

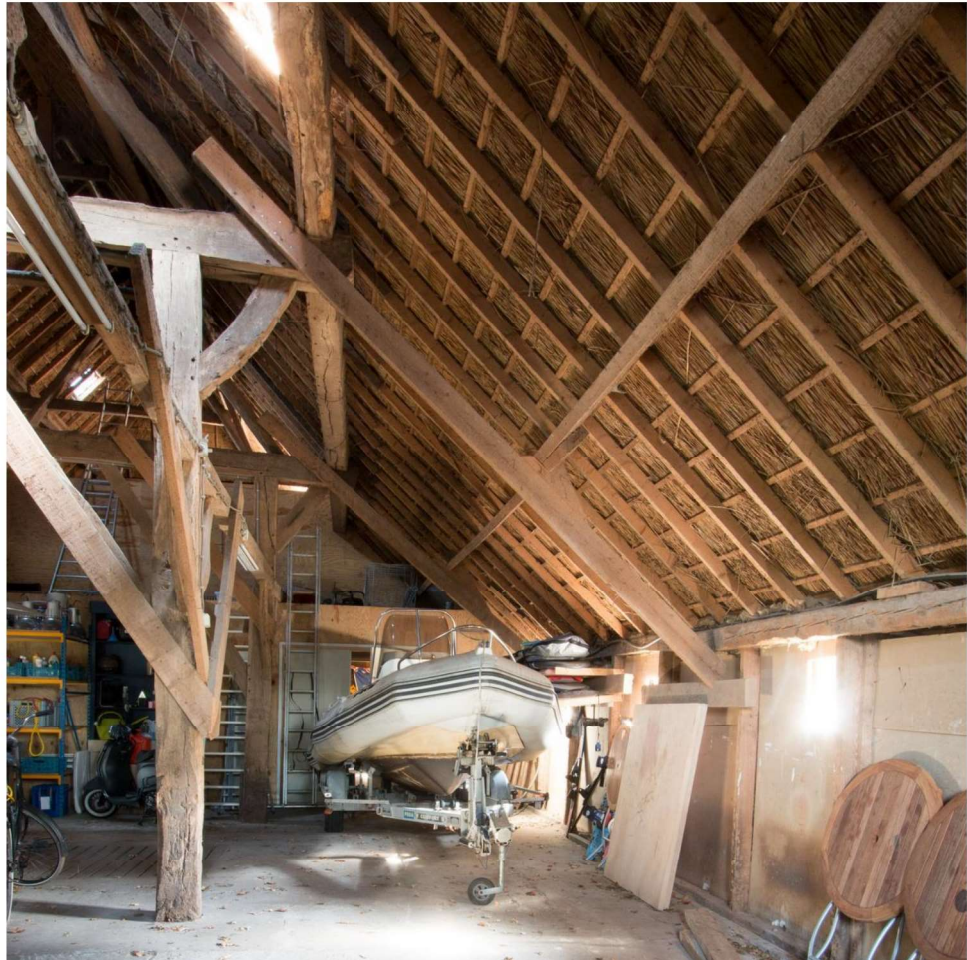
Waar nu een boot staat, reed men in vroegere tijd een kar naar binnen om lading in opslag te nemen of uit te rijden. Het overstek is in lengte bescheiden te noemen.

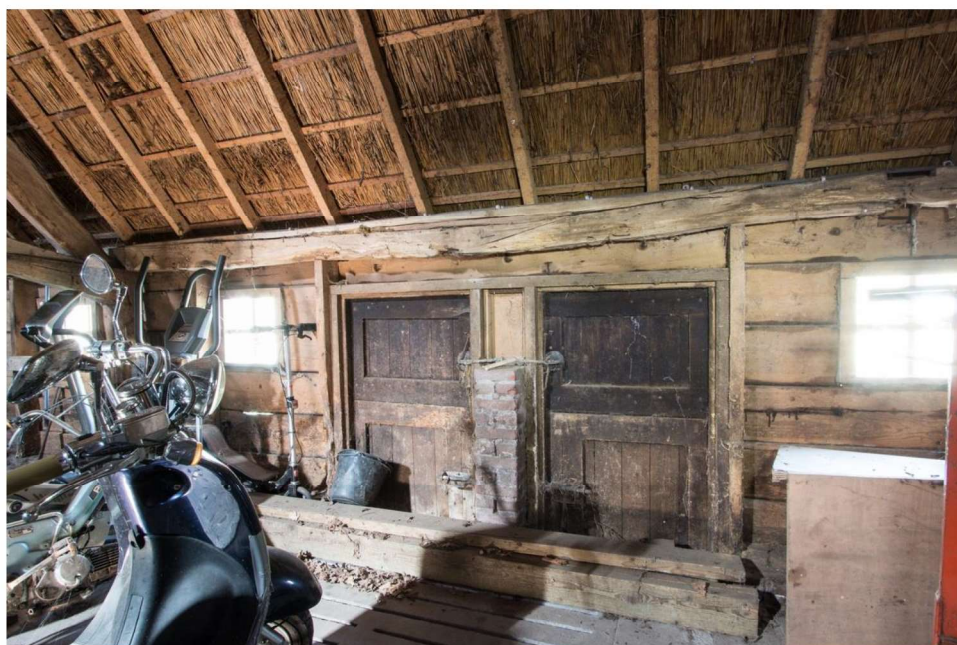
Wand rechts met twintigste-eeuwse staldeuren onder een oudere, eikenhouten wandplaat met pengaten waarmee verdwenen wandstijlen op papier kunnen worden gereconstrueerd.

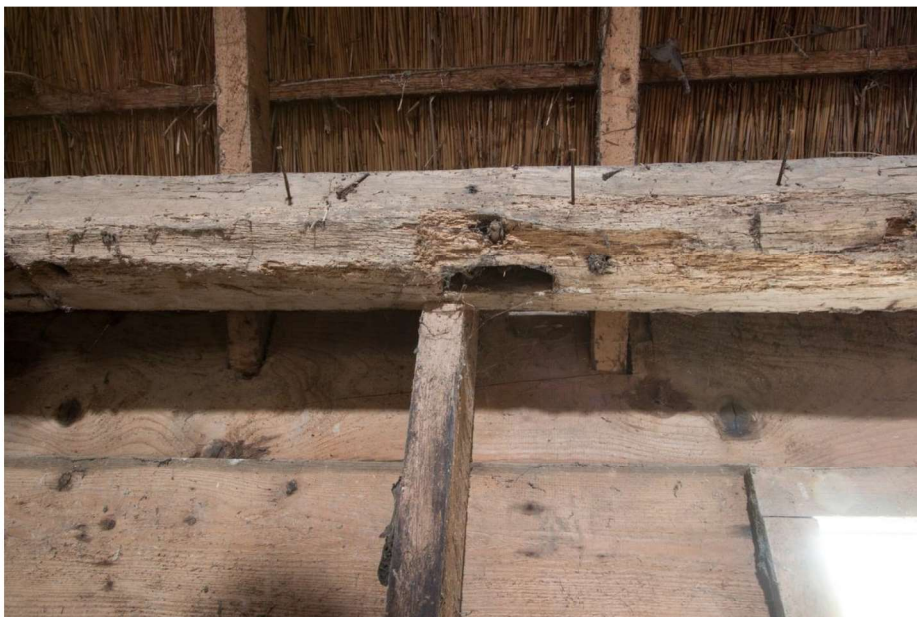
Onderzijde wandplaat met pengat voor verdwenen stijl en direct rechts daarvan een toognagel voor een verdwenen dakspoor.

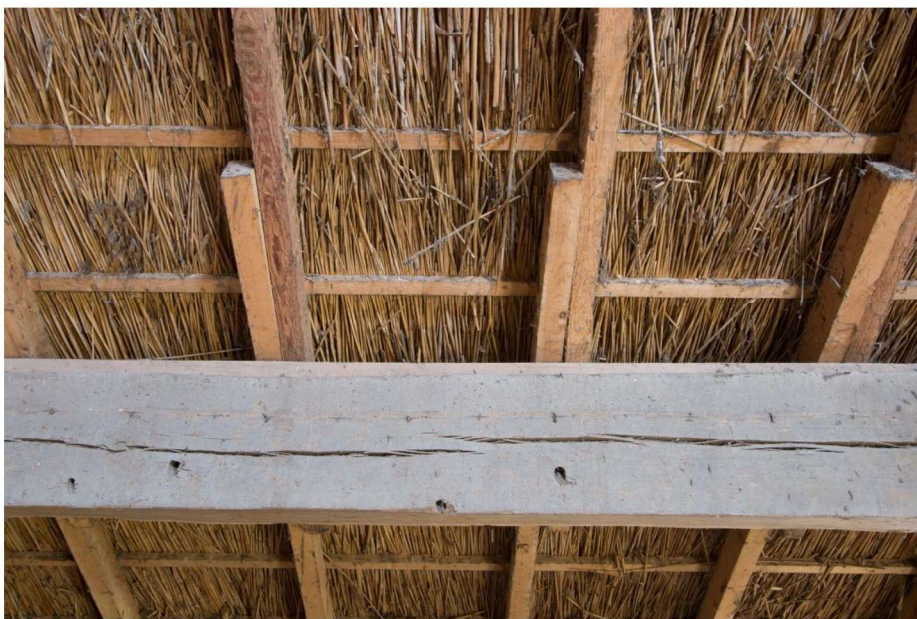
Ook in de gebintplaten toognagels voor verdwenen daksporen aanwezig. De huidige sporen zijn van vurenhout en zullen uit de tweede helft van de twintigste eeuw dateren. Vermoedelijk zijn ze aangebracht bij de laatste vernieuwing van het rieten dak.

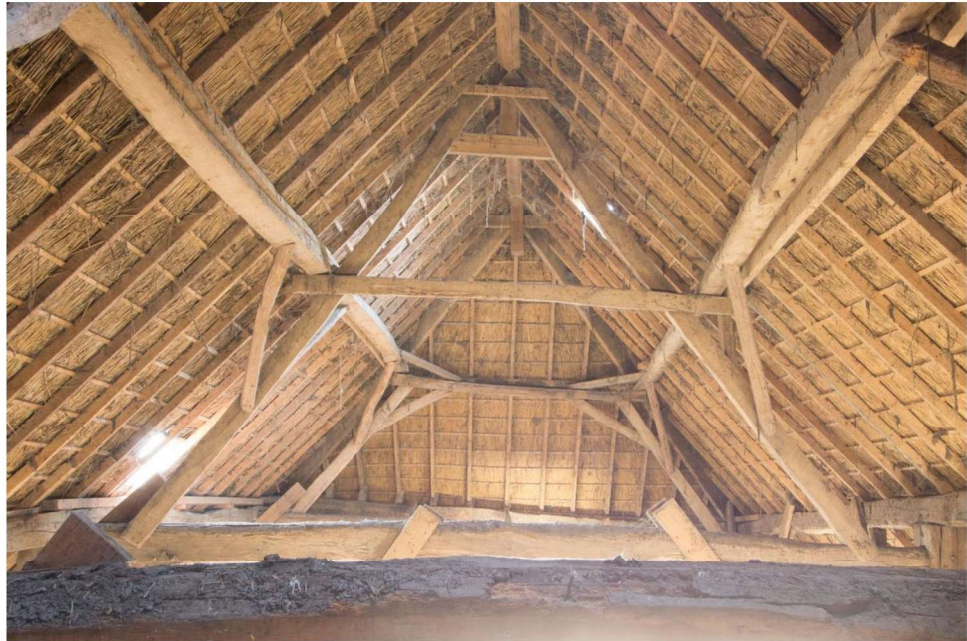
Kapspanten die later zijn geplaatst, vermoedelijk tweede helft negentiende eeuw.

Dat de kapspanten secundair zijn, blijkt ook wel uit het grenenhout (geen eiken hier) en de wijze waarop de verbinding met de gebinten tot stand is gebracht. De benen van de eenvoudige A-spanten zijn gelipt en tegen de gebintbalken gespijkerd. Daarbij zijn gesmede nagels toegepast, wat deze ingreep vóór circa 1900 plaatst. Trekbalken en windverbanden zijn eveneens gespijkerd. Bij de beide wolfseinden kon uiteraard geen volledig spant worden uitgevoerd. Hier kon

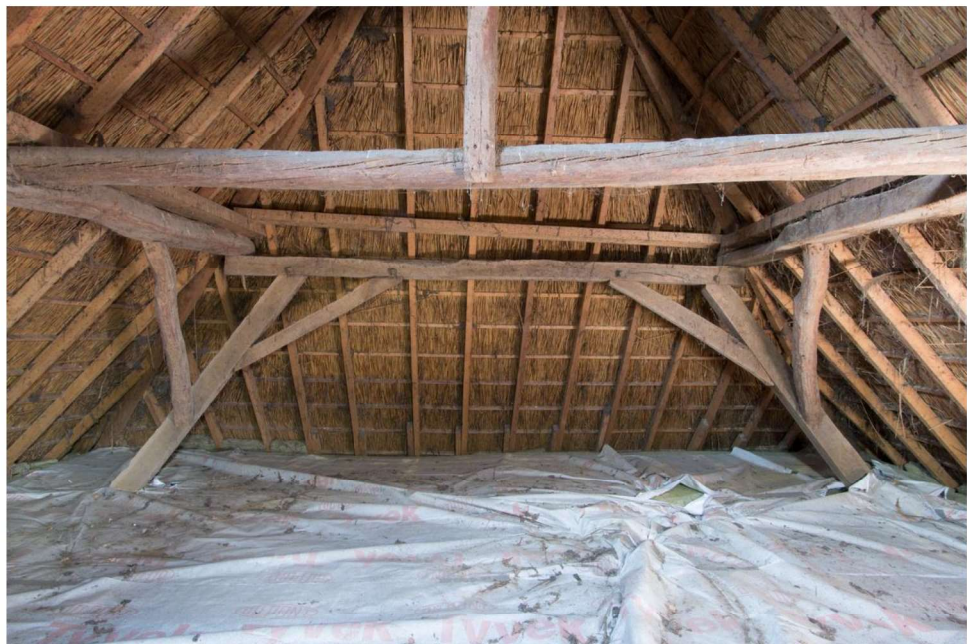
Secundaire jukken ten behoeve van de wolfseinden.

worden volstaan met een dekbalkjuk. Spantbenen en korbeels zijn in de dekbalk gepend. De enkele toognagel waarmee deze verbindingen telkens tot stand zijn gebracht, is opvallend zwaar. De korbeels zijn aan de jukbenen gespijkerd, evenals de windverbanden.

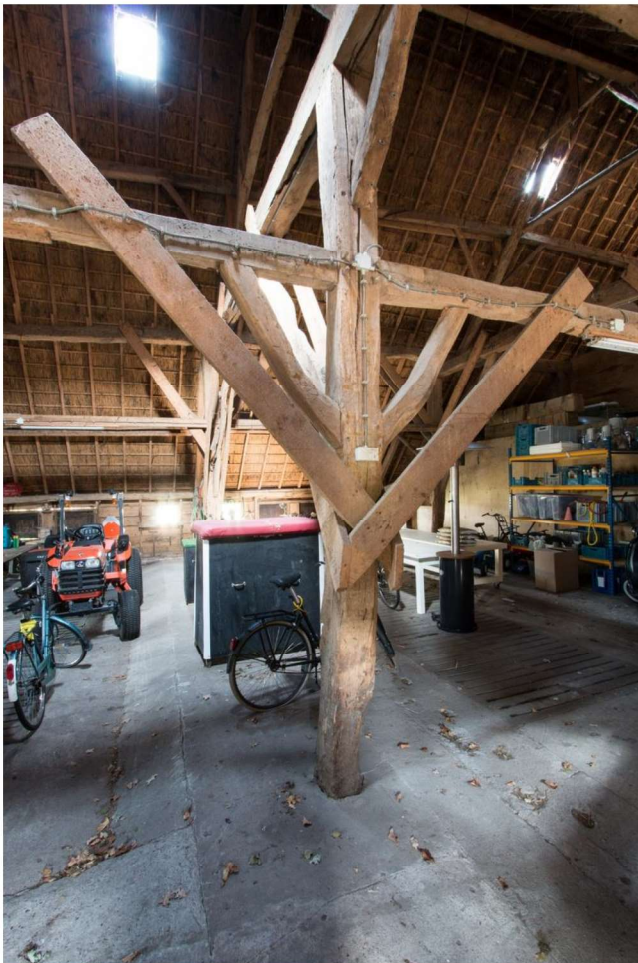
Opgespijkerd hout zonder historische betekenis.

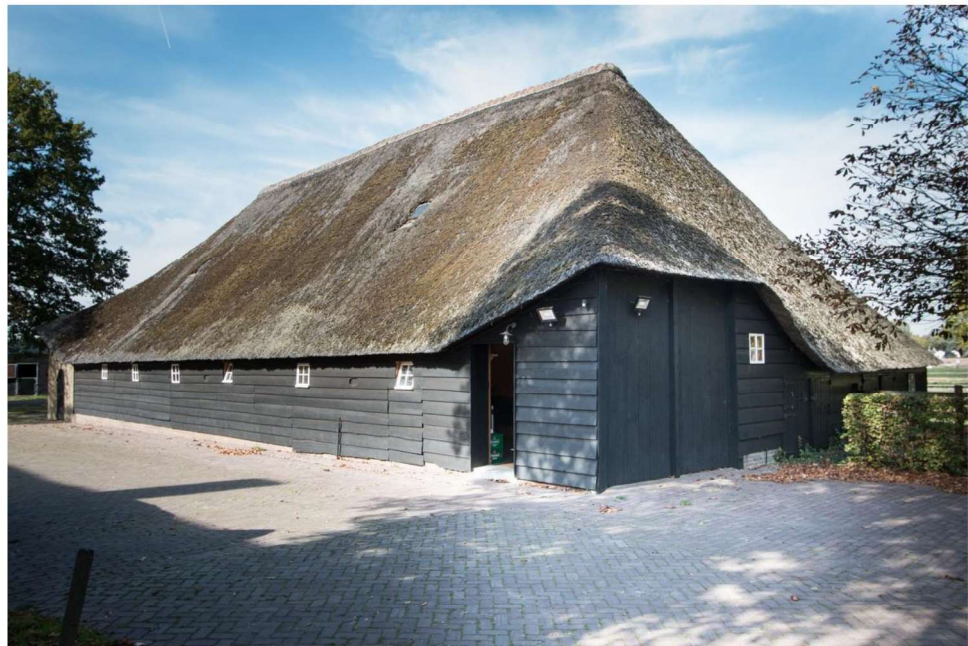
Voorzijde en linker zijwand van de schuur. Asymmetrie en deuren in voor- en achterzijde zijn de voornaamste karakteristieken van het exterieur van een Vlaamse schuur.

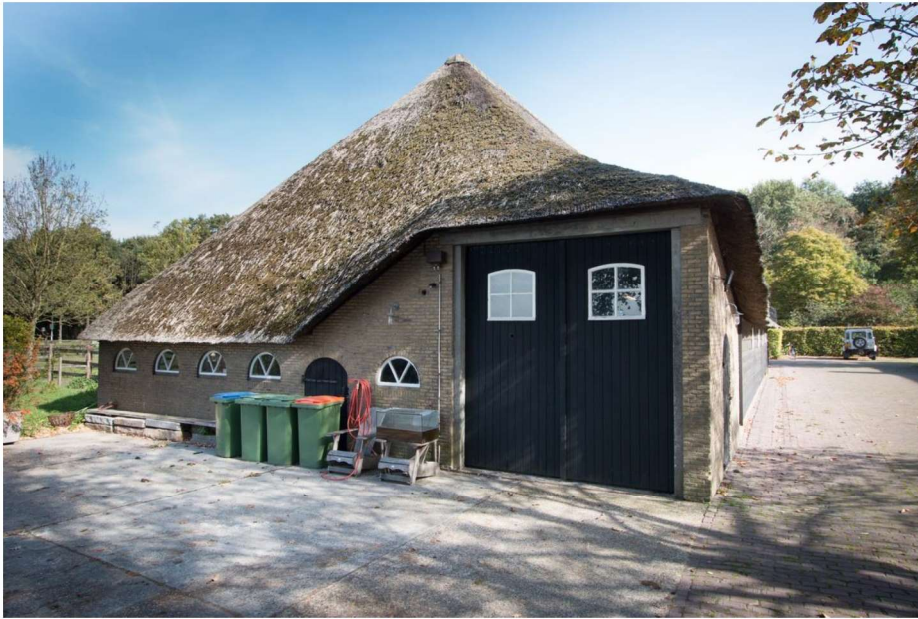
Verstening van een deel van het exterieur hangt vermoedelijk samen met de functieverandering tot stal. Daarmee zal behoefte zijn ontstaan om meer daglicht het gebouw binnen te brengen.

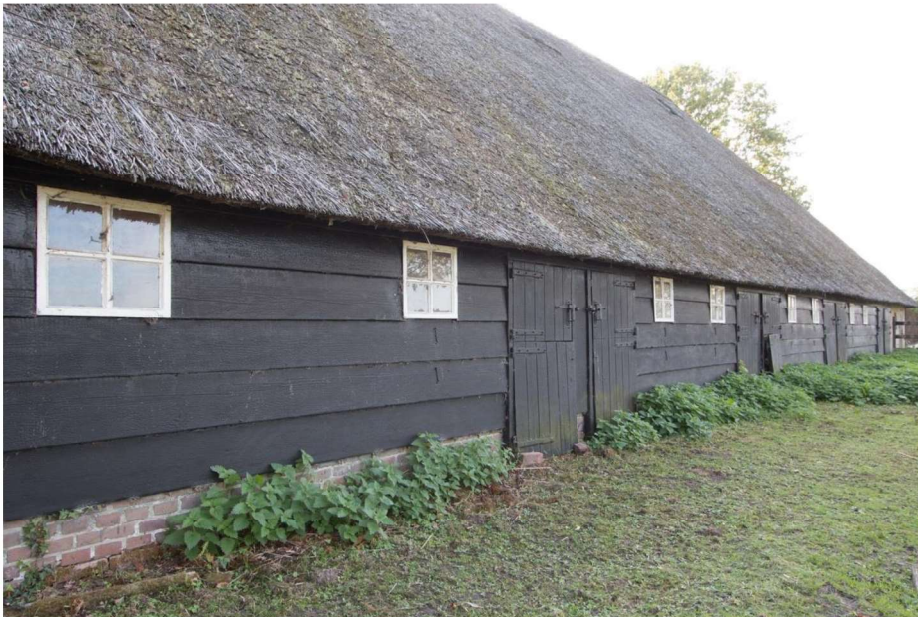
Stalramen en staldeuren zijn geen karakteristiek van een Vlaamse schuur. Hier laten ze vooral zien dat de schuur in de loop van de twintigste eeuw is omgevormd tot een stal, een functie die waarschijnlijk niet erg lang heeft bestaan.

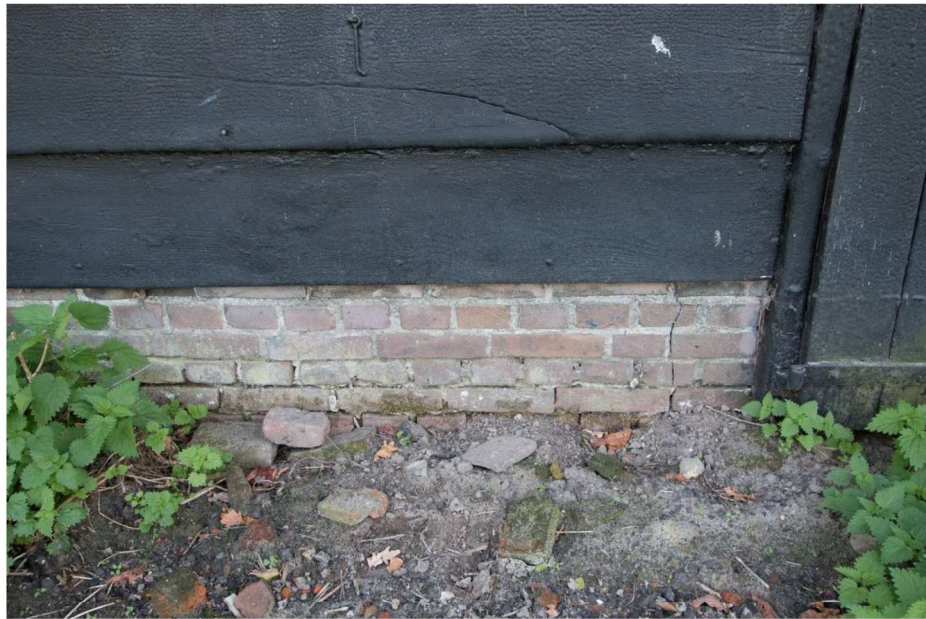
Metselwerk van de wandvoet, met machinaal geproduceerde baksteen (dus van na circa 1850).

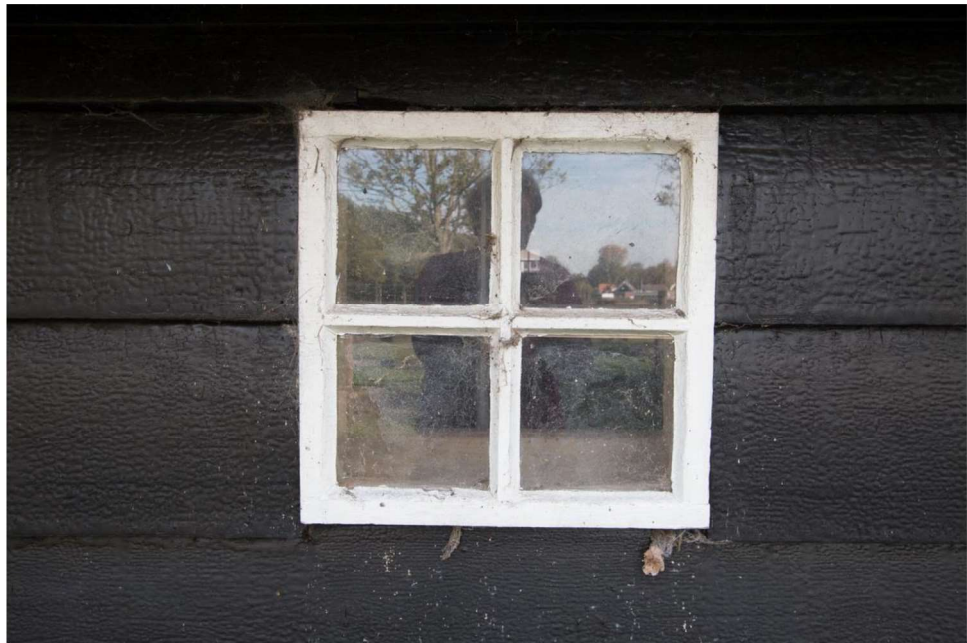
Betonnen stalraam in de rechter zijwand van de schuur.

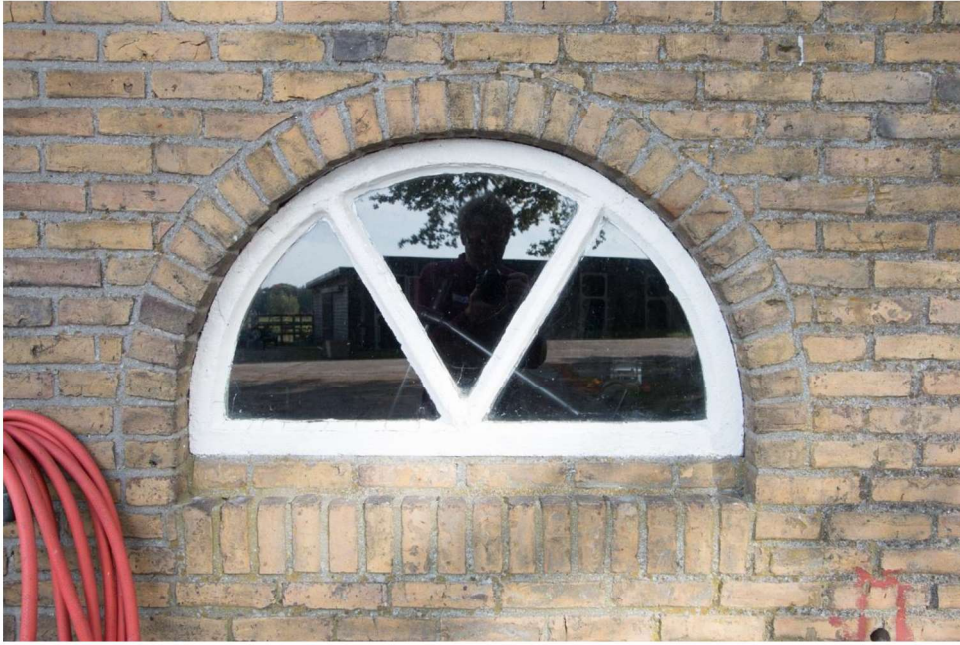
Betonnen stalraam in de achtergevel van de schuur.

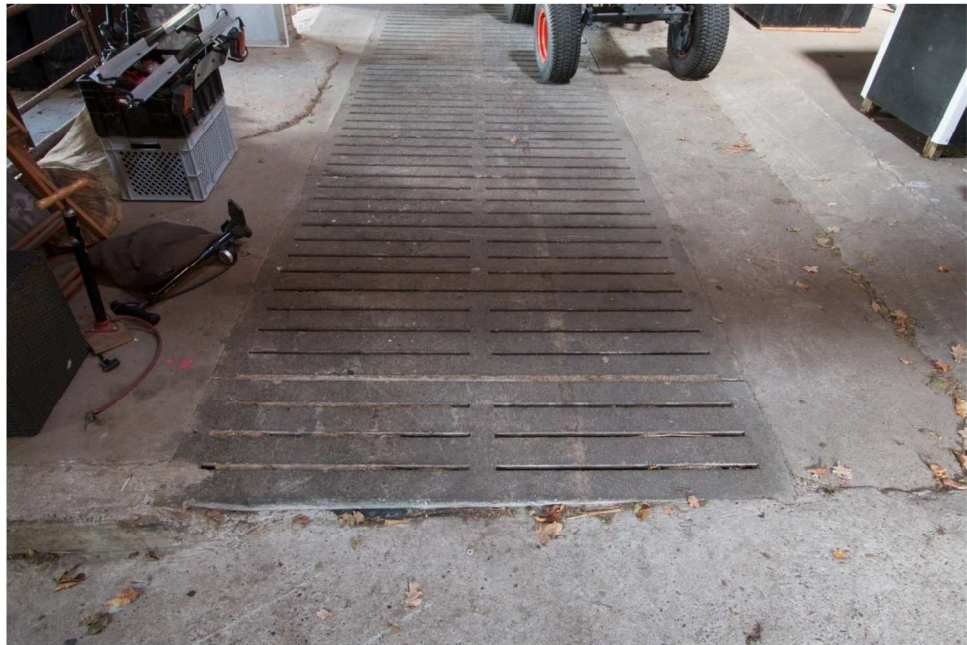
Roostervloer van de stal.

Een grote verandering in het interieur was de realisatie van een stalling voor vee (in dit geval koeien). Er werden in beton mestgoten gemaakt, roostervloeren en betonvloeren. Stalrepels zijn inmiddels weer verdwenen. De plaats van de repels tekent zich in de vloer nog af. Aan de achterzijde van de stal is te zien dat met gemetselde muurtjes en ijzeren hekwerken kleine stalruimten waren afgescheiden, vermoedelijk voor varkens en/of pinken.

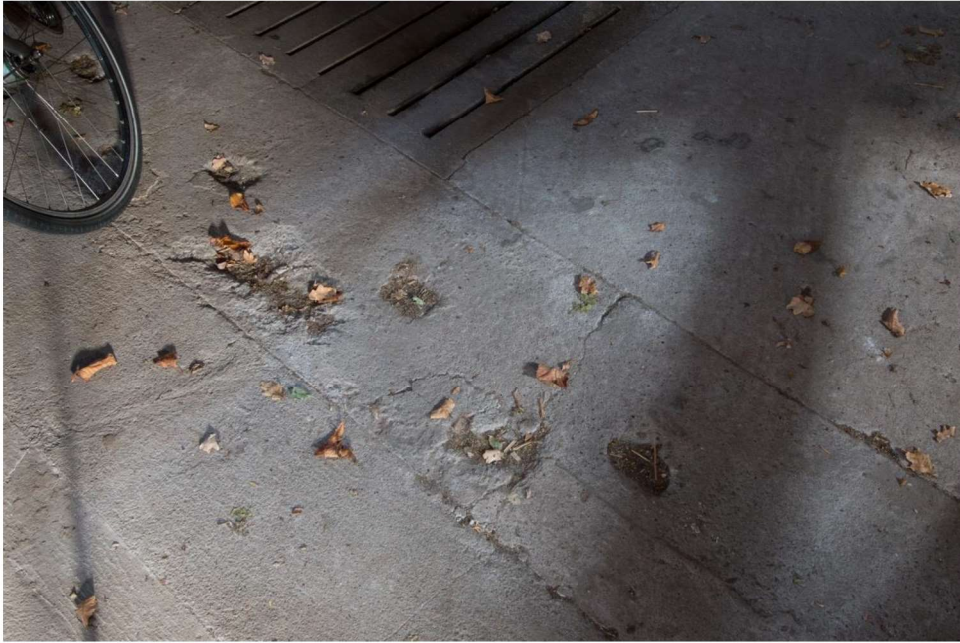
Aftekening van verdwenen stalrepels in de betonvloer.

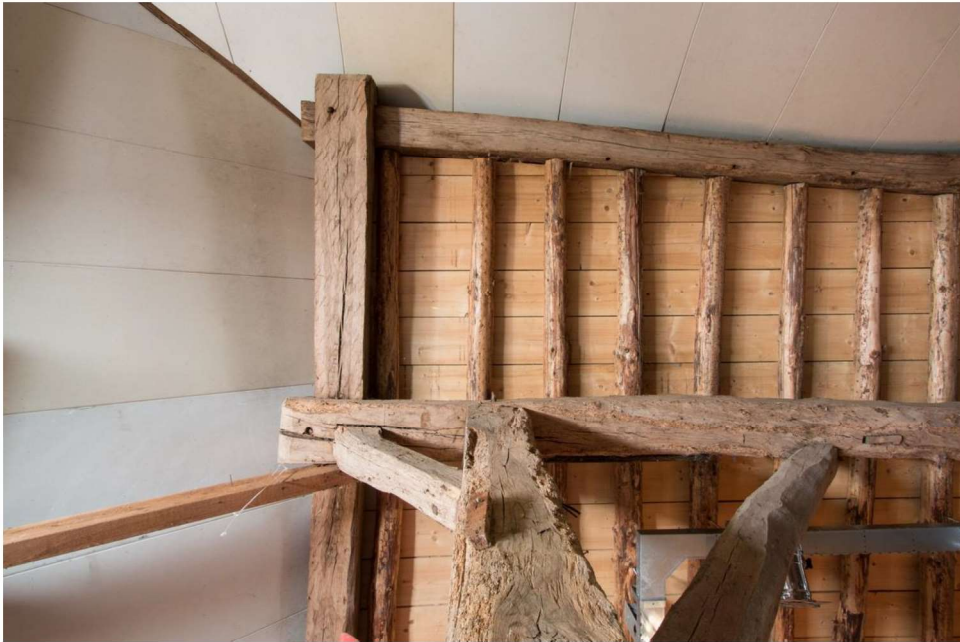
Secundaire zoldervloer ter isolatie van de ruimte.

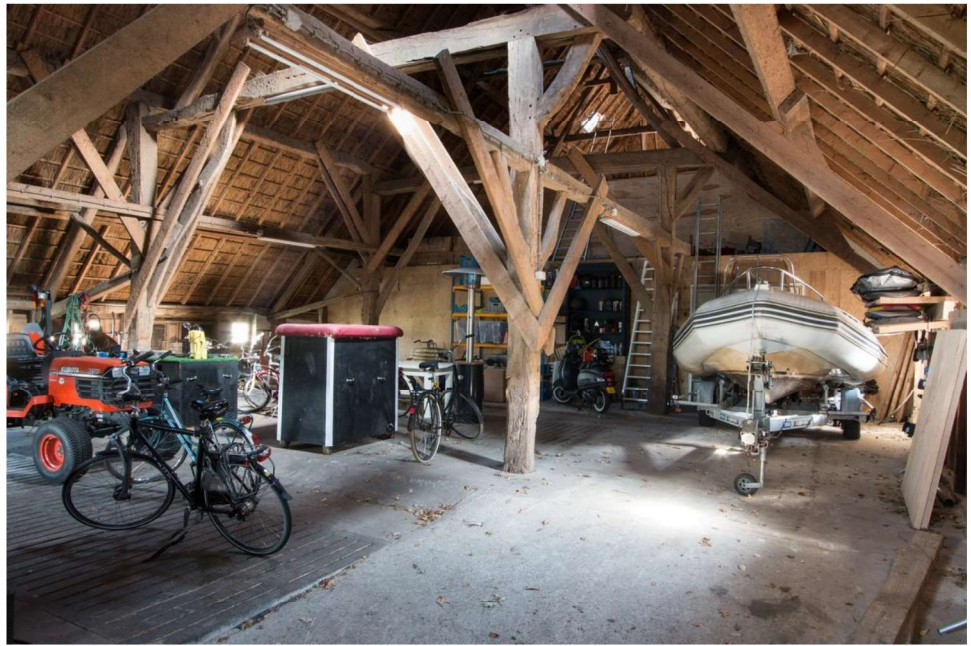
Interieur van de stal gezien richting voorzijde.

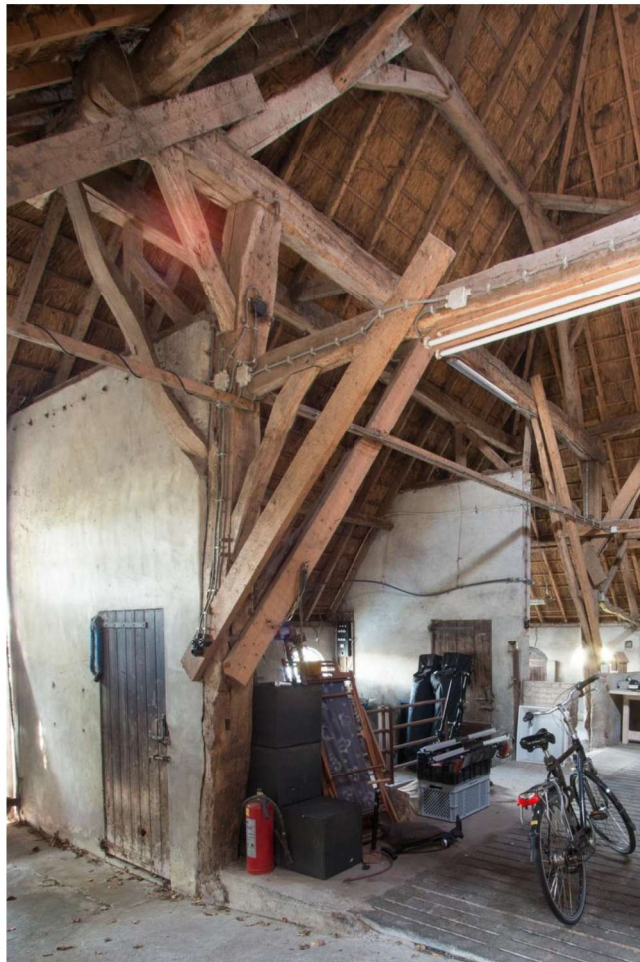
Muurtjes van een voormalige varkens- of pinkenstal. Op basis van de deuren twintigste-eeuws.

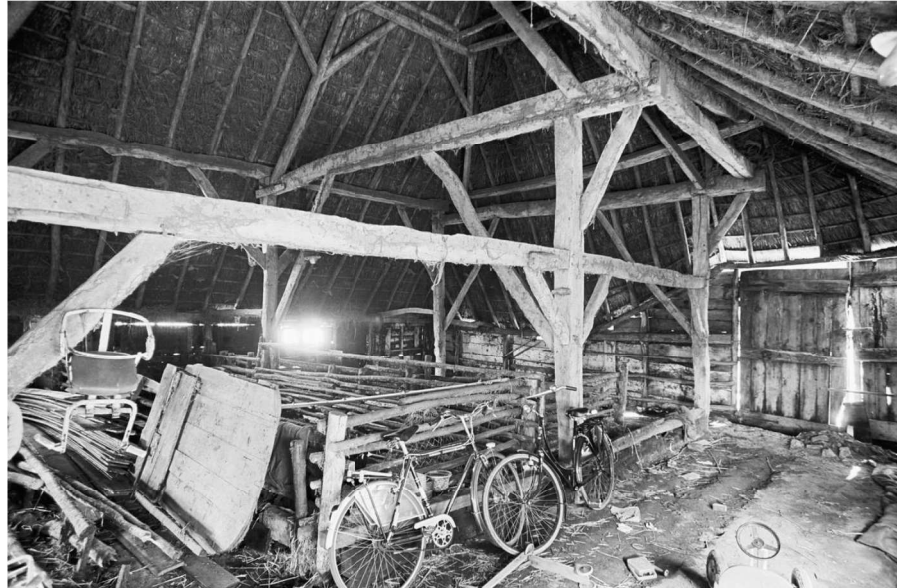
Vlaamse schuur bij Cauwelaerweg 5 (Ulvenhout, RCE 211396)

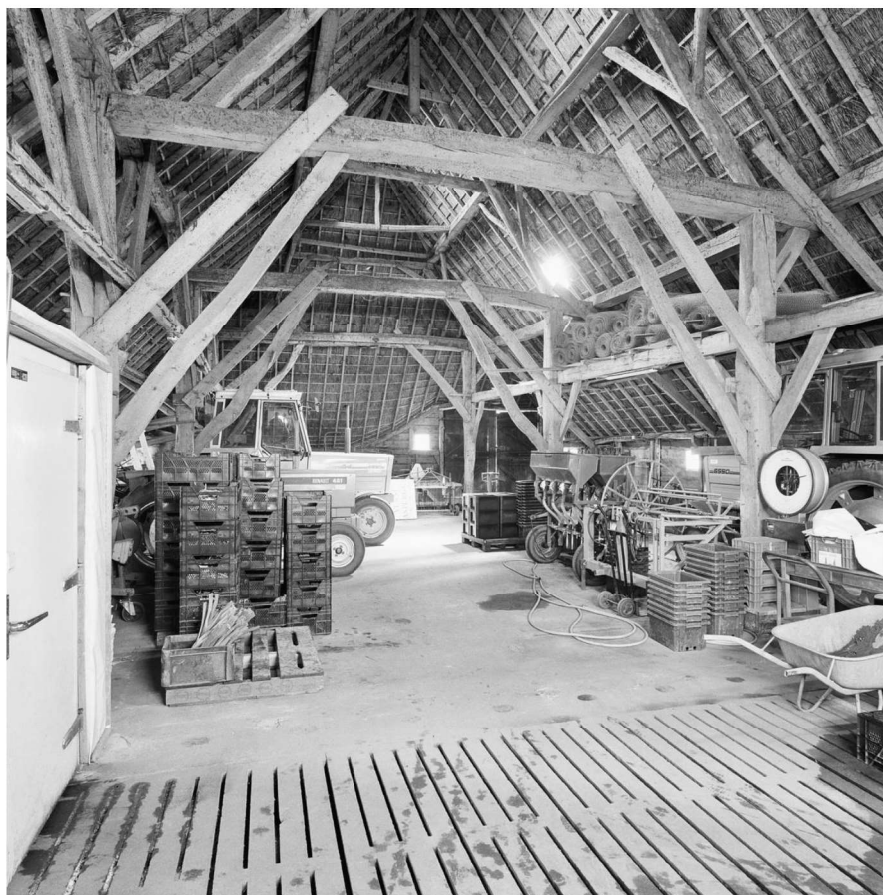
Interieuroopname uit 2002, voor de realisatie van een verblijfsruimte. Vee was op dat moment al uit de schuurstal. (RCE 353785)

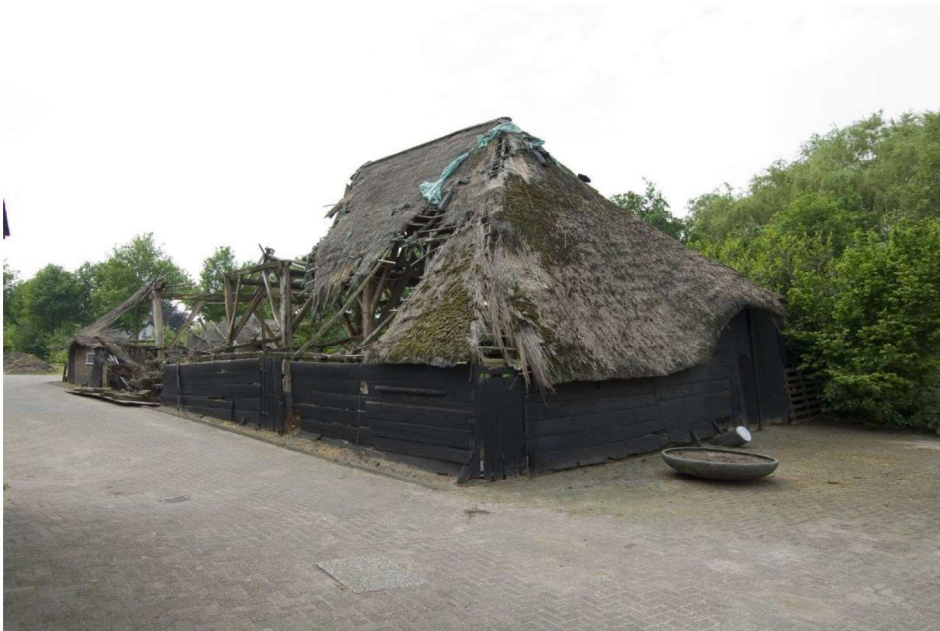
Vlaamse schuur bij Oude Beekhoek 2 vóór de herbouw (Ulvenhout, RCE)
