# VOORONDERZOEK BODEM CONFORM DE NEN 5725

Natuur Vriendelijke Oevers aan het Noord-Willemkanaal

Opdrachtgever: Waterschap Hunze en Aa's

7 MEI 2021

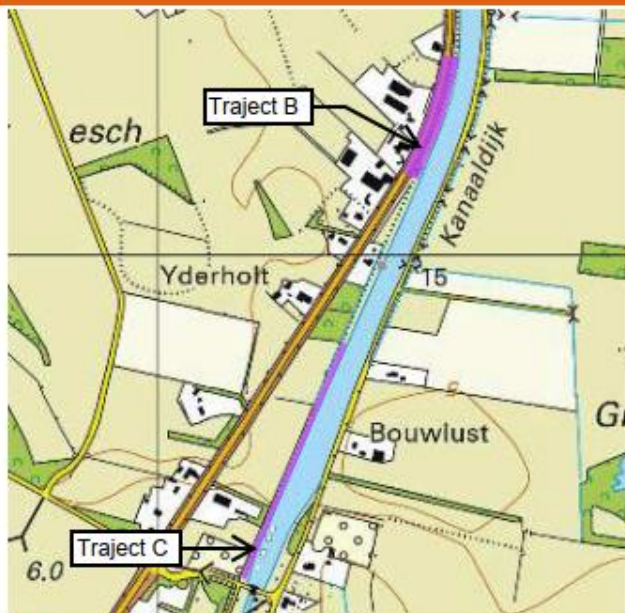
Tabel 7 Historisch kaartmateriaal, trajecten B en C (de paarse lijn geeft het onderzoekstraject aan)

Jaar	Traject B	Traject C	Opmerking
1950	Weg, agrarisch omgeving	Agrarisch	
1965	Weg, agrarisch omgeving	Agrarisch	
1985	Weg, agrarisch omgeving	Agrarisch	Verbreding van het kanaal
2000	Weg, agrarisch omgeving	Agrarisch	
2019	Weg, agrarisch omgeving	Agrarisch

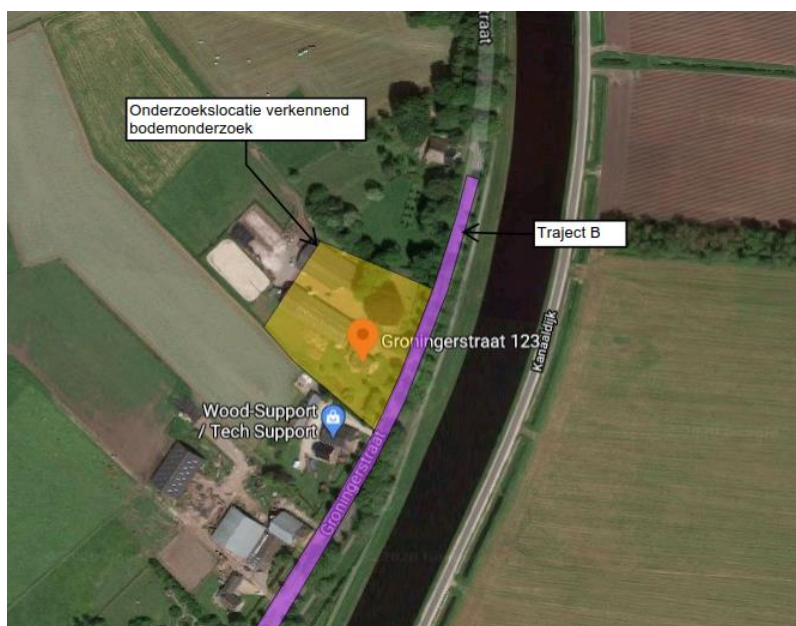
Figuur 2 Locatie van het verkennd bodemonderzoek aan de Groningerstraat 123 te De Punt

Uit bovenstaande verkennd bodemonderzoek blijkt dat er in de boven- en ondergrond geen verontreinigingen zijn aangetoond boven de achtergrondwaarde. In het grondwater overschrijden chroom, koper, zink en naftaleen de streefwaarde.

In Figuur 2 is de locatie van het verkennd bodemonderzoek weergegeven ten opzichte van traject B.

Ter plaatse van traject B is binnen 25 meter een verkennend bodemonderzoek uitgevoerd in 2001. Uit het onderzoek blijkt dat er ten hoogste lichte verontreinigingen aanwezig zijn. Er zijn geen (gevallen van) bodemverontreinigingen bekend ter plaatse van de onderzoekslocatie zelf. Volgens de bodemkwaliteitskaart voldoet de boven- en ondergrond aan de achtergrondwaarde. Milieukundig bodemonderzoek conform de NEN5740 is daarom niet noodzakelijk.

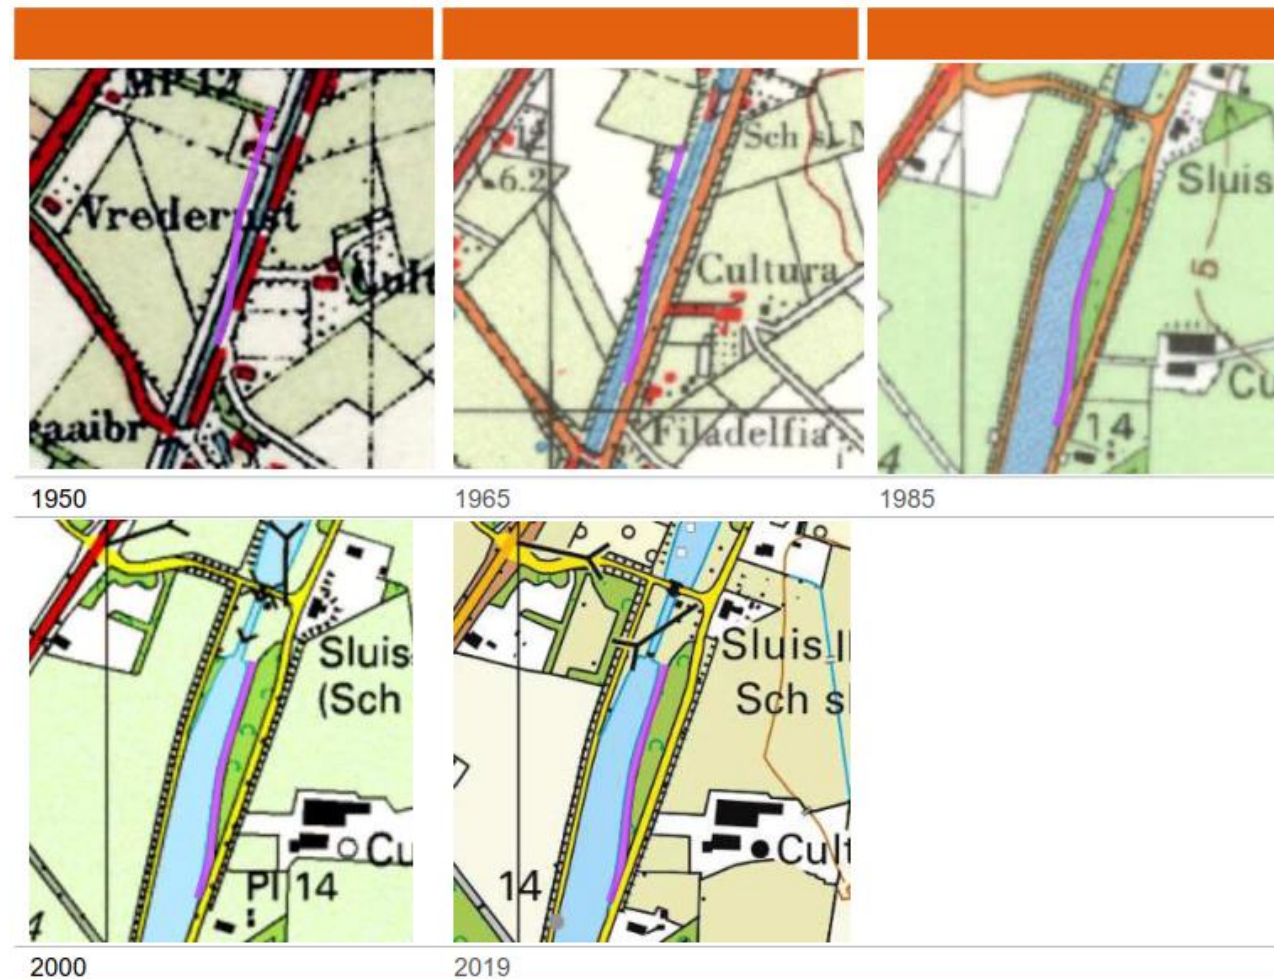
Tabel 13 Historisch kaartmateriaal, traject D (paarse lijn)

Jaar	Traject D	Opmerking
1950	Voormalig kanaal, agrarisch omgeving, kanaal,	
1965	Voormalig kanaal, agrarisch omgeving, kanaal,	
1985	Groenstrook met bomen, agrarisch omgeving	Kanaal is verbreed en verlegd en er is sprake van een demping
2000	Groenstrook met bomen, agrarisch omgeving met woningbouw	
2019	Groenstrook met bomen, agrarisch omgeving met woningbouw

Binnen de provincie Drenthe is geen informatie aanwezig met betrekking tot de verwachting van asbest in de bodem. Uit het historisch kaartmateriaal blijkt echter dat ter plaatse van traject D tussen 1965 en 1985 het kanaal verlegd is in verband met de aanleg van de sluis. In deze periode kunnen dempingen zijn uitgevoerd met asbestverdacht puin of andere bodembedreigende materialen.

Er zijn geen (gevallen van) bodemverontreinigingen bekend ter plaatse van de onderzoekslocatie zelf. De bodem is echter verdacht op bodembedreigende materialen door een gedeeltelijke demping van het kanaal.

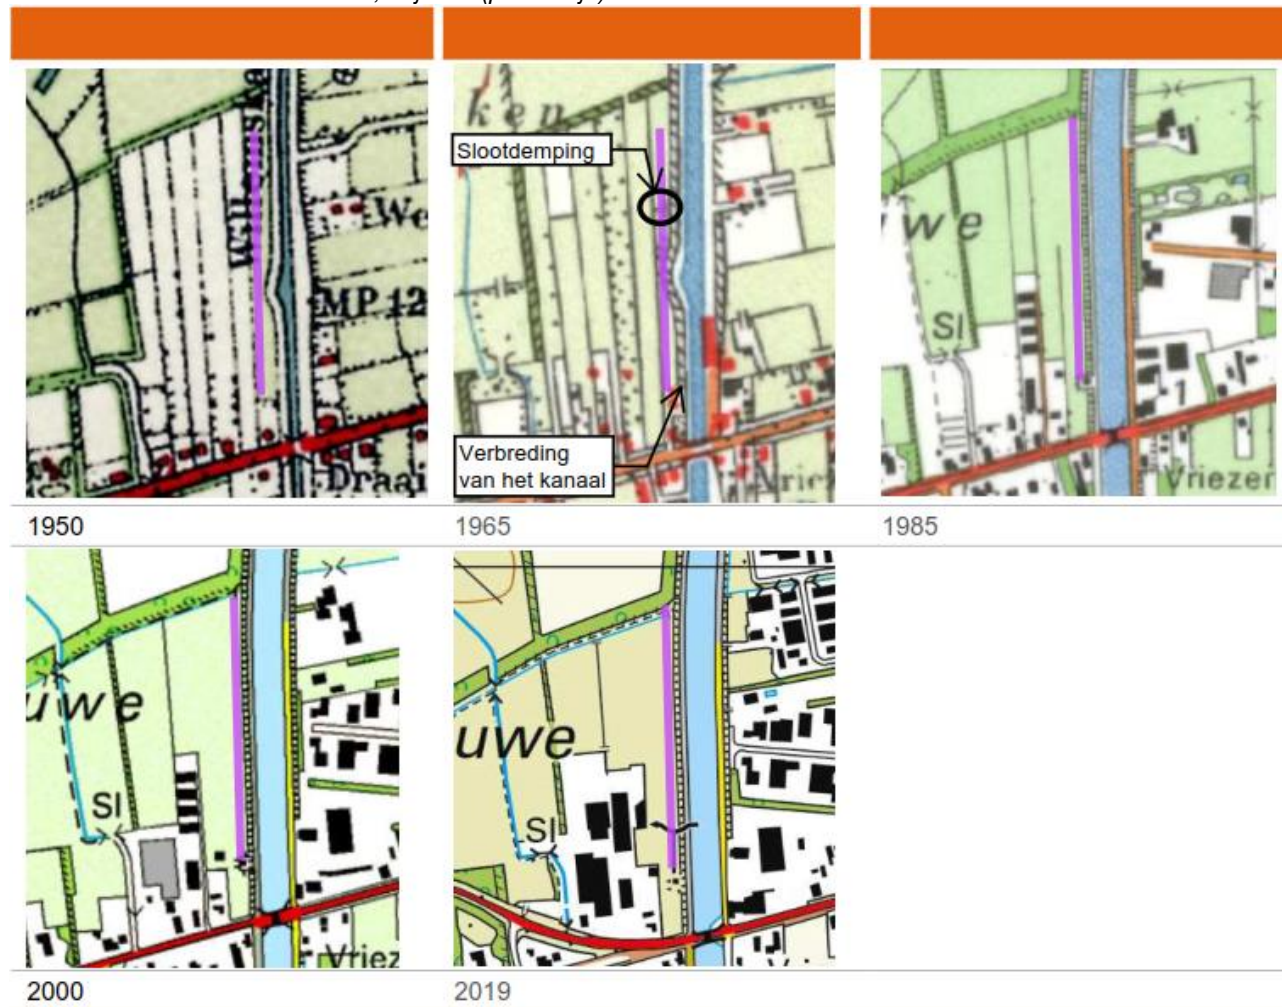
Tabel 18 Historisch kaartmateriaal, traject F (paarse lijn)

Uit deze uitsneden kan worden afgeleid dat de locatie vanaf 1950 tot nu toe een agrarische functie heeft gehad.

Jaar	Traject F	Opmerking
1950	Agrarisch	
1965	Agrarisch	
1985	Agrarisch	Slootdempingen aanwezig en gedeelte en verbreding van het kanaal
2000	Agrarisch	
2019	Agrarisch

Binnen de provincie Drenthe is geen informatie aanwezig met betrekking tot de verwachting van asbest in de bodem. Uit het historisch kaartmateriaal blijkt echter dat ter plaatse van traject F tussen 1965 en 1985 er een sloot is gedempt. In deze periode kunnen dempingen zijn uitgevoerd met asbestverdacht puin of andere bodembedreigende materialen.

Er zijn geen (gevallen van) bodemverontreinigingen bekend ter plaatse van de onderzoekslocatie zelf. De bodem is echter verdacht op bodembedreigende materialen doordat een gedeelte van de kade is rechtgetrokken en doordat een sloot is gedempt in de perioden van 1965 tot en met 1985.

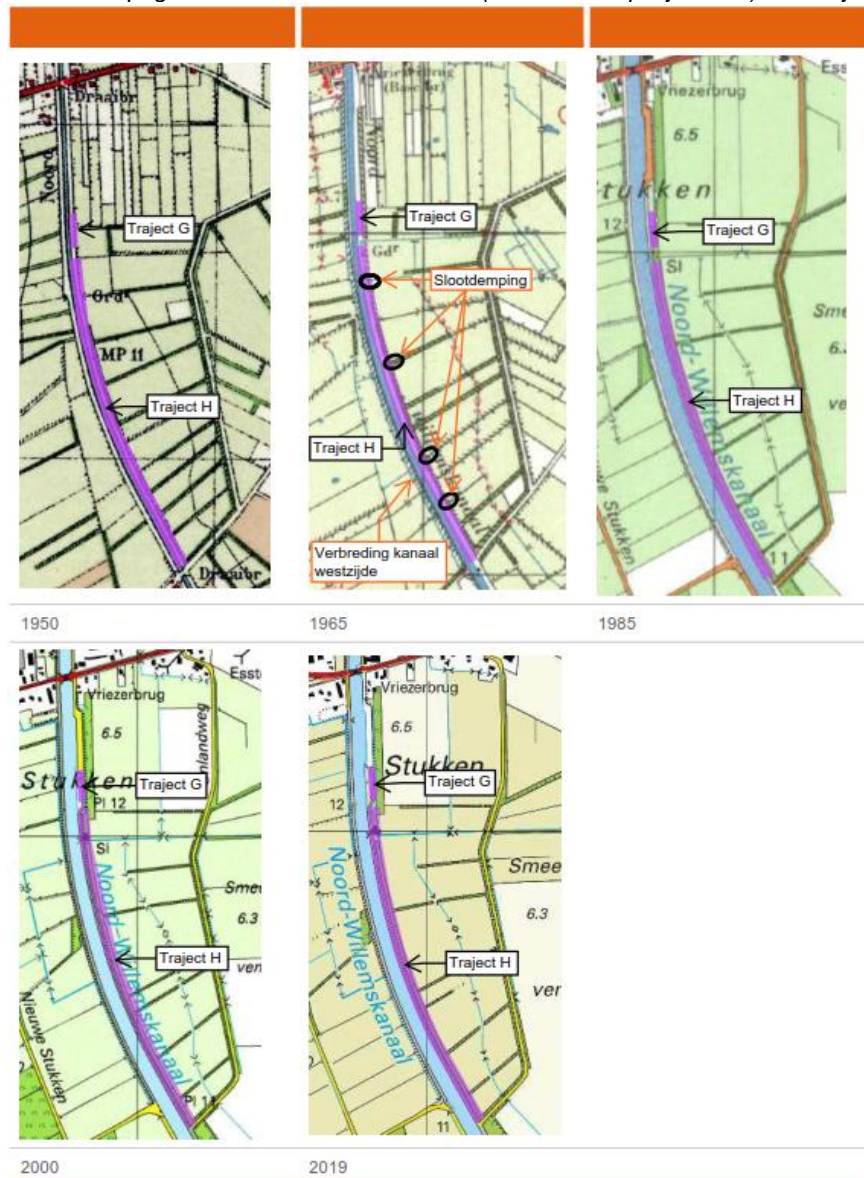
Tabel 23 topografische kaart van Nederland (bron: www.topotijdreis.nl) van de jaren 1950, 1965, 1985, 2000 en 2019

Jaar	Traject G	Traject H	Opmerking
1950	Landbouwweg, omgeving is agrarisch	Landbouwweg, omgeving is agrarisch	
1965	Landbouwweg, omgeving is agrarisch	Landbouwweg, omgeving is agrarisch	
1985	Landbouwweg, omgeving is agrarisch	Landbouwweg, omgeving is agrarisch	Slootdempingen aanwezig ter plaatse van traject H, verbreding van het kanaal aan de westzijde
2000	Laad-loswal, omgeving is agrarisch	Landbouwweg, omgeving is agrarisch	
2019	Laad-loswal, omgeving is agrarisch	Landbouwweg, omgeving is agrarisch

Binnen de provincie Drenthe is geen informatie aanwezig met betrekking tot de verwachting van asbest in de bodem. Uit het historisch kaartmateriaal blijkt echter dat ter plaatse van traject H tussen 1965 en 1985 sloten gedempt zijn. In deze periode kunnen sloten zijn gedempt met asbestverdacht puin of andere bodembedreigende materialen.

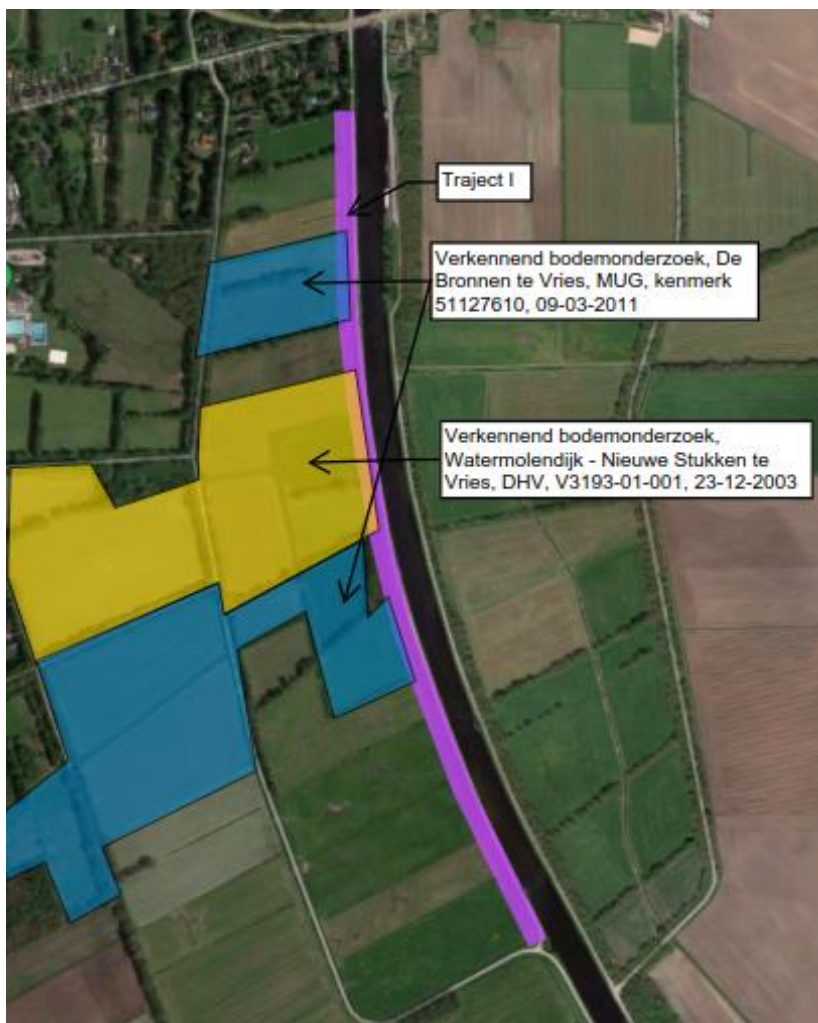
Figuur 3 Locaties waar de verkennende bodemonderzoeken zijn uitgevoerd ten opzichte van traject I

In de bovengrond is een licht verhoogde waarde aangetoond met EOX die de achtergrondwaarden overschrijdt. In het grondwater zijn licht verhoogde concentraties aangetoond met chroom, zink, benzeen, xylenen en koper die de streefwaarden overschrijden.
