**PROJECT 15506**

**AANVULLEND HISTORISCH ONDERZOEK EN VERKENNEND  
ASBESTONDERZOEK IN GROND**

**DORPSSTRAAT 15-17 TE NIEUWKOOP**

| <i>Datum rapport</i> | 23 februari 2021 |

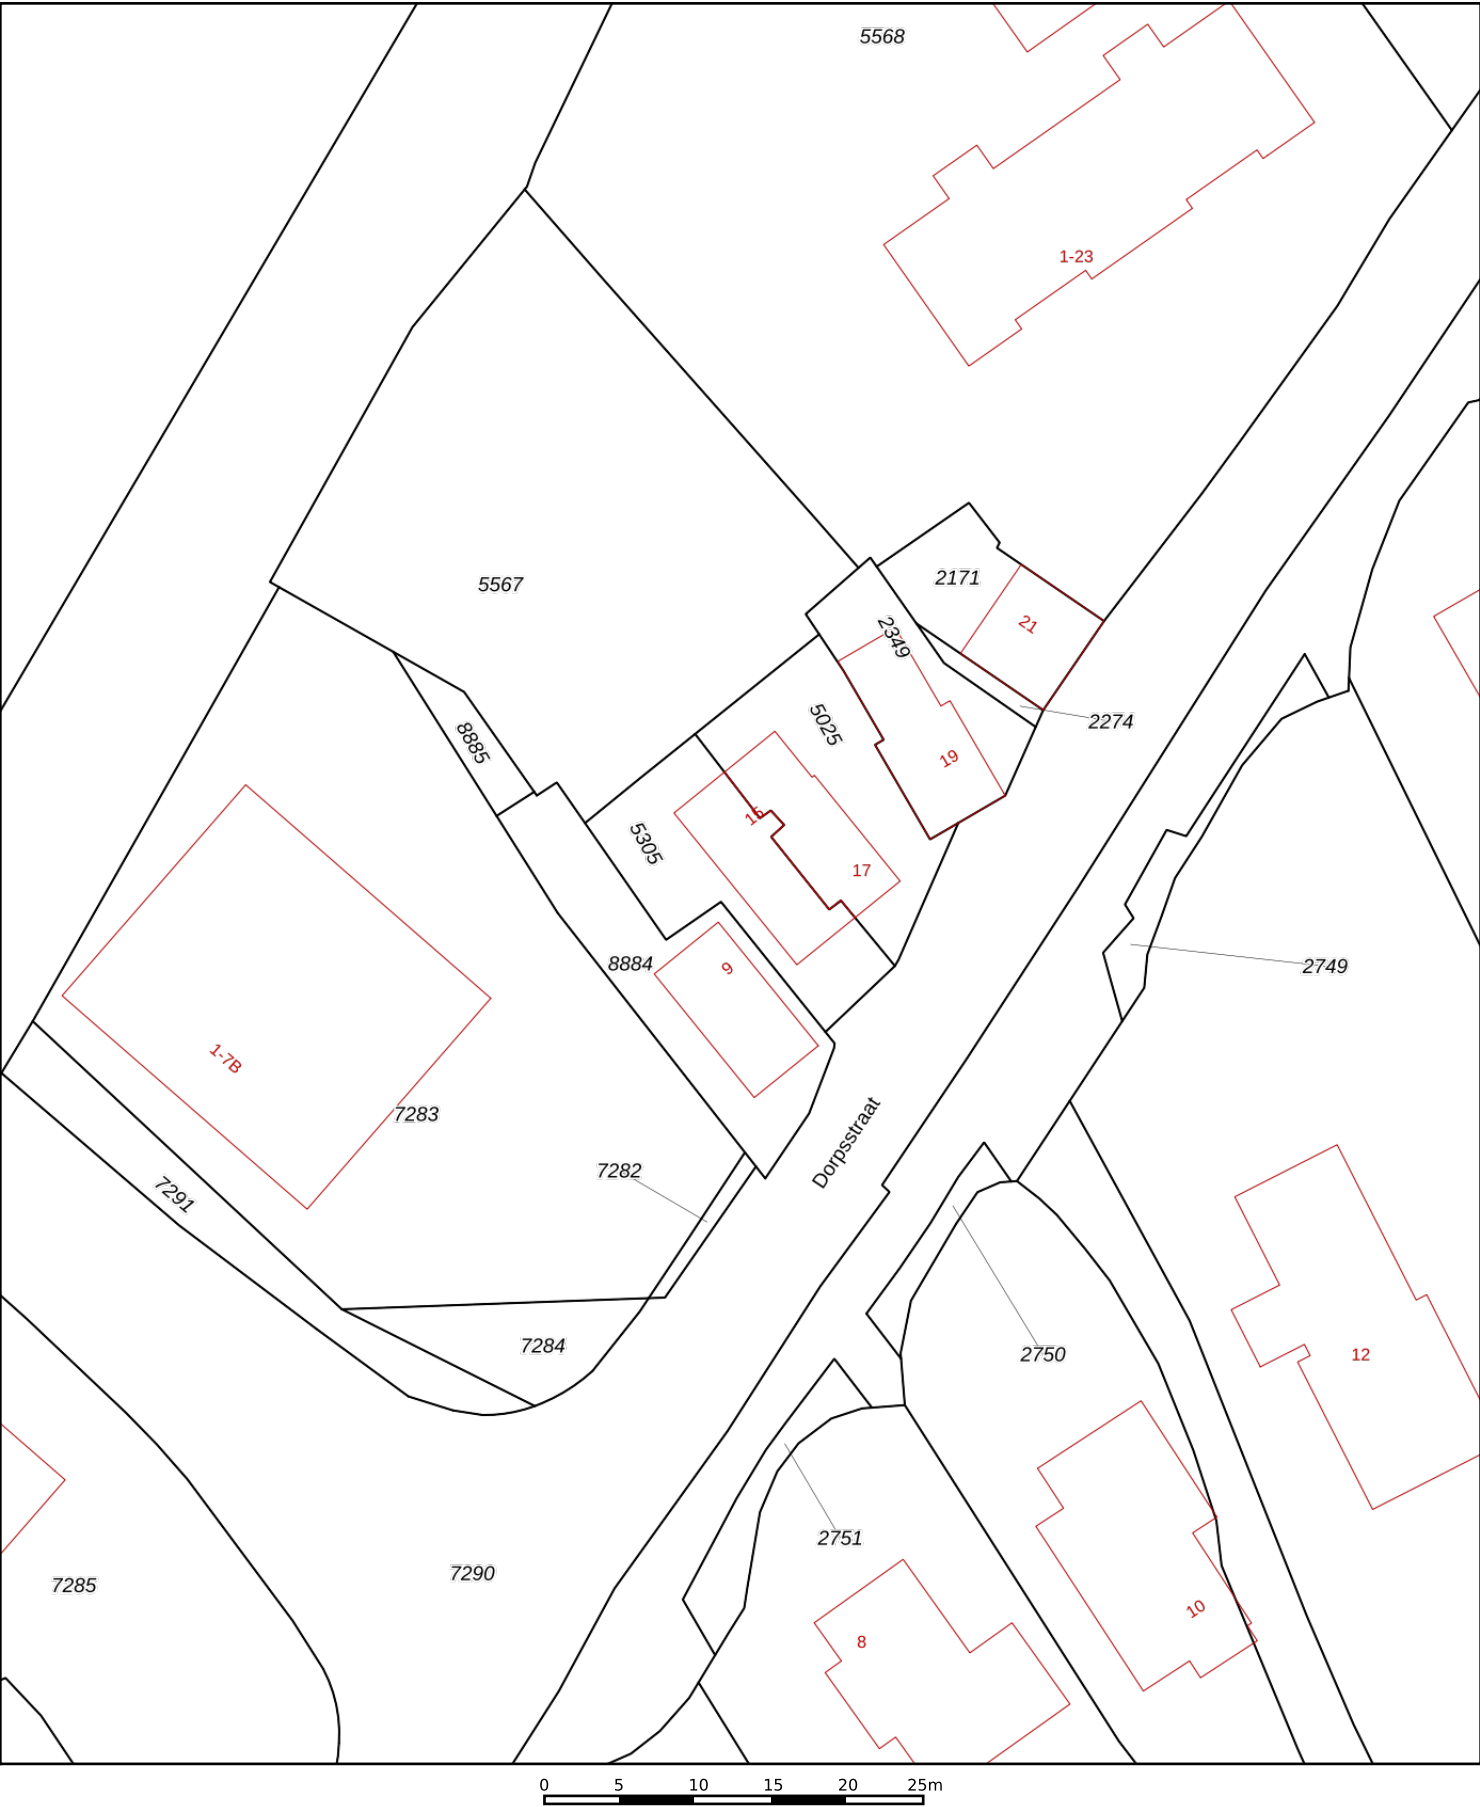
Kadastrale gemeente Nieuwkoop

Sectie A

Perceel 5305

Het perceel Dorpsstraat 15-17 is kadastraal bekend als gemeente Nieuwkoop, sectie A, nummers 5026, 5305 en 5567. De percelen (de onderzoekslocatie) hebben een oppervlakte van ca. 1.133 m<sup>2</sup>.

De begrenzing van de onderzoekslocatie is weergegeven op de tekening in bijlage I.
