## BIJLAGE

### **Perceel Nederhorst den Berg A-86 en A-87**

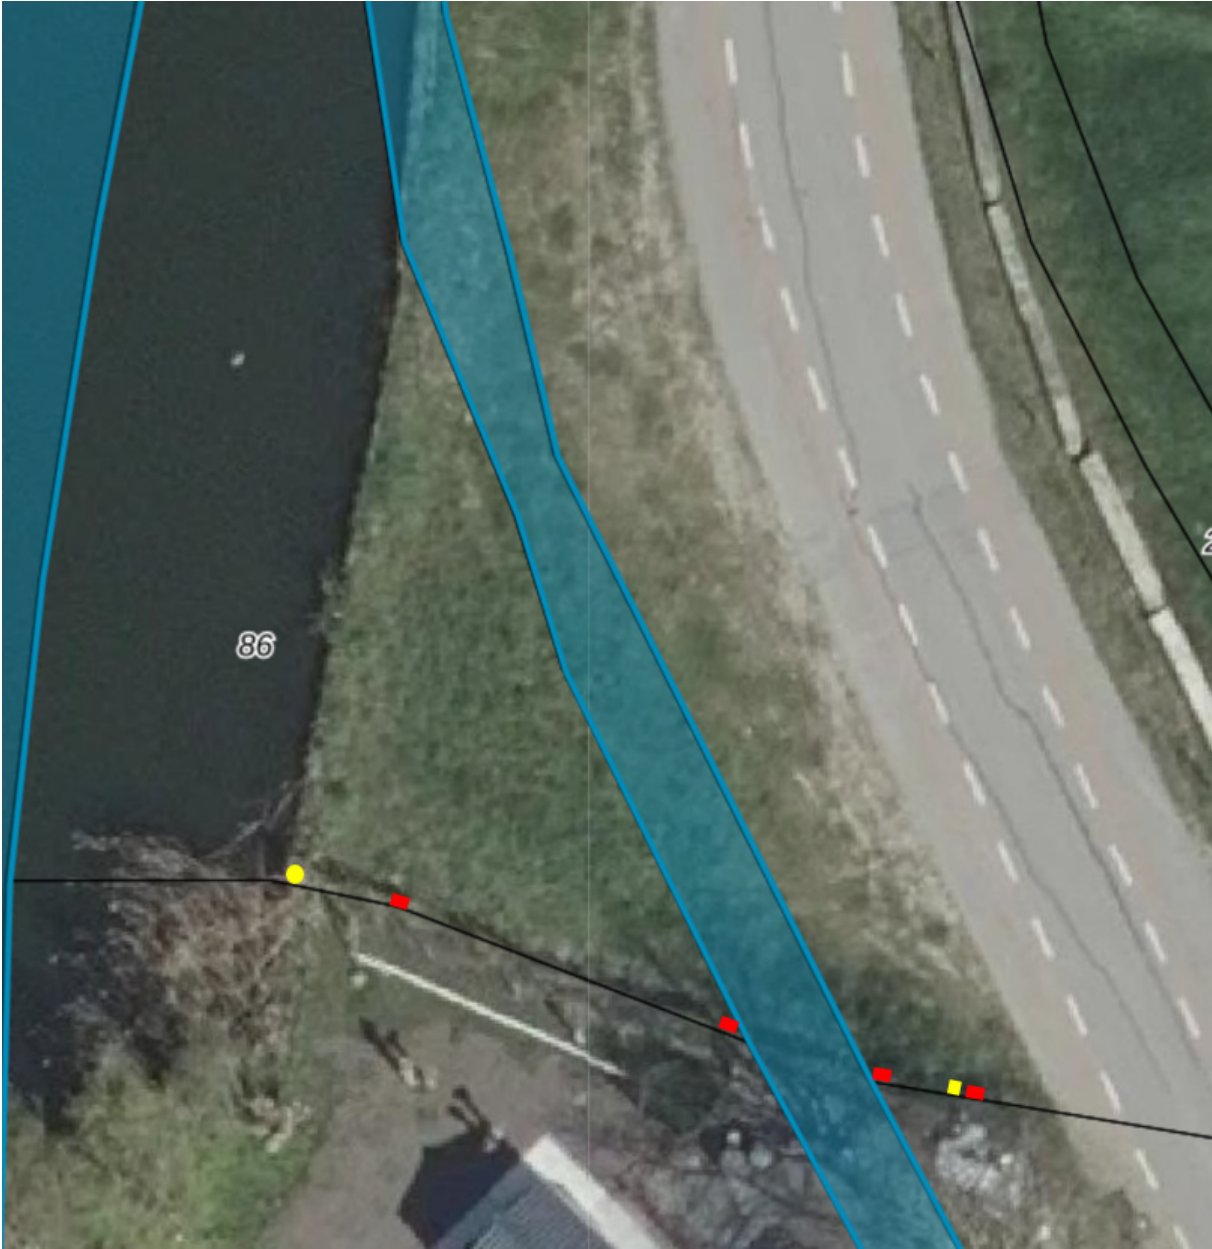
4 houten (grond-verdringende) palen (bielzen)

Afmetingen: 0,15 x 0,25 m.

1,0 m in de grond

Locatie: ingetekend (in rood) op luchtfoto met kadastrale ondergrond (zie hieronder).

1<sup>ste</sup> paal 2,00 m vanaf de weg

2,00 m tussenruimte

2<sup>de</sup> paal

3,20 m tussenruimte

3<sup>de</sup> paal

8,20 m tussenruimte

4<sup>de</sup> paal

3,00 m tot aan het water

Locatie: ingetekend IN GEEL op luchtfoto met kadastrale ondergrond (zie hieronder).

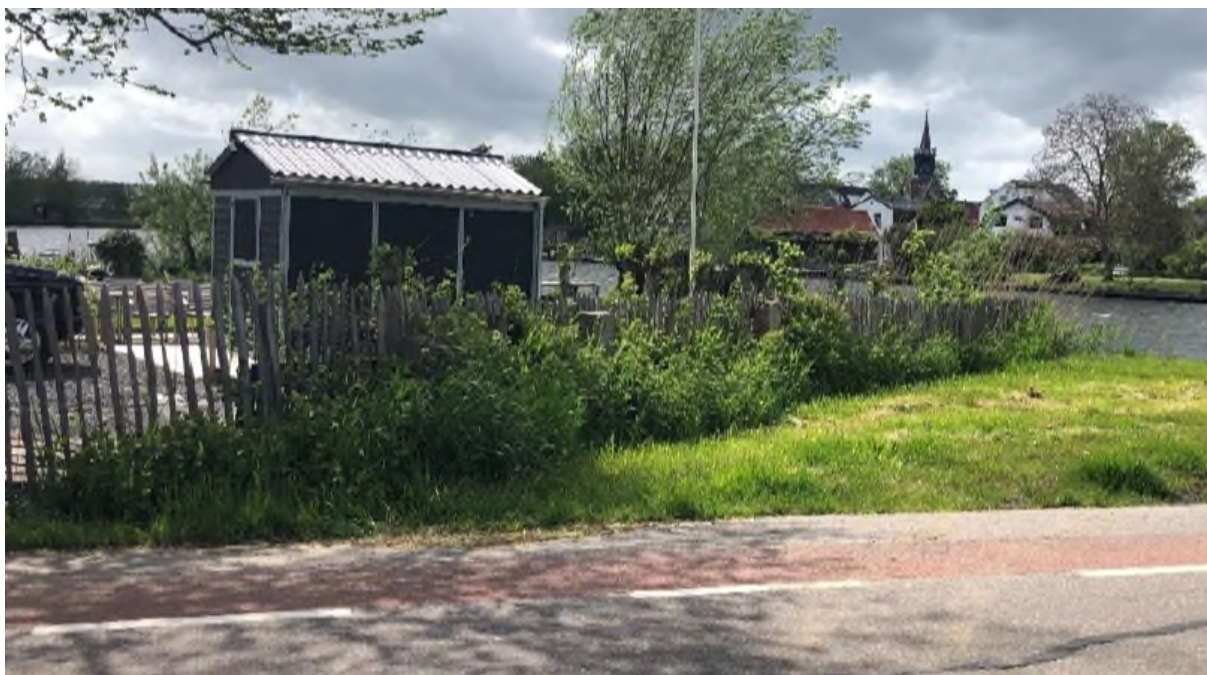
Foto van de locatie met de 4 reeds gerealiseerde houten palen.

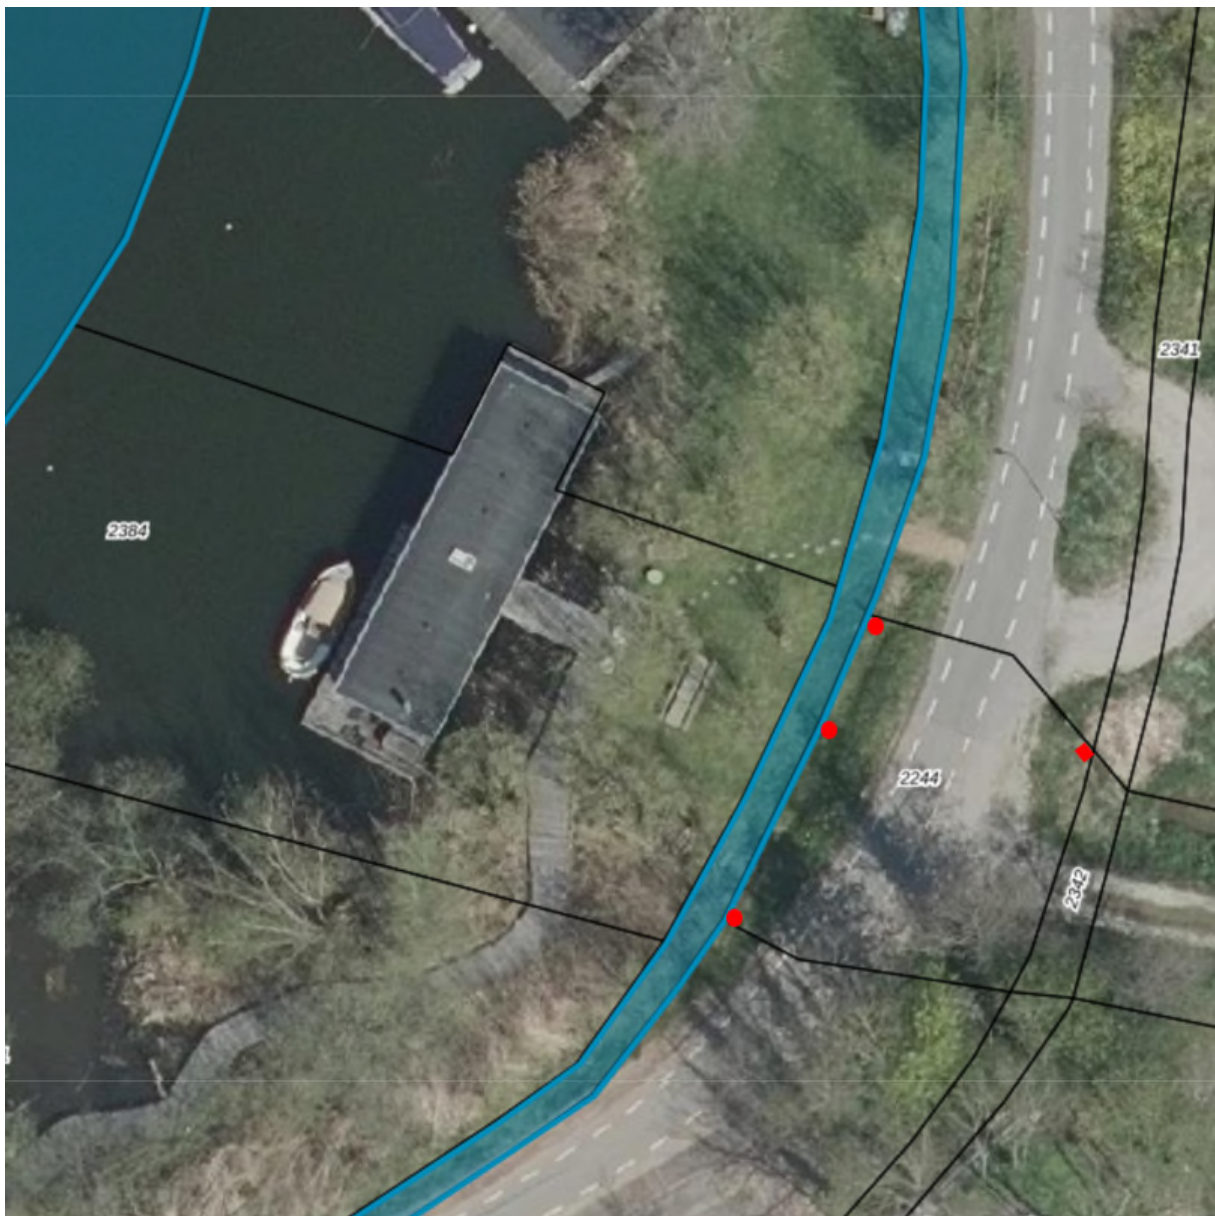
3 ijzeren (grond-verdringende) ronde palen

Afmetingen: doorsnede 0,18 m.

1,5 m in de grond

Locatie: ingetekend (in rood) op luchtfoto met kadastrale ondergrond (zie hieronder).

1<sup>ste</sup> paal staat op de perceelsgrens (zuidzijde)

10,10 m tussenruimte

2<sup>de</sup> paal

5,50 m tussenruimte

3<sup>de</sup> paal

1 houten (grond-verdringende) paal (biels)

Afmetingen: 0,30 x 0,30 m

1,0 m in de grond

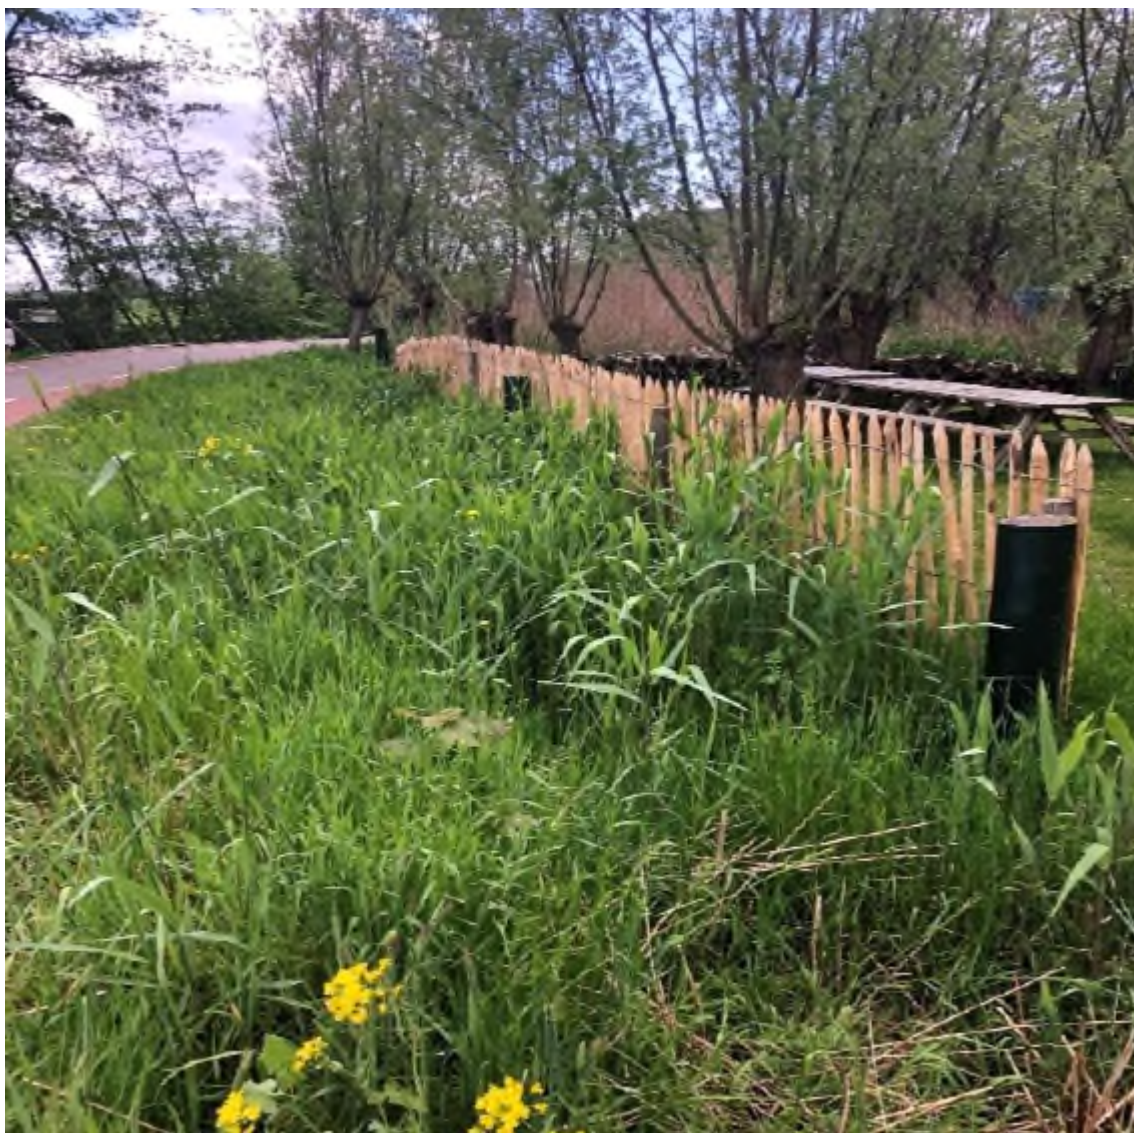
Foto van de locatie met de 3 ijzeren ronde palen.

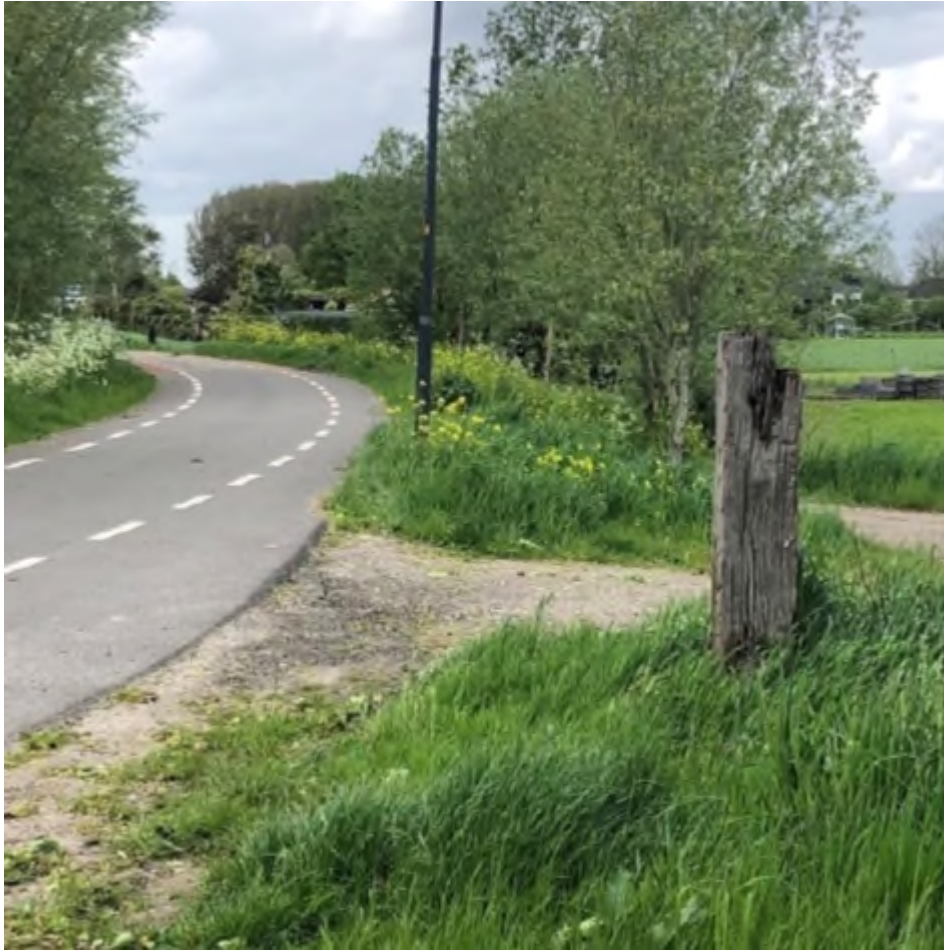
Foto van de locatie met de houten paal.

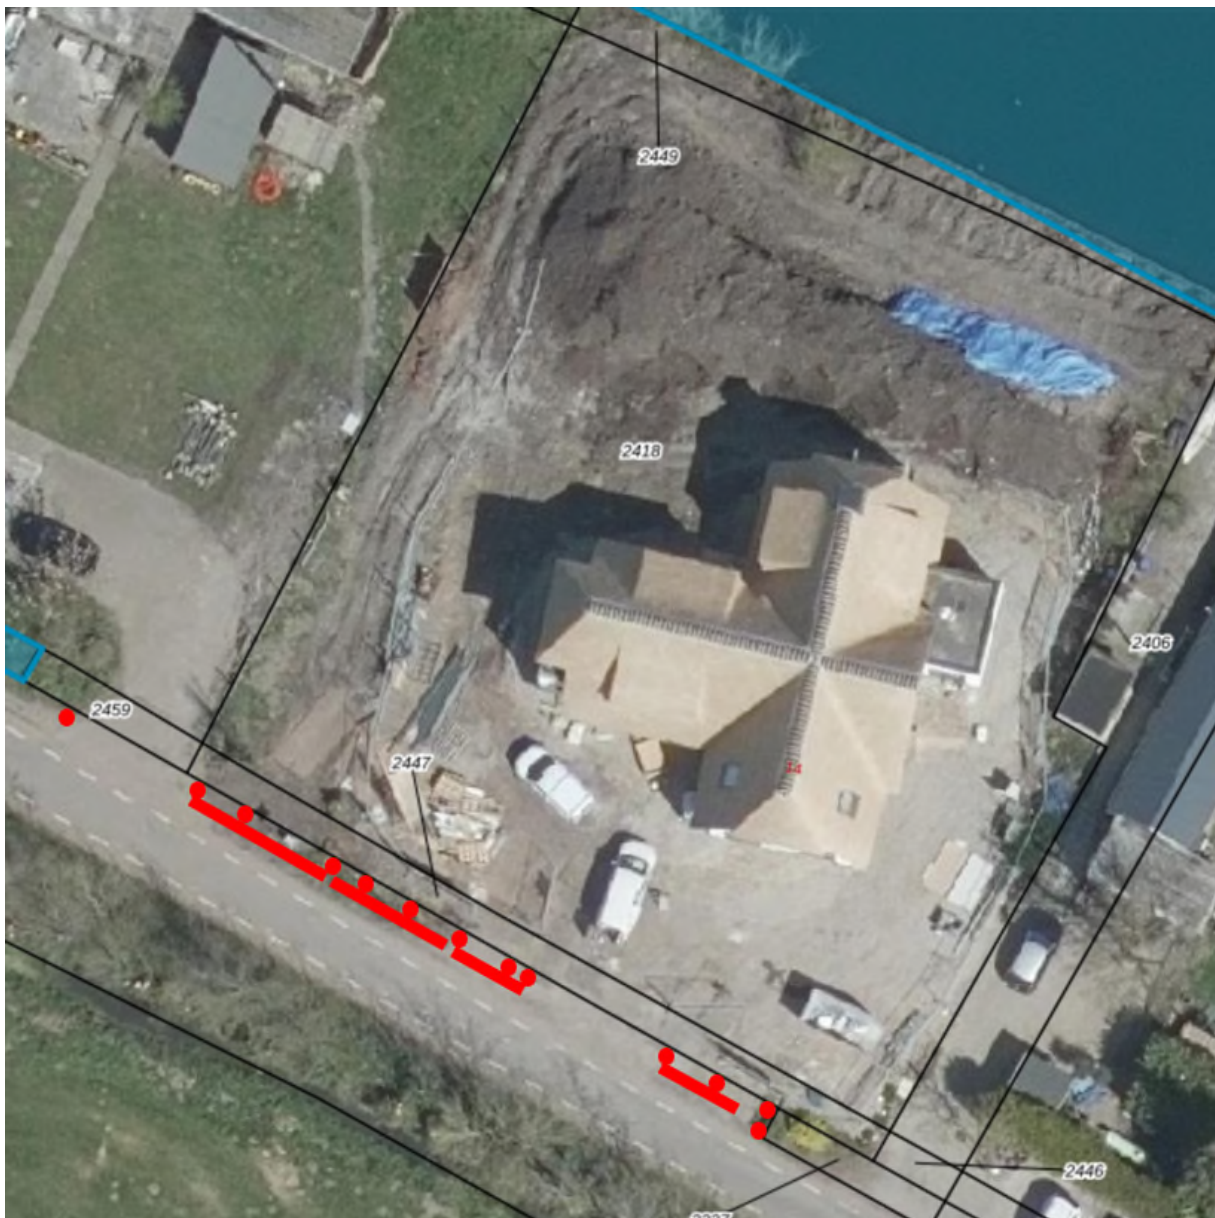
13 ijzeren (grond-verdringende) ronde palen (LET OP: eerder is abusievelijk sprake geweest van 14 palen)

Afmetingen (nummering van links naar rechts; zoals ingetekend (in rood) op de luchtfoto met kadastrale ondergrond – zie hieronder):

Paal 1: doorsnede 0,23 m; 4,0 m in de grond  
Paal 2: doorsnede 0,23 m; 4,0 m in de grond  
Paal 3: doorsnede 0,18 m; 1,5 m in de grond  
Paal 4: doorsnede 0,18 m; 1,5 m in de grond  
Paal 5: doorsnede 0,23 m; 1,5 m in de grond  
Paal 6: doorsnede 0,23 m; 1,5 m in de grond  
Paal 7: doorsnede 0,23 m; 1,5 m in de grond  
Paal 8: doorsnede 0,28 m; 4,0 m in de grond  
Paal 9: doorsnede 0,18 m; 4,0 m in de grond  
Paal 10: doorsnede 0,28 m; 4,0 m in de grond  
Paal 11: doorsnede 0,23 m; 1,5 m in de grond  
Paal 12: doorsnede 0,18 m; 1,5 m in de grond  
Paal 13: doorsnede 0,18 m; 1,5 m in de grond

Locatie: ingetekend (in rood) op luchtfoto met kadastrale ondergrond (zie hieronder).

1<sup>ste</sup> paal (links)  
6,90 m tussenruimte  
2<sup>de</sup> paal  
2,56 m tussenruimte  
3<sup>de</sup> paal  
4,71 m tussenruimte  
4<sup>de</sup> paal  
2,12 m tussenruimte  
5<sup>de</sup> paal  
2,38 m tussenruimte  
6<sup>de</sup> paal  
2,42 m tussenruimte  
7<sup>de</sup> paal  
2,60 m tussenruimte  
8<sup>de</sup> paal  
0,83 m tussenruimte  
9<sup>de</sup> paal  
7,35 m tussenruimte  
10<sup>e</sup> paal  
2,20 m tussenruimte  
11<sup>de</sup> paal  
2,40 m tussenruimte  
12<sup>de</sup> paal  
1,00 m tussenruimte  
13<sup>de</sup> paal

4 betonnen liggers

Afmetingen (nummering van links naar rechts; zoals ingetekend (in rood) op onderstaande luchtfoto met kadastrale ondergrond):

Ligger 1: 6,75 x 0,40 x 0,40 m

Ligger 2: 6,10 x 0,40 x 0,40 m

Ligger 3: 4,00 x 0,50 x 0,50 m

Ligger 4: 3,90 x 0,50 x 0,50 m

De liggers liggen los OP de grond, aangeschoven tegen de palen, met een onderlinge afstand van ongeveer 0,50 m.

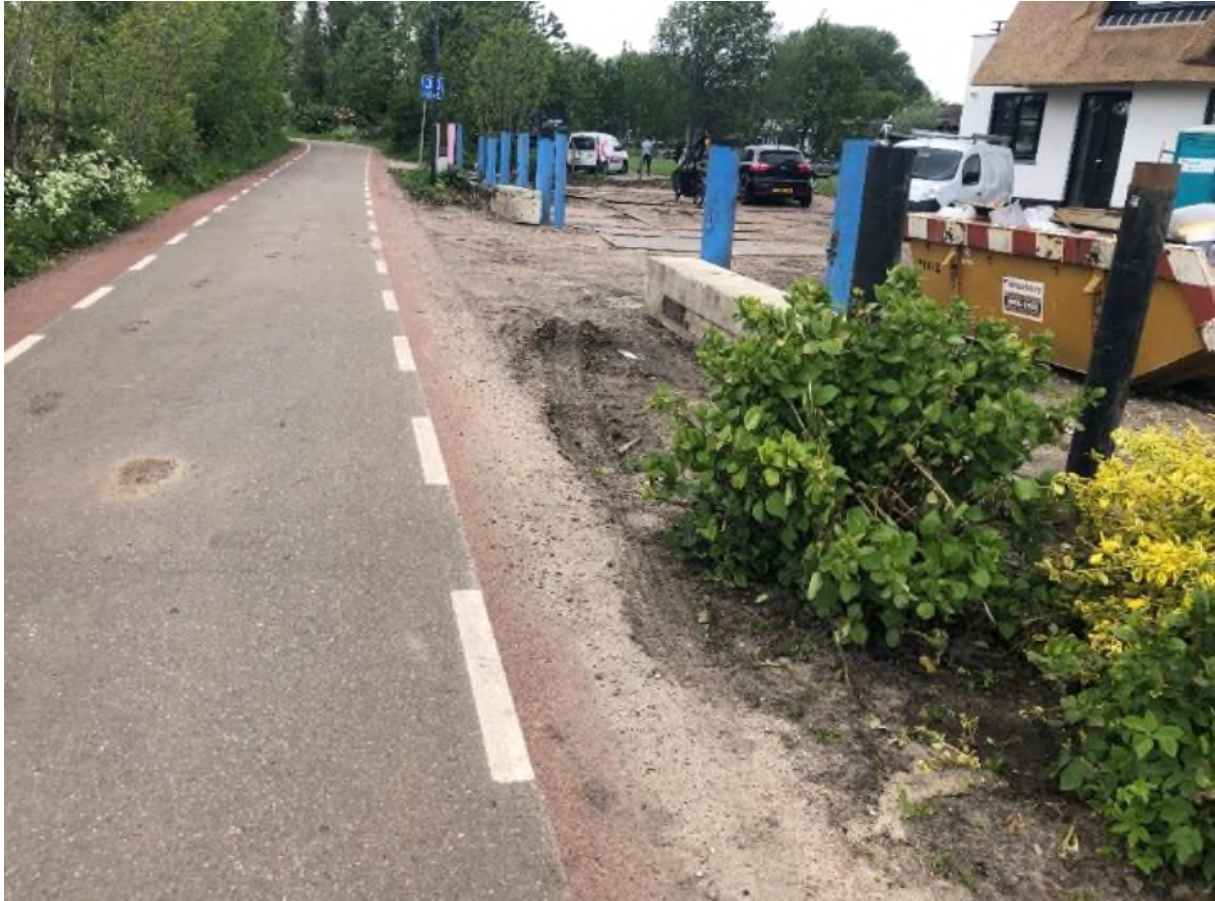
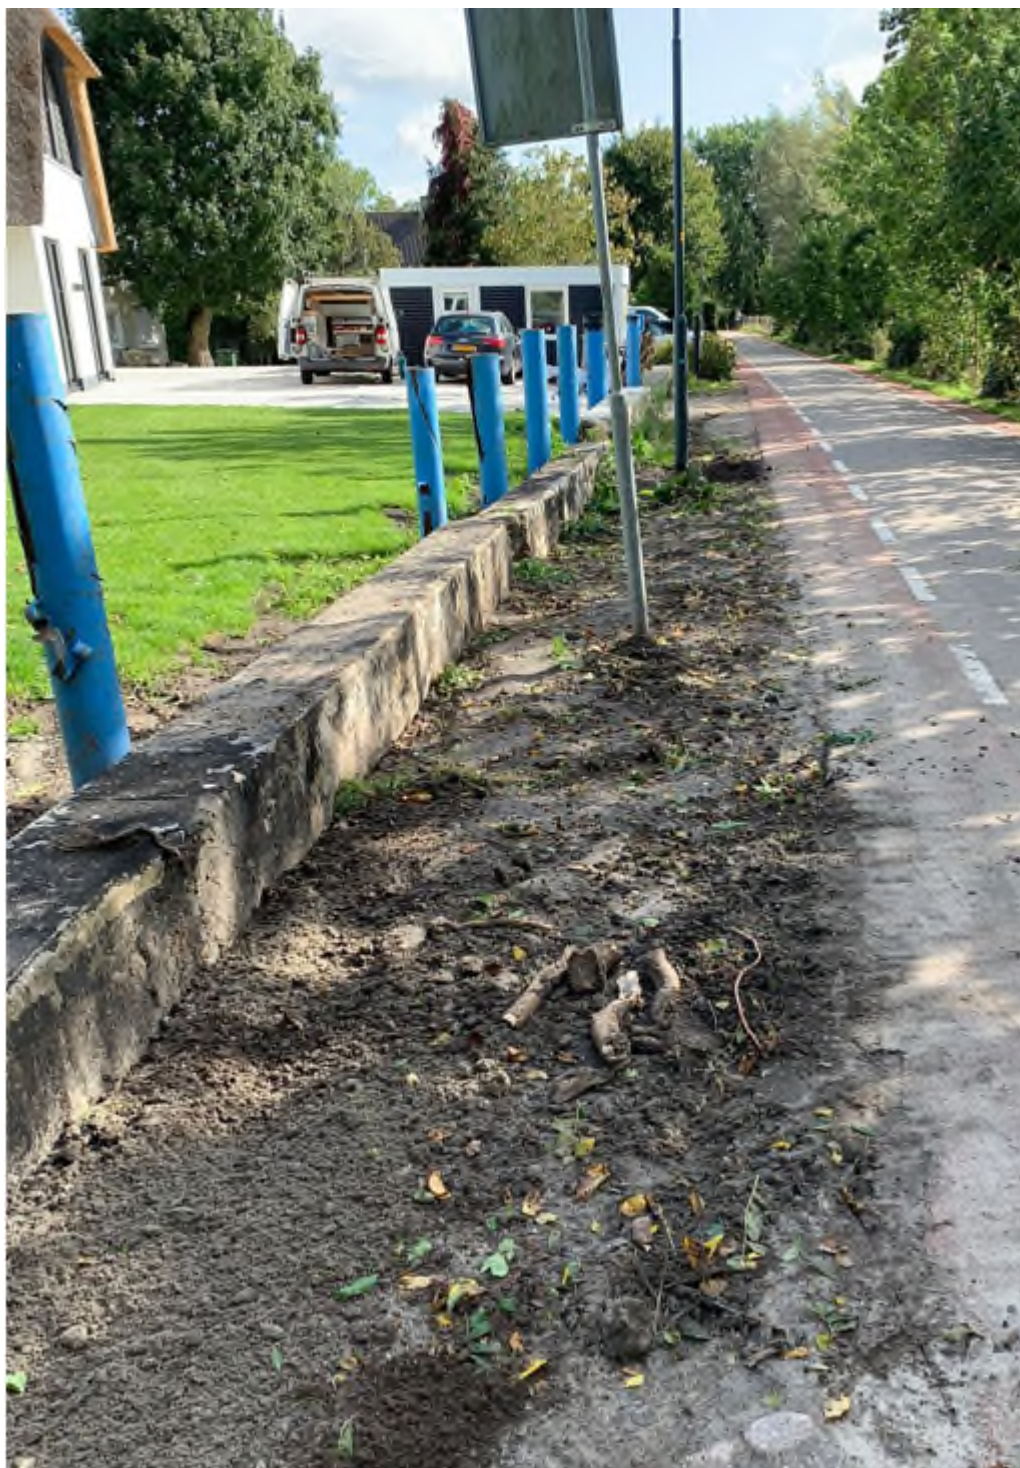
Twee foto's van de locatie met de 13 ijzeren ronde palen en de 4 betonnen liggers.
