# Ginnekenstraat 88 Breda

Bouwhistorische opname

Leiden, mei 2013

Huis 'Den Bonten Osch' uit plm 1785 met gevel in Lodewijk XVI stijl, kroonlijst met consoles en festoenen; deuromlijsting en twee schoorstenen op het dak.

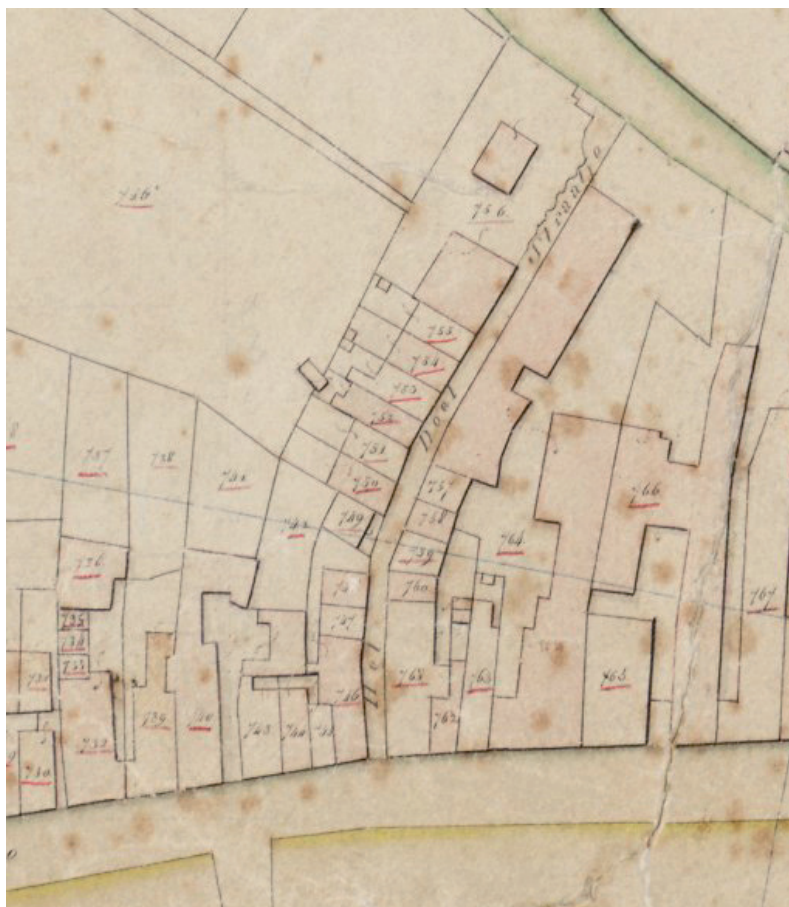
Afb. 1 Kadastrale minuut  
[watwaswaar.nl]

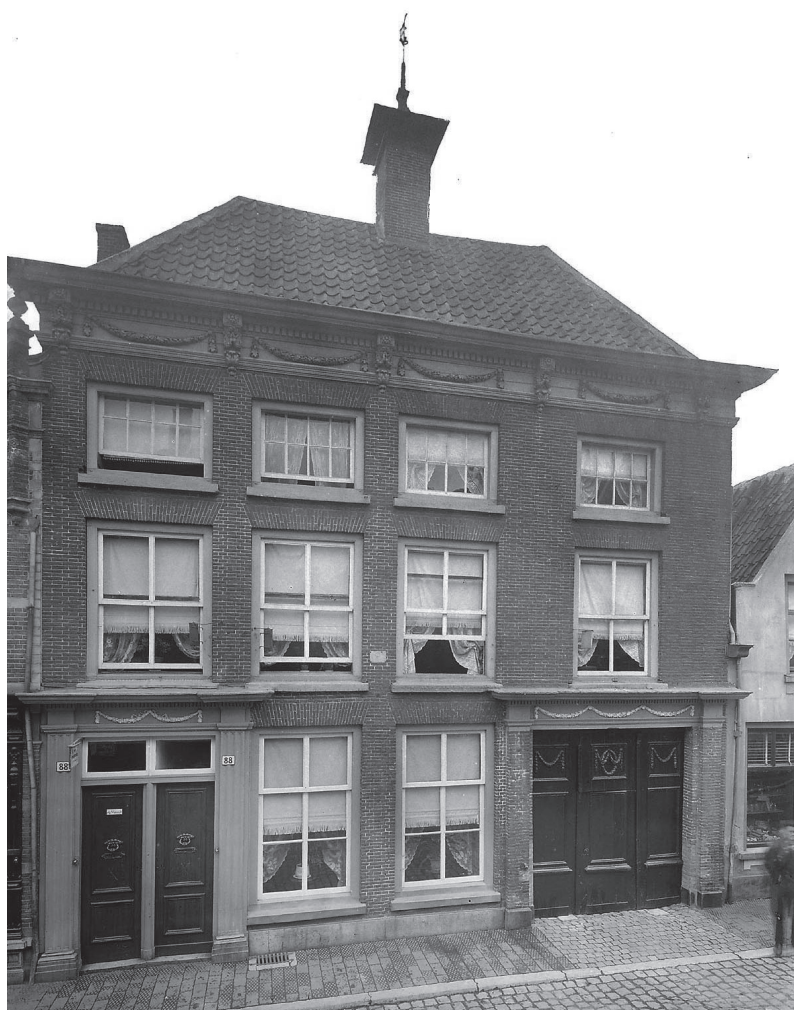
◀ Afb. 2 Ginnekenstraat 88 in 1906.

▶ Afb. 3 Voorgevel in 1962.

In de oorspronkelijke opzet (afb. 2) had de gevel op de begane grond links een dubbele entree naar een beneden- en een bovenwoning. De deuromlijsting had gecanneleerde pilasters met een verkort hoofdstel, waarbij in het fries een gesneden festoen was

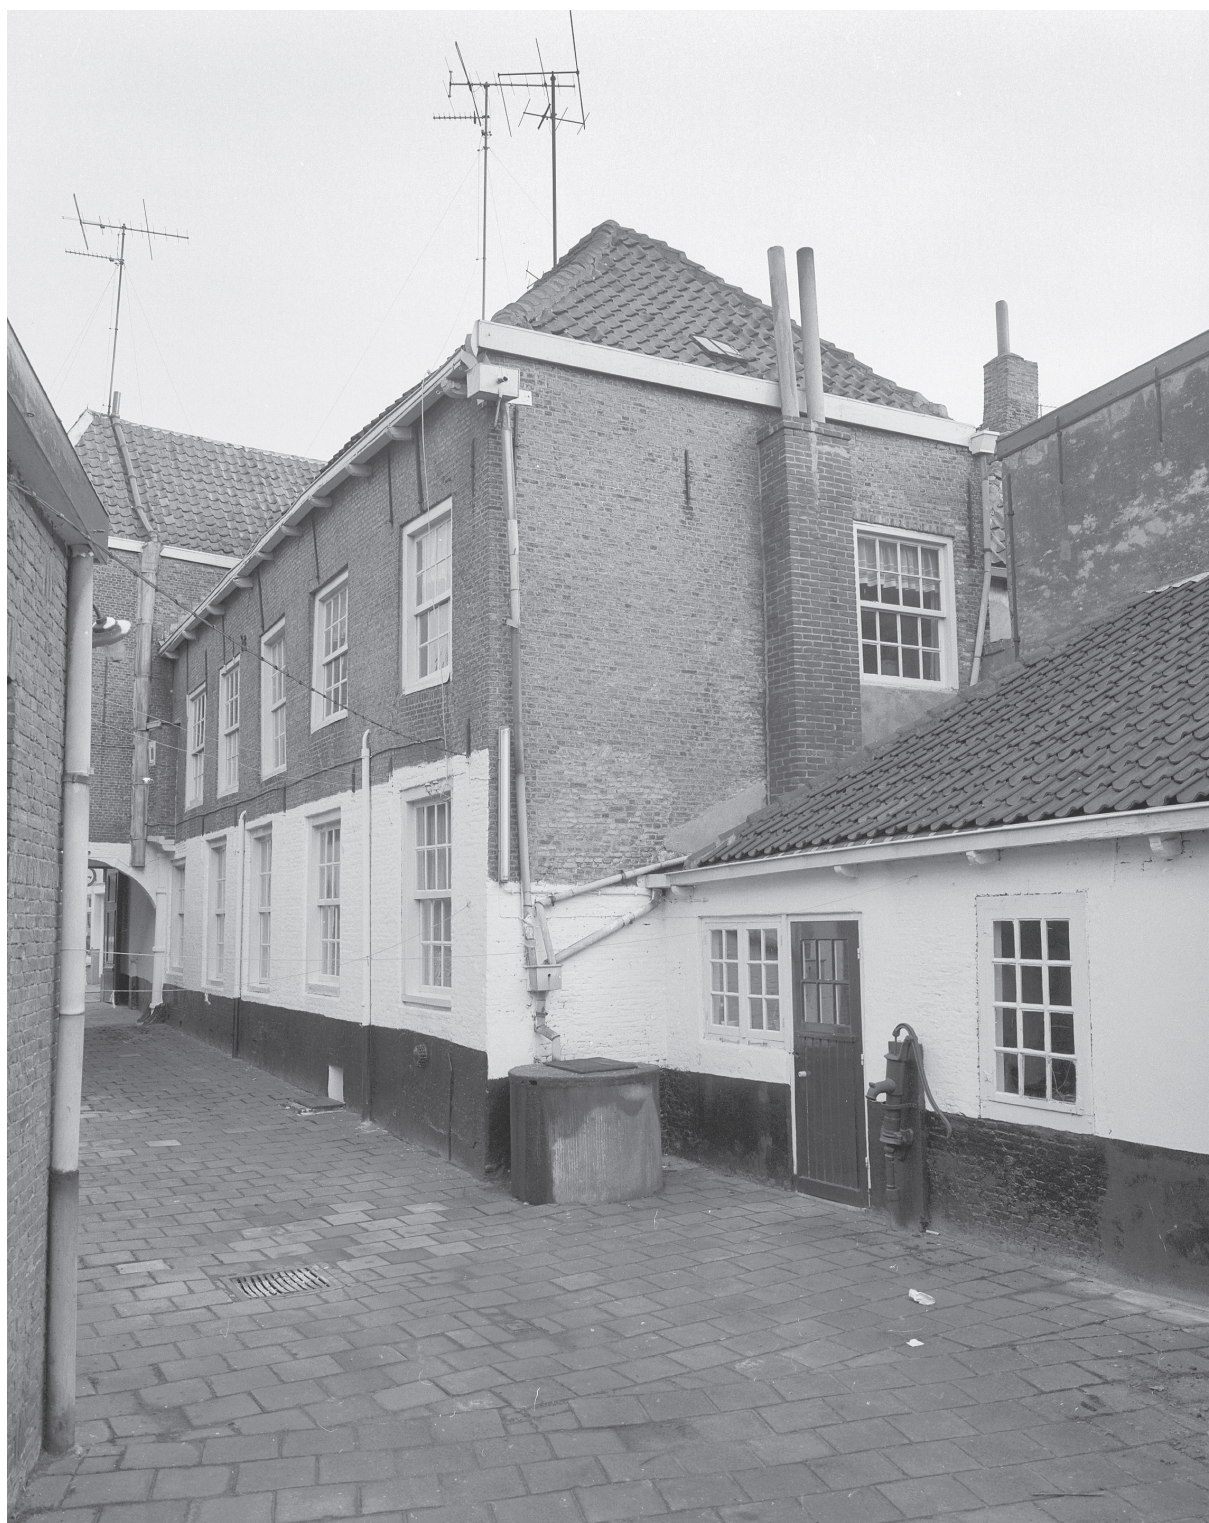
Afb. 4 Het achterhuis gezien vanaf het binnenterrein in 1971. Foto L.M. Tangel  
[Rijksdienst voor het Cultureel Erfgoed, Beeldbank, nr. 135.790]

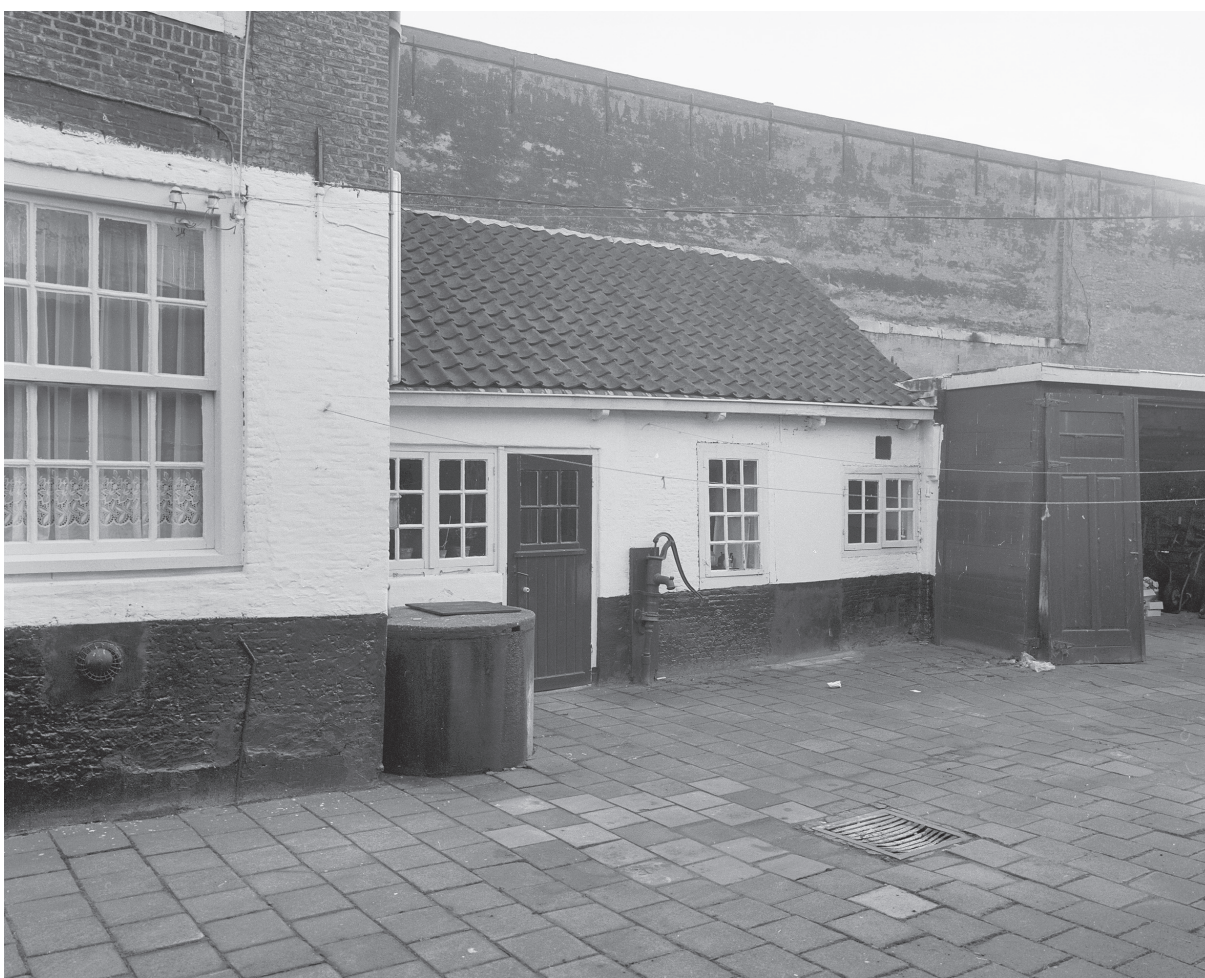
▲ Afb. 5 De lage aanbouw op het binnenterrein in 1971. Foto L.M. Tangel [Rijksdienst voor het Cultureel Erfgoed, Beeldbank, nr. 135.789]

Deze lage aanbouw met een lessenaarsdak tegen de gevel van het buurpand heeft een voorgevel met daarin drie openingen (afb. 5 en 15). Links bevindt zich een deur met een daaraan gekoppeld bolkozijn. Rechts van het midden bevindt zich een hoog venster en uiterst rechts een bolkozijn. De kozijnen zijn ouder; de invulling dateert uit het recente verleden. Het pleisterwerk op sommige delen van de gevel wijst op een oudere indeling. Aan de bovenzijde wordt de gevel afgesloten met een bakgoot op klossen. Het dakvlak is gedekt met nieuwe gesmoorde Hollandse pannen.

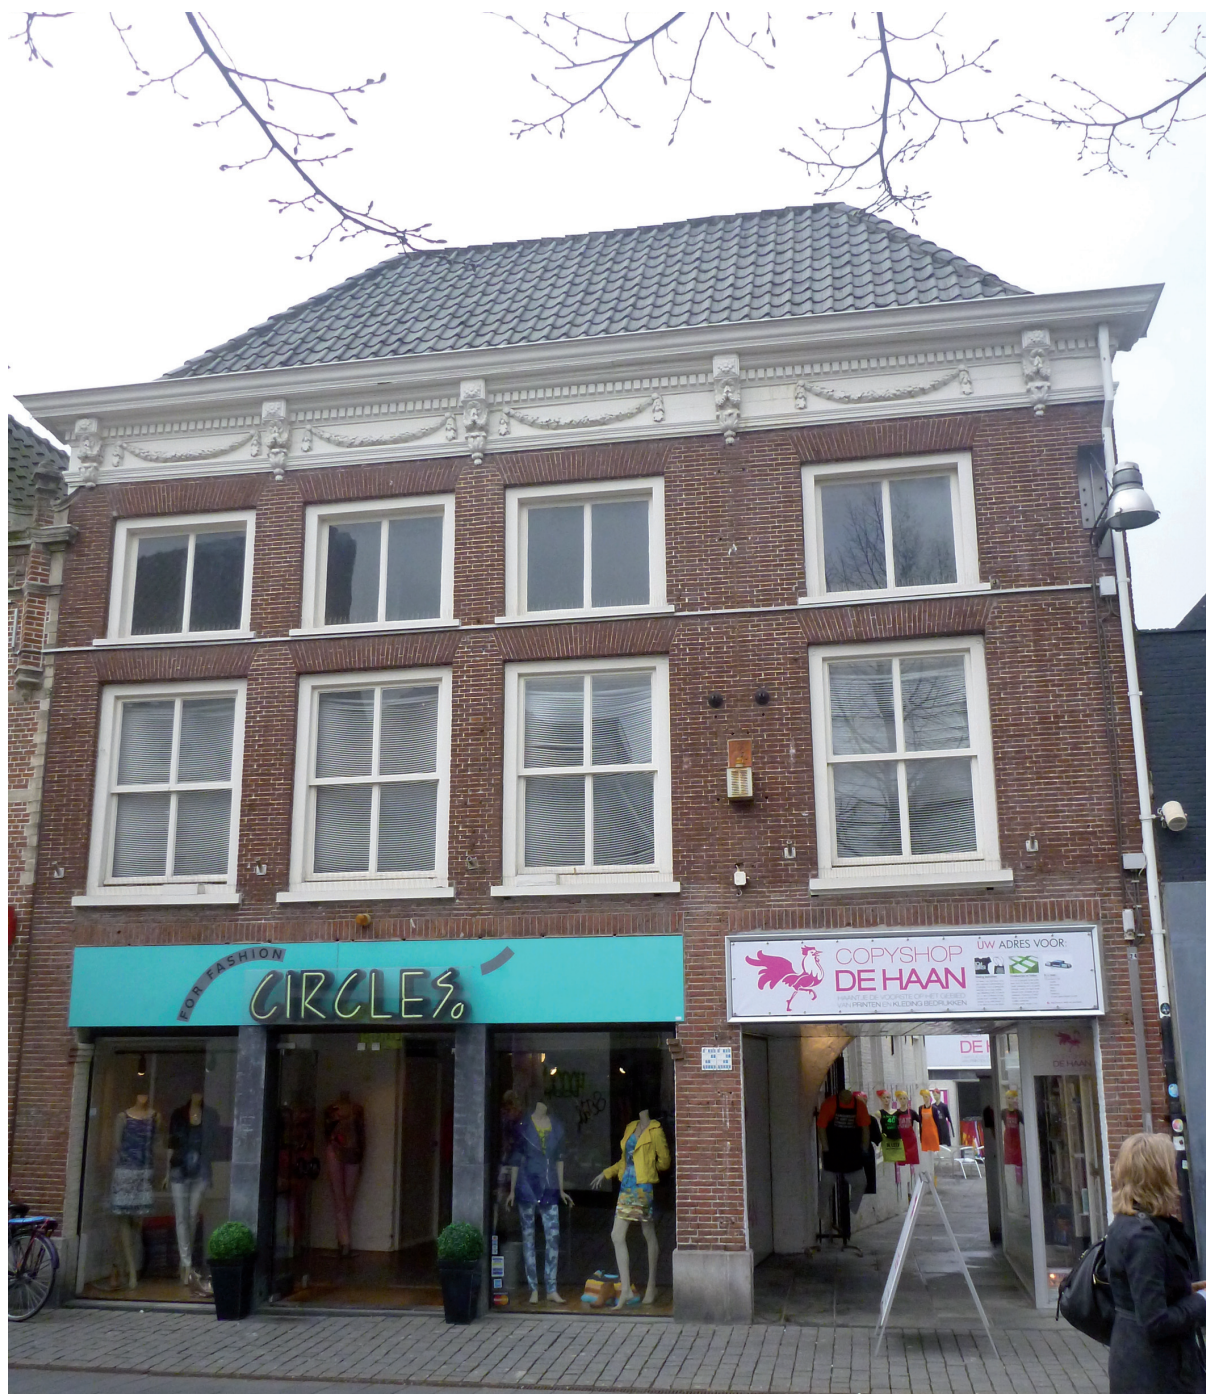
Afb. 7 De voorgevel gezien vanuit de Stallingstraat

Aan de Ginnekenstraat heeft de voorgevel vier vensterassen. Tussen de verdiepingvensters links bevinden zich gelijke muurdammen. Rechts bevinden de vensters zich in de as van de toegang naar het binnenterrein. Het verzorgde metselwerk (Rijnsteen?) is opgetrokken in staand verband. Boven de vensters bevinden zich anderhalfsteens strekken; in de dagkanten bevinden zich klezoren in de koppenlaag. Op de begane grond bevindt zich een winkelpui uit het recente verleden. Het metselwerk van de steens rollagen en de penanten dateert van een eerdere verbouwing (ca. 1935). De vensters op de verdiepingen hebben hun oorspronkelijke kozijnen. De ramen op de eerste verdieping en tweede verdieping dateren van na 1971. De gevel wordt aan de bovenzijde afgesloten met de originele houten gevellijst in Lodewijk XVI-vormen met gesneden consoles en festoenen. Het dakvlak is gedekt met nieuwe gesmoorde Hollandse pannen. De hoekkepers en de nok zijn gedekt met dito pannen.

Ondanks de ‘verminking’ van de onderpui blijft de voorgevel een voor Breda belangrijk voorbeeld van de Lodewijk XVI-stijl. Er is daarom sprake van hoge monumentale waarden.

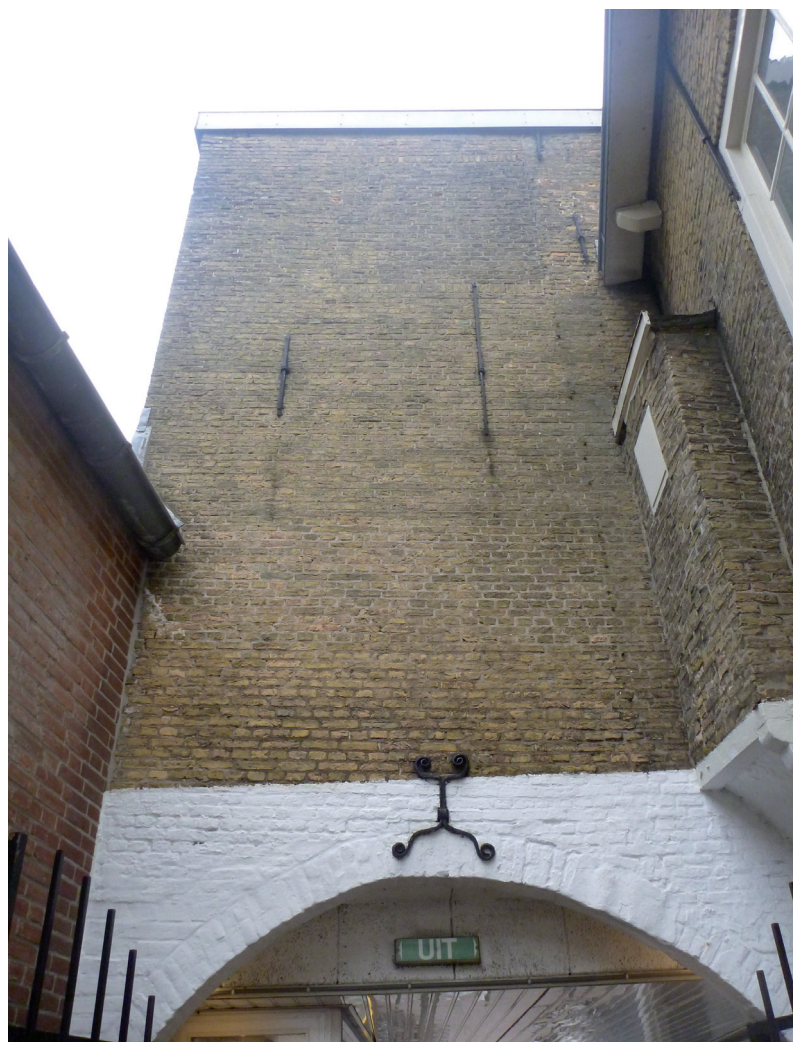
Afb. 8 De achtergevel van het voorhuis boven de poort, met de sporen van een dichtgezet venster

Boven de poortdoorgang bevindt zich een geveldeel in gele Dordtse steen, opgemetseld in kruisverband (afb. 8). In het metselwerk van de tweede verdieping is een dichtgezette vensteropening zichtbaar. Aan de bovenzijde is de gevel afgesloten met een boeiboord van de

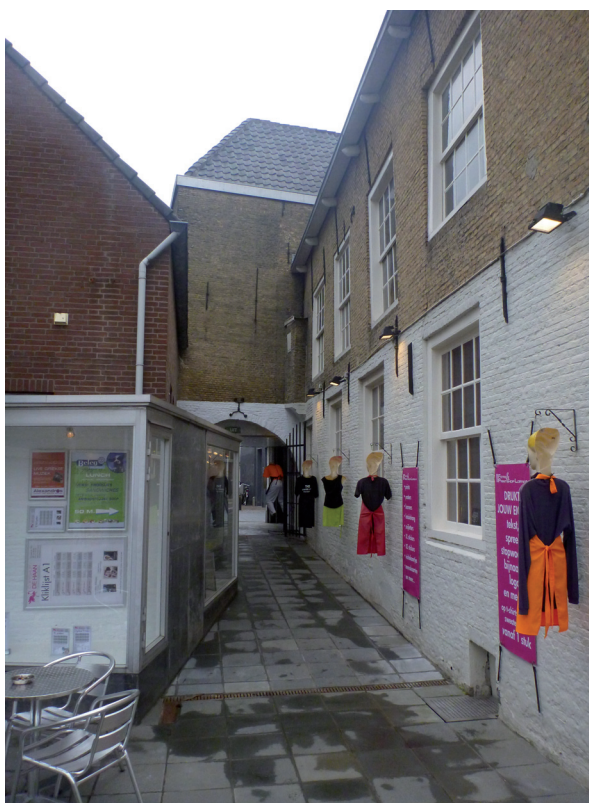
Afb. 9 De rechterzijgevel van het achterhuis met op de achtergrond de poortdoorgang naar de Ginnekenstraat

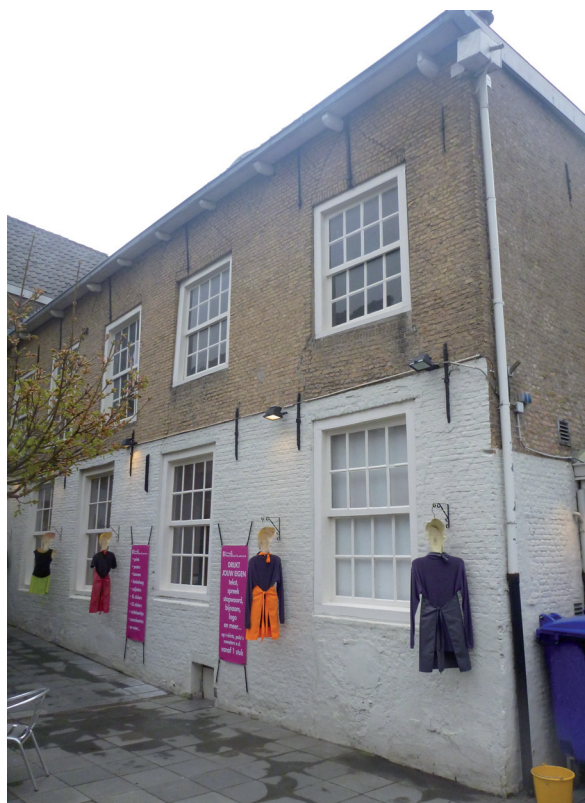
Afb. 10 De rechterzijgevel en de achtergevel van het achterhuis

Het metselwerk is op de begane grond wit gesausd. Er zijn zes vensters die niet in dezelfde as staan als de vensters op de verdieping. De gevelopeningen hebben aan de bovenzijde halfsteens rollagen terwijl de onderdorpels rusten op een terugliggende platte laag met daaronder weer een halfsteens rollaag. De vensters hebben alle een roedenverdeling behouden  $[4 \times (2 + 2)]$ ; het tweede en derde venster vanaf links zijn echter hoger dan de overige. De twee rechtervensters hadden oorspronkelijk een kalf met luiken voor het onderraam (aftekening duimgaten in de kozijnstijlen; afb. 11 en 12).

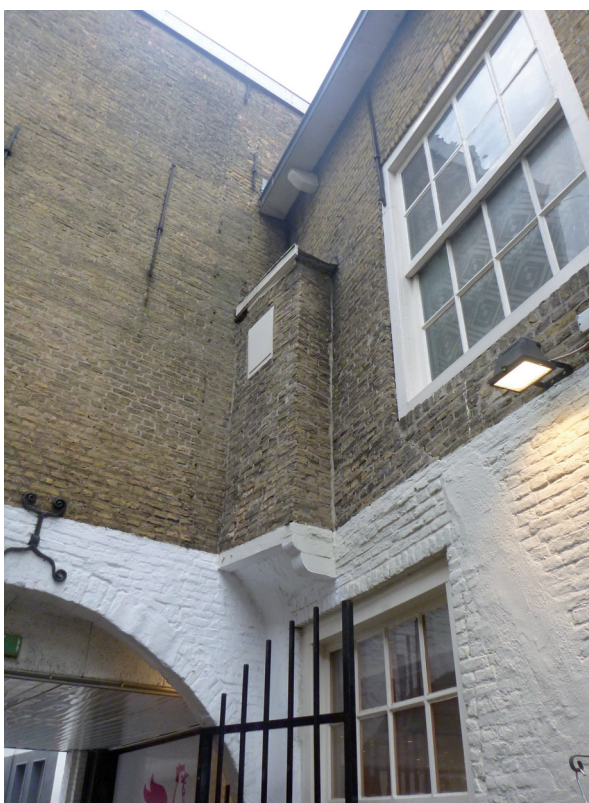
Afb. 11 Het uitgebouwde secreet op de eerste verdieping

Op de eerste verdieping bevindt zich in de hoek met het voorhuis een uitgebouwd secreet met een plat dakje en een klein houten kozijntje met luik (afb. 13). Rechts hiervan volgen vier schuifvensters met dezelfde roedenverdeling als beneden. Ook hier zijn de twee vensters rechts daarvan weer minder hoog uitgevoerd. De gevel wordt aan de bovenzijde gesloten met een bakgoot op uitkragende klossen.

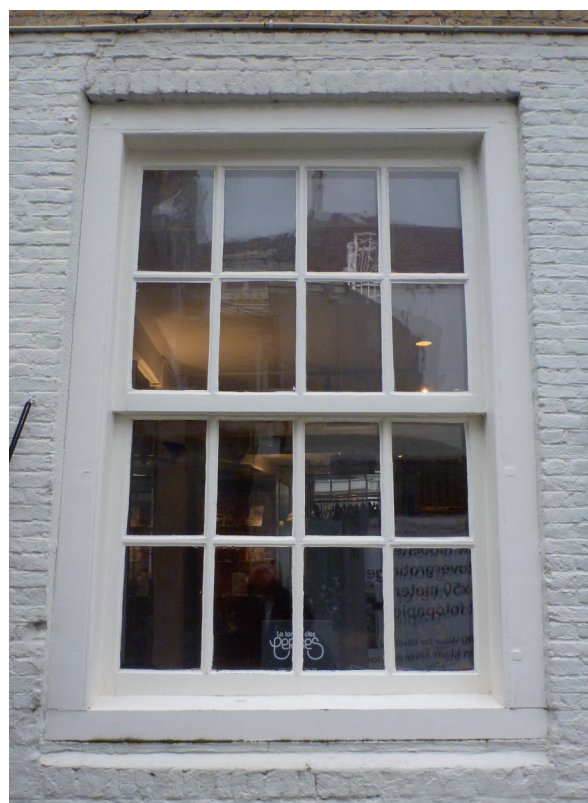
Afb. 12 Een van de gewijzigde vensters in de zijgevel van het achterhuis

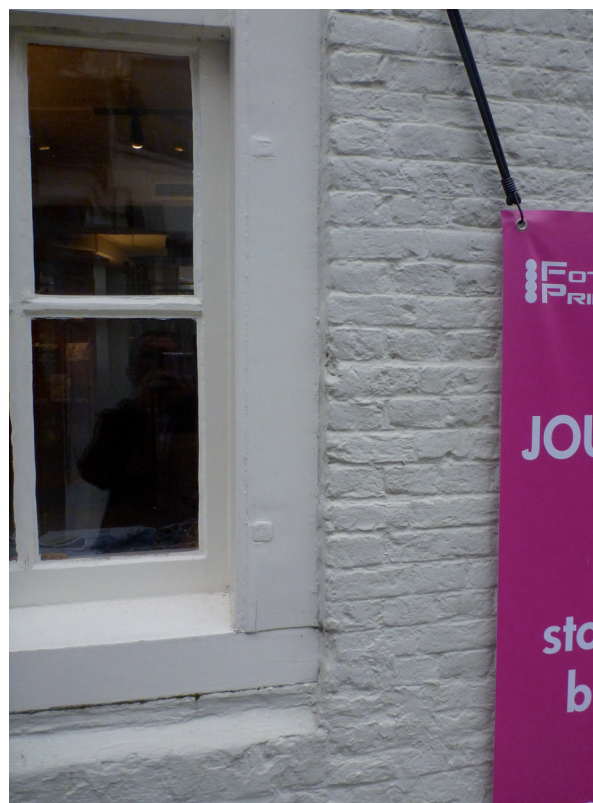
Afb. 13 Sporen van de duimen in de kozijnstijl van een van de vensters op de begane grond

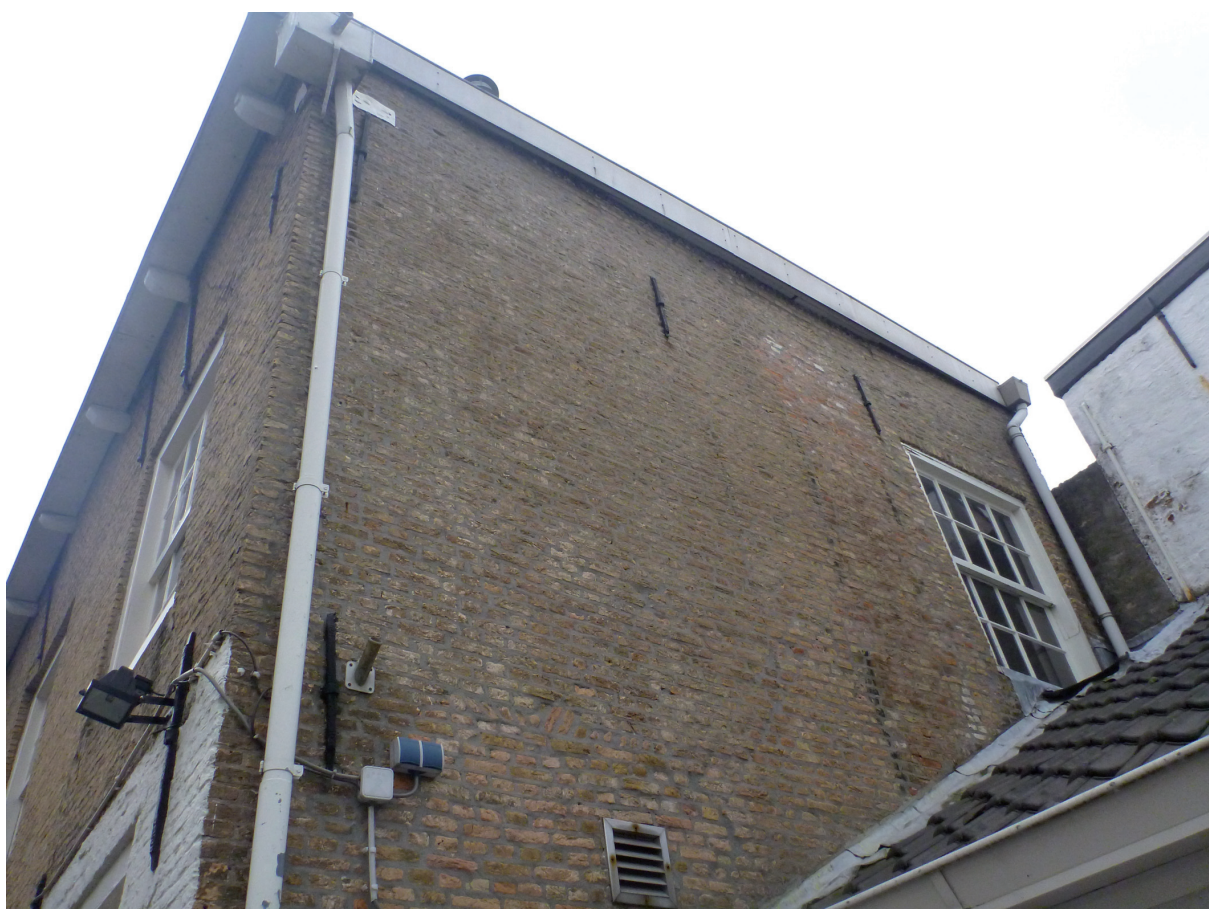
Afb. 14 De achtergevel van het achterhuis

De achtergevel is in hetzelfde metselwerk uitgevoerd (afb. 14). Op de eerste verdieping bevindt zich rechts een schuifvenster gelijk aan de overige (in de lage uitvoering). Aan de bovenzijde bevindt zich een boeiboord van een op muur liggende goot.

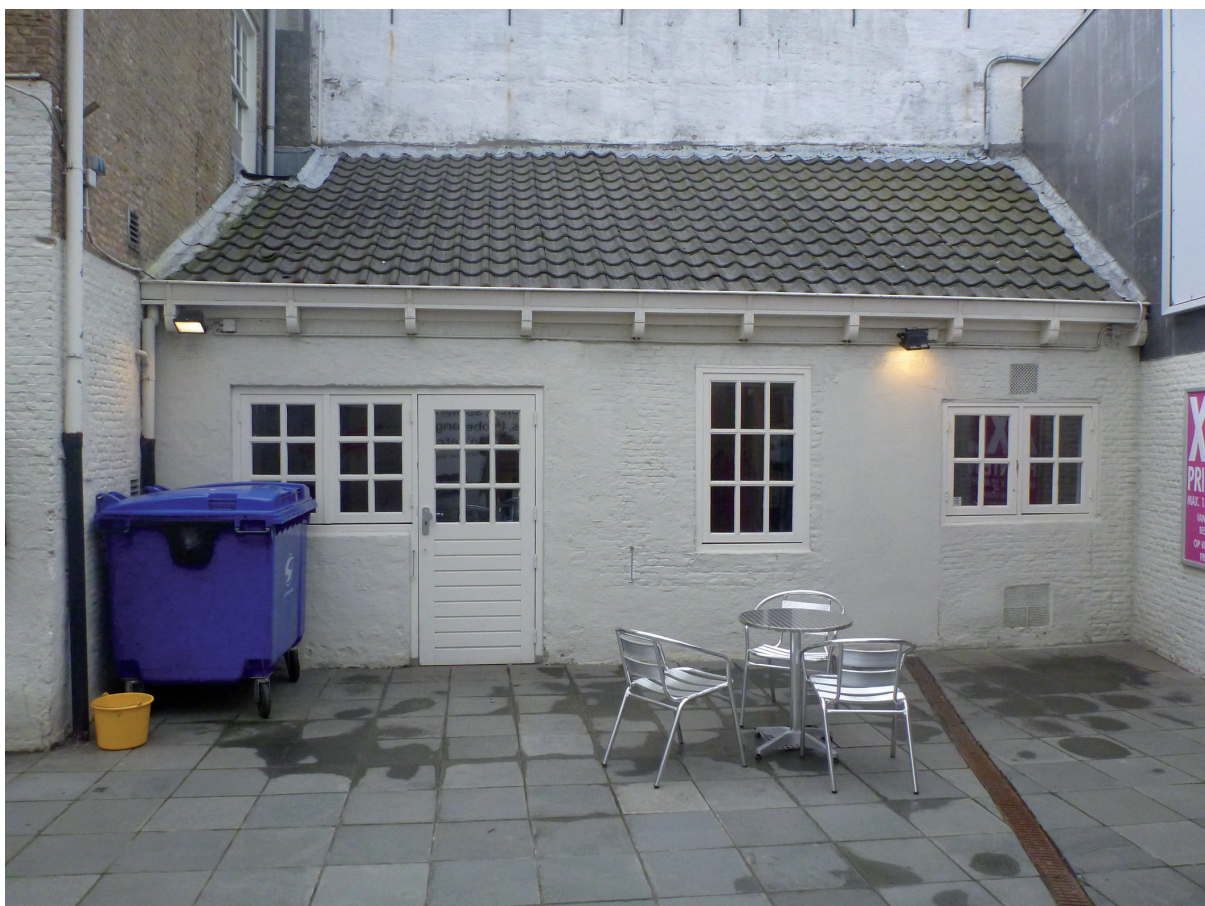
Afb. 15 De lage aanbouw achter het achterhuis

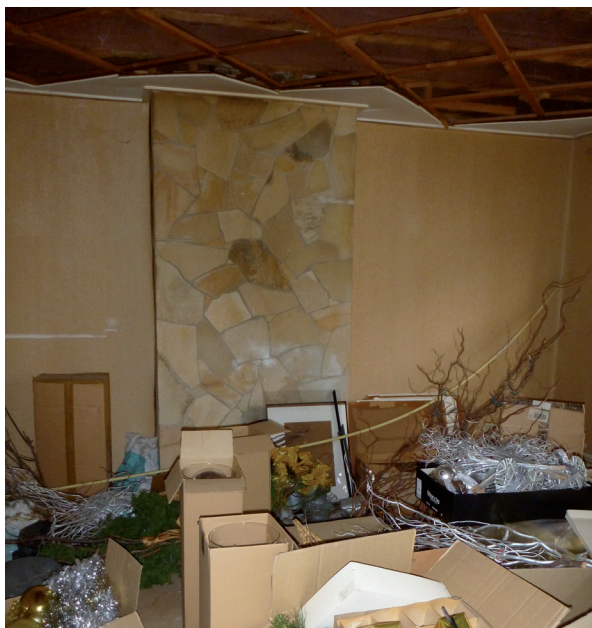
Afb. 16 De schouwpartij in de rechtersvoorkamer op de eerste verdieping

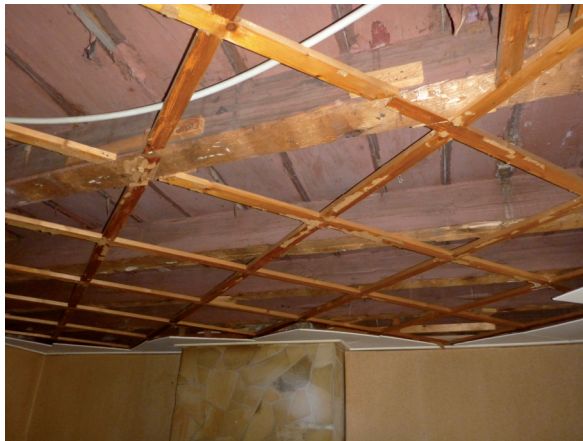
Afb. 17 De geschilderde balklaag in de rechtersvoorkamer op de eerste verdieping

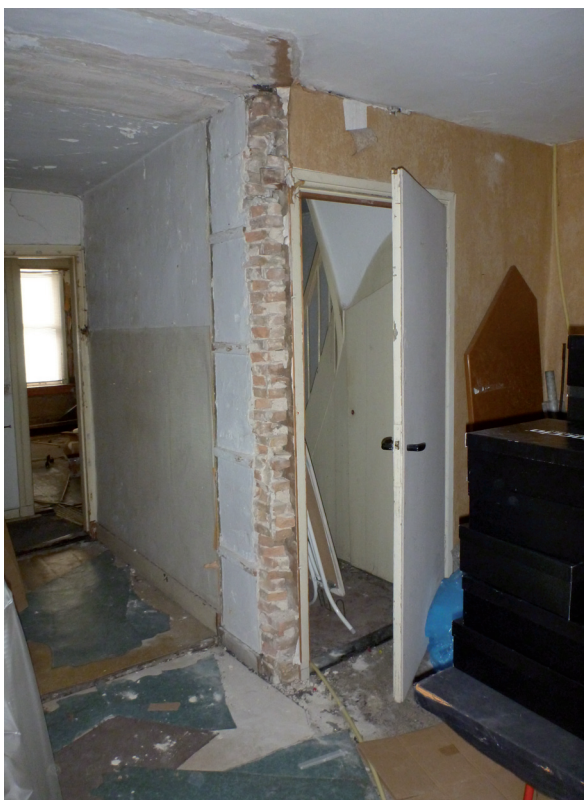
Afb. 18 De deur naar de overloop met links daarvan de aanzet van een verdwenen halfsteenscheidingswand

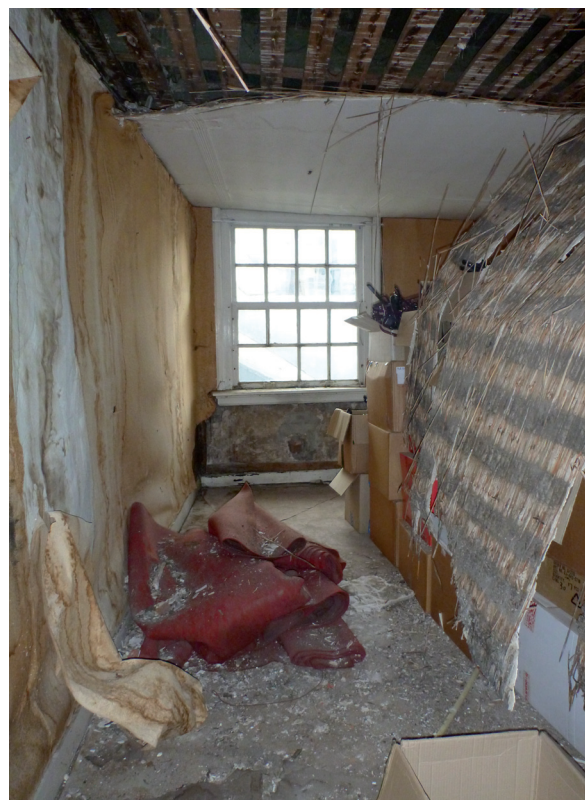
Afb. 19 Het stucplafond in de achterkamer van het achterhuis

In het achterste vertrek (kamer 5) bevindt zich een stucplafond (voor een belangrijk deel naar beneden gekomen; afb. 19). Op grond van de geschilderde balklaag daarboven zal het plafond uit de negentiende eeuw dateren (ca. 1830).

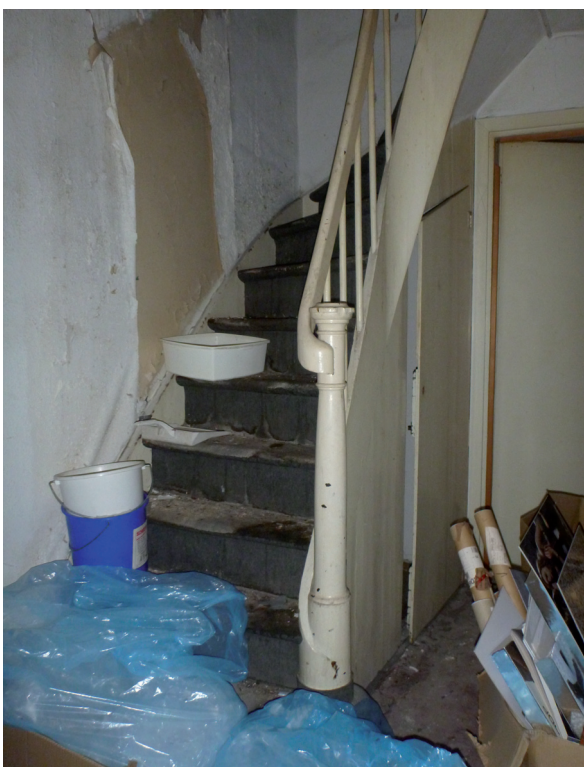
Afb. 20 De hoofdtrap in het voorhuis van de eerste verdieping naar de zolder

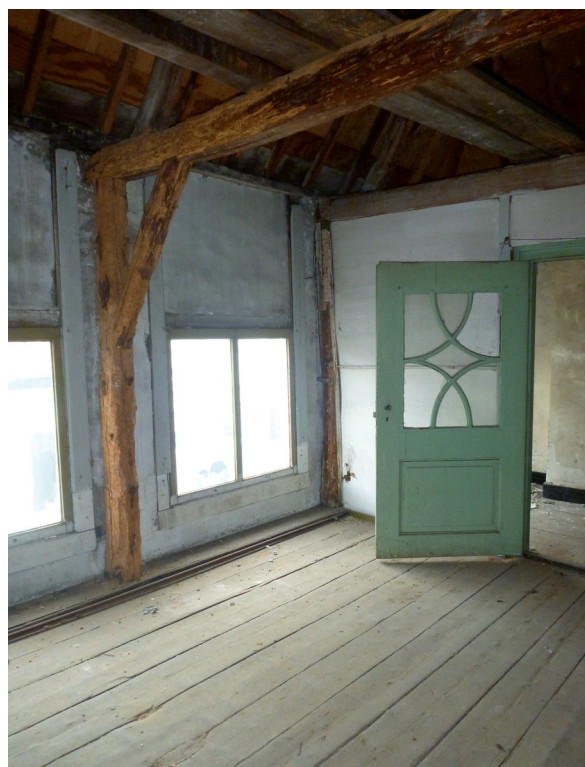
Afb. 21 De zolder boven het voorhuis met de gebintconstructie en de achter de gevellijst schuivende ramen van de vensters op de tweede verdieping

Boven het voorhuis bevindt zich een dwarsgeplaatst zadeldak. Er zijn drie gebinten met korbelen (afb. 23-25). Hierop rusten A-spannen, waarbij de tussenbalk halfhouts is aangebracht. Op de uiteinden van deze balken rusten de flieren. In de lengterichting zorgen gezaagde windbanden voor het verband. Voor de spanten is gebruik gemaakt van dennen rondhout (soms gekantrecht). De sporen en het dakbeschot zijn in het recente verleden vernieuwd.

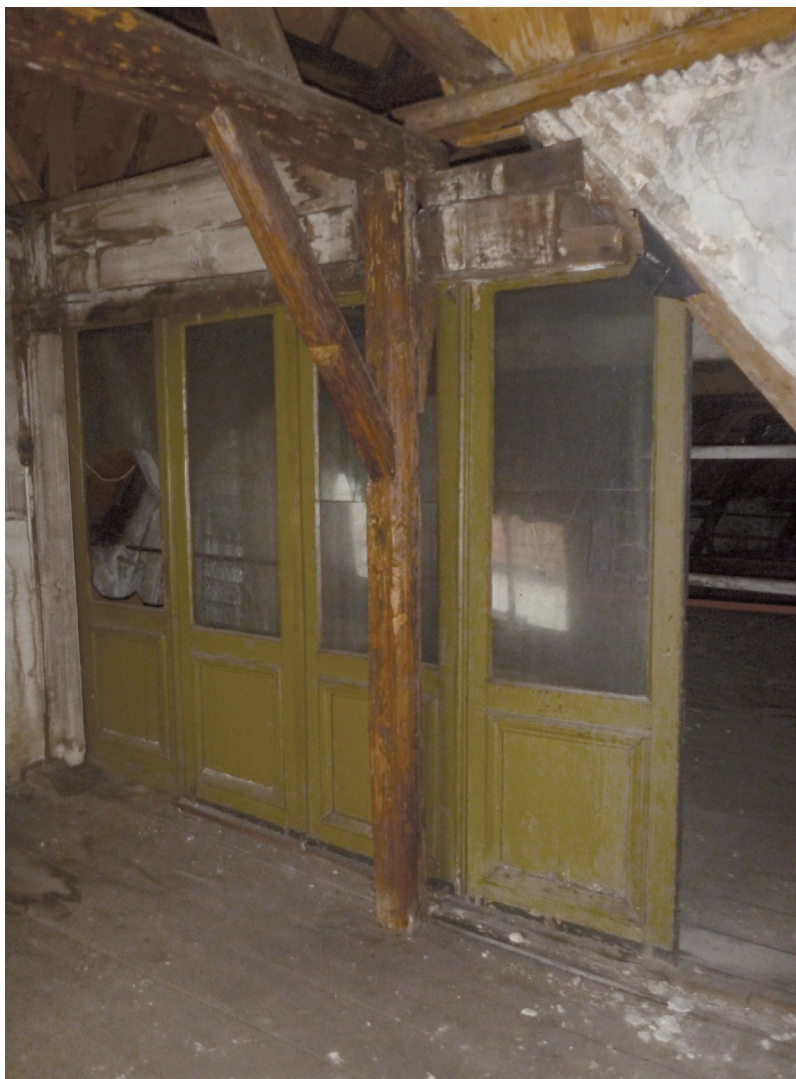
Afb. 22 De (hergebruikte) wand met glaspaneeldeuren op de scheiding van de zolders van het voor en achterhuis

De wanden op zolder zijn samengesteld uit hergebruikte elementen (mogelijk van elders uit het huis afkomstig). Door het onsamenhangende karakter en het gebrek aan gaafheid en zeldzaamheid is er sprake van indifferente waarden.

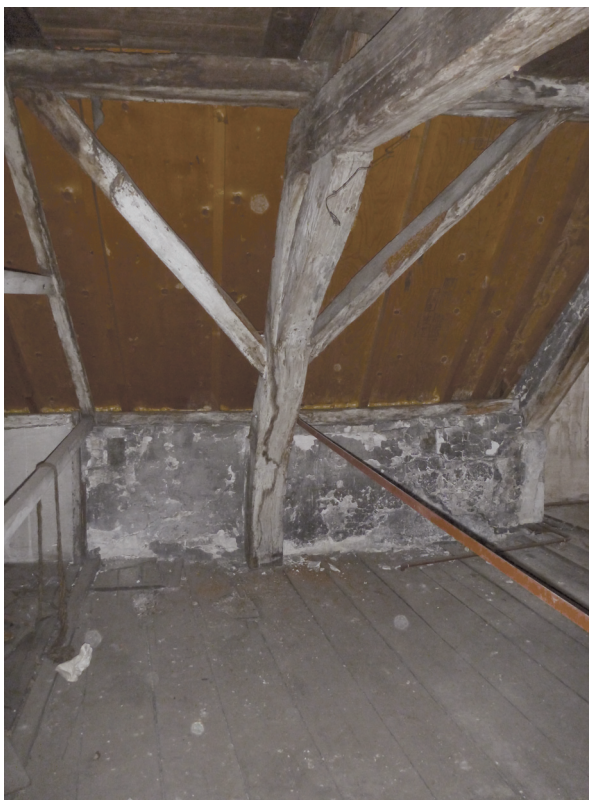
Afb. 23 Een van de hergebruikte eiken spanten

De zolder boven het achterhuis telt vijf gemerkte spanten. Van de eerste twee hebben de benedenjukken hergebruikte gezaagde eiken krommers en korbelen. De dekbalken zijn echter van grenen. Bij de andere spanten hebben de onderste jukken rechte volledig bezaagde benen, korbelen en krommers.

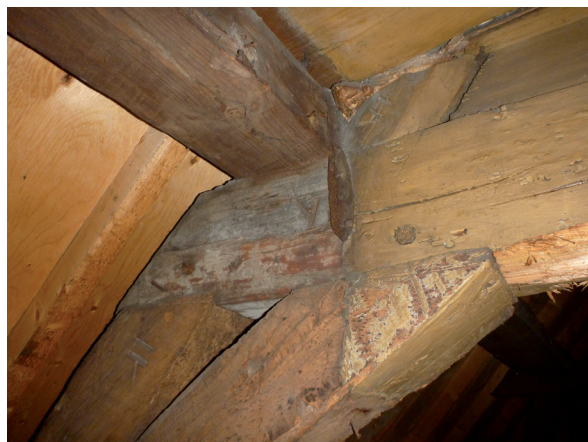
Afb. 24 De gehakte telmerken van een van de voorste spanten van het achterhuis

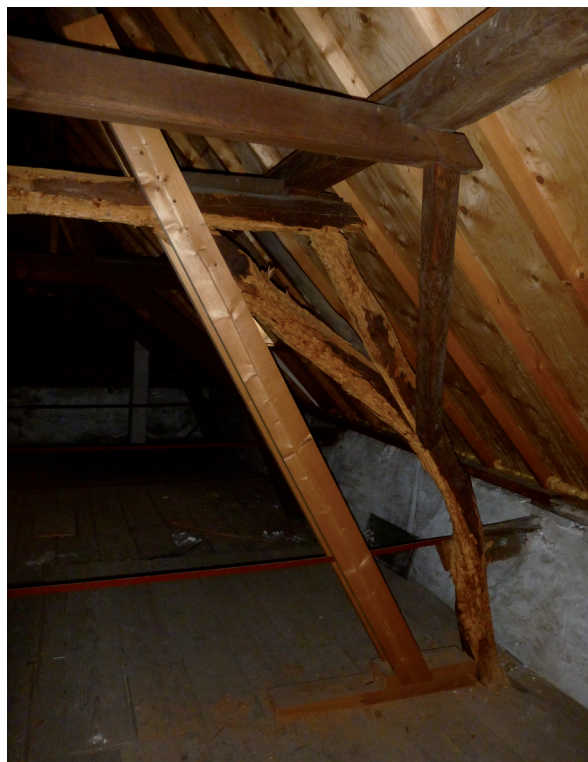
Afb. 25 Een van de 'nieuwe' spanten op de zolder van het achterhuis. De beschadigingen zijn het gevolg van het rigoureuus verwijderen van aantasting door boktor

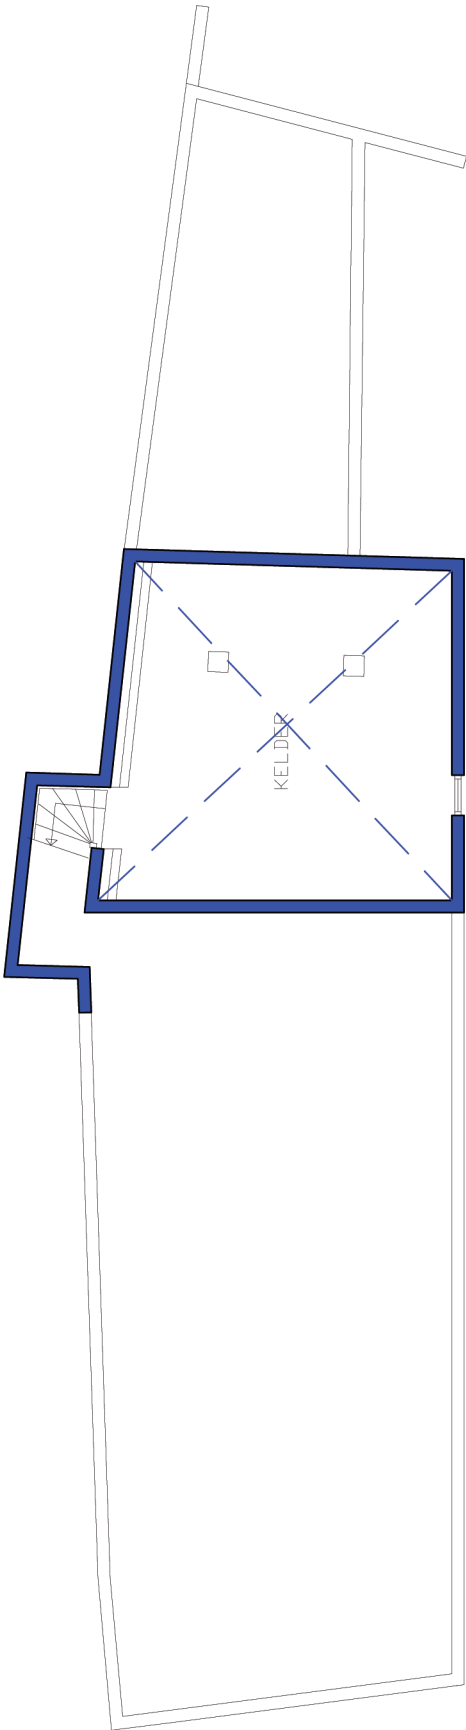
Kelder

De kelder hoort vermoedelijk bij een ouder huis ter plaatse (herbouw na de stadsbrand van 1534). Er is daarom sprake van hoge monumentale waarden.

De kelder hoort vermoedelijk bij de voorganger van het huidige pand en dateert waarschijnlijk van kort na de stadsbrand van 1534. Het geheel is gaaf bewaard gebleven. Er is dan ook sprake van hoge monumentale waarden.

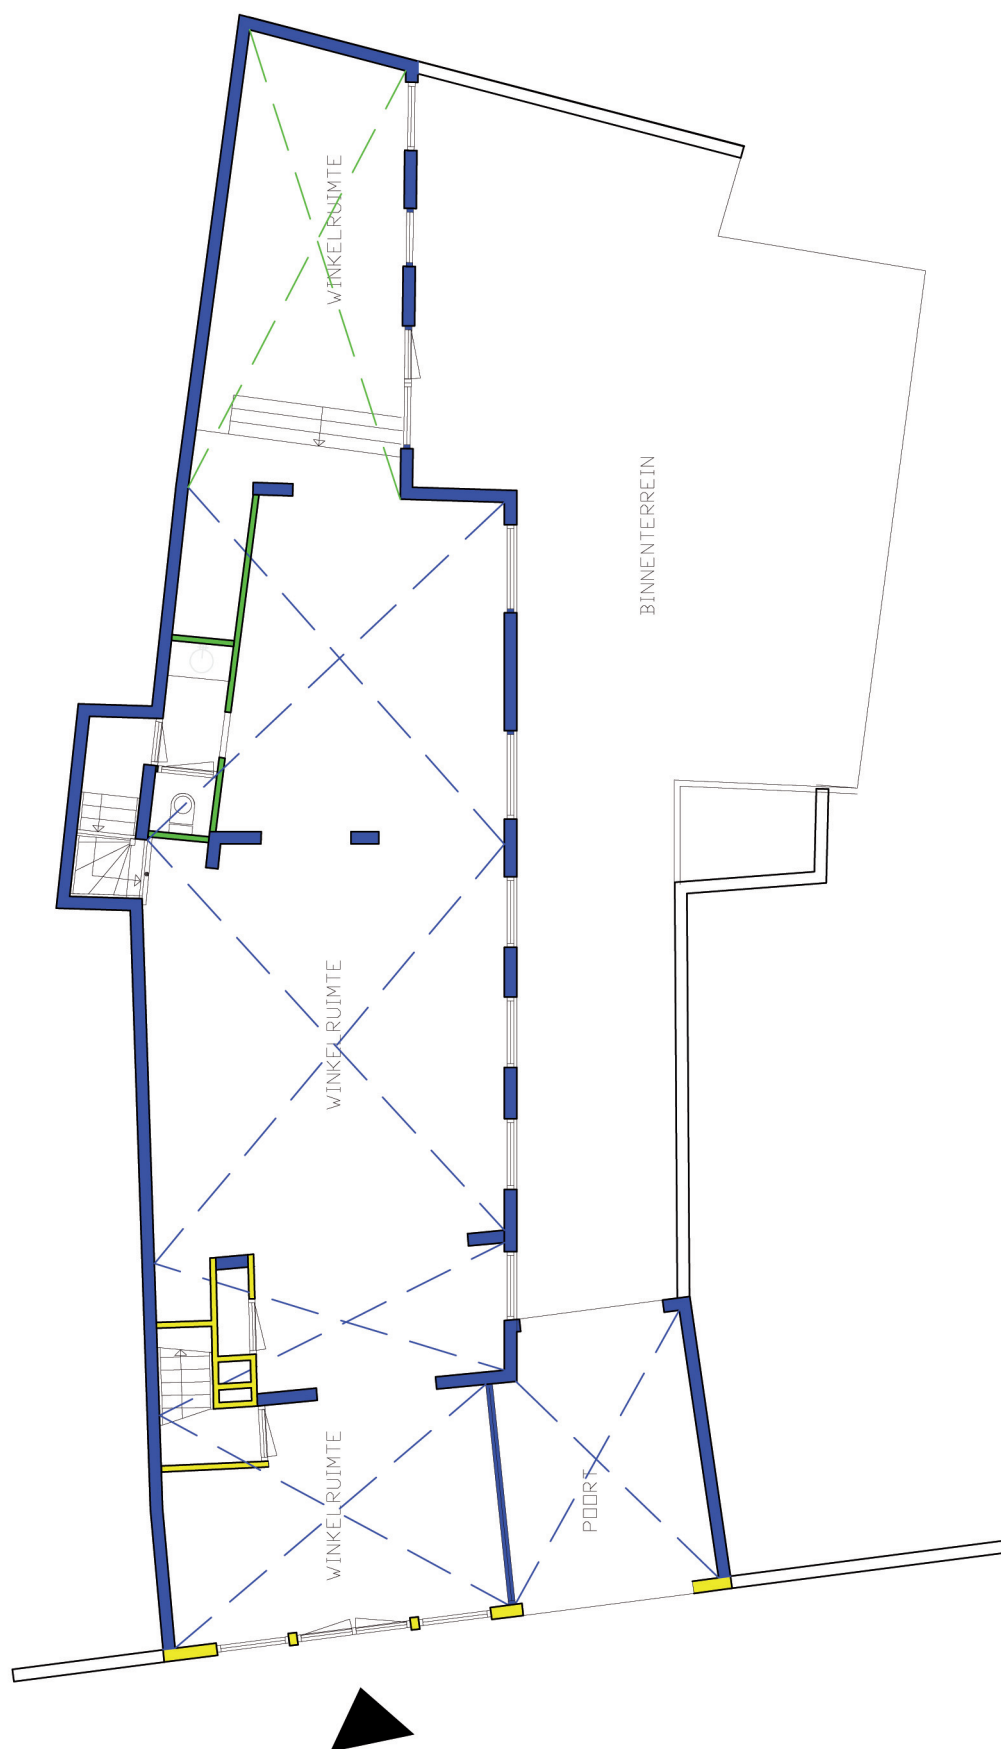
Begane grond

De hoofdindeling van de begane grond behoort tot de achttiende-eeuwse opzet van het pand. Wat er van de vroegere aankleding en afwerking bewaard bleef vraagt nader onderzoek. Vooralsnog is er sprake van positieve tot hoge monumentale waarden.

Bij de ontmanteling verdient het aanbeveling nader bouwhistorisch onderzoek te doen. Vooral op de begane grond is er door recente afwerkingen (de voorzetwanden en de verlaagde plafonds) tot op heden veel onduidelijk gebleven omtrent de vroegere indeling en aankleding. Ook de mogelijke aanwezigheid van een (oudere) kelder dient nader te worden onderzocht.
