# Kasteel van Wouw: Analyse van de sporen

Versie 1.0 28-11-2018

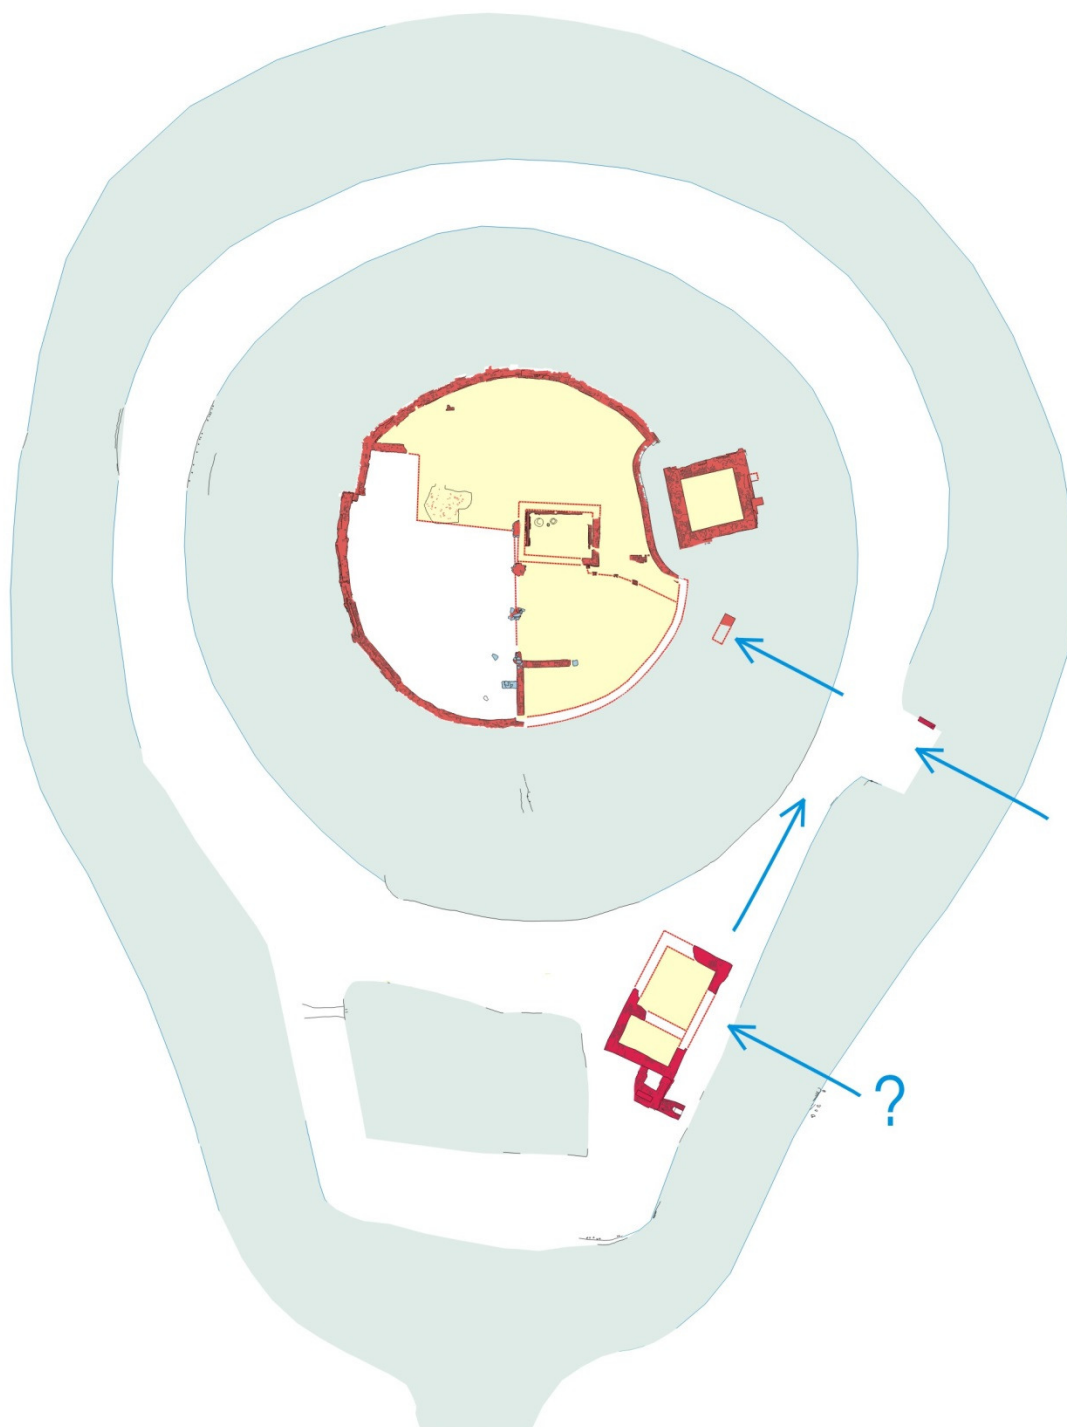
## FASE 1: 1275-1300

(Er zijn twee alternatieve ingangen getekend)

Het oudste deel van het kasteel is de ronde ringmuur, doorsnede 40 m, die aan de noordoostelijke kant een soort van 'indeuking' had, waar een vierkante toren los tegen stond. Binnen de burcht zijn er diverse funderingen uit de oudste periode. Op basis van de opgraving en de tekening van Hemsing uit 1934, kan gesteld worden dat het terrein voor  $\frac{3}{4}$  was bebouwd. Een kwart was een open plaats. Het maaiveld lag rond 1300 waarschijnlijk meer dan een halve meter hoger dan de aangetroffen funderingen. Alle oudste funderingen staan op grondverbeteringen van staande en liggende berken stammen. De ringmuur heeft ontlastingsbogen. Overal in de funderingen is onbewerkte Gobertange toegepast.

De funderingen van de burchtbebouwing zijn te summier bewaard gebleven om een indeling te kunnen maken. De muren op ontlastingsbogen, die Hemsing nog zag, zijn zeker buitenmuren (voorgevels) geweest. Het enige goed herkenbare gebouw is de centrale ruimte met de afvoergoten, dat zeer waarschijnlijk een badhuis (stove) was. In de oudste fase was er maar één afvoergoot, die op de gracht aansloot, waarschijnlijk ter hoogte van de oorspronkelijke ingang.

De datering van dit gebouw is op basis van twee <sup>14</sup>C dateringen, de steenformaten (28-29 cm), de oudste vondsten in de binnengracht en het type kasteel: 1275-1300. Dit kan (voorlopig) niet preciezer worden bepaald.

Ten zuiden van de binnengracht lag een tweede omgracht terrein. Hierop stond een rechthoekig gebouw met dikke muren, eveneens op grondbogen en hout gefundeerd. Het dateert ook uit de 13<sup>de</sup> eeuw. Ten zuiden daarvan was een toiletruimte met beerput gemaakt. De functie van het gebouw is onbekend, maar gelet op de dikke muren had het zeer waarschijnlijk een woonfunctie, misschien in combinatie met een toegangspoort en brug. Achter het gebouw lag een grote visvijver.

De buitenste gracht vertoont een versmalling tegenover een brugpijler. Hier was de brug over de binnengracht en waarschijnlijk ook de brug over de tweede gracht.

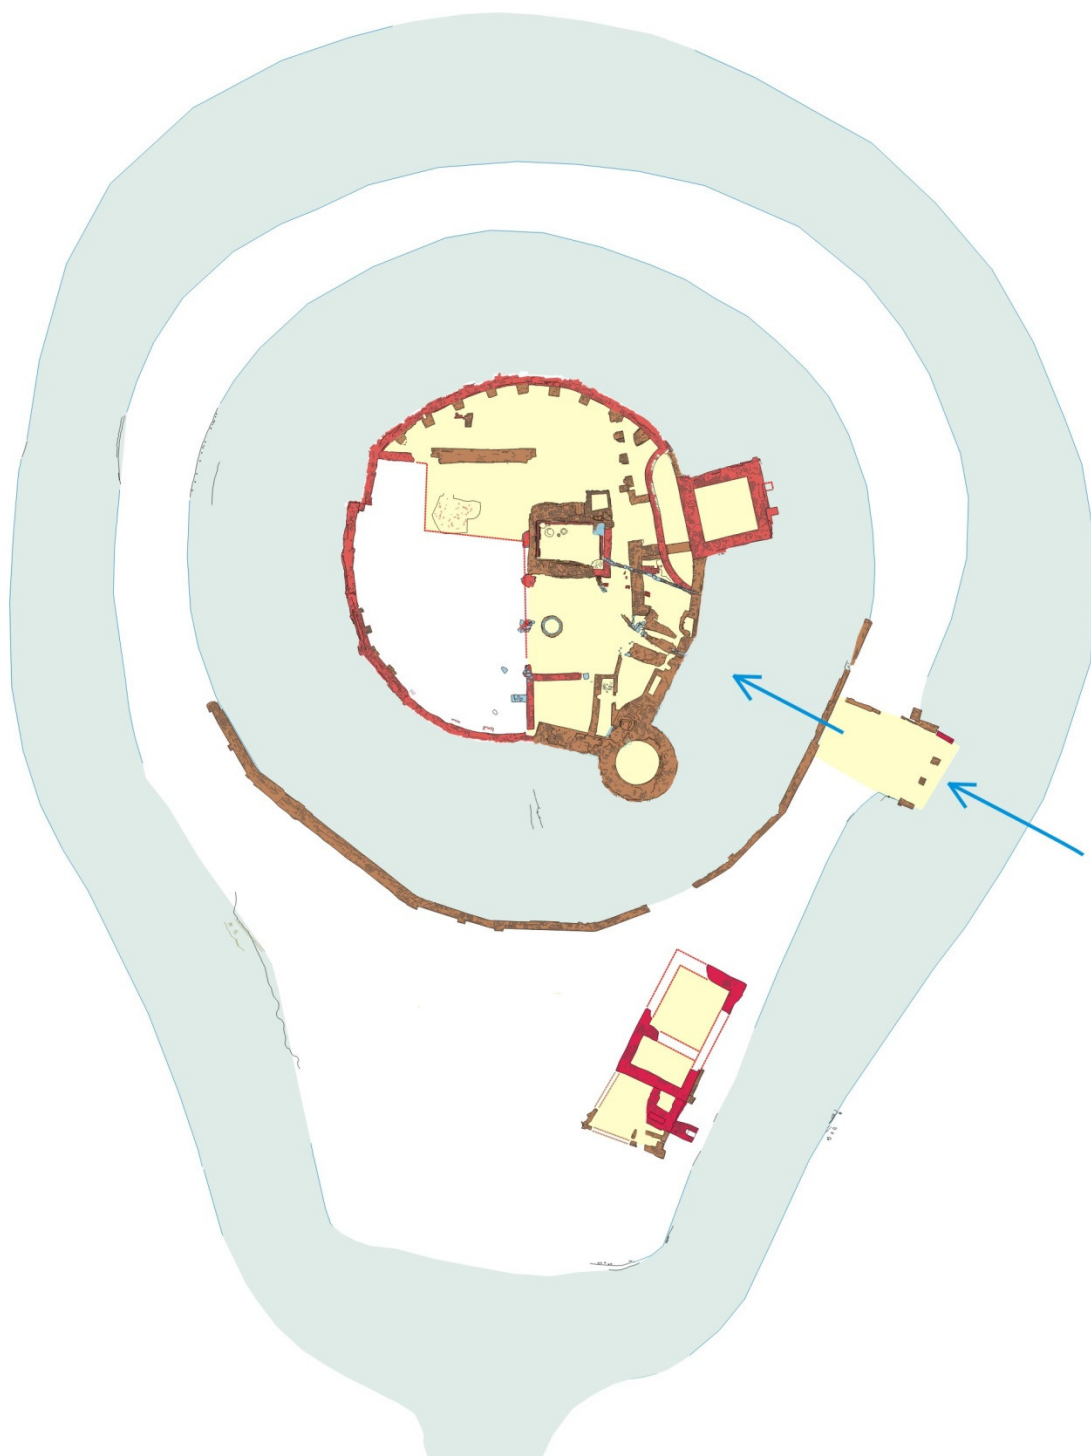
**FASE 2: 14<sup>de</sup> eeuw**

In de eerste helft van de 14<sup>de</sup> eeuw werd de burcht grondig verbouwd. De ringmuur kreeg een geheel nieuwe opbouw met grote steunberen aan de binnenzijde (voor een weergang). Daarbij moet ook de binnenbebouwing grotendeels vernieuwd zijn. De stove werd opnieuw opgetrokken en kreeg twee nieuwe afvoerkanalen.

Later (of direct erop volgend?) werd de zuidoostelijke zijde van de burcht vervangen door een ronde toren met aansluitende dikke muren. Ten noorden daarvan bevond zich de vernieuwde ingang van de burcht.

De zuidelijke zijde van de binnengracht werd voorzien van een lange grachtmuur. Ter hoogte van de brug over de binnengracht stond een poortgebouw, waarvan enkele poeren werden gevonden.

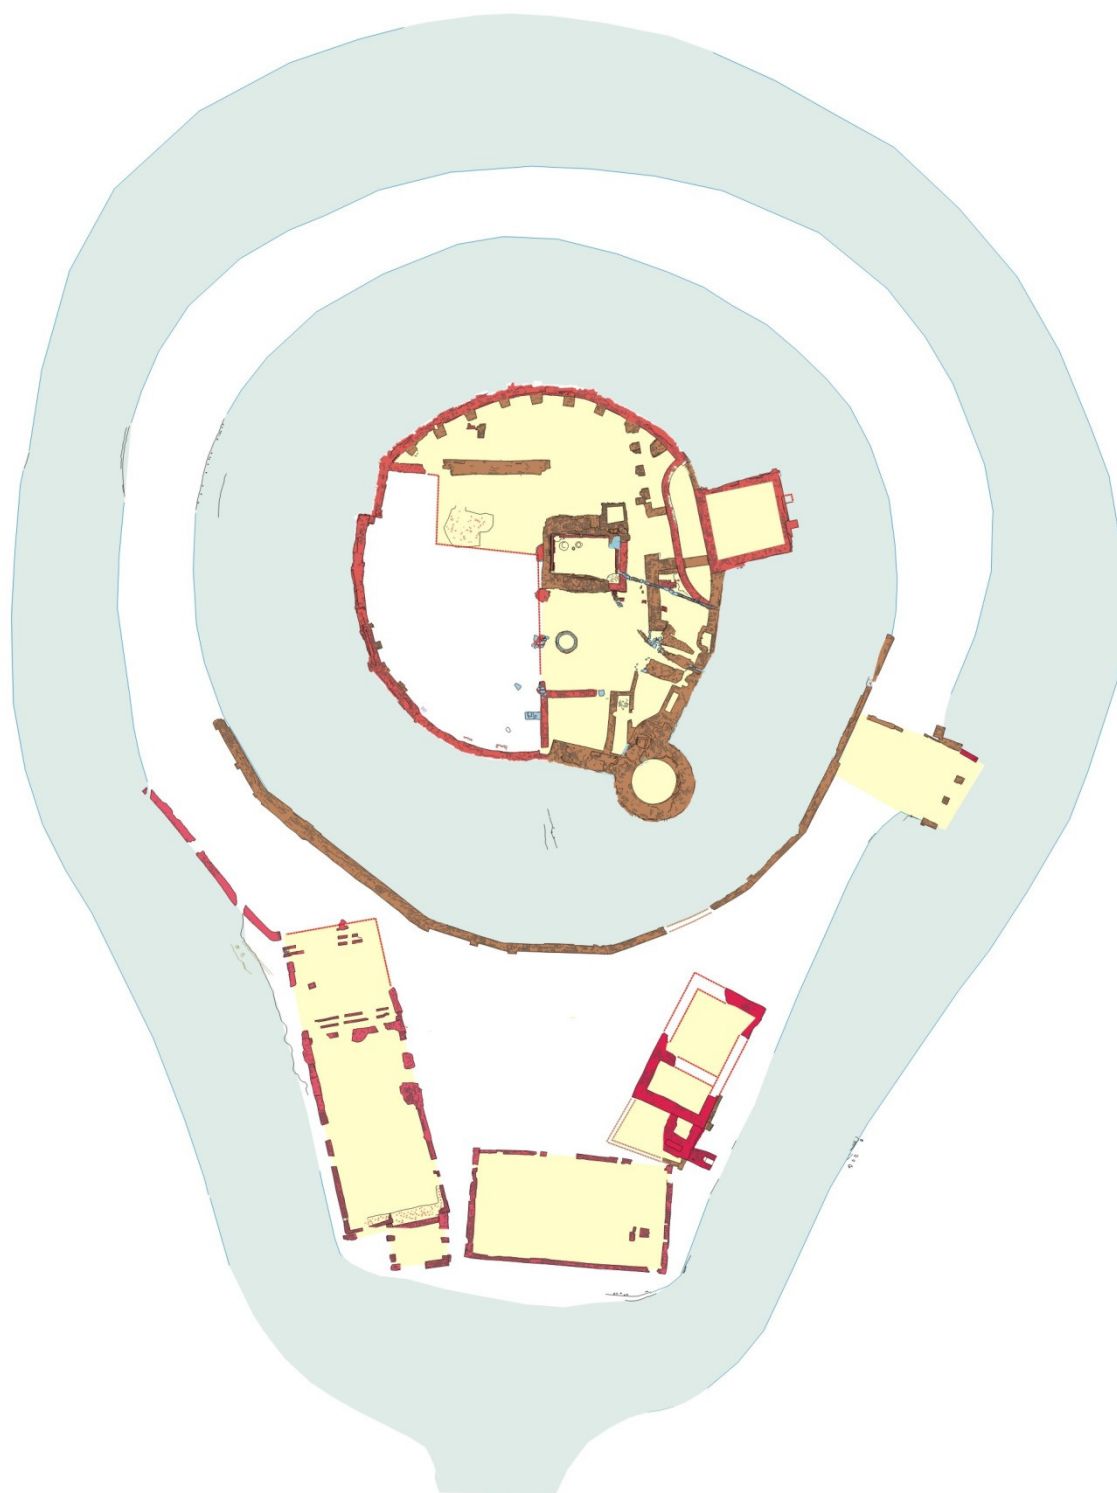
**FASE 3: ca.1400-1450**

In de 15<sup>de</sup> eeuw werd er vooral gebouwd en verbouwd op de voorburcht. Daar kwam twee grote gebouwen te staan. Samen met het al bestaande vormden ze een min of meer symmetrisch geheel. De gebruikte baksteen wijst op de eerste helft van de 15<sup>de</sup> eeuw, soms met gebruikmaking van oudere funderingen.

De scheef geplaatste grote schuur werd in de loop van de 15<sup>de</sup> eeuw nog noordwaarts uitgebreid. Ook was er een aanbouw aan de zuidzijde. De gebouwen stonden pal langs de gracht. Opvallend is het voorkomen van de smalle goten. Dit zijn zeer waarschijnlijk de 'pissijnen' die in de rekeningen worden vermeld: de afvoeren voor de beesten in de stal. Ze werden ook wel 'gruppen' genoemd. Er is ook een haardpartij herkenbaar in de scheidingsmuur van de grote schuur.

De turfschuur is waarschijnlijk het meest zuidelijke rechthoekige gebouw geweest. Dat had een houten opbouw. De stal annex boerderij is het grote schuin geplaatste gebouw aan de westzijde. Uiteraard kunnen sommige werkruimtes ook op de ronde burcht hebben gestaan, dit valt uit de rekeningen niet op te maken.

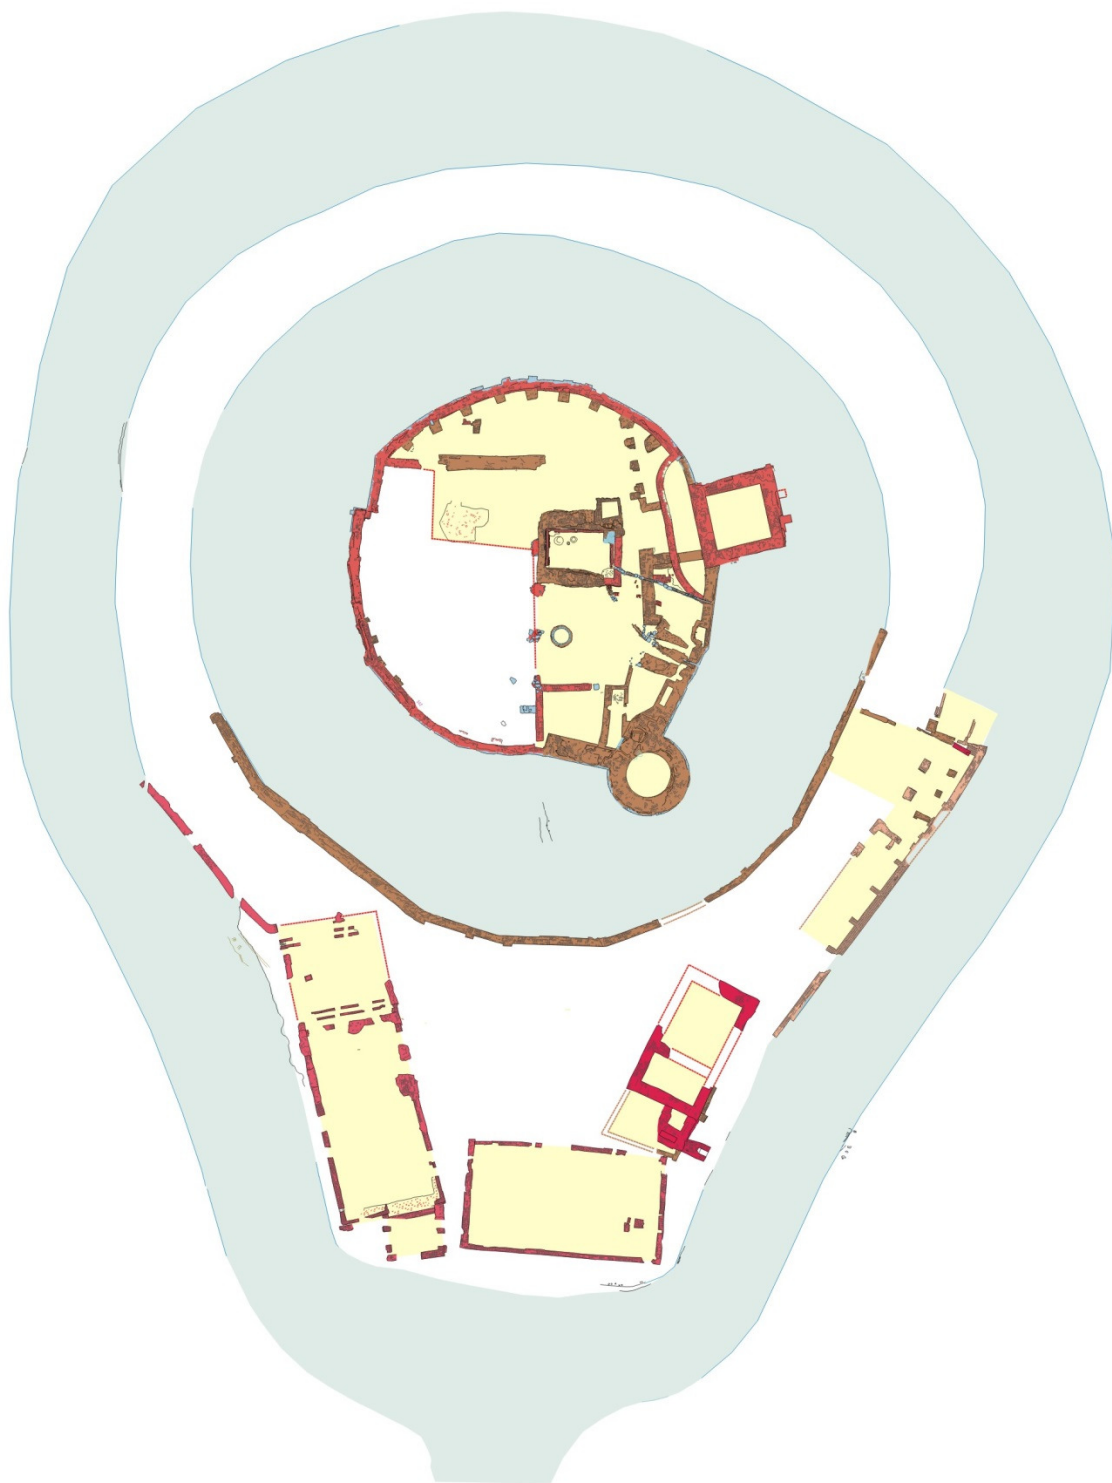
**FASE 4: 1470-1471**

Het gaat hier hoogstwaarschijnlijk om het beschoeien van de waterlijn van de ronde burcht met gobertange. Daarvoor werd de muur ter plaatse uitgehakt en opgevuld. Bij de opgraving is inderdaad gezien dat het natuursteen werk rondom secundair in de muur is aangebracht.

Aan de zuidoostzijde van de buitenste gracht werd een lange rechte muur met steunberen gebouwd. Ook die was aan de buitenkant met Gobertange bekleed. Deze muur verving de vroegere oever van zand. Enkele funderingen wijzen er op dat er tegen deze muur gebouwtjes hebben gestaan.

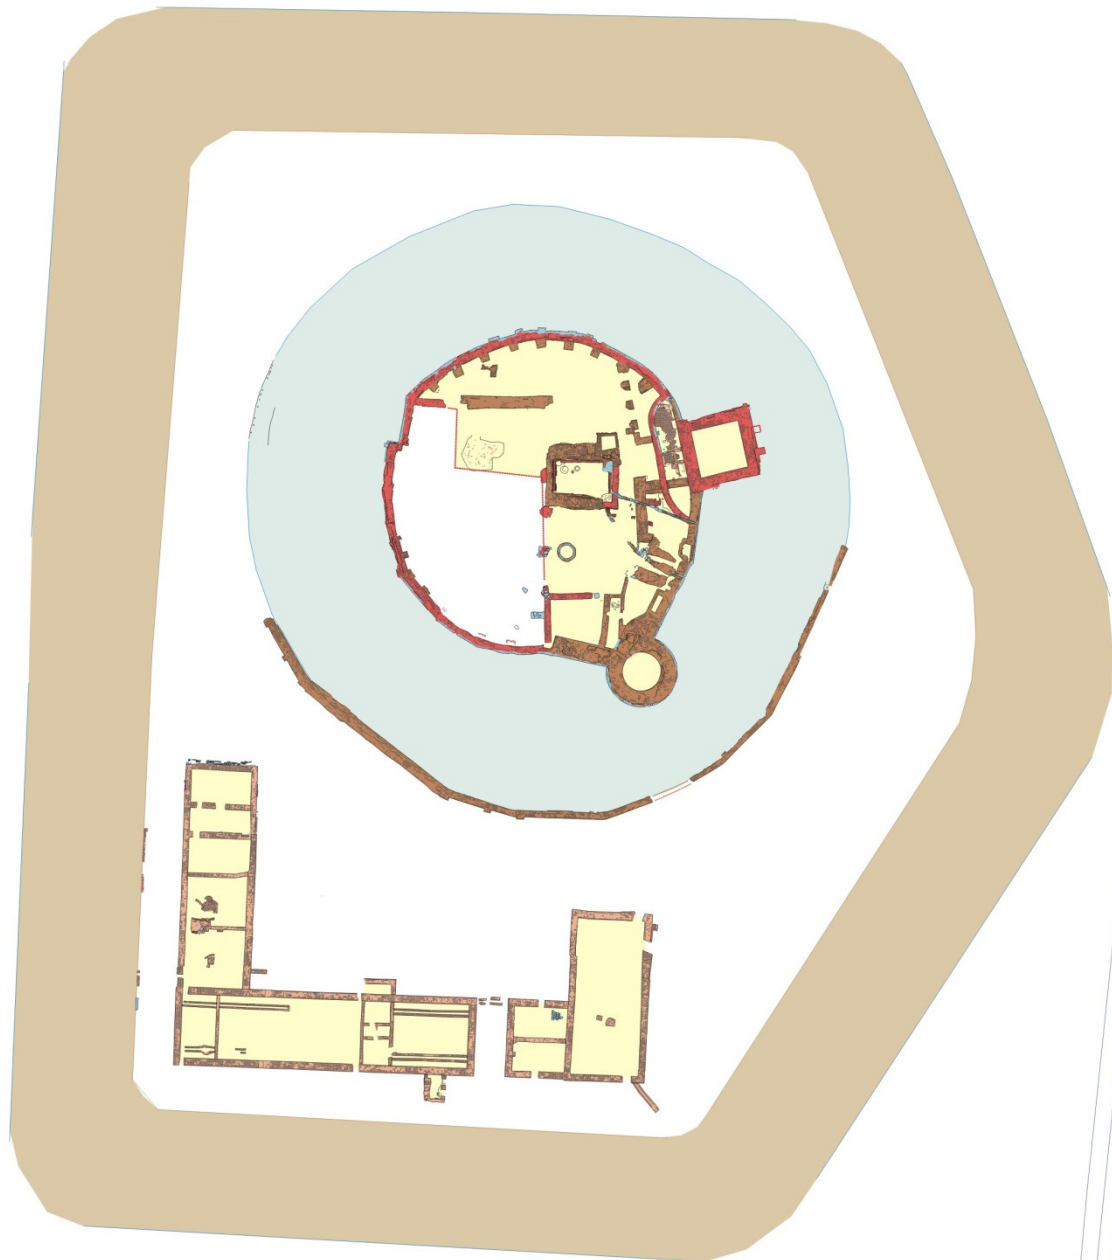
### **FASE 5: 1488-1492**

(Alleen de wal is ingekleurd, maar die kan in deze periode ook nog eenvoudiger zijn geweest. De oude toegangspoort is hier niet getekend, maar was waarschijnlijk nog zoals in fase 4).

Op basis van de opgraving, en ook op basis van de omschrijvingen van de hoektorens (zie fase 6), moeten we concluderen dat de grote U-vormige bouw op de voorburcht volledig in gebruik was als werkruimte en dus niet bewoond werd (hoogstens door het lagere personeel).

In de zuidelijke vleugel vinden we weer de 'pissijnen' die wijzen op het gebruik als stallen. In de westelijke vleugel zijn de funderingen van brouw- en/of bakovens gevonden. De zuidoostelijke hoek staat los van de rest en werd misschien het eerste gebouwd als vervanging van de oudere (turf?)schuur.

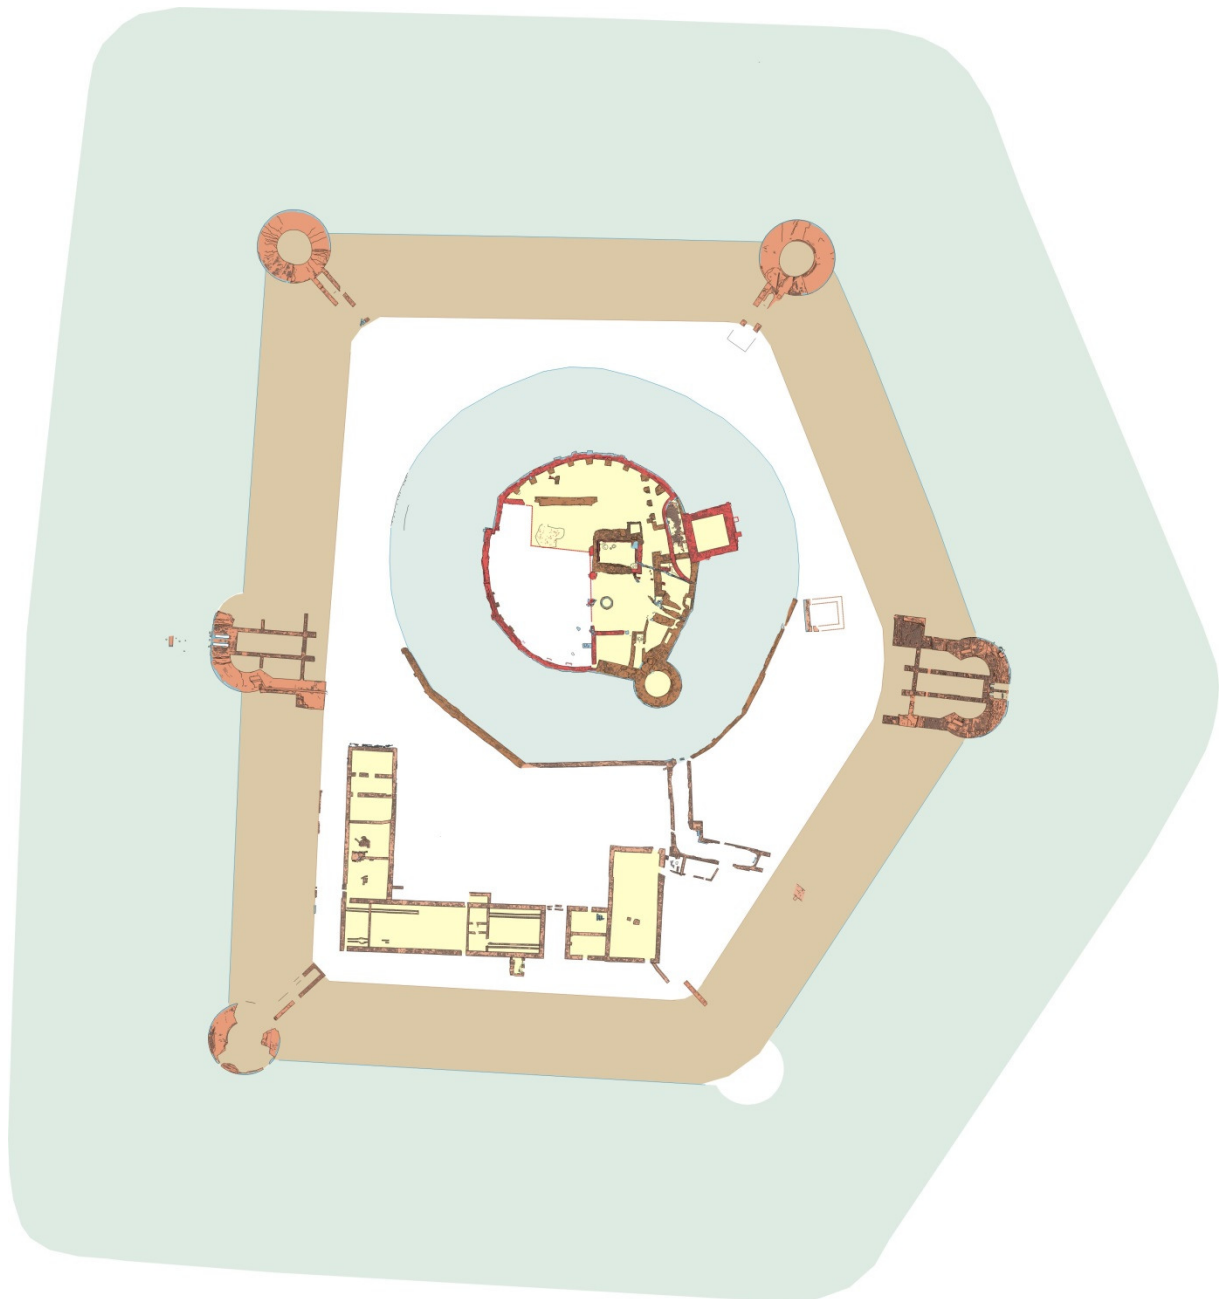
**FASE 6: 1492-ca.1502**

Dit is de bouw van de fortificatie: de hoektorens en de twee poorten, de waterdoorgang van binnengracht naar buitengracht, het voltooiën van wal en grachten, en overige werken.

Ik meen dat de eerste toren de zuidwestelijke was, hoewel die juist op iets betere grond stond aan de westkant van de beek. Maar beter is nog altijd slecht: overal was hoog grondwater. De paardenstallen waren in de zuidwestelijke vleugel, waar ook de pissijnen opgegraven werden. De tweede toren was de zuidoostelijke. Die stond achter de turfschuur. Dit was de losstaande zuidoostelijke vleugel.

Belangrijk is ook de vermelding van de straat achter de stal en de turfschuur. Die heeft een goot en zowel straat als goot zijn door afgeschoven modder van de wal met 1 voet aarde bedekt. Dit klopt met de opgraving: er was een straatje van ruim 5 meter breed met een slootje rondom de U-vormige bouw.
