ONDERWERP
Gemaal Blijcke

PROJECTNUMMER
C03081.000187

DATUM
3 november 2020

ONZE REFERENTIE
D10020995:3

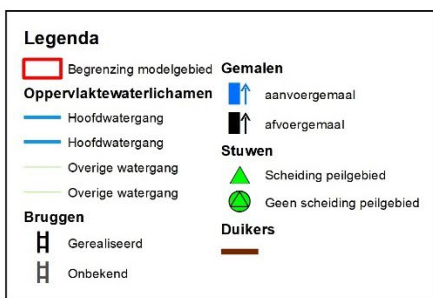
In Figuur 1 is het watersysteem rondom gemaal Blijcke weergegeven. Het modelgebied ligt binnen het roodomrande gebied. Aan de laagwaterzijde van het gemaal wordt een zomerpeil van -1,16 mNAP gehanteerd (Elektraboezem 1^e schil: -1,16 mNAP). Aan de hoogwaterzijde wordt een zomerpeil van -0,49 mNAP nagestreefd. De automatische stuw (zie uitsnede Figuur 1) zorgt ervoor dat dit peil gehanteerd wordt. In het peilgebied benedenstrooms van de stuw wordt een zomerpeil gehanteerd van -0,59 mNAP.

Figuur 1: Begrenzing modelgebied.

In dit hoofdstuk worden de resultaten van de modellering besproken. De resultaten worden opgedeeld in het watersysteem dat binnen de 1^e Schil ligt en het watersysteem dat binnen peilbesluitgebied Spijksterpompen ligt. Het gemaal ligt precies op de grens van deze twee peilbesluitgebieden (zie Figuur 1).

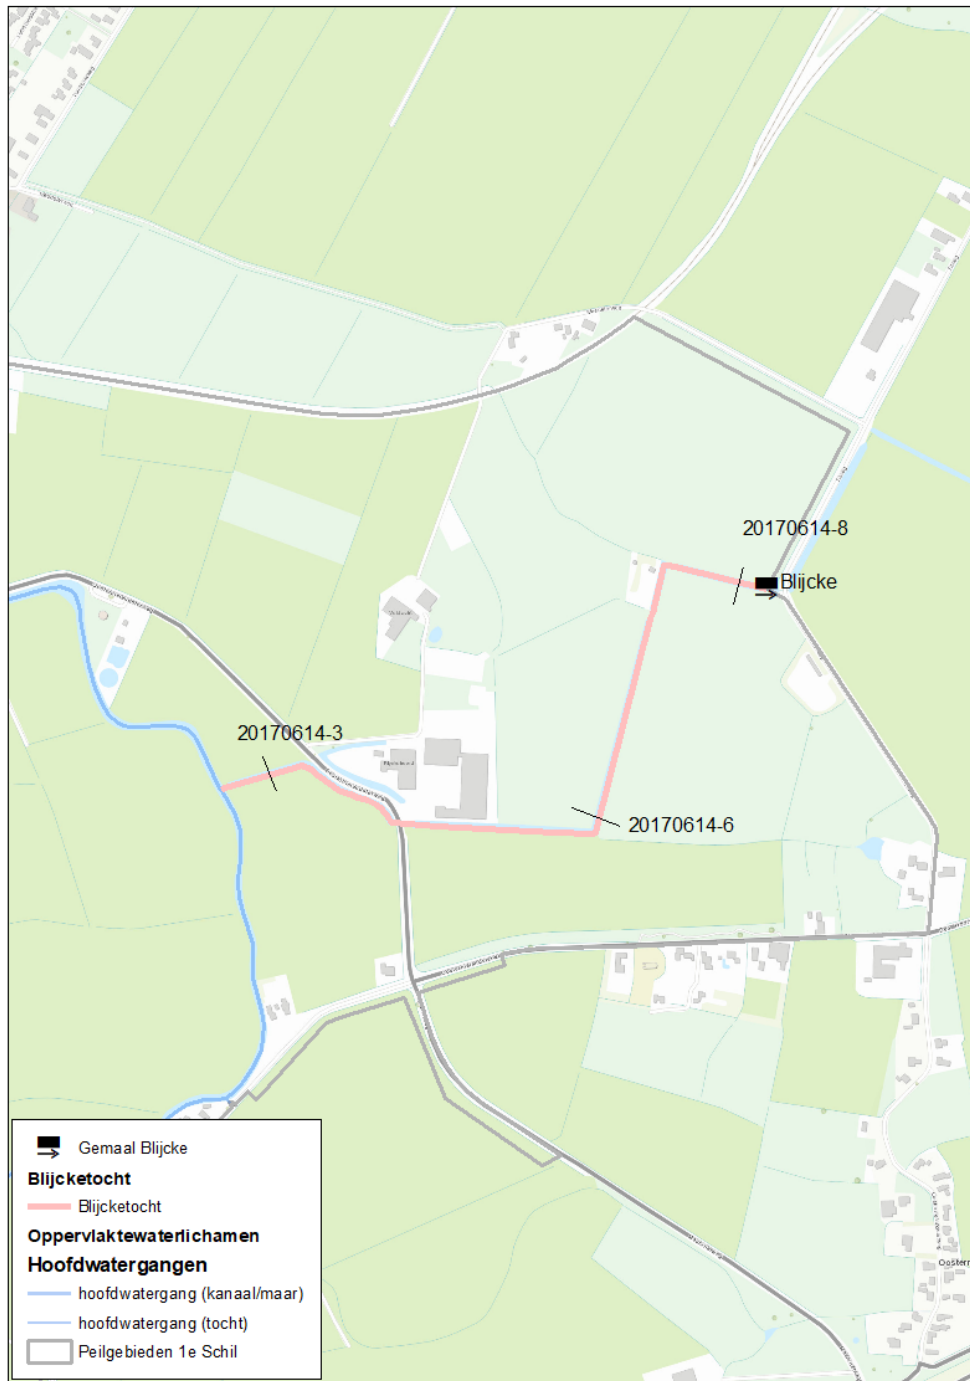
Bijlage 1 Verdiepen Blijketocht

Verdiepen van de watergang richting het gemaal (Blijcketocht) is een effectieve maatregel om de toevoer van water richting het gemaal te bevorderen. In Bijlage 1 'Verdiepen Blijcketocht' is het ontwerp van het verdiepen van de watergang weergegeven, door middel van 3 dwarsprofielen.

- Verdiepen van de Blijcketocht (zie Bijlage 1).

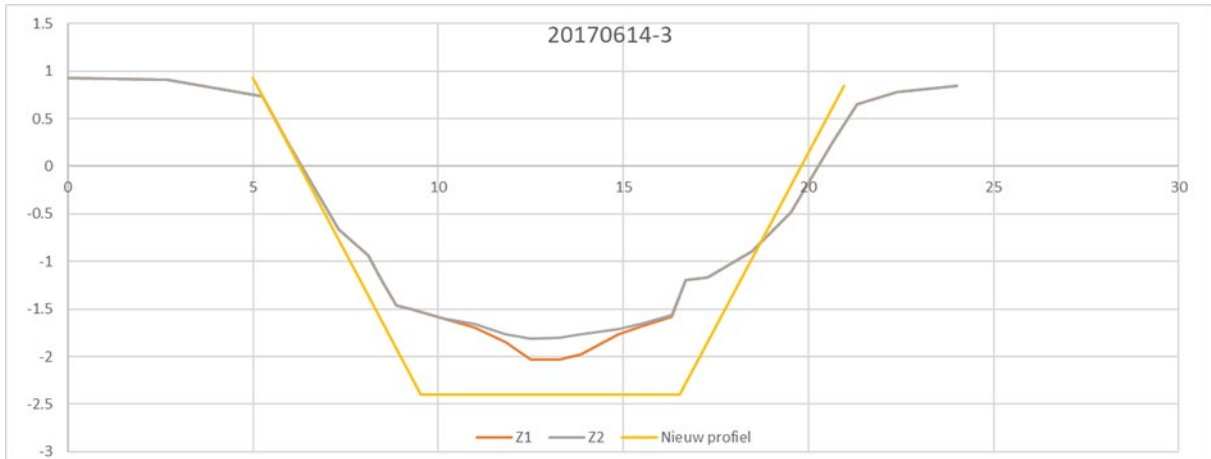
Figuur 3: Huidige profiel met (Z2) en zonder slib (Z1) en het voorgestelde profiel op die locatie (zie ook kaartje). De bodemhoogte op deze locatie is NAP -2,4 m.

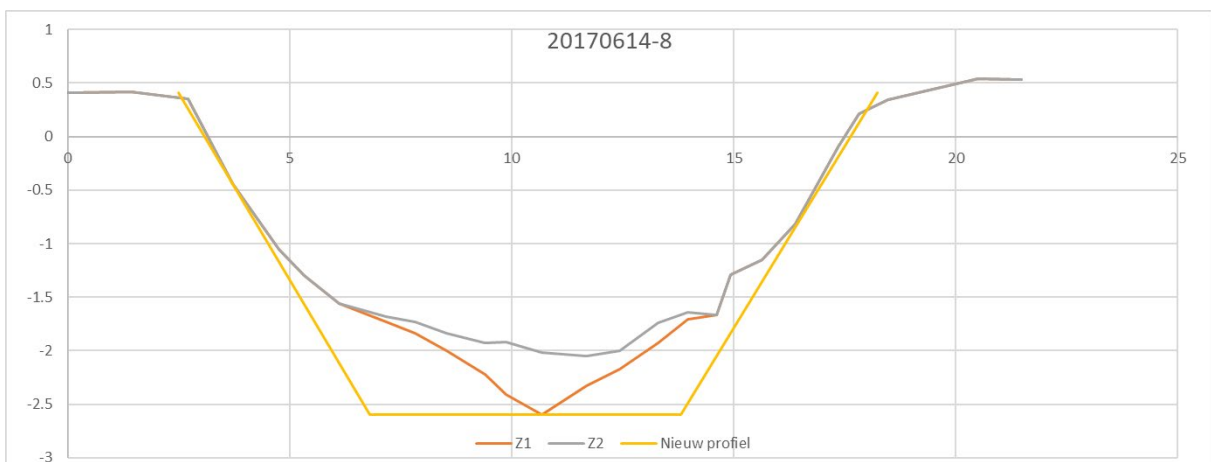
Figuur 5: Huidige profiel met (Z2) en zonder slib (Z1) en het voorgestelde profiel op die locatie (zie ook kaartje). De bodemhoogte op deze locatie is NAP -2,6 m.

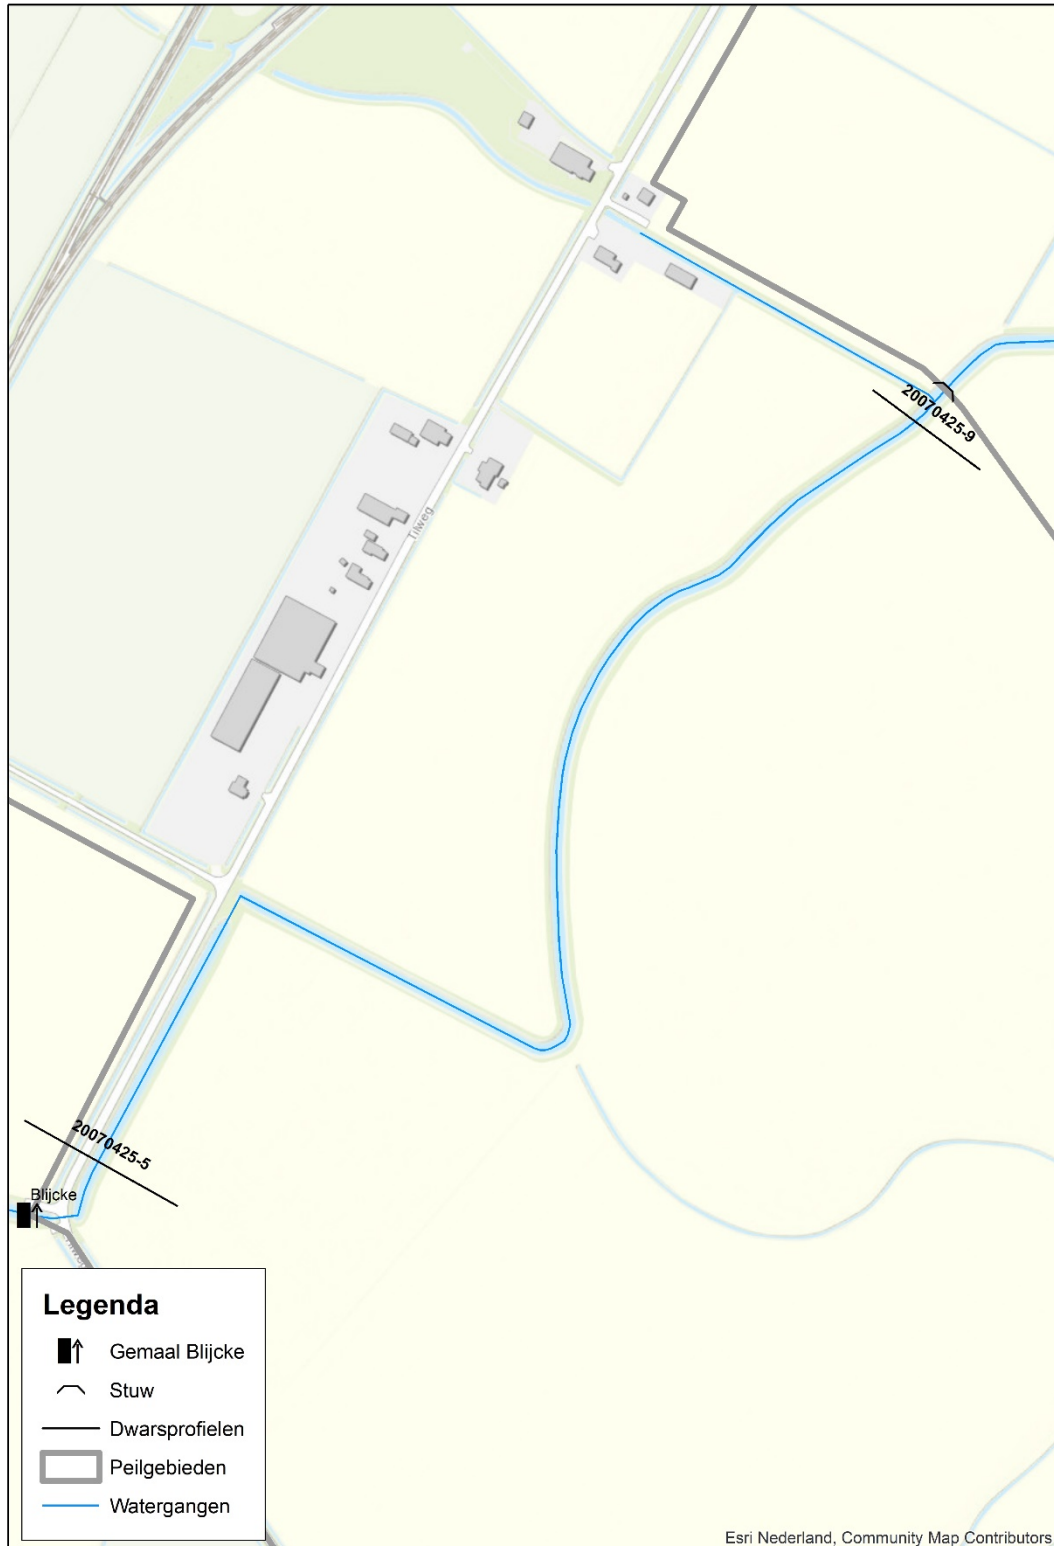
Bijlage 2 Verdiepen Tjariettocht

De opstuwing in Tjariettocht wordt voornamelijk veroorzaakt door het huidige profiel van de watergang. Het verhang in de Tjariettocht ligt boven de door het waterschap gestelde norm van 5 cm/km (Tabel 3). Door de watergang te verdiepen (zie Bijlage 2 'Verdiepen Tjariettocht' voor het nieuwe profiel) wordt de opstuwing in de Tjariettocht verminderd tot maximaal 3,7 cm.

- Verdiepen van de Tjariettocht (zie Bijlage 2).

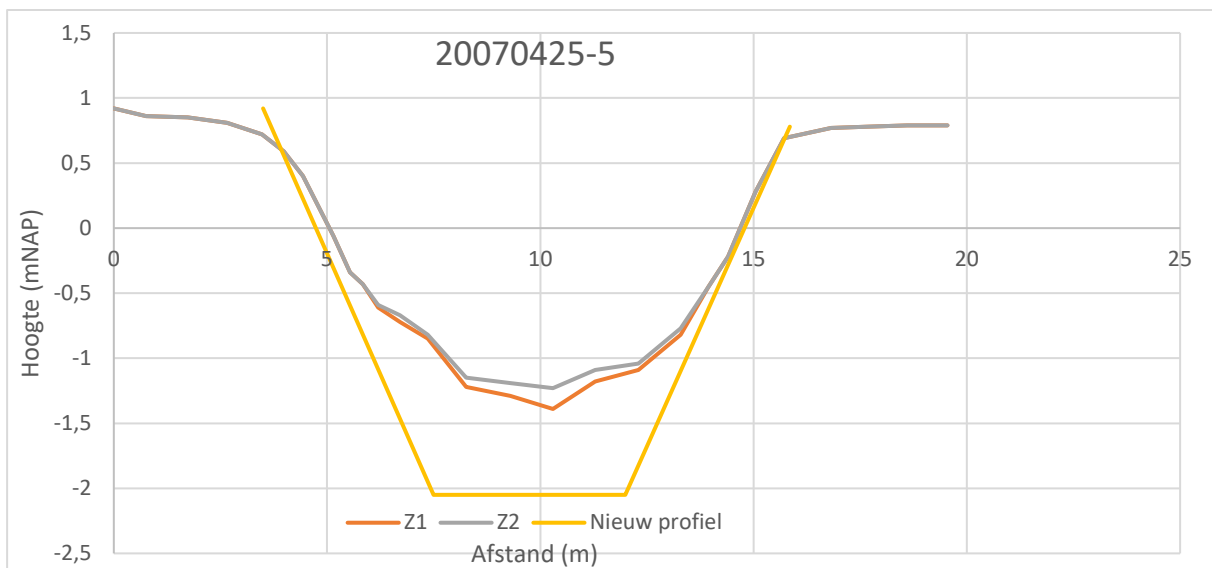
Figuur 7: Huidige profiel met (Z2) en zonder slib (Z1) en het voorgestelde profiel op die locatie (zie ook kaartje). De bodemhoogte op deze locatie is NAP -2,05 m.
