## Quicksan flora en fauna

Plangebied: Overrijn 8, Katwijk

## Quickscan flora en fauna

# Restauratieplan Overrijncomplex

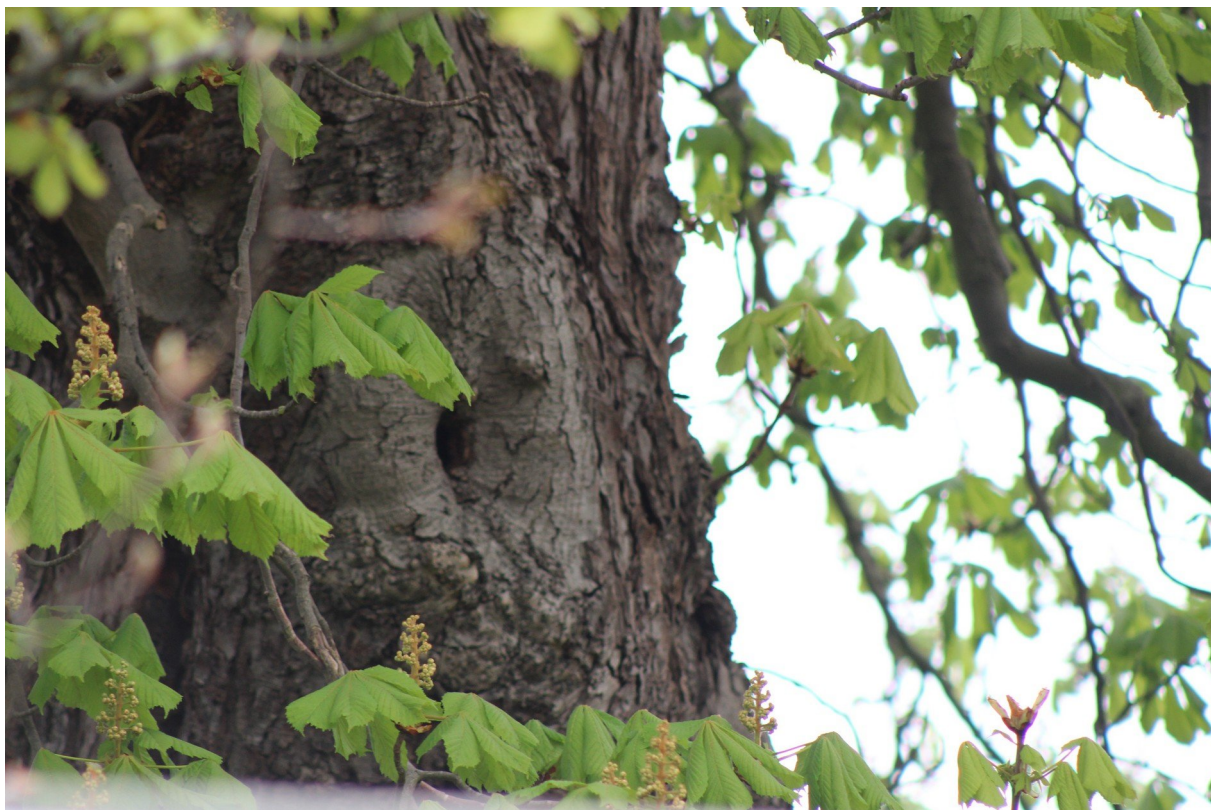
*Afbeelding 7: Boomholte in de boom direct aangrenzend aan het plangebied.*

De boom grenzend aan bouwdeel K heeft een boomholte die potentieel geschikt is als vaste rust- en verblijfplaats voor ruige dwergvleermuis. De boom ligt buiten het plangebied en blijft volledig behouden. De omringende sloopwerkzaamheden hebben geen significante verstoring tot gevolg. Indien aanlichting (in de actieve periode van vleermuizen, 1 april- 1 november) niet te voorkomen is kunnen negatieve effecten niet worden uitgesloten en is aanvullend onderzoek noodzakelijk.

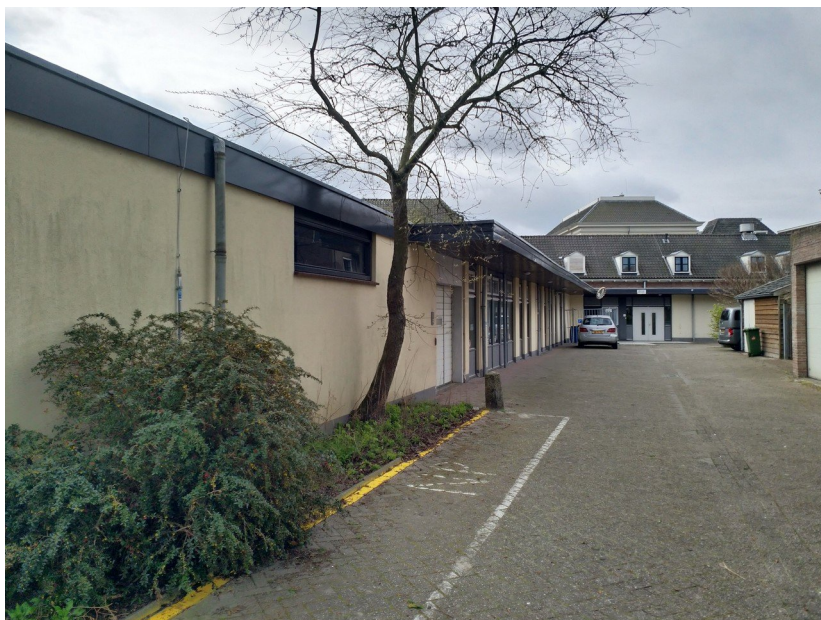
*Bouwdeel L en bouwdeel K en J in de achtergrond.*

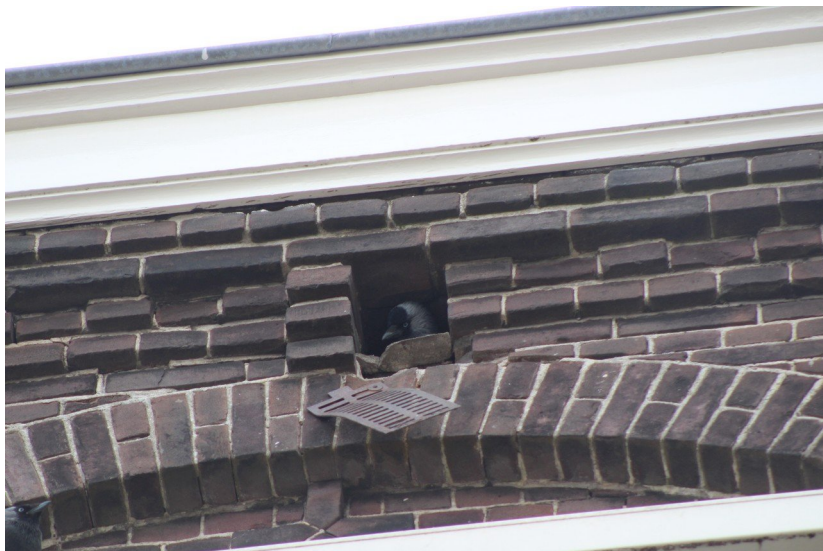
*Gaten in bouwdeel B welke gebruikt worden door de kauw.*

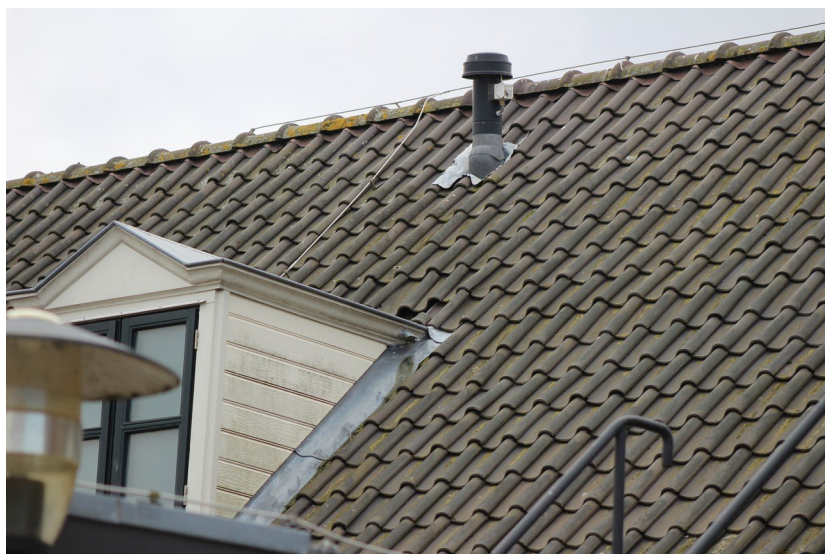
*Dakpannen strak en afgewerkt zonder ruimte, behalve boven*

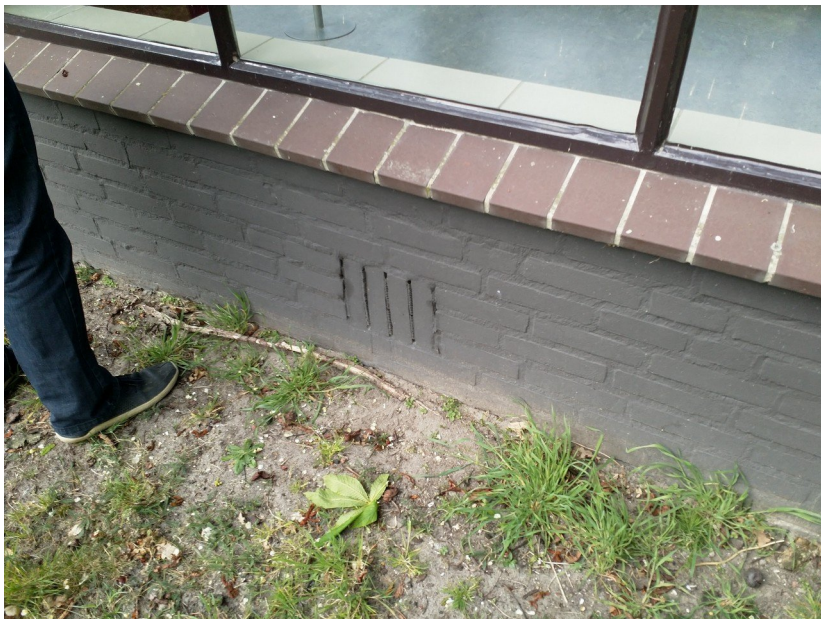
*Ventilatievoegen laag bij de grond in een deel van bouwdeel K.*

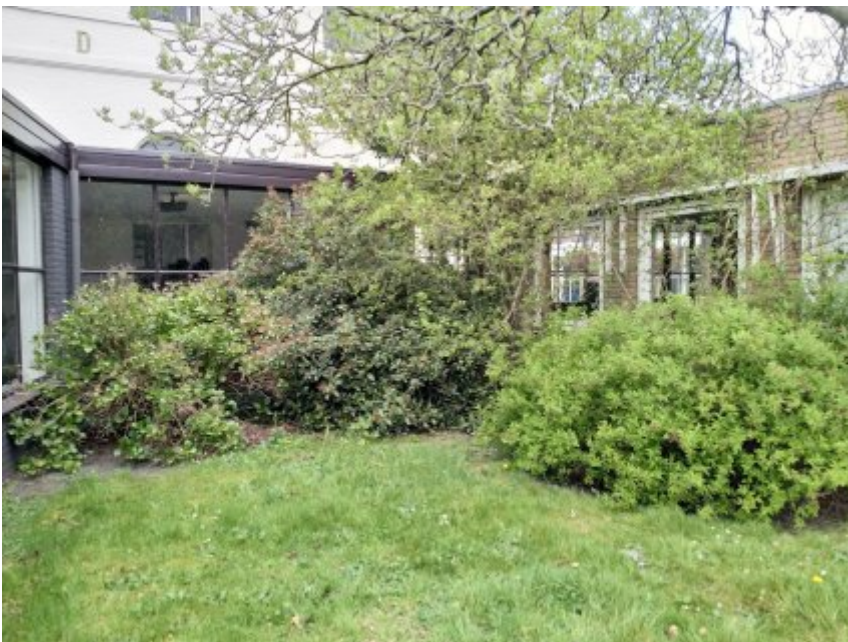
*Struweel in de binnentuin en in de achtergrond een deel van*

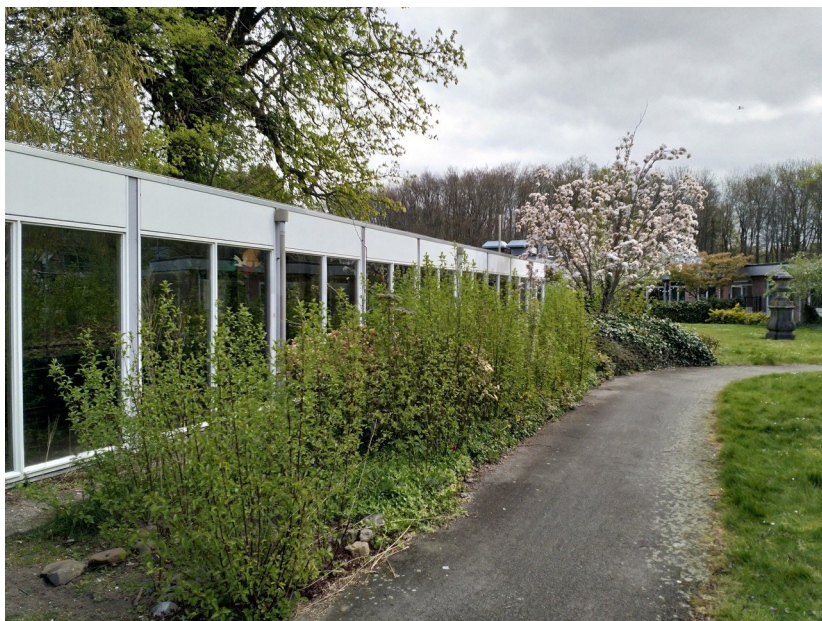
*Struweel in de binnentuin en een deel van bouwdeel K. Foto:*

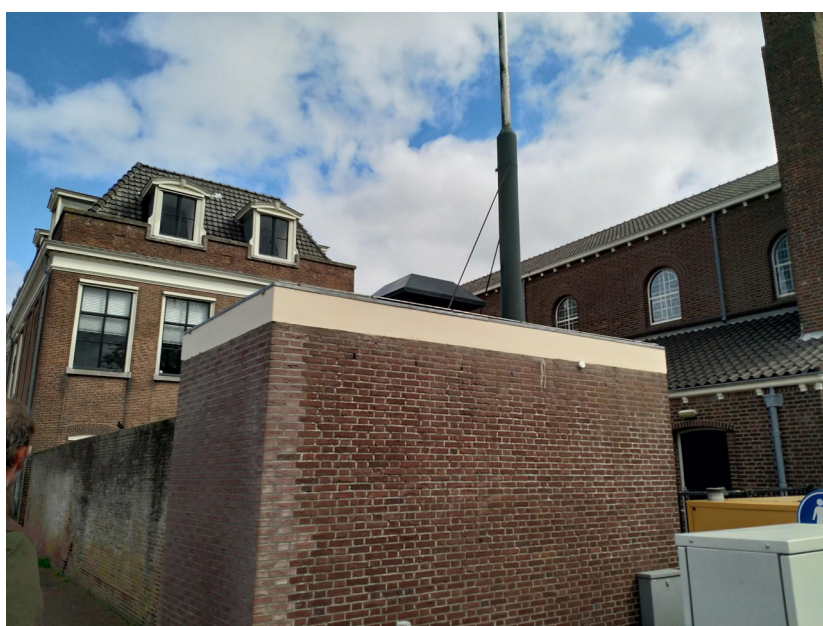
*Bouwdeel K in het zuidwestelijke deel met open stootvoegen.*

Het plangebied is mogelijk geschikt voor vaste rust- en verblijfplaatsen van gebouwbewonende vleermuizen in gebouwen. De bouwdelen C, D en E hebben geschikte invliegopeningen in de vorm van van de gevel wijkende boeiborden. Bouwdeel F heeft aan de oostzijde open stootvoegen in de gevel die mogelijk toegang bieden tot de achterliggende luchtpouw.

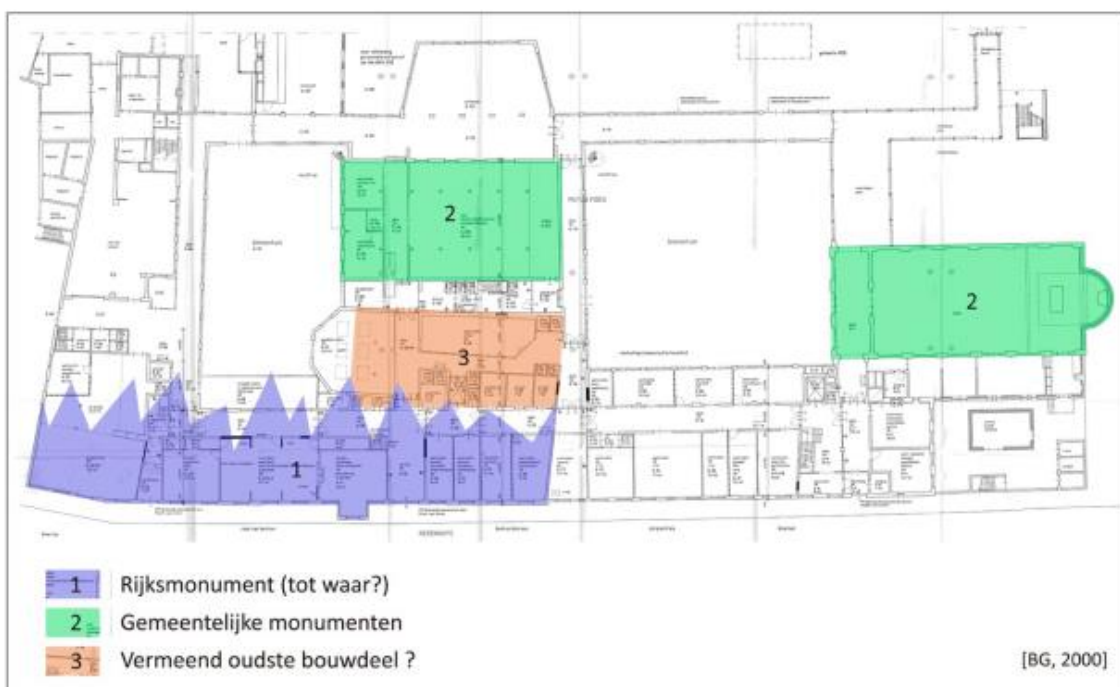
Aanduiding gebouwdelen

Afgelopen jaar heeft het ontwerpteam, in nauwe samenwerking met de Erfgoedcommissie, de benodigde ingrepen bepaald aan het Heerenhuys om een herontwikkeling mogelijk te maken. Onderdeel daarvan is om de cultuurhistorisch minder belangrijke onderdelen en minst waardevolle gebouwen aan de linkerkant, gebouwen L, A en J, te slopen ten behoeve van een nieuwbouwvleugel. Ook de gebouwen K zullen worden gesloopt.

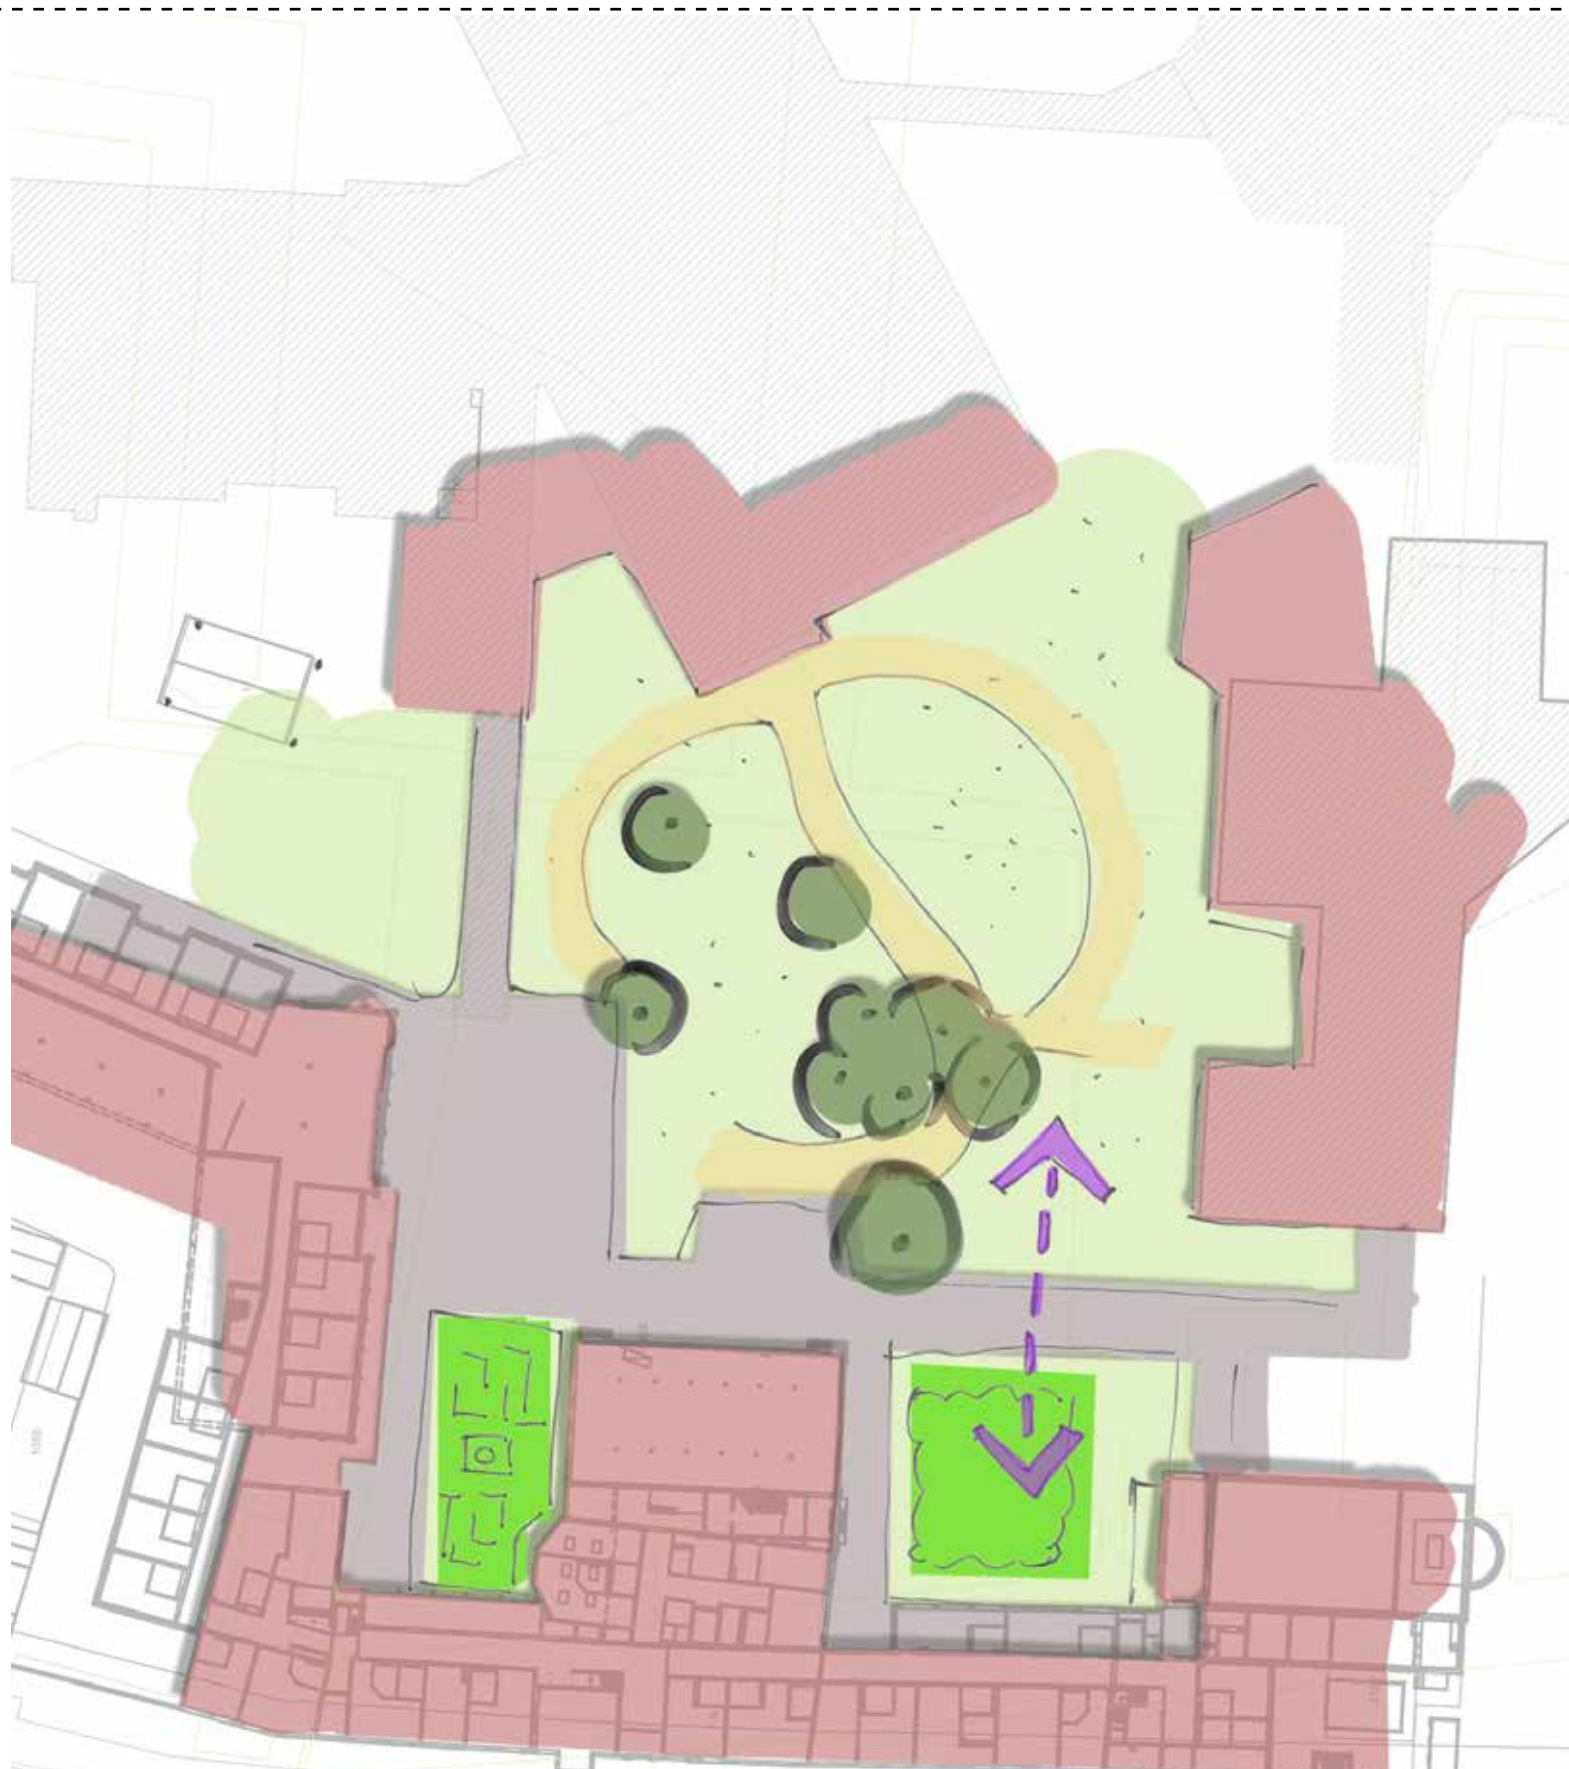
ruimtelijke opbouw direct achter het Heerenhuys huidige situatie  
de oostelijke binnentuin heeft door de kruisvormen een verwijzing naar oude kloostertuinen,  
de westelijke binnentuin heeft in potentie een verstilde sfeer aansluitend bij de kapel, er is nog een zichtrelatie door de glazen gang heen.  
de hofuin heeft een landschappelijke indeling, met mooie oude bomen

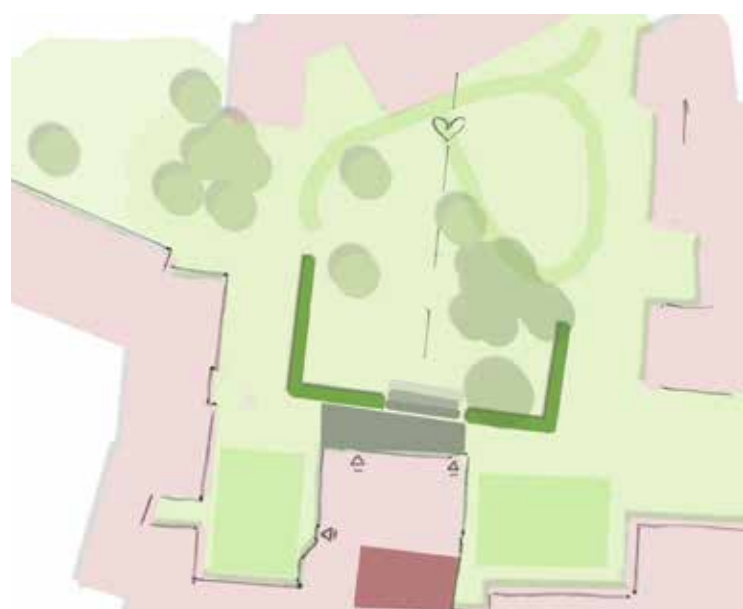
Direct achter Mutua Fides wordt een verhoogd terras voorgesteld, begrenst door een lage haag. In de haag een opening met twee treden op de lijn van het oorspronkelijke Heerenhuys, de orientatie van de haag is symetrisch met de hartlijn van de as.

Het verhoogde terras draait de orientatie (weer) richting baroktuin en hartlijn. Tevens vergroot het de toegankelijkheid en relatie tussen Mutua Fides en de tuin.

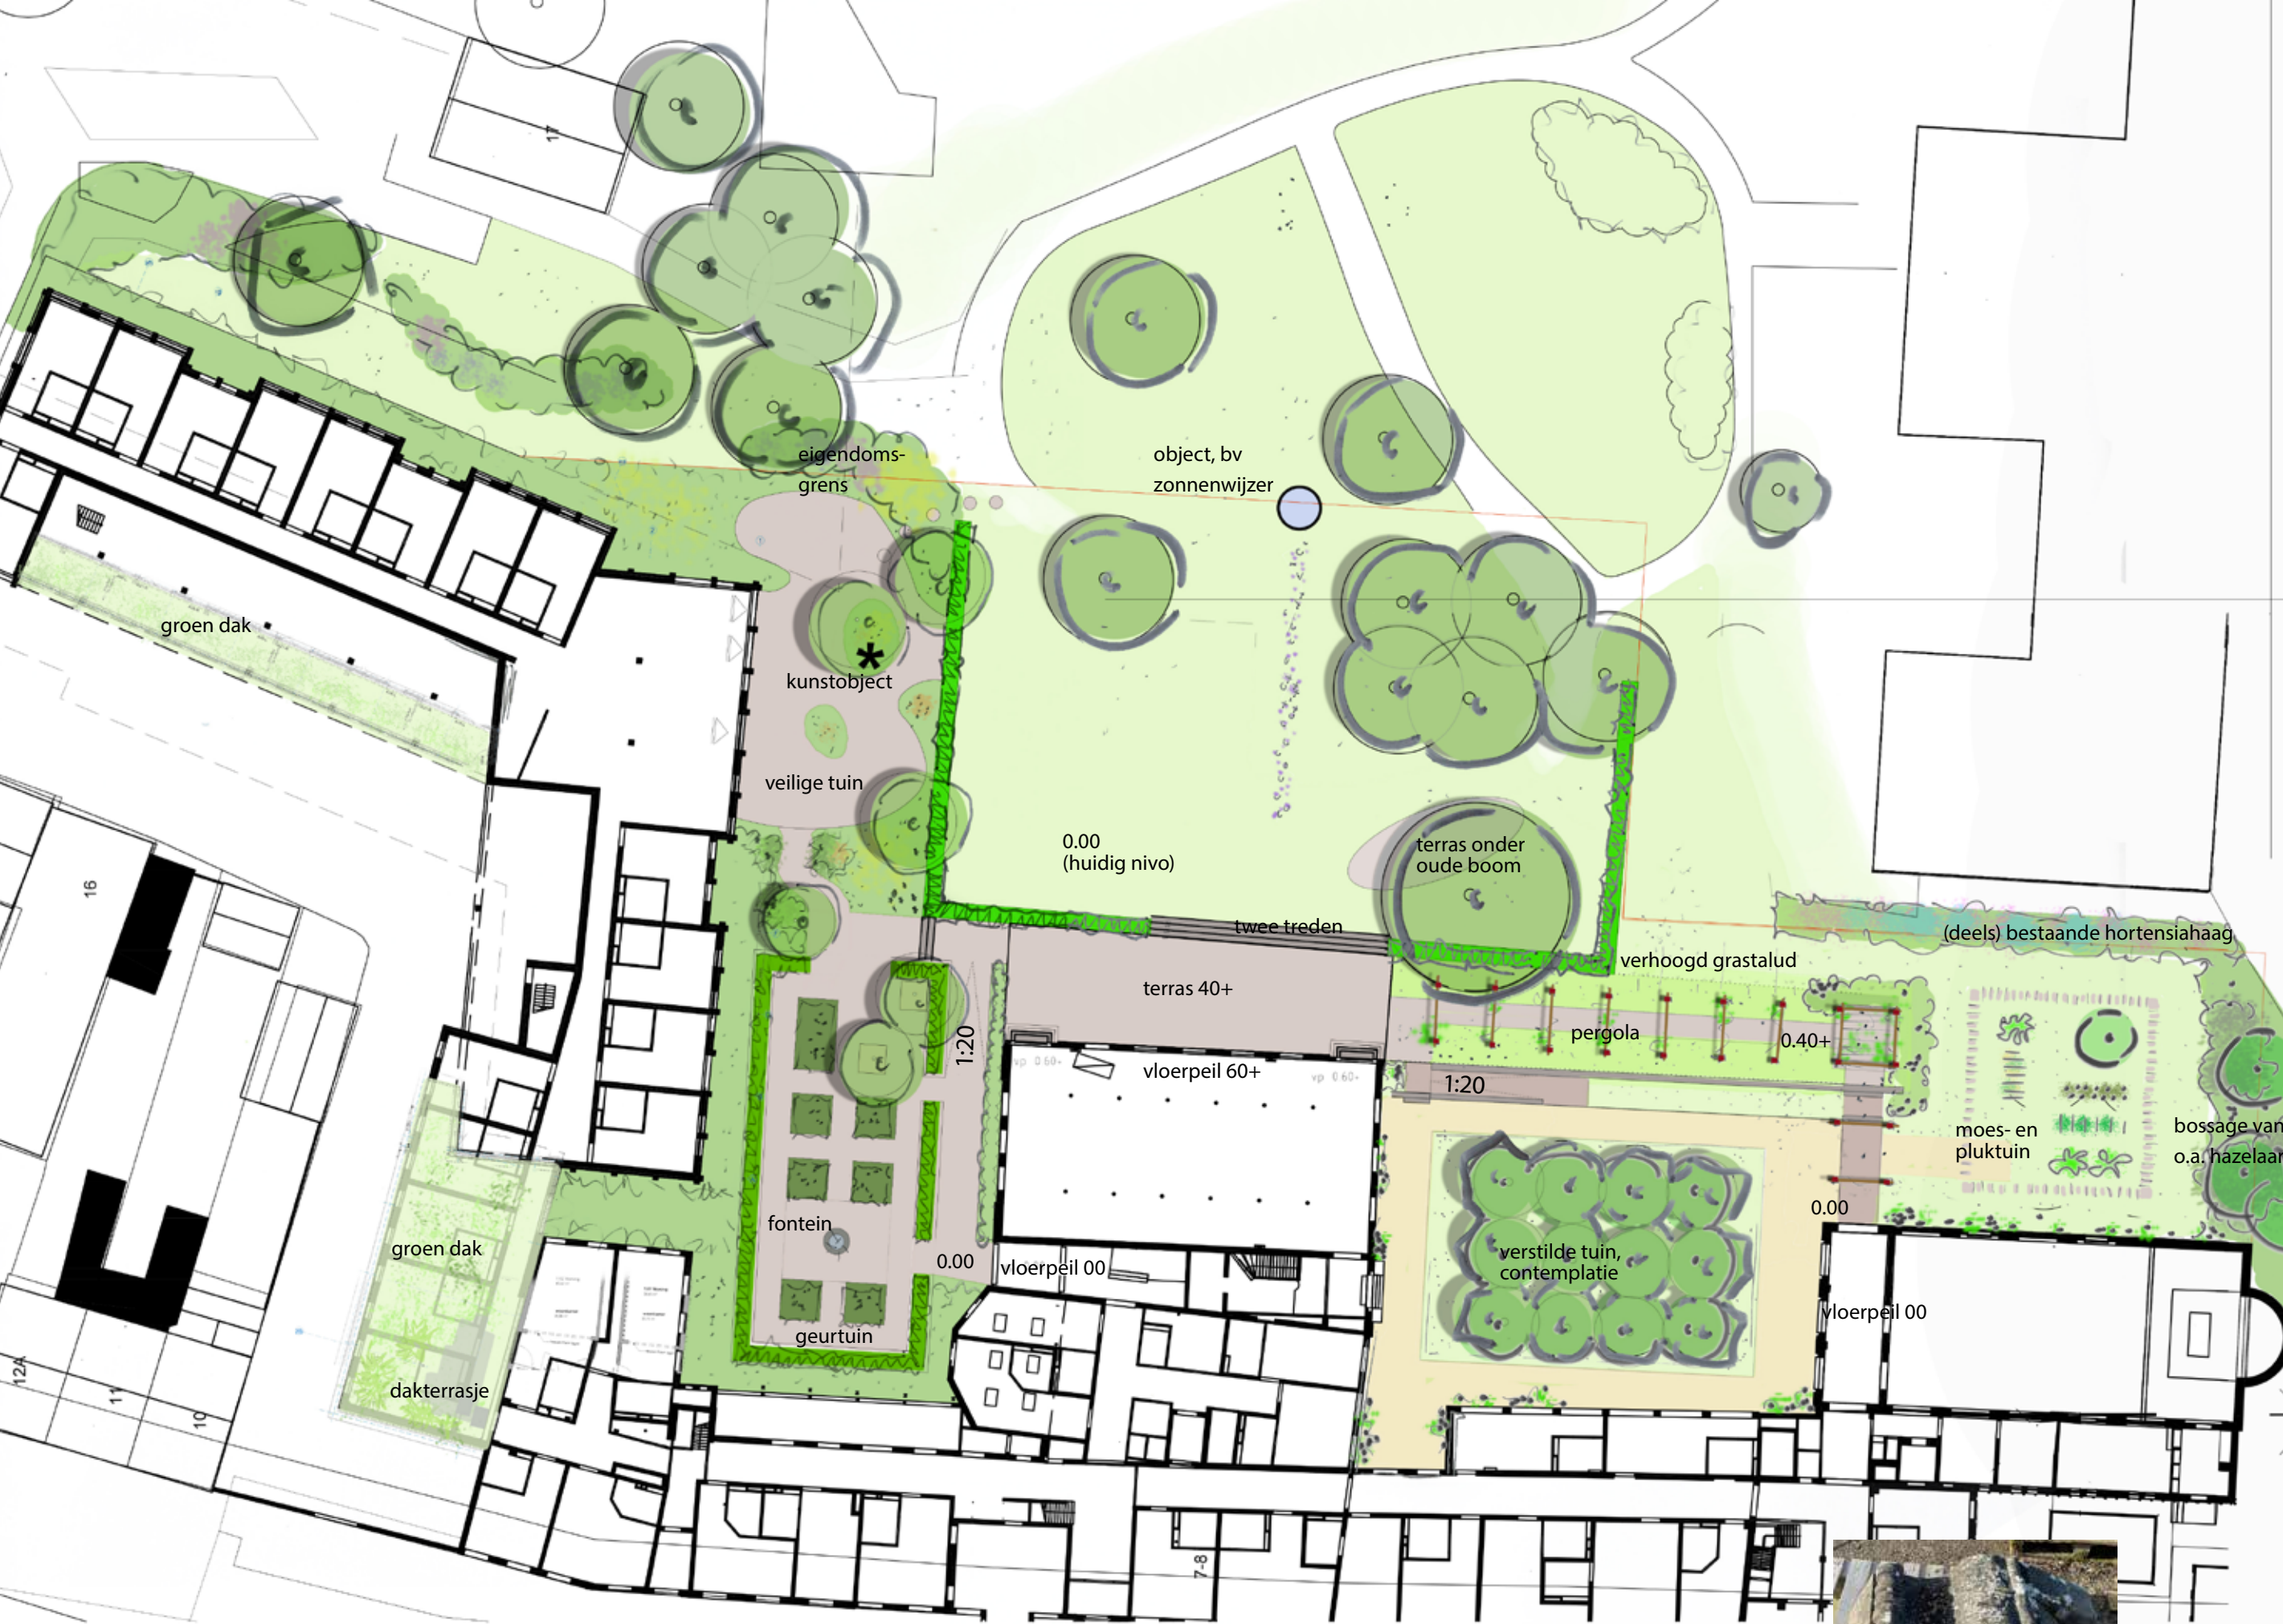
voorgestelde tuininrichting

oude objecten uit depot  
kunnen een plaats krijgen in de tuin.

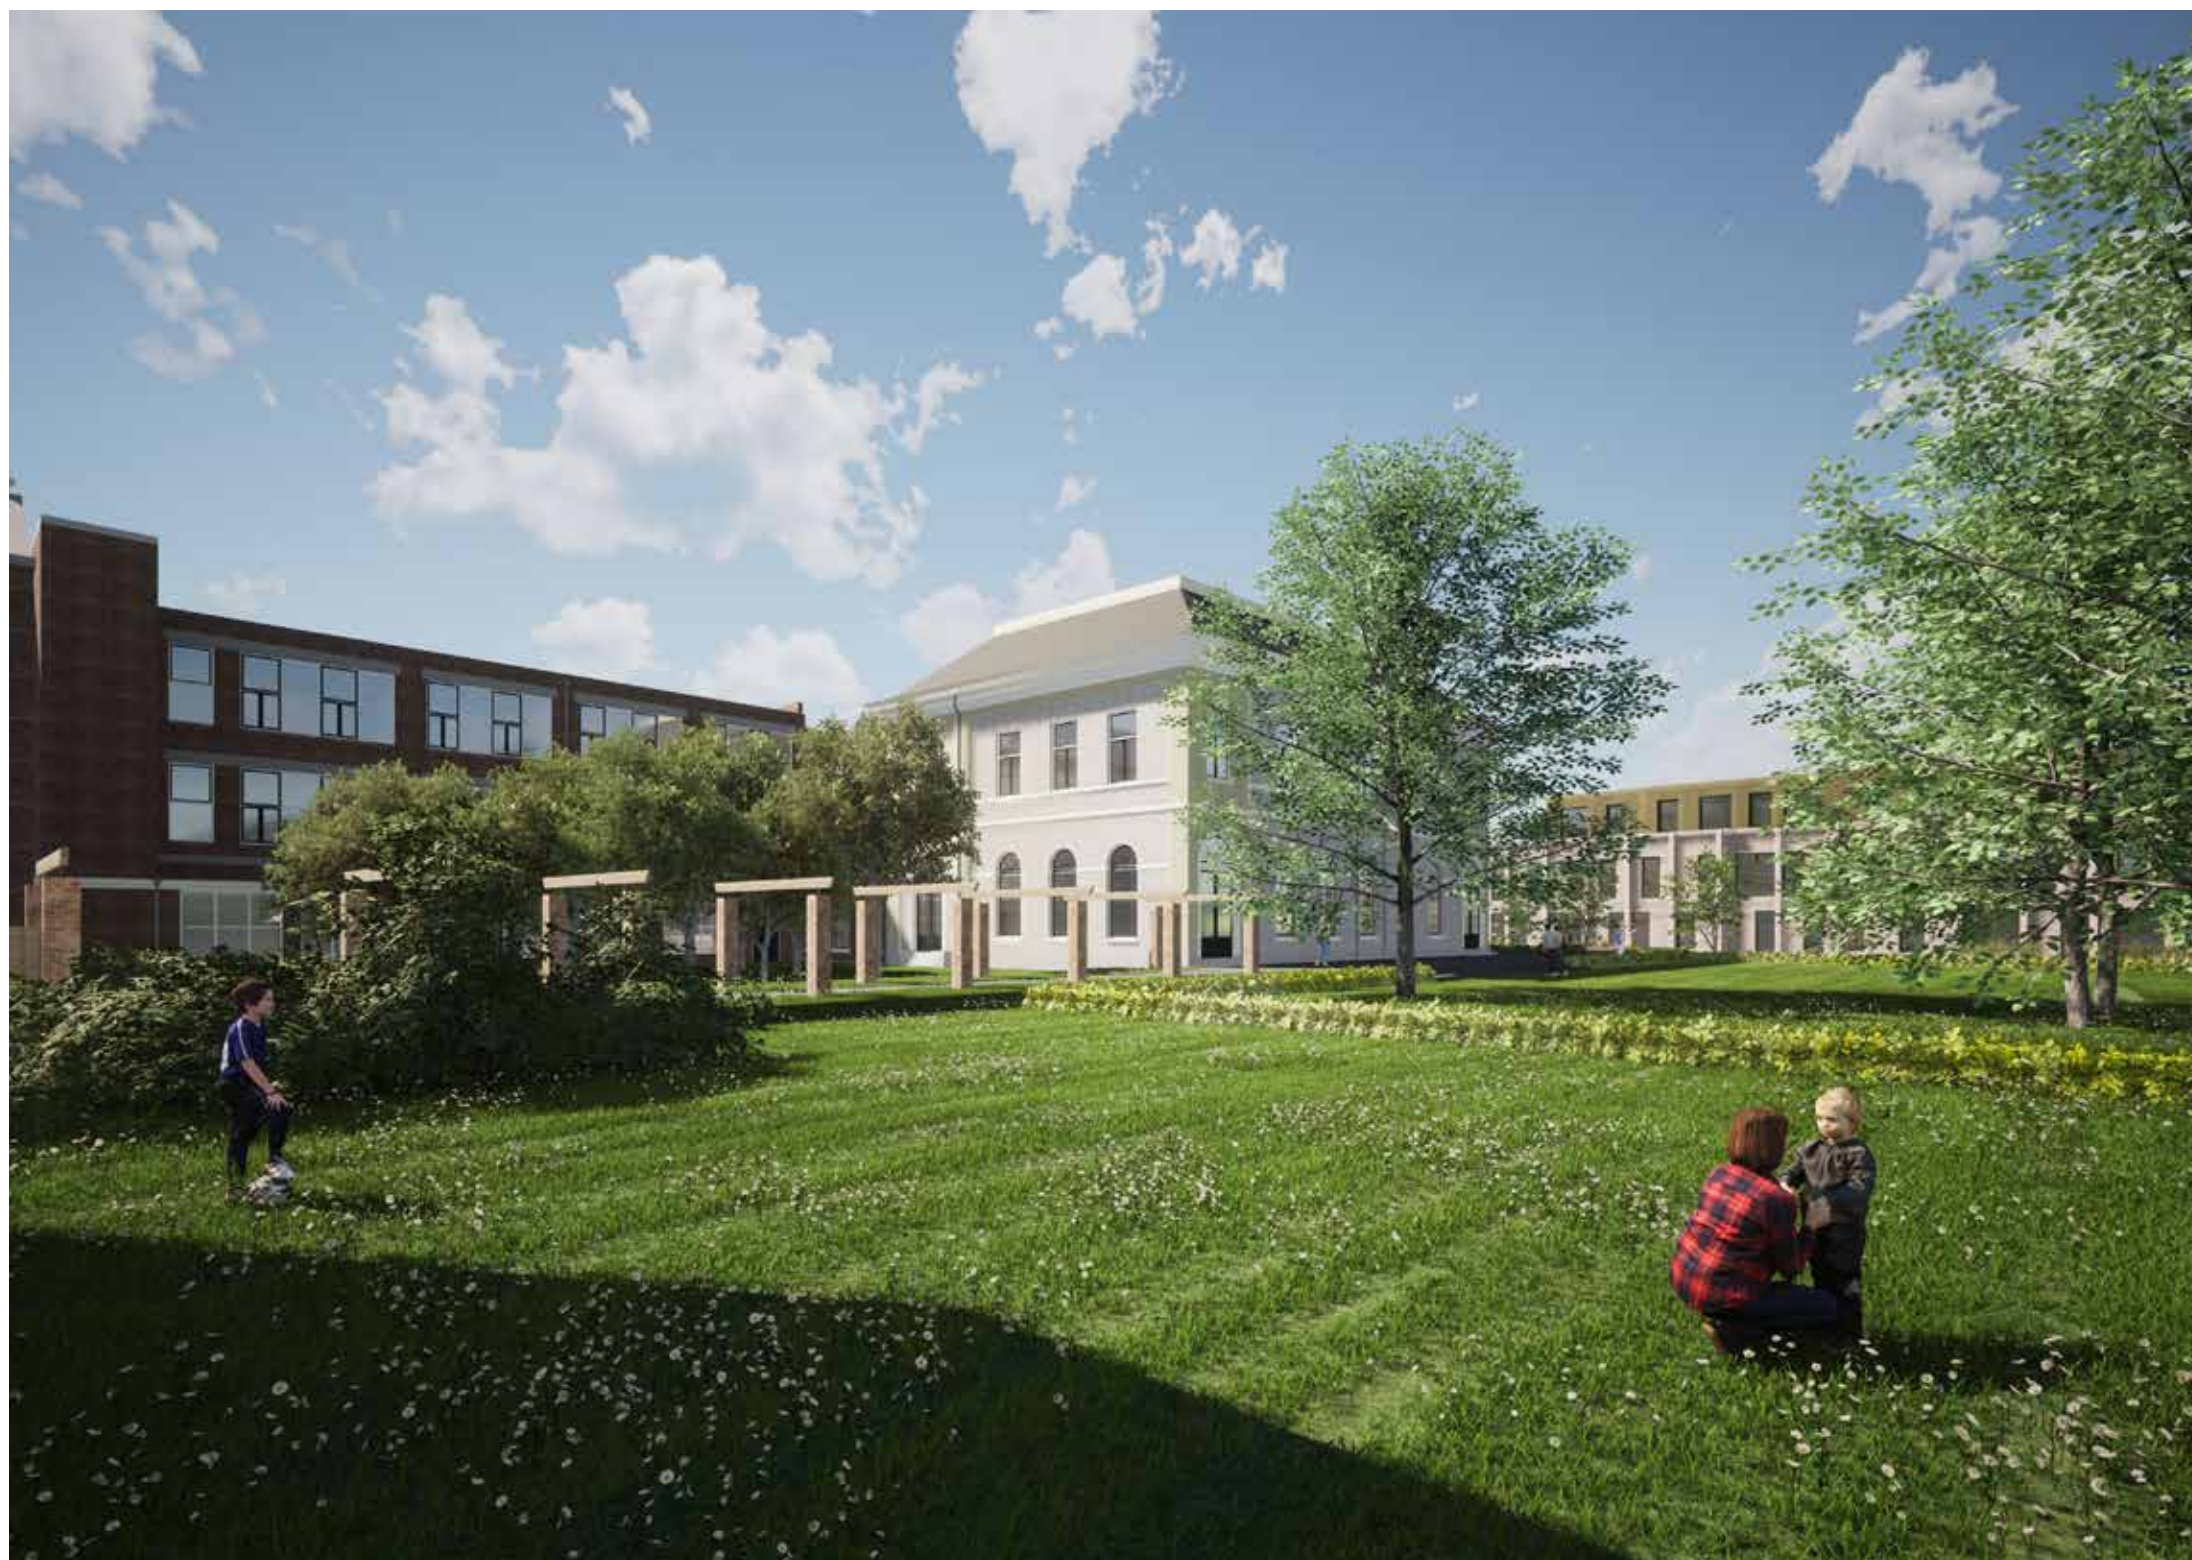
Vanuit Mutua Fides zijn er 2 treden naar het terras en vervolgens 2 treden de tuin in. Langs de verstilde tuin met bestaande fruitbomen in carre-vorm een grastalud op hetzelfde nivo als het terras van Mutua Fides. Op het talud een transparante pergola met wandelpad.

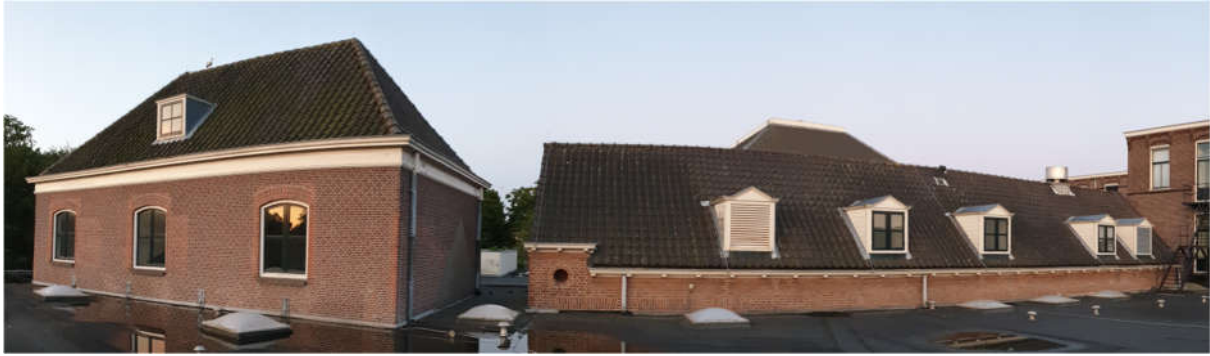
*Figuur 2: Foto van de noordzijde van de onderzochte bouwdelen. Zicht in zuidelijke richting.*

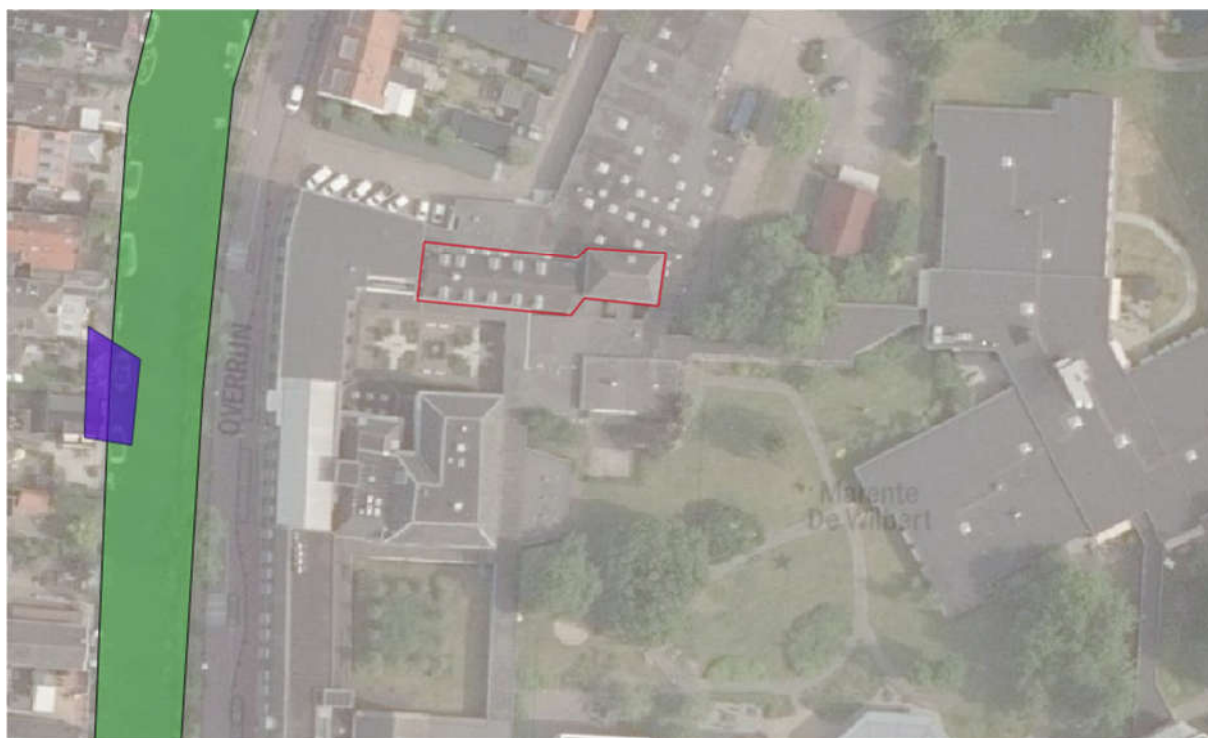
Figuur 3: Waargenomen gebruiksfuncties van vleermuizen in de omgeving van het plangebied (rood omlijnd): vliegroute/foerageergebied (groen vlak) en paarverblijf gewone dwergvleermuis (paars vlak).
