Rapportage asbestinventarisatie  
conform certificatieschema asbestinventarisatie

| Adres : | Dorpstraat 2, 4851 CM Ulvenhout |
| Projectnummer : | 180293 |

Bouwwerk "Vlaamse schuur"

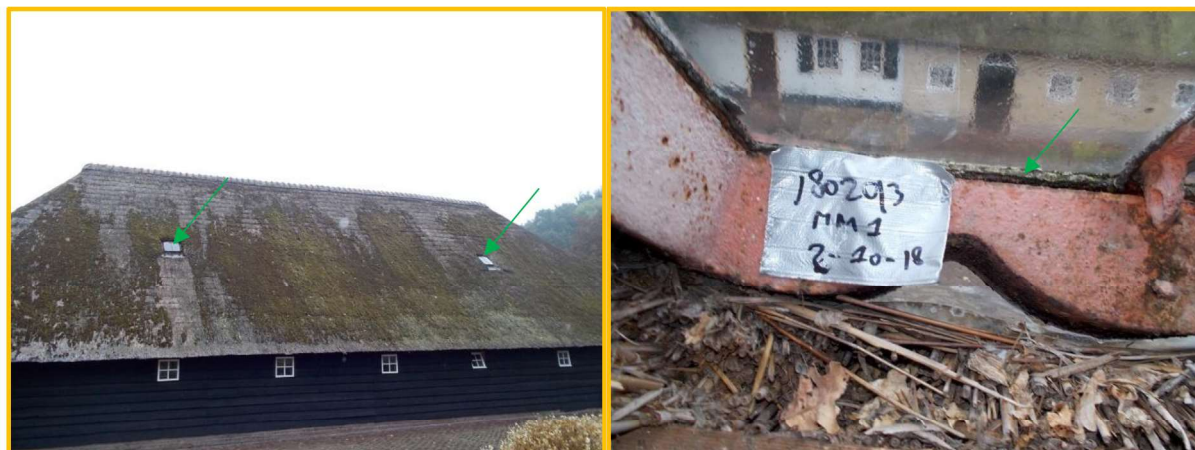
| Bron | Stopverf | Bronnummer | 1 |

| Locatie | | Kozijnen | |
| Verdieping | | Begane grond | |
| Monsternummer | | MM 01 | |
| Asbestsoorten | | Niet aantoonbaar | |
| Percentage | | <0,1 | |

| Voor het verwijderen van dit materiaal zijn geen specifieke beschermende maatregelen nodig. | | | |

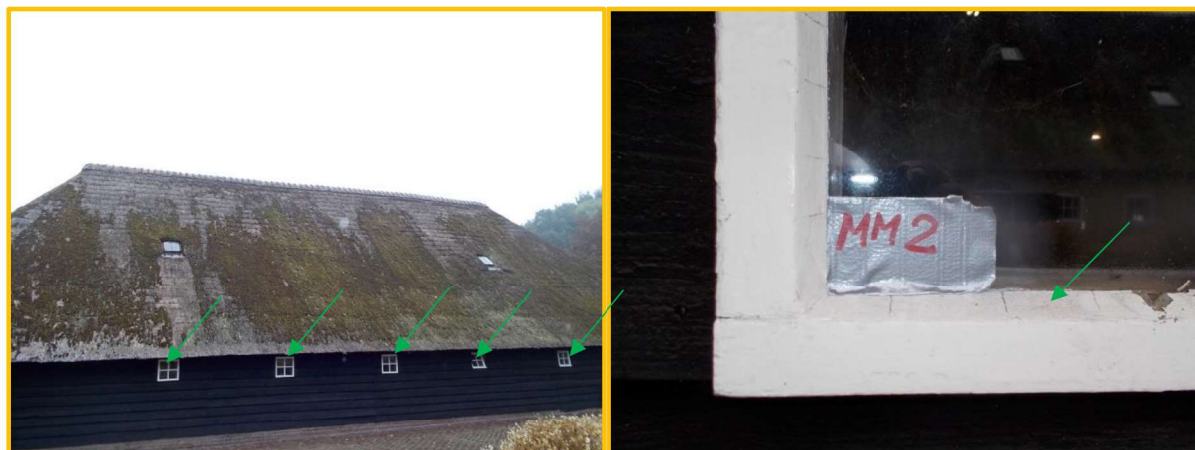
| Bron | Stopverf | Bronnummer | 2 |

| Locatie | | Kozijnen | |
| Verdieping | | Begane grond | |
| Monsternummer | | MM 02 | |
| Asbestsoorten | | Niet aantoonbaar | |
| Percentage | | <0,1 | |

| Voor het verwijderen van dit materiaal zijn geen specifieke beschermende maatregelen nodig. | | | |

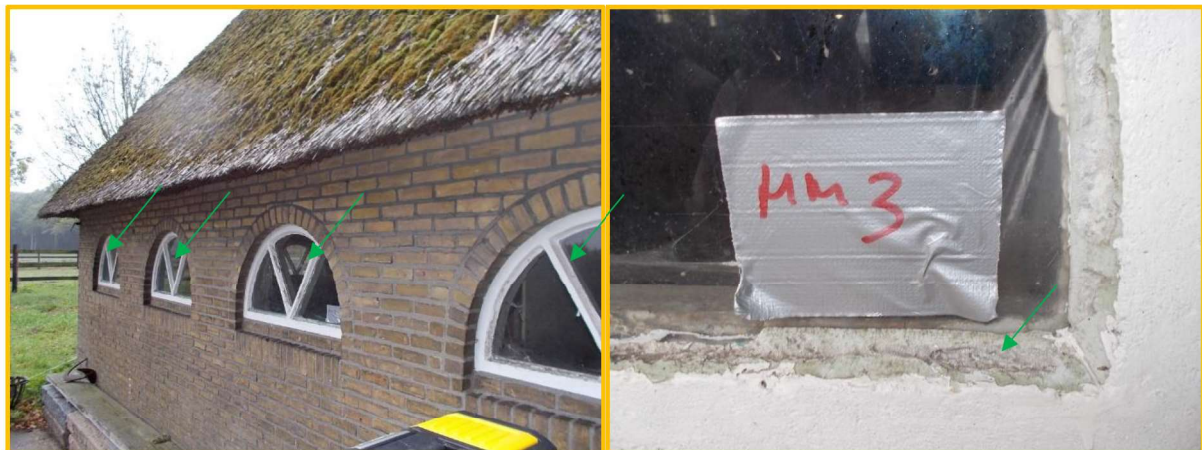
| Bron | Stopverf | Bronnummer | 3 |

| Locatie | Kozijnen | | |
| Verdieping | Begane grond | | |
| Monsternummer | MM 03 | | |
| Asbestsoorten | Niet aantoonbaar | | |
| Percentage | <0,1 | | |

| Voor het verwijderen van dit materiaal zijn geen specifieke beschermende maatregelen nodig. | | | |

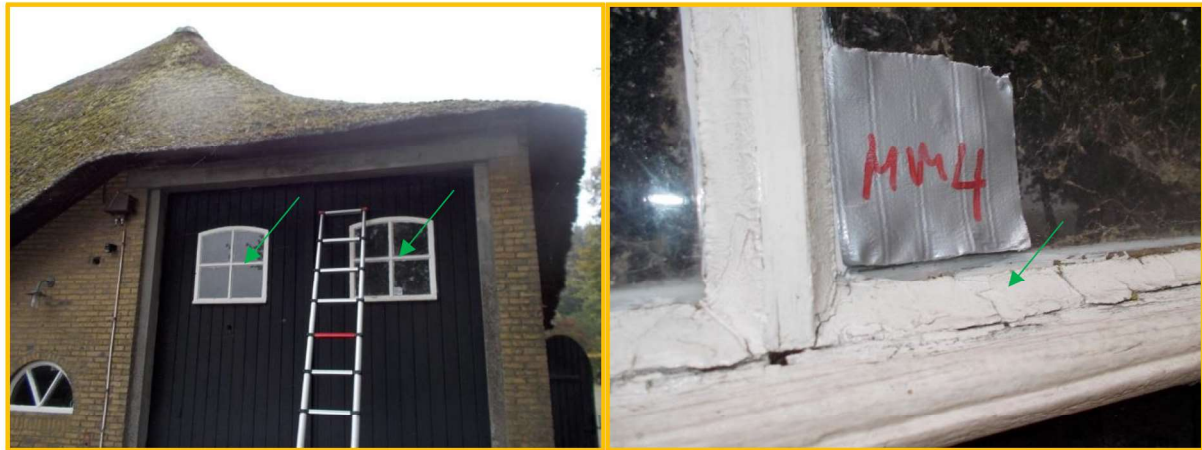
| Bron | Stopverf | Bronnummer | 4 |

| Locatie | Kozijnen | | |
| Verdieping | Begane grond | | |
| Monsternummer | MM 04 | | |
| Asbestsoorten | Niet aantoonbaar | | |
| Percentage | <0,1 | | |

| Voor het verwijderen van dit materiaal zijn geen specifieke beschermende maatregelen nodig. | | | |
