Gemeente Breda

## Belcrumhuis te Breda

Beoordeling brandveiligheid

Documentnummer 1906-1-03

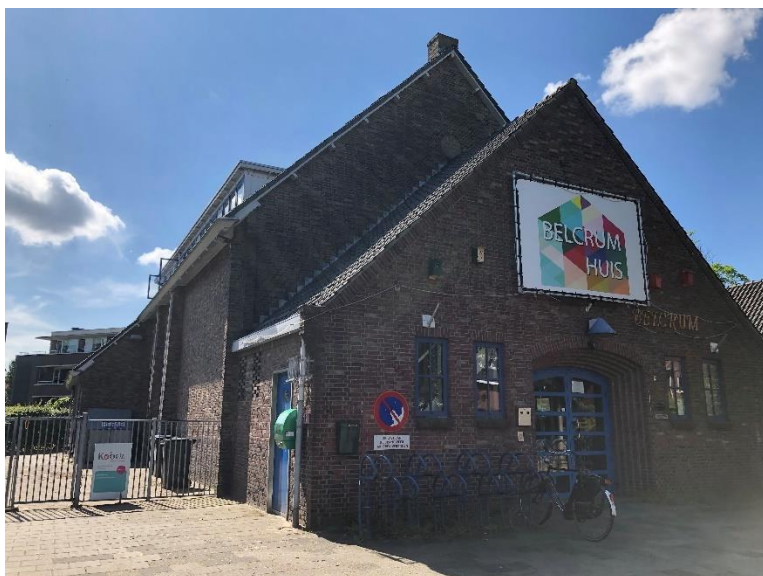
Figuur 1

Het Belcrumhuis is gelegen aan het Pastoor Pottersplein 12 te Breda. In het gebouw zijn een buitenschoolse opvang, kinderdagverblijf en activiteitscentrum aanwezig. Het pand bestaat uit 2 bouwlagen met daaronder een kleine kelder. De technische ruimte is gelegen op de begane grond.

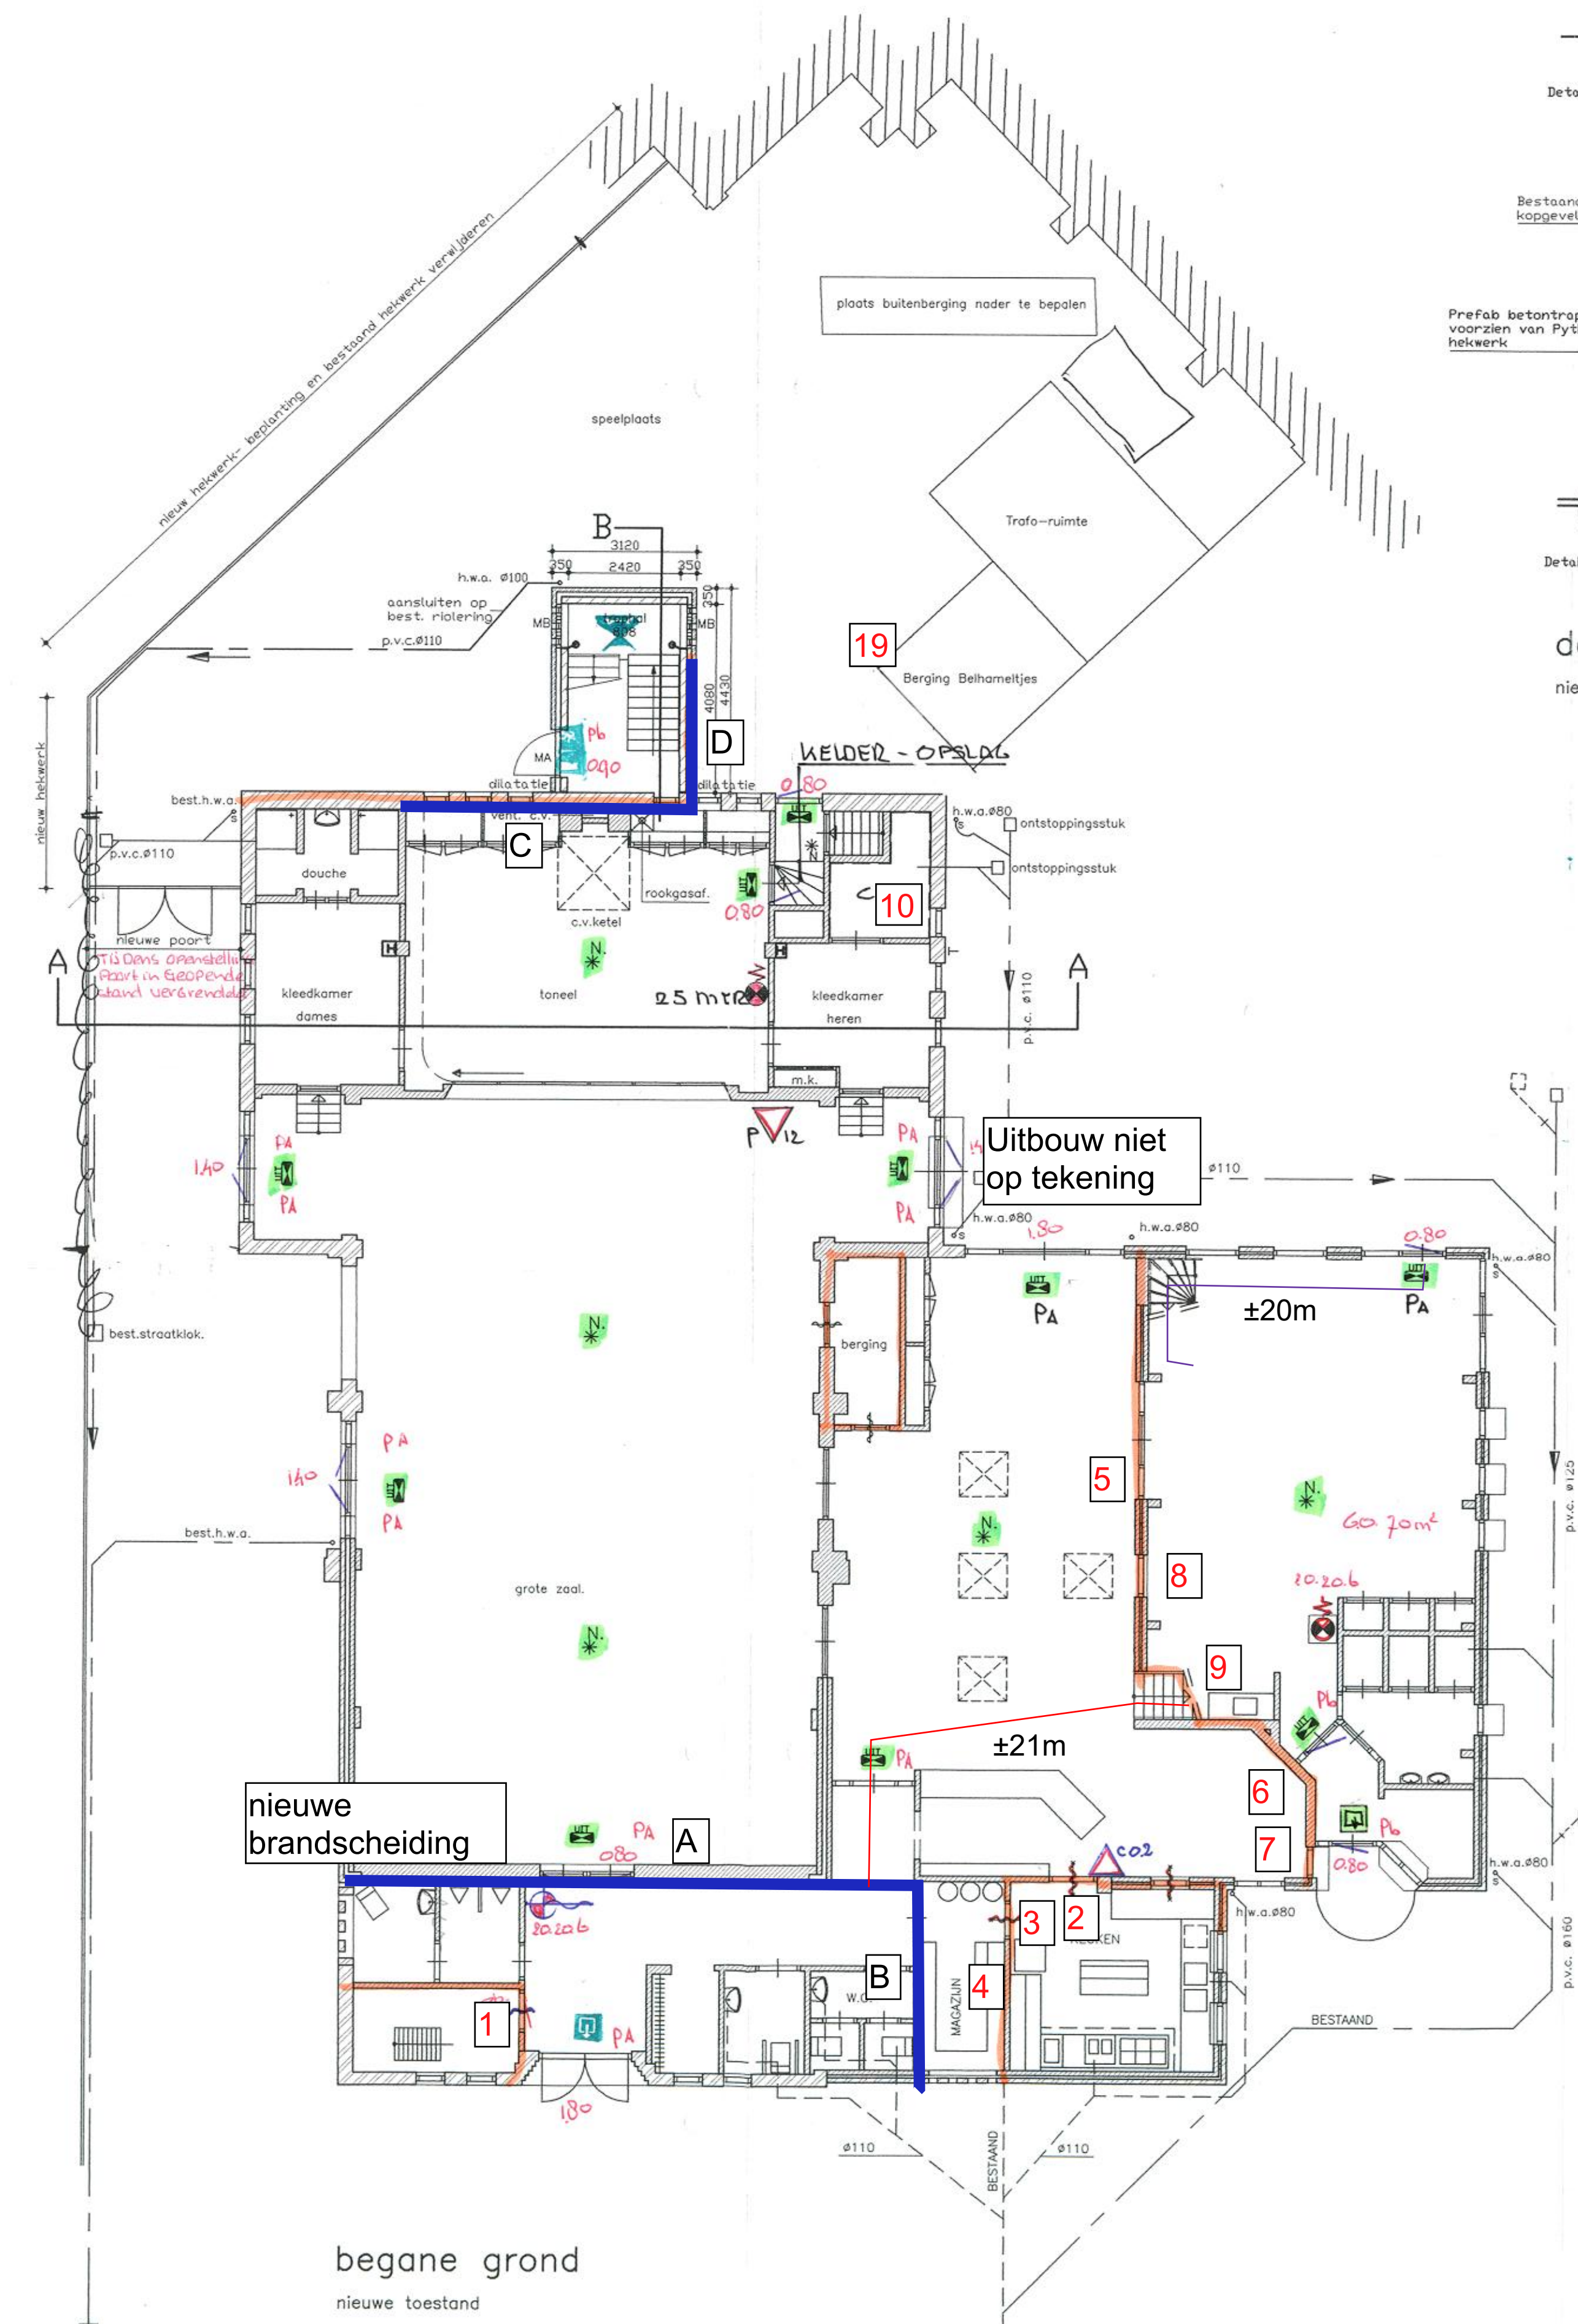
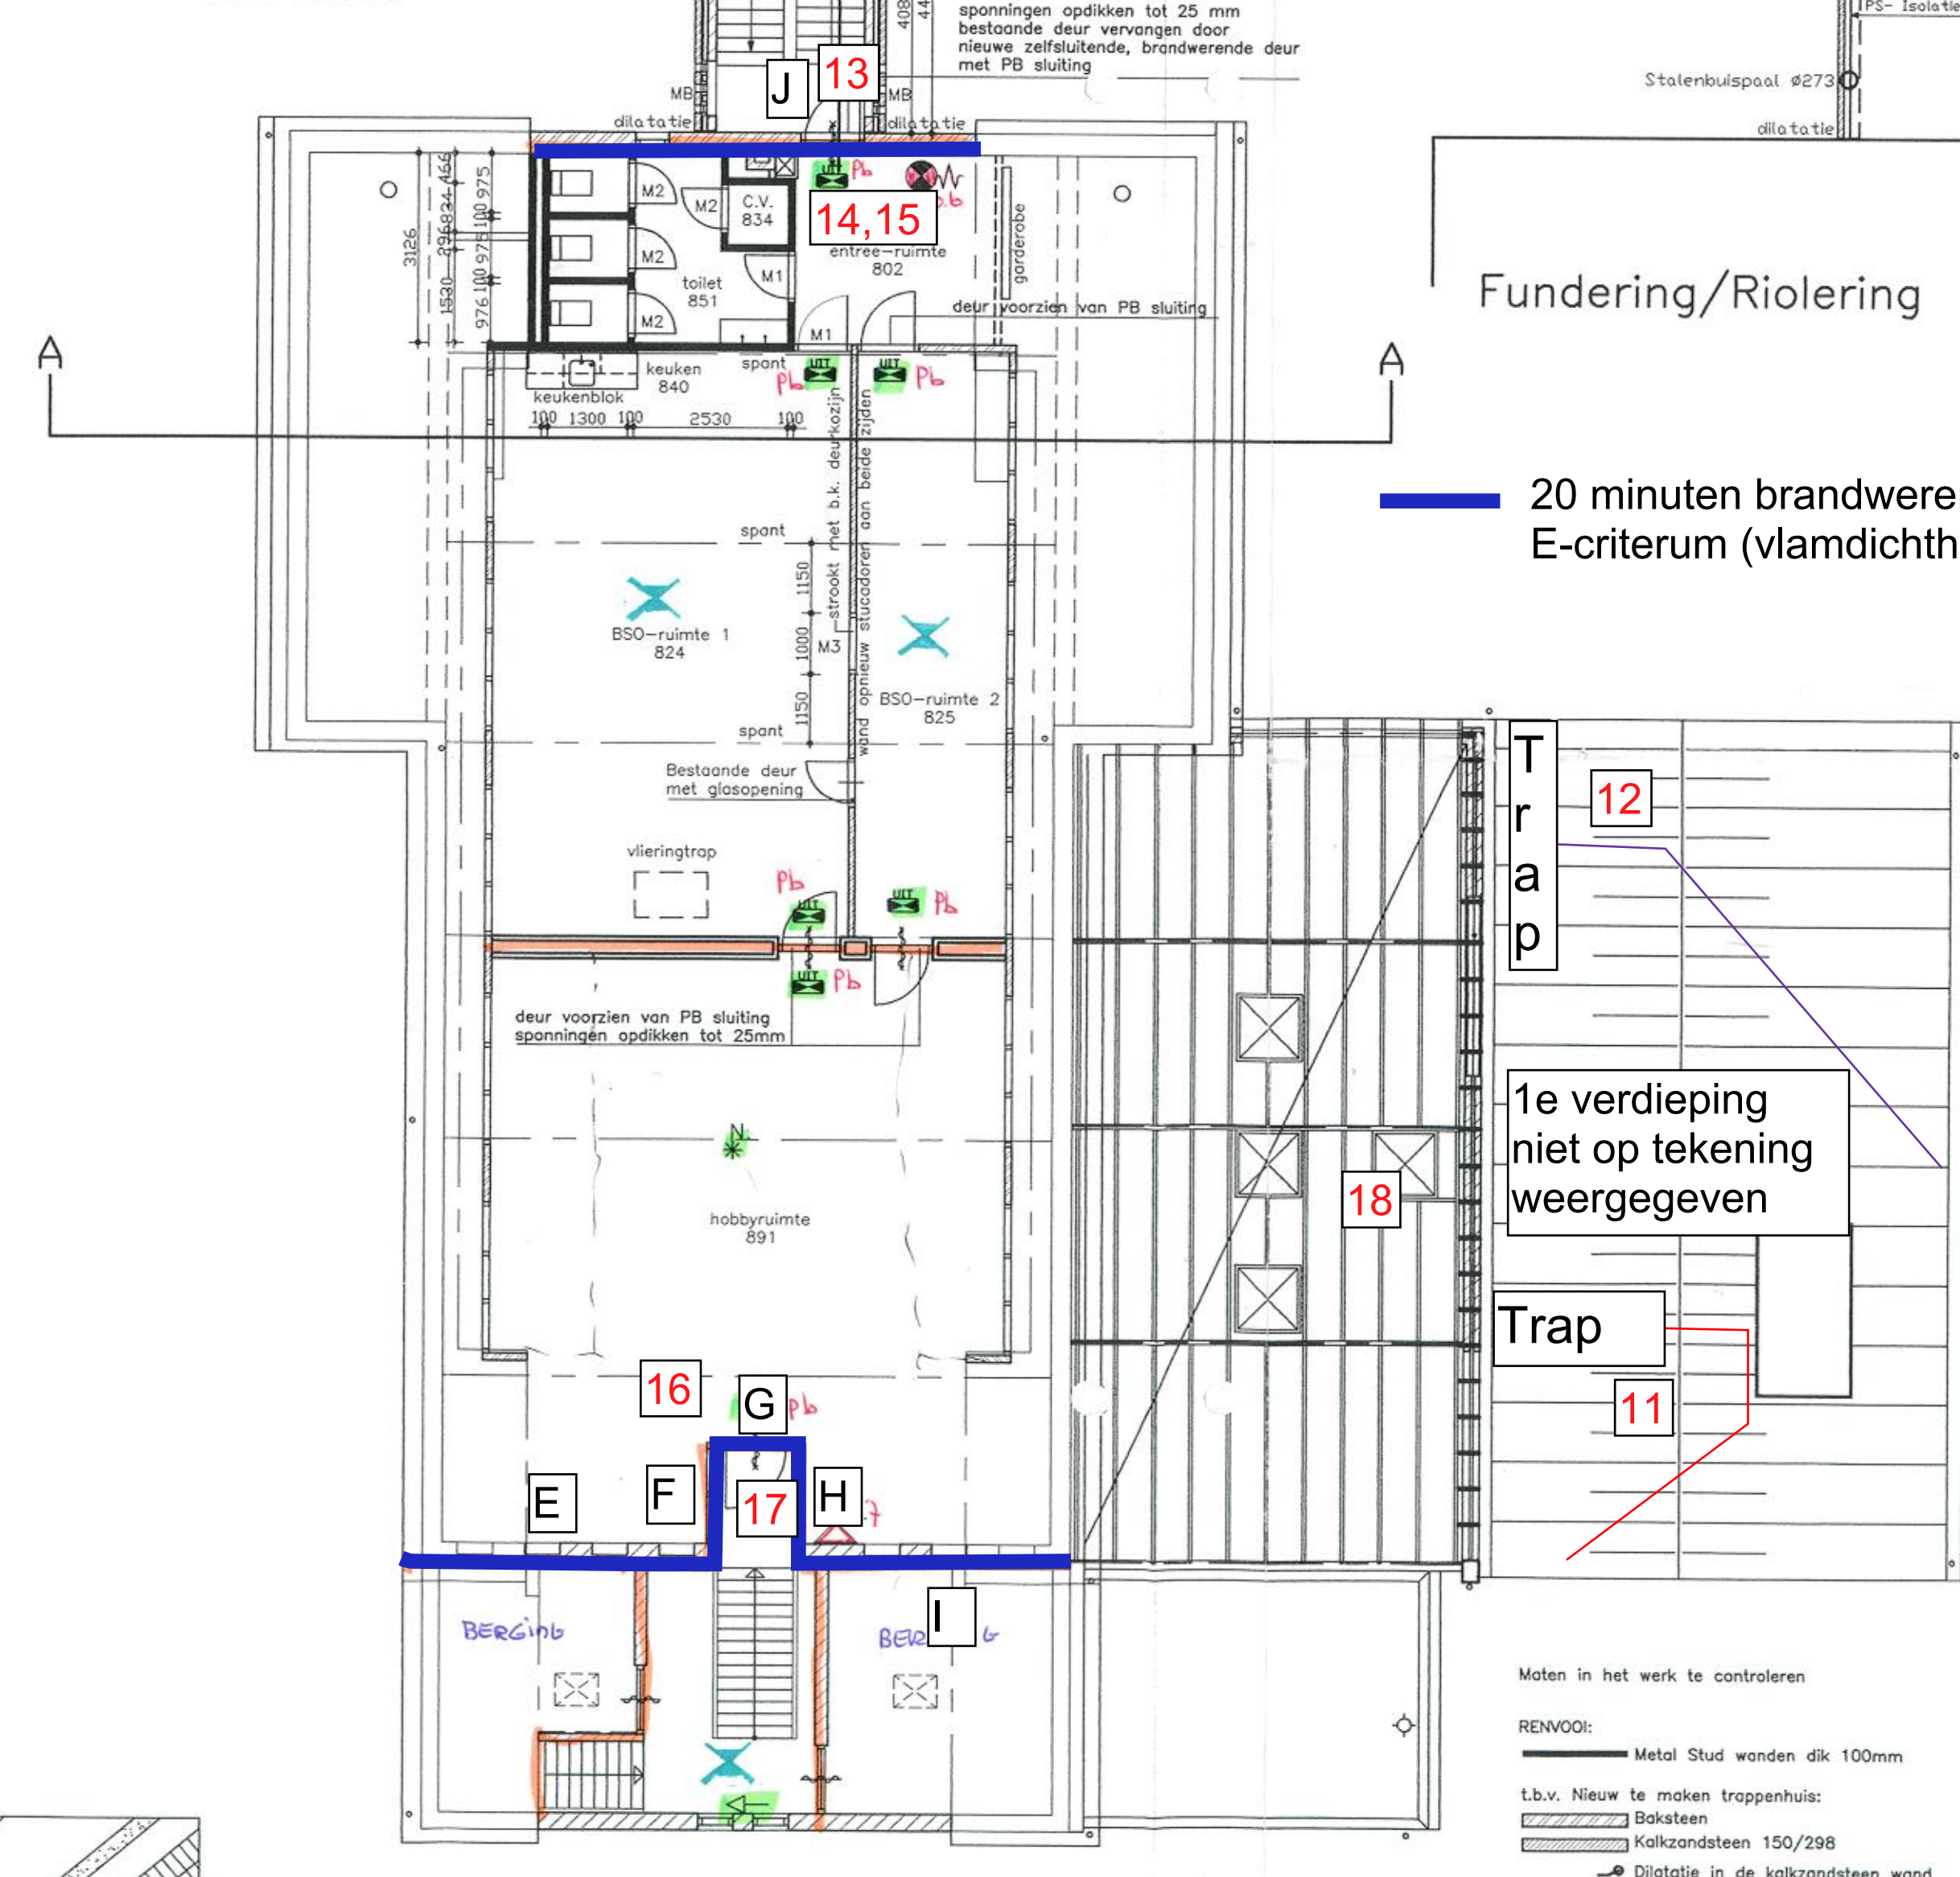
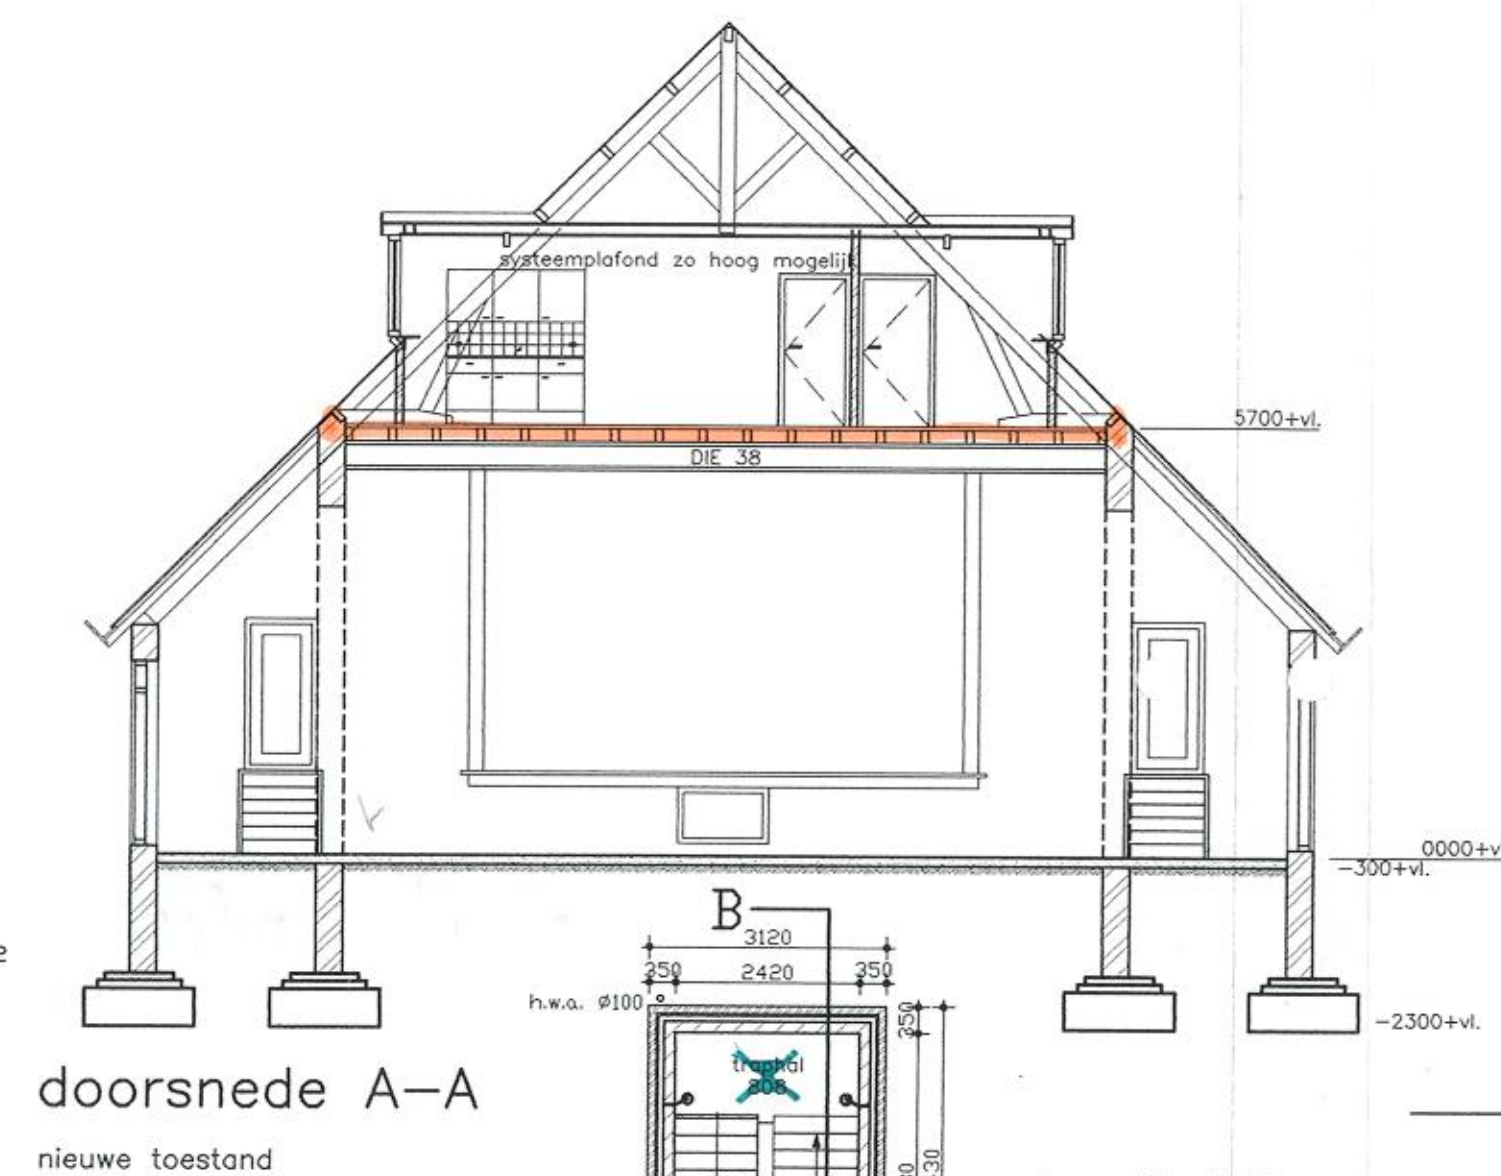
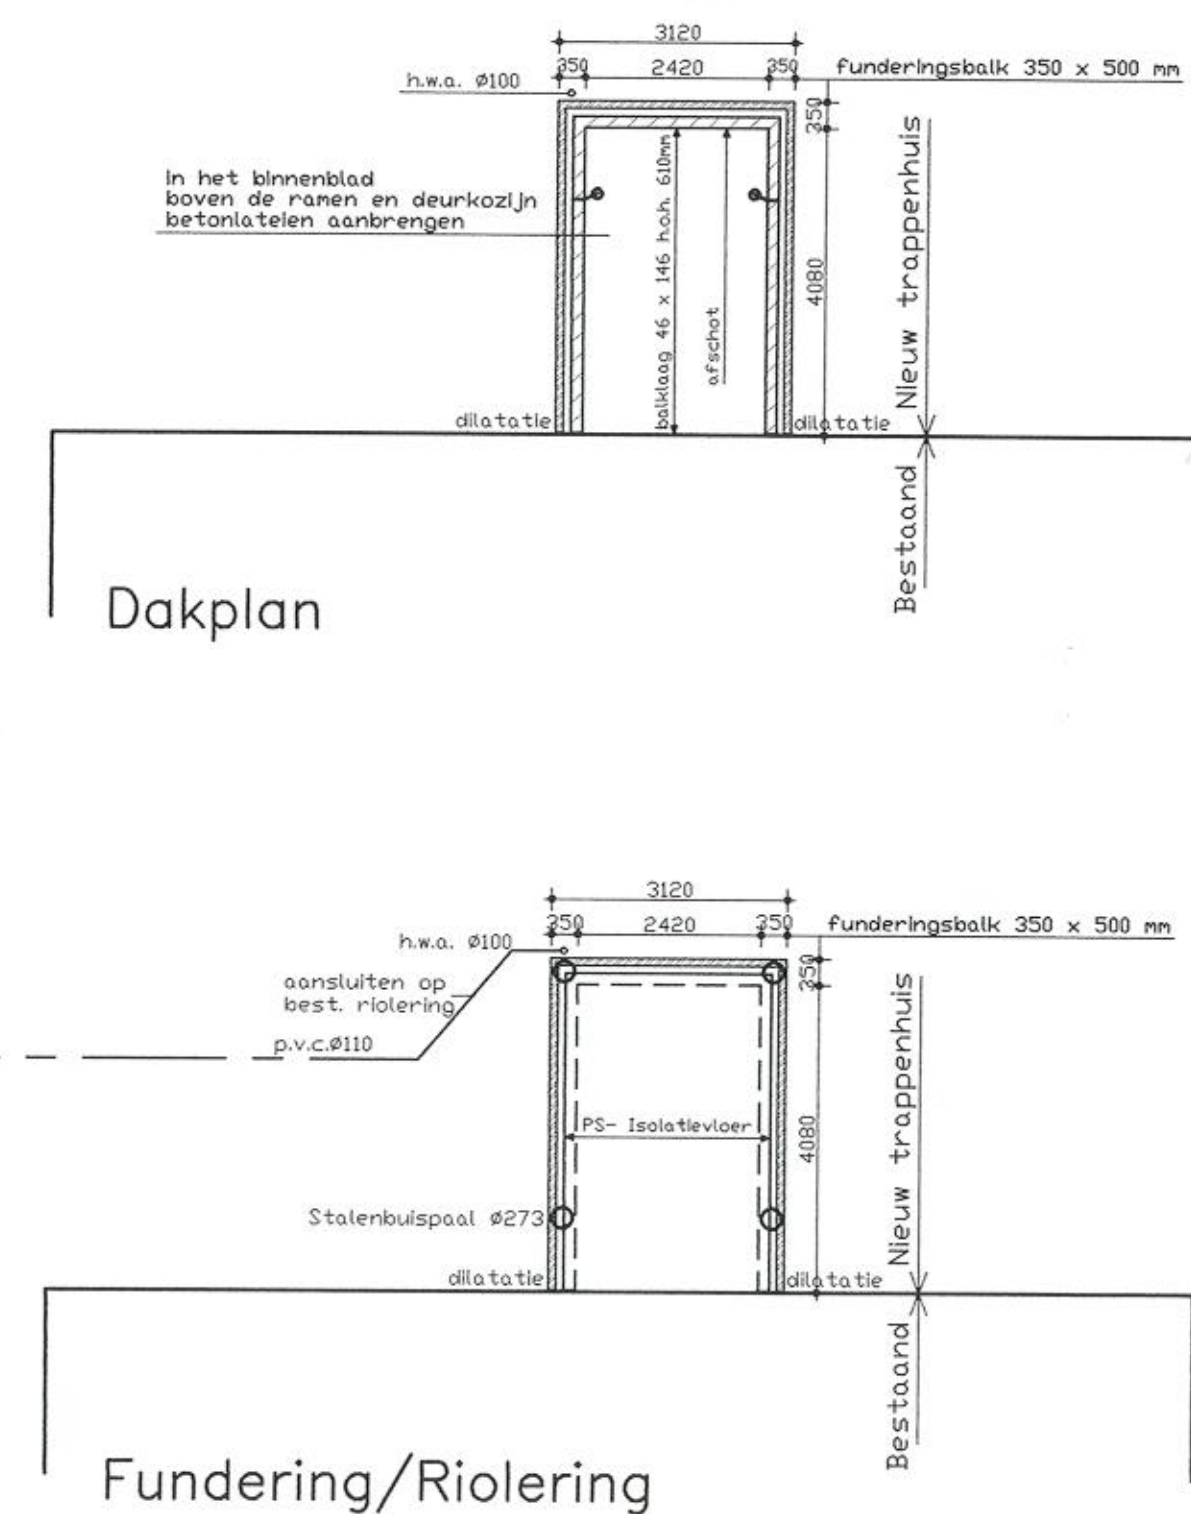
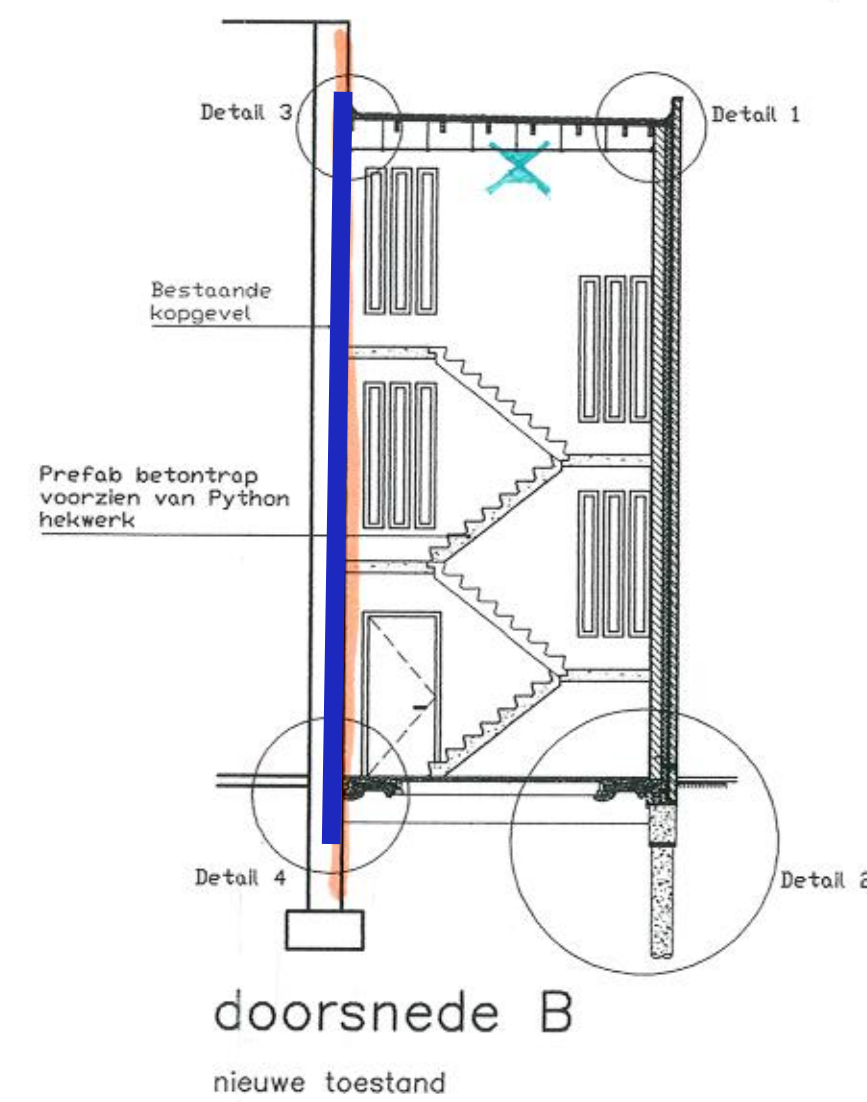
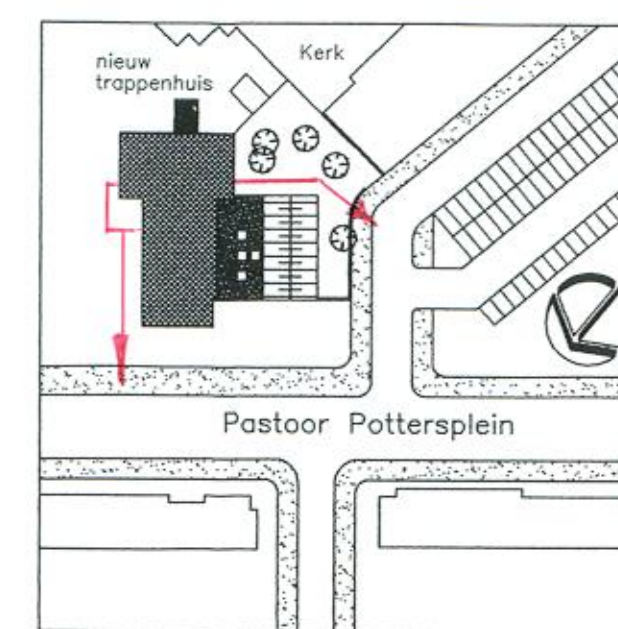
Bijlage 1  
Brandcompartimentering  
Pastoor Pottersplein 12 te Breda

In bijlage 1 hebben wij een voorstel gedaan voor een alternatieve indeling in (sub)brandcompartimenten. In deze rapportage hebben we de brandcompartimentering in bijlage 1 gehanteerd als toetskader.

In de voorgestelde subbrandcompartimentering in bijlage 1 zijn twee trappenhuisen gelegen in afzonderlijke subbrandcompartimenten. Op de begane grond is een nieuwe brandscheiding aangegeven om te voorkomen dat men twee keer door hetzelfde subbrandcompartiment vlucht. Deze scheiding dient 20 minuten brandwerend te zijn met betrekking tot het criterium vlamdichtheid (E20).

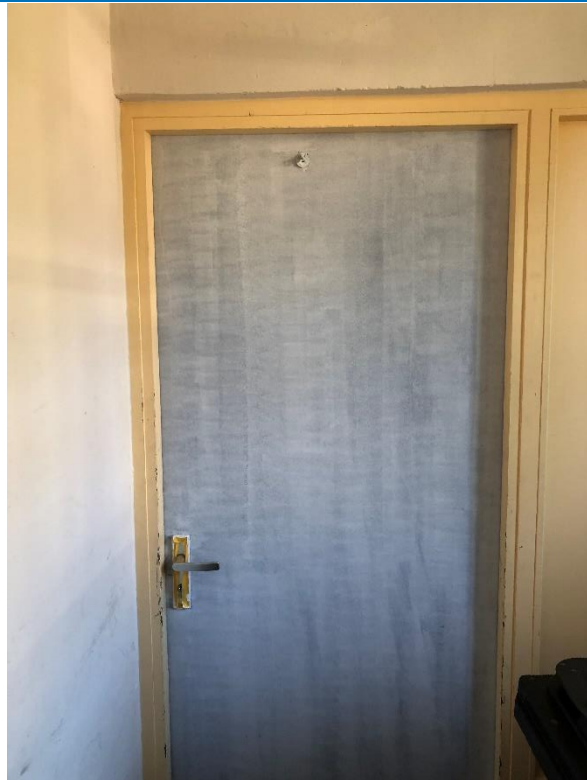
Foto 1

Houten kozijn met in het zijlicht een houten plaat. De exacte opbouw van het deurblad is niet bekend. Bij verhitting opschuimende strips ontbreken. De deur is voorzien van een deurdranger, maar sluit niet volledig. De deur is naar verwachting onvoldoende brandwerend.

In de voorgestelde brandcompartimentering is het niet noodzakelijk om de deur te vervangen.

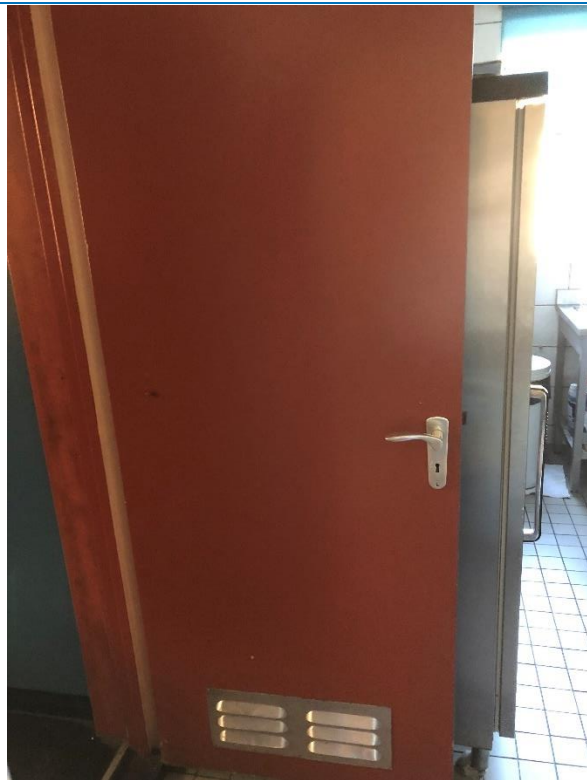
Foto 2:

Houten kozijn. De exacte opbouw van het deurblad is niet bekend. Bij verhitting opschuimende strips ontbreken. De deur is niet voorzien van een deurdranger. Het rooster in de deur is niet brandwerend.

De deur is naar verwachting onvoldoende brandwerend.

In de voorgestelde brandcompartimentering is het niet noodzakelijk om de deur te vervangen.

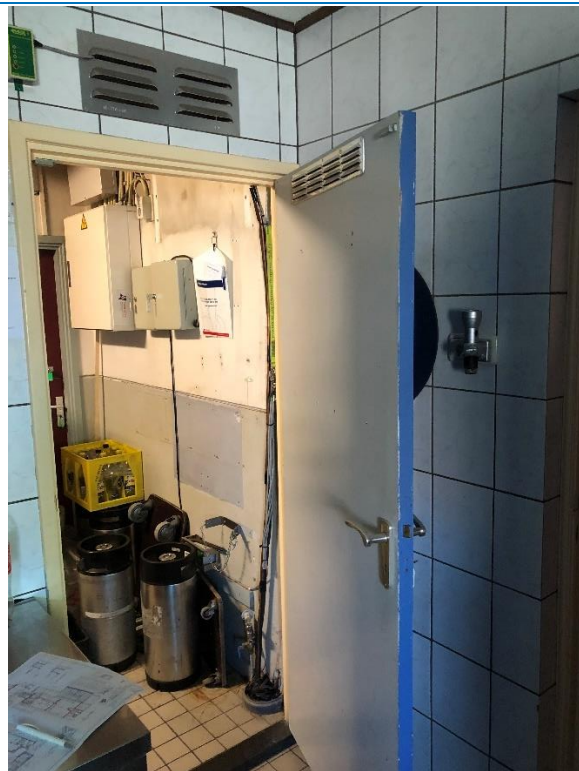
Foto 3:

Houten kozijn. De exacte opbouw van het deurblad is niet bekend. Bij verhitting opschuimende strips ontbreken. De deur is niet voorzien van een deurdranger. Het rooster in de deur is niet brandwerend.

De deur is naar verwachting onvoldoende brandwerend.

In de voorgestelde brandcompartimentering is het niet noodzakelijk om de deur te vervangen.

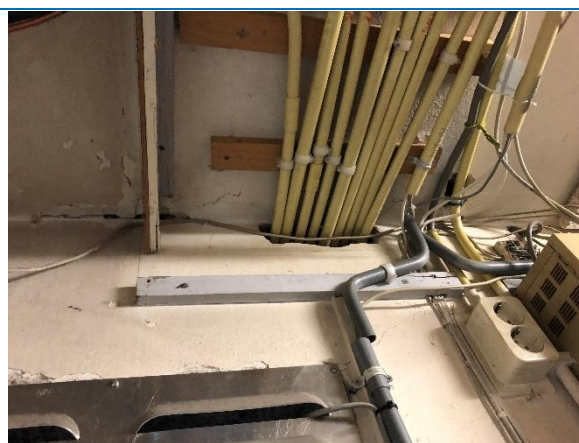
Foto 4:

Doorvoeringen niet brandwerend afgewerkt.

In de voorgestelde brandcompartimentering is het niet noodzakelijk om de doorvoering brandwerend af te werken.

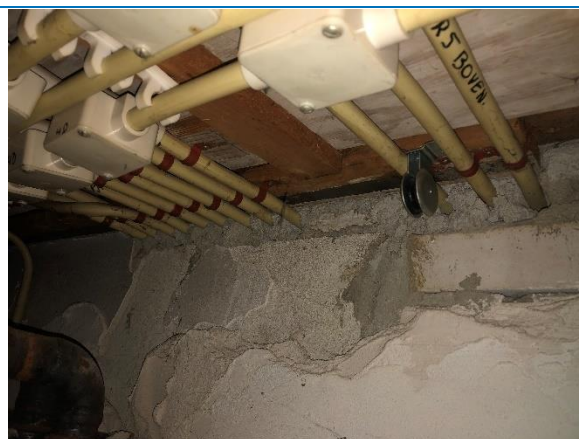
Foto 5:

Doorvoeringen niet brandwerend afgewerkt.

In de voorgestelde brandcompartimentering is het niet noodzakelijk om de doorvoering brandwerend af te werken.

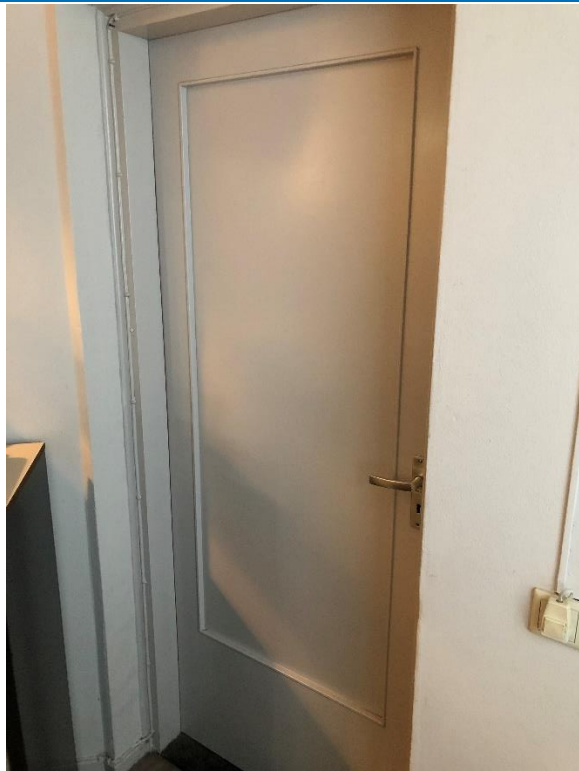
Foto 6:

Houten kozijn. De exacte opbouw van het deurblad is niet bekend.

De deur is naar verwachting onvoldoende brandwerend. Het deurslot is onvoldoende brandwerend.

In de voorgestelde brandcompartimentering is het niet noodzakelijk om de deur te vervangen.

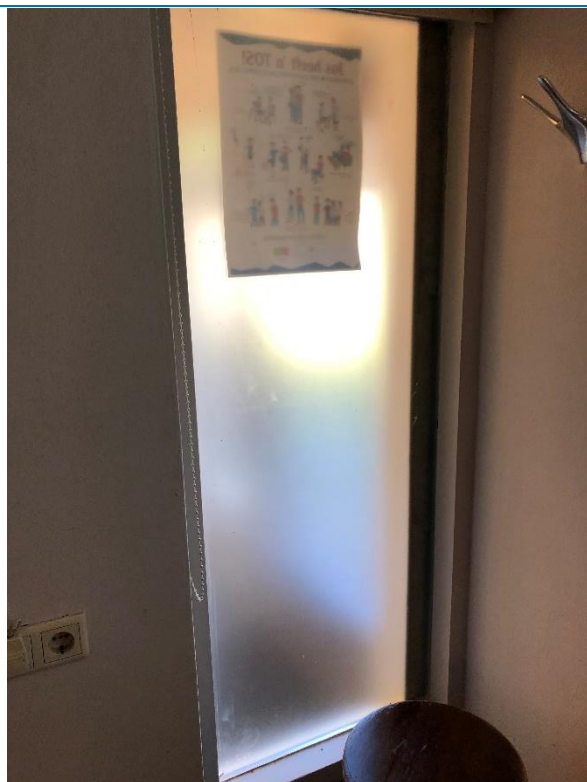
Foto 7:

Het glas is voorzien van een folie. Op de beglazing is geen stempel waargenomen dat het brandwerende beglazing betreft.

In de voorgestelde brandcompartimentering is het niet noodzakelijk om het glas te vervangen.

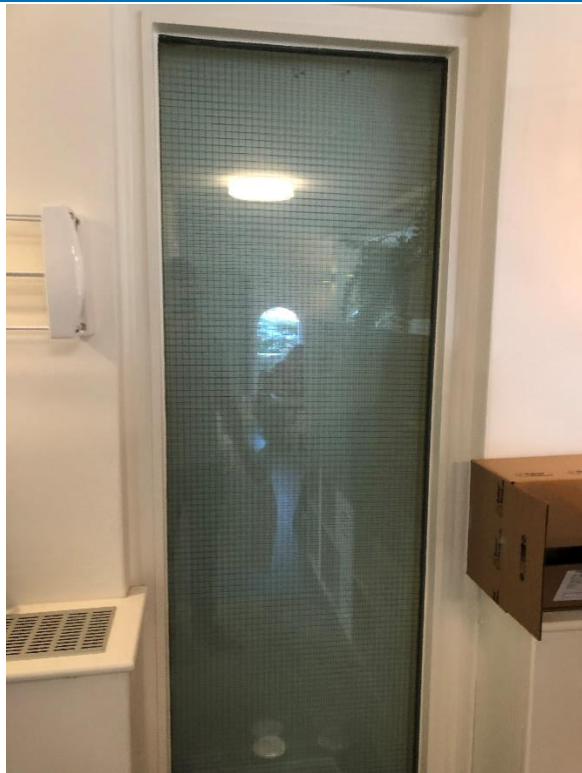
Foto 8:

Spiegeldraadglas in raam tussen kinderopvang en activiteiten centrum. Aan de zijde van het activiteitencentrum is een houten plaat geplaatst.

In de voorgestelde brandcompartimentering is het raam niet langer in een brandscheiding gelegen. Hierdoor zijn herstelwerkzaamheden niet noodzakelijk.

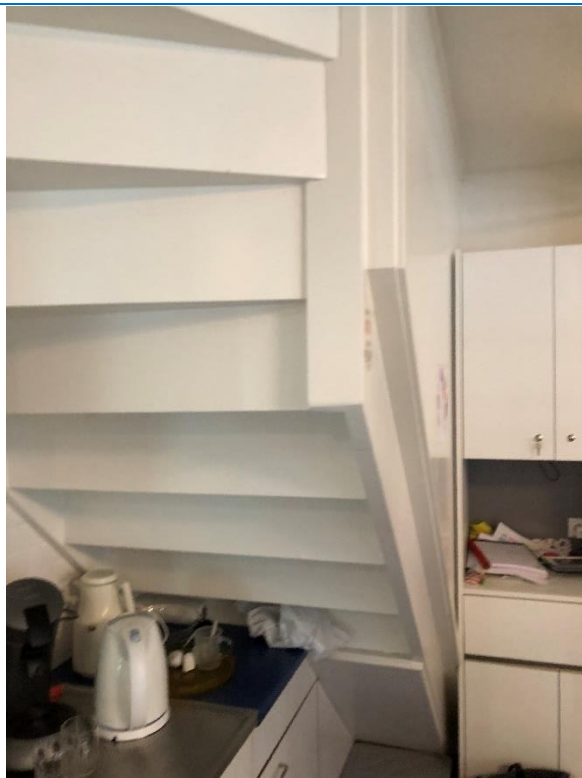
Foto 9:

De houten trap is niet voorzien van brandwerende beplating. Naar verwachting is de trap onvoldoend brandwerend.

In de voorgestelde brandcompartimentering is de trap niet langer in een brandscheiding gelegen en zijn maatregelen niet benodigd.

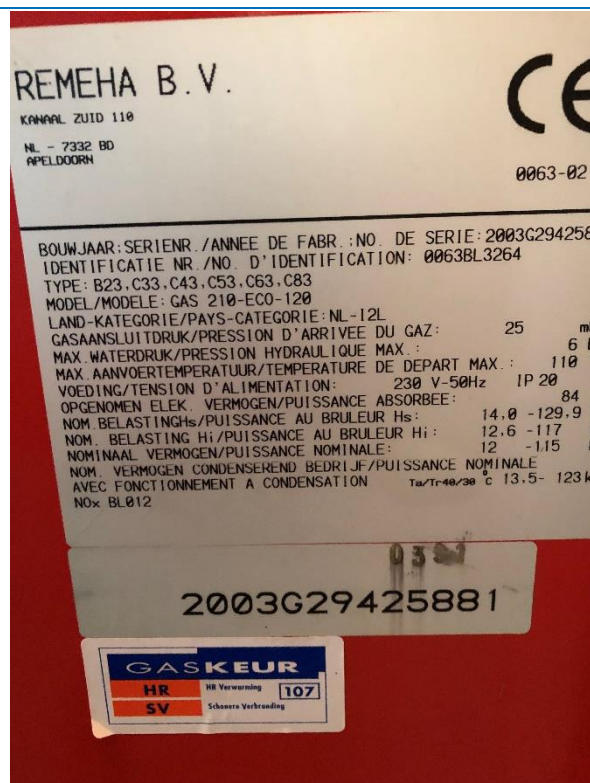
Foto 10:

Het stooktoestel in de technische ruimte, van het type Remeha Gas 210 ECO PRO heeft een nominale belasting van 129,9 kW.

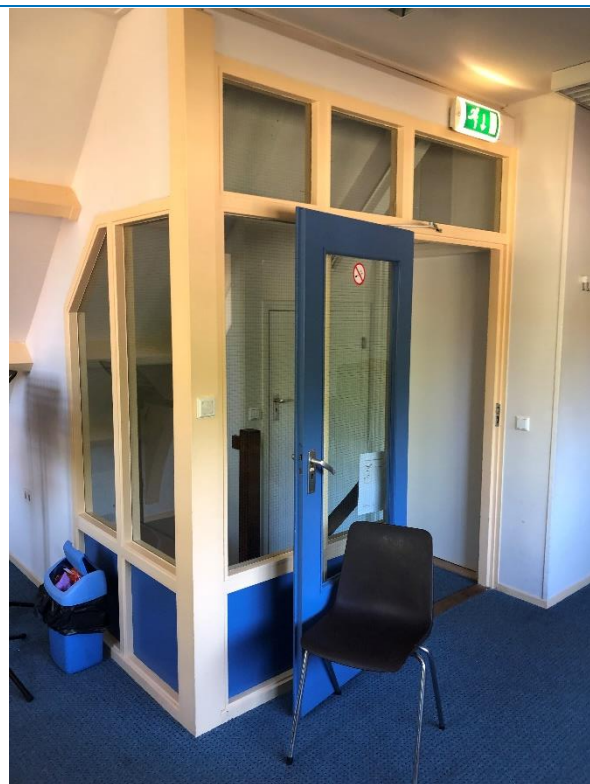
Foto 11:

Spiegeldraadglas in pui. Het oppervlak is groter dan 1,7 m<sup>2</sup> in een segment van 2,5 x 2,5 meter. Dit betekent dat de beglazing niet 30 minuten brandwerend is.

De deur is vastgezet in op stand.

In de voorgestelde brandcompartimentering is de pui niet langer in een brandscheiding gelegen.

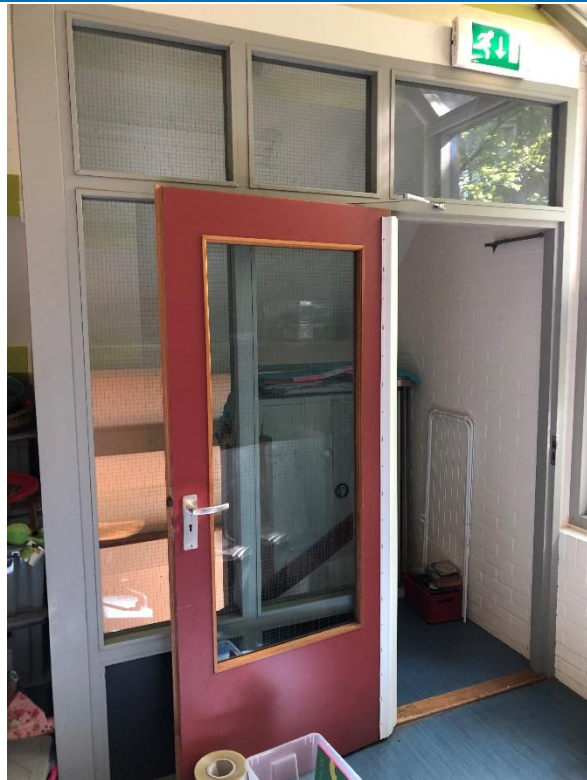
**Foto 12:**

Spiegeldraadglas in pui. Het oppervlak is groter dan 1,7 m<sup>2</sup> in een segment van 2,5 x 2,5 meter. Dit betekent dat de beglazing niet 30 minuten brandwerend is.

De deur is vastgezet in op stand.

In de voorgestelde brandcompartimentering is de pui niet langer in een brandscheiding gelegen.

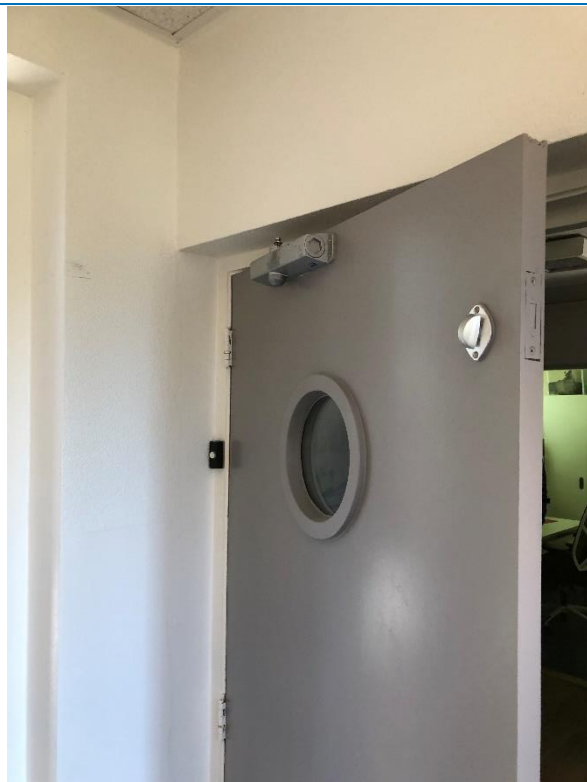
**Foto 13:**

Houten kozijn. De exacte opbouw van het deurblad is niet bekend.

De beglazing is niet voorzien van een stempel en is naar verwachting niet brandwerend. Deze dient te worden vervangen door brandwerende beglazing.

De dranger is losgekoppeld. Deze dient te worden hersteld.

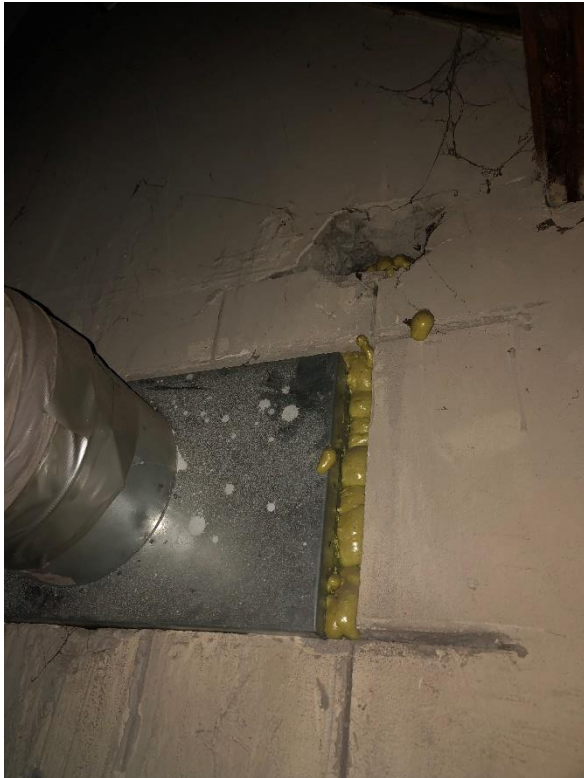
Foto 14:

Afzuiging ventilatie in de buitengevel. Het is niet noodzakelijk om deze doorvoering brandwerend af te dichten.

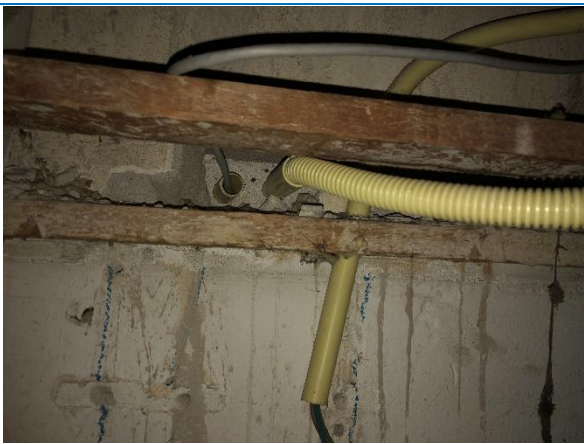
Foto 15:

Elektradoorvoeringen tussen de BSO en het trappenhuis zijn niet brandwerend afgewerkt. Indien de leidingen rechtdoor de muur gaan naar het trappenhuis dienen deze brandwerend te worden afgewerkt.

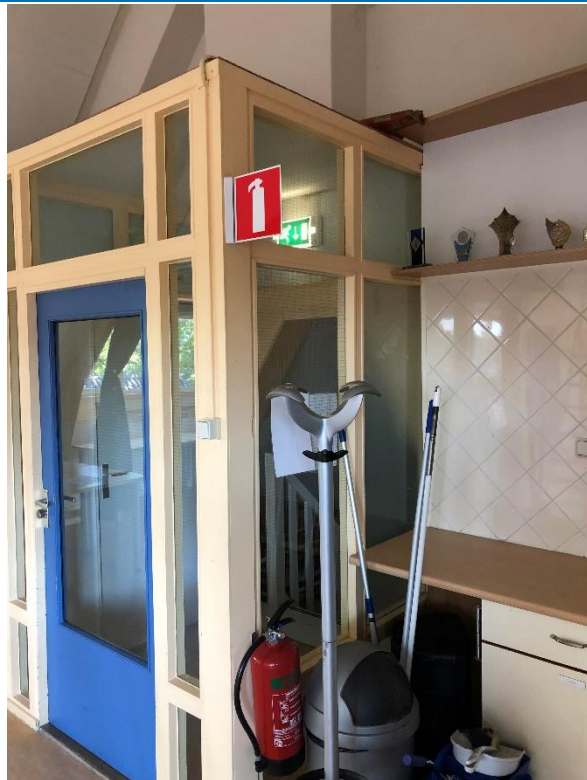
**Foto 16:**

Spiegeldraadglas in pui. Het oppervlak is groter dan 1,7 m<sup>2</sup> in een segment van 2,5 x 2,5 meter. Dit betekent dat de beglazing niet 30 minuten brandwerend is.

De bovenzijde van het portaal bestaat uit een OSB-plaat. Deze is onvoldoende brandwerend. Wij adviseren om hier ene brandwerende beplating aan te brengen.

De glaslatten dienen geschroefd te worden.

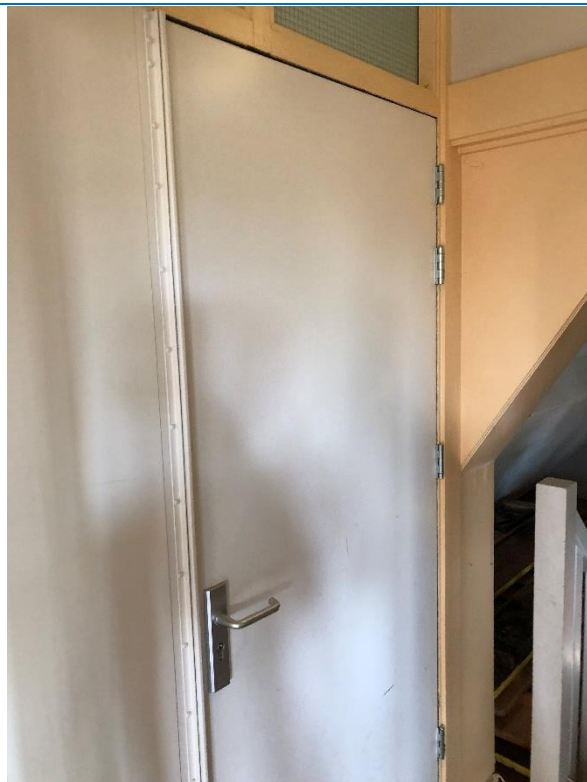
**Foto 17:**

Deur gesloten tijdens opname.

De exacte opbouw van het deurblad is onbekend. Naar verwachting is de deur voldoende brandwerend (E20).

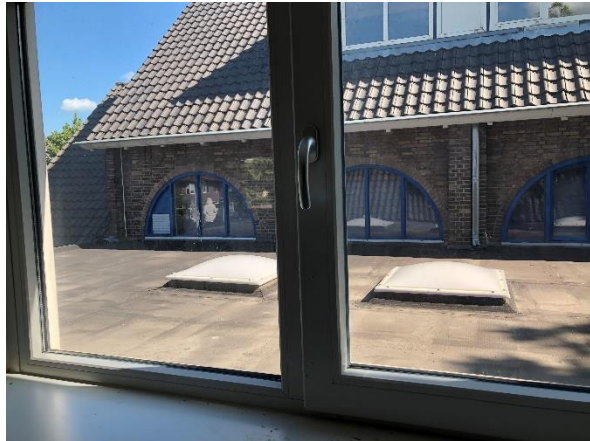
Foto 18:

Mogelijk brandoverslag traject via het plat dak en de lichtkoepels.

In de voorgestelde brandcompartimentering zijn de ruimten grenzend aan het plat dak gelegen in één brandcompartiment. Dit betekent dat geen brandwerende voorzieningen noodzakelijk zijn.

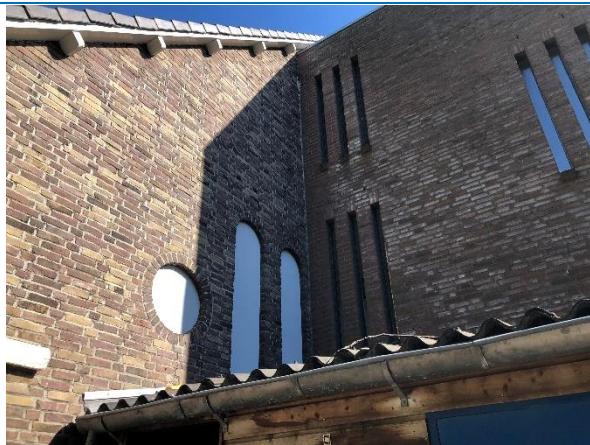
Foto 19:

De ramen aan de achterzijde van het podium zijn dichtgezet. Hierdoor zal naar verwachting geen brandoverslag optreden.
