CB.11.005 Rapportage verkennend (water)bodemonderzoek en  
asbestonderzoek DR57 Nieuw Bergen

*Hoogwaterbeschermingsprogramma*

*Noordelijke Maasvallei*

Datum: 08-03-2018

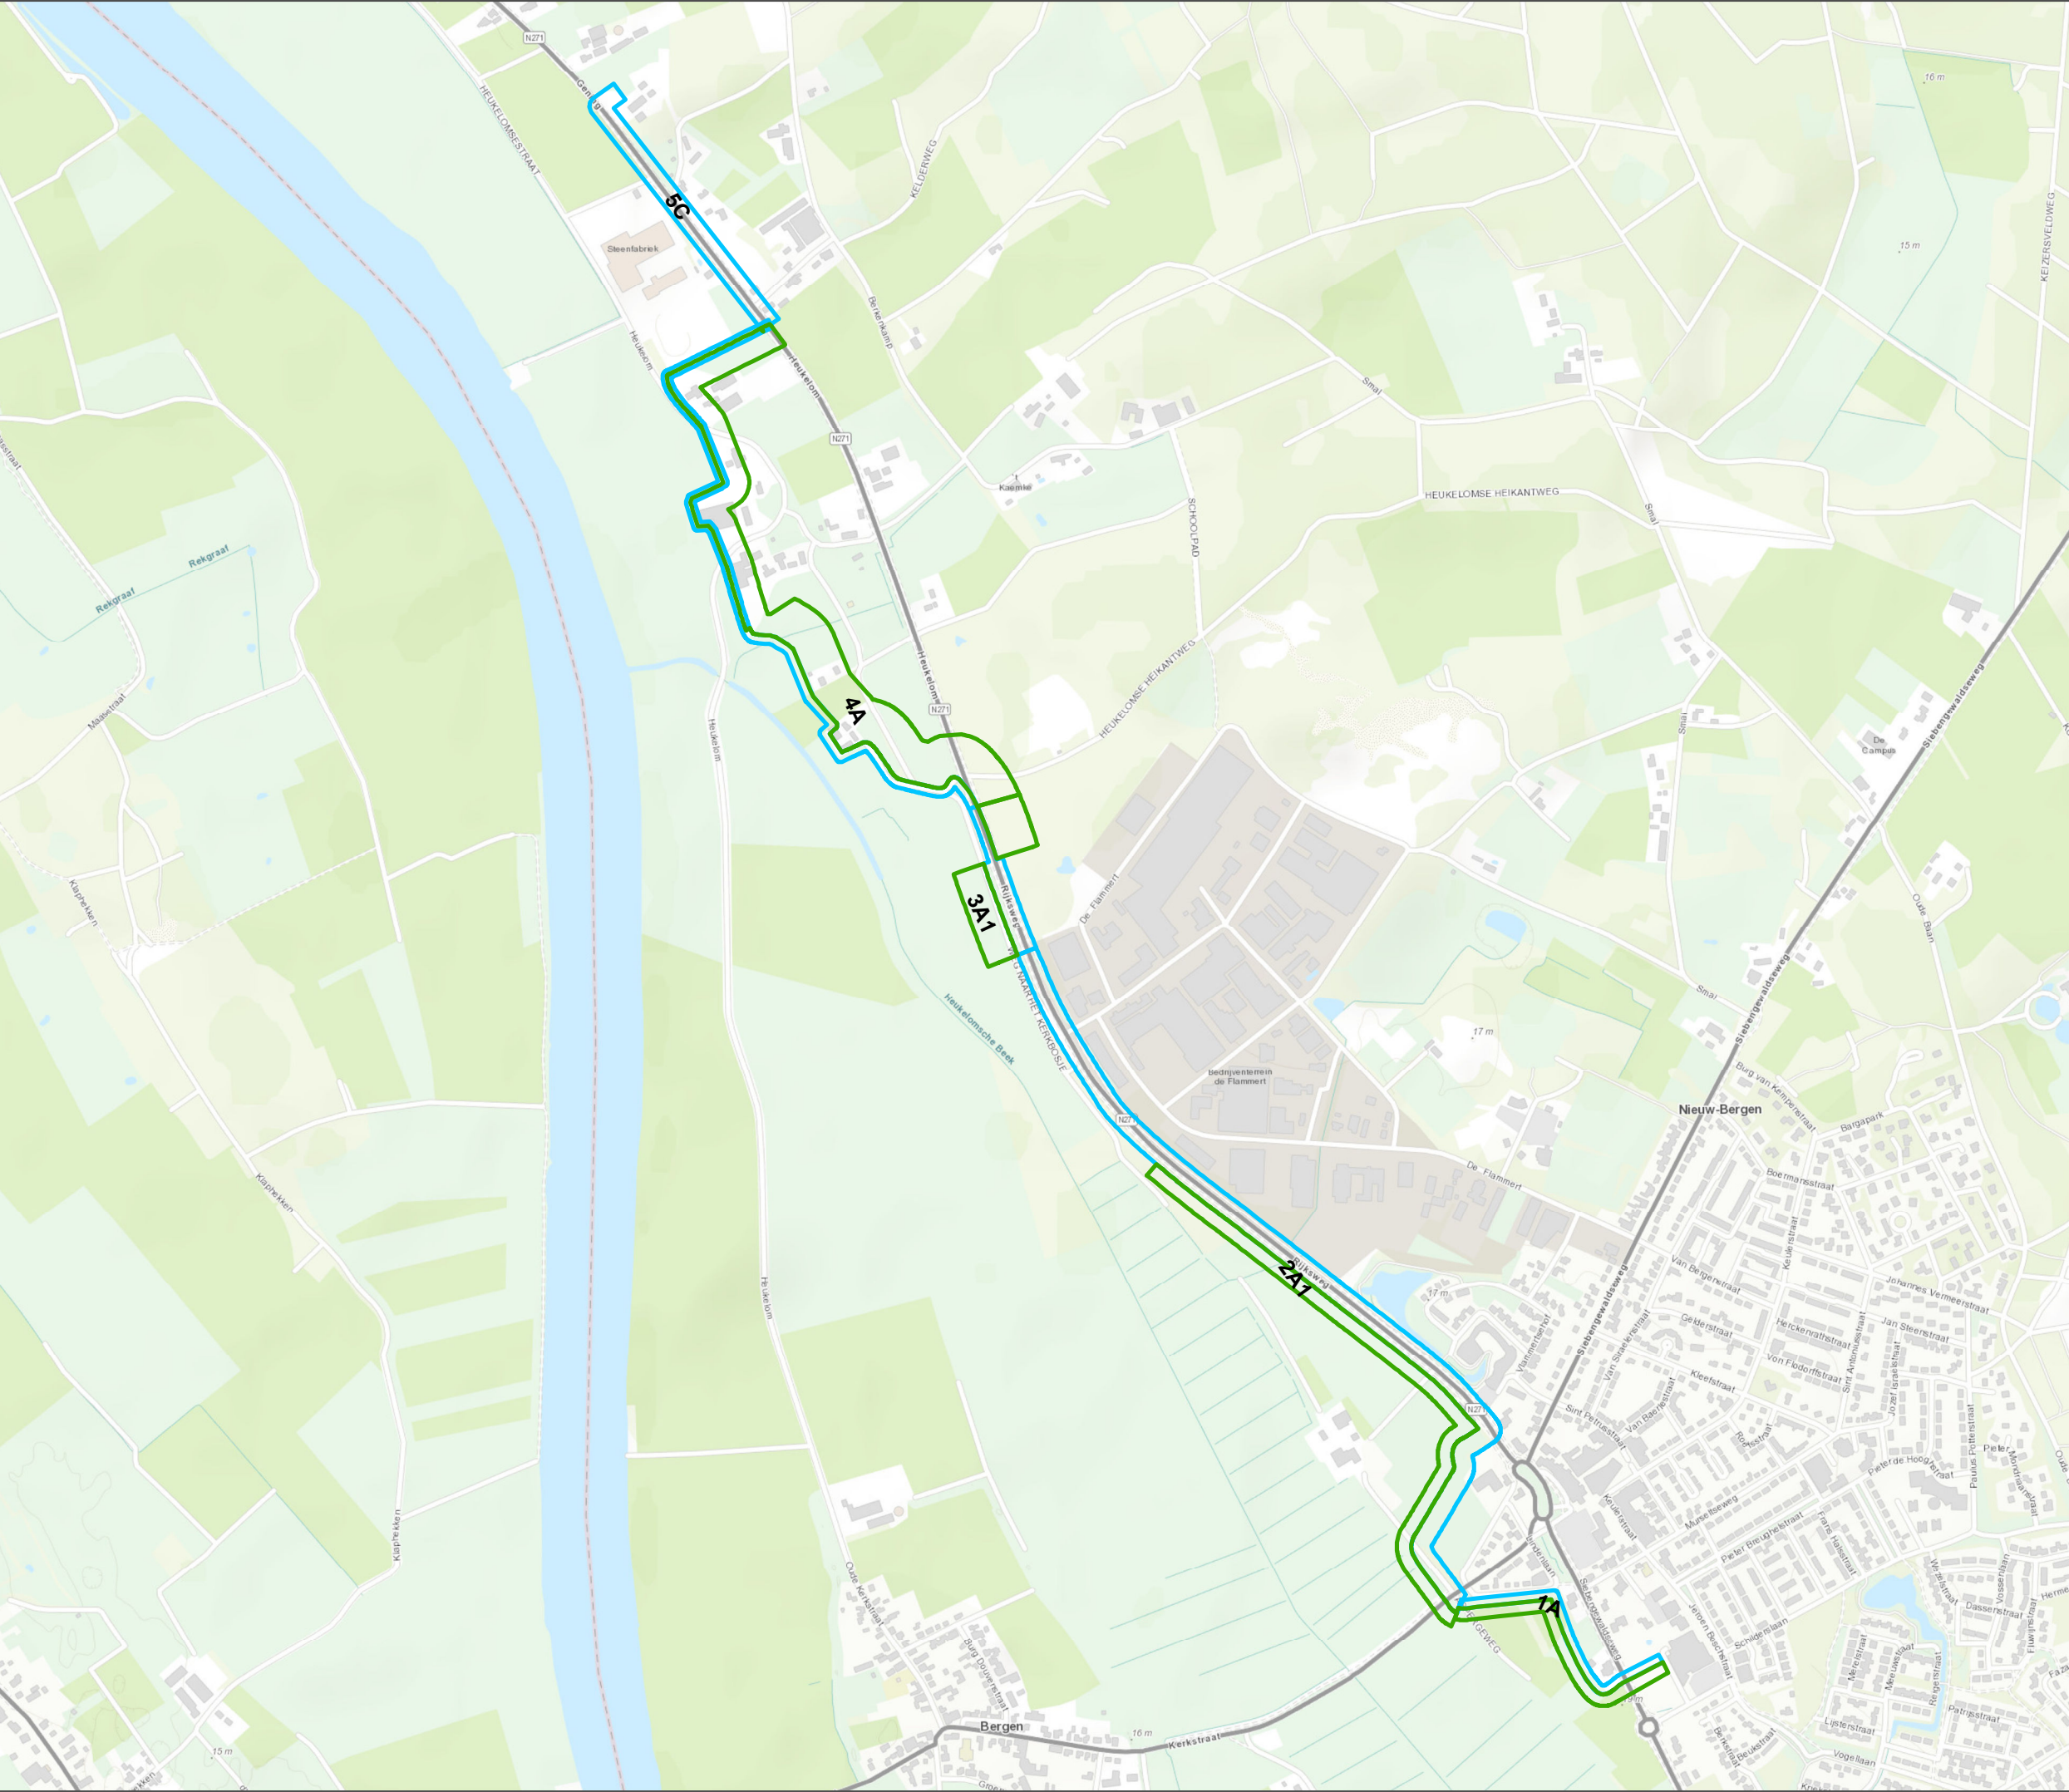
**HWBP Noordelijke Maasvallei**  
**Bijlage 3**  
**Regionale situatie met**  
**voorkeursalternatief -**  
**Nieuw Bergen**

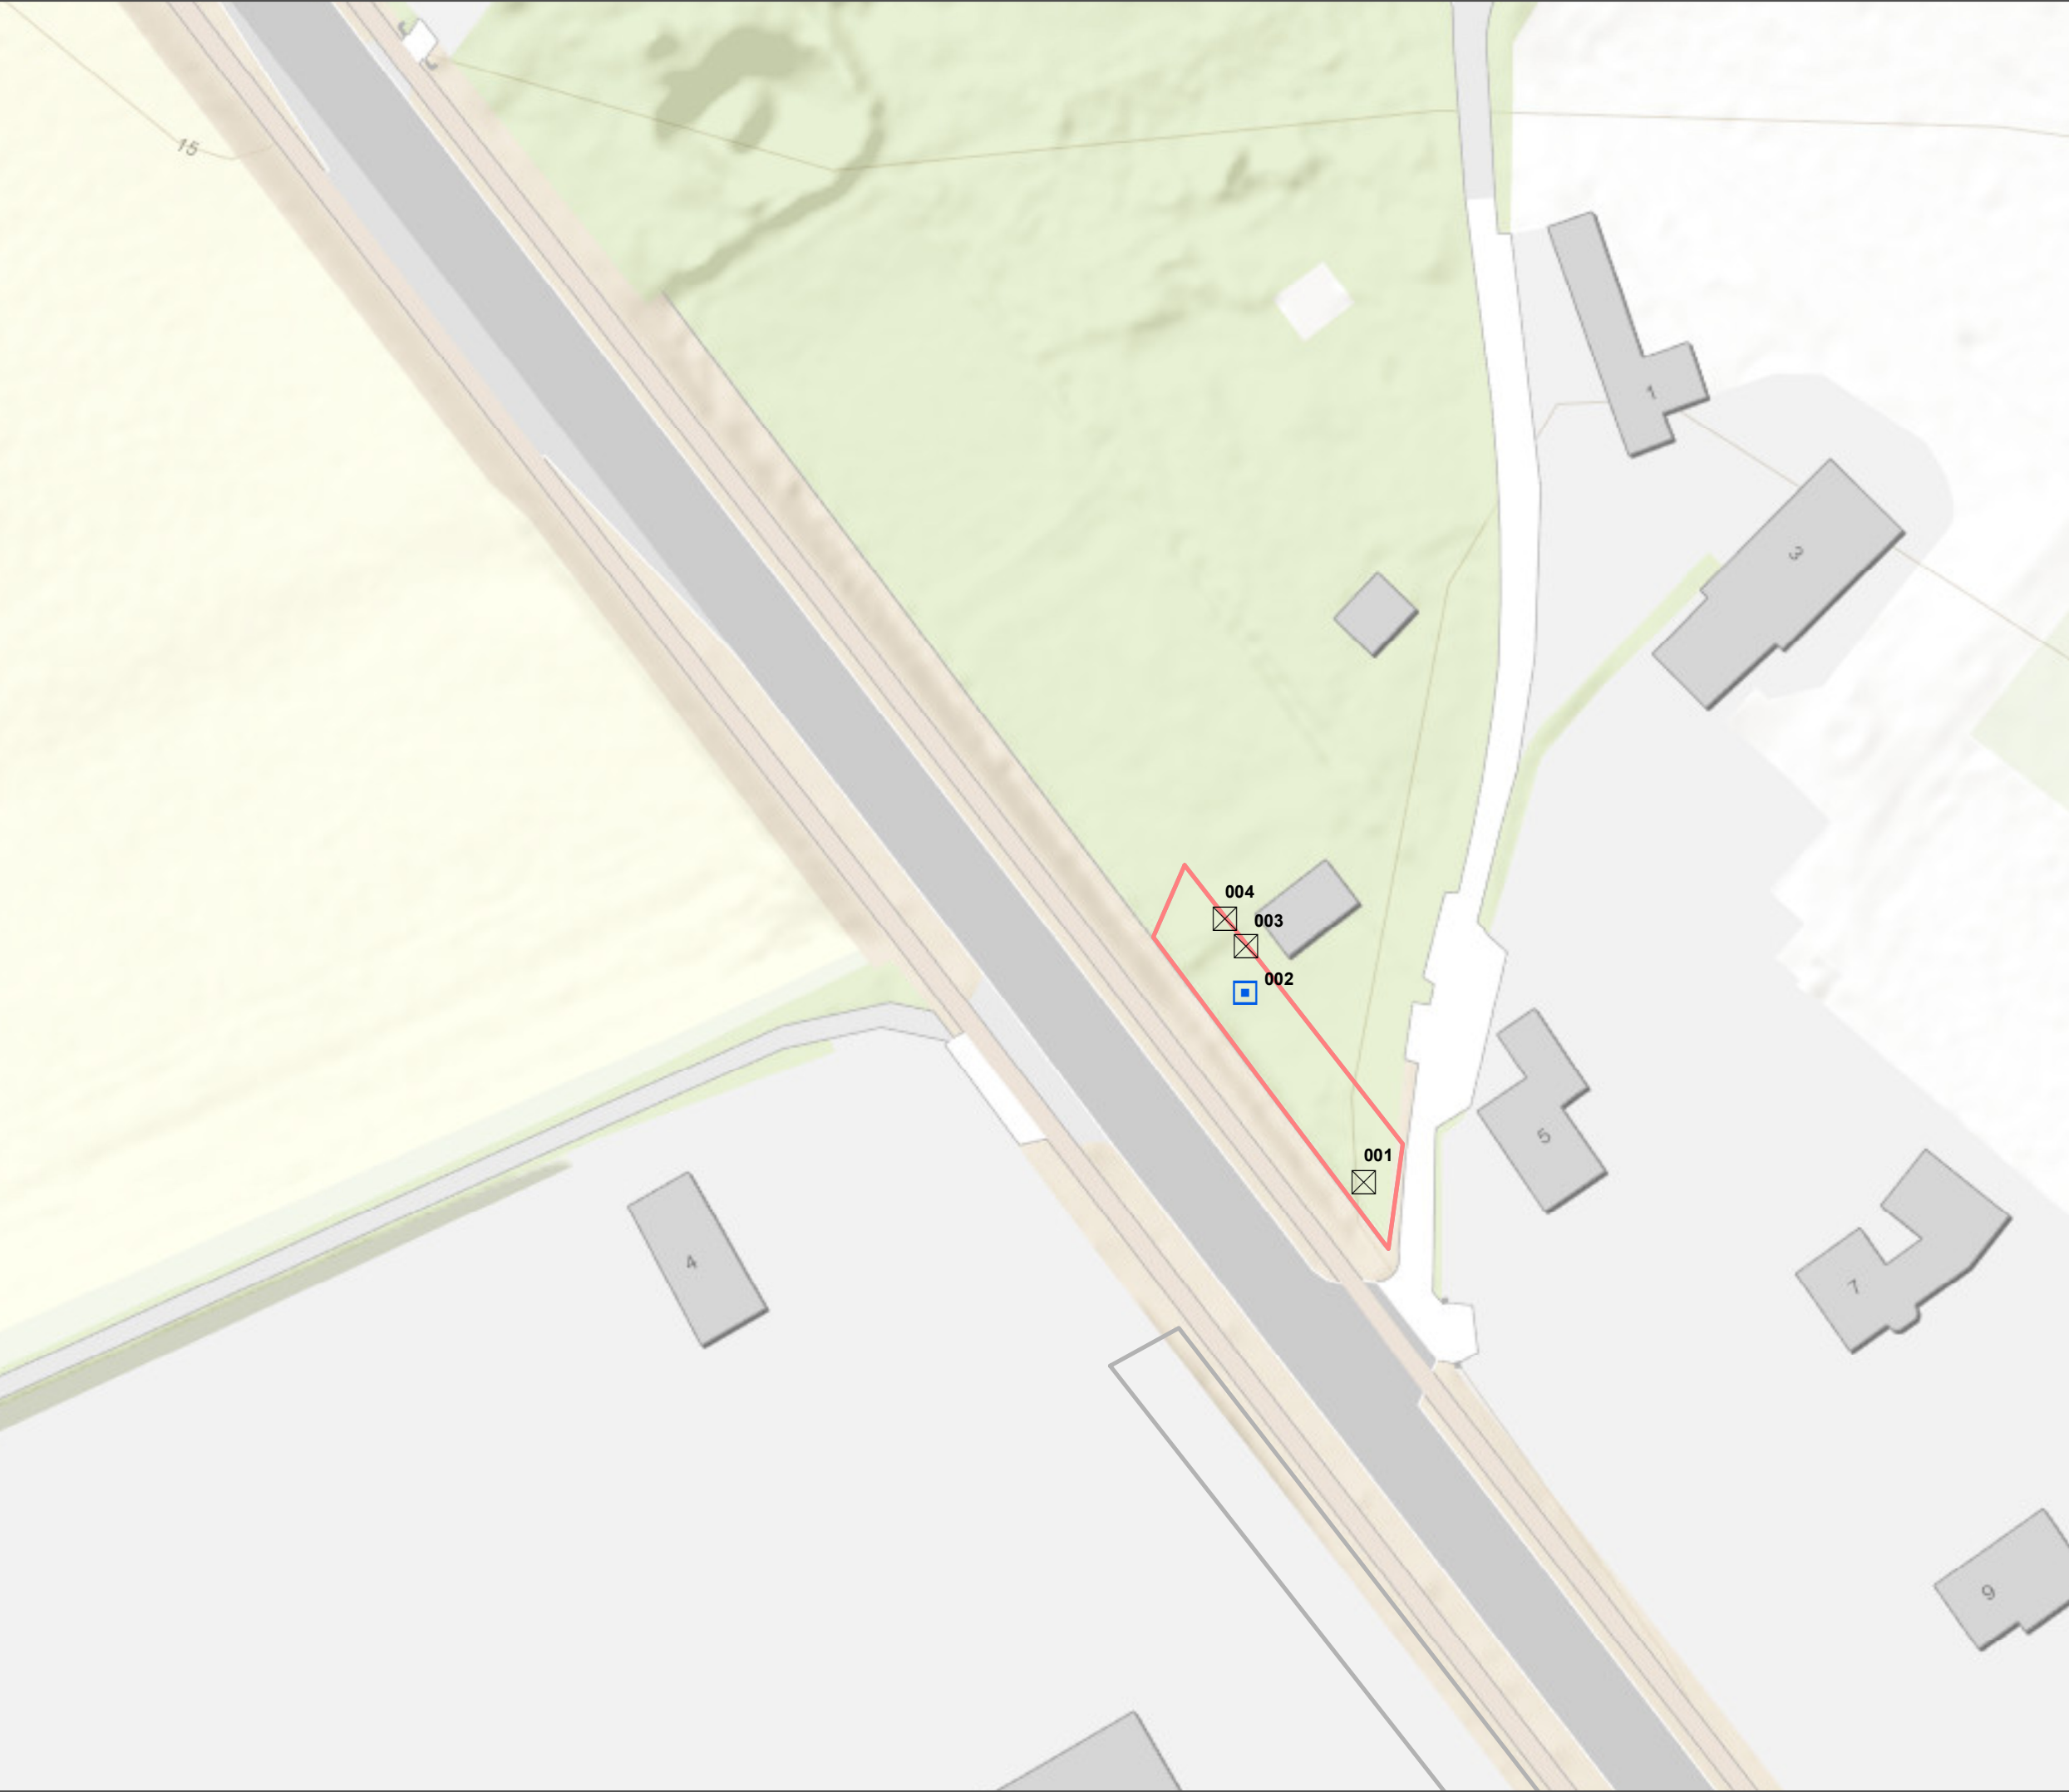
Deellocatie 1

- Nieuw Bergen DL01
- Deellocaties Bergen
- X

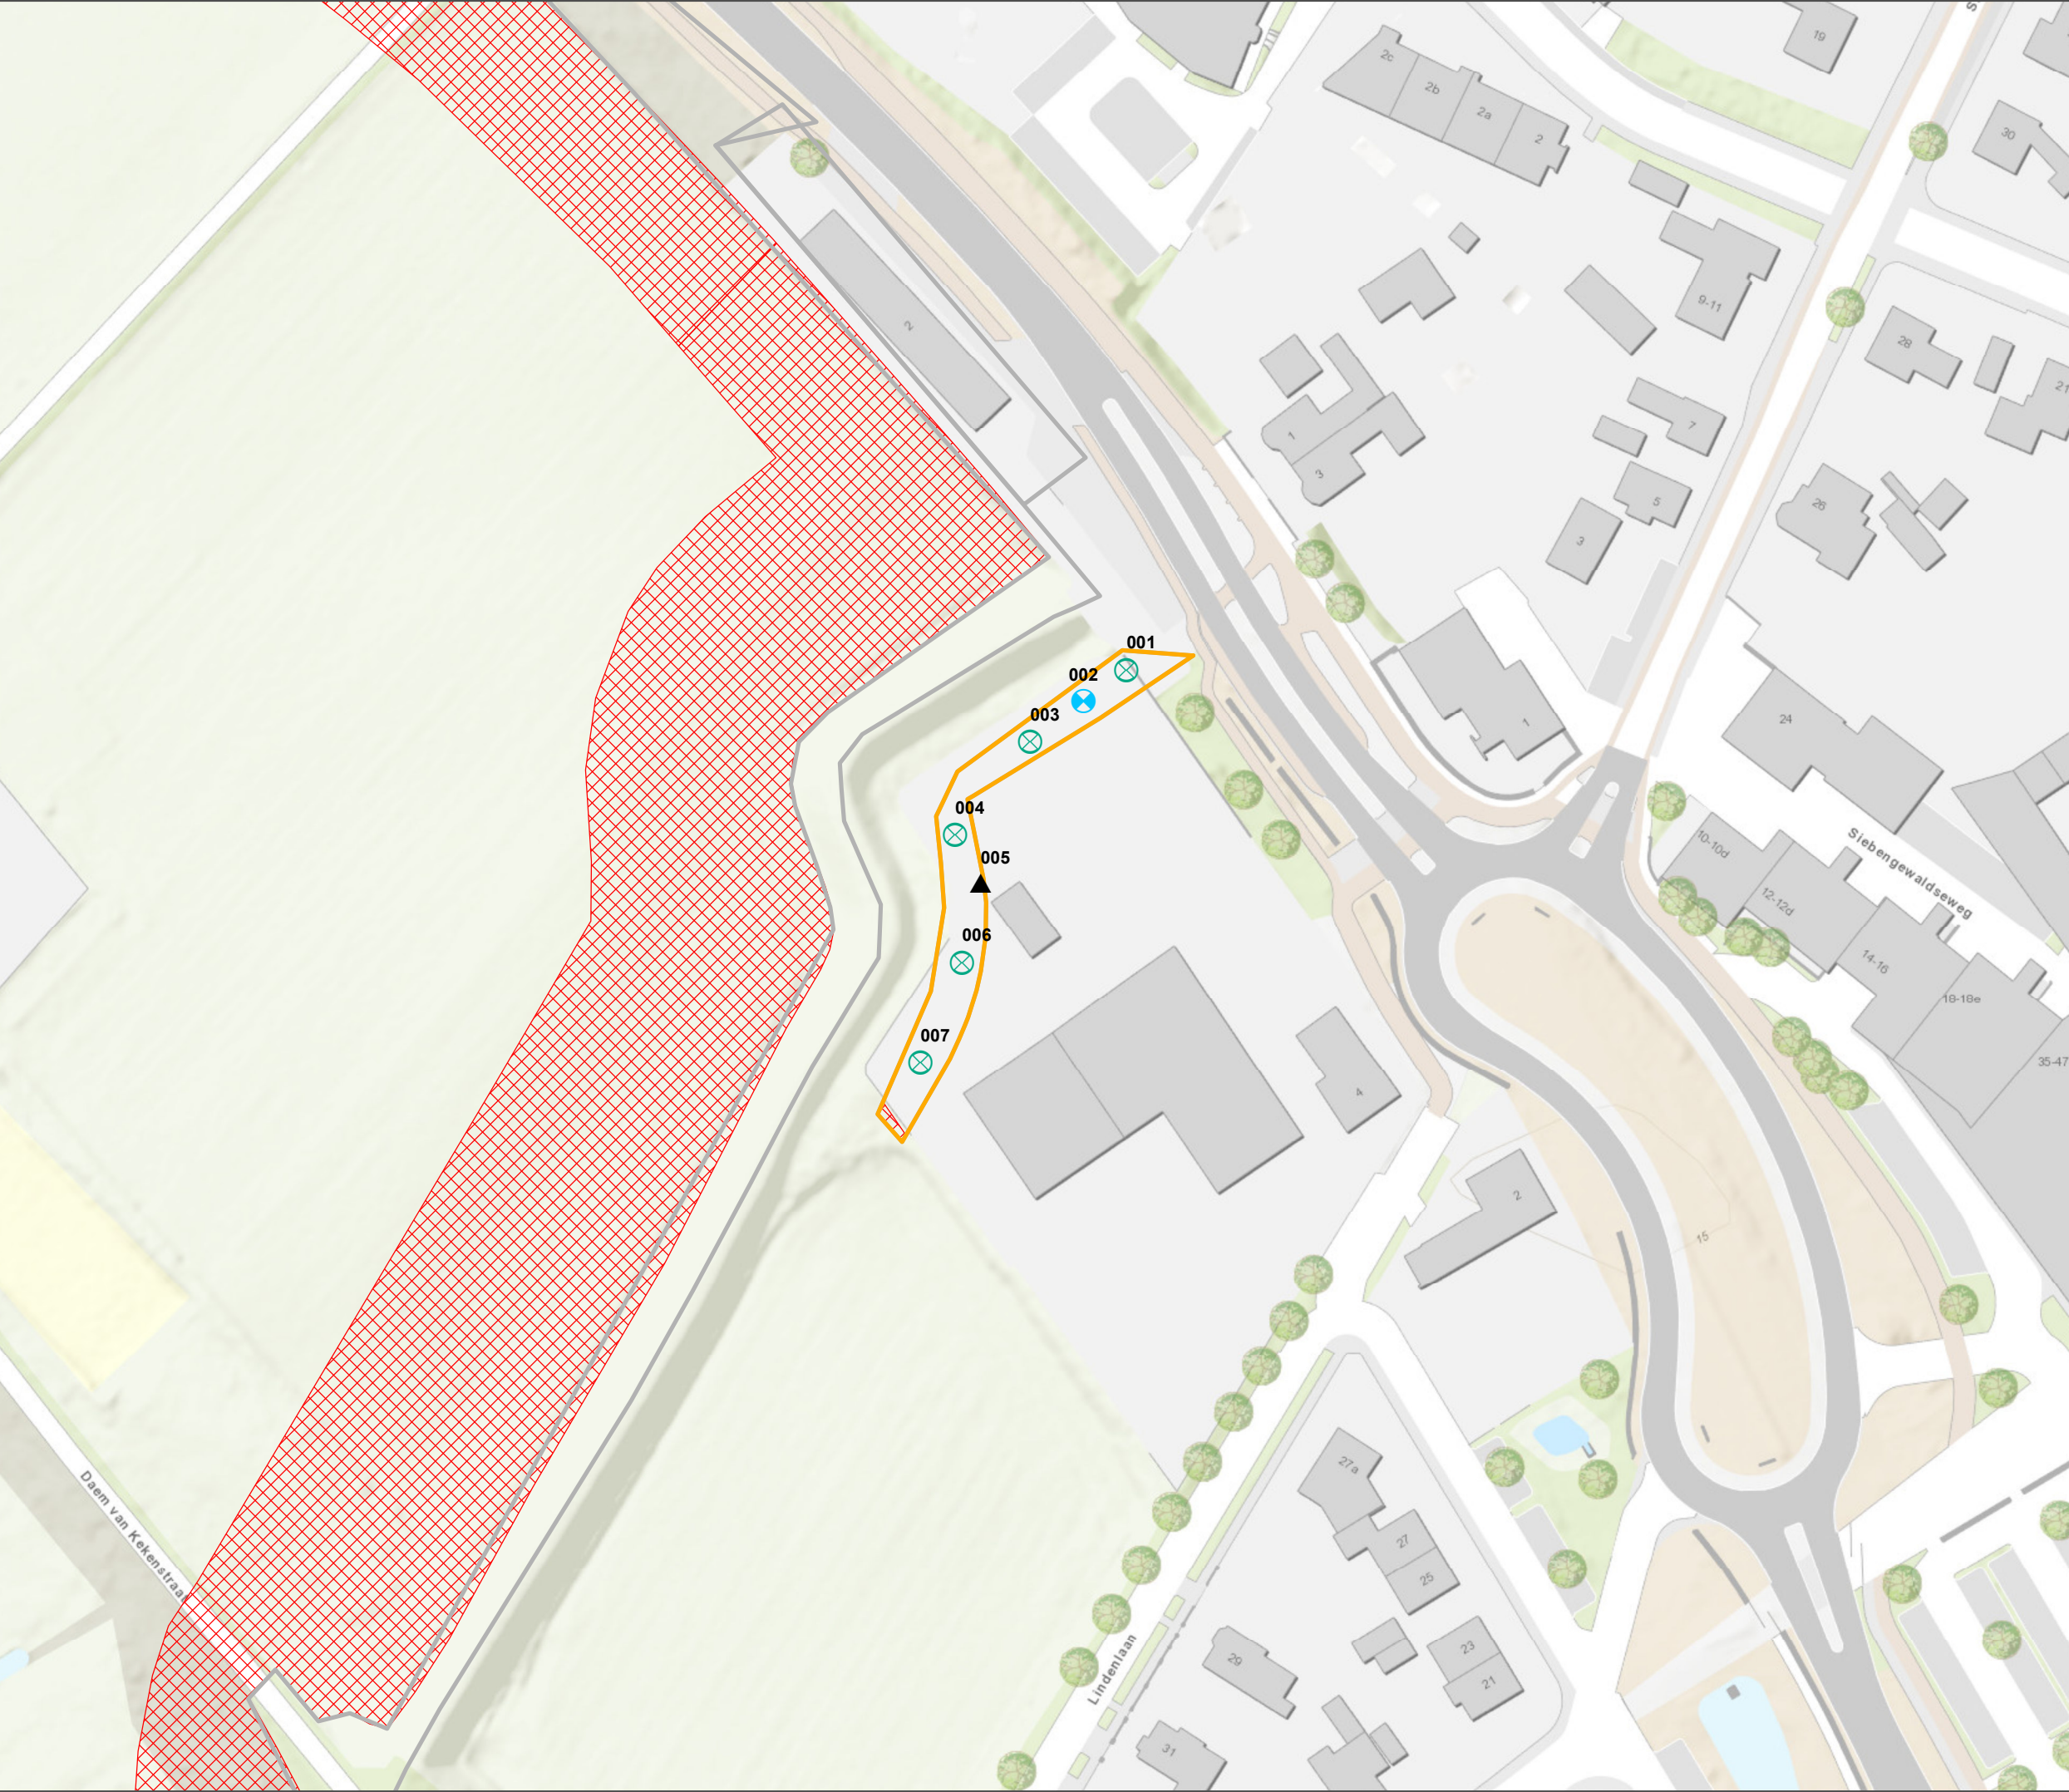
### Deellocatie 8

- Nieuw Bergen DL08
- Deellocaties Bergen
- Niet toegankelijk
- peilbuis
- boring 0,5 m-mv
- boring 1,5 m-mv

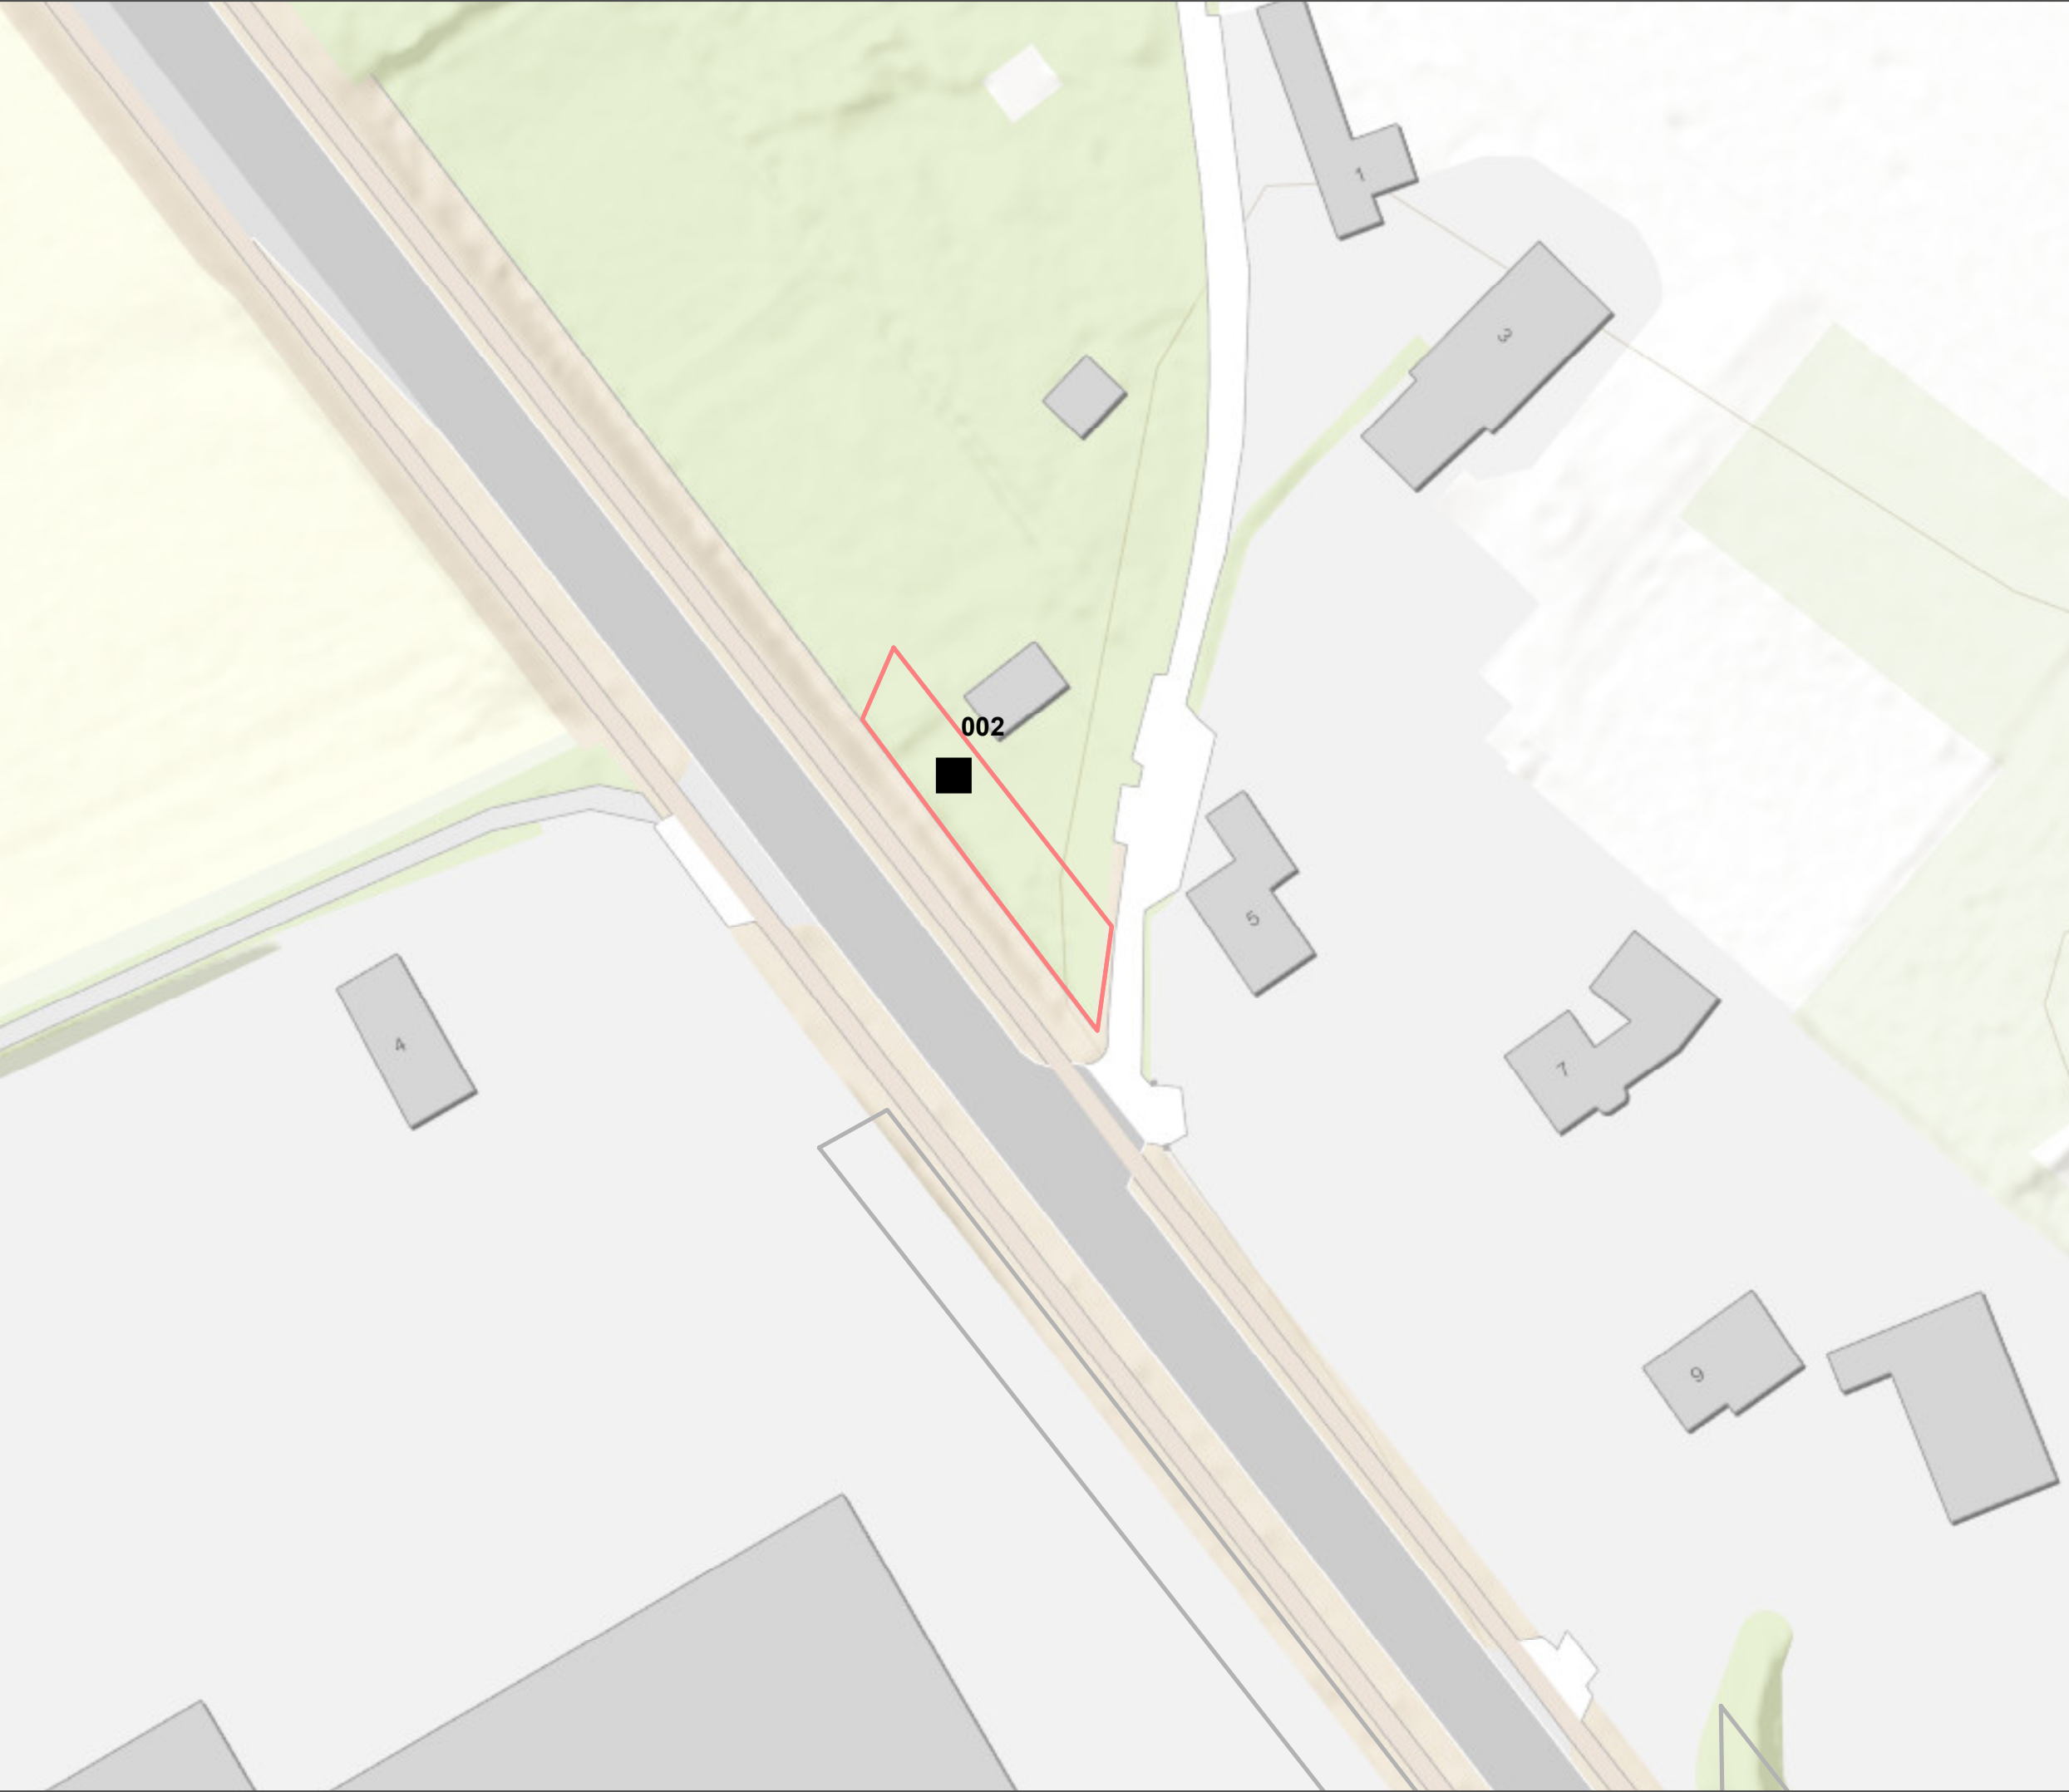
HWBP Noordelijke Maasvallei  
Bijlage 12  
Kaart (water)bodemkwaliteit  
ondergrond - Nieuw Bergen

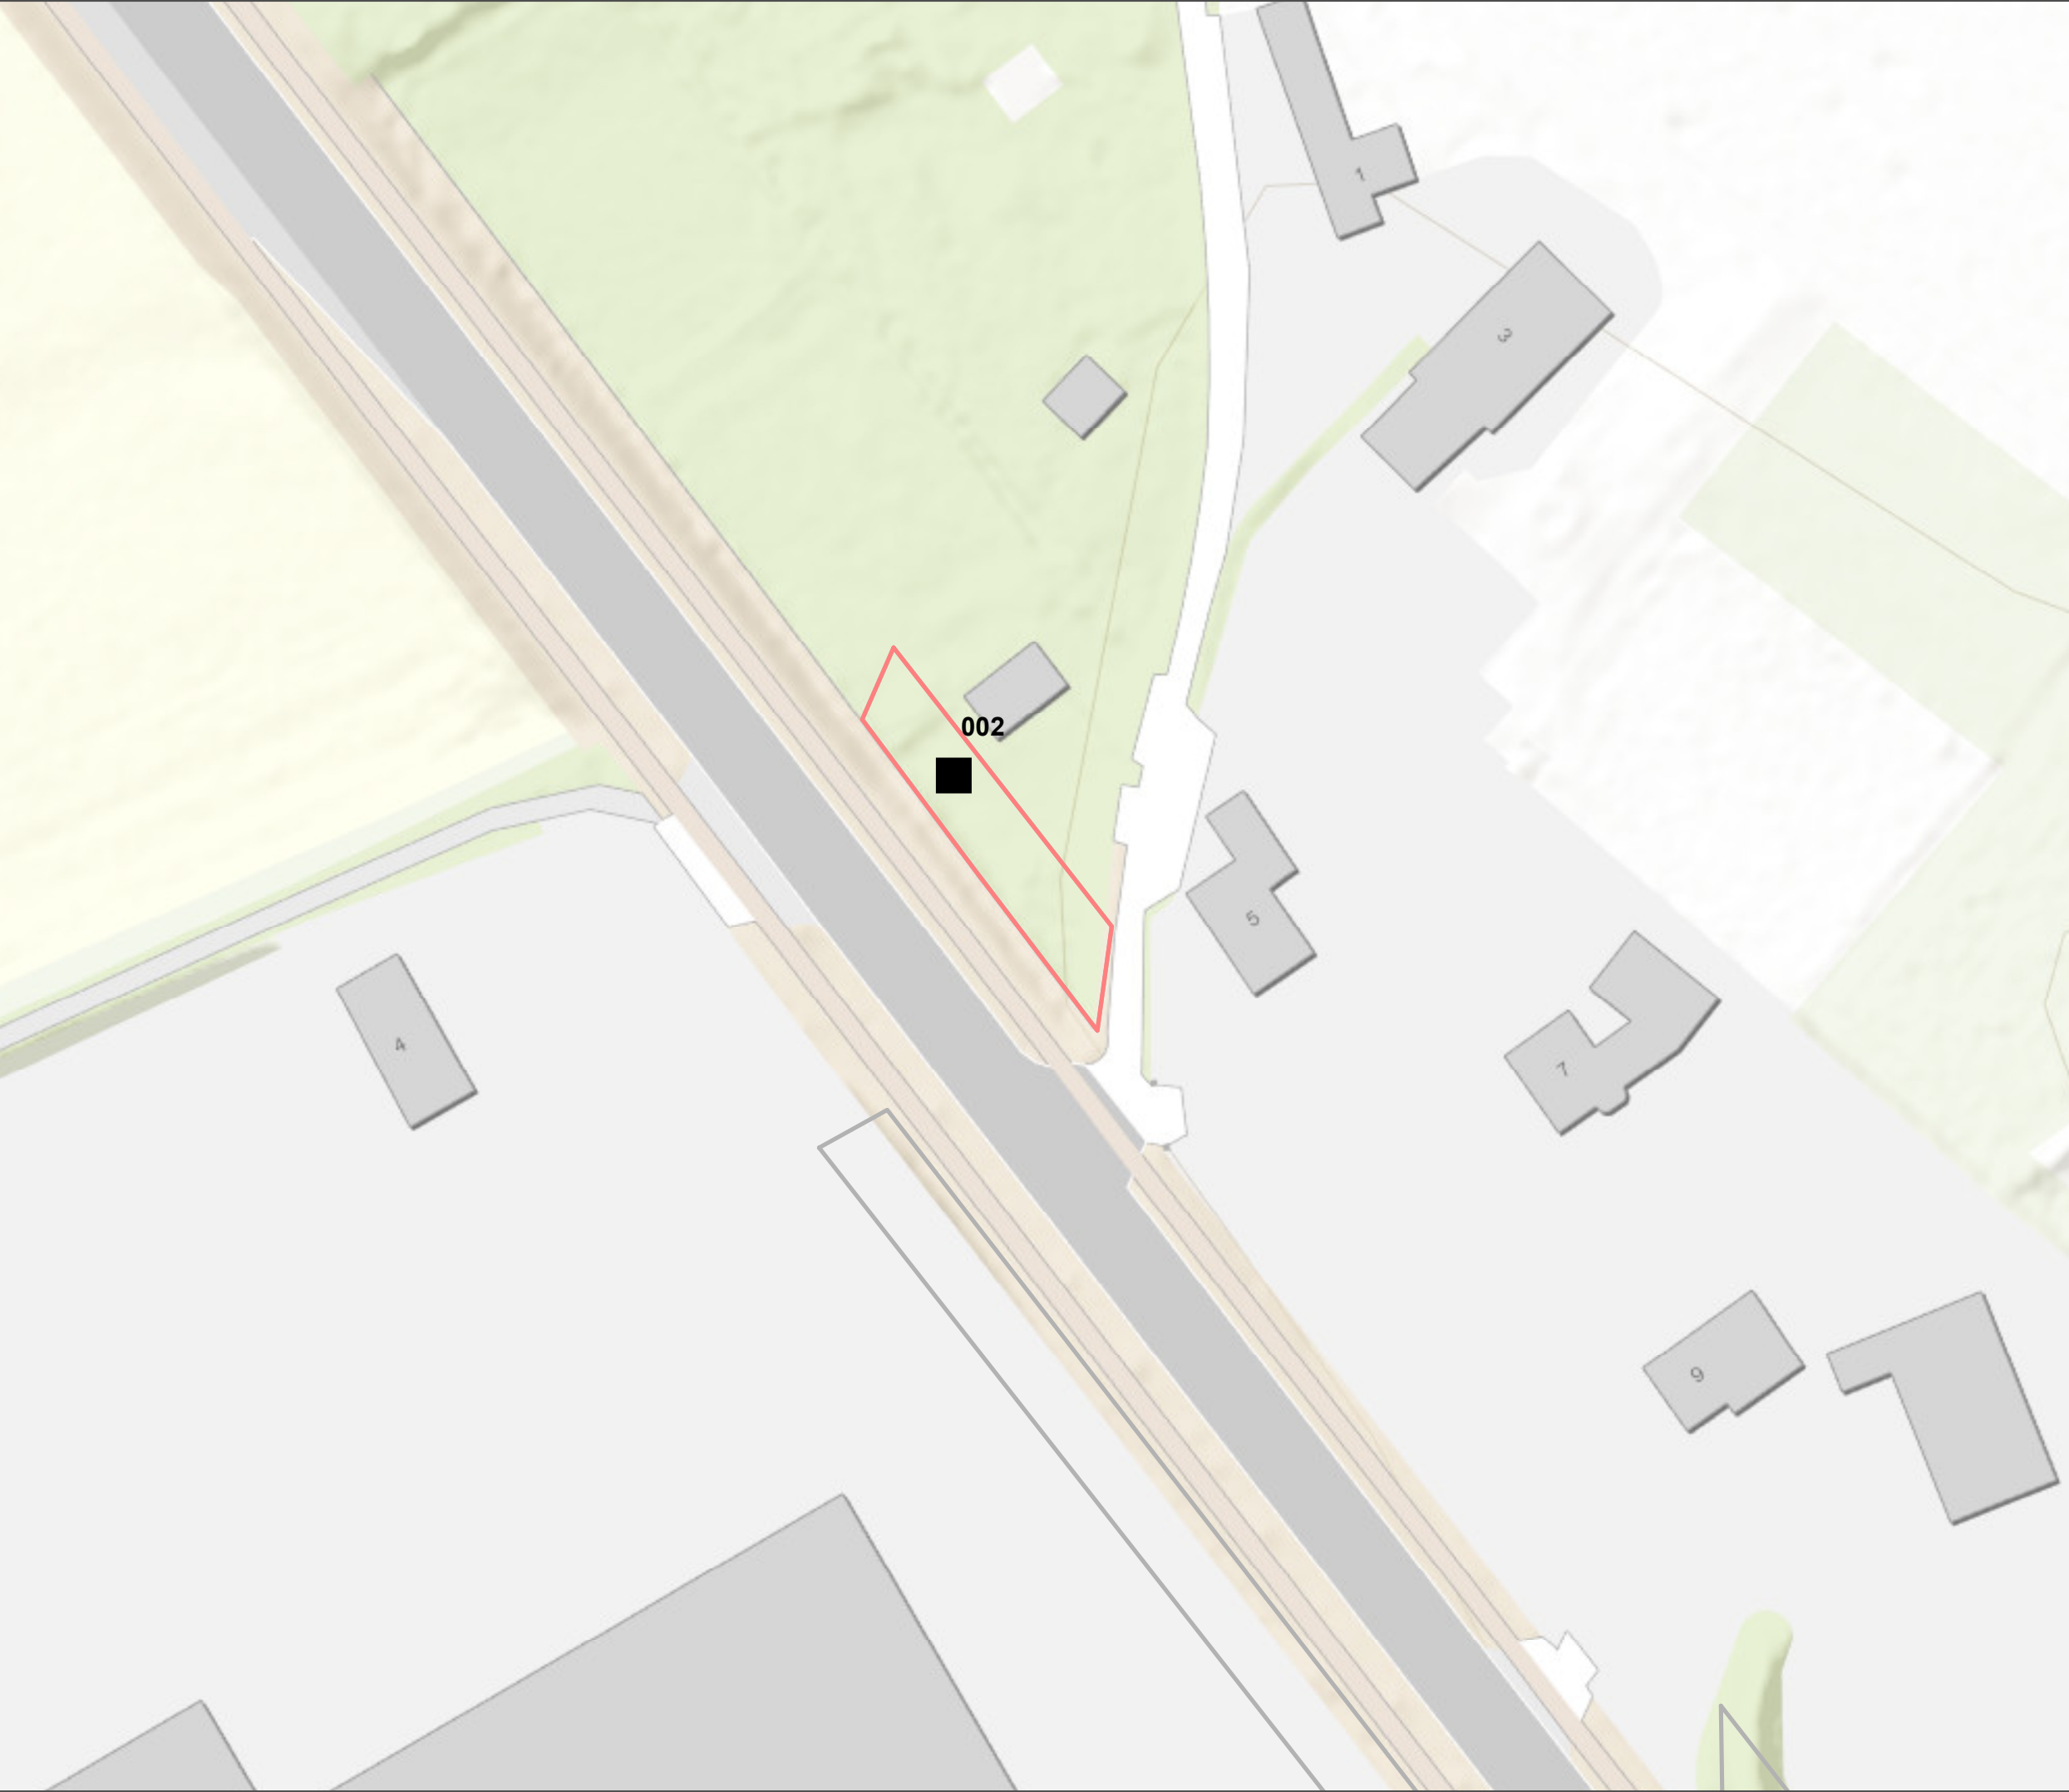
HWBP Noordelijke Maasvallei  
Bijlage 12  
Kaart (water)bodemkwaliteit  
bovengrond - Nieuw Bergen

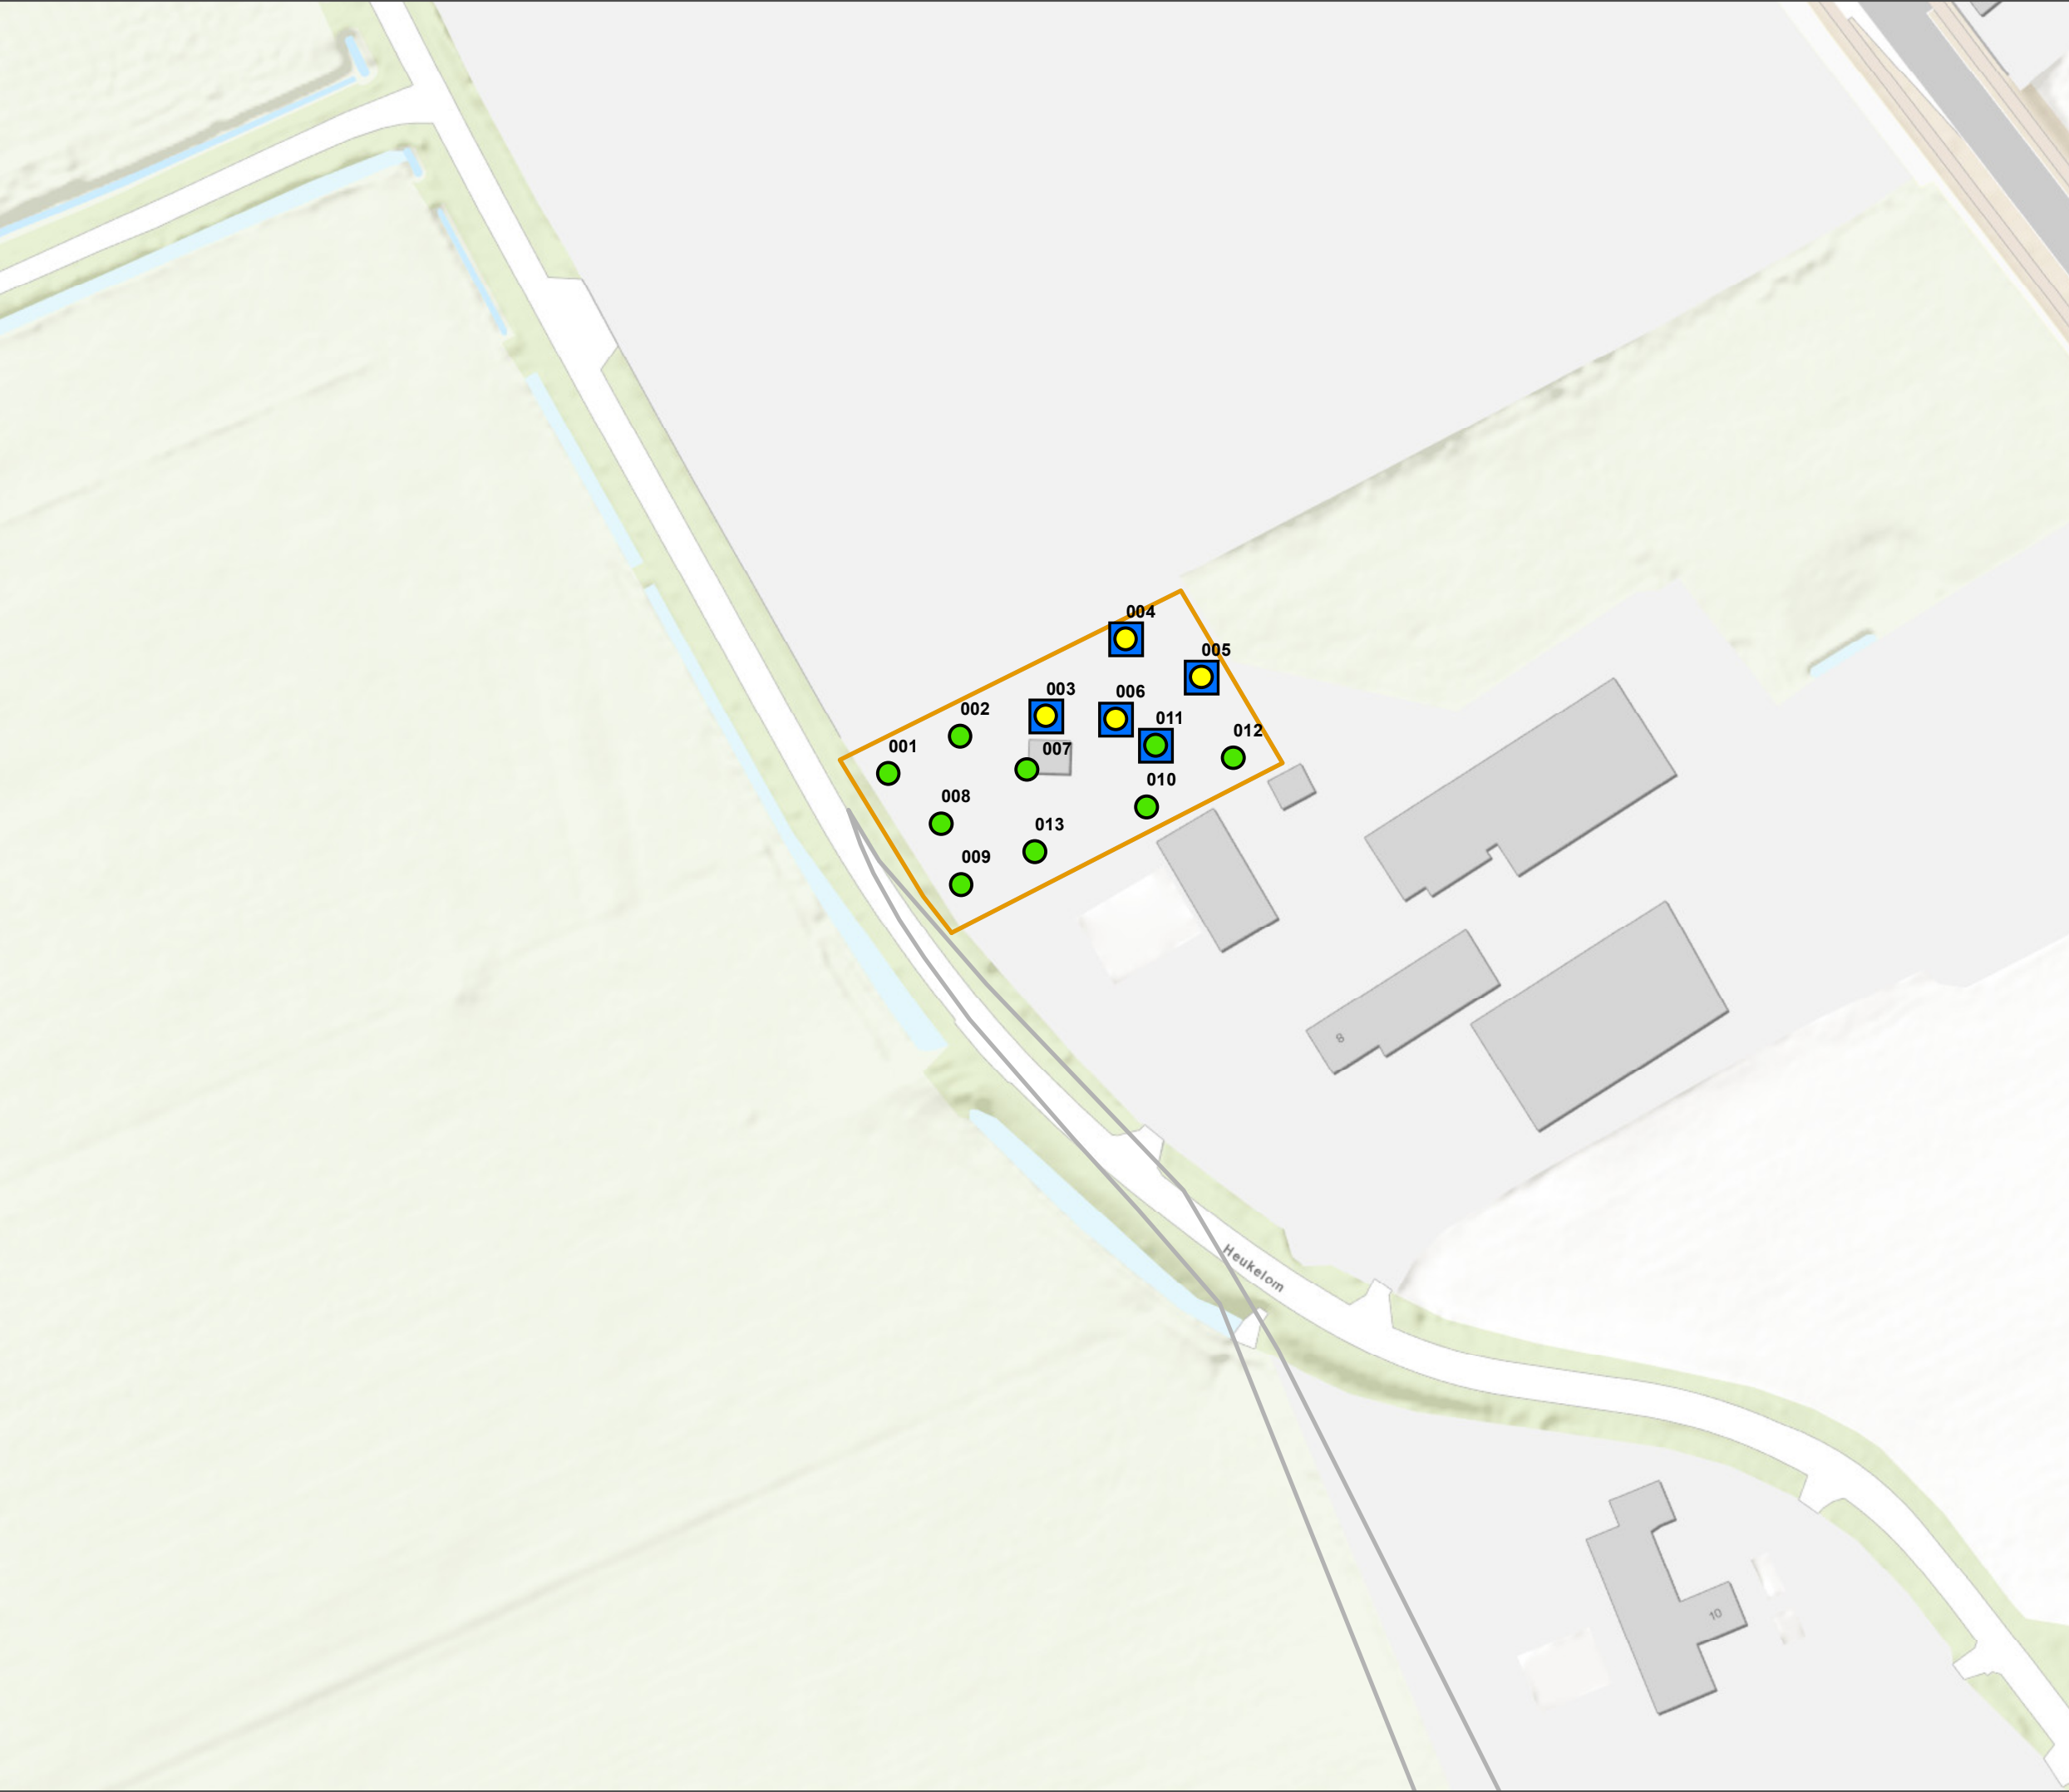
HWBP Noordelijke Maasvallei  
Bijlage 12  
Kaart (water)bodemkwaliteit  
bovengrond - Nieuw Bergen
