CB.11.005 Rapportage verkennend (water)bodemonderzoek en  
asbestonderzoek DR57 Nieuw Bergen

*Hoogwaterbeschermingsprogramma*

*Noordelijke Maasvallei*

Datum: 08-03-2018

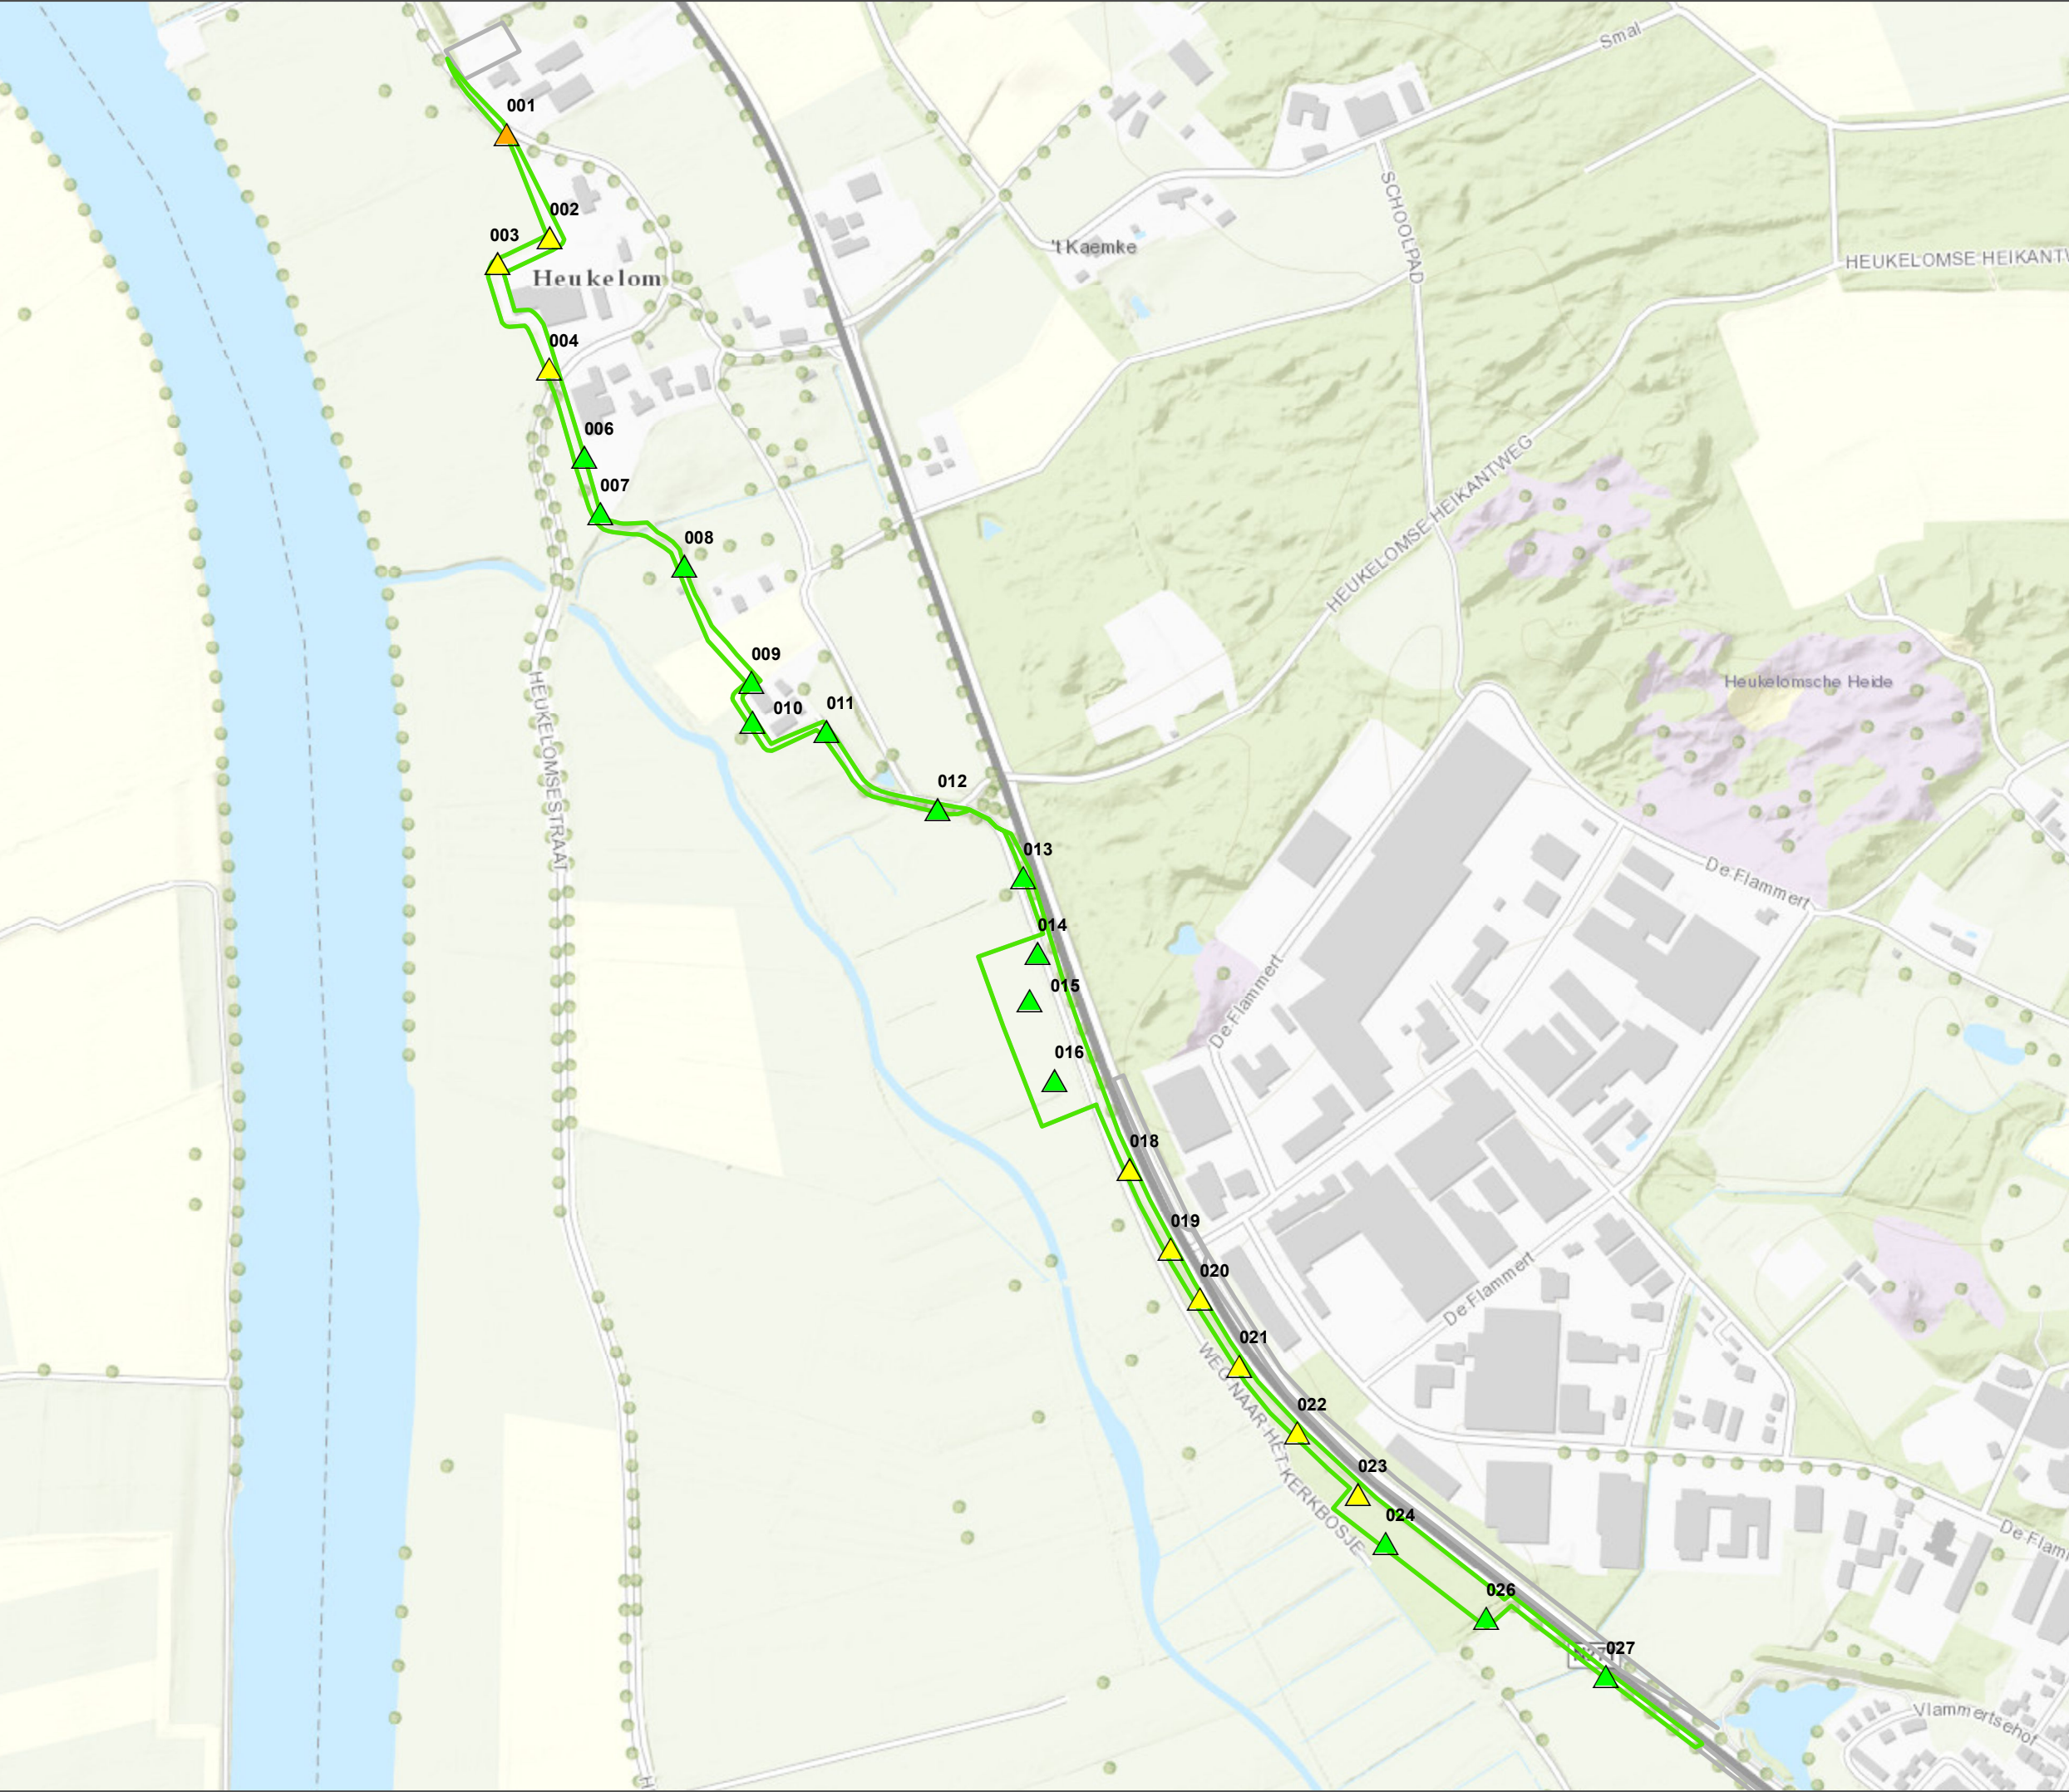
HWBP Noordelijke Maasvallei  
Bijlage 12  
Kaart (water)bodemkwaliteit  
bovengrond - Nieuw Bergen

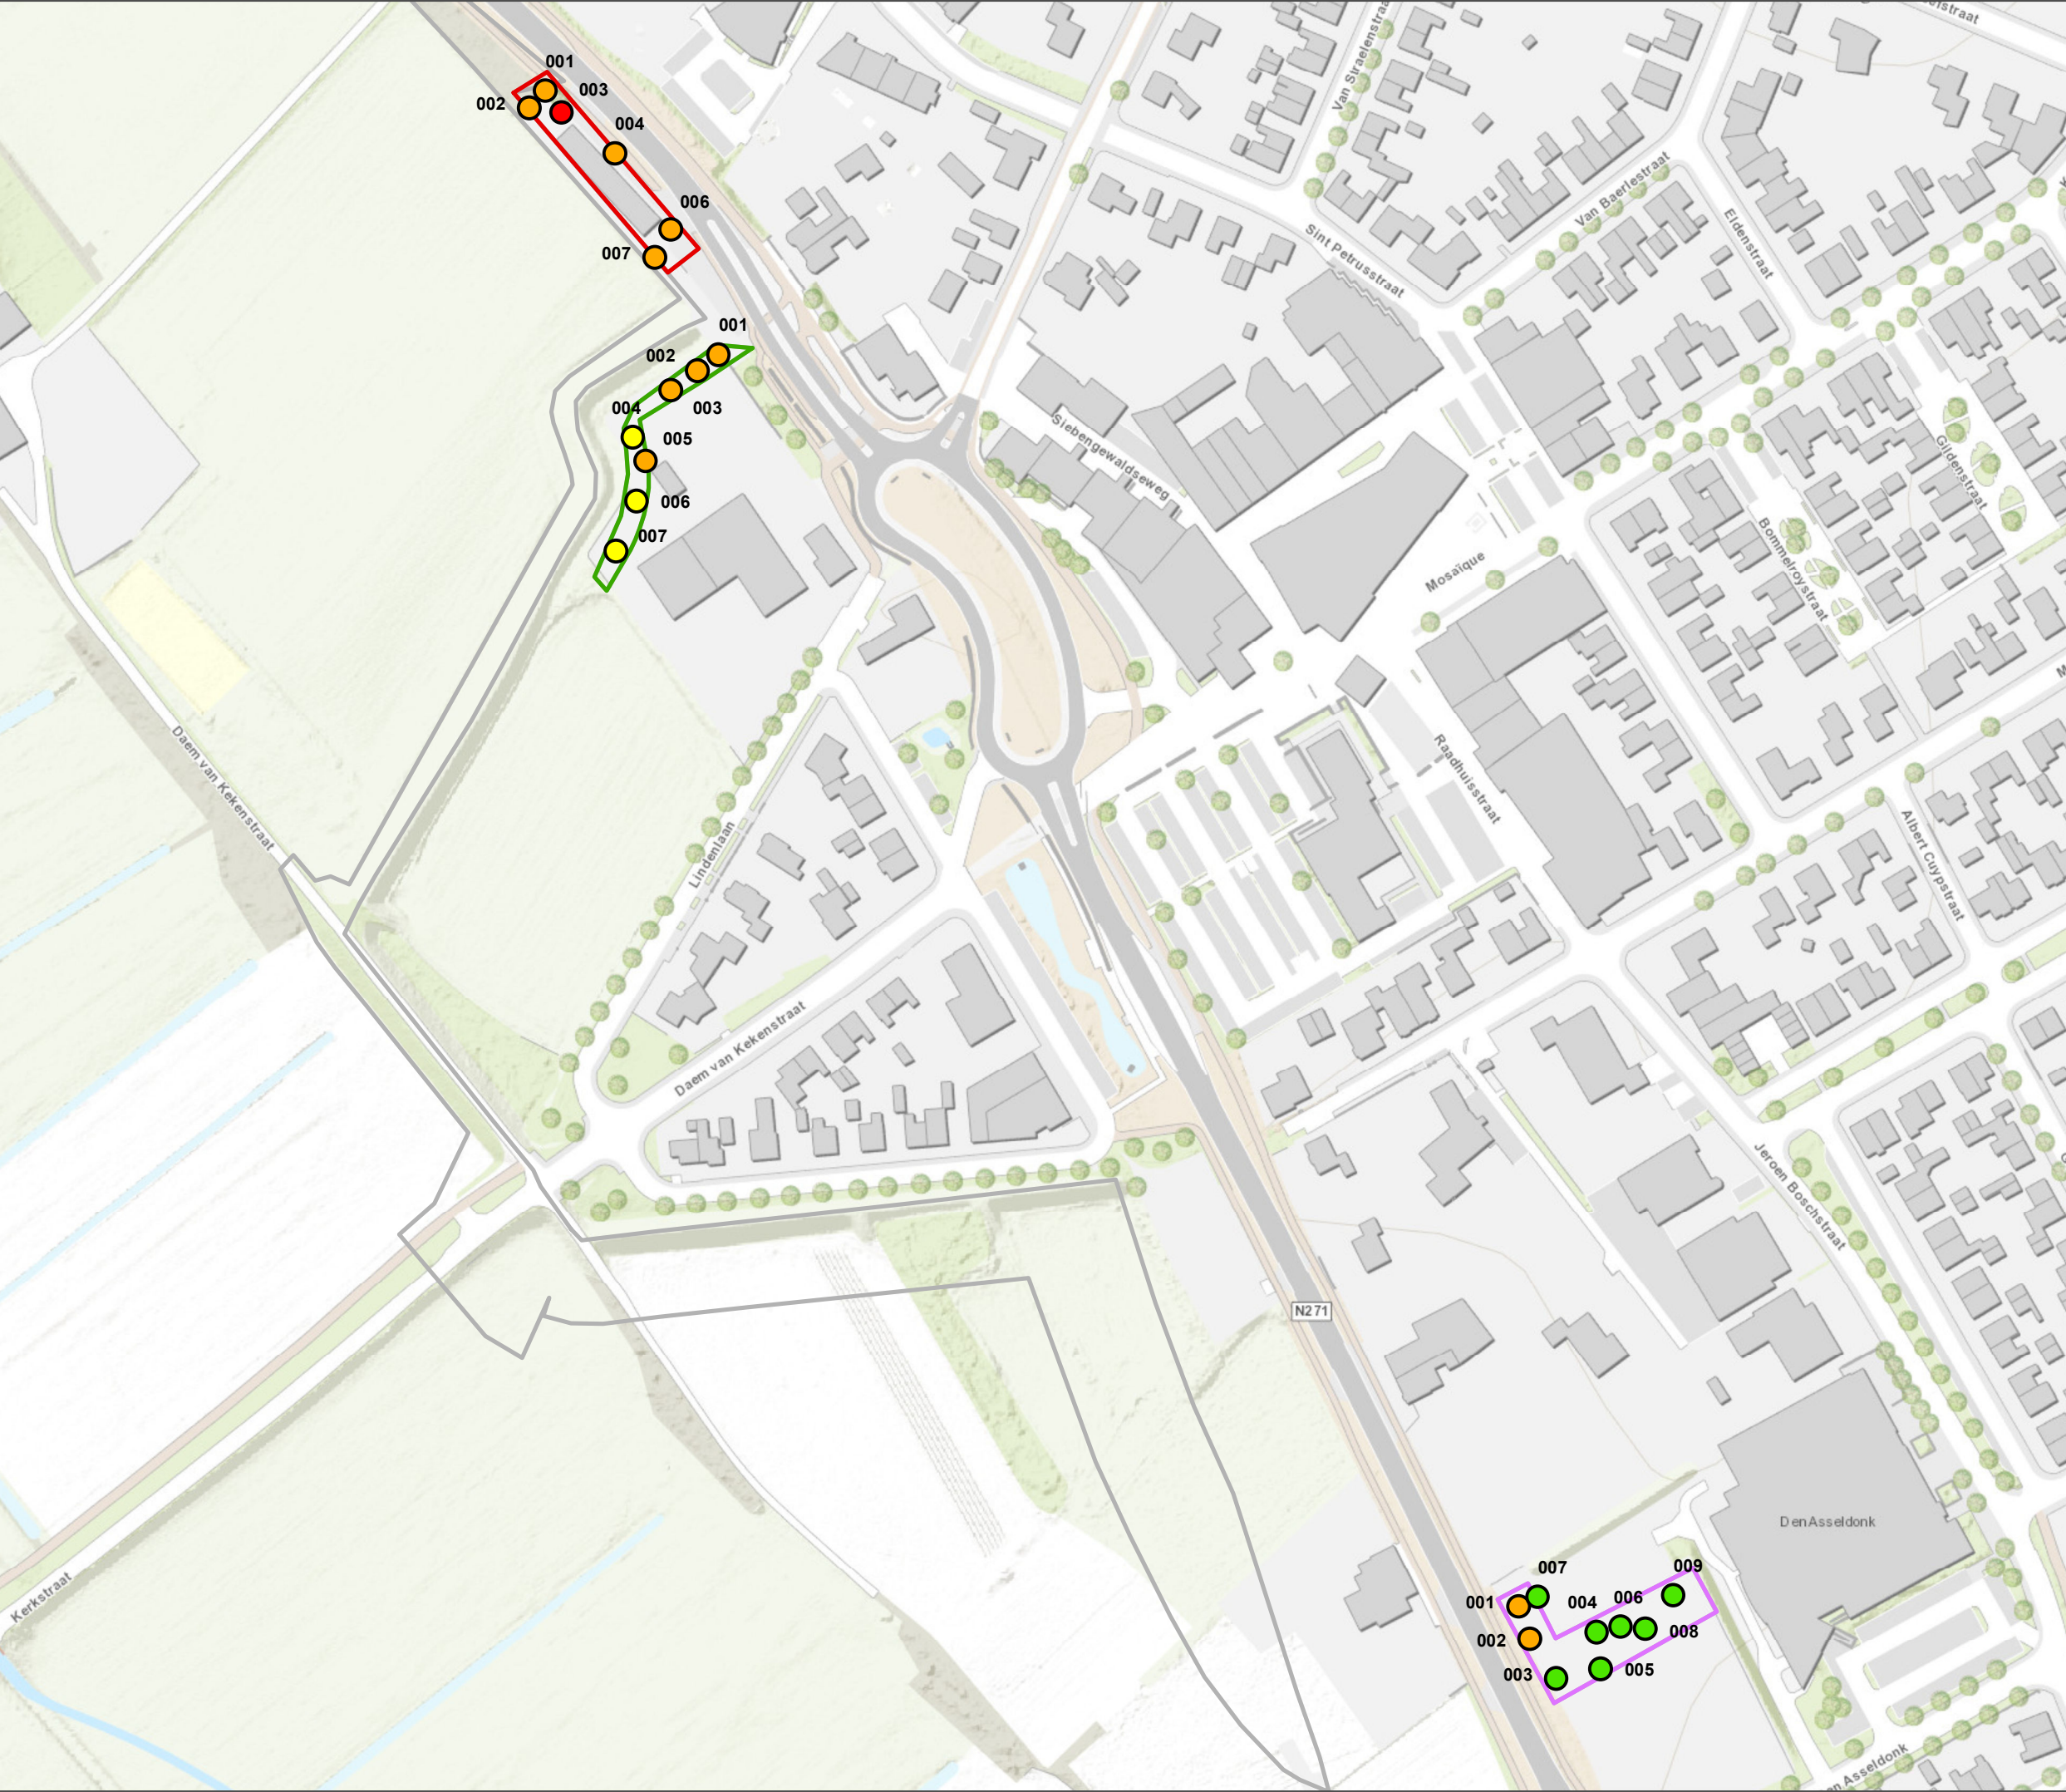
HWBP Noordelijke Maasvallei  
Bijlage 12  
Kaart (water)bodemkwaliteit  
bovengrond - Nieuw Bergen

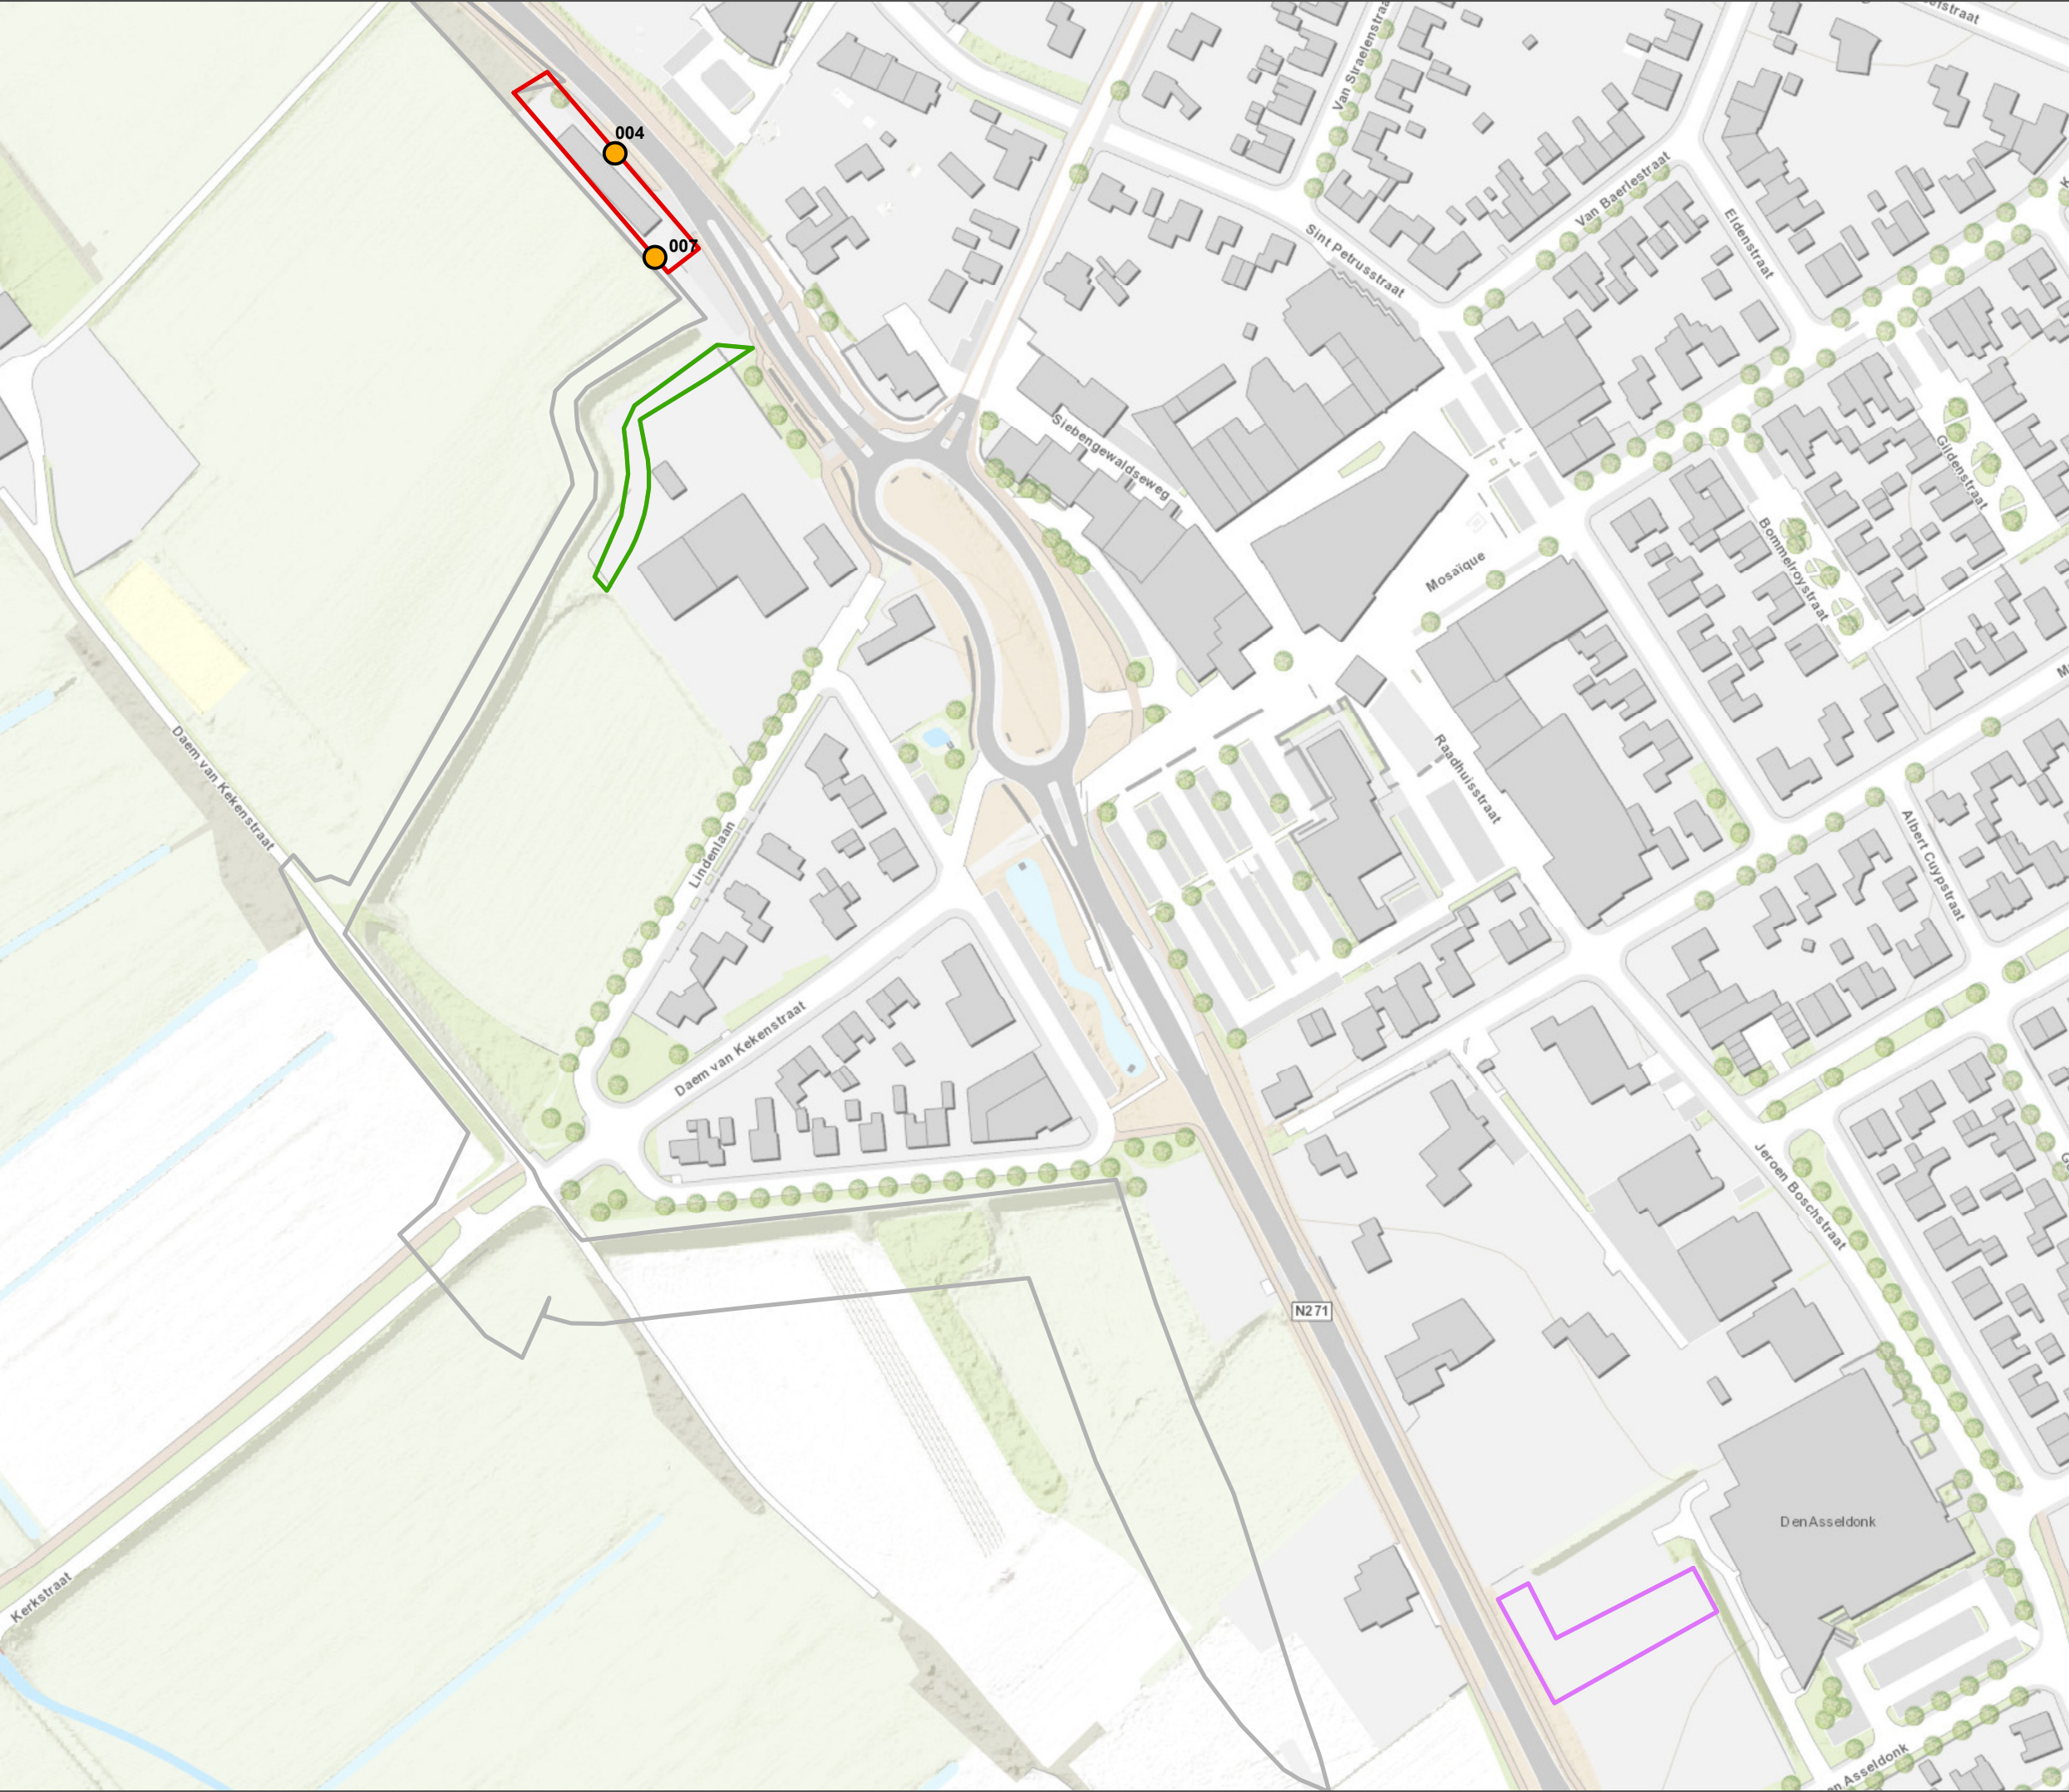
HWBP Noordelijke Maasvallei  
Bijlage 12  
Kaart (water)bodemkwaliteit  
ondergrond - Nieuw Bergen

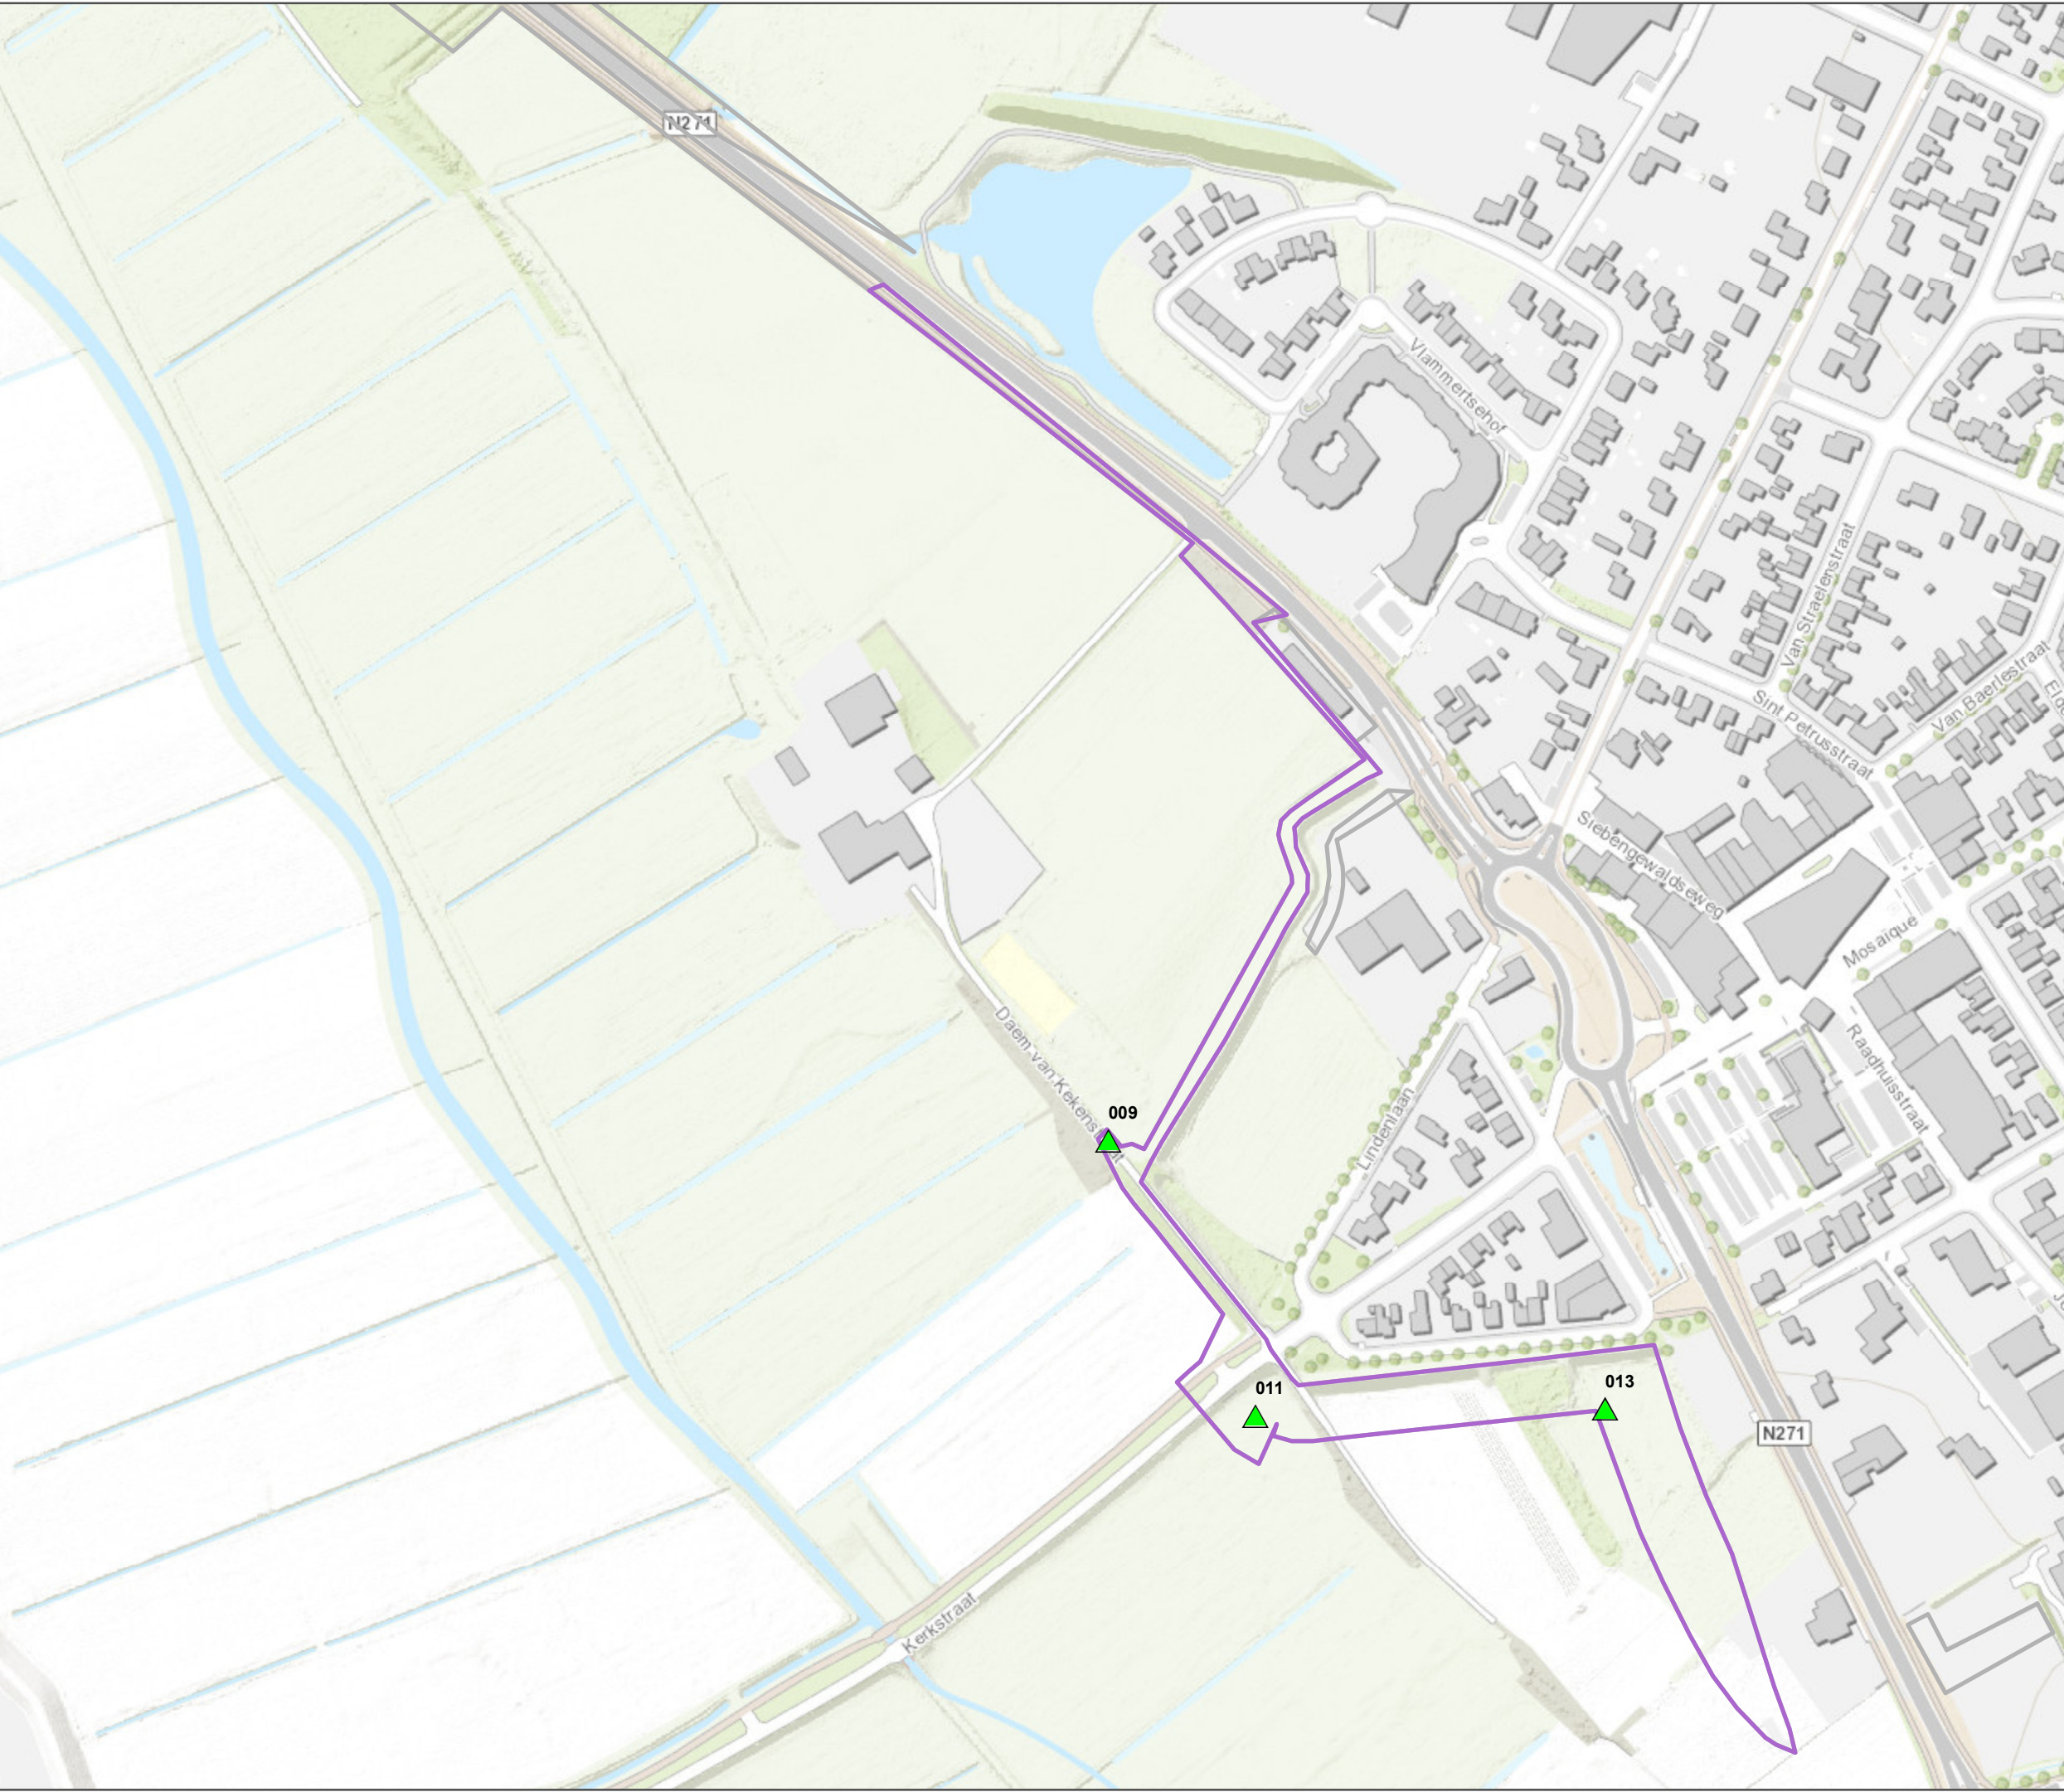
HWBP Noordelijke Maasvallei  
Bijlage 12  
Kaart (water)bodemkwaliteit  
ondergrond - Nieuw Bergen

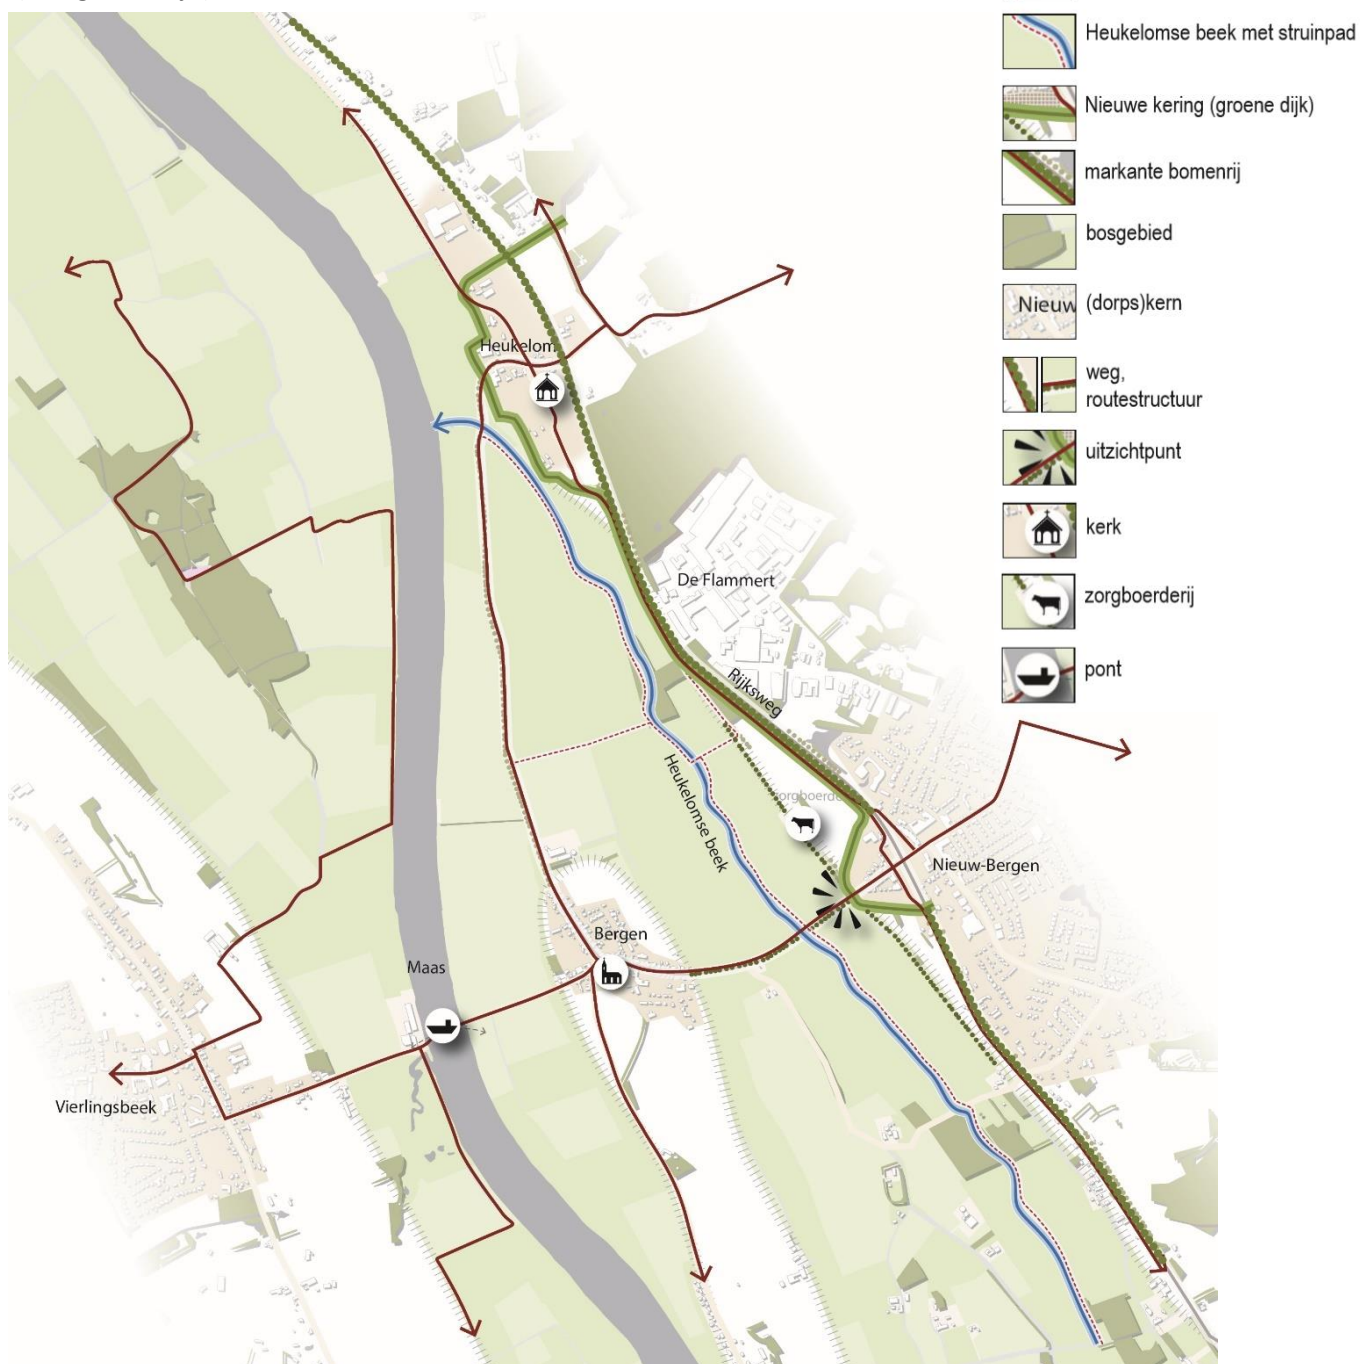
Figuur 1: Tracé en VKA Nieuw Beren (streefbeeld)

Het geoptimaliseerde VKA voor DR75 Nieuw Bergen is weergegeven in Figuur 1 (lichtgroene lijn).

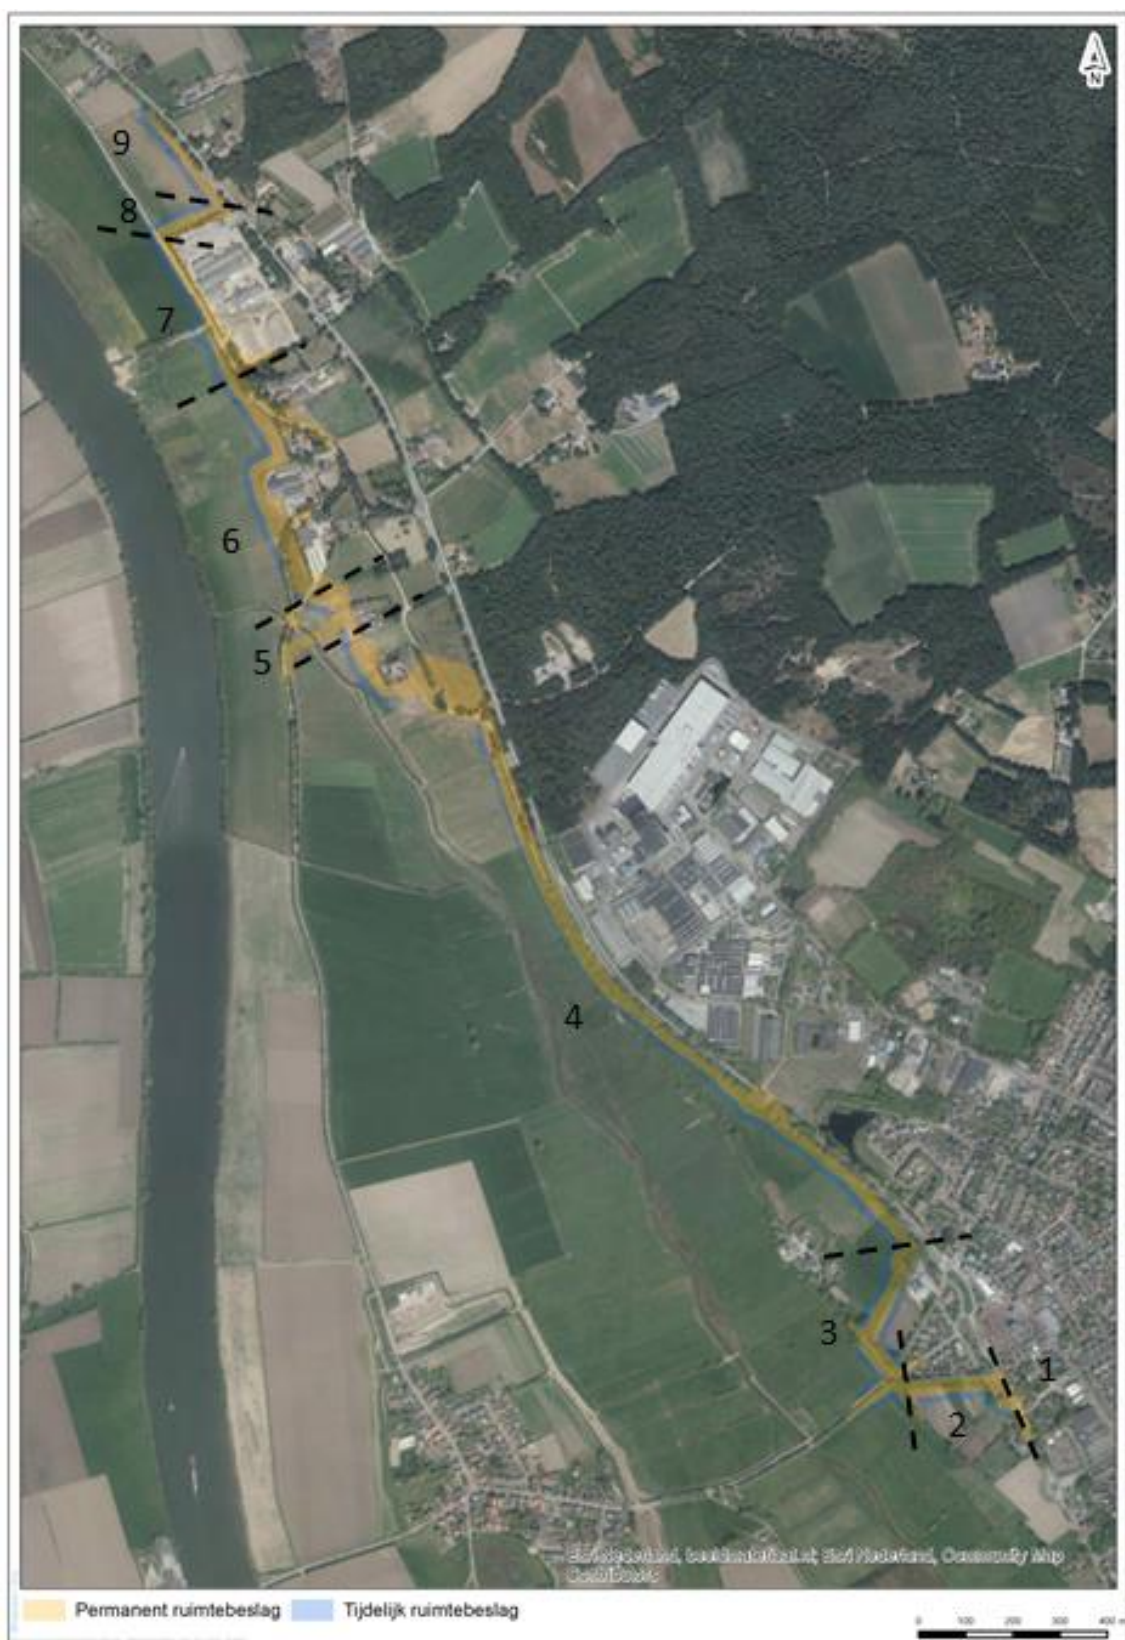
Afbeelding 2.2 Dijkvakken en deelgebieden inclusief ingepast VKA met tijdelijk en permanent ruimtebeslag

De deelgebieden zelf zijn weer ingedeeld in dijkvakken. Deze dijkvakken zijn gekozen op basis van technische ontwerpprincipes. Het dijktraject is opgedeeld in 9 dijkvakken (Afbeelding 2.2).

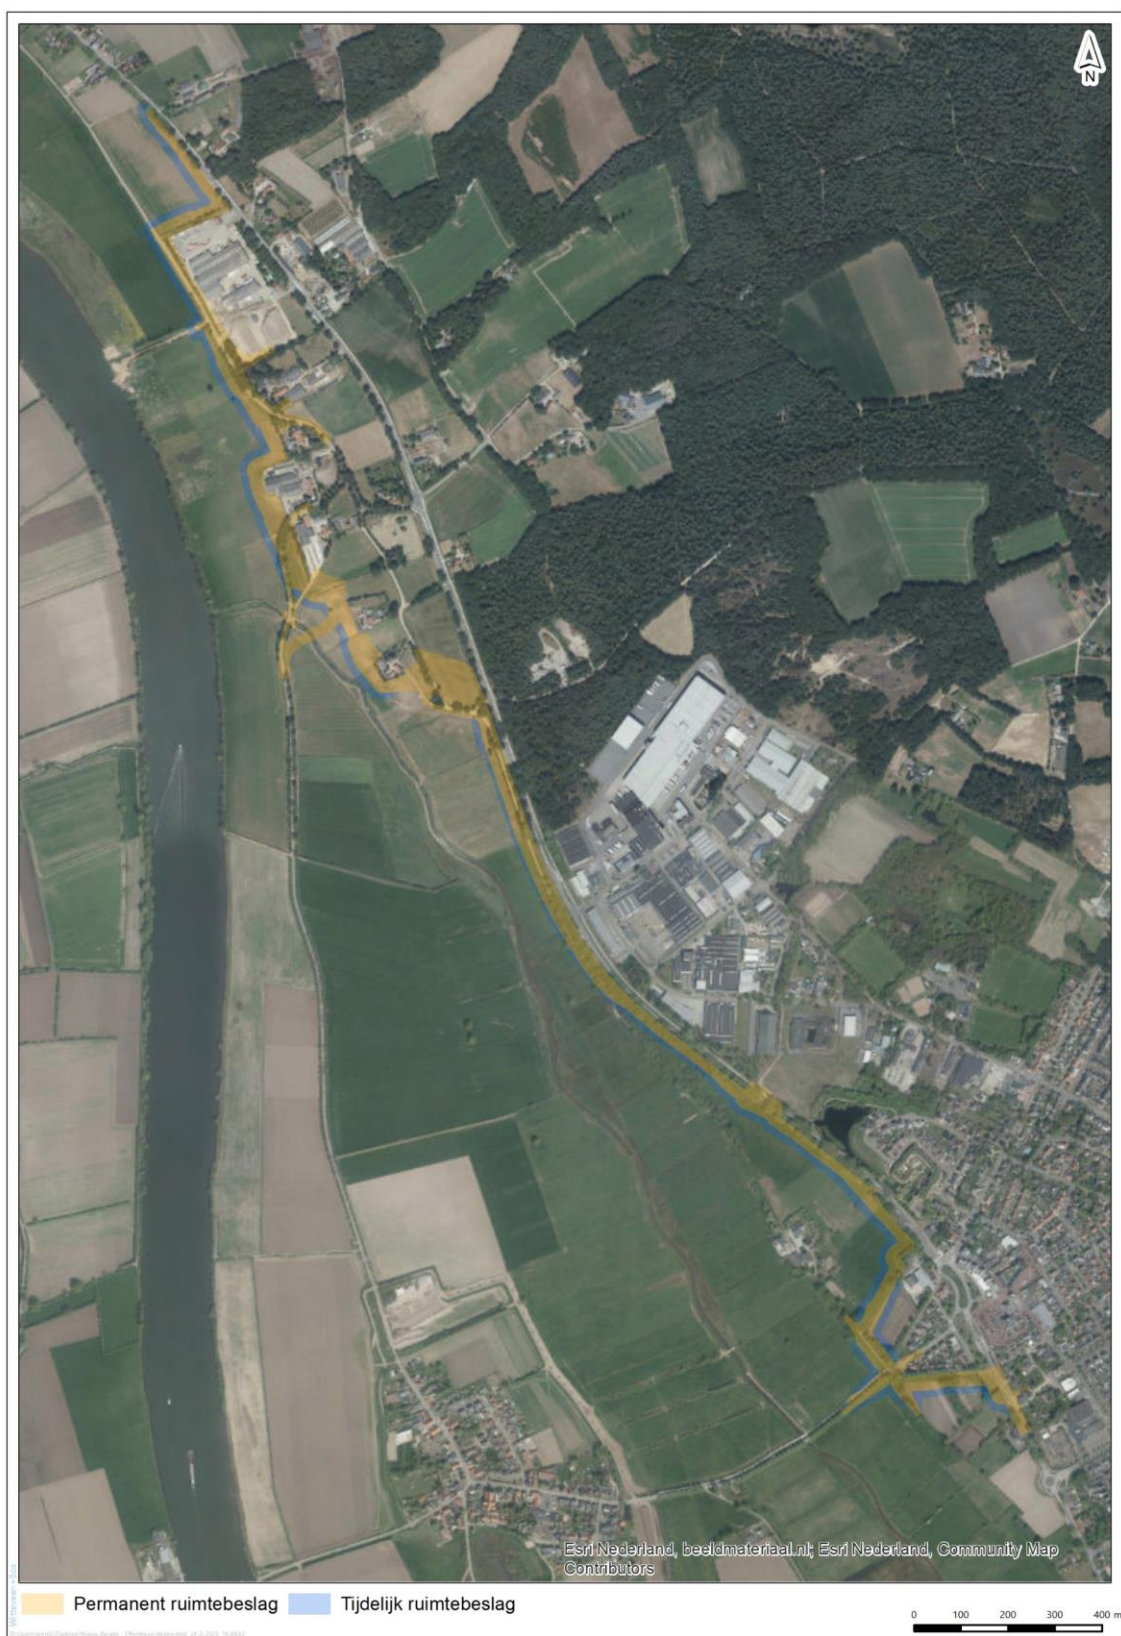
Afbeelding 2.3 Ruimtebeslag dijktraject (permanent: geel, tijdelijk: blauw) Nieuw Bergen
