project: Villa Trianon Breda

onderdeel: Hersteltekening westgevel

| | document: | BT07 | | | |

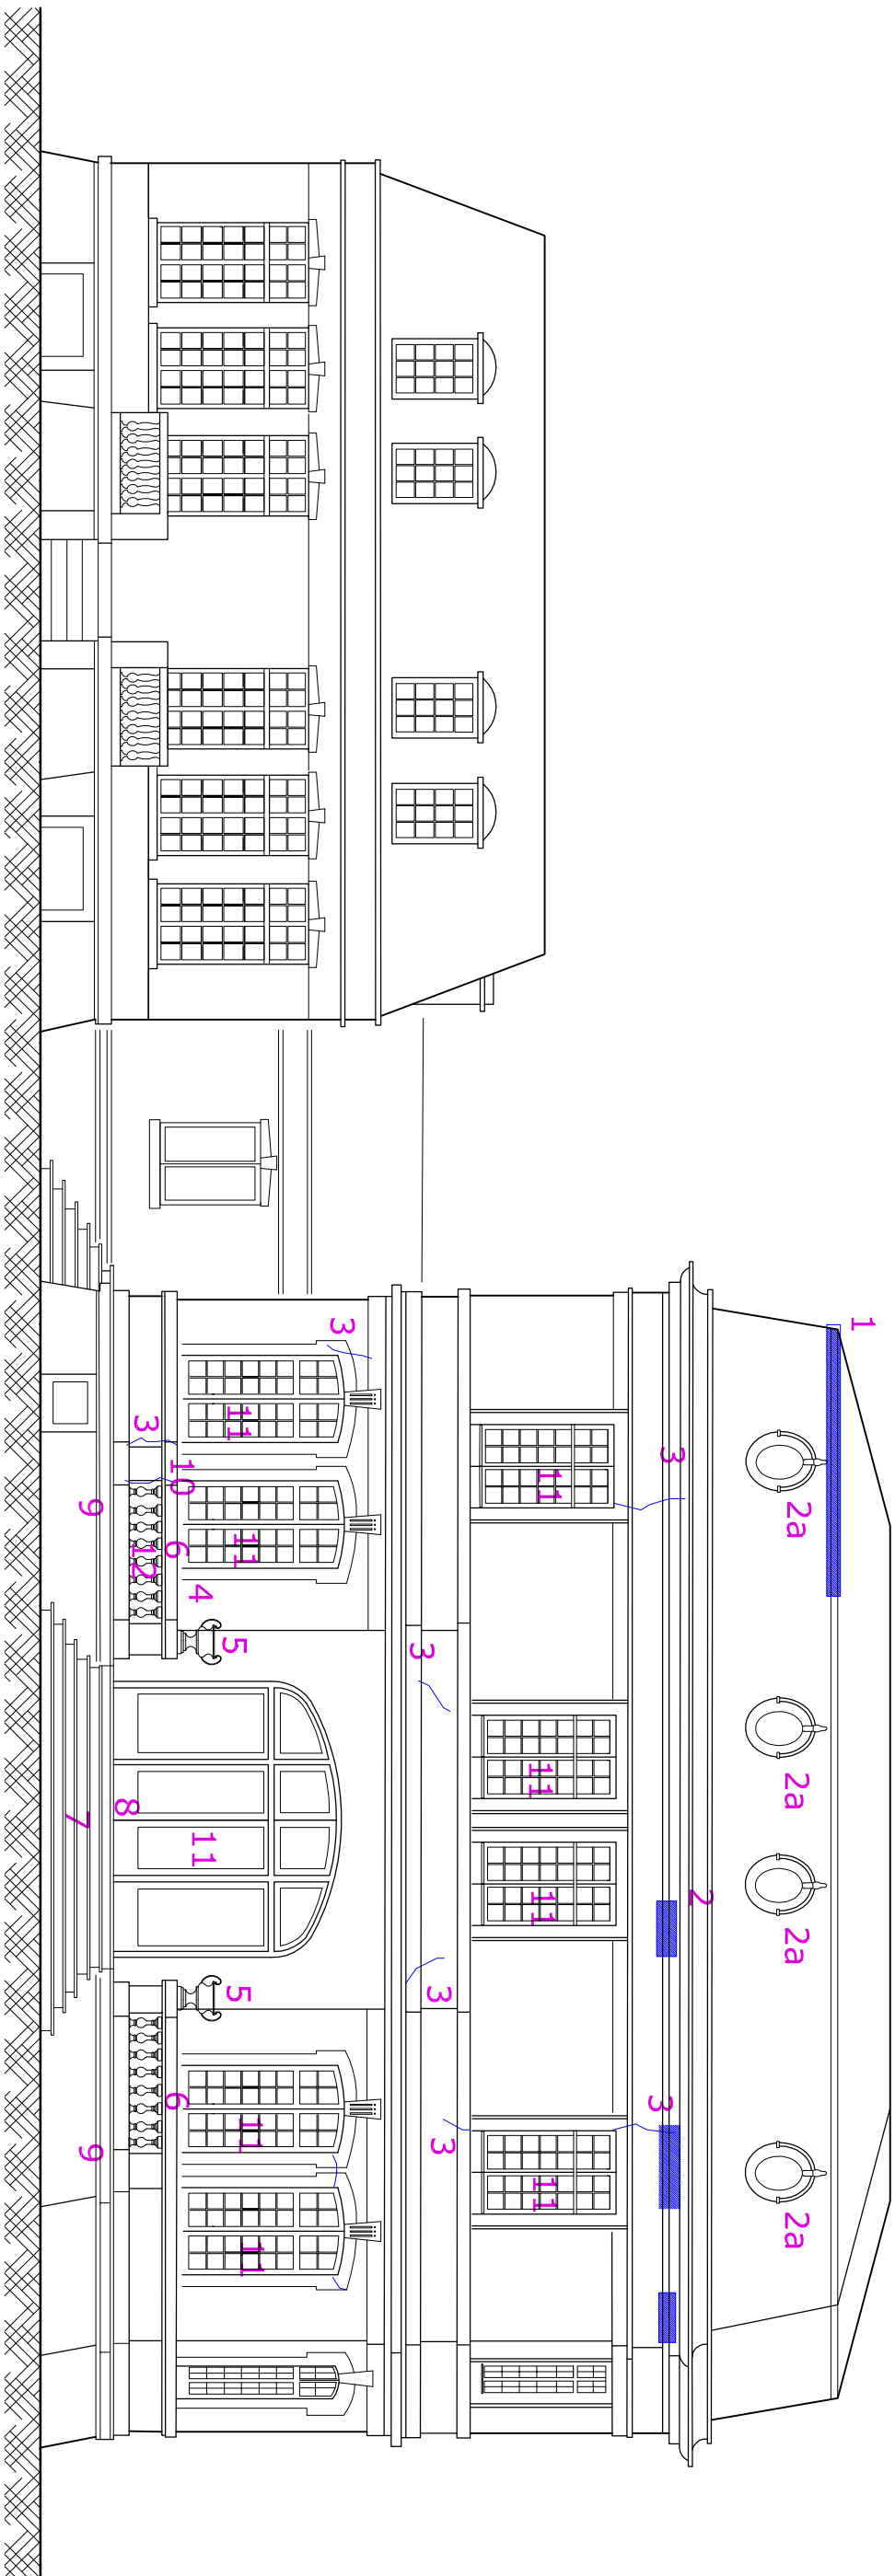
ALGEMEEN Volledige schilderbeurt al het houtwerk

ALGEMEEN Ernstige scheurvorming pleisterwerk herstellen met kalkgebonden pleistermortel en stucwapening

ALGEMEEN Kleine houtrot onderzijde vensters+deuren

ALGEMEEN Stopverf + verflaag in vensters plaatselijk onthecht

1 Houtwerk boeibord aangetast, stadsuitlopen ontstoppen

2 Gootlijst houtrotsanering uitvoeren in bestaande houtsoort

2a Ossenogen max. behoud van materiaal. Houtrotsanering onderzijde, zinkafdekkingen vervangen in afkomende leien noordelijk dakvlak plaatselijk dennenappels bovenzijde herstellen. Leidekwerk rond ogen vervangen in

3 Scheurvorming constructief gevel: pleisterwerk verwijderen, scheuren inboeten, pleisteren

4 Houtrotsanering onderzijde kozijn in bestaande houtsoort

5 Leveren + aanbrengen nieuwe vaas in fijnkorrelige gietmortel

6 Plaatselijk pleisterwerkerherstel balusters

7 Nader onderzoek naar funderingsherstel, maximaal behoud van onderdelen

8 Mozaïk- en granitowerk bordes: visueel afwerken na herplaatsen

9 Aansluitvoegen tussen balustrade-elementen opnieuw aanbrengen

10 Bordesmuur pleisterwerk vervangen

11 Rolluik demonteren, gangbaar maken en kleine houtrotsanering

12 Plaatselijk nieuwe balusters aanbrengen als bestaand in fijnkorrelige gietmortel
