## ZUIDGEVEL

| project: | Villa Trianon Breda | | | | |
| onderdeel: | Herstelltekening zuidgevel | | | | |

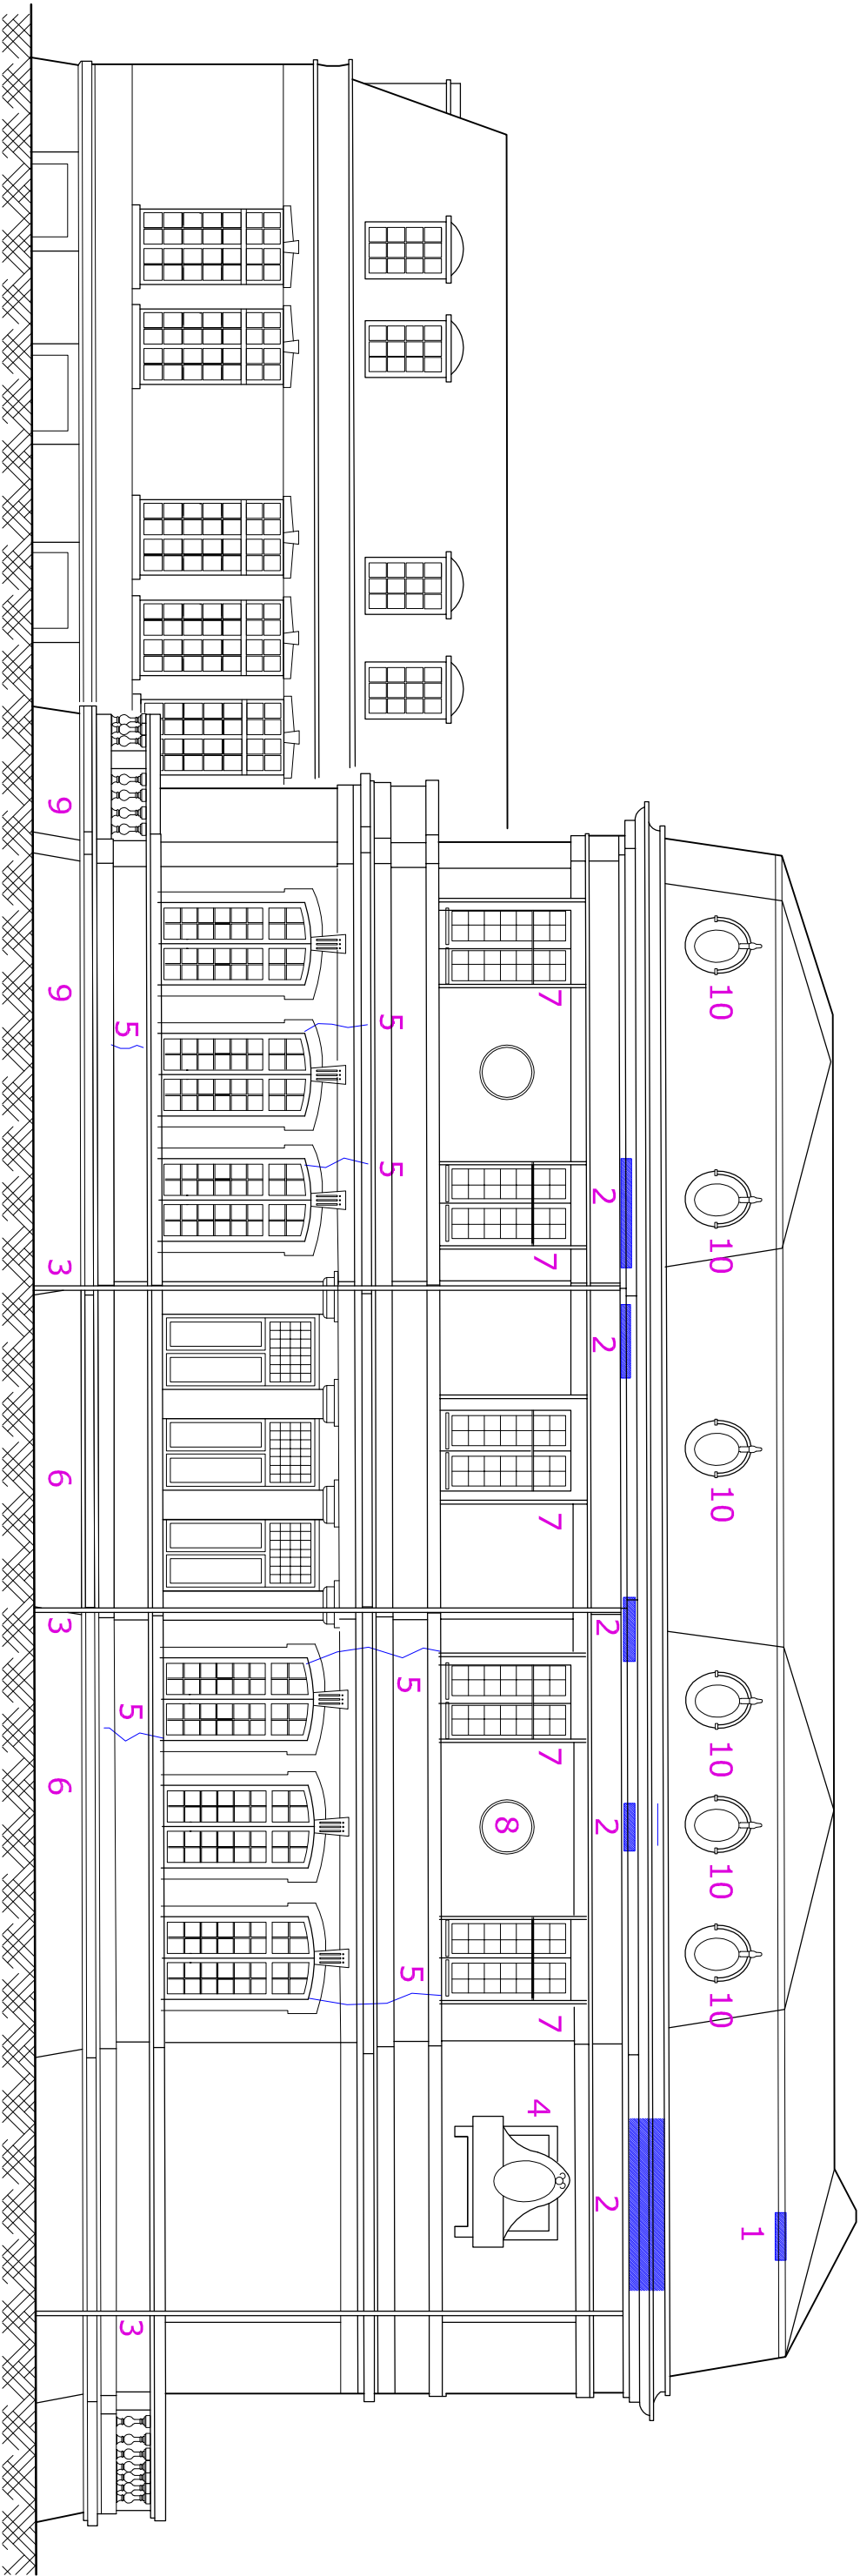
ALGEMEEN Volledige schilderbeurt al het houtwerk

ALGEMEEN Ernstige scheurvorming pleisterwerk herstellen met kalkgebonden pleistermortel en stucwapening

ALGEMEEN Kleine houtrot onderzijde vensters+deuren

ALGEMEEN Stopverf + verflaag in vensters plaatselijk onthecht

ALGEMEEN Nakijken fixeringen bliksemafleider. Dakaansluitingen en standleidingen

1 Houtwerk boeibord aangetast, in bestaande houtsoort, stadsuitlopen ontstoppen

2 Gootlijst houtrotsanering uitvoeren in bestaande houtsoort

3 HWA gietijzeren ondereind conserveren - PVC deel vervangen in zink

4 Herstellen beschadiging in medaillon en festoenen

5 Scheurvorming constructief gevel: pleisterwerk verwijderen, scheuren inboeten, pleisteren

6 Zandsteen blokken in plint : met alle voorzichtigheid borstelen, losse schiflers verwijderen

7 Zonwering markiezen verwijderen

8 Reconstructie borstbeeld (naar voorbeeld borstbeeld zuidwestkant)

9 Gietijzeren roosters 3x vervangen

10 Ossenogen max. behoud van materiaal. Houtrotsanering onderzijde, zinkafdekkingen vervangen,

plaatselijk dennenappels bovenzijde herstellen. Leidekwerk rond ogen vervangen in afkomende exemplaren noord
