## Bomen Effect Analyse

Kraaiven 3<sup>e</sup> ontsluiting  
Tilburg

22 december 2021

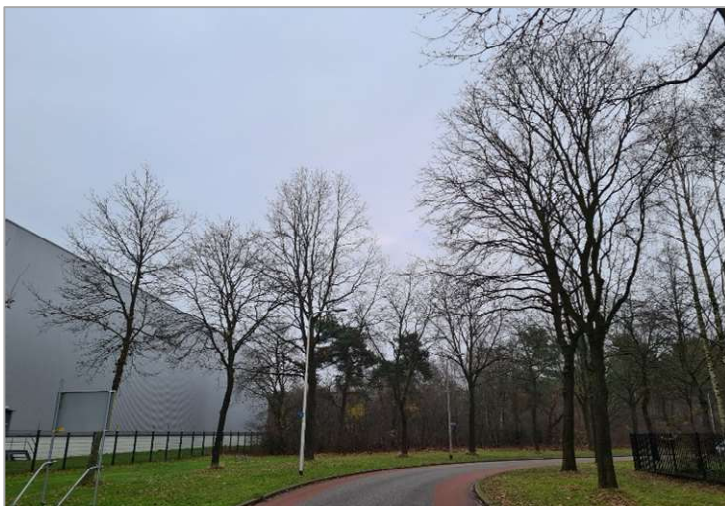
Afbeelding 3: beeld van de bomen in de Swaardvenstraat.

De conditie van de 17 bomen is over het algemeen goed. Er is sprake van toenemende groei. Tijdens de visuele inspectie zijn geen omvangrijke gebreken gesignaleerd. Wel zijn bij enkele bomen bastscheuren vastgesteld in de stam, met zwart uittredend vocht. Het gaat hier om scheuren aan één zijde van de stam, vermoedelijk gaat het om vorstscheuren. De betreffende soort is hier gevoelig voor. Deze scheuren zijn niet van invloed op de boomveiligheid en de toekomstverwachting. De kwaliteit van de bomen is goed en de toekomstverwachting van alle bomen is meer dan 15 jaar.

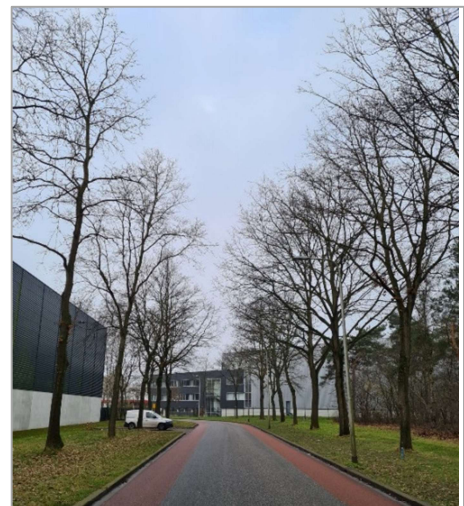
Afbeelding 4: en in de Grootvenstraat.

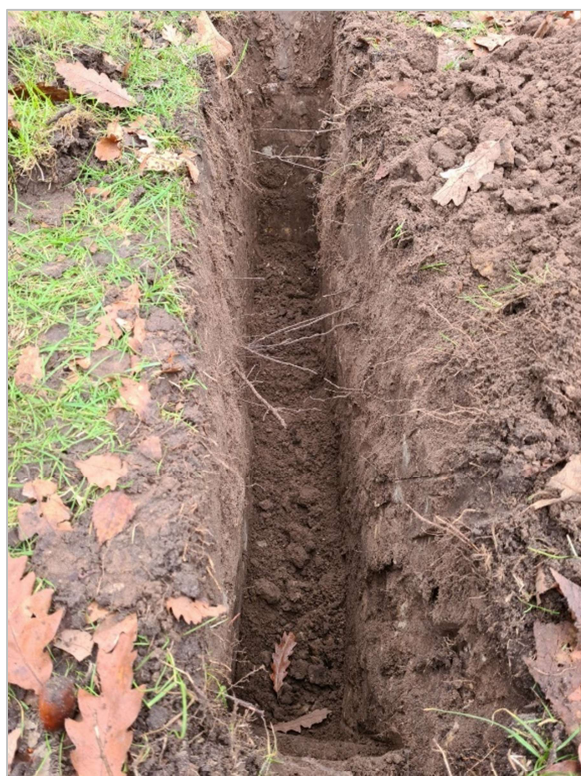
Profielsleuf op 2,75 m uit het hart van de stamvoet.

| Diepte in cm (-mv) | Beschrijving profiel | Beschrijving beworteling |
|---|---|---|
| 5- 70 | Fijn, zwak humeus (leemhoudend zand). Verdichting in de toplaag. | Extensieve beworteling<br>Ø 1 – 1,5 cm. |

Afbeelding: profielsleuf boom 2.

Voor de aanleg van de nieuwe rijbaan wordt bij de bomen 2 en 8 gegraven op respectievelijk 2,75 en 3,75 m afstand vanuit het hart van de boom. Uit het onderzoek blijkt dat bij de graafwerkzaamheden bij beide bomen maximaal 5 - 10% verlies aan opnamewortels zal ontstaan. Dit is niet van invloed op de instandhouding van de bomen. Een gedeelte van de groeiplaats gaat door de aanleg van de nieuwe rijbaan verloren.

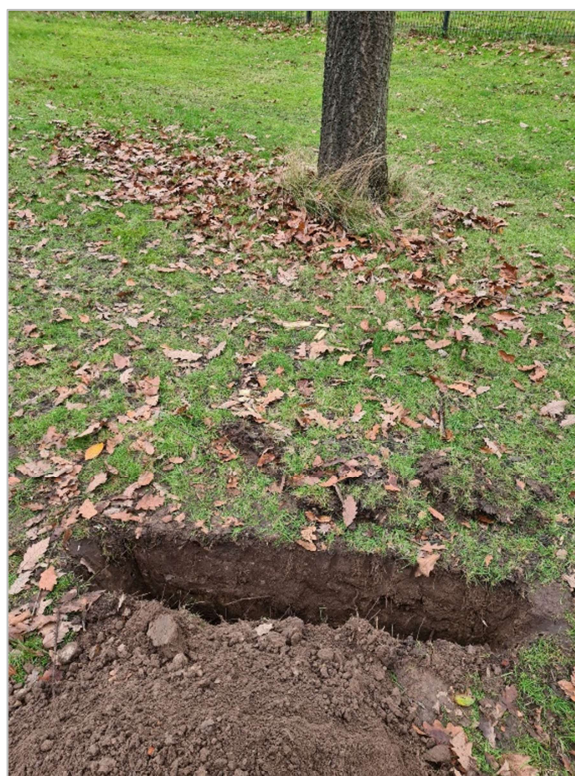
Afbeelding: locatie profielsleuf boom 2.

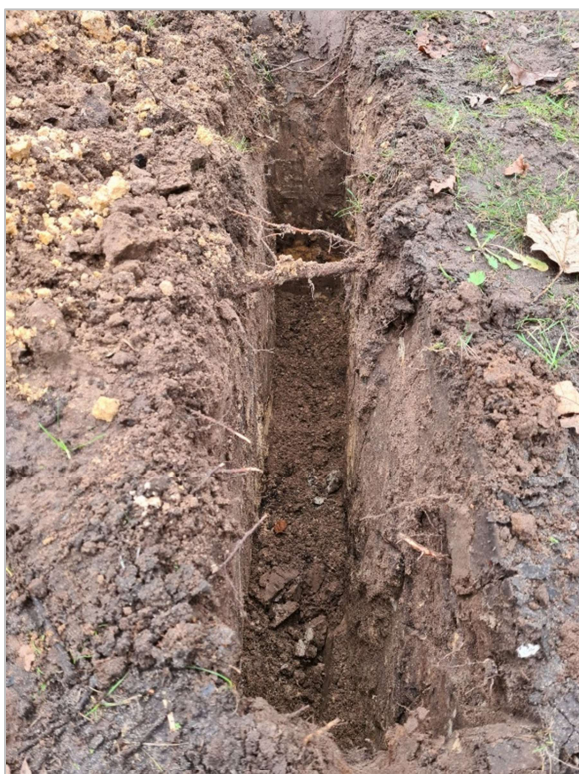
Profielsleuf op 3,75 m uit het hart van de stamvoet.

| Diepte in cm (-mv) | Beschrijving profiel | Beschrijving beworteling |
|---|---|---|
| 5- 70 | Fijn, zwak humeus (leemhoudend zand). Verdichting in de toplaag. | Extensieve beworteling<br>Ø 1 – 1,5 cm. |

Afbeelding: profielsleuf boom 8.

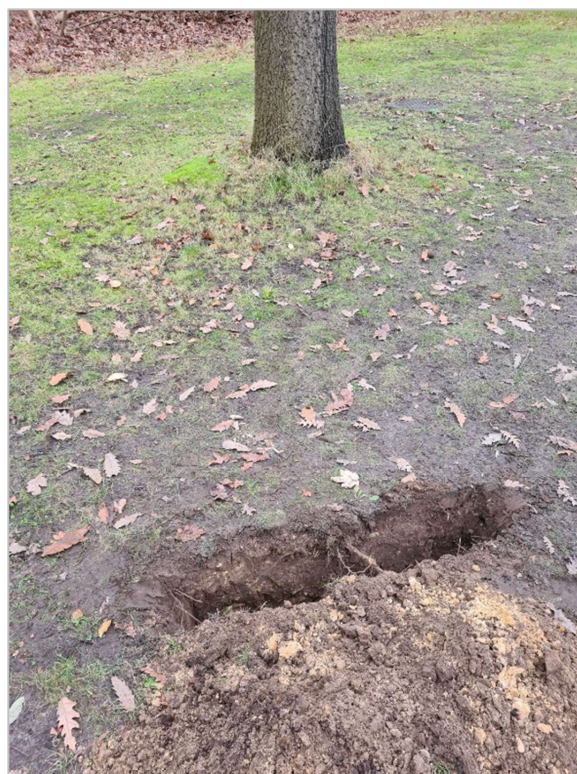
Afbeelding: locatie profielsleuf boom 8.

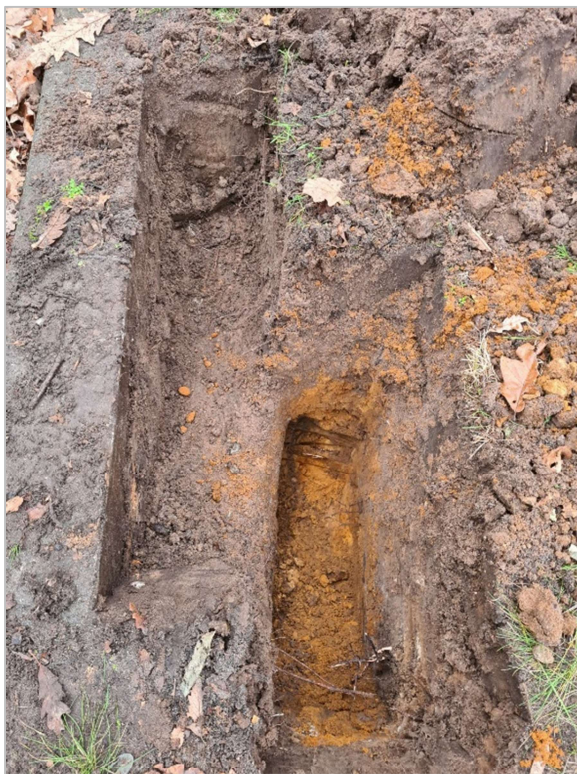
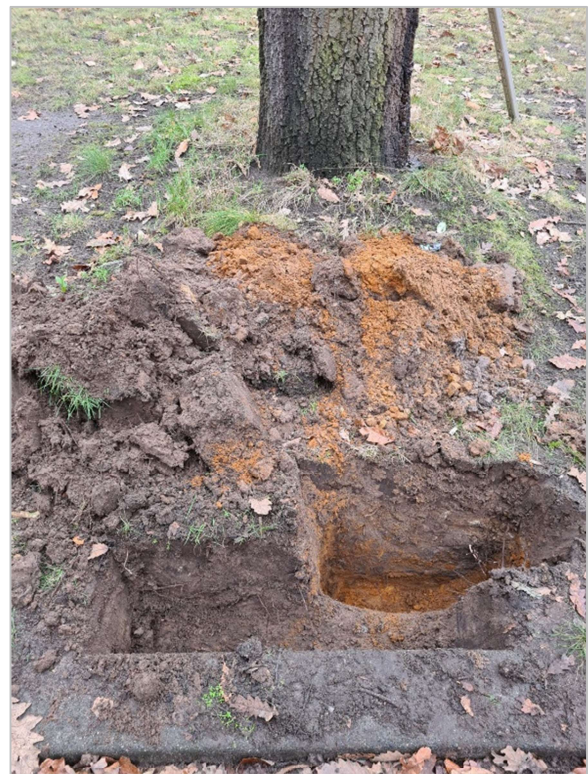
Profielsleuf en boring Amerikaanse eik noordzijde parkeerplaats, op 3,0 m uit het hart van de stamvoet.

| Diepte in cm (-mv) | Beschrijving profiel | Beschrijving beworteling |
|---|---|---|
| 5- 50 | Fijn, zwak humeus zand. | Extensieve beworteling<br>Ø 1 – 1,5 cm. |
| >50 | Uiterst humusarm, fijn zand. | Beworteling nihil. |

Afbeelding: profielsleuf boom 13.

Tussen de bomen 12 en 13 wordt de inrit/ parkeerplaats omgevormd naar grasberm. Uit het onderzoek blijkt dat de kans op wortelschade klein is tijdens het verwijderen van verharding en het ontgraven van de zandfundering. Deze werkzaamheden zijn niet van invloed op de instandhouding. Het omvormen van verharding naar grasberm heeft een gunstig effect op de bomen, omdat de kwaliteit van groeiruimte toeneemt.

Geadviseerd wordt om na het uitbreken van de inrit tussen boom 12 en 13 de zand-fundering te verwijderen en vervolgens teelgrond (organische stofgehalte 7 - 9%) in te vullen. Dit zorgt voor een kwaliteitsverbetering van de groeiplaats.
