# Ginnekenstraat 88 Breda

Bouwhistorische opname

BUREAU VOOR BOUWHISTORIE

Leiden, mei 2013

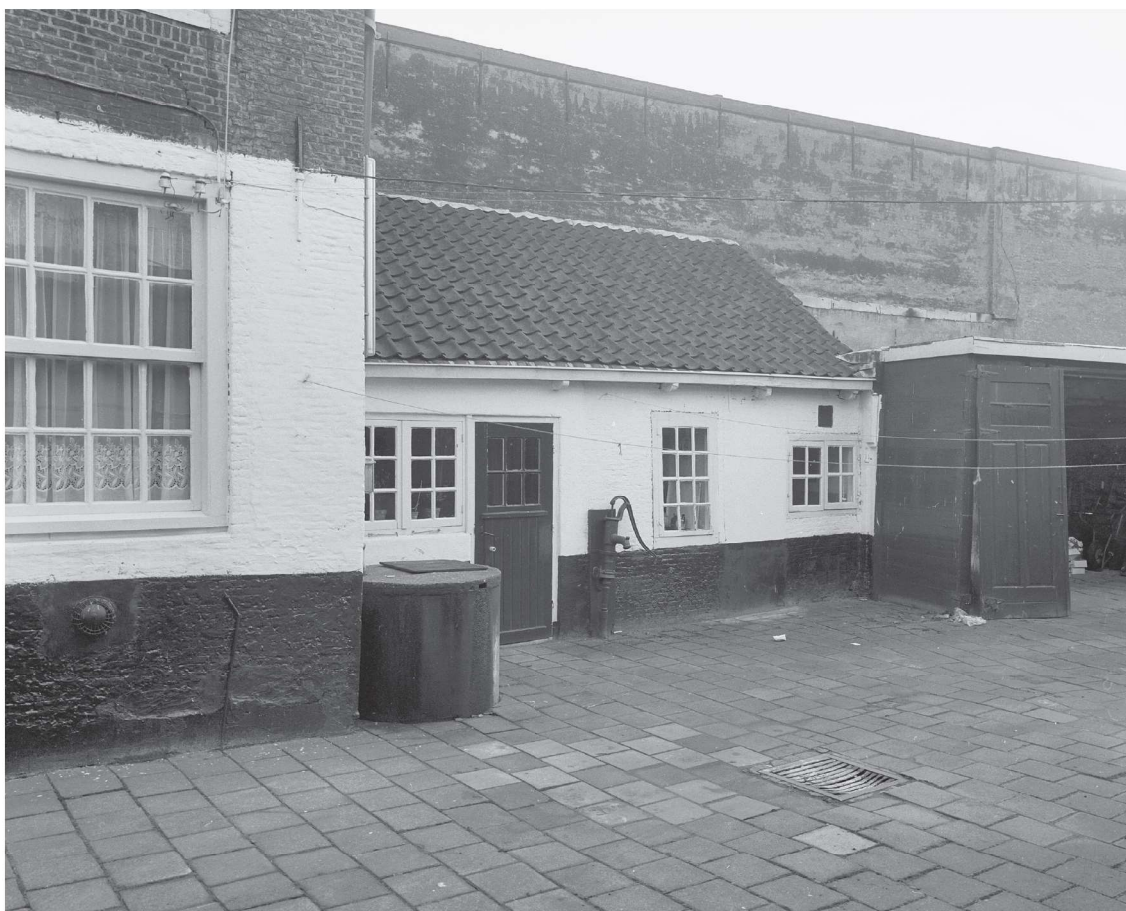
▲ Afb. 5 De lage aanbouw op het binnenterrein in 1971. Foto [REDACTED]

Deze lage aanbouw met een lessenaarsdak tegen de gevel van het buurpand heeft een voorgevel met daarin drie openingen (afb. 5 en 15). Links bevindt zich een deur met een daaraan gekoppeld bolkozijn. Rechts van het midden bevindt zich een hoog venster en uiterst rechts een bolkozijn. De kozijnen zijn ouder; de invulling dateert uit het recente verleden. Het pleisterwerk op sommige delen van de gevel wijst op een oudere indeling. Aan de bovenzijde wordt de gevel afgesloten met een bakgoot op klossen. Het dakvlak is gedekt met nieuwe gesmoorde Hollandse pannen.

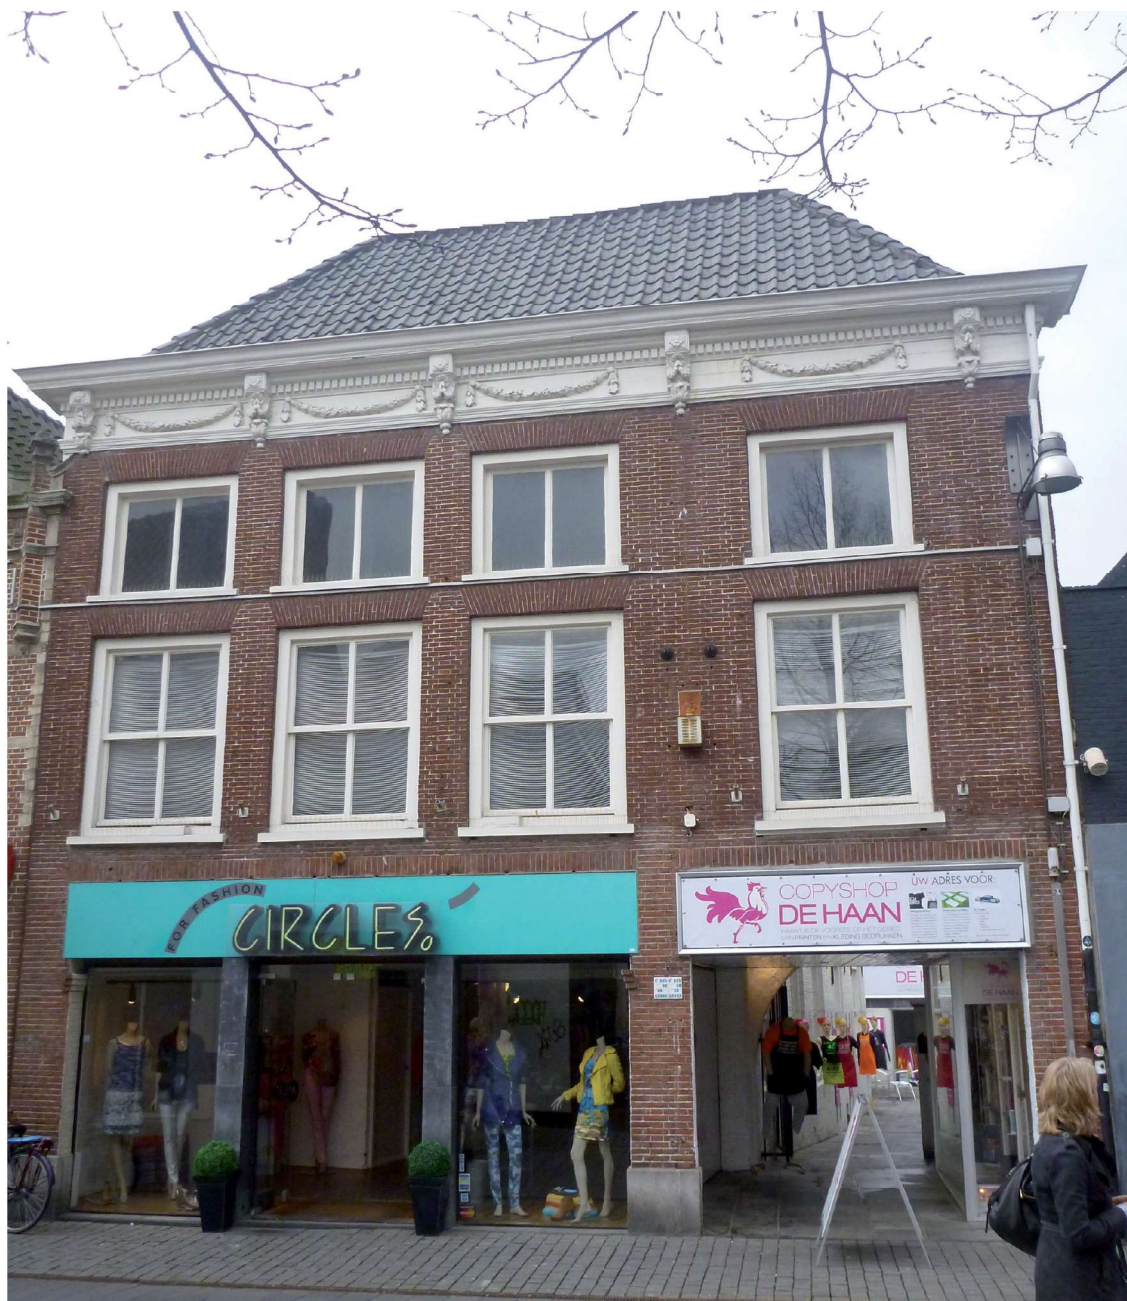
Afb. 7 De voorgevel gezien vanuit de Stallingstraat

Aan de Ginnekenstraat heeft de voorgevel vier vensterassen. Tussen de verdiepingvensters links bevinden zich gelijke muurdammen. Rechts bevinden de vensters zich in de as van de toegang naar het binnenterrein. Het verzorgde metselwerk (Rijnsteen?) is opgetrokken in staand verband. Boven de vensters bevinden zich anderhalfsteens strekken; in de dagkanten bevinden zich klezoren in de koppenlaag. Op de begane grond bevindt zich een winkelpui uit het recente verleden. Het metselwerk van de steens rollagen en de penanten dateert van een eerdere verbouwing (ca. 1935). De vensters op de verdiepingen hebben hun oorspronkelijke kozijnen. De ramen op de eerste verdieping en tweede verdieping dateren van na 1971. De gevel wordt aan de bovenzijde afgesloten met de originele houten gevellijst in Lodewijk XVI-vormen met gesneden consoles en festoenen. Het dakvlak is gedekt met nieuwe gesmoorde Hollandse pannen. De hoekkepers en de nok zijn gedekt met dito pannen.

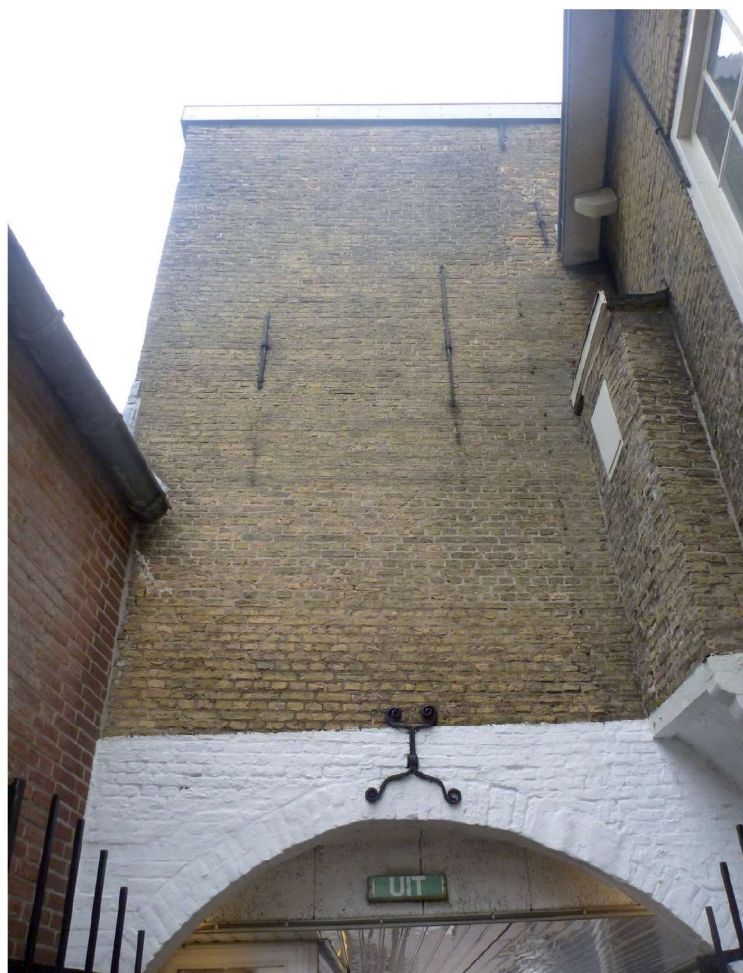
Afb. 8 De achtergevel van het voorhuis boven de poort, met de sporen van een dichtgezet venster

Boven de poortdoorgang bevindt zich een geveldeel in gele Dordtse steen, opgemetseld in kruisverband (afb. 8). In het metselwerk van de tweede verdieping is een dichtgezette vensteropening zichtbaar. Aan de bovenzijde is de gevel afgesloten met een boeiboord van de

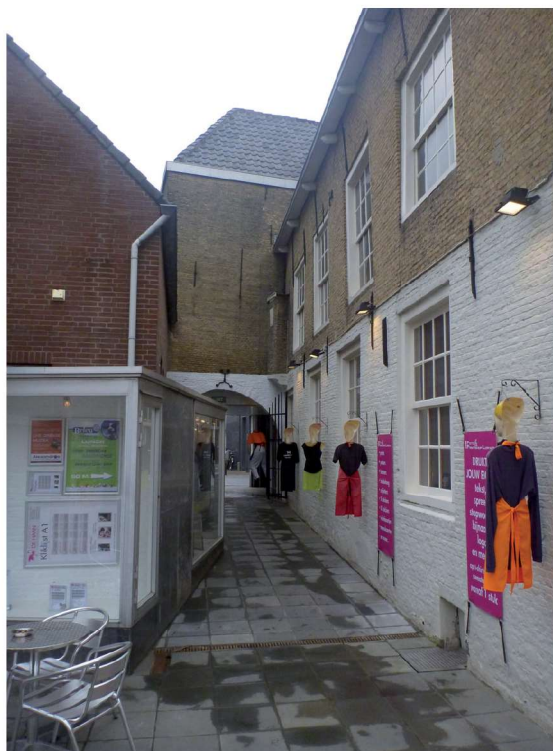
Afb. 9 De rechterzijgevel van het achterhuis met op de achtergrond de poortdoorgang naar de Ginnekenstraat

Het metselwerk is op de begane grond wit gesausd. Er zijn zes vensters die niet in dezelfde as staan als de vensters op de verdieping. De gevelopeningen hebben aan de bovenzijde halfsteens rollagen terwijl de onderdorpels rusten op een terugliggende platte laag met daaronder weer een halfsteens rollaag. De vensters hebben alle een roedenverdeling behouden  $[4 \times (2 + 2)]$ ; het tweede en derde venster vanaf links zijn echter hoger dan de overige. De twee rechtersvensters hadden oorspronkelijk een kalf met luiken voor het onderraam (aftekening duimgaten in de kozijnstijlen; afb. 11 en 12).

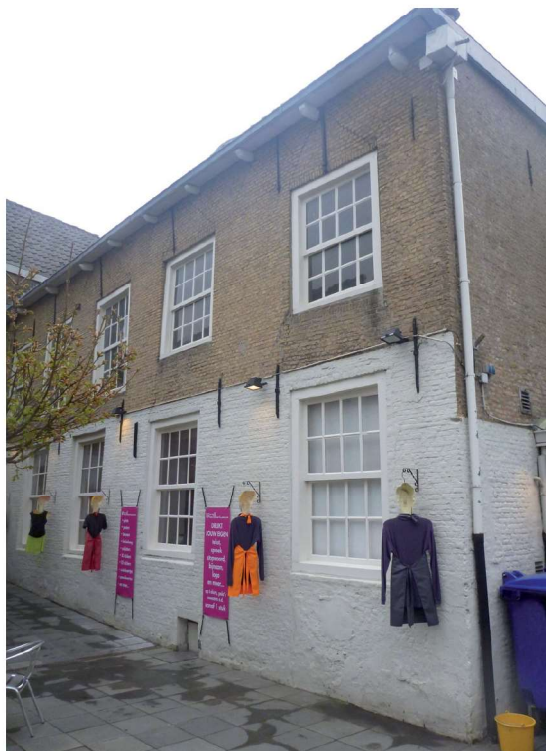
Afb. 10 De rechterzijgevel en de achtergevel van het achterhuis

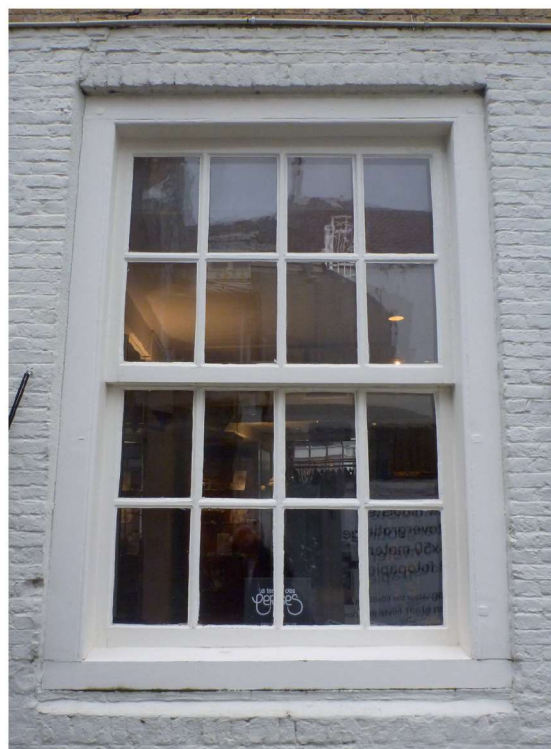
Afb. 12 Een van de gewijzigde vensters in de zijgevel van het achterhuis

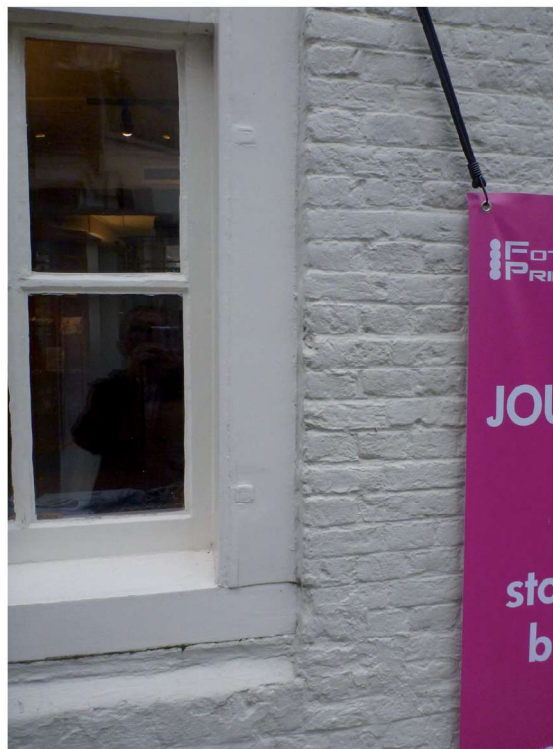
Afb. 13 Sporen van de duimen in de kozijnstijl van een van de vensters op de begane grond

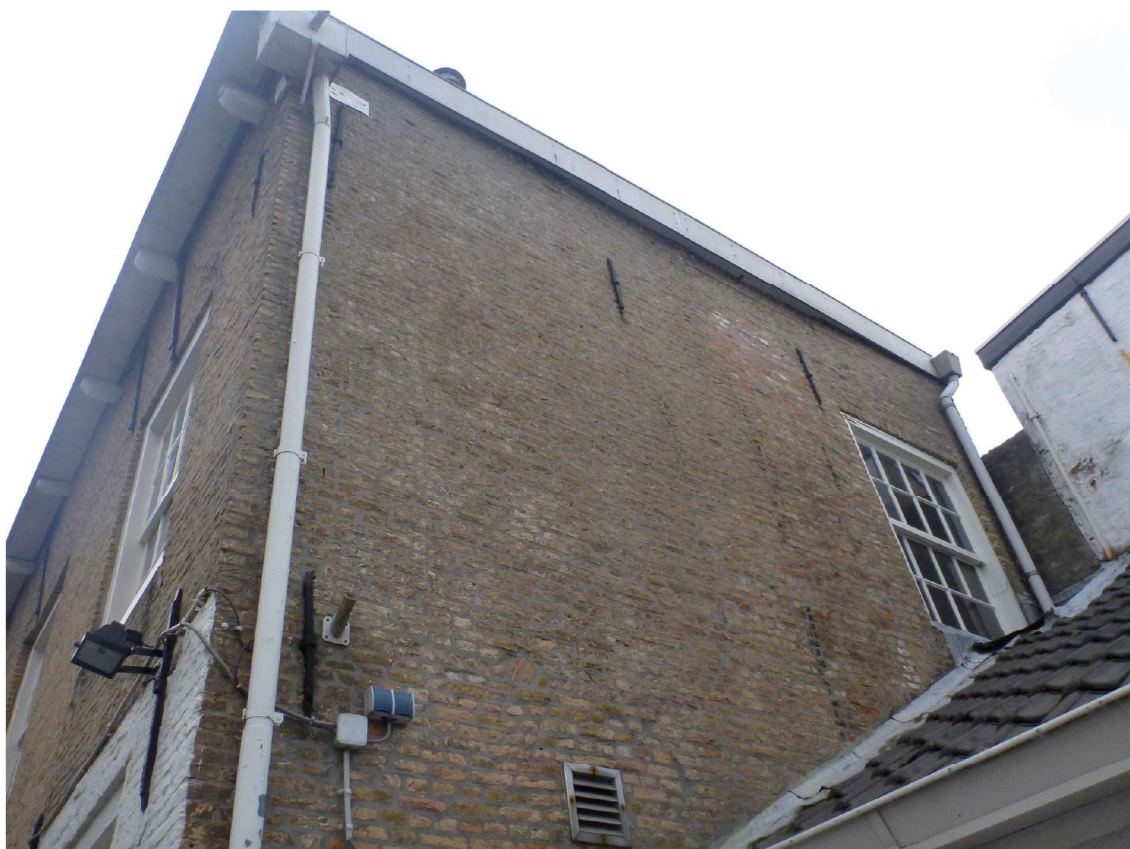
Afb. 14 De achtergevel van het achterhuis

De achtergevel is in hetzelfde metselwerk uitgevoerd (afb. 14). Op de eerste verdieping bevindt zich rechts een schuifvenster gelijk aan de overige (in de lage uitvoering). Aan de bovenzijde bevindt zich een boeiboord van een op muur liggende goot.

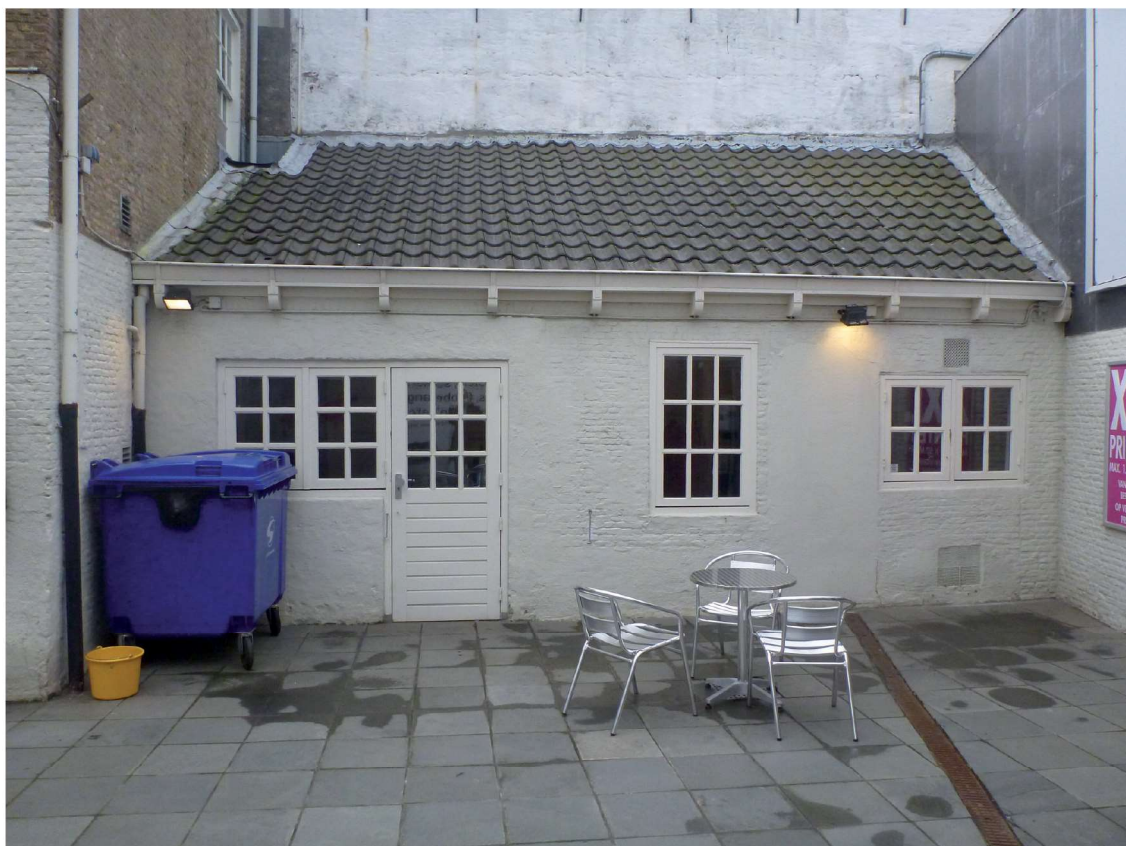
Afb. 15 De lage aanbouw achter het achterhuis

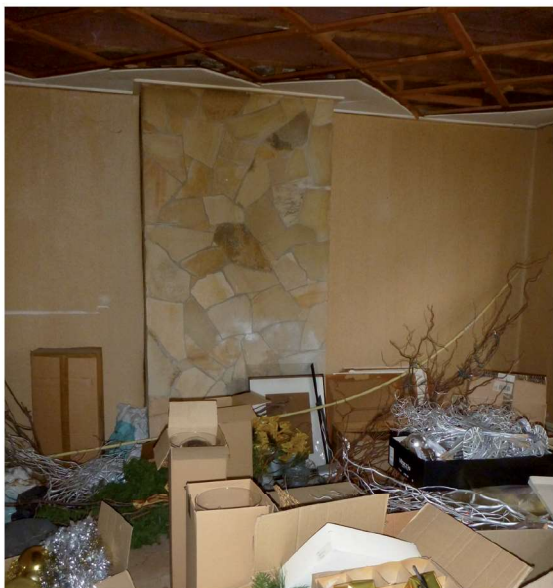
Afb. 16 De schouwpartij in de rechtervoorkamer op de eerste verdieping

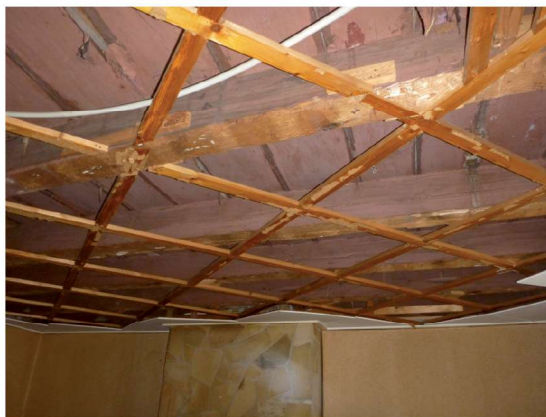
Afb. 17 De geschilderde balklaag in de rechtervoorkamer op de eerste verdieping

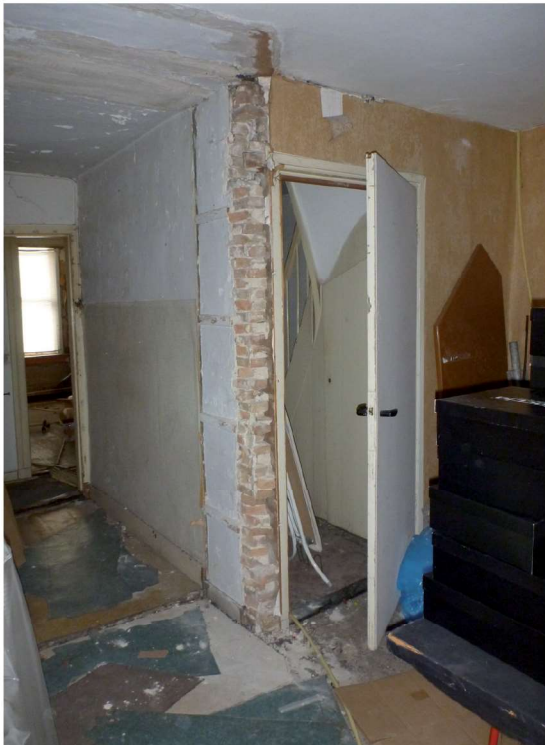
Afb. 18 De deur naar de overloop met links daarvan de aanzet van een verdwenen halfsteenscheidingswand

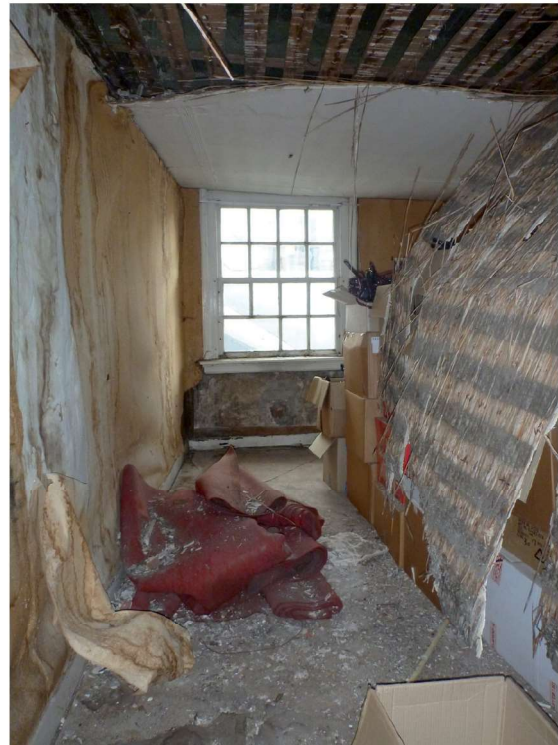
Afb. 19 Het stucplafond in de achterkamer van het achterhuis

In het achterste vertrek (kamer 5) bevindt zich een stucplafond (voor een belangrijk deel naar beneden gekomen; afb. 19). Op grond van de geschilderde balklaag daarboven zal het plafond uit de negentiende eeuw dateren (ca. 1830).

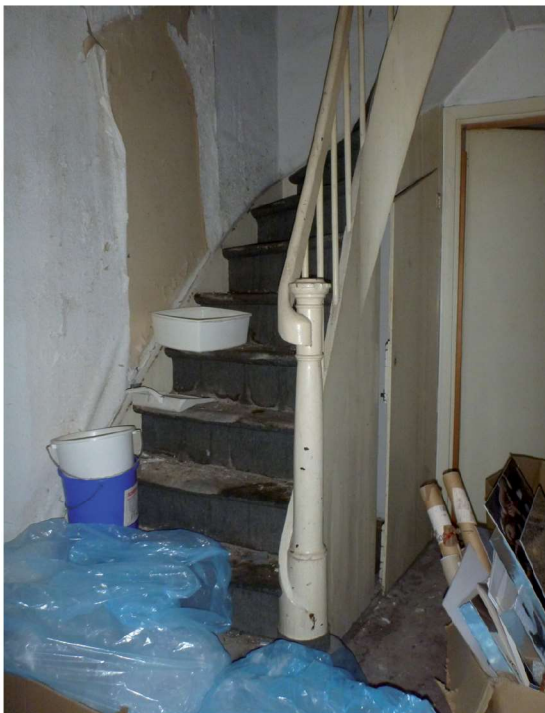
Afb. 20 De hoofdtrap in het voorhuis van de eerste verdieping naar de zolder

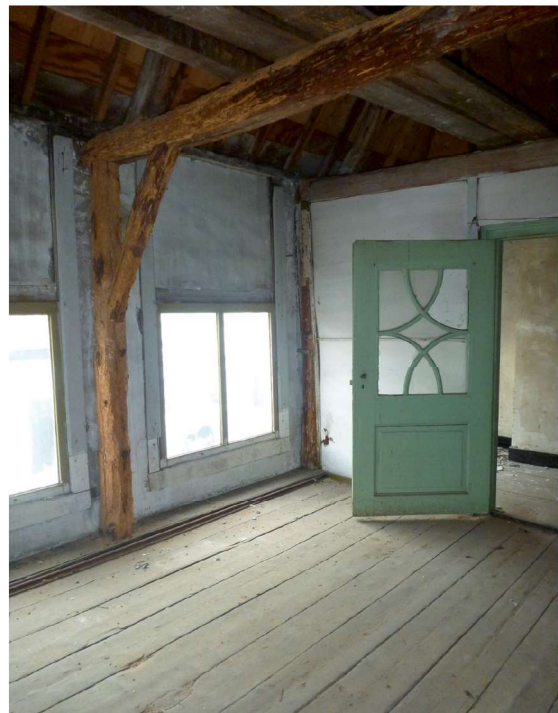
Boven het voorhuis bevindt zich een dwarsgeplaatst zadeldak. Er zijn drie gebinten met korbelen (afb. 23-25). Hierop rusten A-spannen, waarbij de tussenbalk halfhouts is aangebracht. Op de uiteinden van deze balken rusten de flieren. In de lengterichting zorgen gezaagde windbanden voor het verband. Voor de spanten is gebruik gemaakt van dennen rondhout (soms gekantrecht). De sporen en het dakbeschot zijn in het recente verleden vernieuwd.

Afb. 21 De zolder boven het voorhuis met de gebintconstructie en de achter de gevellijst schuivende ramen van de vensters op de tweede verdieping

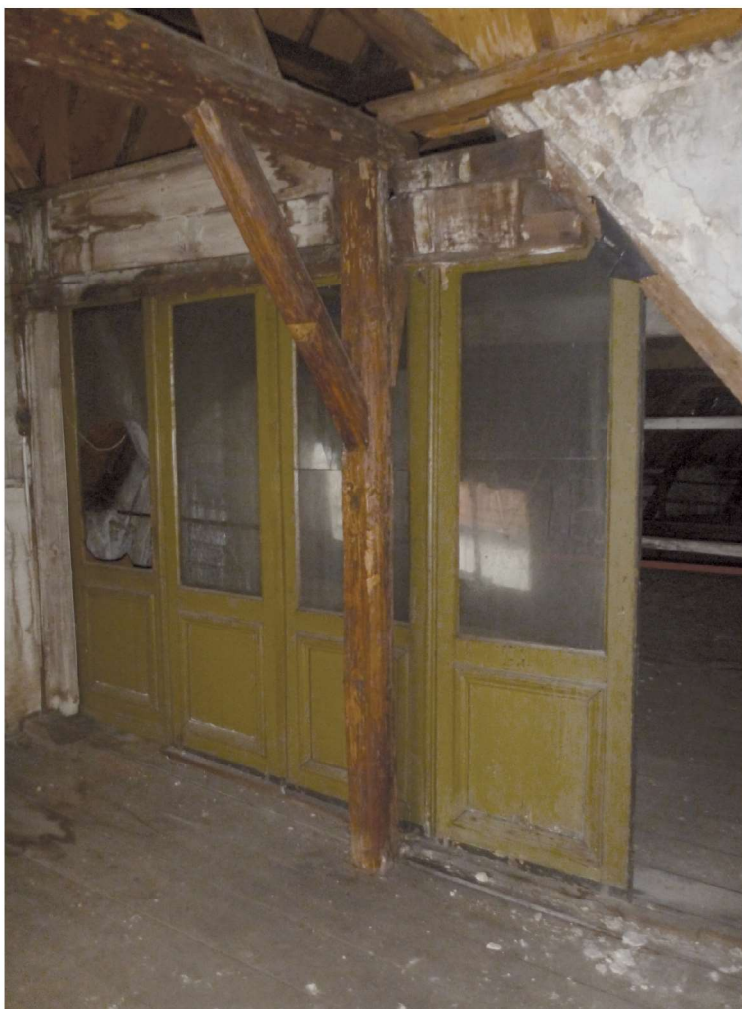
Afb. 22 De (hergebruikte) wand met glaspaneeldeuren op de scheiding van de zolders van het voor en achterhuis

De wanden op zolder zijn samengesteld uit hergebruikte elementen (mogelijk van elders uit het huis afkomstig). Door het onsamenhangende karakter en het gebrek aan gaafheid en zeldzaamheid is er sprake van indifferente waarden.

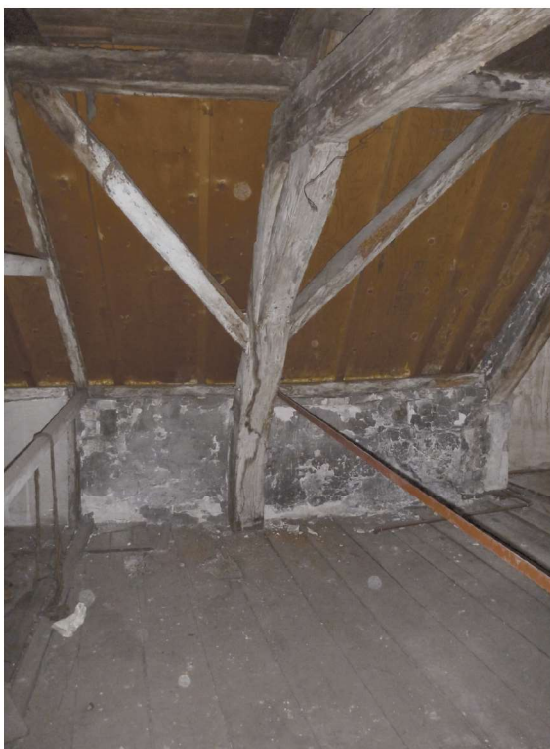
De zolder boven het achterhuis telt vijf gemerkte spanten. Van de eerste twee hebben de benedenjukken hergebruikte gezaagde eiken krommers en korbelen. De dekbalken zijn echter van grenen. Bij de andere spanten hebben de onderste jukken rechte volledig bezaagde benen, korbelen en krommers.

Afb. 23 Een van de hergebruikte eiken spanten

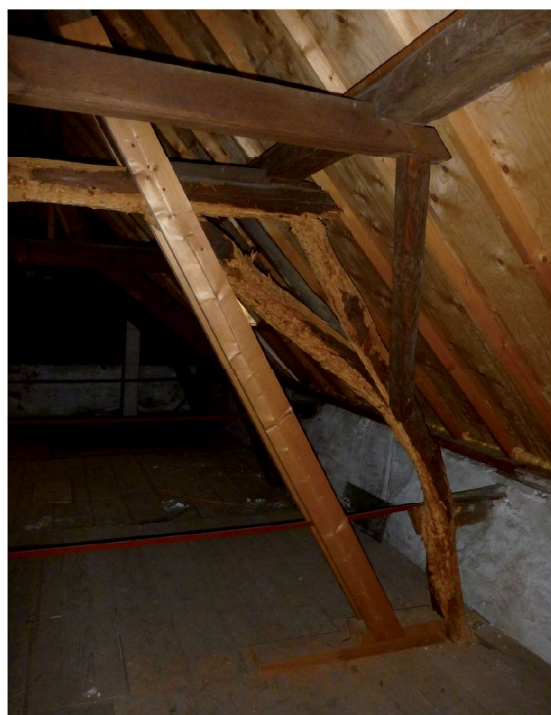
Afb. 25 Een van de 'nieuwe' spanten op de zolder van het achterhuis. De beschadigingen zijn het gevolg van het rigoureuze verwijderen van aantasting door boktor
