# Remmings- en geleidewerken in Zuid Nederland GOVa 7c

## Werkplan ZN1 en ZN2

| Document nr.: | 5820-PEX-AL-1000-PLA-001 |

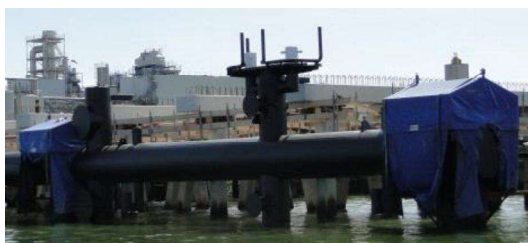
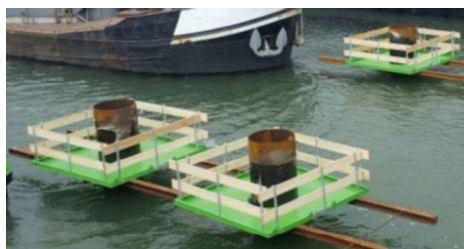
Bordessen worden toegepast voor het insnijden van de schulpingen. De werkzaamheden zijn van langere duur en kunnen op deze manier zonder stremming worden uitgevoerd. Werkschepen / pontons worden gebruikt voor de toegang tot de bordessen. Deze en de sleepboot worden gebruikt voor snelle evacuatie.

De bordessen werden zo uitgevoerd dat deze niet in de doorvaart uitkomen. Zo kan geen schip tegen de bordessen aanvaren. Indien een calamiteit voordoet, wordt de calamiteitenkaart toegepast (5820-QHSES-RE-1000-LST-008).

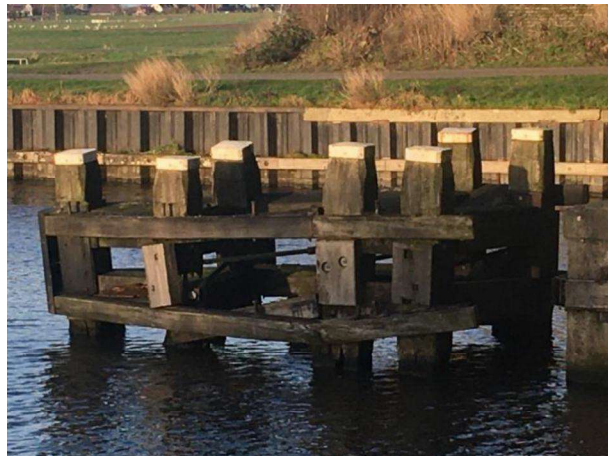
Foto oude constructie:

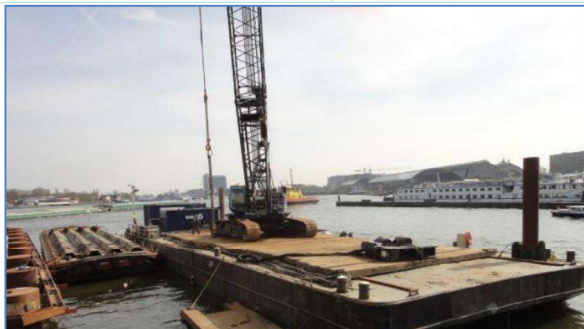
Bovenstaande foto geeft de GEKA 21 met kraan en draglineschotten, powerpack en trilblok.

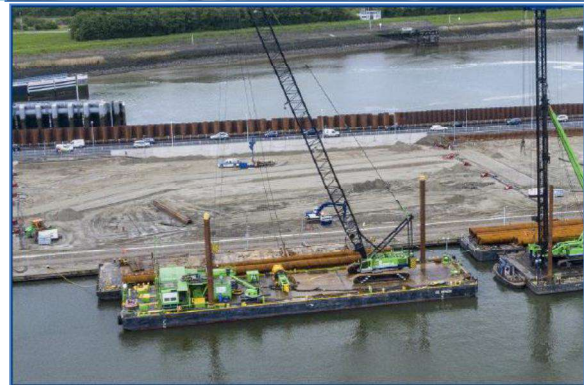
Linkse foto geeft de kraan: Woltman THW 1000PDS weer op het ponton "De Bever". Voor dit werk wordt ponton GEKA21 toegepast in plaats van "De Bever".

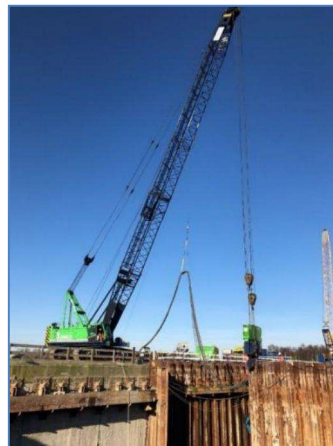
Rechtse foto geeft de kraan: Woltman THW 1000PDS weer met het trilblok 2335VM.

De voornaamste werkzaamheden voor het kraanponton zijn trekken en intrillen van palen en plaatsen van grote constructieonderdelen.

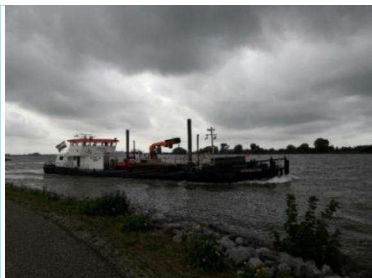
Vanaf dit werkschip zullen de afmeerpalen worden afgewerkt, deksels gebrand, flenzen gebouwd, conserveringsherstel uitgevoerd, ...

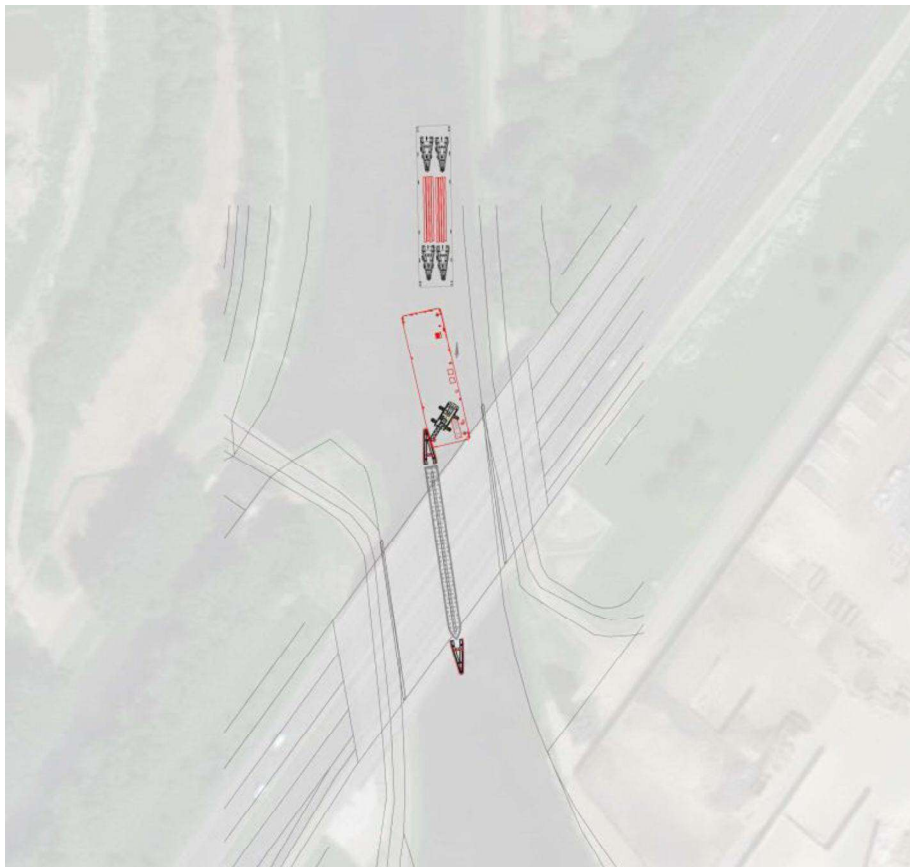
### 5.6.3 ZN2 Positie pontons

Tijdens het plaatsen van de remming zal één zijde van de doorvaart altijd beschikbaar zijn. Zie ook onderstaande bovenaanzichten

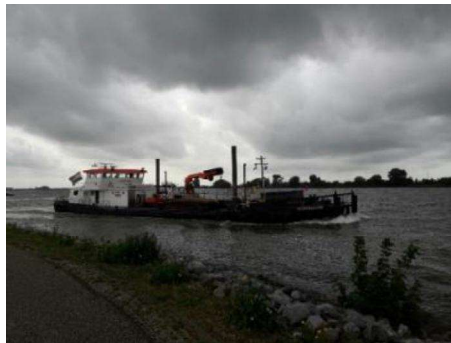
Het werkschip van Zwarte Zee, Nobel (40,14x9,07m ENI-nummer: 2317067) wordt over het water aangevoerd.

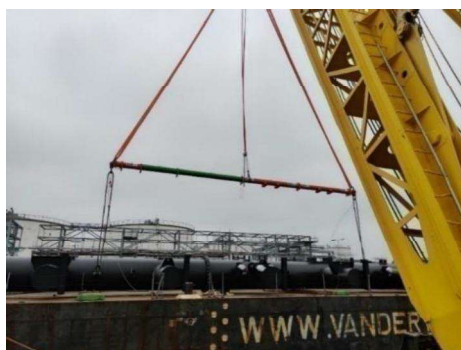
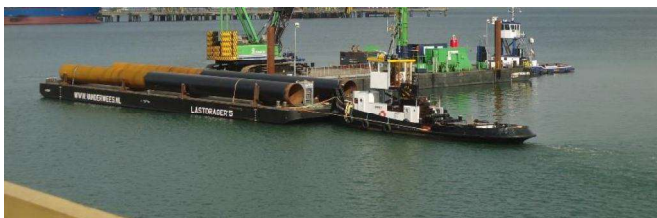
*Links een opslagponton met remmingswerk en rechts een opslagponton met behulp van de sleepboot naar de locatie gevaren.*

Palen worden na productie gecoat en op een externe locatie op een opslag ponton geladen. Om de coating van de buizen te beschermen worden de buizen op touwen of houten onderstopping vervoerd.
