## EINDRAPPORT

### Mauritsdeponie

Historie, huidige situatie, toekomst

Referentie: BH8549MIRP2109161001

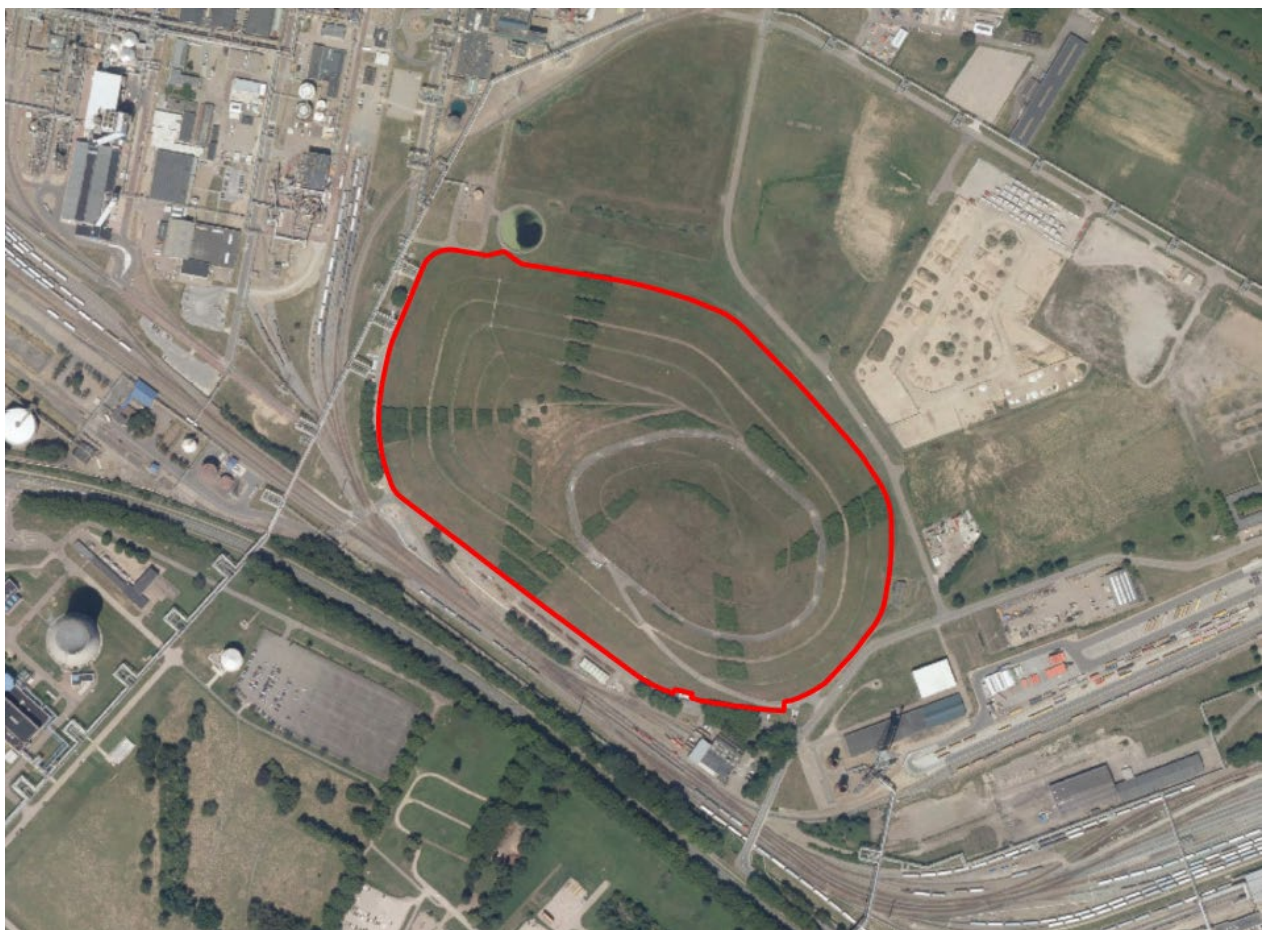
*Figuur 3: Luchtfoto met contour Mauritsdeponie*

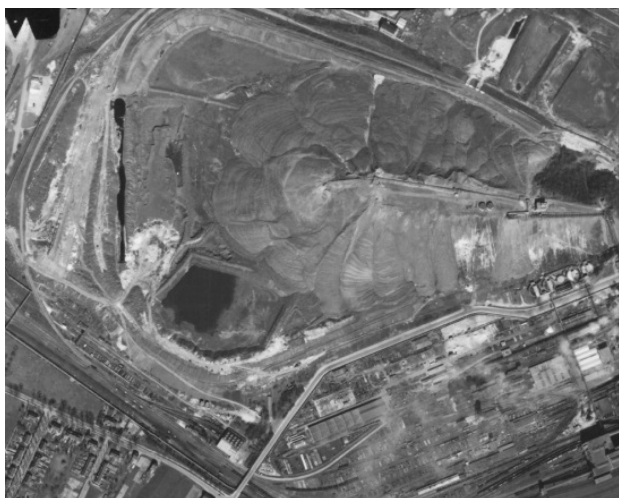
*Figuur 4: Mijnteenberg in 1955*

De mijnsteenbergr was in 1955 vele malen groter dan de huidige Mauritsdeponie en nam een veel groter oppervlak in beslag. Dit is zichtbaar gemaakt in figuur 5.

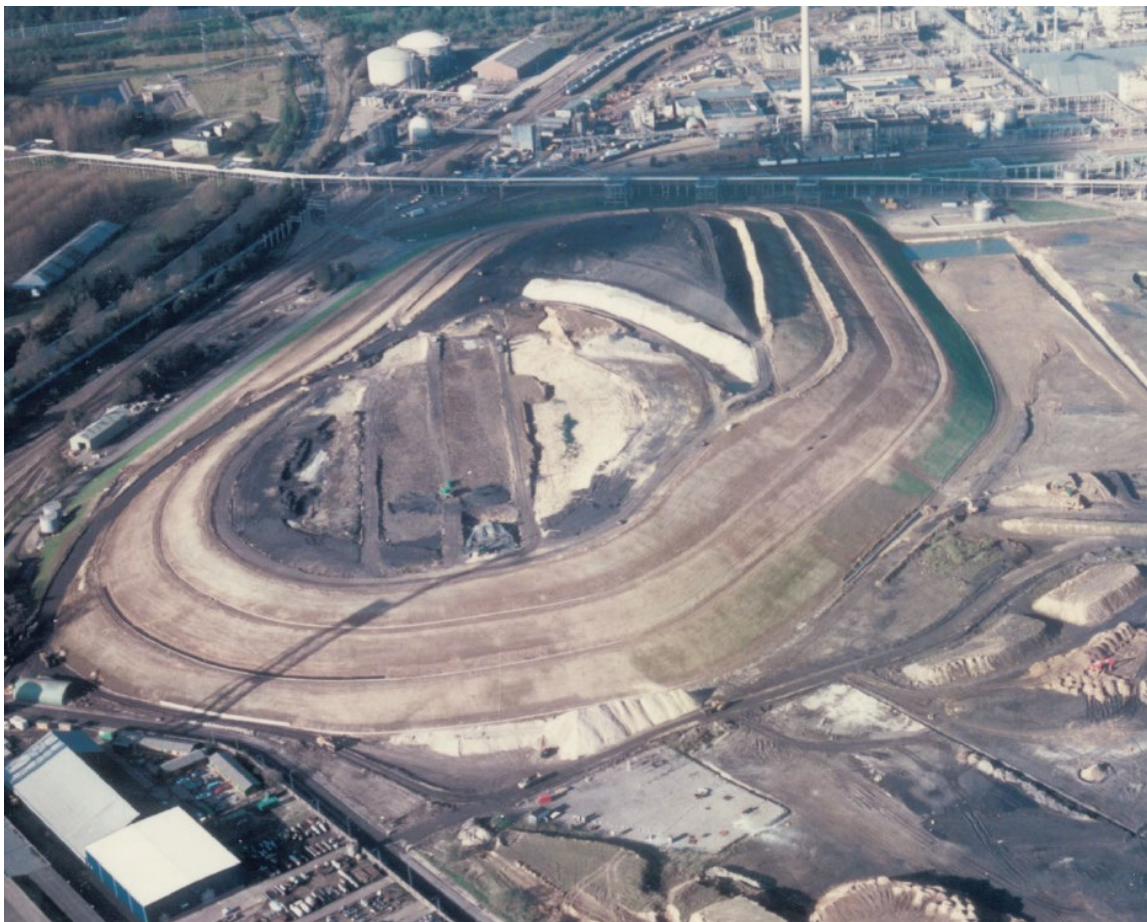
Het geheel is conform een ontwerp van een landschapsarchitect<sup>2</sup> ingericht en beplant, dan wel ingezaaid met gras. Op de gehele deponie zijn onderhoudspaden aangelegd ten behoeve van onderhoudswerkzaamheden. Aan deze paden grenzen ook de ringgoten waarin het water uit het drainagesysteem en het afvloeiend hemelwater van het maaiveld afwatert. Het water wordt via een open goot, cascade genaamd, afgevoerd naar een centraal opvangbassin aan de noordzijde van de Mauritsdeponie.

*Figuur 7: Aanleg Deponie 1 en Zone B-berg*

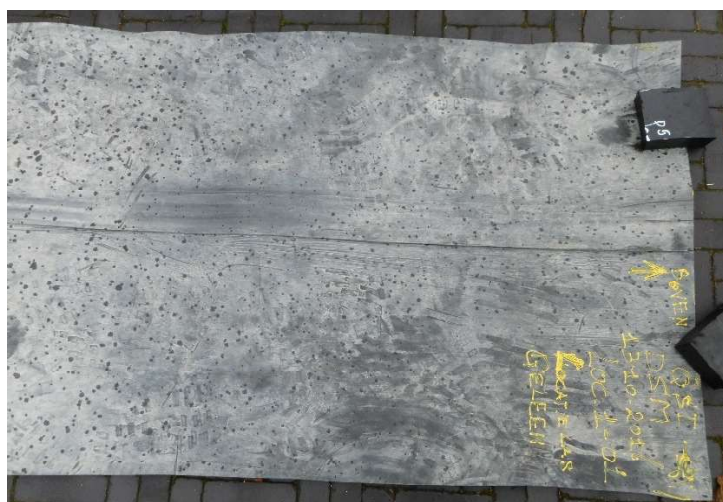
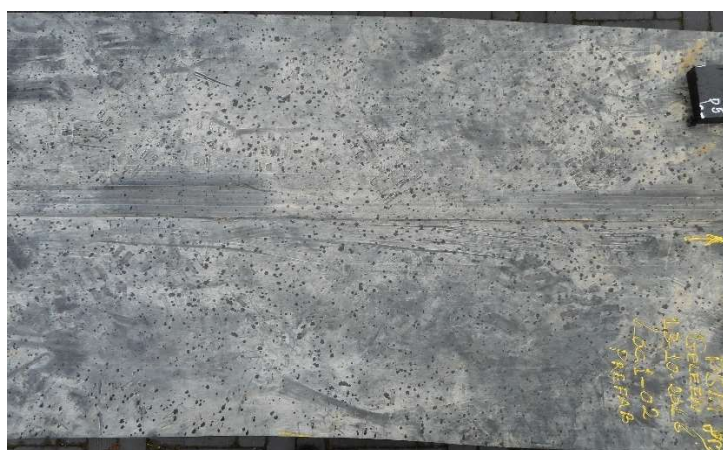
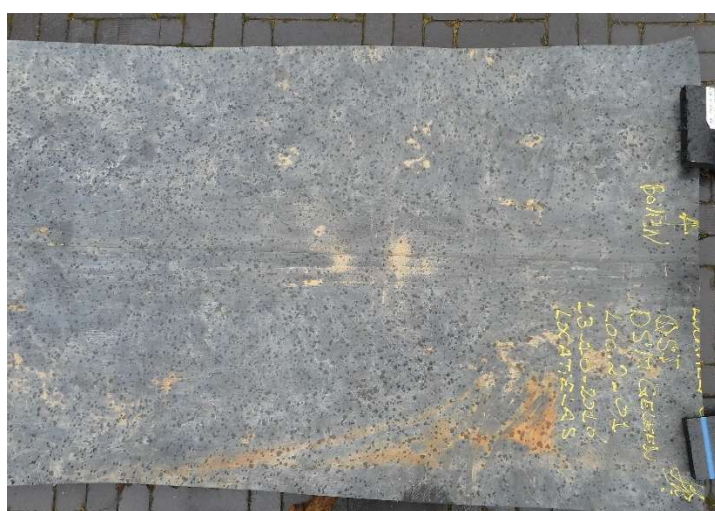
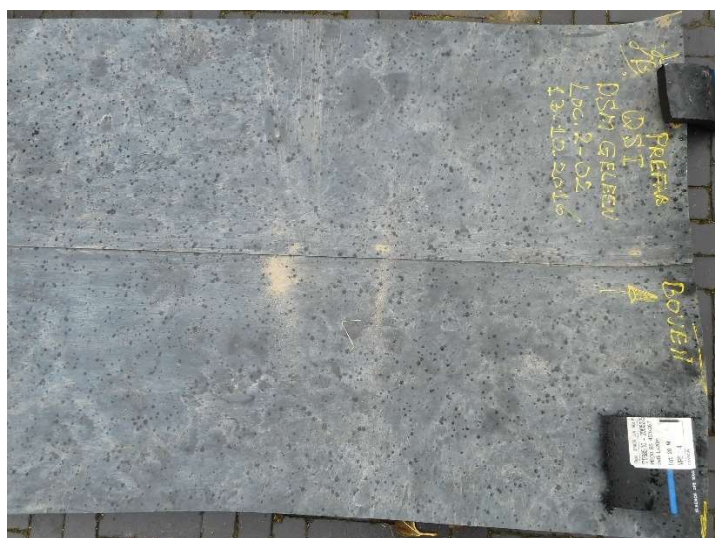
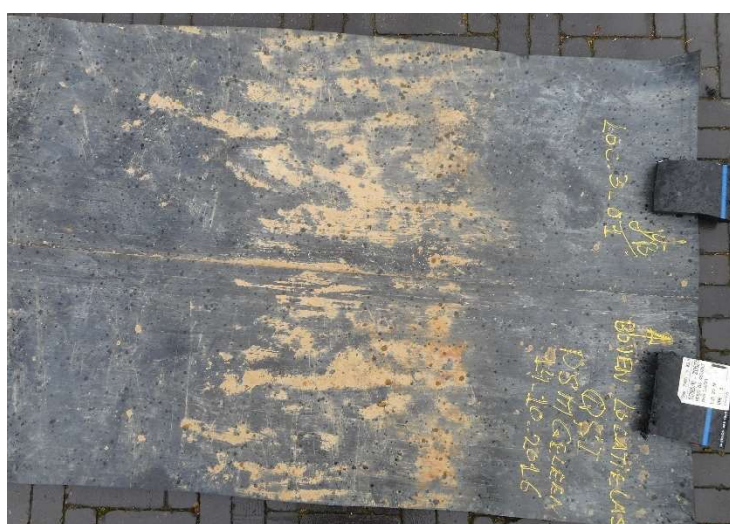
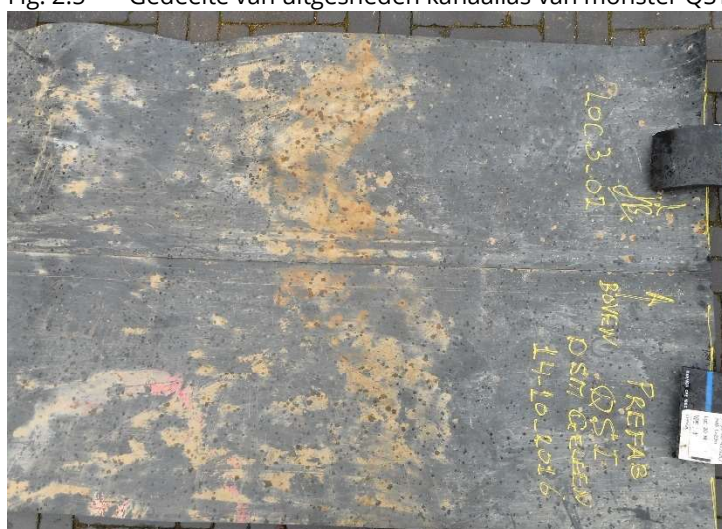
Fig. 2.1 Gedeelte van uitgesneden kanaallas van monster QST-161562 (Loc.1-01).

Fig. 2.2 Gedeelte van uitgesneden kanaallas van monster QST-161563 (Loc.1-02).

Fig. 2.3 Gedeelte van uitgesneden kanaallas van monster QST-161564 (Loc.2-01).

Fig. 2.4 Gedeelte van uitgesneden kanaallas van monster QST-161565 (Loc.2-02).

Fig. 2.5 Gedeelte van uitgesneden kanaallas van monster QST-161566 (Loc.3-01)

Fig. 2.6 Gedeelte van uitgesneden kanaallas van monster QST-161567 (loc.3-02).

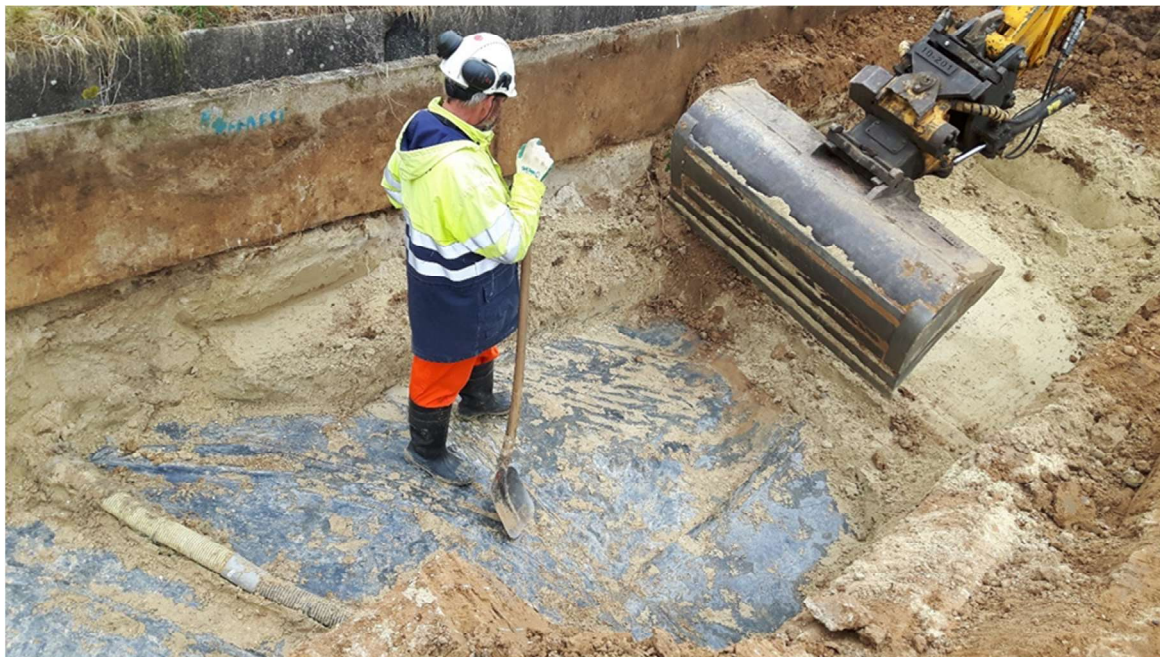
Bij het blootleggen van de folie zijn geen grote onregelmatigheden in de drainagelaag en de leeflaag aangetroffen (zie figuur 4.3). Er zijn enige stenen met een afmeting groter dan 3 mm aangetroffen.

Fig. 4.3 Afgraving tot op de folieconstructie; op de folieconstructie ligt drainageslang, lichtgekleurd drainagezand en een donkerder gekleurde leeflaag; locatie 1.

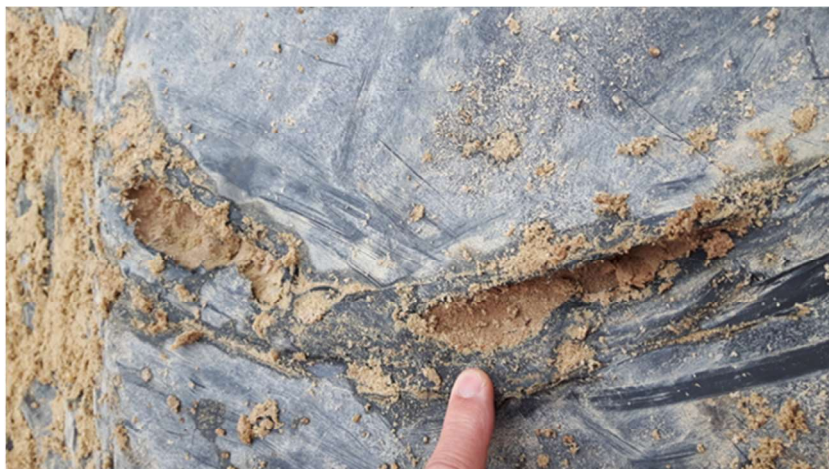
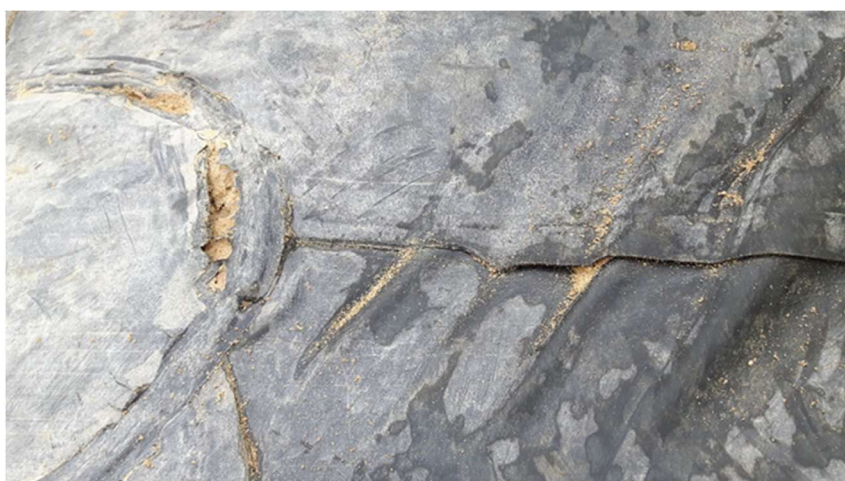
- folie ligt niet overal afwaterend;
- folie bevat gaten bij oude reparaties (zie figuur 4.4 en 4.5); dit betreft veelal reparaties waar extra materiaal als extrudaat is aangebracht;
- folie vertoont op enkele plekken scheurvorming;
- plooien in folieconstructie ontstaan door trekbelastingen; grote grondzettingen zijn oorzaak van deze trekbelastingen.

Fig. 4.4    Gevonden scheurvorming ter plaatse van reparaties; locatie 1

Fig. 4.5    Gevonden scheurvorming ter plaatse van reparaties; locatie 1.

Als door inklinking de folieconstructie niet meer overal afwaterend ligt, is er gedurende langere tijd lokaal water aanwezig op de folie. Bij scheurvorming zal dan de lekkage naar binnen hoog worden. Om de kans op een te hoge lekkagestroom van hemelwater door de folieconstructie te verkleinen kan worden gedacht aan:

- verwijderen van folie;
- aanvullen van de ondergrond zodat het geheel weer afwaterend wordt gemaakt;
- aanbrengen van spanningsvrije en scheurvrije folielaag.

Als de te repareren foliedelen met scheuren, gaten of andere onvolkomenheden, die voor lekkage zorgen of in de toekomst tot lekkage kunnen leiden, voldoende spanningsloos kunnen worden gemaakt, zijn deze door middel van extrusielassen lekdicht te maken en dus te herstellen. Echter een folie die langdurig is belast, laat de spanning die samenhangt met inelastische vervorming slechts langzaam vrijkomen. De periode waarin de spanning vrijkomt is, kan zelfs jaren in beslag nemen. Deze periode is wel te bekorten door de temperatuur te verhogen. De folie kan bijvoorbeeld enige dagen worden opgewarmd in de zon.

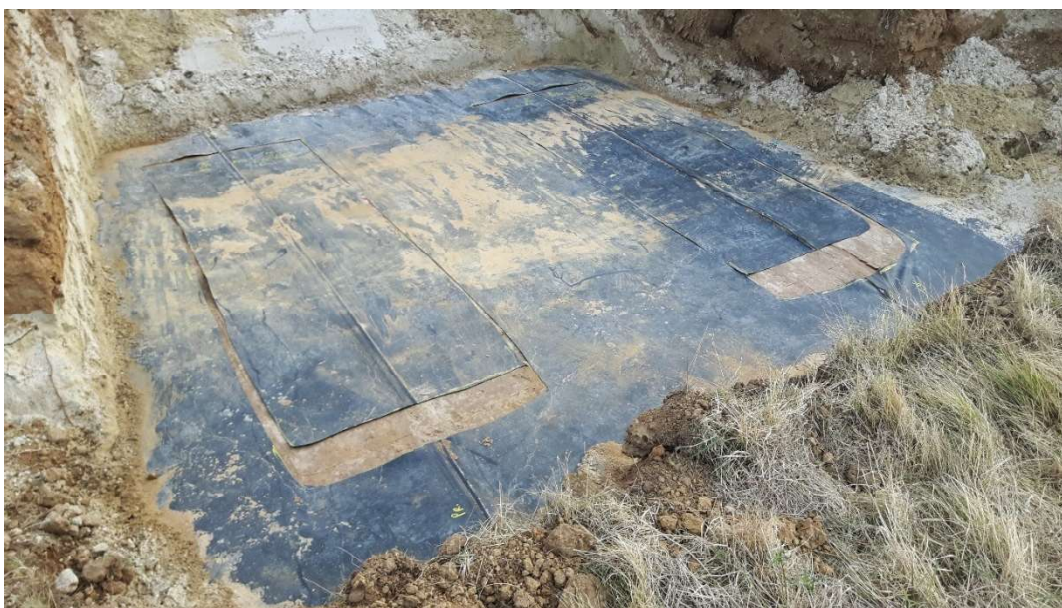
Na het uitsnijden van de monsters trad er inelastische vervorming op. Een voorbeeld wordt getoond in figuur 4.6. De uitgesneden delen krimpen en het gesneden gat wordt groter.

Fig. 4.6 Voorbeeld van krimp van uitgesneden delen ten opzichte van het gesneden gat; locatie 3.

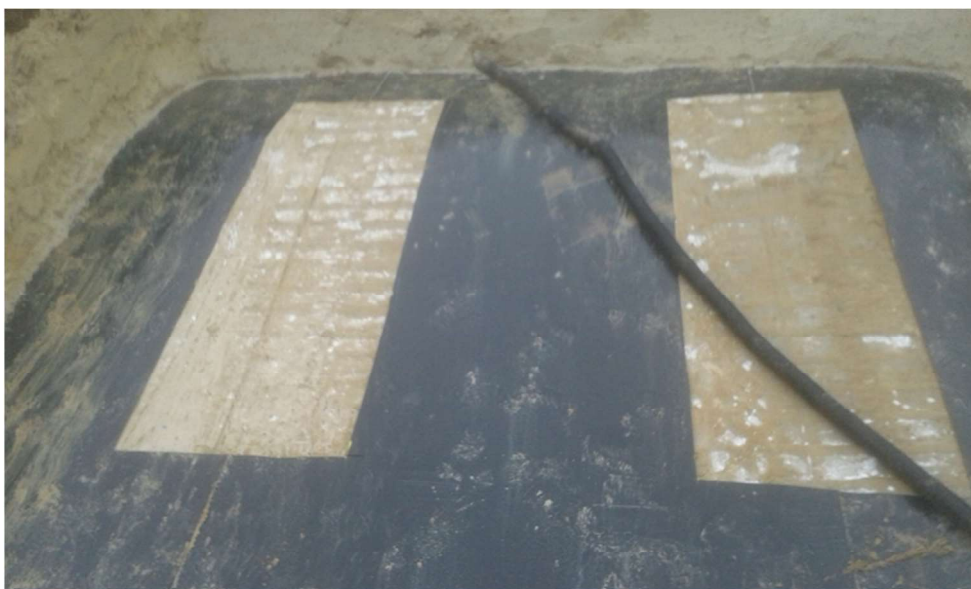
De ondergrond vertoont geen zichtbare onregelmatigheden. Wel zijn witte vlekken waargenomen (zie figuur 4.7). Dit duidt mogelijk op kalk/zout-vorming.

Fig. 4.7 Ondergrond onder folieconstructie bevat witte vlekken.; locatie 5
