# Bouwhistorische verkenning

## Veemarktstraat 33

## Breda

Rijksmonument 10315

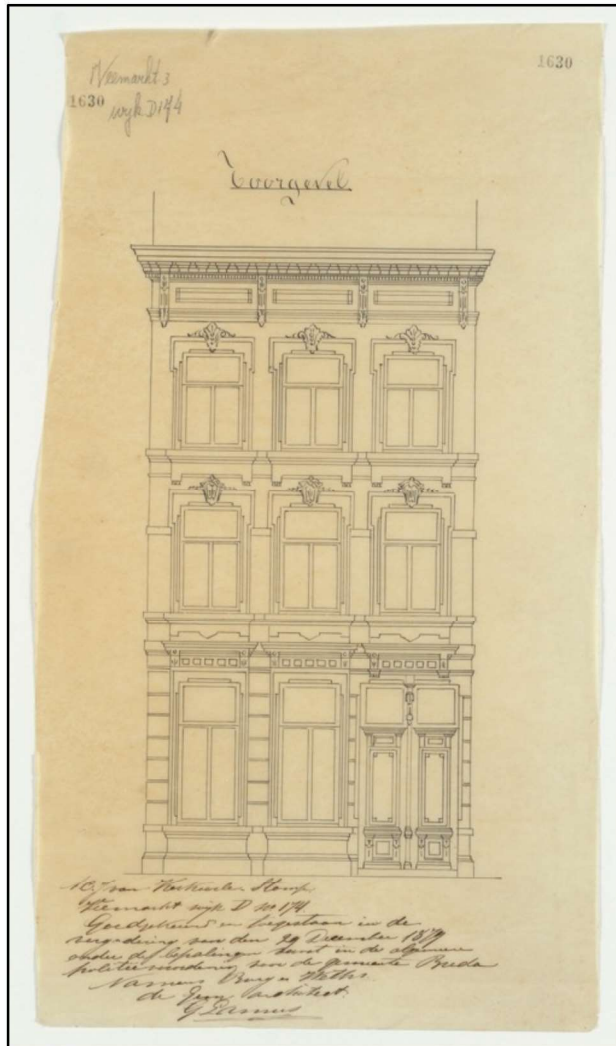
Afb. 7: Ontwerp van de nieuwe voorgevel in 1879. Vergunningaanvraag door architect Oomes voor A.C.J. van Kerkoerle-Stomp. [Stadsarchief Breda]

Uit **1879** stamt een voorgevelontwerp, dat op de verdiepingen nog steeds het gezicht van Vee-marktstraat 33 bepaalt (afb. 7). Er werden drie traveeën over drie bouwlagen gerealiseerd. Beneden kwam twee vensters met rechts ervan twee voordeuren. Het pand was in 1879 dus al gescheiden in *boven* en *beneden*, met eigen toegangen.

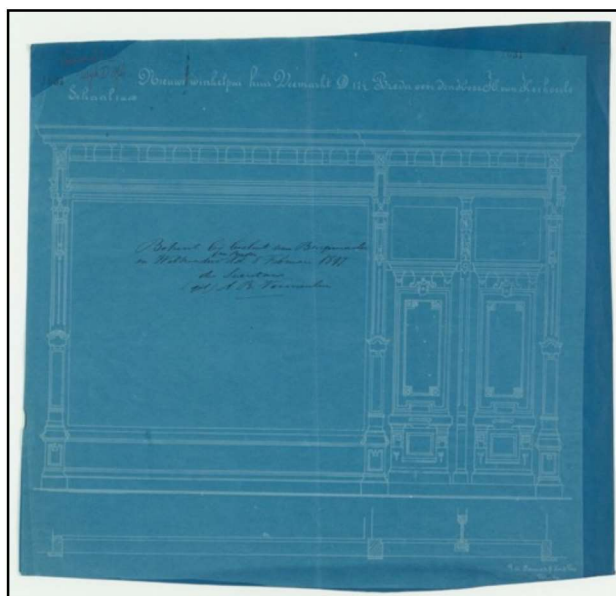
Afb. 8 [LO]: In 1897 werd de onderpui veranderd. Aanvrager was H. van Kerkoerle. [Stadsarchief Breda]

Op de begane grond werd in **1897** de pui veranderd (afb. 8). In de plaats van de twee begane-grondvensters kwam een grote winkelruit. Vergelijking van beide tekeningen leert, dat men bij deze latere verbouwing aansloot bij het bestaande. De twee voordeuren werden zelfs hergebruikt.

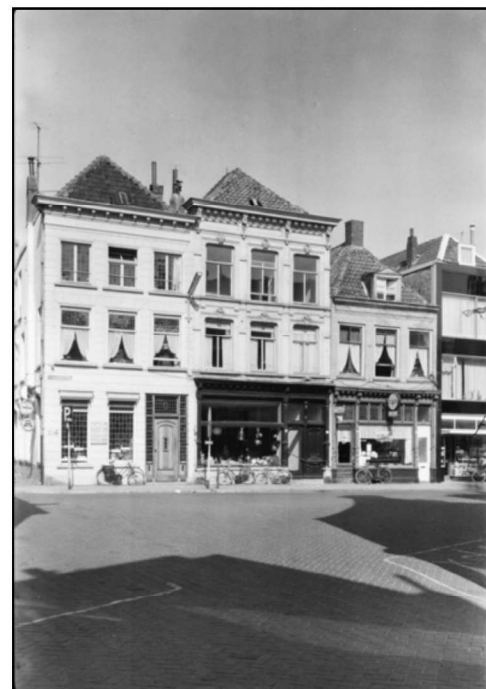
Afb. 9 [RO]: De voorgevel in 1962. [RCE, Dukker]

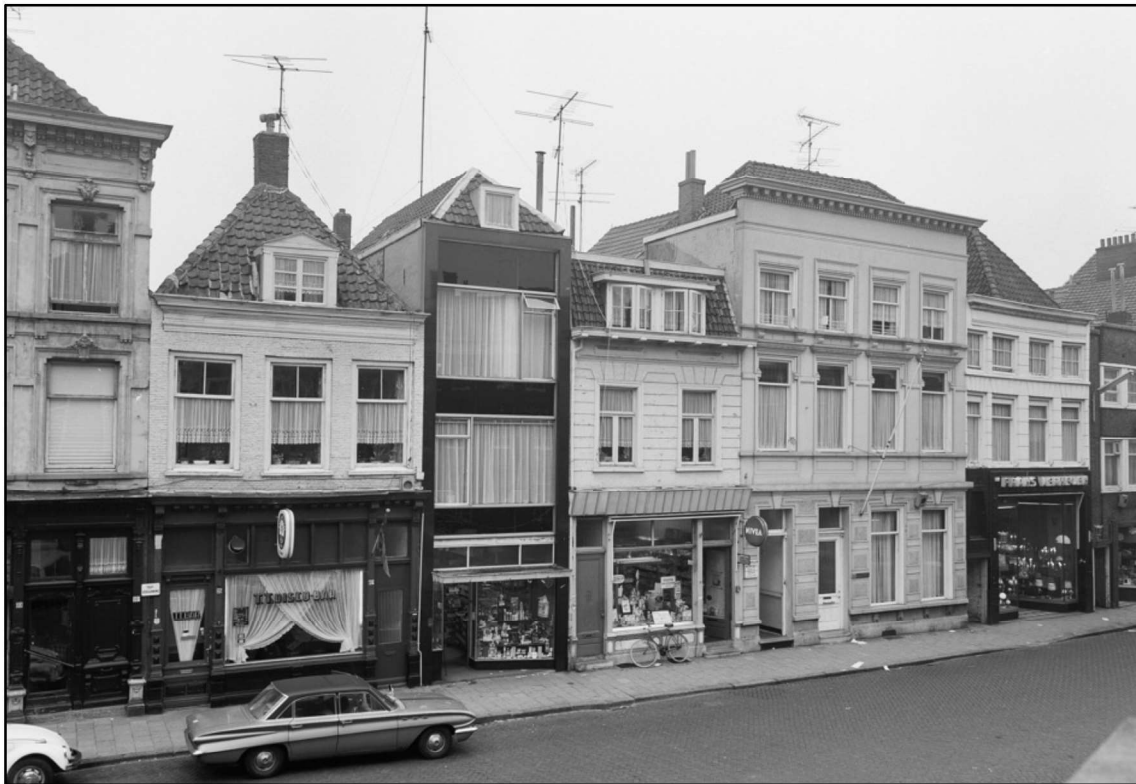
Afb. 10 A: Uiterst links de voorgevel in 1970. Intussen is het pleisterwerk wat gehavend en verschenen er nieuwe ramen op de eerste verdieping, zonder middenstijltje. [RCE, Tangel / bijgesneden door de auteur]

Tussen 1950 en 1979 werden er, volgens de toegang op het bouwarchief, aan de bovenwoning aanpassingen gedaan. Hiervan is het bouwkundig dossier eveneens *onvindbaar*. Vergelijking van een foto uit 1970 met een foto uit 1975 wijst uit dat in de tussenliggende jaren in elk geval de voorgevel werd gerenoveerd (afb. 10 A en B). Daarbij verscheen een genuanceerder kleurstelling, die inmiddels weer weg-gewit is.

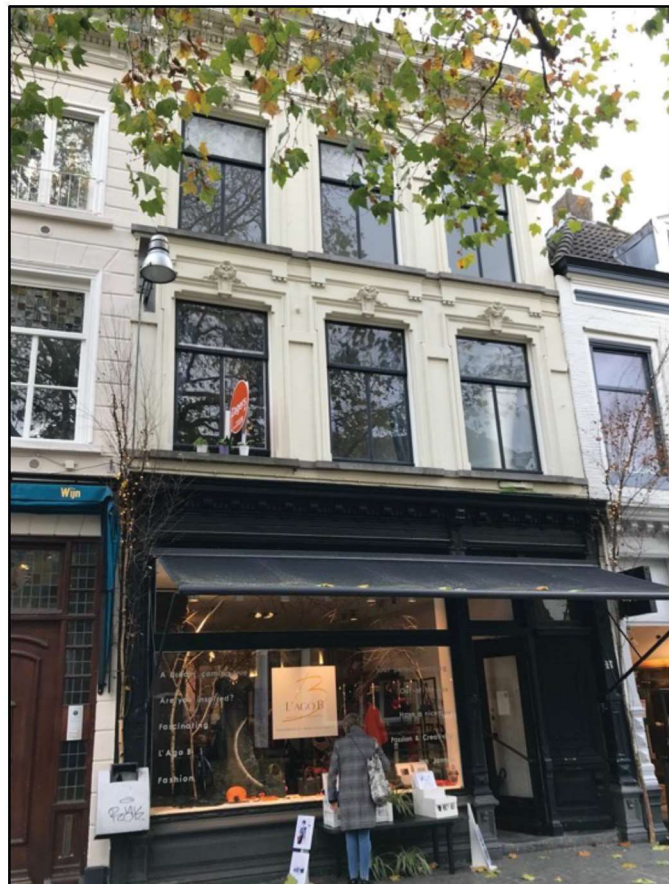
Afb. 12: De voorgevel.

De voorgevel is een lijstgevel met drie bouwlagen en – in opzet – drie traveeën naast elkaar (afb. 12). Op de twee verdiepingen zijn elk drie T-vensters te zien, met vast bovenraam en schuivend onderraam. De begane-grondpui is een winkelpui, zoals in de late 19de eeuw courant was. Deze bestaat grotendeels uit een venster boven een hardstenen borstwering, met rechts ervan twee voordeuren. De openingen zijn ingekaderd door pilasters op pedestals. Laatstgenoemde komen uit de borstwering naar voren en zijn eveneens van hardsteen. Venster en deuren hebben bovenlichten (in de loop der tijd geblindeerd, sinds 2004 weer van glas voorzien). De voordeuren zijn in 1897 op de in 1879 toegekende plek gebleven, maar het winkelvenster kwam toen ter plaatse van twee T-vensters die bijna twee decennia oud waren. De linkse deur is van een ruit voorzien, waarvoor het oude kussenpaneel het veld heeft geruimd. Het houtwerk, inclusief het hoofdgestel met kroonlijst op klossen bovenaan de pui is naar zwart neigend antraciet geschilderd.

De vensters van de twee verdiepingen zijn onderling grotendeels gelijk: hardstenen onderdorpels die als waterlijsten doorlopen, gestuukte kaders met omlopende staven en ojiefprofielen, kozijnen die achter dat stuukwerk wegvallen, neobarokke sluitstenen, etc. De ramen met T-indeling zijn vernieuwd. Onder de tweede-verdiepingsvensters bevindt zich onder de lekdorpels een soort lambrequin met trigliefen en druppels (*guttae*). Even classicistisch-eclectisch is het forse hoofdgestel dat de gevel afsluit: de architraaf is bescheiden, het fries is vlak en de kroonlijst kraagt ver uit. Het zijn vooral de gesneden grote neobarokke consoles en de tussengelegen klossen, die als klauwconsoles zijn uitgevoerd, die aandacht vragen.

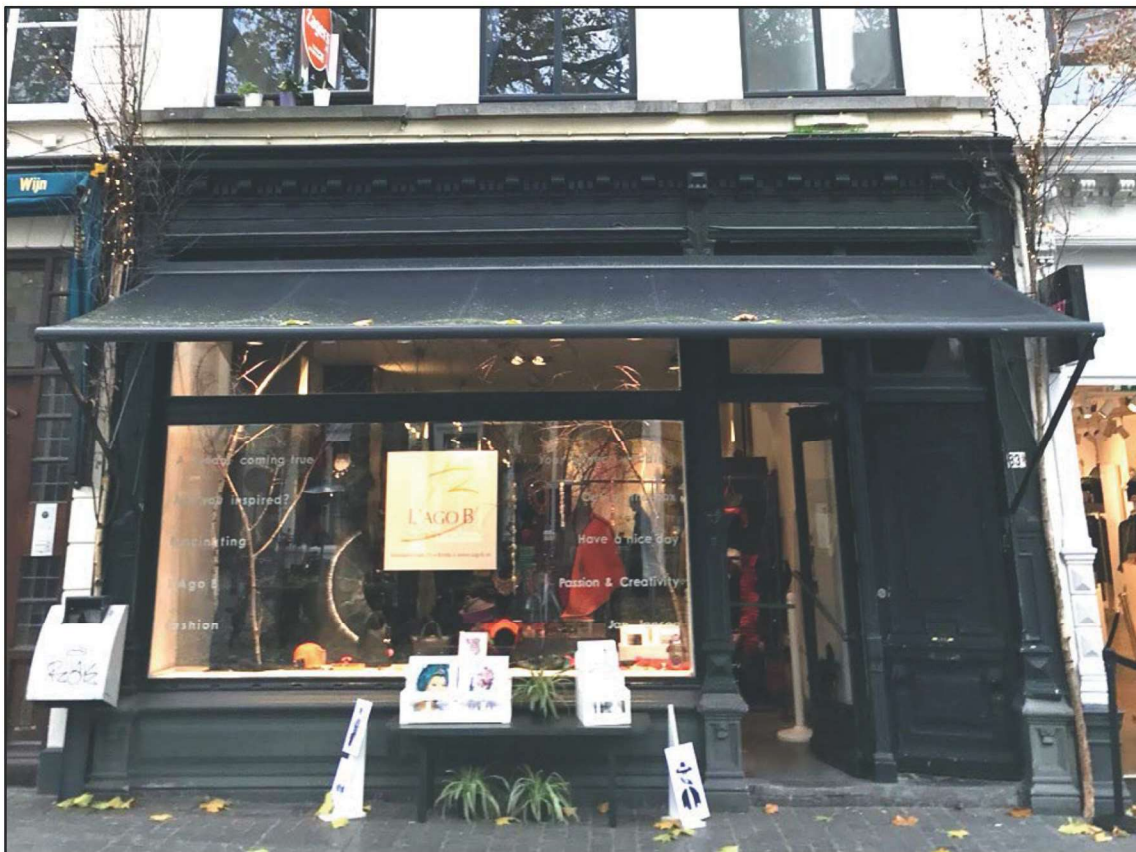
Afb. 13: De onderpui anno 2020.

Afb. 14: De twee voordeuren: 'in principe' nog 19de-eeuws. De winkel deur heft een grote ruit en een handgreep gekregen.

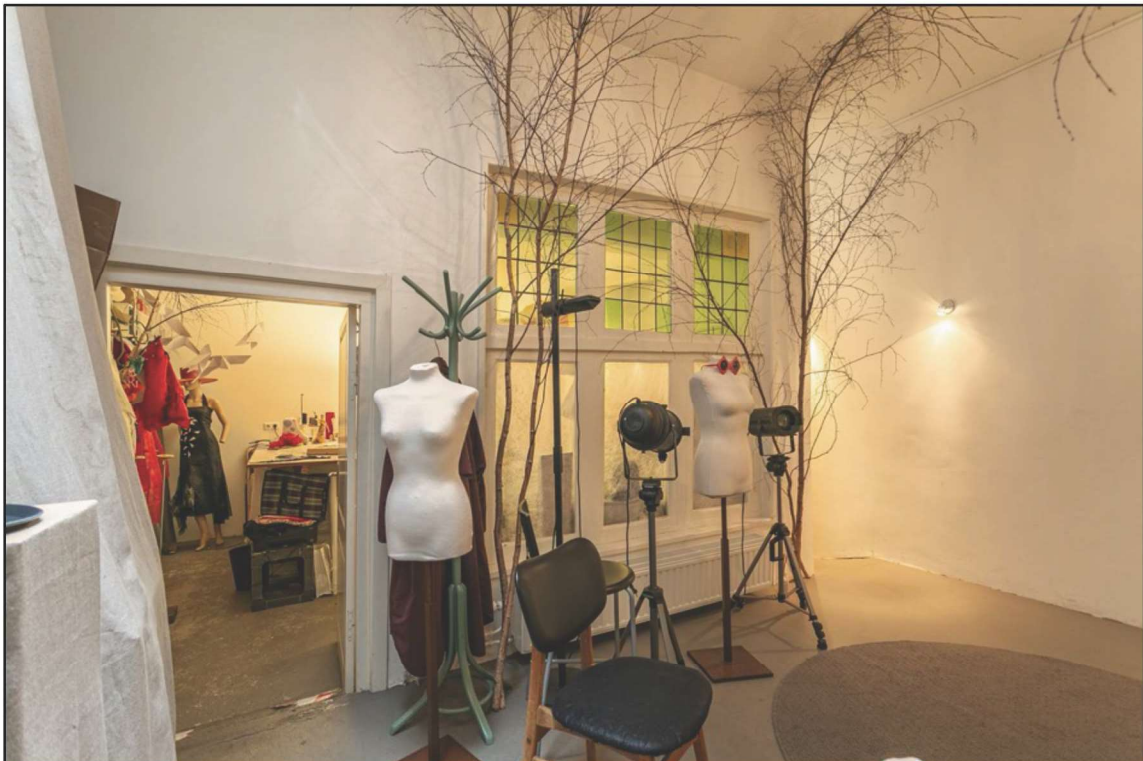
Afb. 23 en 24 [O]: De grote kelderruimte vanaf de achterwand naar voor, met de twee standvinken die het gewelf ondersteunen.

Rechts van de gang is een vanaf de voorkelder en verbindingsgang niet toegankelijke ruimte (men blijkt er van achteruit wel in te kunnen). Onder de achterste helft van het pand ligt een grotere kelderruimte met gedrukt tongewelf in lengterichting. Dat gewelf loopt naar voor door, over de genoemde verbindingsgang én over een afgescheiden vierkante kamer (rechts)achter de voorkelder. De kelderkamer heeft tegen de voorkant gemetselde wijnschappen. Het tongewelf in de daarachter gelegen grotere ruimte wordt door twee standvinken ondersteund. Zij wekken de indruk dat het gewelf onvoldoende op spanning staat om zichzelf in stand te houden. De twee houten staanders met schoren ogen dermate oud, dat het erop lijkt dat het gebrek al eeuwen geleden is opgemerkt en opgevangen.

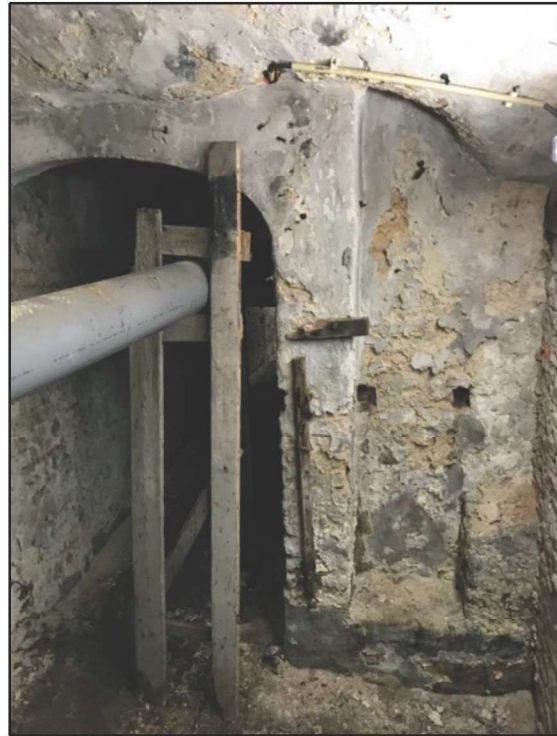
Afb. 26 [RB]: De linkerkzijde van de achterwand van de voorste en oudste kelder: meerdere generaties doorgangen spelen door elkaar.

De verbindingsgang aan de linkerkant wordt vanuit de kleine voorkelder met een paar verschillende bogen ingeleid (afb. 26 en 27). Dit oogt geïmproviseerd. De doorgang lijkt aanvankelijk breder te zijn geweest. Door het pleisterwerk op de muren en gewelven is een en ander niet goed na te gaan, maar het vermoeden bestaat dat de keldertrap ooit links achterin de kleine dwarskelder stond en dat bij de bouw van de diepe kelder de situatie wijzigde, met een gang in de diepte en bijbehorende nieuwe boogvormige openingen.

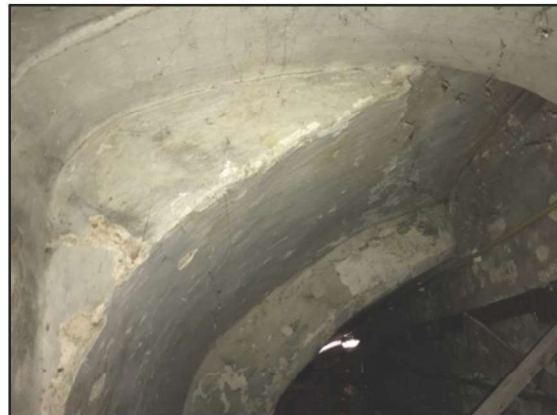
Afb. 27 [RM]: Bogen in de doorgang naar de verbindingsgang.

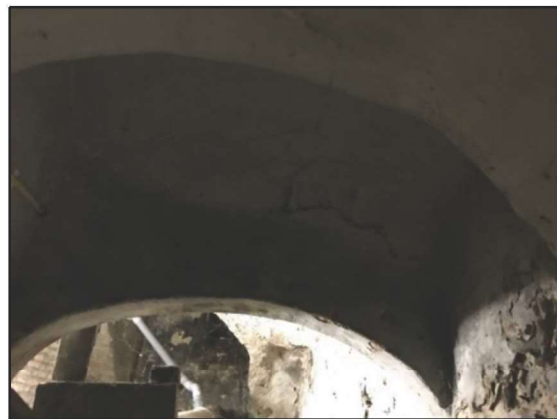
Afb. 28 [RO]: Vanuit de gang naar voor gezien: een steekgewelf dat herinnert aan een oudere situatie, vermoedelijk met een toegang op deze plaats.

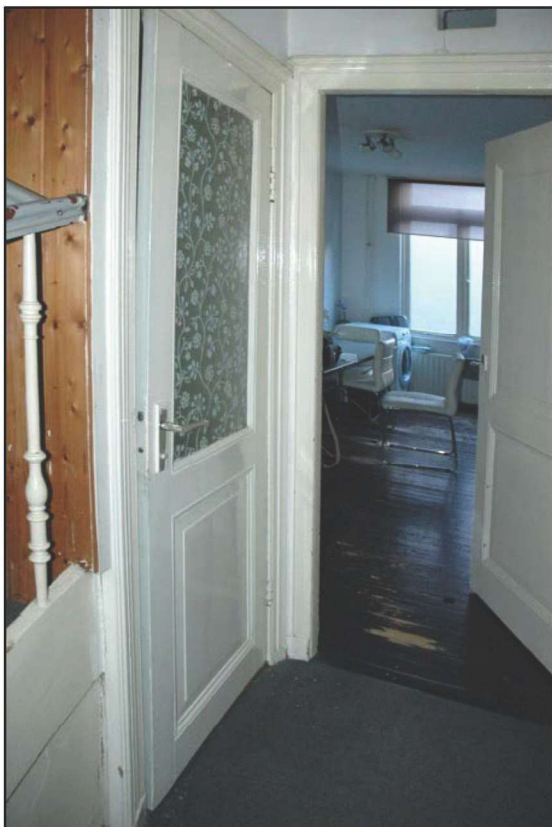
Afb. 33 [LO]: De kozijnen van de wc en de keuken sluiten ongelukkig op elkaar aan: gevolg van een bouwfaseverschil?

De trap vanaf de voordeur, rechtsvoor, loopt rechtdoor naar de overloop van de eerste verdieping. Meteen in deze verkeerszone zien we dat de bovenwoning onderdelen uit verschillende fasen door elkaar bevat. Zo ligt in het benedenhalletje een vloer van hardgebakken plavuissjes die goed laat-19de-eeuws kan zijn. De trap tussen begane grond en eerste verdieping is dat als constructie uiteraard ook nog, maar de schroten tegen de bouwmuur en de handlijsten zijn weer veel jonger. Op de overloop zien we overwegend recente aankleding; wanden en plafond zijn met plaatmateriaal afgewerkt. De deurpartijen naar de kamers voor, links en achter ogen weer wel 19de-eeuws. De trappaal van de trap naar de tweede verdieping eveneens, maar het hekje oogt geïmproviseerd. De deurpartij van de wc en de haaks erop aansluitende keuken-deurpartij sluiten slordig op elkaar aan en vertonen zo ook een faseverschil.

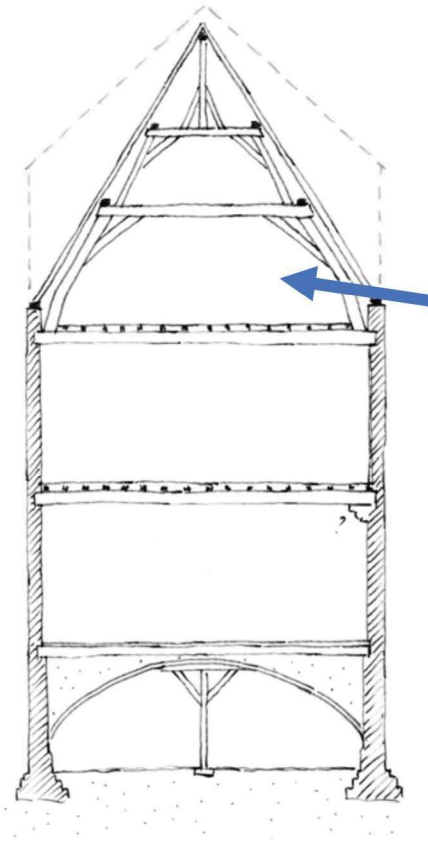
Afb. 50: Geschetste dwarsdoorsnede over het pand die het constructieve principe laat zien indien die constructie inderdaad nog volledig de vroegmoderne opzet heeft.

De vloeren van de verdieping en de eigenlijke zolder bevatten dan balklagen met moer- en kinderbinten. Meestal zou sprake zijn van versierde consoles onder de moerbalken. De spanten kennen een driedelige opzet, waarbij op de dekbalken flieringen zijn gelegd.

Bij de pijl ligt de tweede verdieping die eigenlijk de onderste zone van de zolder is.

Indien dit juist is, ligt het voor de hand dat zij op de oorspronkelijke moerbalken staan en dat sprake is van een behouden vroegmoderne (laat-16de-eeuwse of 17de-eeuwse) constructie. Dan is sprake van een samengestelde balklaag in de vloerconstructies: moerbalken evenwijdig aan de voorgevel en kinderbintjes daar haaks op. Dit hypothetische beeld is uitgedrukt op de geschetste dwarsdoorsnede (afb. 50). De aard van de winkelvloer is niet bekend, maar er zijn aanwijzingen dat er boven de keldergewelven een plaat van gewapend beton is gelegd.

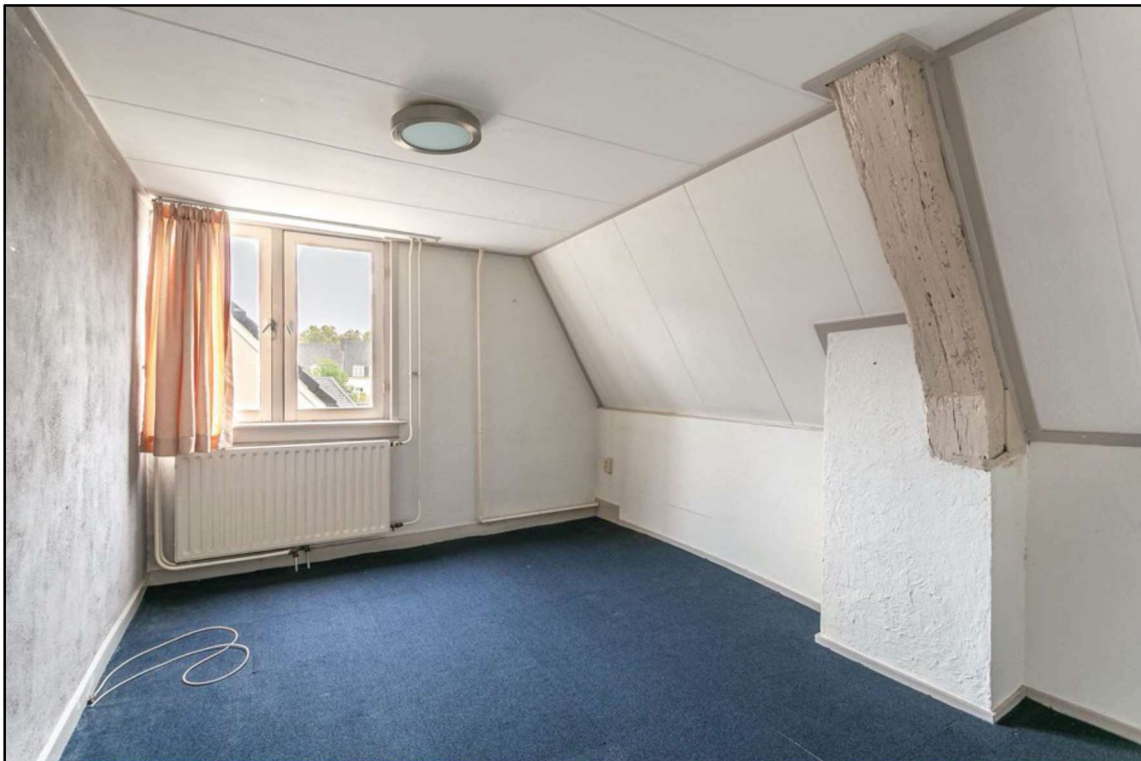
Afb. 51: De tweede verdieping oftewel onderste van de twee zolderlagen; vertrek rechtsachter, met een been van het onderjuk van het vierde spant, geteld vanaf de voorgevel

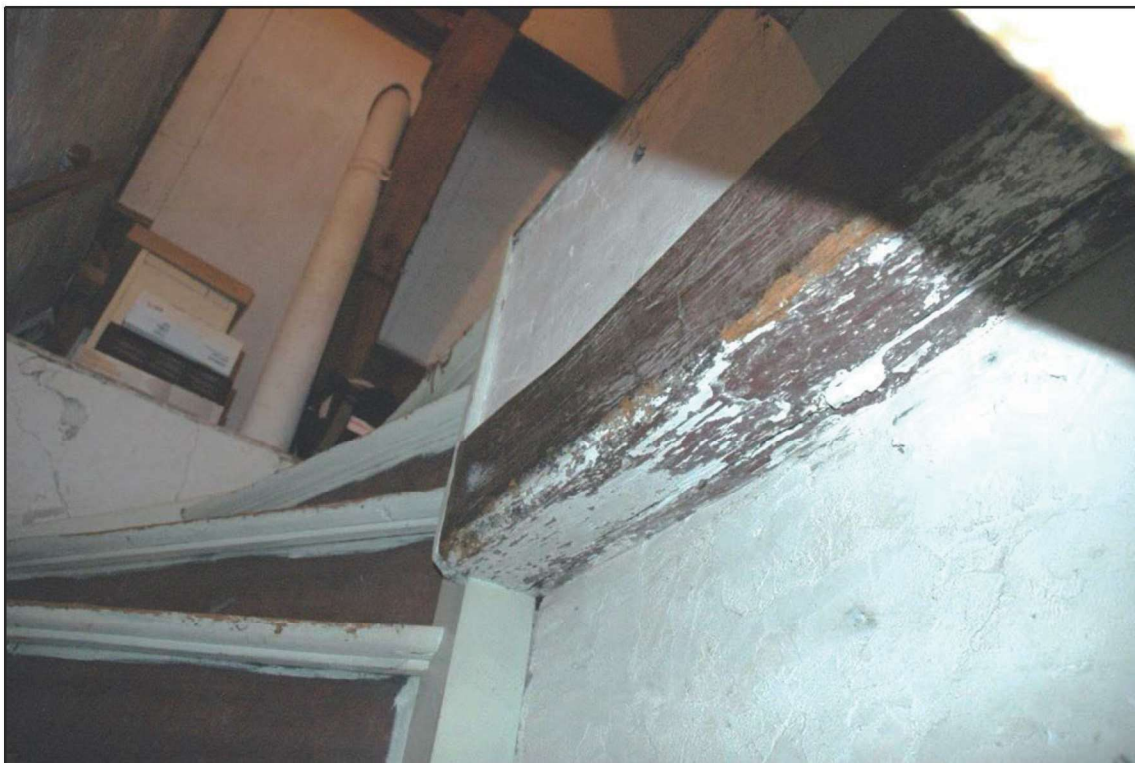
Afb. 52: De onderste dekbalk van het derde spant, langs de trap naar de vlieringzolder. Hier is boven de balk duidelijk te zien dat de vloer is opgehoogd.

De vloer van het middelste stuk van de vliering – dus meer bepaald het gedeelte achter de voorkamer – ligt ruim boven de dekbalk van het onderjuk. Die balk en de dikte van het erop gelegde vloerpakket zijn in het trapgat zichtbaar. De meest voor de hand liggende verklaring van de ophoging is, dat men in 1879 ter plaatse van de onderste zone van de zolder een volwaardige verdieping wilde suggereren. Dat gebeurde in elk geval concreet aan de voorkant, waar de gevel hoger werd gemaakt dan de historische contour aangaf en de vloer van de voorste vlieringkamer hoger werd gelegd. De rest van de vlieringvloer ging mee omhoog, maar het midden van de tweede verdieping (onderste zolderzone) bleef een laag plafond houden.

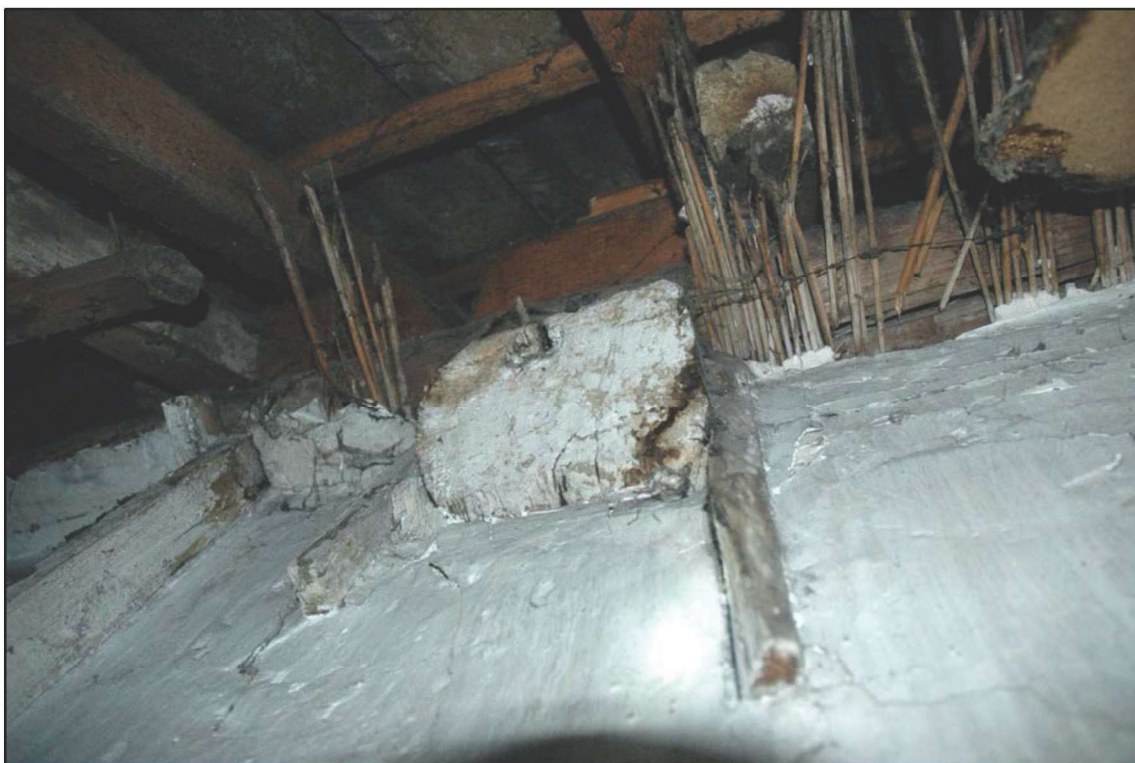
Afb. 53: Balkkop als uiteinde aan de linkerkant van de onderste dekbalk van het derde spant. De foto is omhoog genomen in de licht-/ luchtschacht. Hier had nog een spantbeen tevoorschijn moeten komen, maar dat is vervangen door een muur.

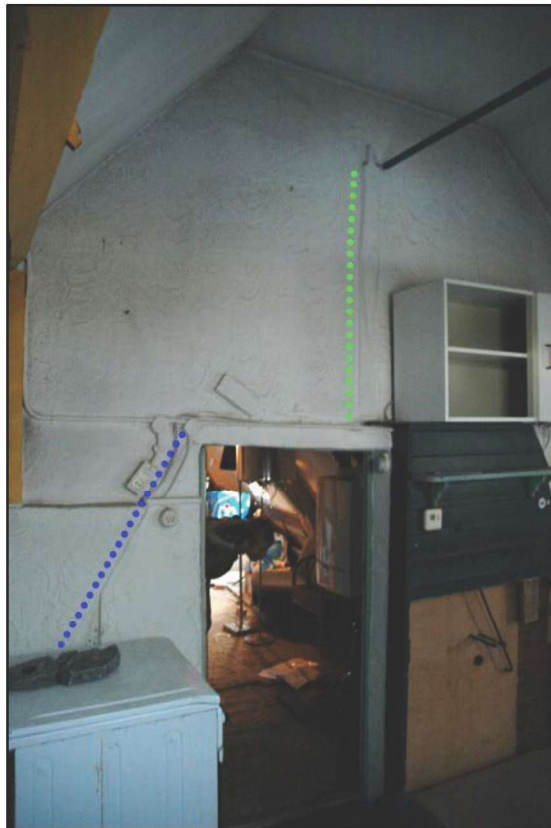
Afb. 57 [RB]: In de wand die de voorkamer scheidt van de middenruimte is het bovenjuk of -gebint van het eerste spant opgenomen. Blauwe stippels volgen het linkerbeen, groene stippels volgen het oorspronkelijke nokstijltje.

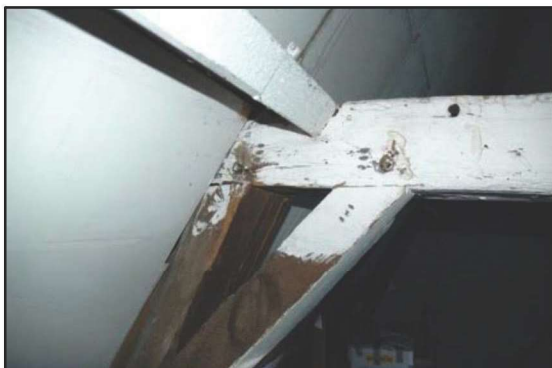
Afb. 58 [RO]: Been van het halfspant aan de voorzijde van de vlieringzone, in of na 1879 geplaatst.

Het voorste dak, boven de voorgevel, ligt dwars, dus evenwijdig aan die gevel. Het is een schild-dak op gordingen. Middenin de ruimte staat haaks op de gevellijn een eenvoudig driehoekig halfspantje (afb. 59). Dit past bij de laat-19de-eeuwse bouwphase.

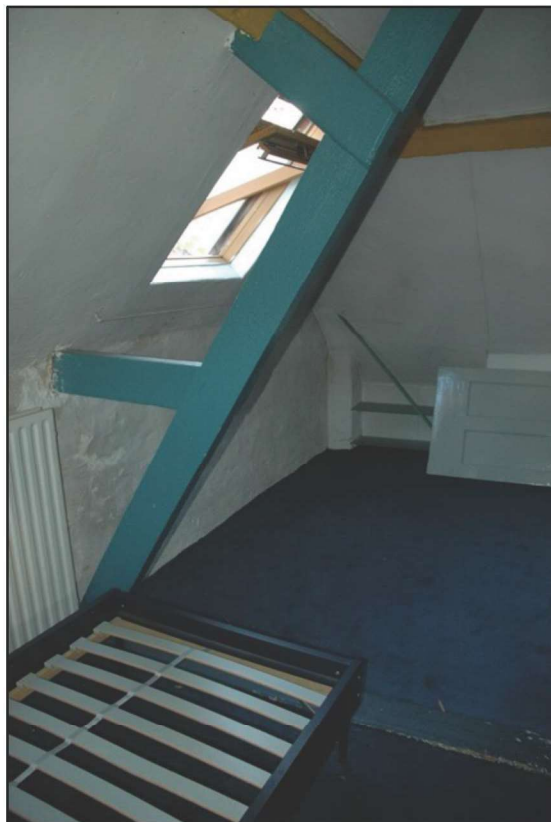
Afb. 59 [LO]: Het tweede spant geteld vanaf de voorgevel heeft het telmerk 3, rechts gehakt met de bijtel, links (op deze foto) gegutst.

Op de twee nog vrijstaande gebinten, in de middelste ruimte, zijn telmerken aangetroffen. Zij zijn rechts met de bijtel gehakt, en hebben rechte strepen. Links zijn de merken gegutst tot een cirkeltje. Deze wijze van merken, met gehakte symbolen, is, net als de verbindingen en het eikenhout, goed te verenigen met de bouw in de vroegmoderne periode. Het tweede spant vanaf de voorgevel heeft het nummer 3 ( o o o en | | | ), terwijl het daaropvolgende het nummer 2 draagt. Het achterste spant, nu ontoegankelijk, zou het nummer 1 hebben. Dit suggereert dat de constructie van achter naar voor is genummerd en opgezet. Indien dit juist is (en de spanten niet in hun geheel zijn verplaatst) mag inderdaad geconcludeerd worden dat de maat van het bovengrondse casco uit de late 16de of 17de eeuw stamt. Dan is er – in elk geval bij de hogere etages – dus geen sprake van een in meerdere fases uitgebouwd huis. Dit is echter hypothetisch tot de achterste vlieringzone kan worden betreden.

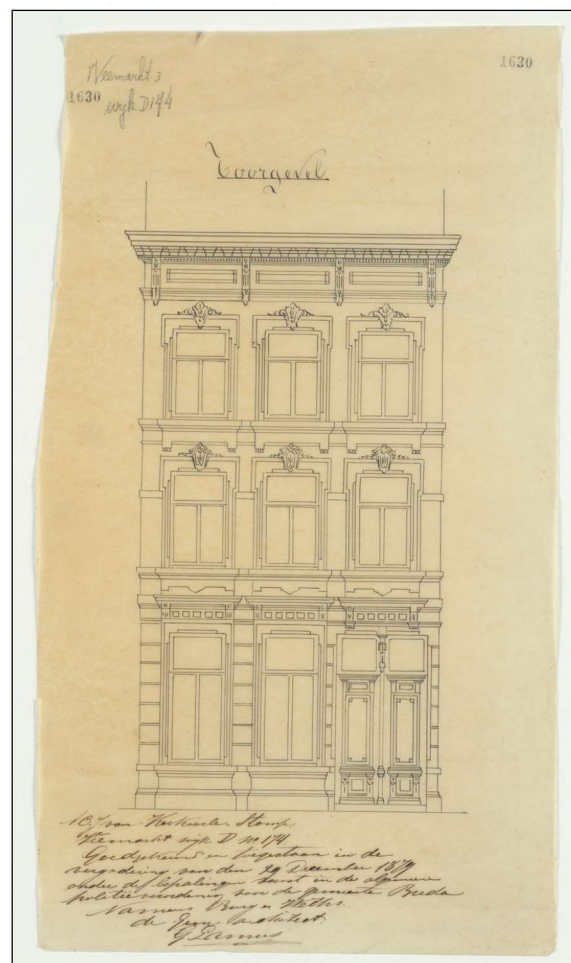
Afb. 60: De ontwerp-tekening van de voorgevel uit 1879. Zie afb. 7. [Stadarchief Breda]

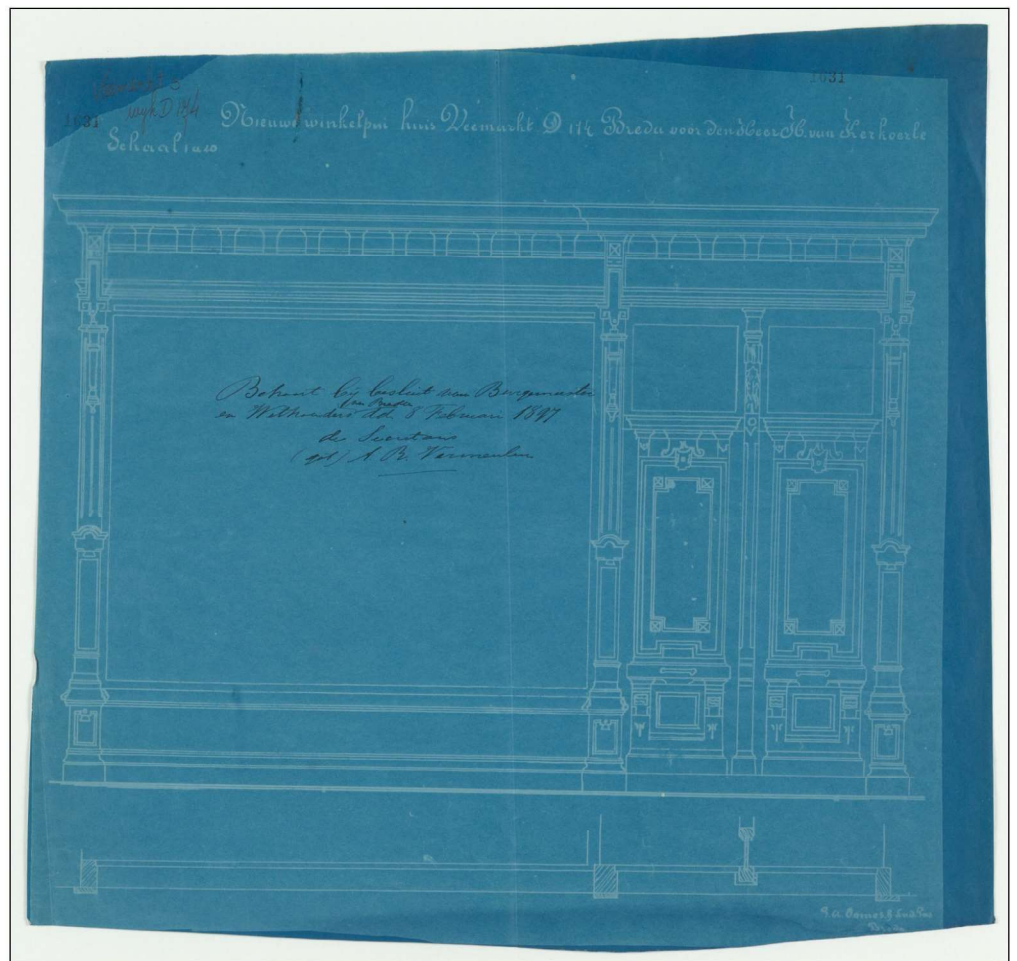
Afb. 61: Wijziging van de onderpui in 1897. Zie afb. 8. [Stadarchief Breda]

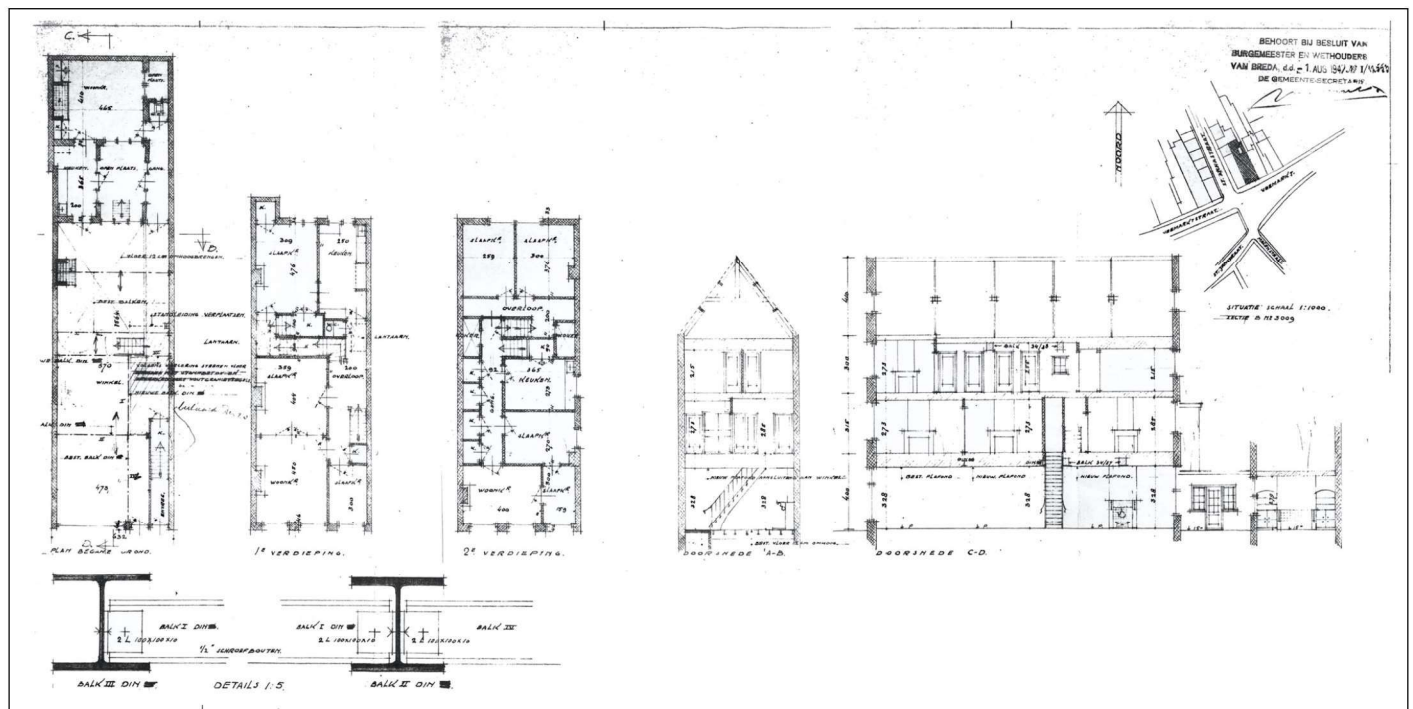
Afb. 62: Bouwplan uit 1947. Tot dan bestond er nog rudimentair een indeling op de begane grond. Dwars in de plattegrond kwam een tweede trap naar de eerste verdieping. Het binnenplaatsje was nog open. [Zagers, hersteld door Veerman Bouwhistorie]

Uit **1947** stamt een bouwtekening die belangrijke inzichten biedt (afb. 62), met name over het gebruik van de begane grond en de ontsluiting van de verdiepingen aan de achterzijde. Er was beneden in 1947 nog sprake van een indeling, waarbij men rechts langs de winkelruimte kon om een meer informeel circuit te bereiken. De indeling is gedeeltelijk te herleiden met de aanwijzingen die de destijds *nieuwe* (constructie)onderdelen geven.

Vanaf de begane grond kwam er een dwarstrap die naar het bordes op de eerste verdieping voerde. Vanaf dat bordes gaat de tegenwoordig verstopte achterste trap naar de tweede verdieping of onderste zolderlaag. Vanaf datzelfde bordes betrad men ook de aan de achterkant gelegen kamers (toen al slaapkamer en keuken). Via een omloop door deze vertrekken kon men de overloop rechtsmidden op de verdieping bereiken en zo ook de voorkamers. Links en rechts van het trappenhuis was in de zoldervloer een sparing opgenomen voor een lichtkap, zoals de tekening vermeldt ('lantaarn'). Er waren twee trappen naar de tweede verdieping. Het is goed mogelijk dat op *dat* niveau de scheiding tussen voor en achter lange tijd gesloten was. Mogelijk was de achterzijde apart gehouden voor inwonend personeel?

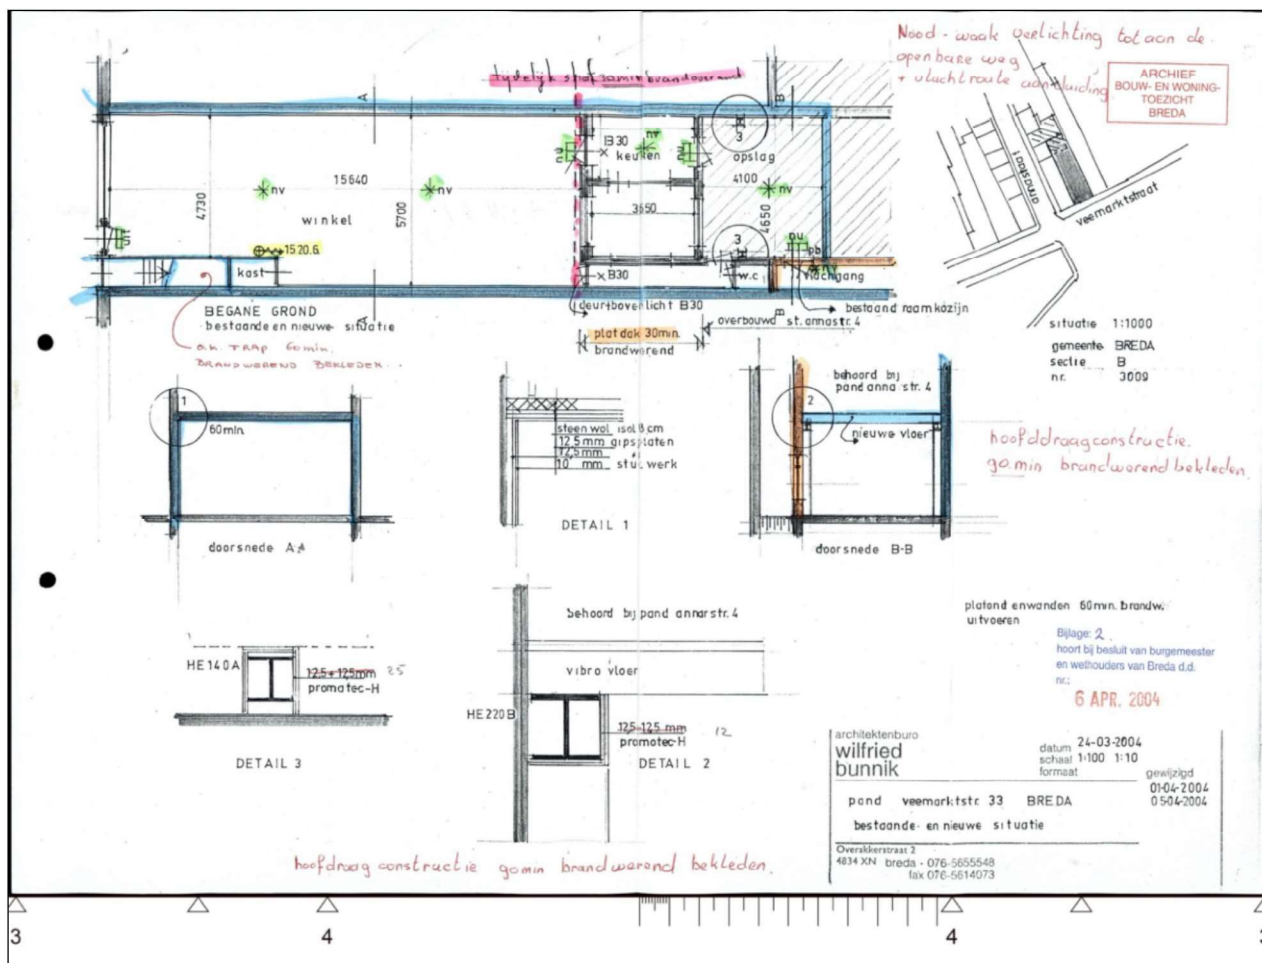
Afb. 63: Verbouwing aan de achterzijde van de winkel; de voormalige binnenplaats en het achterhuis van Sint-Annastraat 4, in 2004. [Stadarchief Breda]

In 2004 is vergunning verleend voor een interne verbouwing van de begane grond. Deze betrof vooral de winkelruimte. De verbouwing werd uitgevoerd ten behoeve van modeontwerpster [REDACTED] die er sindsdien haar zaak voert. Aanvrager was formeel Rijppaert B.V., bouwonderneming. De achterbouw met de overkapte binnenplaats werd aangepast. Tegelijkertijd werd een asbesthoudende koelcel in de aanbouw achter de winkel verwijderd. Het grote bovenlicht van de winkelpui, voordien met triplex afgedicht, werd weer beglaasd.
