# Kwaliteitsbeoordeling Bomen Dijkversterking Limburg

# Notitie bomeninventarisatie

## HWBP Noordelijke Maasvallei

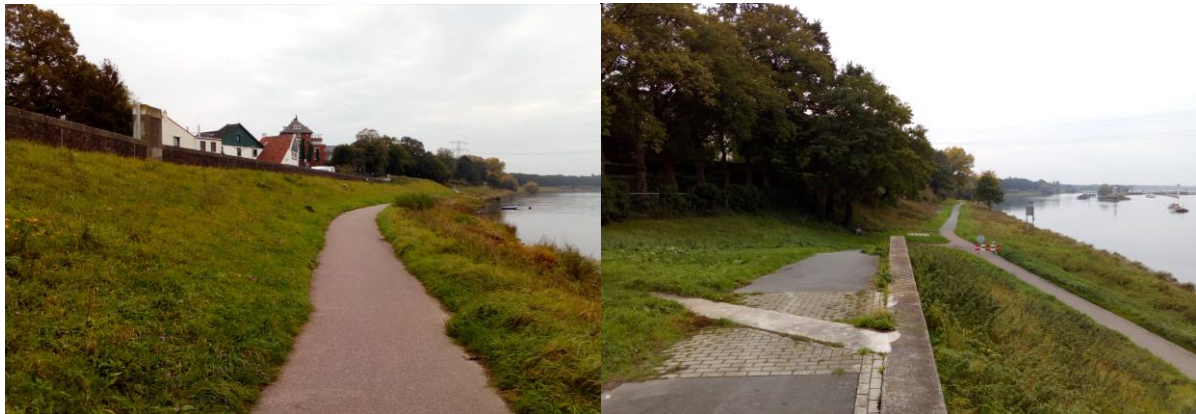
Het traject Steyl – Maashoek bestaat uit een kerende wand en grasland. In het zuiden bevinden zich bomen en bosschages. Onderstaande foto's geven een indruk van het tracé. Ten tijde van het oriënterend veldbezoek was alleen dit deel bekend als tracé.

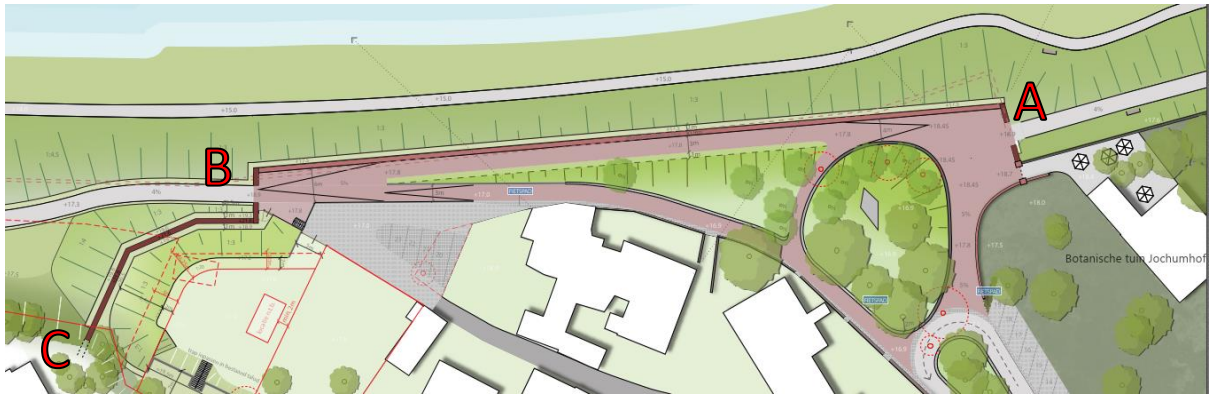
Afbeelding 1-2 Locatie werkzaamheden Steyl-Maashoek

de coupure en komt tussen punten A en B te liggen. Tussen punten B en C komt een permanente keermuur die de waterkering aansluit op de hoge grond. De nieuwe waterkering bestaat uit 3 onderdelen (afbeelding 1-2):

1. Een beweegbaar keermiddel;
2. Een draagconstructie voor het beweegbaar deel (inclusief alle benodigde gronddelen aan de binnen- en buitenzijde van de waterkering, zoals bijvoorbeeld buitentalud en/of voorland), en steenbestorting bij de oever;
3. Een keermuur.

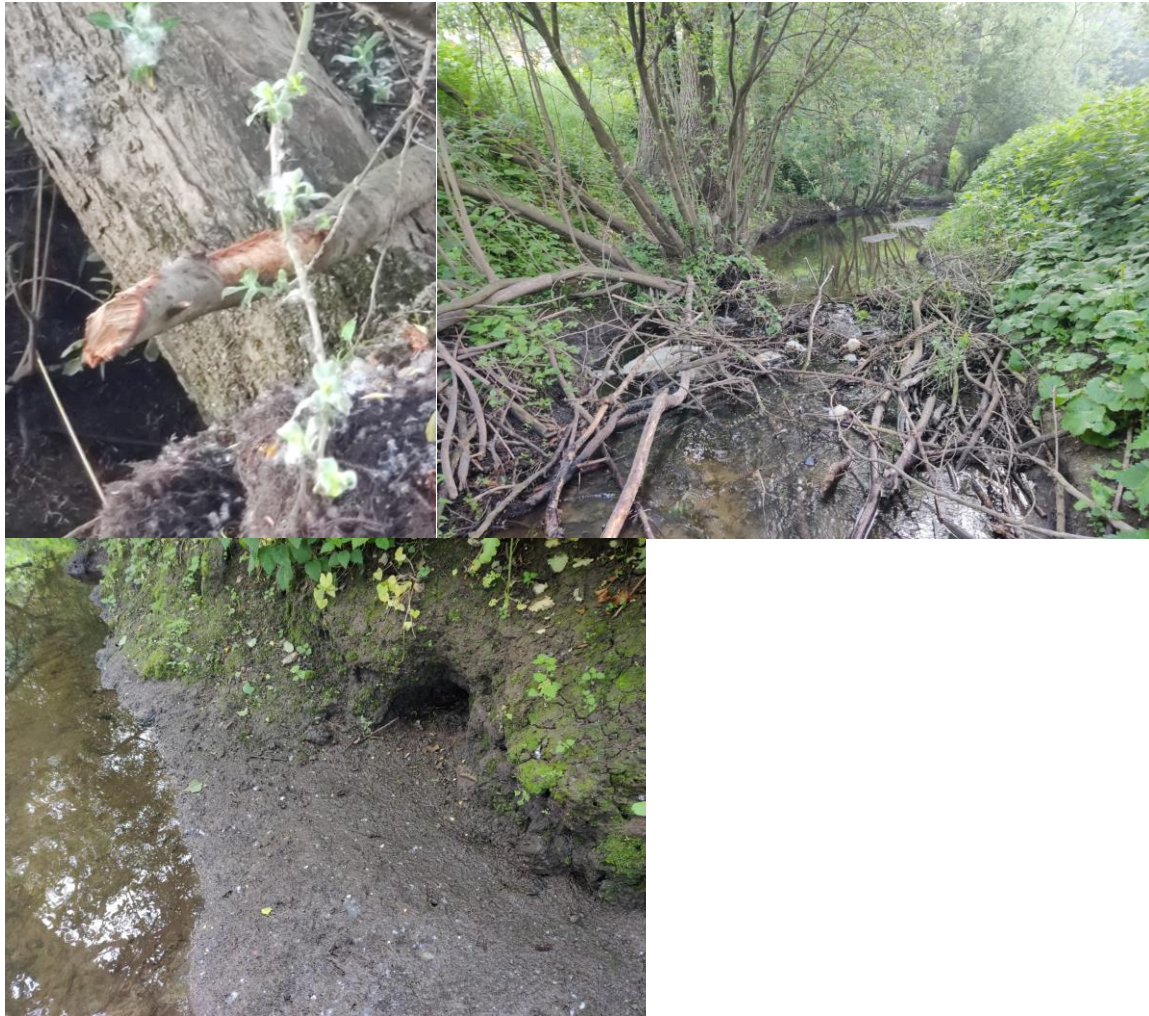
*Figuur 2-4 Links verse vraatsporen, rechts een oude poging tot bouwen van een dam en onder een poging tot graven van een burcht.*

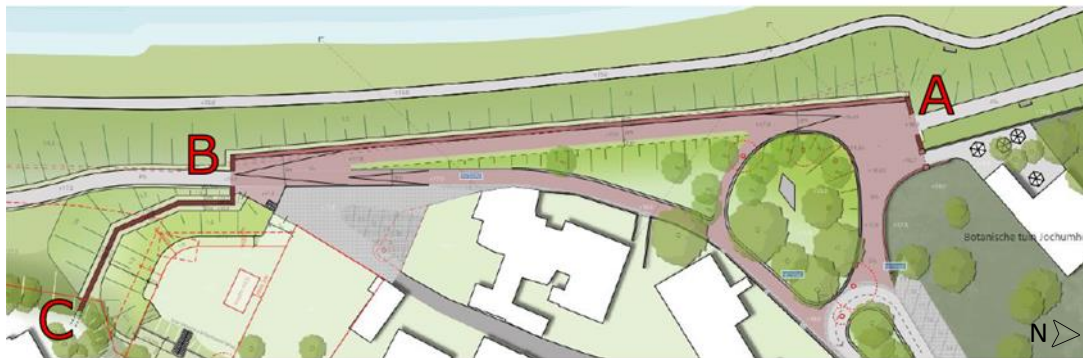
De zelfsluitende kering vervangt de huidige demontabele kering en de coupure (de huidige onderbreking in de waterkering), in *figuur 2* weergegeven tussen punten A en B. Tussen punten B en C komt een permanente keermuur, deze sluit de waterkering aan op de hoge grond. Het gaat in totaal om 245 meter waterkering.

*Figuur 2: Ligging Impressie van het ontwerp, met tussen punten A en B de zelfsluitende kering en tussen B en C de permanente keermuur*

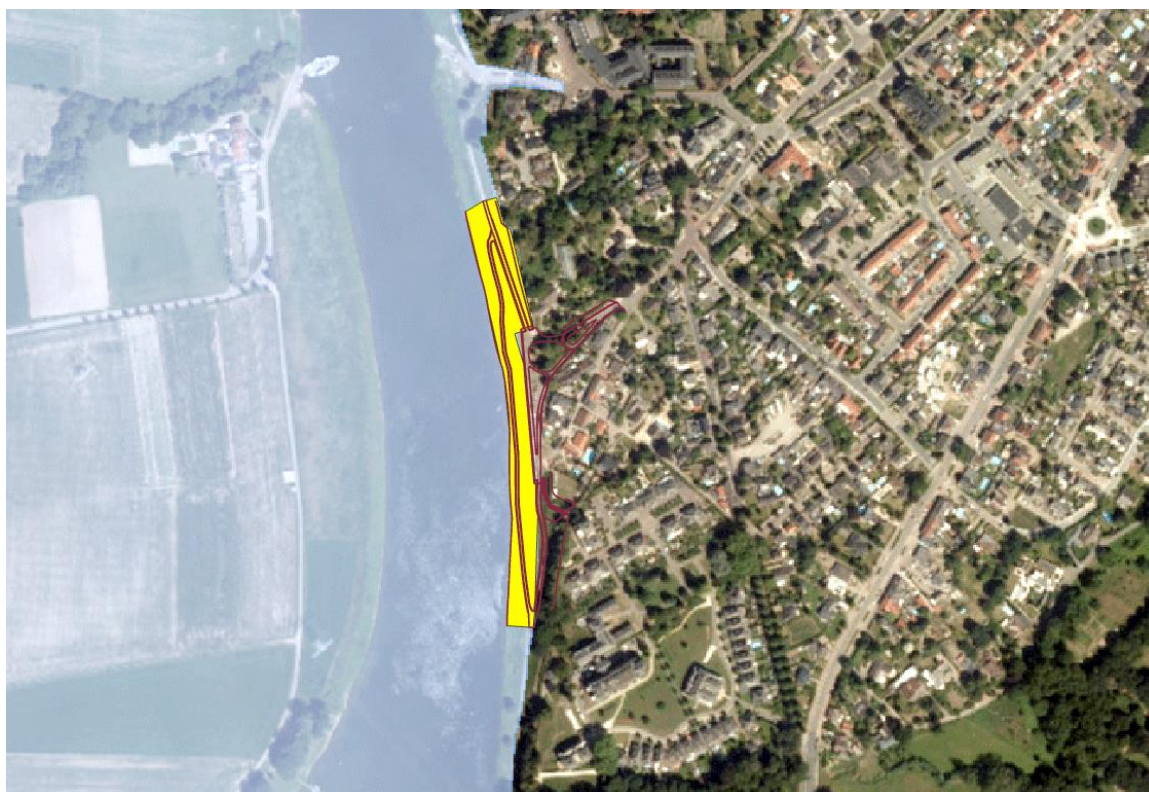
*Figuur 7: Ligging dijkversterking Belfeld (rood) ten opzichte van het KRW-waterlichaam (blauwe arcering). Met in geel het ruimtebeslag (tijdelijk en permanent) van 0,98 ha in het KRW-oppervlaktewaterlichaam*

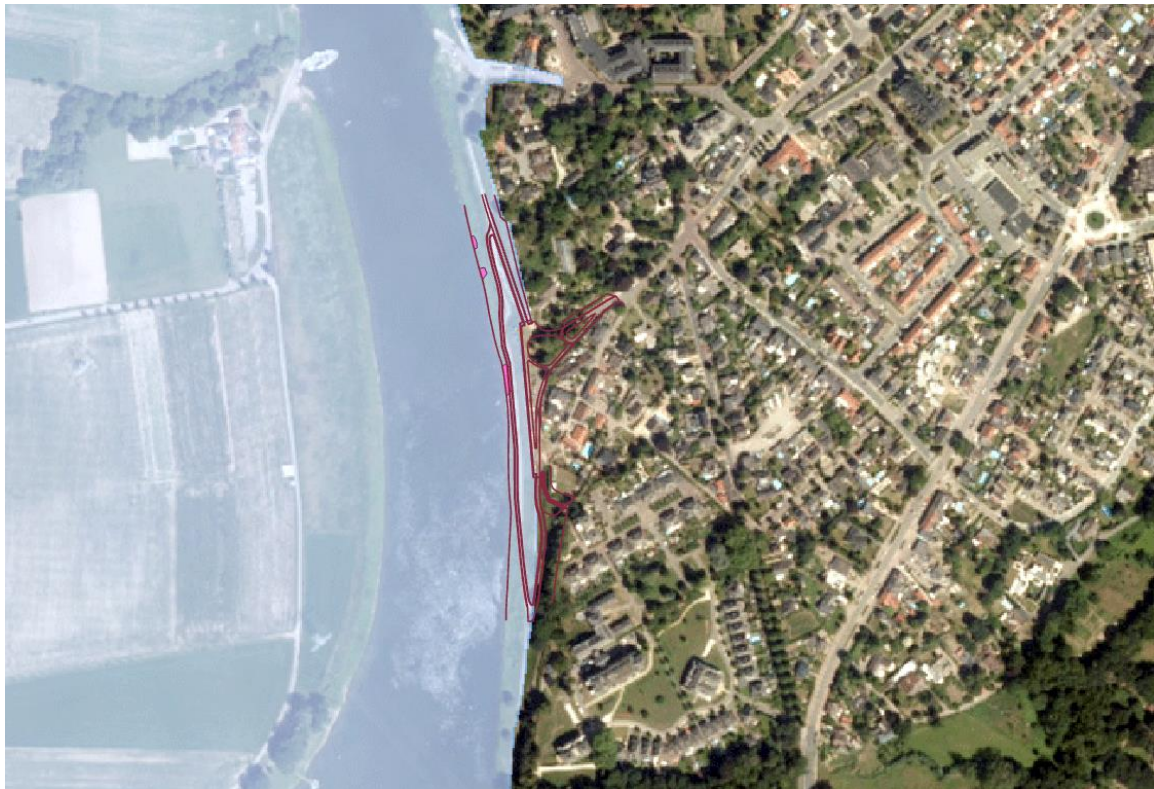
*Figuur 8: Ecologisch relevant areaal voor macrofauna, vis en oeverplanten weergegeven in roze (0,02 ha), het plangebied heeft geen invloed op areaal dat relevant is voor waterplanten. In rood is het plangebied weergegeven*

dagen per jaar is geïnundeerd, ongeacht of het in verbinding staat met het zomerbed van de rivier'. Ter ondersteuning van de vuistregels heeft RWS Zuid-Nederland vier kaarten gemaakt waarop het ecologisch relevant of kwetsbaar areaal is aangegeven voor waterplanten, oeverplanten, vis en macrofauna. In figuur 8 is het ecologisch relevante areaal weergegeven voor het plangebied. Een deel van de maatregel heeft invloed op relevant areaal voor macrofauna, vis en oeverplanten, het gaat om 0,02 ha. Het gaat dus om een zeer beperkte oppervlakte met ecologisch relevant areaal. Er bevindt zich geen ecologisch relevant areaal voor waterplanten in het plangebied.

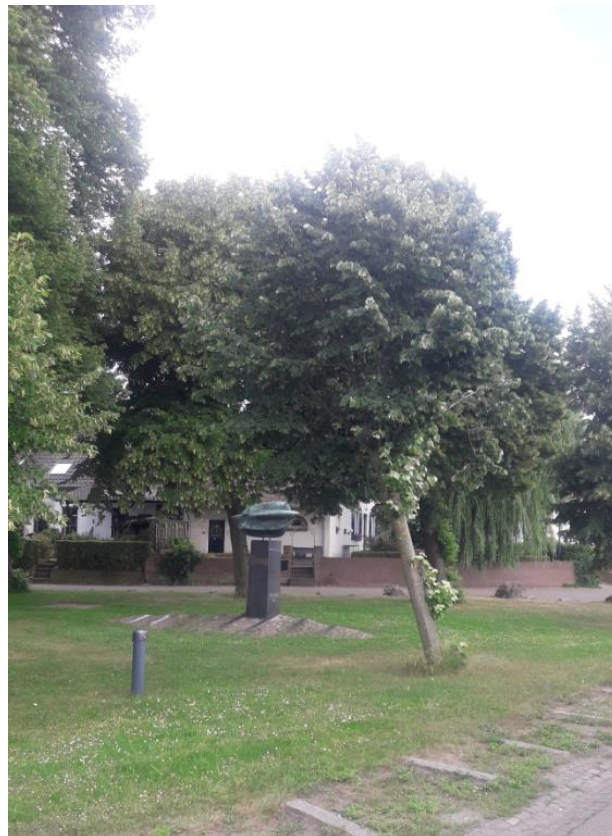
**Scheefstand door harde wind**

De bomen aan de Maaszijde hebben behoorlijke stormschade in de afgelopen jaren opgelopen. Hierdoor is de kroon van 1 boom dermate beschadigd dat de kroon een slechte vorm heeft. Gezien de leeftijd kan de boom dit zelf herstellen.

De oude bomen en de ingeboete jonge boom hebben een goede kwaliteit en een toekomstverwachting van meer dan 15 jaar. De 3 jonge bomen hebben door de stormschade een iets mindere kwaliteit, 2 bomen met takbreuk en scheefstand. Aangezien de takbreuk nog in de tijdelijke kroon afspeelt is dit voor de toekomstverwachting geen problemen en kan gesteld worden dat deze bomen eveneens een toekomstverwachting van meer dan 15 jaar hebben.

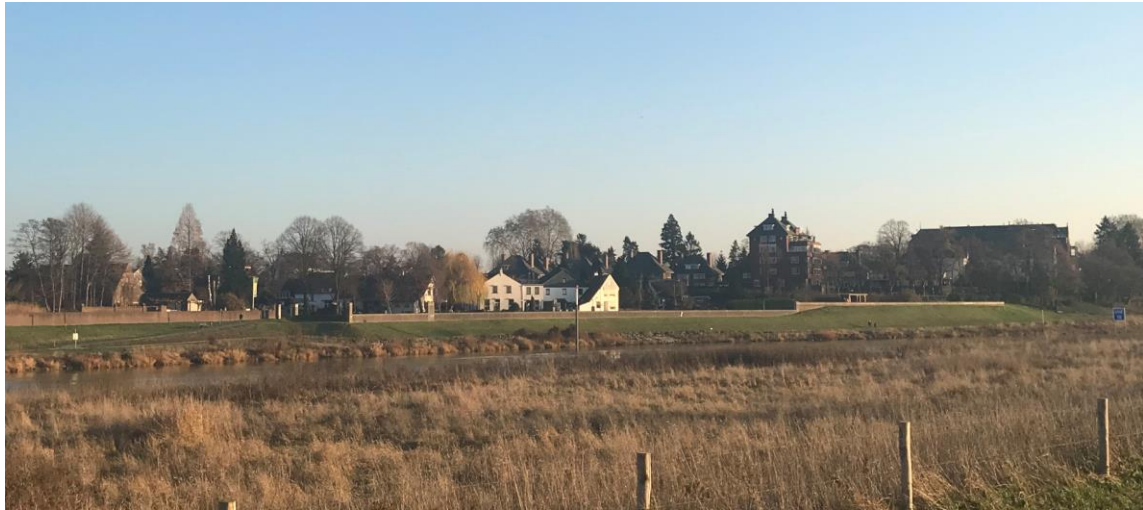
Figuur 2. Foto van het plangebied genomen van de overzijde van de Maas, het demontabele deel van de kering betreft de lager gelegen stenen muur in het midden van de foto. (Foto Koos Mol, 13-12-2018).

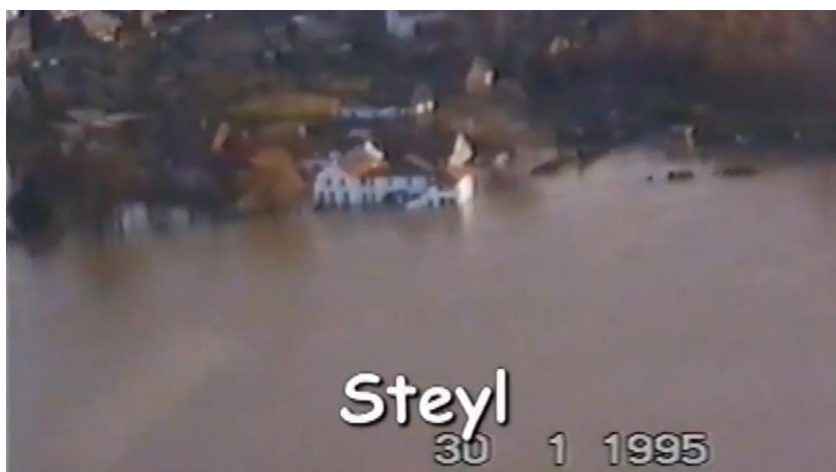
Figuur 4. Still van een videoopname van Steyl tijdens het hoogwater van 1995 (<https://www.youtube.com/watch?v=qfCI5eKNDW8>).

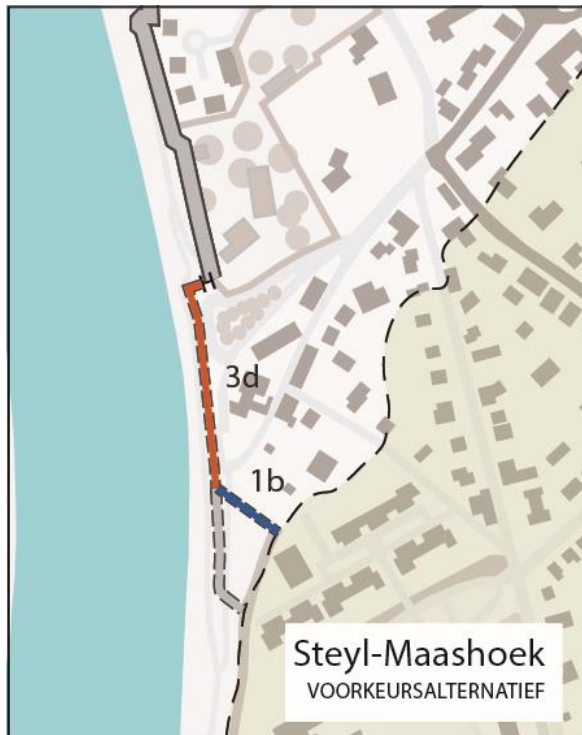
Binnen het plangebied zijn verschillende alternatieven onderzocht voor de dijkversterking, waar een voorkeursalternatief (VKA) uit naar voren is gekomen. Het VKA bestaat uit deelgebied 1 en 2 (Figuur 5).

Figuur 5. Het plangebied met daarop het VKA. Op deze afbeelding is '3d' deelgebied 2 en '1b' is deelgebied 1.

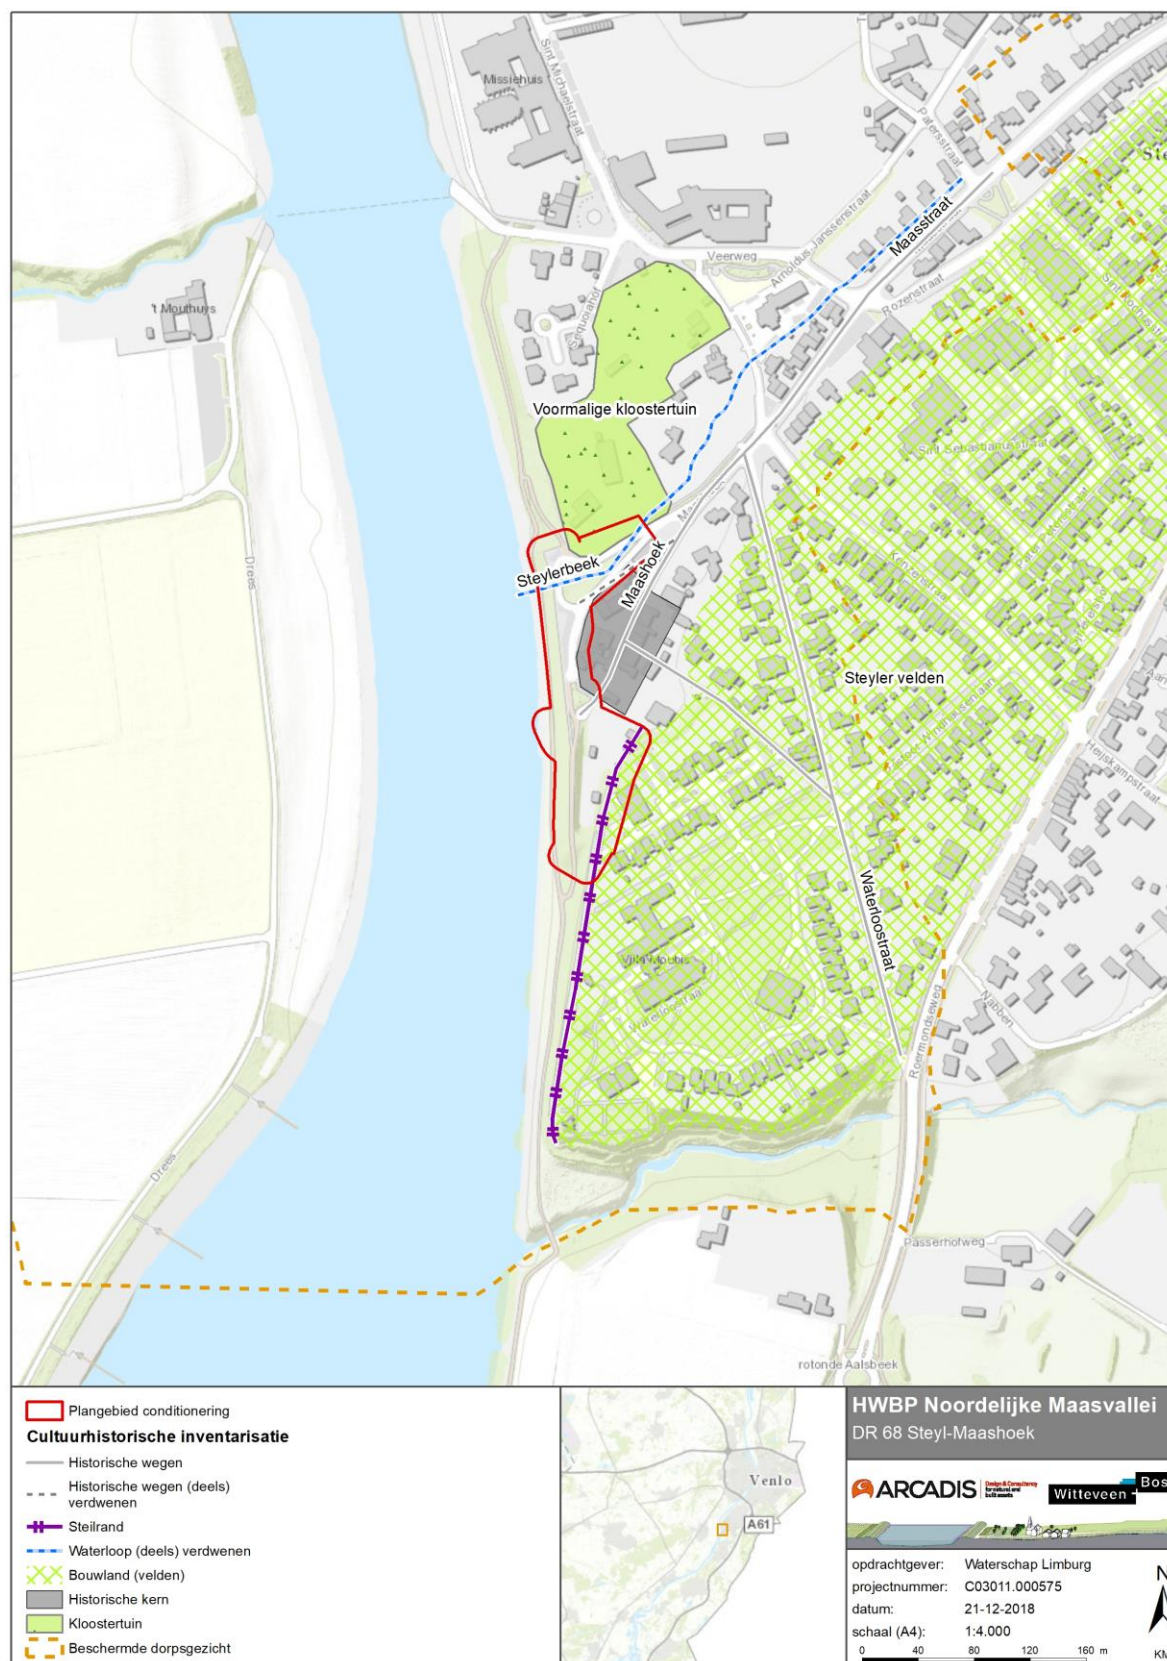
Figuur 14. Inventarisatie van cultuurhistorische elementen binnen het plangebied conditionering, beschreven in tabel 4. (Binnen het plangebied bevinden zich geen rijks- of gemeentelijke monumenten.)

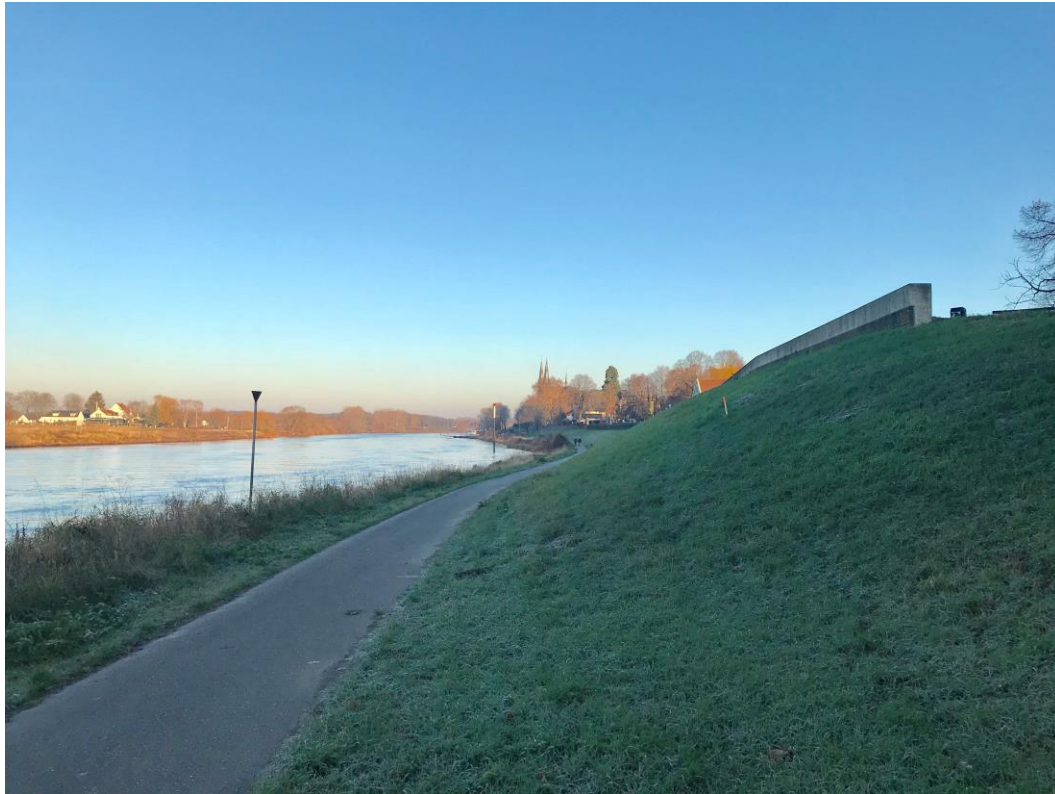
*Figuur 15. Foto van de steilrand en kering vanaf het zuidelijkste punt van het plangebied (foto IBM, 2018).*

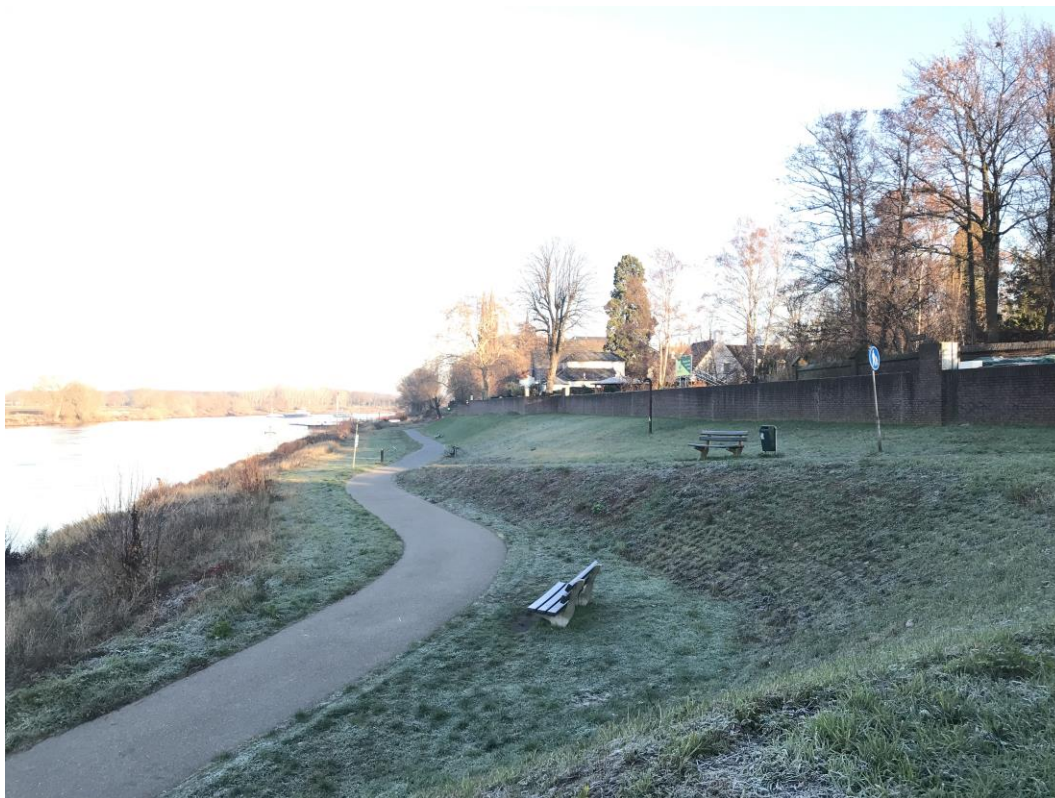
*Figuur 16. Foto van de kering vanaf het midden van het plangebied. De botanische tuin Jochumhof ligt achter de muren rechts (foto IBM, 2018).*

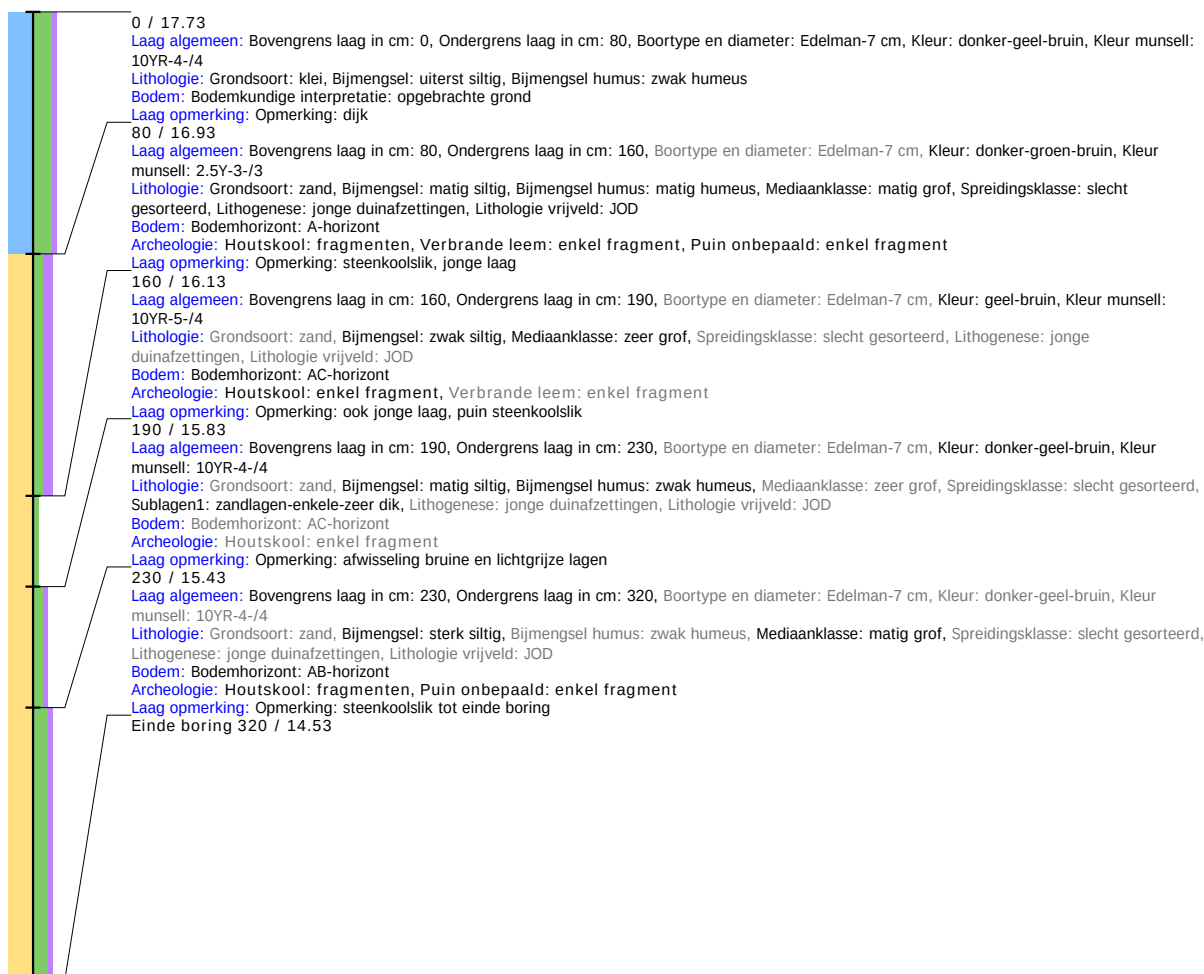
# Boring: HWBP2\_81

**Kop algemeen:** Projectcode: HWBP2, Boornummer: 81, Beschrijver(s): MRU, Datum: 13-12-2018, Doel boring: archeologie - verkenning, Einddiepte boring in cm: 320  
**Coördinaten:** X-coördinaat in meters: 206037.369, Y-coördinaat in meters: 371453.512, Precisie coördinaat: 1 cm, Coördinaatsysteem / epsg: Rijksdriehoeksmeting (NL),  
 Hoogte maaiveld in meters: 17.732, Precisie hoogte: 1 cm, Referentievak hoogte: Normaal Amsterdams Peil, Bepalingsmethode maaiveldhoogte: GPS  
**Plaats:** Provincie: Limburg, Gemeente: Venlo, Opdrachtgever: Ingenieursbureau Maasvallei, Uitvoerder: RAAP Zuid

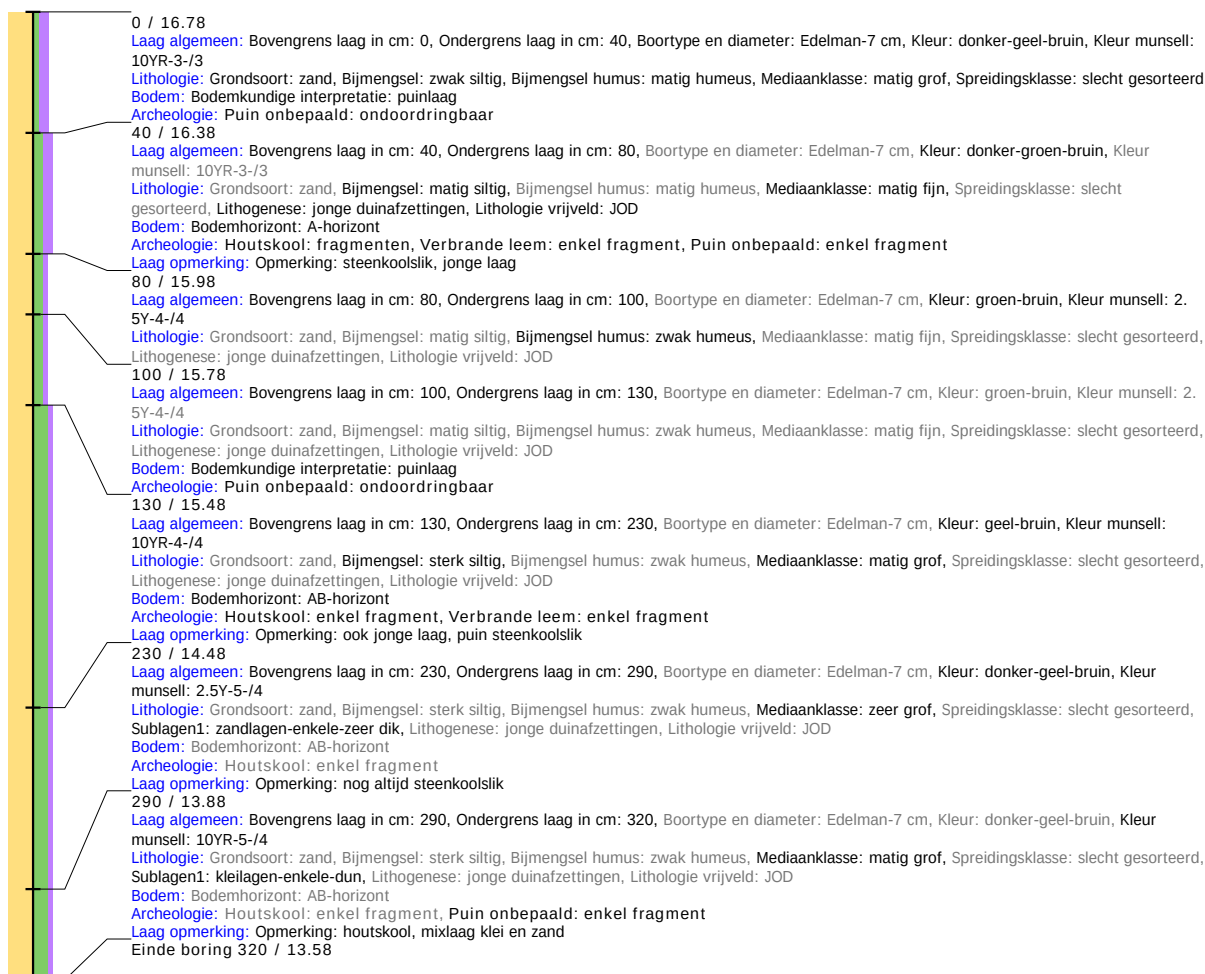
## Boring: HWBP2\_82

**Kop algemeen:** Projectcode: HWBP2, Boornummer: 82, Beschrijver(s): MRU, Datum: 13-12-2018, Doel boring: archeologie - verkenning, Einddiepte boring in cm: 320  
**Coördinaten:** X-coördinaat in meters: 206039.965, Y-coördinaat in meters: 371485.43, Precisie coördinaat: 1 cm, Coördinaatsysteem / epsg: Rijksdriehoeksmeting (NL),  
 Hoogte maaiveld in meters: 16.78, Precisie hoogte: 1 cm, Referentieveld hoogte: Normaal Amsterdams Peil, Bepalingsmethode maaiveldhoogte: GPS  
**Plaats:** Provincie: Limburg, Gemeente: Venlo, Opdrachtgever: Ingenieursbureau Maasvallei, Uitvoerder: RAAP Zuid

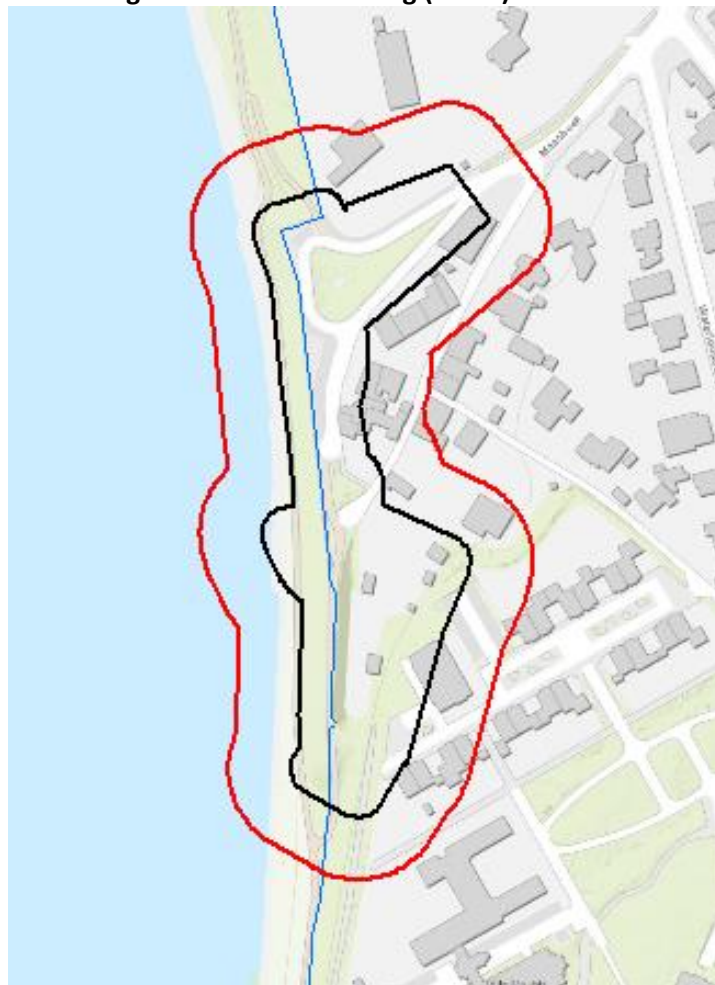
**Afbeelding 3.1 - Het ruimtebeslag (zwart) met de onderzoekscontour**

De onderzoekslocatie bevindt zich aan de westzijde van het dorp Steyl ter hoogte van Maashoek. Het ruimtebeslag beslaat een oppervlakte van ongeveer 13.000 m<sup>2</sup> (0.013 km<sup>2</sup>). In afbeelding 3.1 is het ruimtebeslag (zwart) weergegeven met de onderzoekscontour (rood). De onderzoekscontour bestaat uit het ruimtebeslag met een buffer van 25 meter.

Het ruimtebeslag en de onderzoekscontour zijn opgenomen in bijlage 2.

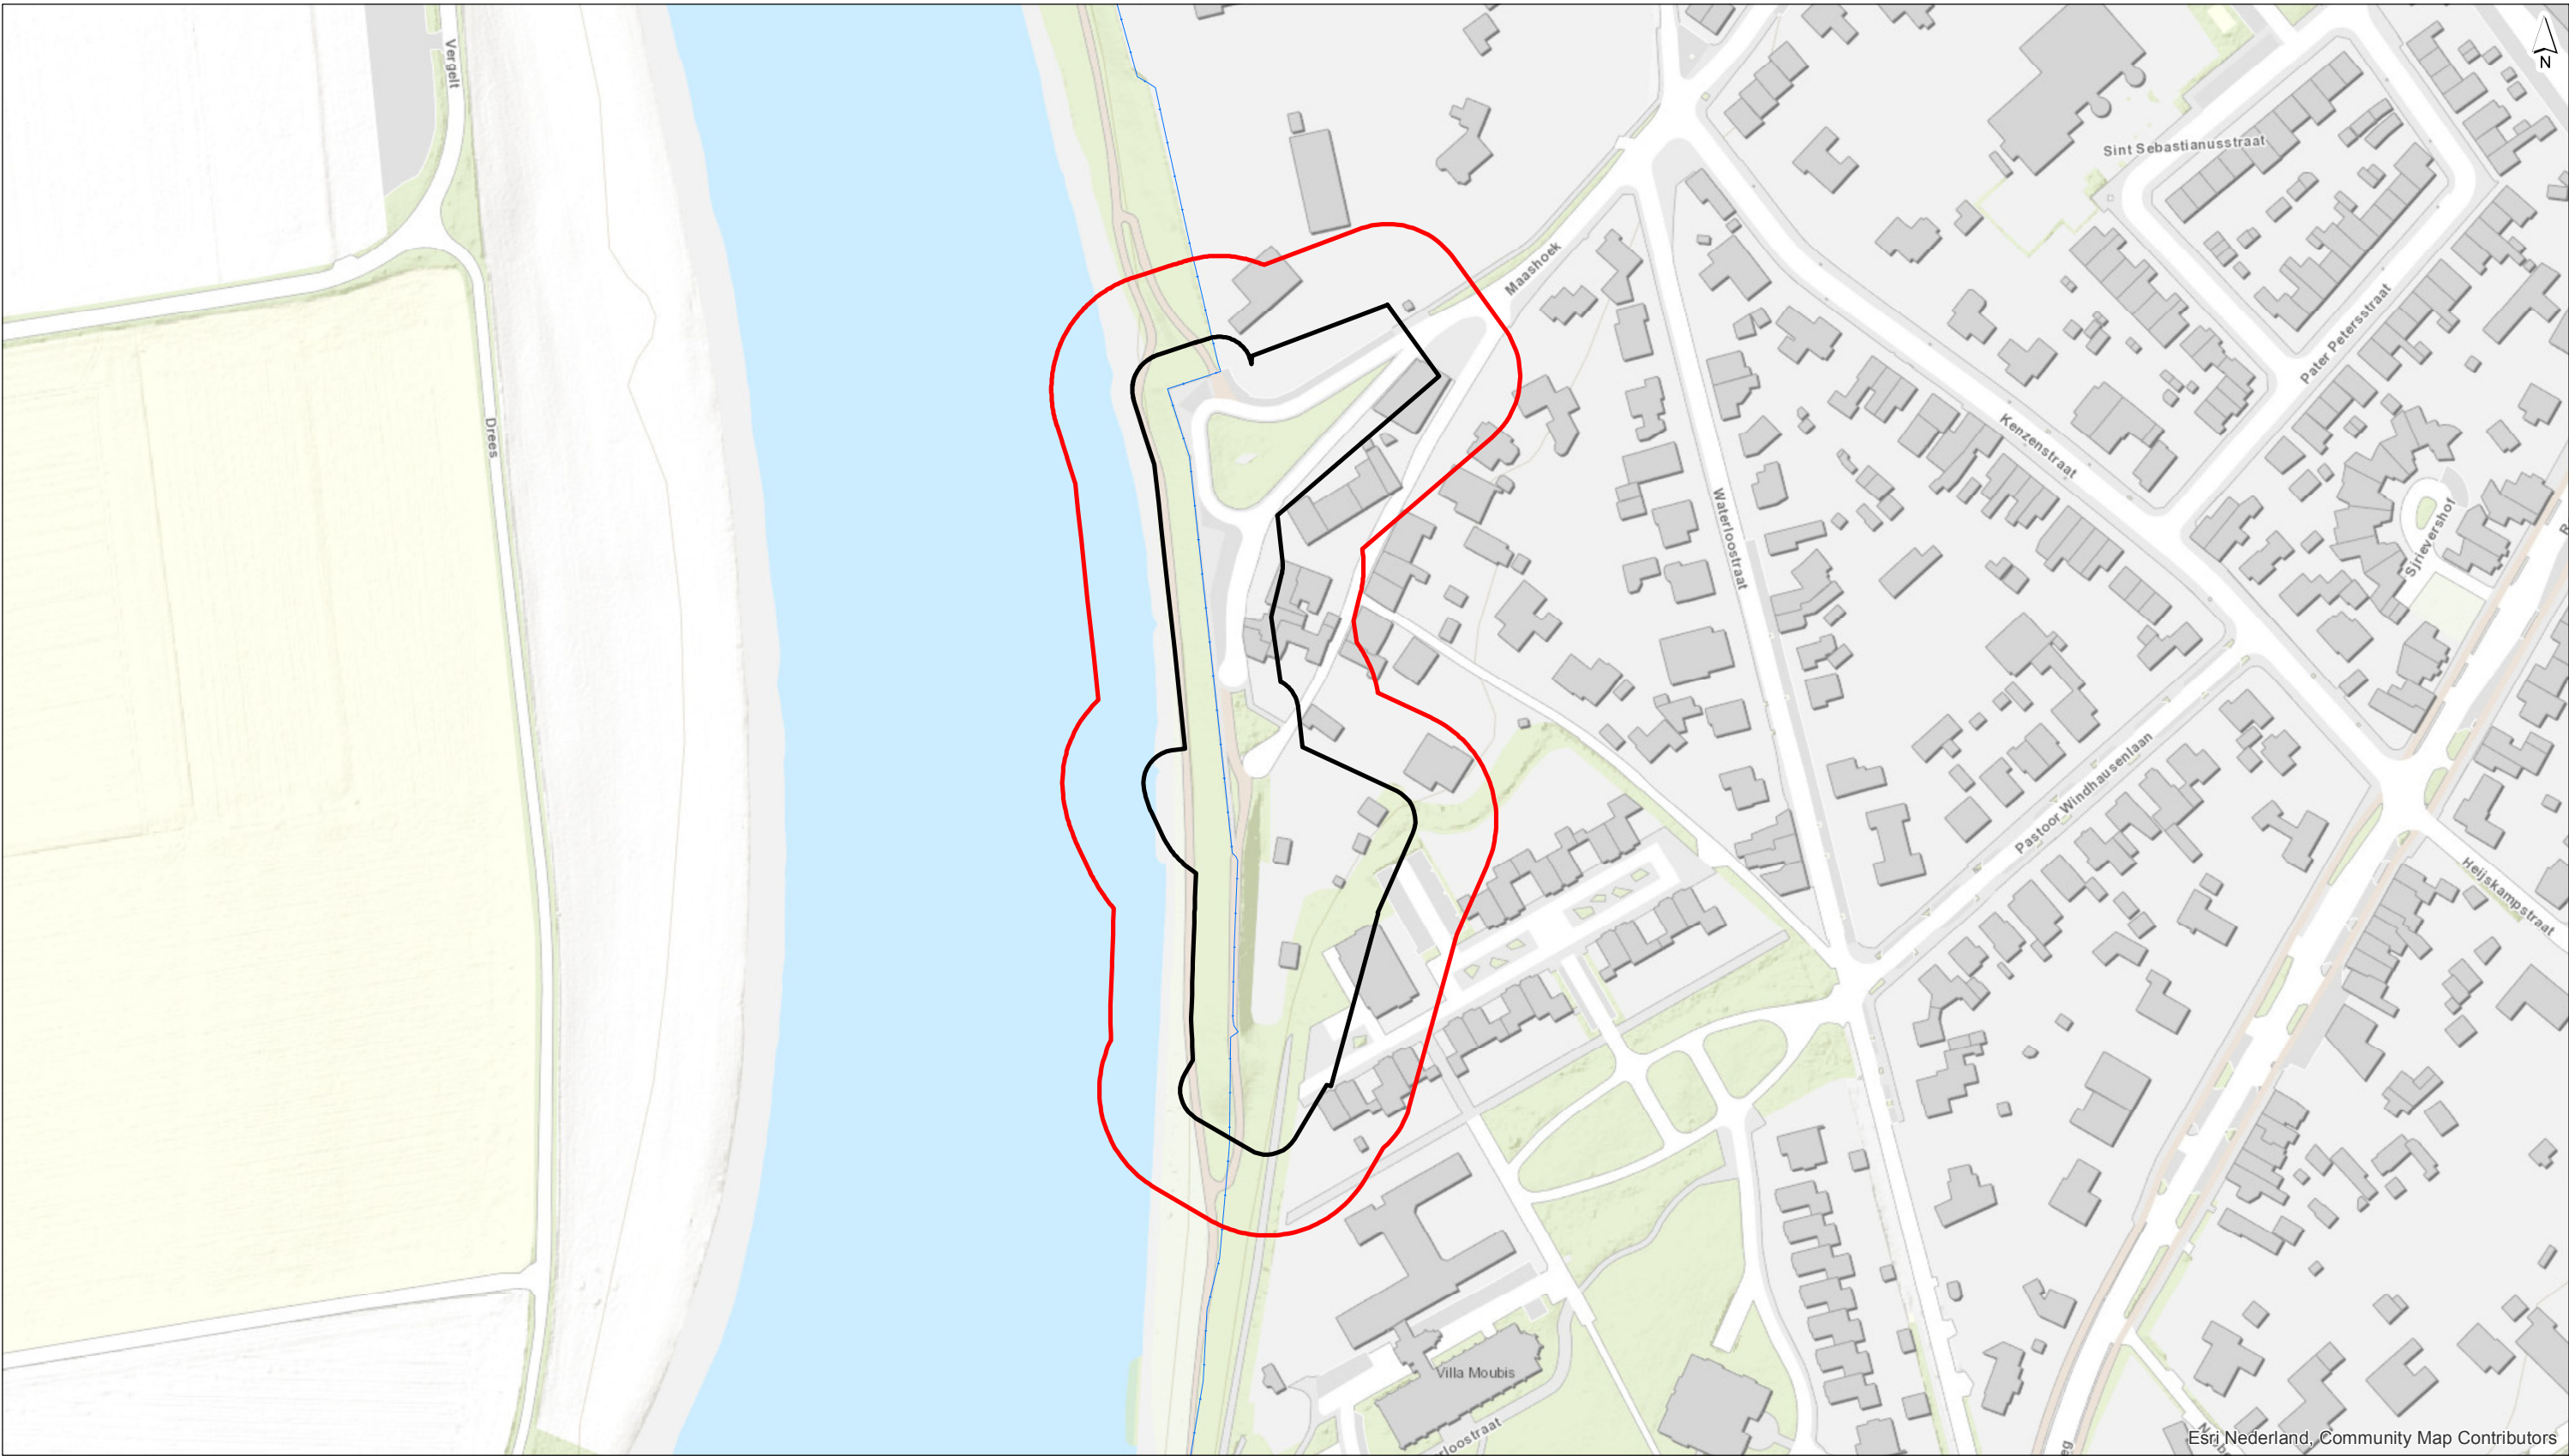
## BIJLAGE 2 - ONDERZOEKSLOCATIE

- Ruimtebeslag Steyl-Maashoek
- Ruimtebeslag + 25 m (onderzoekscontour)
- Grens land/waterbodem

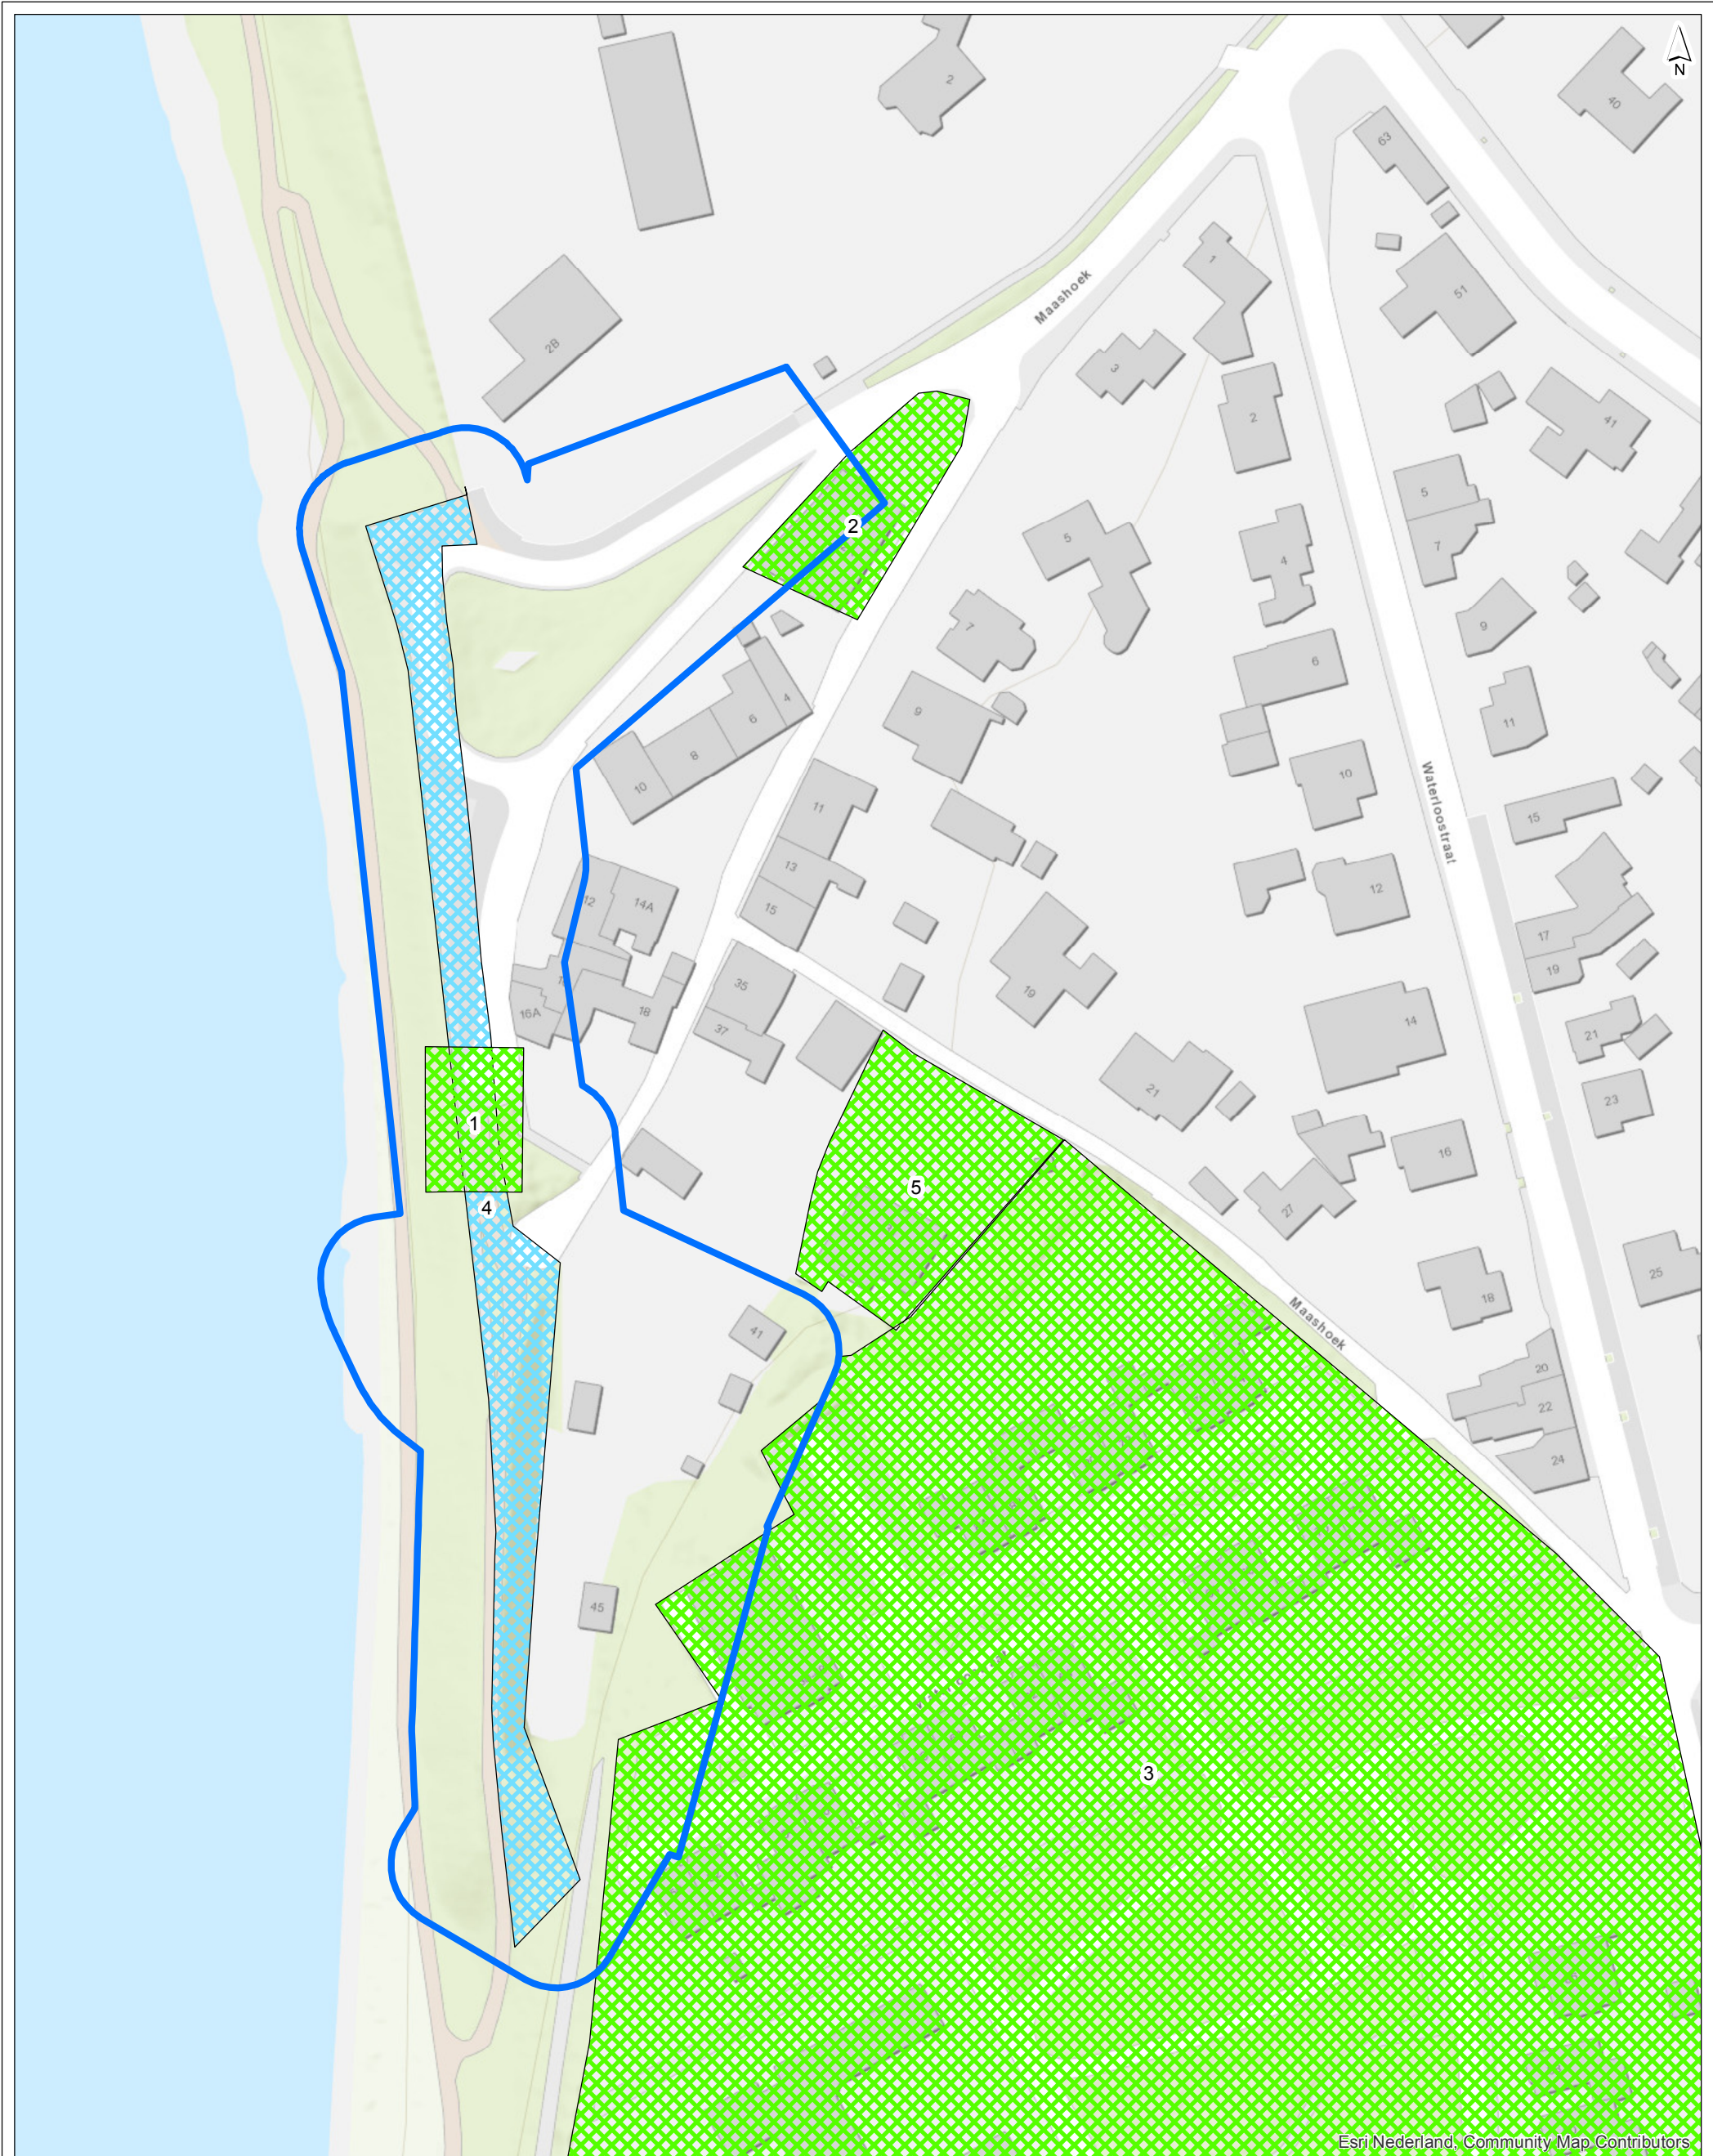
## BIJLAGE 4 - BODEMLOCATIES

- Onderzoekslocatie
- Licht verontreinigd
- Sterk verontreinigd
- Verdachte locatie

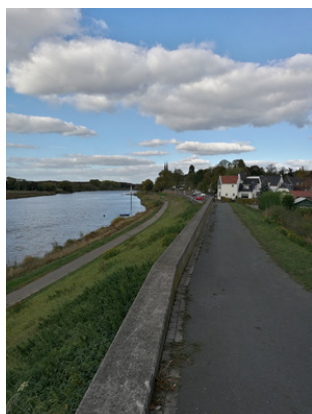
Afbeelding 5. Dijk aan de Maashoek

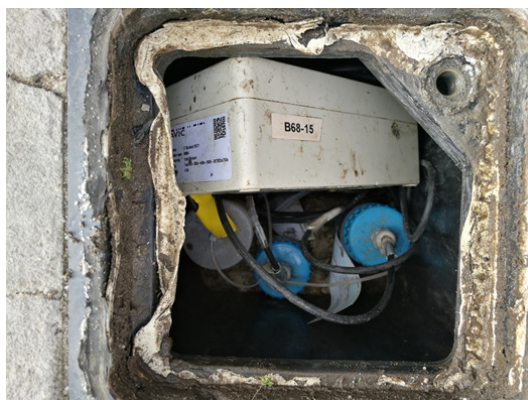
Afbeelding 6. Peilbuis aan Maashoek

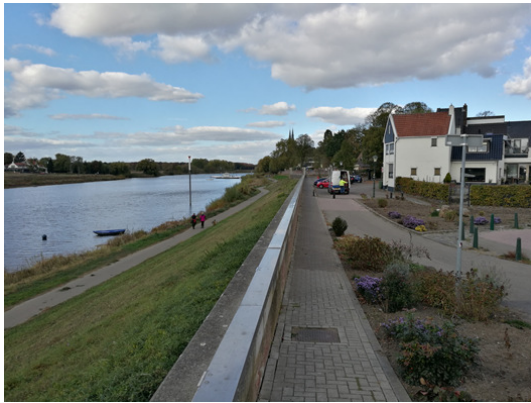
Afbeelding 7. Dijk aan Maashoek in noordelijke richting

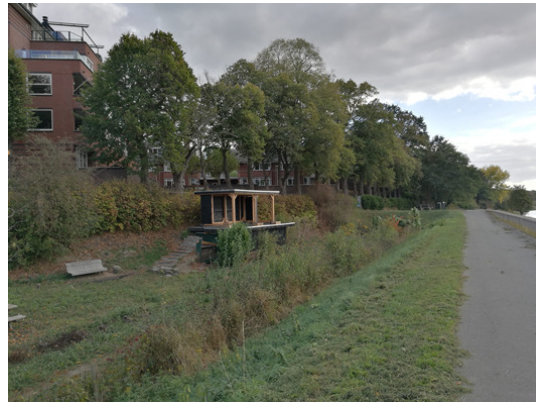
Afbeelding 8. Dijkweg in zuidelijke richting
