# Bouwhistorische verkenning

## Veemarktstraat 33

## Breda

Rijksmonument 10315

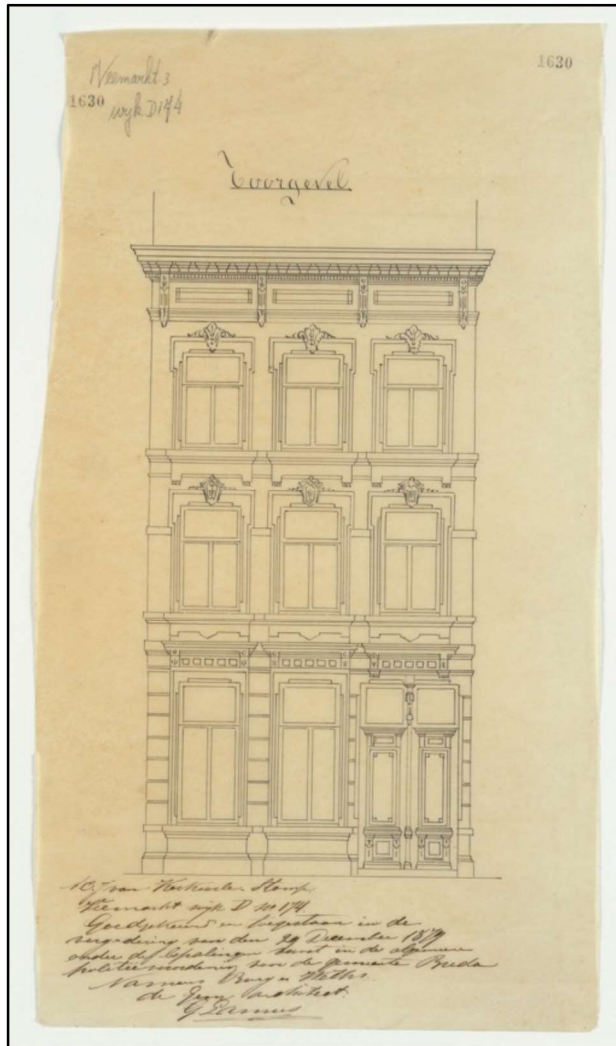
Afb. 7: Ontwerp van de nieuwe voorgevel in 1879. Vergunningaanvraag door architect Oomes voor A.C.J. van Kerkoerle-Stomp. [Stadsarchief Breda]

Uit **1879** stamt een voorgevelontwerp, dat op de verdiepingen nog steeds het gezicht van Vee-marktstraat 33 bepaalt (afb. 7). Er werden drie traveeën over drie bouwlagen gerealiseerd. Beneden kwam twee vensters met rechts ervan twee voordeuren. Het pand was in 1879 dus al gescheiden in *boven* en *beneden*, met eigen toegangen.

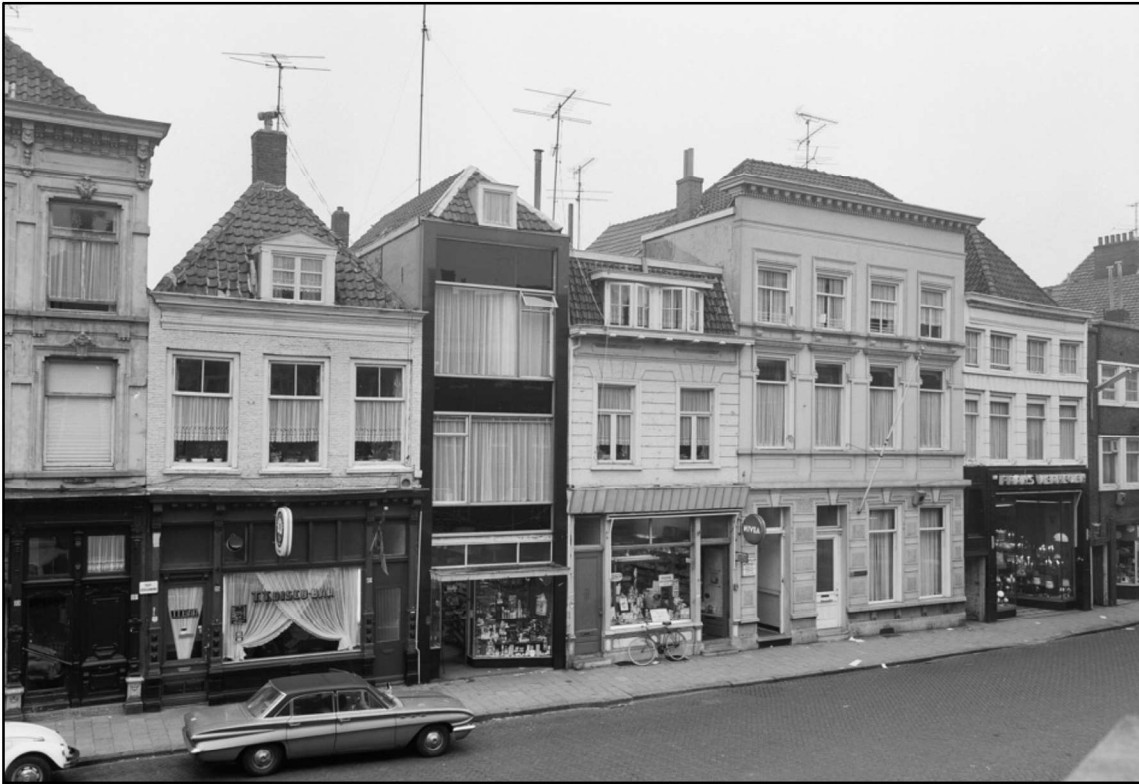
Afb. 10 A: Uiterst links de voorgevel in 1970. Intussen is het pleisterwerk wat gehavend en verschenen er nieuwe ramen op de eerste verdieping, zonder middenstijltje. [RCE, Tangel / bijgesneden door de auteur]

Afb 10 B: In 1975 was het pand opgeknapt, althans de voorgevel. Er was een genuanceerde kleurstelling op aangebracht. [Stadsarchief Breda, Johan van Gurp]

**Tussen 1950 en 1979** werden er, volgens de toegang op het bouwarchief, aan de bovenwoning aanpassingen gedaan. Hiervan is het bouwkundig dossier eveneens *onvindbaar*. Vergelijking van een foto uit 1970 met een foto uit 1975 wijst uit dat in de tussenliggende jaren in elk geval de voorgevel werd gerenoveerd (afb. 10 A en B). Daarbij verscheen een genuanceerder kleurstelling, die inmiddels weer weg-gewit is.

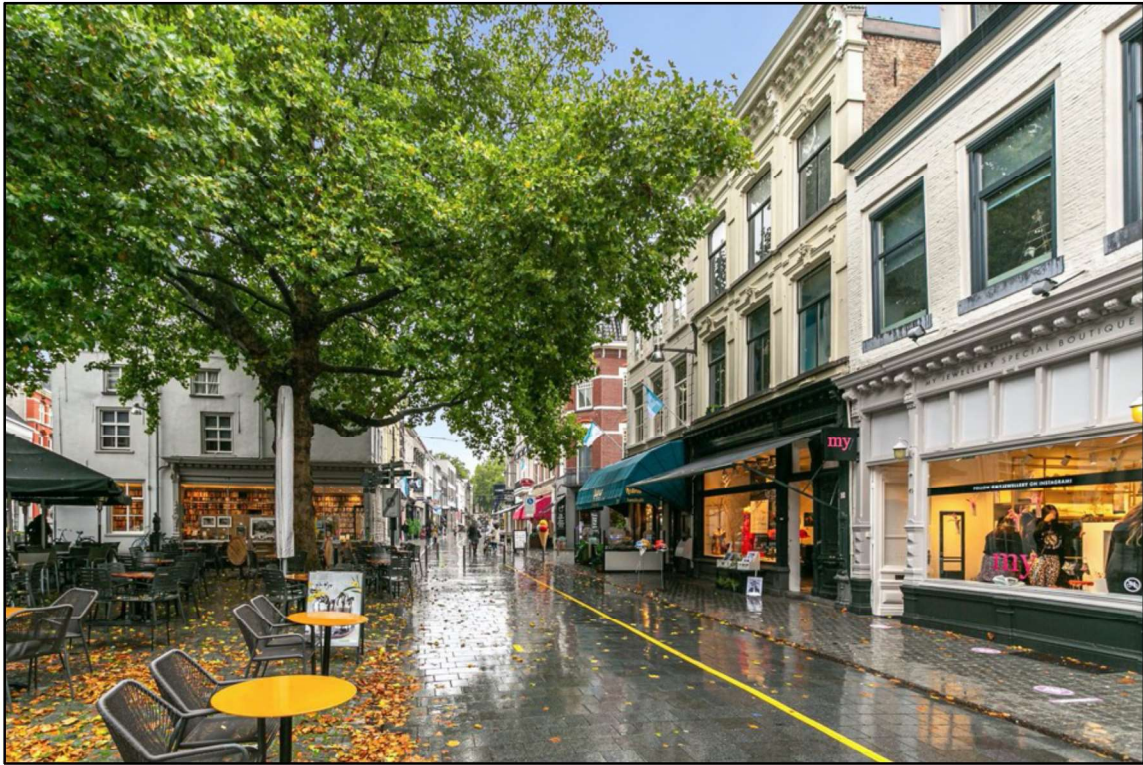
Voorgevel

Afb. 11: De Veemarktstraat in westelijke richting. Rechts, met de zwarte onderpui, staat nummer 33. [Zagers]

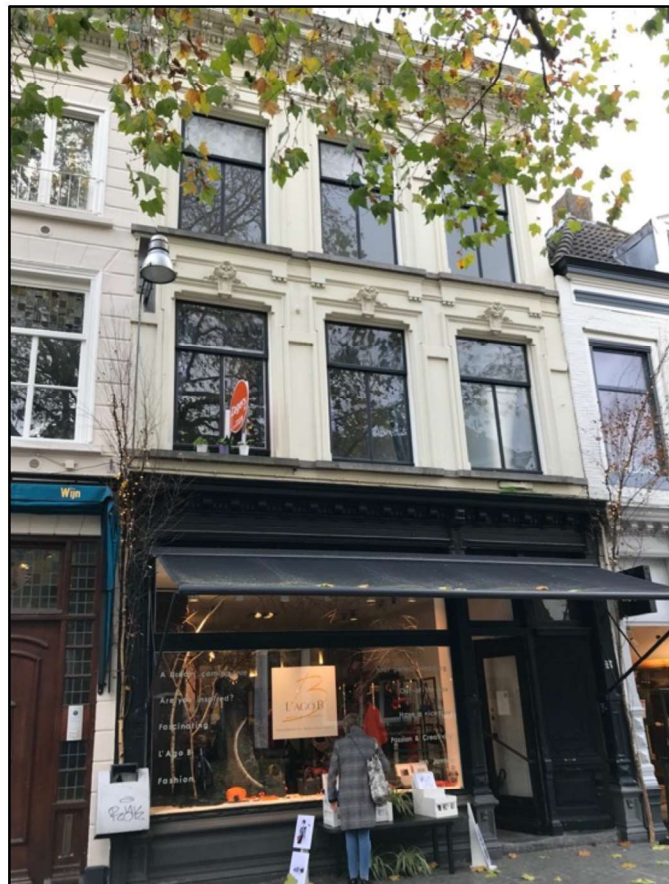
Afb. 12: De voorgevel.

De voorgevel is een lijstgevel met drie bouwlagen en – in opzet – drie traveeën naast elkaar (afb. 12). Op de twee verdiepingen zijn elk drie T-vensters te zien, met vast bovenraam en schuivend onderraam. De begane-grondpui is een winkelpui, zoals in de late 19de eeuw courant was. Deze bestaat grotendeels uit een venster boven een hardstenen borstwering, met rechts ervan twee voordeuren. De openingen zijn ingekaderd door pilasters op pedestals. Laatstgenoemde komen uit de borstwering naar voren en zijn eveneens van hardsteen. Venster en deuren hebben bovenlichten (in de loop der tijd geblindeerd, sinds 2004 weer van glas voorzien). De voordeuren zijn in 1897 op de in 1879 toegekende plek gebleven, maar het winkelvenster kwam toen ter plaatse van twee T-vensters die bijna twee decennia oud waren. De linkse deur is van een ruit voorzien, waarvoor het oude kussenpaneel het veld heeft geruimd. Het houtwerk, inclusief het hoofdgestel met kroonlijst op klossen bovenaan de pui is naar zwart neigend antraciet geschilderd.

De vensters van de twee verdiepingen zijn onderling grotendeels gelijk: hardstenen onderdorpels die als waterlijsten doorlopen, gestuukte kaders met omlopende staven en ojiefprofielen, kozijnen die achter dat stuukwerk wegvallen, neobarokke sluitstenen, etc. De ramen met T-indeling zijn vernieuwd. Onder de tweede-verdiepingsvensters bevindt zich onder de lekdorpels een soort lambrequin met trigliefen en druppels (*guttae*). Even classicistisch-eclectisch is het forse hoofdgestel dat de gevel afsluit: de architraaf is bescheiden, het fries is vlak en de kroonlijst kraagt ver uit. Het zijn vooral de gesneden grote neobarokke consoles en de tussengelegen klossen, die als klauwconsoles zijn uitgevoerd, die aandacht vragen.

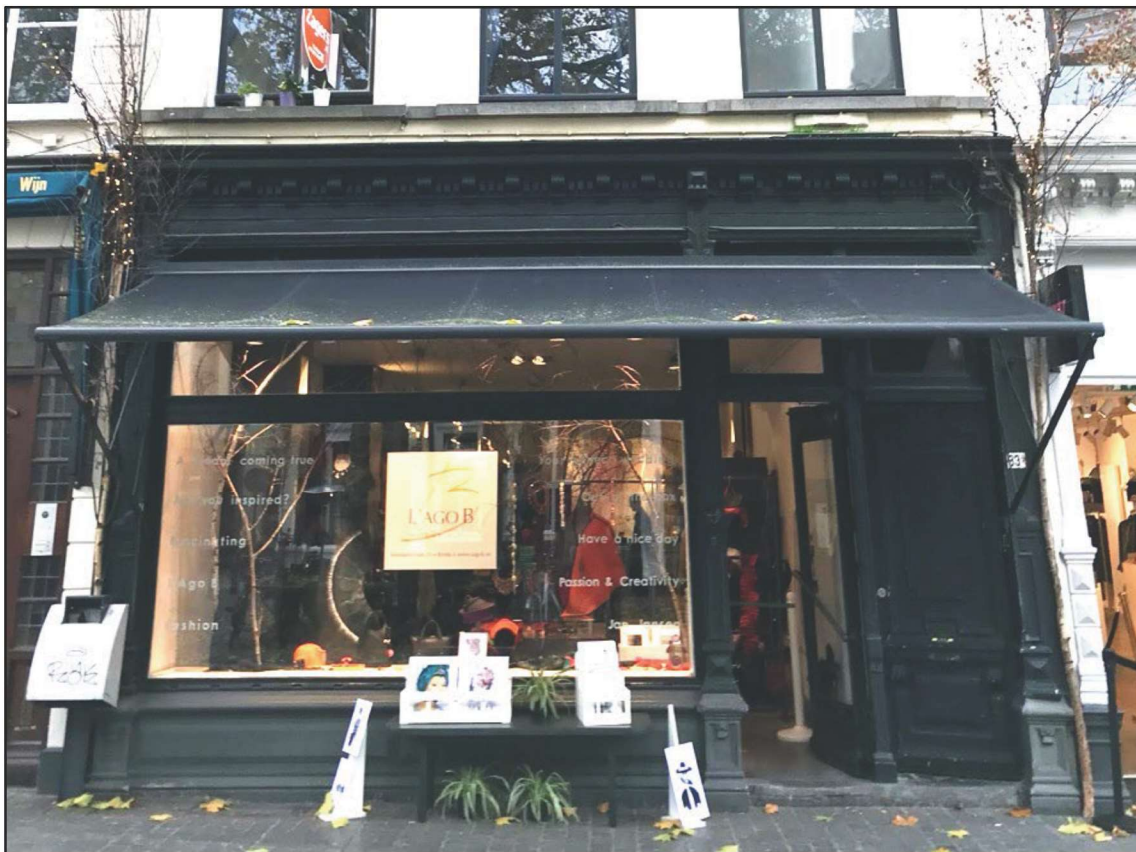
Afb. 13: De onderpui anno 2020.

Afb. 14: De twee voordeuren: 'in principe' nog 19de-eeuws. De winkel deur heft een grote ruit en een handgreep gekregen.

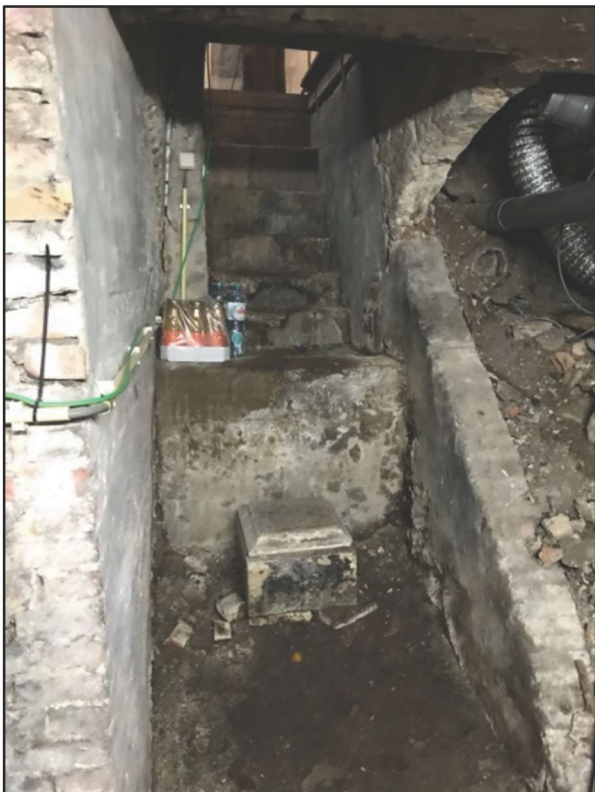
Afb. 21 [LB]: Het restant van de toegangstrap achterin de grootste kelderruimte.

Afb. 22 [RM]: De kamer die later is toegevoegd met gemetselde schappen tegen de voorwand.

Afb. 23 en 24 [O]: De grote kelderruimte vanaf de achterwand naar voor, met de twee standvinken die het gewelf ondersteunen.

Rechts van de gang is een vanaf de voorkelder en verbindingsgang niet toegankelijke ruimte (men blijkt er van achteruit wel in te kunnen). Onder de achterste helft van het pand ligt een grotere kelderruimte met gedrukt tongewelf in lengterichting. Dat gewelf loopt naar voor door, over de genoemde verbindingsgang én over een afgescheiden vierkante kamer (rechts)achter de voorkelder. De kelderkamer heeft tegen de voorkant gemetselde wijnschappen. Het tongewelf in de daarachter gelegen grotere ruimte wordt door twee standvinken ondersteund. Zij wekken de indruk dat het gewelf onvoldoende op spanning staat om zichzelf in stand te houden. De twee houten staanders met schoren ogen dermate oud, dat het erop lijkt dat het gebrek al eeuwen geleden is opgemerkt en opgevangen.

Verder onderzoek zou nodig zijn om de bouwfaserings van de kelderetage te ontrafelen. Hypothetisch: de voorkelder is de oudste, wellicht nog middeleeuwse kelder. In dit stuk binnenstad zijn de meeste middeleeuwse kelders voor aan de straat gelegen. Zij geven de contour nog weer van een voorhuis, waarachter – dikwijls via een binnenplaatsje en los achterhuis – geleidelijk bebouwing is vastgegroeid. Dat dat hier ook gebeurde, lijkt de in de diepte gerichte tweede hoofdruimte aan te geven. De inwendige toegang verplaatste zich tot achter de 16de- of 17de-eeuwse achtergevel. Nog later werd het middelste gedeelte van de kelder opgedeeld. Nog in een vroege fase was extra ondersteuning van het achtergewelf noodzakelijk.

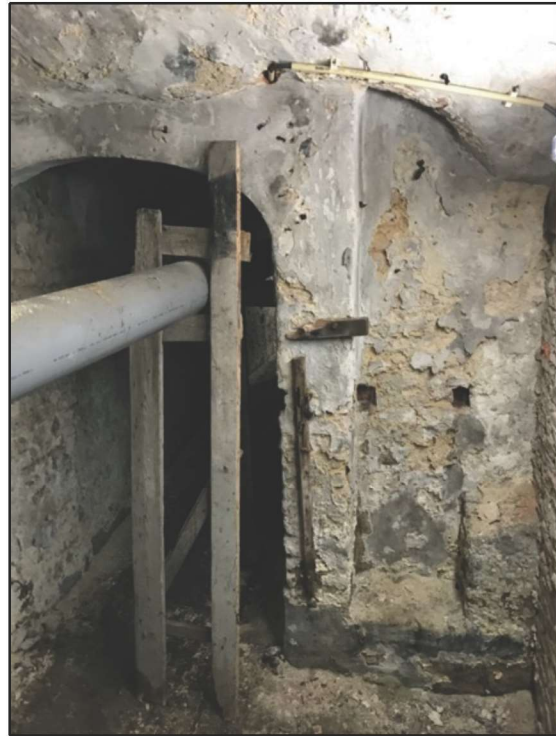
Afb. 26 [RB]: De linkerkant van de achterwand van de voorste en oudste kelder: meerdere generaties doorgangen spelen door elkaar.

Afb. 27 [RM]: Bogen in de doorgang naar de verbindingsgang.

De verbindingsgang aan de linkerkant wordt vanuit de kleine voorkelder met een paar verschillende bogen ingeleid (afb. 26 en 27). Dit oogt geïmproviseerd. De doorgang lijkt aanvankelijk breder te zijn geweest. Door het pleisterwerk op de muren en gewelven is een en ander niet goed na te gaan, maar het vermoeden bestaat dat de keldertrap ooit links achterin de kleine dwarskelder stond en dat bij de bouw van de diepe kelder de situatie wijzigde, met een gang in de diepte en bijbehorende nieuwe boogvormige openingen.

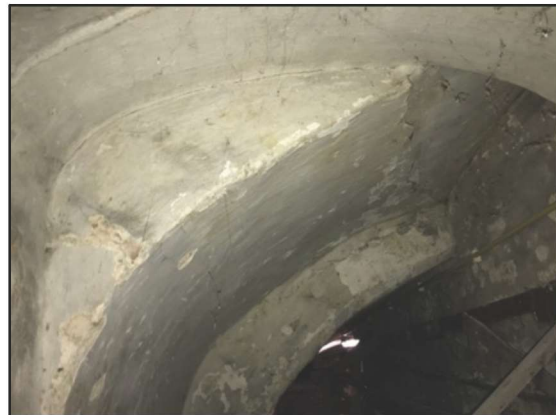
Afb. 28 [RO]: Vanuit de gang naar voor gezien: een steekgewelf dat herinnert aan een oudere situatie, vermoedelijk met een toegang op deze plaats.

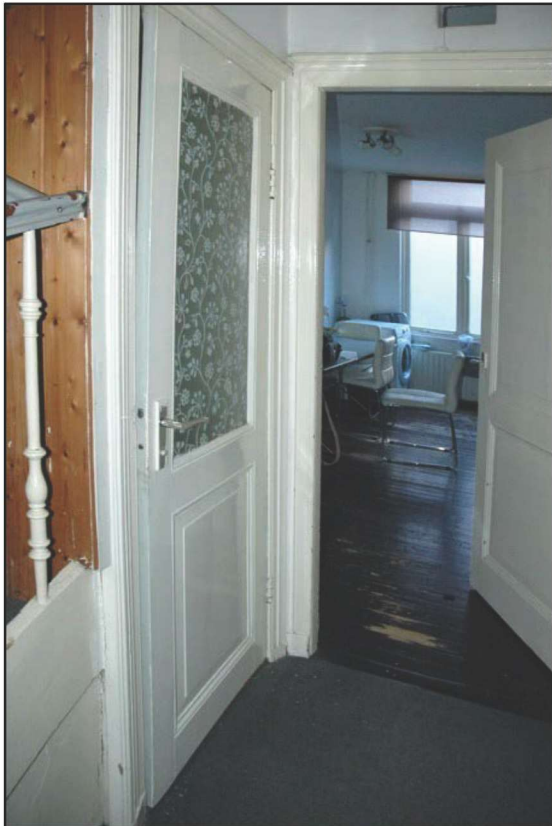
Afb. 33 [LO]: De kozijnen van de wc en de keuken sluiten ongelukkig op elkaar aan: gevolg van een bouwfaseverschil?

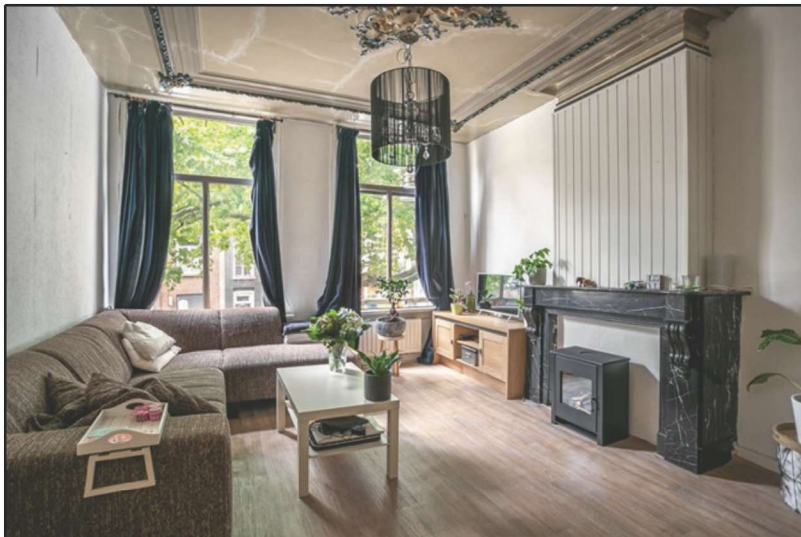
Afb. 34: Het vertrek linksvoor richting Veemarktstraat. [Zagers]

Afb. 35: De achterwand van het zelfde vertrek met het groten-deels dichtgezette suite-portaal. [Zagers]

Afb. 36: Hoekornament van het plafond. De wat vettige verflaag wijst op een vrij recente ingreep.

Rechtsvoor is een klein vertrek met een badkamer gesitueerd (afb. 42). De maat van het vertrek is historisch (wat ook volgt uit de maat en o.a. de deurpartijen van de aangrenzende ruimtes), maar de aankleding is recent. Aan de linkerkant bevinden zich de vanaf 1879 meest prominente leefruimtes (afb. 34 - 38). Het betreft twee en suite geschakelde kamers, waarvan het suiteportaal draaideuren en – gezien de breedte van de opening – een of twee vaste elementen moet hebben bezeten. Tegenwoordig is de opening tot een enkele deurpartij verkleind. De twee kamers hebben in de laatste decennia nieuwe aankleding gekregen, tot en met de afwerking van de rookkanalen van de schouwen. De mantels van beide vertrekken zijn identiek. Zij bevatten een bekleding van wit geaderde kolenkalksteen (Belgisch, Frans?). De dekplaten worden ondersteund door klauwconsoles. Met deze eigenschappen zijn zij goed in de late 19de eeuw te dateren. Hetzelfde geldt voor de geornamenteerde stucplafonds met getrokken lijsten en voor de tijd gebruikelijke hoek- en middenornamenten. Het plafond in de voorkamer is bont beschilderd, in tegenstelling tot dat in de tweede kamer. Die afwerking zal recent zijn.

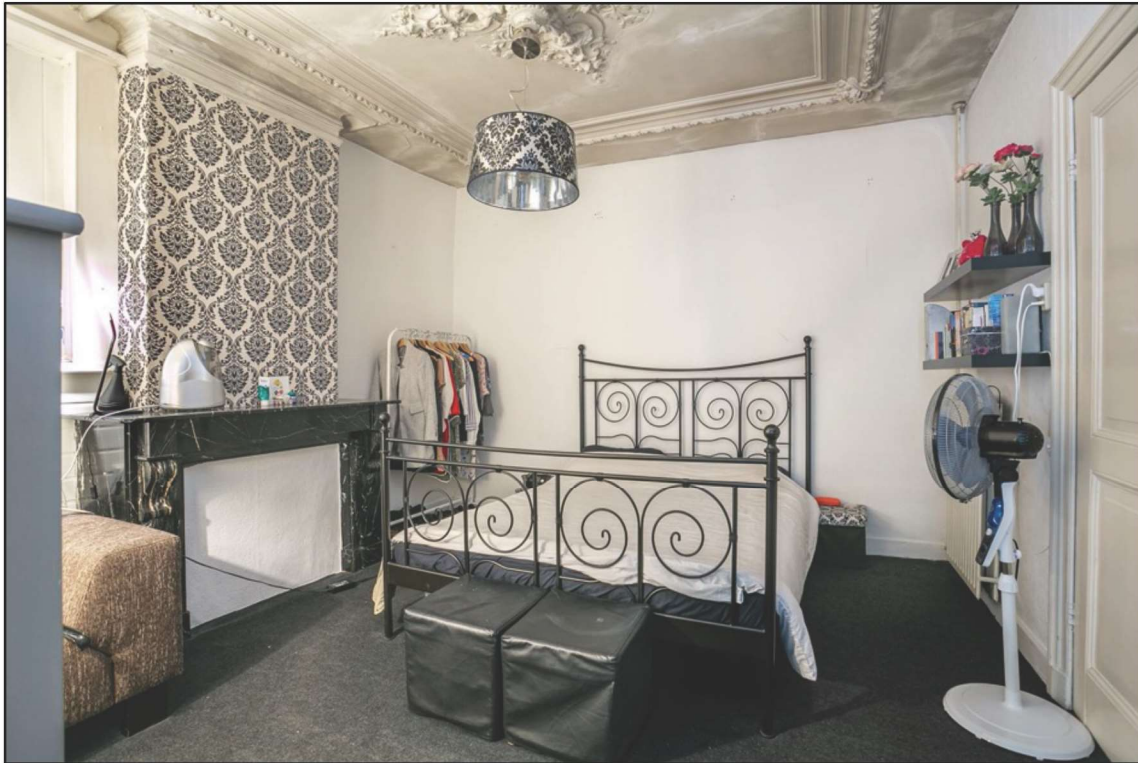
Afb. 37: De tweede kamer aan de linkerkant, naar achter. [Zagers]

Afb. 38: Net als de schouw is het plafond identiek aan die in dat in de voorkamer, alleen onbeschilderd.

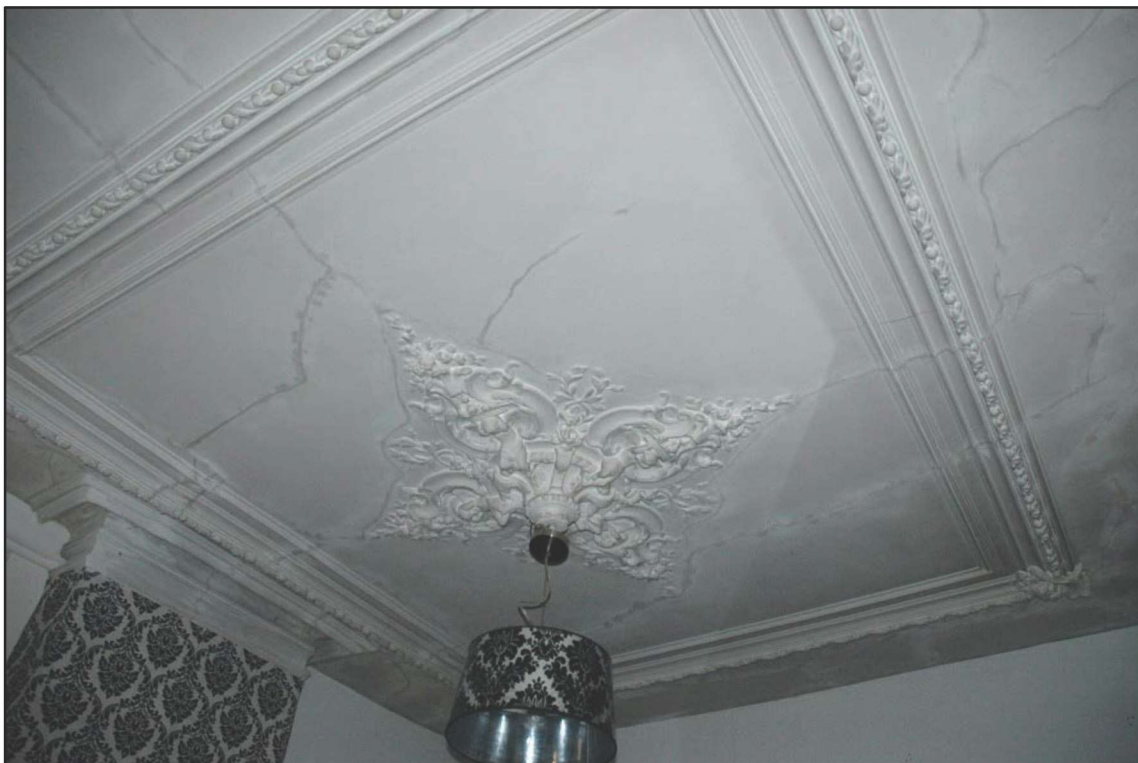
Afb. 39: Het vertrek linksachter, gezien naar rechtsvoor.

Afb. 40: Binnen de kast die op de voorgaande foto te zien is, treffen we een in onbruik geraakte oude trap.

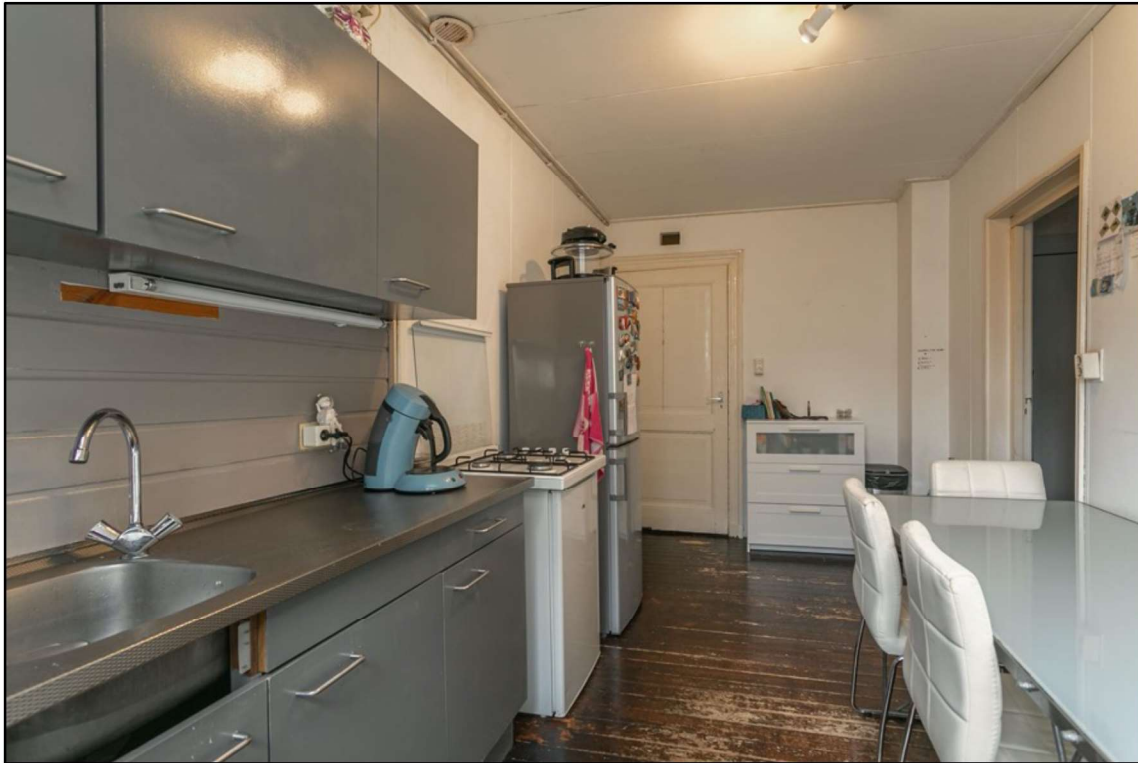
Afb. 41: De keuken rechtsachter naar voor. [Zagers]

Afb. 42: De badkamer rechtsvoor naar de voorgevel. [Zagers]

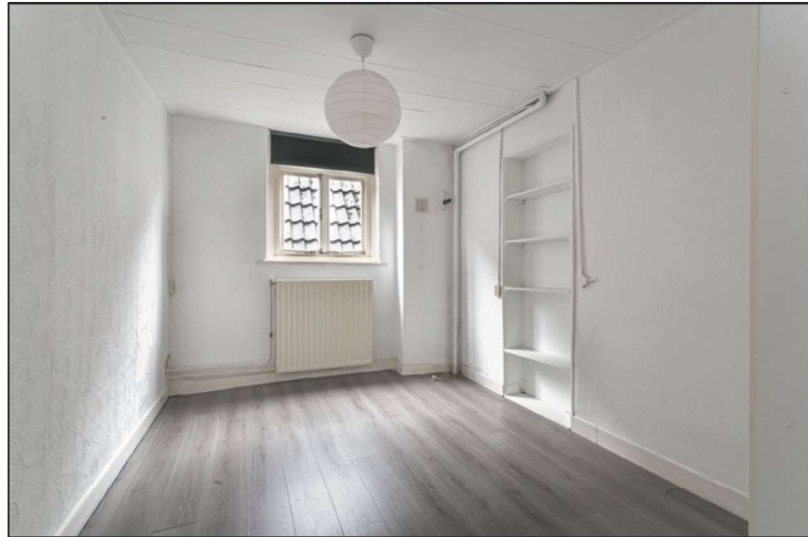
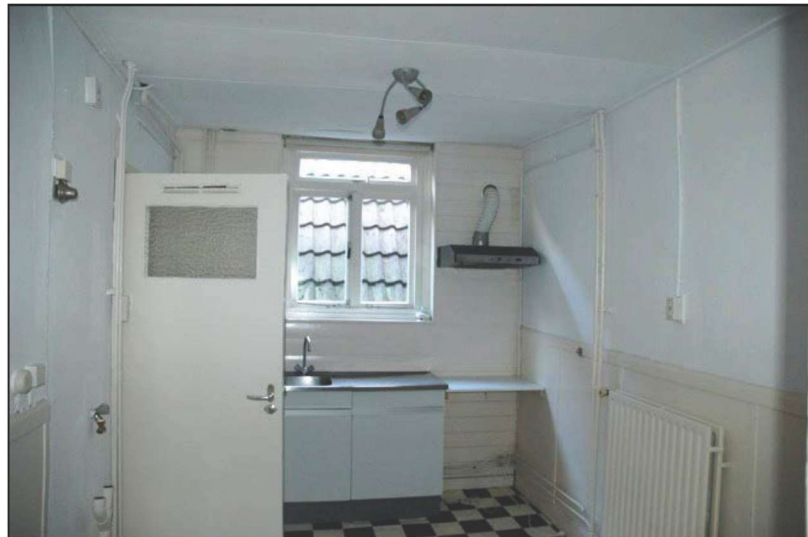
Afb. 48: Het venster dat de licht- en luchtschacht afsluit oogt laat-19de-eeuws.

Afb. 49: In die schacht omlaag gekeken, ziet men het begin van een oudere in onbruik geraakte zoldertrap.

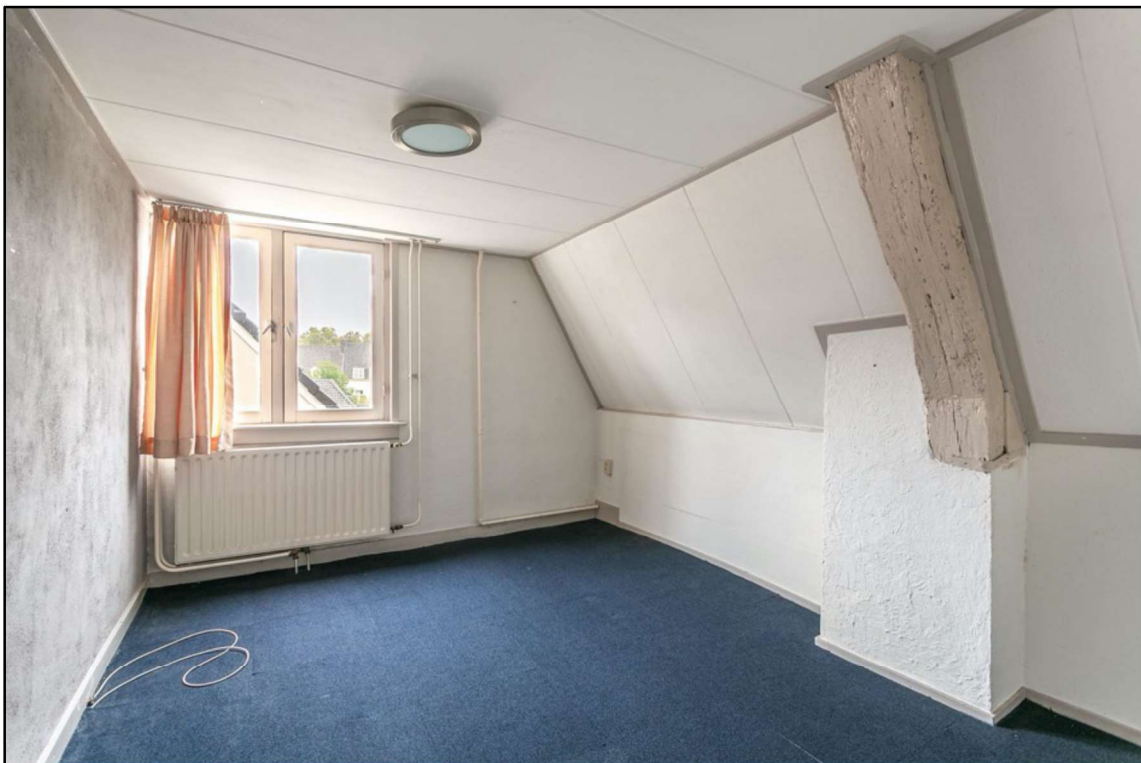
Afb. 52: De onderste dekbalk van het derde spant, langs de trap naar de vlieringzolder. Hier is boven de balk duidelijk te zien dat de vloer is opgehoogd.

Het middelste gedeelte van de (vliering)zolder is het grootste van de drie ruimtes (afb. 55). Achterin komt de vaste zoldertrap boven. De trap stijgt van links naar rechts langs de wand die het middengedeelte van de achterste ruimtes scheidt en bevat bovenaan een kwart. Zoals bij de constructie beschreven, is in het trapgat te zien dat de vloer van de vliering een flink stuk boven de historische balklaag (eigenlijk de dekbalken van de onderjucken van de spanten) is gelegd (afb. 52).

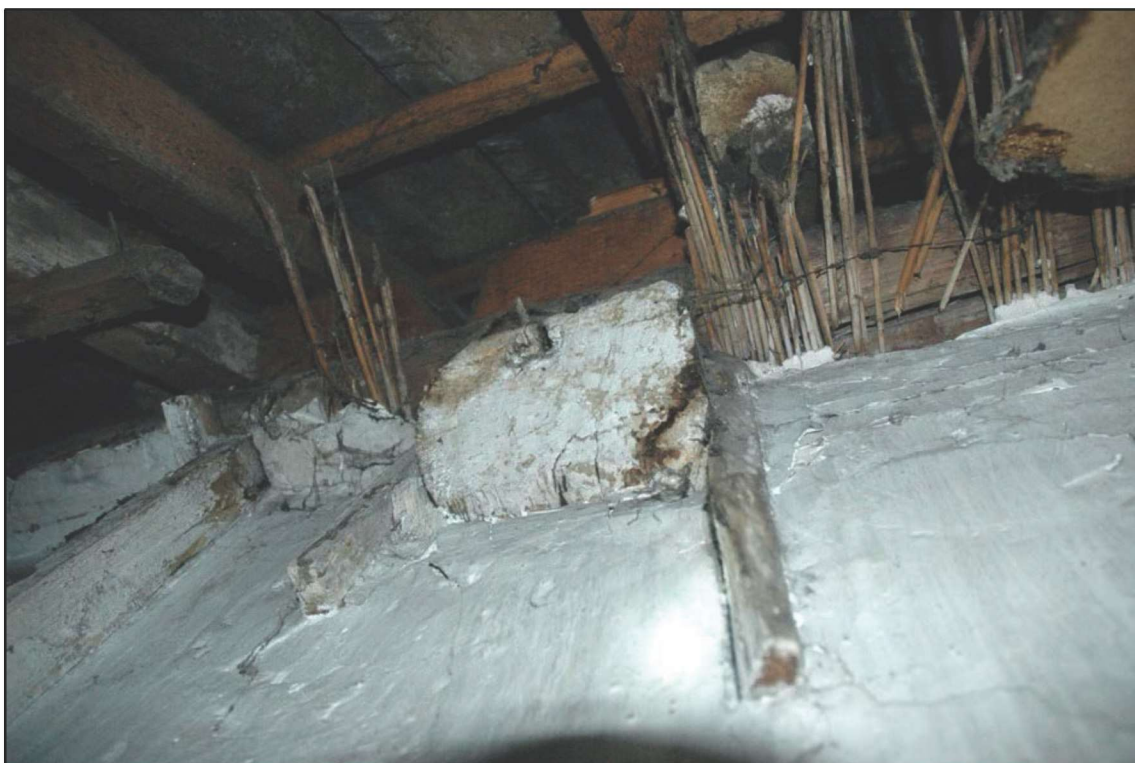
Afb. 53: Balkkop als uiteinde aan de linkerkant van de onderste dekbalk van het derde spant. De foto is omhoog genomen in de licht-/ luchtschacht. Hier had nog een spantbeen tevoorschijn moeten komen, maar dat is vervangen door een muur.

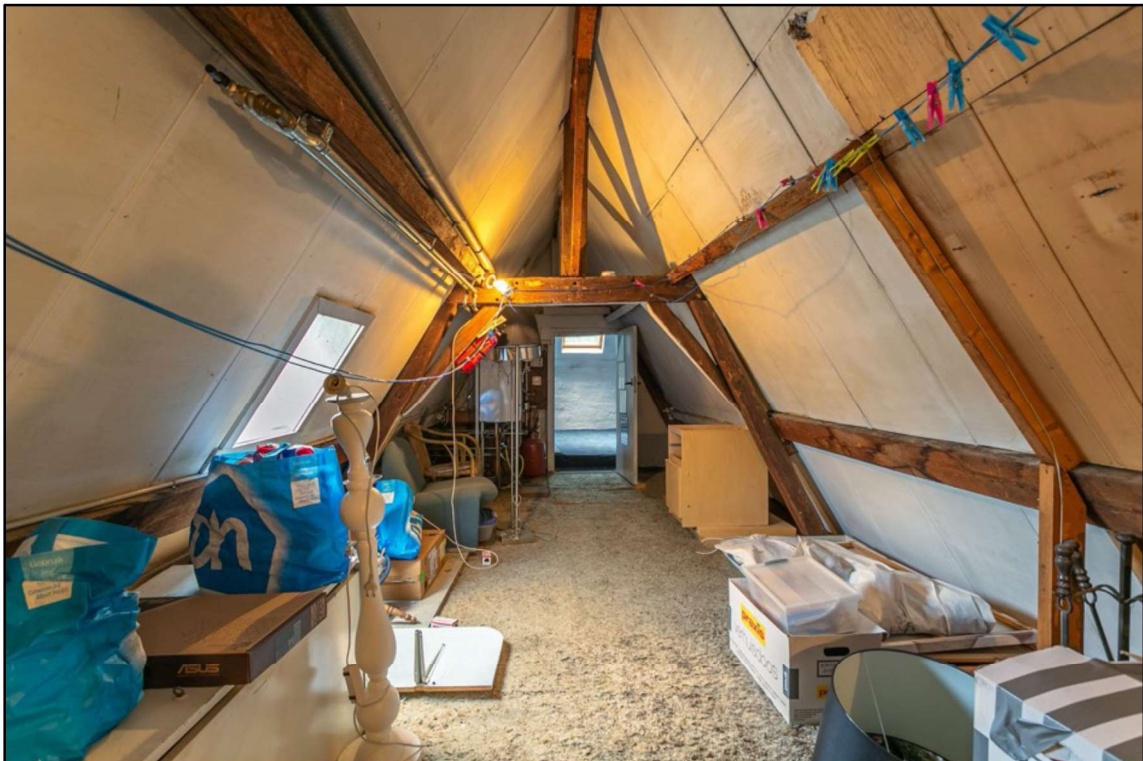
Afb. 54: De trap tussen de tweede verdieping en de vlieringzolder.

Afb. 55: Het middelste gedeelte van de vlieringzolder, gezien richting voorgevel. [Zagers]

Veel van het oude eiken is verdwenen en vervangen door naaldhout. In de dekbalken werden nieuwe kepen gemaakt voor de oplegging van gordingen (waarvan de zijden de dakvlakken volgen en dus in tegenstelling tot flieringen schuin liggen, afb. 55). Ook halverwege hun hoogte werden de spanten verbonden met gordingen. Anderzijds is het windverband in de lengterichting van de kap verdwenen. Nokstijlen zijn ook vervangen, met uitzondering van het voorste spant: daar is de oude stijl met bovenaan een pen in de tussenwand behouden.

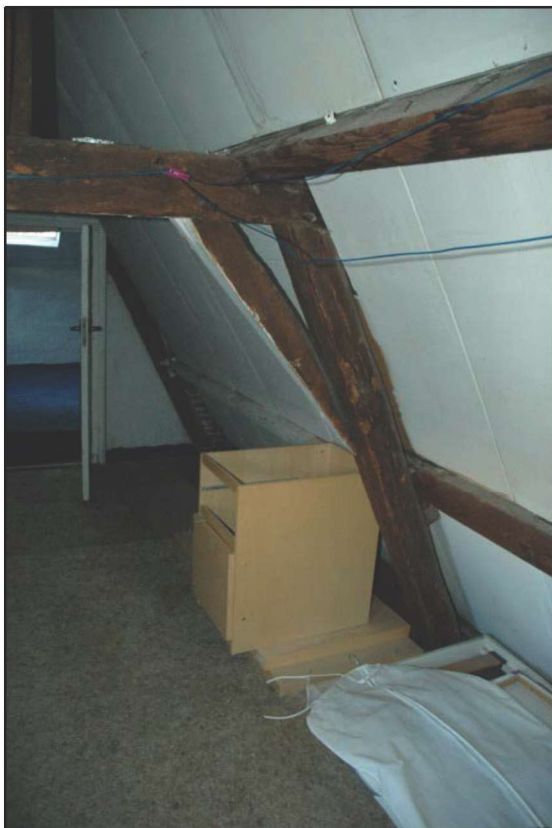
Afb. 56 [LB]: De middelste ruimte op de vlieringzolder; linkerdeel van het bovenjuk van het tweede spant, naar voor.

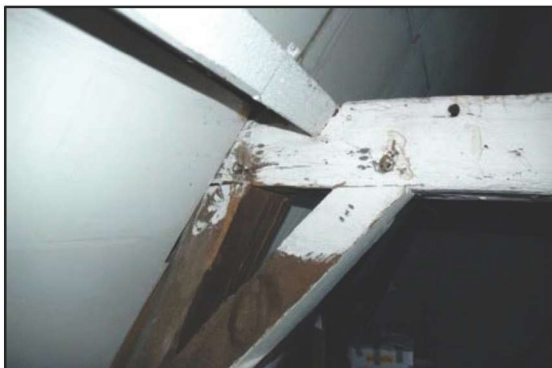
Afb. 58 [RO]: Been van het halfspant aan de voorzijde van de vlieringzone, in of na 1879 geplaatst.

Het voorste dak, boven de voorgevel, ligt dwars, dus evenwijdig aan die gevel. Het is een schilddak op gordingen. Middenin de ruimte staat haaks op de gevellijn een eenvoudig driehoekig halfspantje (afb. 59). Dit past bij de laat-19de-eeuwse bouwfase.

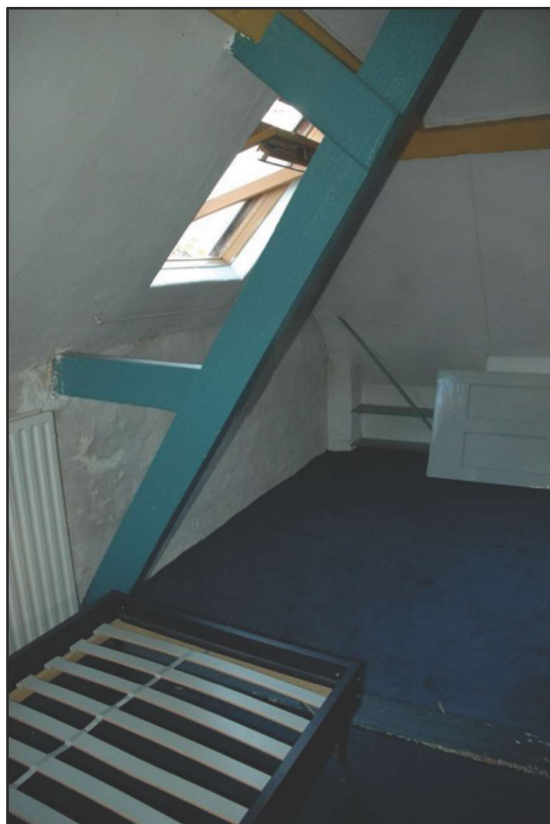
Afb. 59 [LO]: Het tweede spant geteld vanaf de voorgevel heeft het telmerk 3, rechts gehakt met de bijtel, links (op deze foto) gegutst.

Op de twee nog vrijstaande gebinten, in de middelste ruimte, zijn telmerken aangetroffen. Zij zijn rechts met de bijtel gehakt, en hebben rechte strepen. Links zijn de merken gegutst tot een cirkeltje. Deze wijze van merken, met gehakte symbolen, is, net als de verbindingen en het eikenhout, goed te verenigen met de bouw in de vroegmoderne periode. Het tweede spant vanaf de voorgevel heeft het nummer 3 ( o o o en | | | ), terwijl het daaropvolgende het nummer 2 draagt. Het achterste spant, nu ontoegankelijk, zou het nummer 1 hebben. Dit suggereert dat de constructie van achter naar voor is genummerd en opgezet. Indien dit juist is (en de spanten niet in hun geheel zijn verplaatst) mag inderdaad geconcludeerd worden dat de maat van het bovengrondse casco uit de late 16de of 17de eeuw stamt. Dan is er – in elk geval bij de hogere etages – dus geen sprake van een in meerdere fases uitgebouwd huis. Dit is echter hypothetisch tot de achterste vlieringzone kan worden betreden.
