**DETAIL 01 / DAKRAND ACHTERGEVEL**  
**1:5**

**Gemeente Breda**  
Bijlage bij besluit  
**Z2021-006770-V01**  
23-05-2022  
*Ven L*

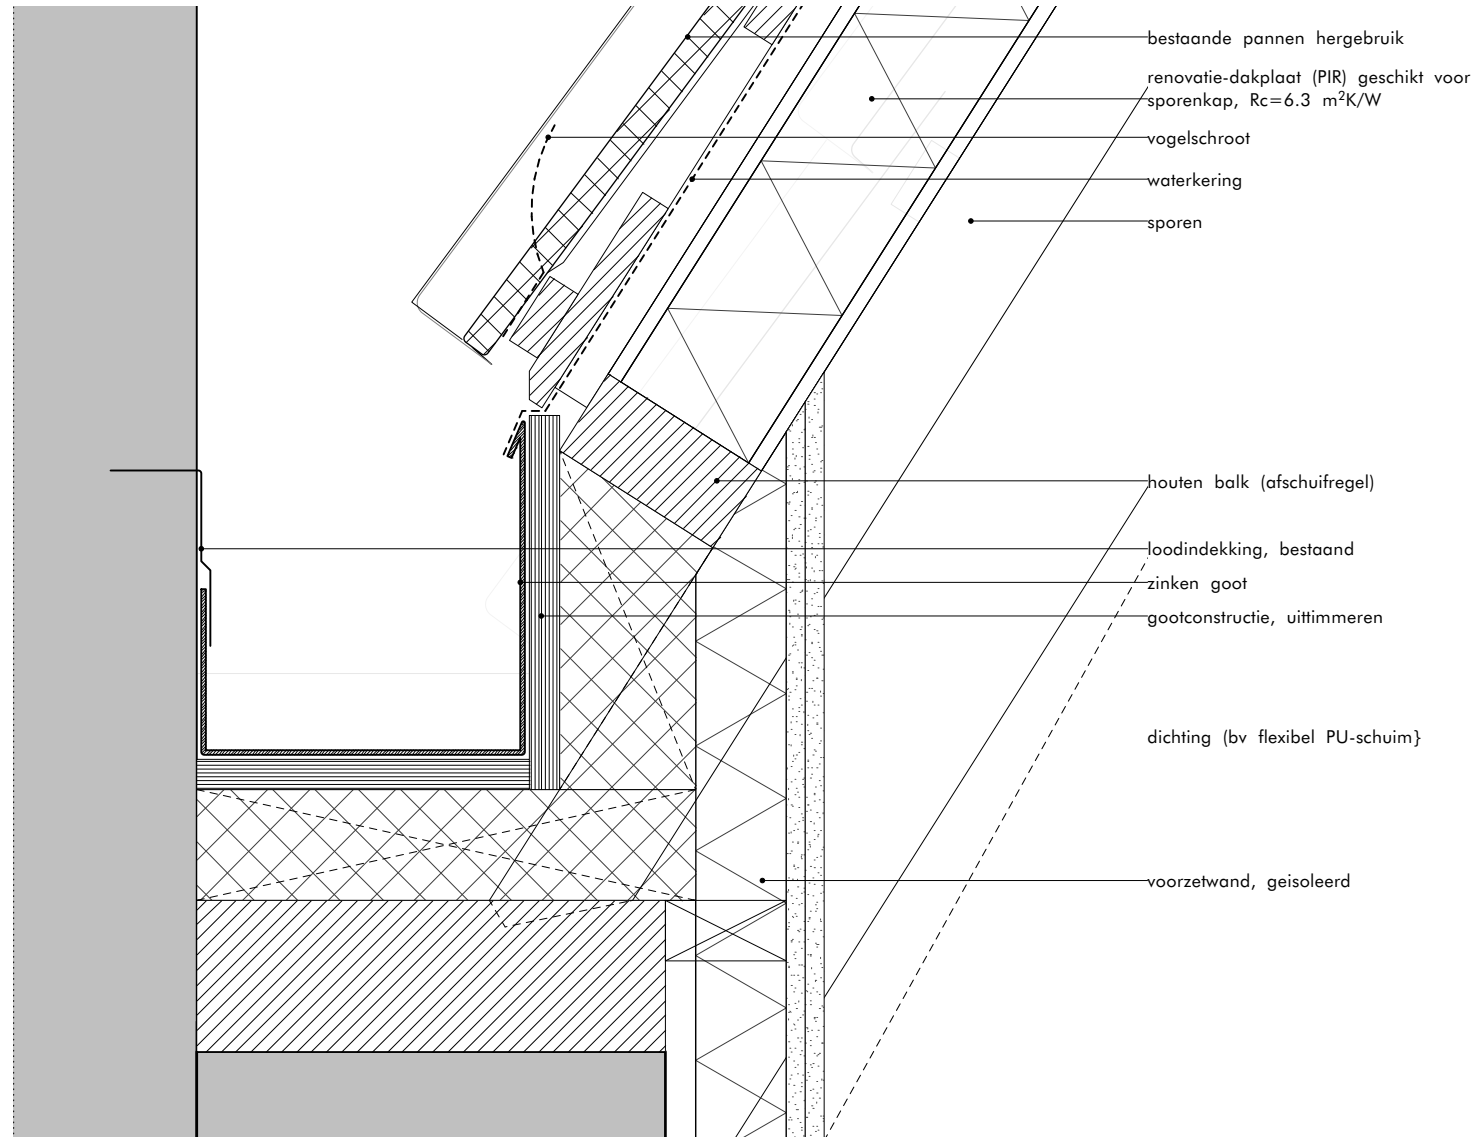
**DETAIL 02 / GOOT**  
**1:5**

Bij het vernieuwen van dak en dakkapel wordt gestreefd naar een zo hoog mogelijke isolatiewaarde.  
vloer:  $R_c=3,7 \text{ m}^2\text{K/W}$ ; gevel:  $4,7 \text{ m}^2\text{K/W}$ ; dak:  $6,3 \text{ m}^2\text{K/W}$ .

Omdat het hier een monument betreft kunnen er zich situaties voordoen waarbij deze streefwaardes niet haalbaar blijken, dan is de ondergrens, volgens art. 5.6 lid 2 van het BB, het rechtens verkregen niveau.  
vloer:  $R_c=2,6 \text{ m}^2\text{K/W}$ ; gevel:  $R_c=1,4 \text{ m}^2\text{K/W}$ ; dak:  $R_c=2,1 \text{ m}^2\text{K/W}$   
ramen: een U-waarde van ten hoogste  $2,2\text{W/m}^2\text{K}$ .

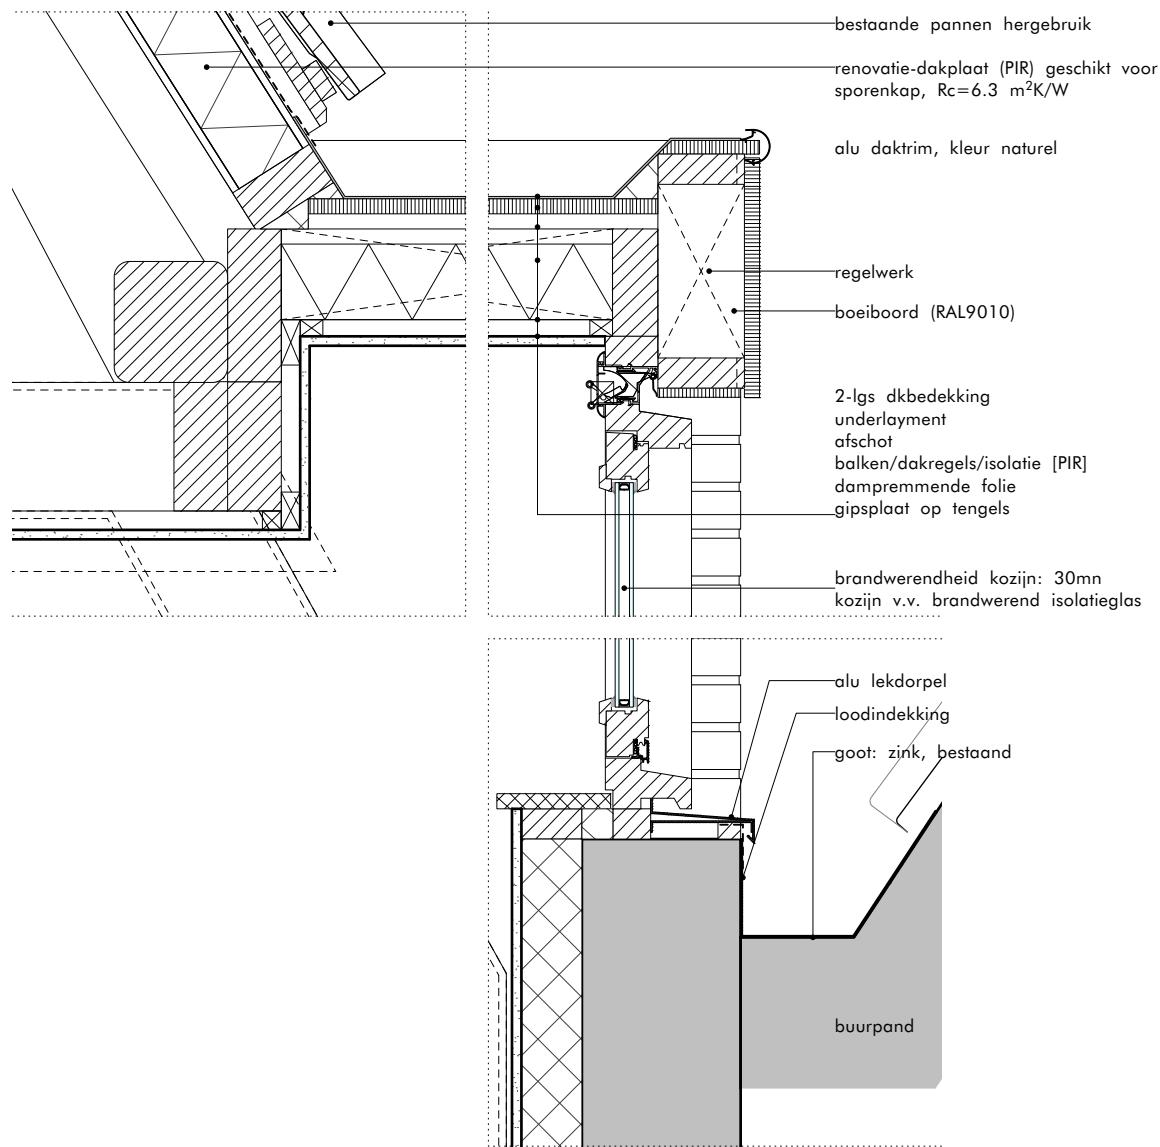
**DETAIL 03 / DAKKAPEL**  
**1:10**

Bij het vernieuwen van dak en dakkapel wordt gestreefd naar een zo hoog mogelijke isolatiewaarde.  
vloer: Rc=3,7 m2.K/W; gevel: 4,7 m2.K/W; dak: 6,3 m2.K/W.

Omdat het hier een monument betreft kunnen er zich situaties voordoen waarbij deze streefwaardes niet haalbaar blijken, dan is de ondergrens, volgens art. 5.6 lid 2 van het BB, het rechtens verkregen niveau.  
vloer: Rc=2,6 m2.K/W; gevel: Rc=1,4 m2.K/W; dak: Rc=2,1 m2.K/W  
ramen: een U-waarde van ten hoogste 2,2W/m2.K.

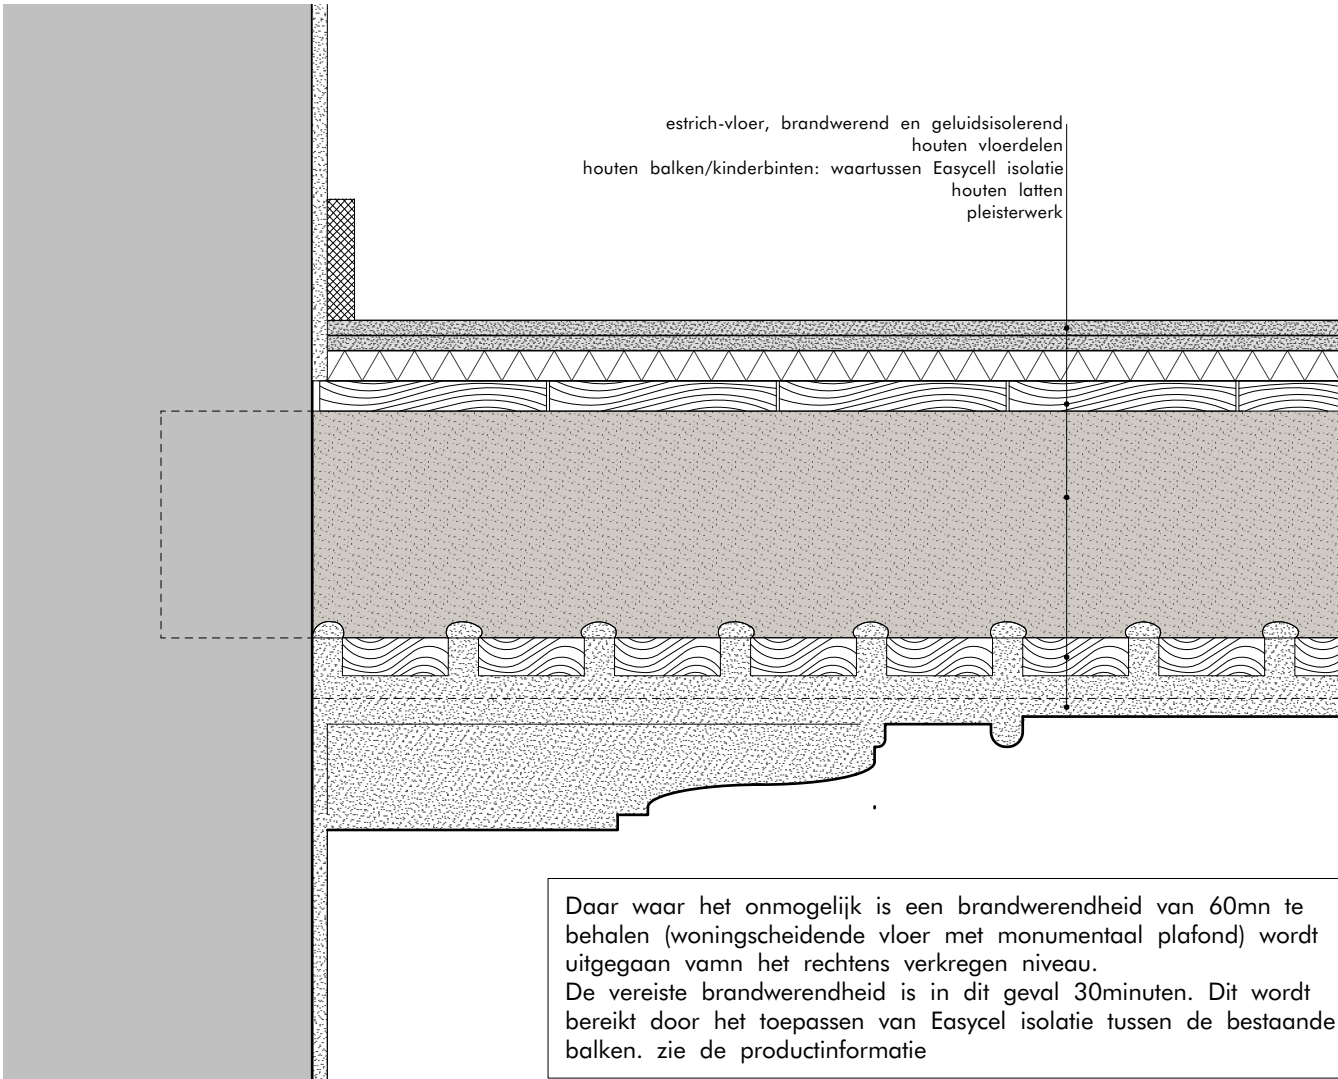
PLAFOND NIEUW

BRANDWERENDHEID  
PLAFOND VERDIEPING 1  
1:5

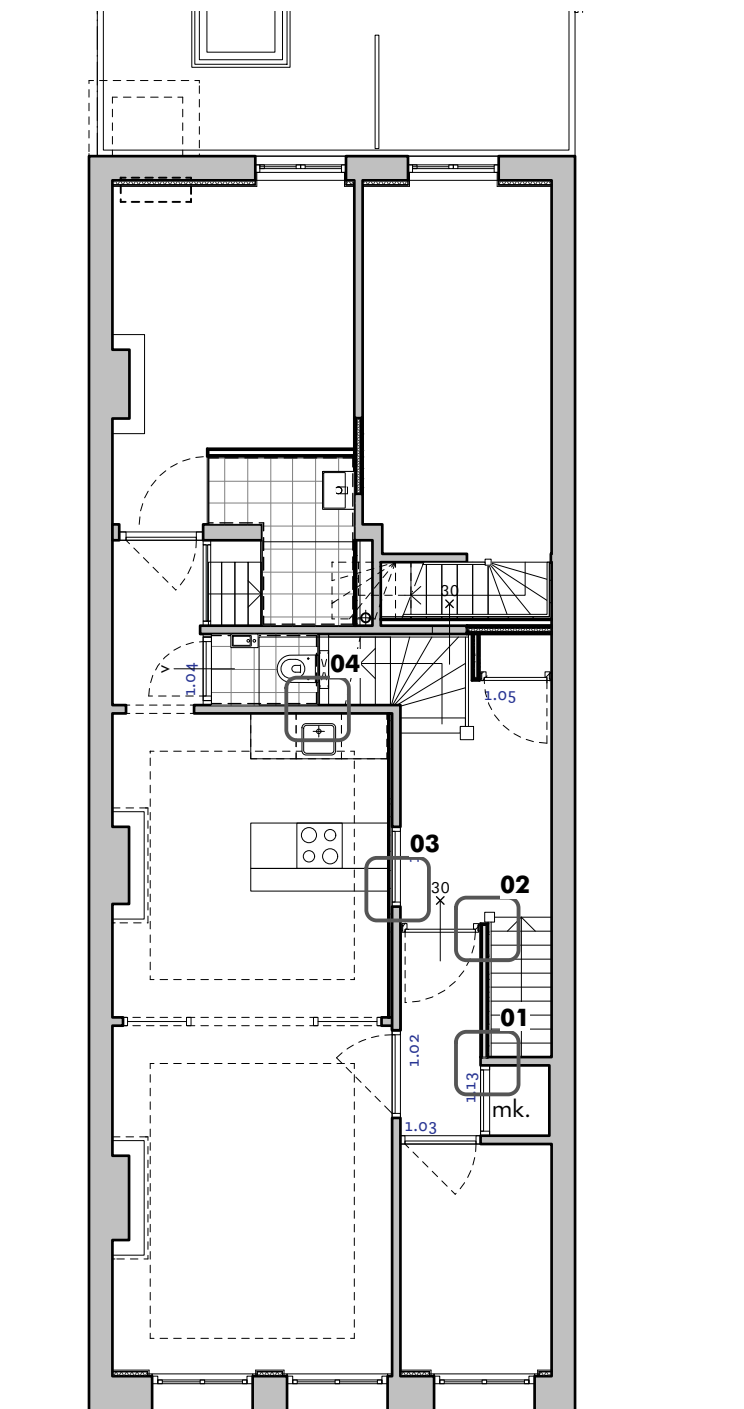
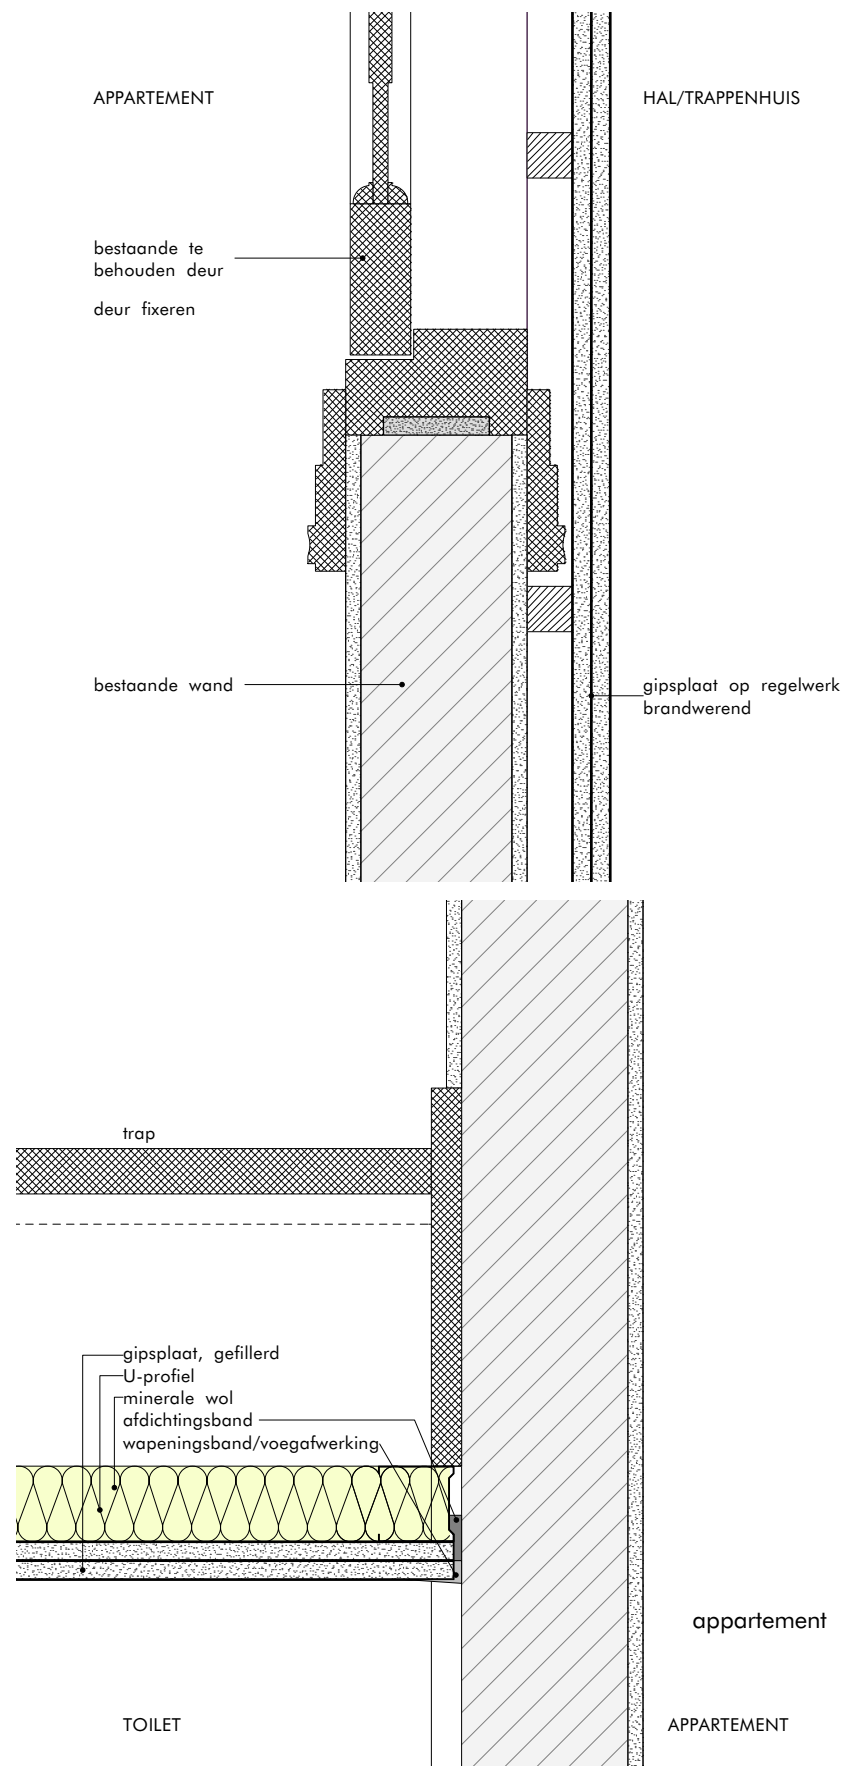
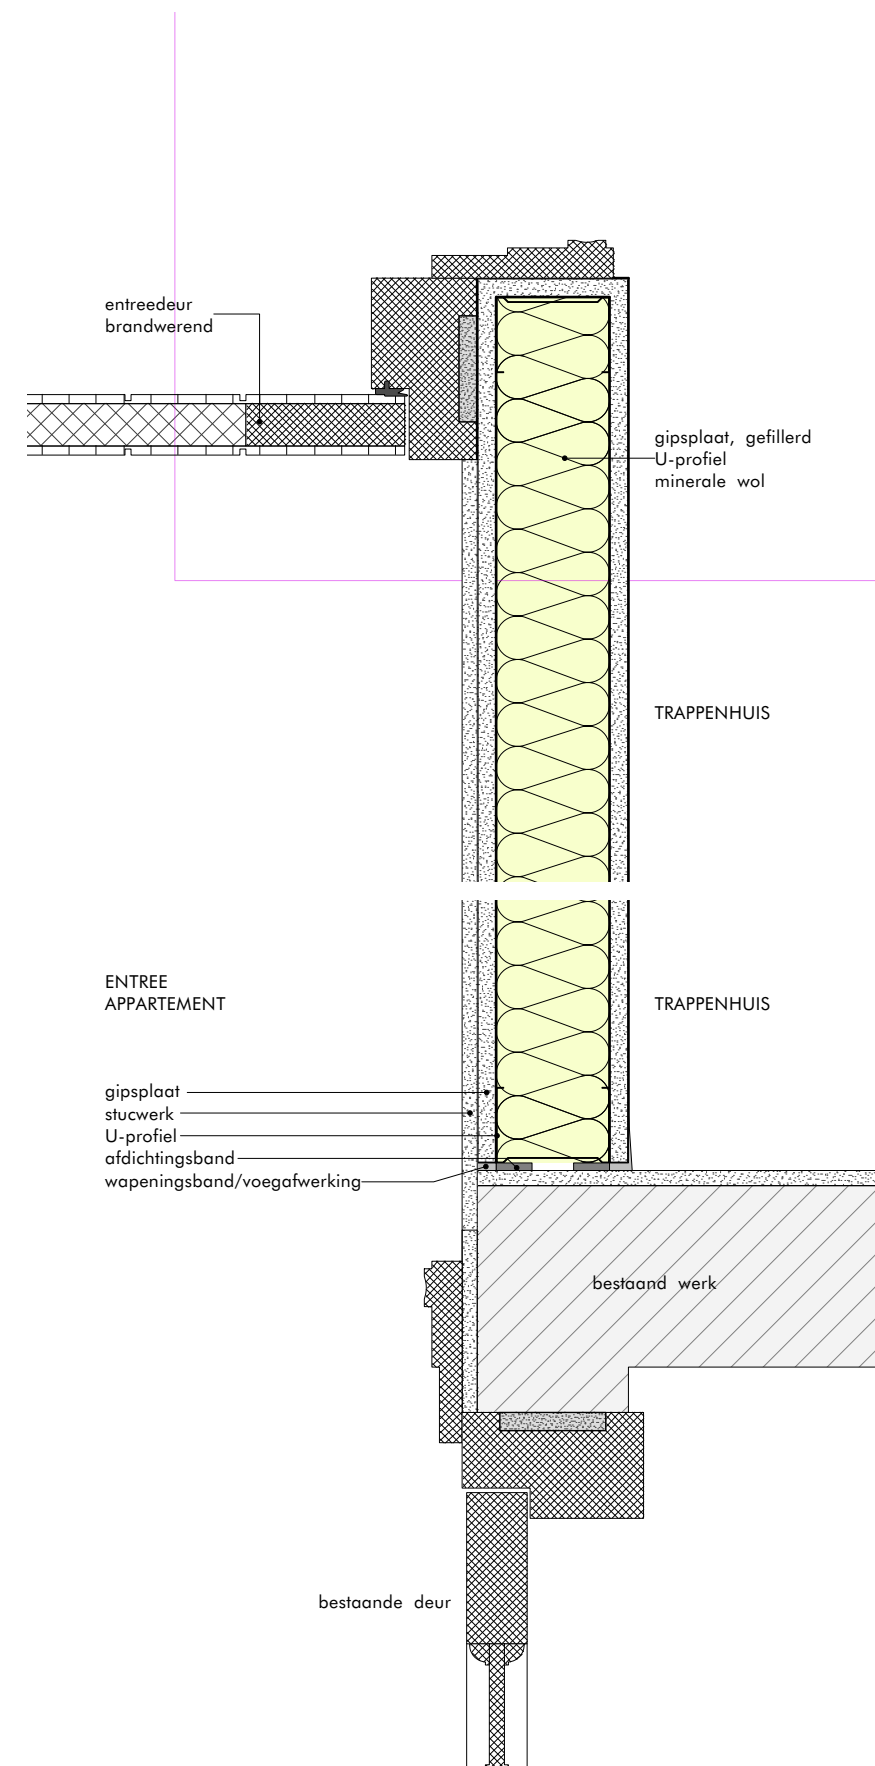
Het betreft hier de uitwerking van een aantal principedetails brandwerendheid. Na sloop wordt duidelijk op welke punten er nog specifieke detailoplossingen aangedragen moeten worden. Na overleg met de bouwinspecteur worden deze verzorgd.
