| <i>Feitelijke gegevens</i> | Adres | Middelblok 7, Gouderak |
| | Oorspronkelijke functie | Rentenierswoning |
| | Bouwjaar | 1877 (gevelsteen met datering) |

## Afbeeldingen 2021

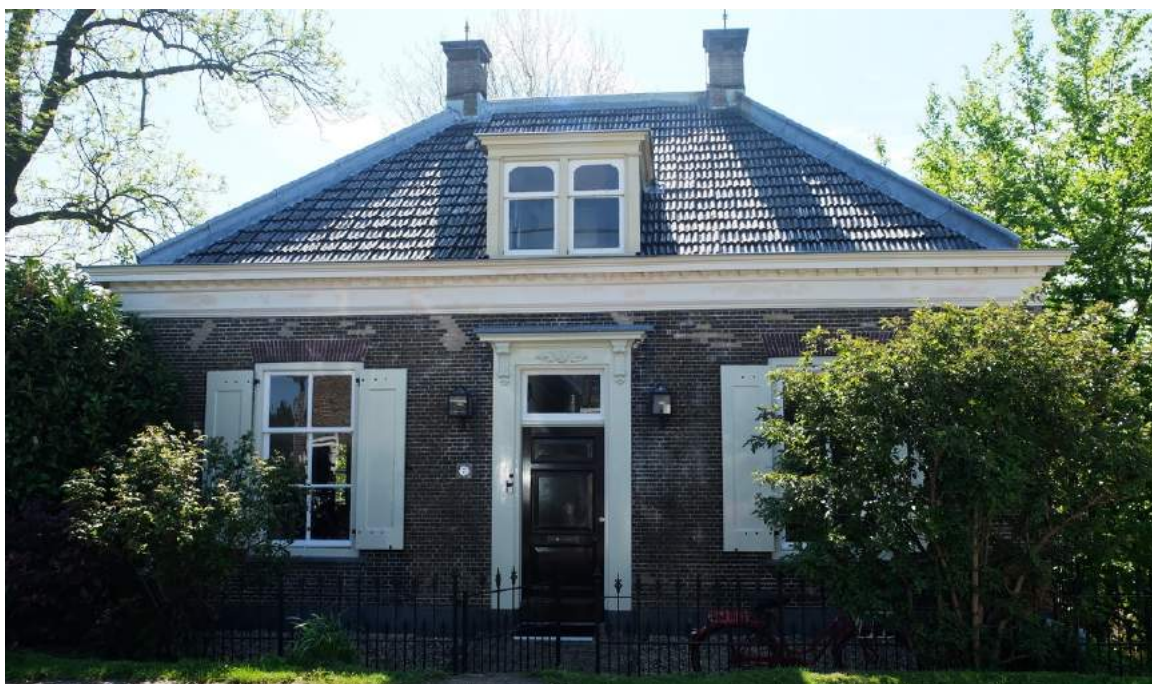
Voorgevel van de woning gezien vanaf de weg.

De op de kruin van de dijk gelegen voorgevel heeft een symmetrische opbouw in één bouwlaag. De voordeur ligt centraal in de gevel en is omlijst door een brede deurlijst, die is voorzien van een rijk geprofileerde kroonlijst op geornamenteerde consoles. Ook tussen de consoles is ornamentiek aangebracht bestaande uit een rozet en twee flankerende ornamenten. De in 1995 geplaatste paneeldeur, die qua uitvoering goed aansluit bij de architectuurstijl van het gebouw, heeft een natuurstenen onderdorpel en een bovenlicht. Het bovenlicht is uitgevoerd in eenvoudig blank glas. Aan weerszijden van de deur is een staand houten kozijn aanwezig, voorzien van een zesruits schuifraam. In de kozijnen zijn duimen voor luiken aanwezig. Hoewel de woning nu ook luiken heeft, zijn deze niet oorspronkelijk. De woning was uitgerust met voor de 19<sup>e</sup> eeuw kenmerkende persiennes. De verticale middenroede van de ramen is, zoals passend bij eclecticisme, verbreed ten opzichte van de overige roeden en voorzien van een sobere profilering.

De gevel wordt beëindigd door een hoofdgestel, dat tevens plaats biedt aan de goot. De kroonlijst wordt gedragen door sobere gesneden klossen. Recht boven de voordeur staat een oorspronkelijke dakkapel in het voordakvlak. Deze is voorzien van een houten kozijn met twee door een middenstijl gescheiden schuiframen. De bovenhoeken van de bovenlichten van de schuiframen zijn uitgevoerd met schouderbogen. Het kozijn van de dakkapel wordt geflankeerd door twee pilasters met kroonlijst. Aan de bovenzijde wordt de dakkapel verrijkt door een eenvoudig hoofdgestel. De voluutvormige oren van de dakkapel zijn in de loop der tijd verdwenen en niet meer aanwezig.

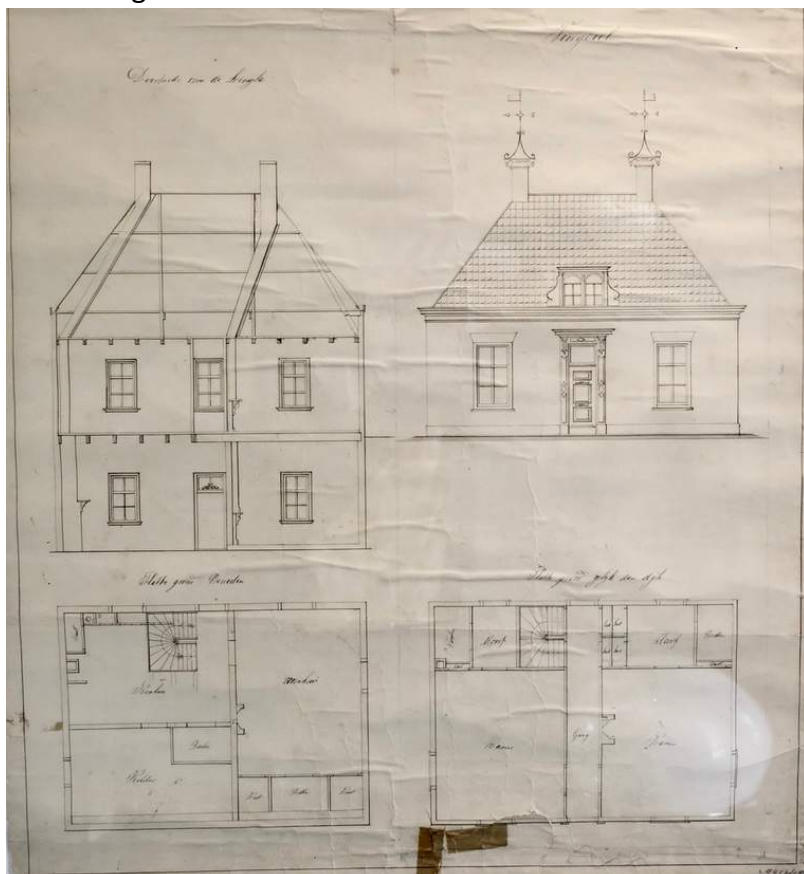
Plattegrond van de bovenverdieping en de voorgevel, bouwtekening 1877 (bron: Hoeve, van der, J. A. (bureau voor bouwhistorisch onderzoek), Bouwhistorische verkenning Middelblok 7, Gouderak, Utrecht 2001)

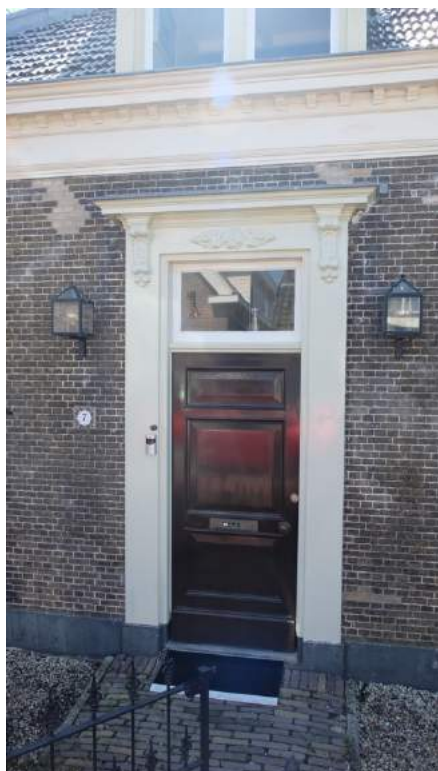
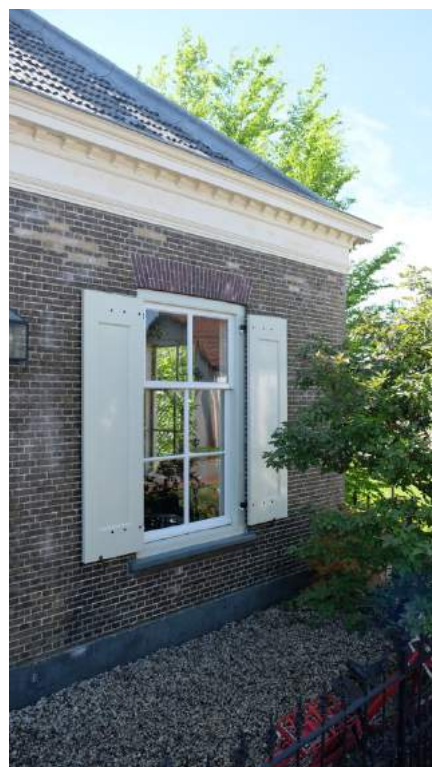
Rechts: de voordeur voorzien van omlijsting en kroonlijst. Links: Het kozijn met schuifraam rechts van de voordeur.

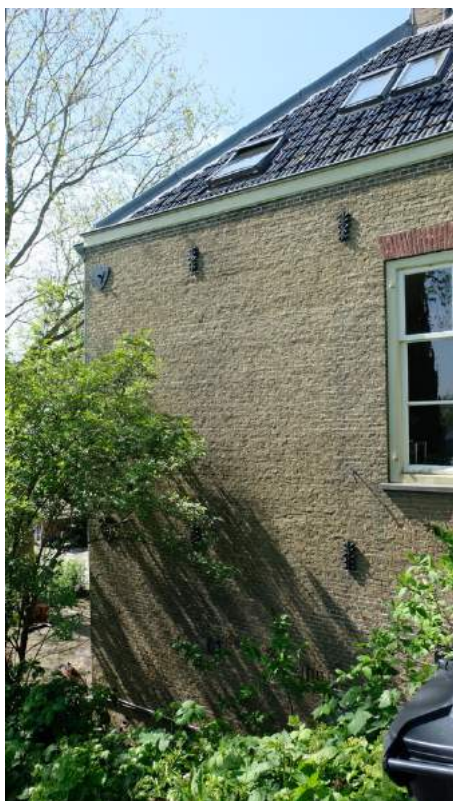
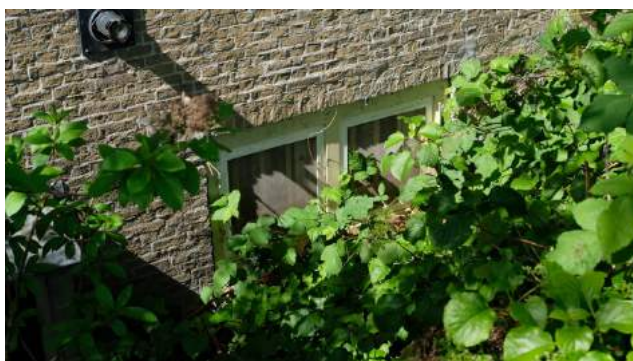
Rechts: Zijgevel links (noordwestzijde) met een kozijn met zesruits schuifraam, rozetankers en geheel links in de gevel de nieuwe muurankers. Rechts: het kelderraam in de linkerzijgevel.

De zijgevel is voorzien van slechts twee ramen. De eerste bevindt zich in de bouwlaag op het niveau van de dijk kruin. Het betreft een rechts uit het midden van de gevel geplaatst houten kozijn met duimen voor de inmiddels verdwenen persiennes. In het kozijn is een identiek aan de kozijnen in de voorgevel vormgegeven zesruits schuifraam aanwezig. Net boven het schuin lopende dijk talud is een kelderraam aanwezig. Dit bestaat uit een liggend houten kozijn met twee naar binnen draaiende raamdelen, die door middel van een zware middenstijl van elkaar gescheiden worden. Net voor de ramen zijn ijzeren staven als diefijzers in het kozijn geplaatst. Vanaf de buitenzijde is een voorzetraam met insectengaas in het kozijnen gemaakt. Dit is het enige kozijn dat niet is voorzien van een hanenkam in rode baksteen.

Ter hoogte van de verdiepingsvloer en de zoldervloer zijn rozetankers in de gevel zichtbaar. Niet alle balken zijn voorzien van een rozetanker. Deze

zijn om en om geplaatst. Geheel links in de gevel zijn bij een latere verbouwing op de beide balkenlagen extra, zware ankers aangebracht. De gevel wordt beëindigd door een eenvoudige houten gootlijst en goot. In het dakvlak zijn meerdere dakramen uit recente tijd aanwezig.

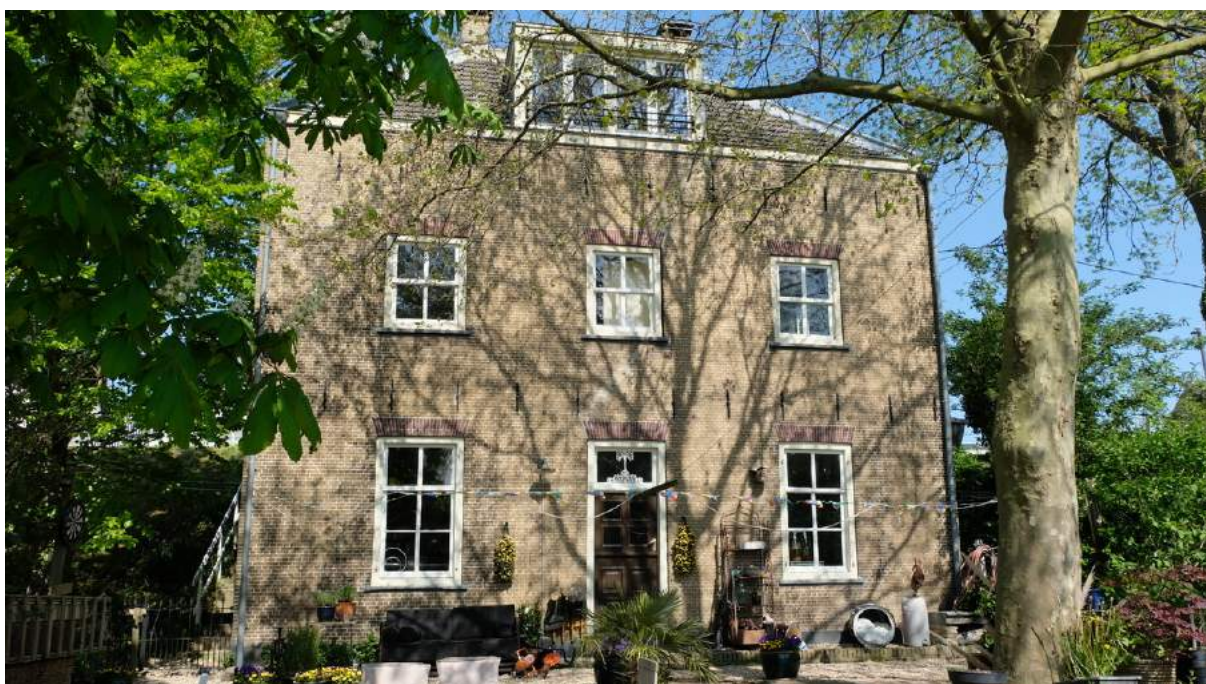
Achtergevel en daarvoor de twee kastanjes.

De achtergevel is, zoals gebruikelijk als niet zichtgevel, eenvoudiger van opzet dan de voorgevel. Het heeft net als de voorgevel een symmetrische opbouw over de beide bouwlagen. Op de eerste bouwlaag is centraal in de gevel een eenvoudig houten deurkozijn op natuurstenen onderdorpel met neuten geplaatst. De achterdeur zelf is niet authentiek. In het bovenlicht is een levensboom aanwezig, die zowel op de oorspronkelijke bouwtekening aanwezig is, als op foto's uit de jaren 60 (tijdschrift Bouw). Er wordt daarom vanuit gegaan dat deze oorspronkelijk is. Aan weerszijden van de achterdeur is een houten kozijn met zesruits roedeverdeling aanwezig. Op basis van oude foto's lijkt het erop dat het onderste deel van het zesruits schuifraam links van de achterdeur is gereconstrueerd. De uitvoering van de beide kozijnen en schuiframen komt overeen met die in de voorgevel. Ook hier zijn de duimen voor de inmiddels verdwenen persiennes nog aanwezig.

Op de tweede bouwlaag zijn drie kozijnen met vierruits schuiframen aanwezig. Deze kozijnen hebben geen duimen voor persiennes omdat zich achter de ramen geen verblijfsruimten bevonden (gang en alkoof voor bedsteden). Ter plaatse van de verdiepingsvloer en de zoldervloer zijn muurankers met eenvoudige schieters in de gevel geplaatst. Deze corresponderen met alle aanwezige balken. In het dakvlak is een laat 20<sup>e</sup>-eeuwse dakkapel geplaatst, net boven de eenvoudige gootlijst en goot.

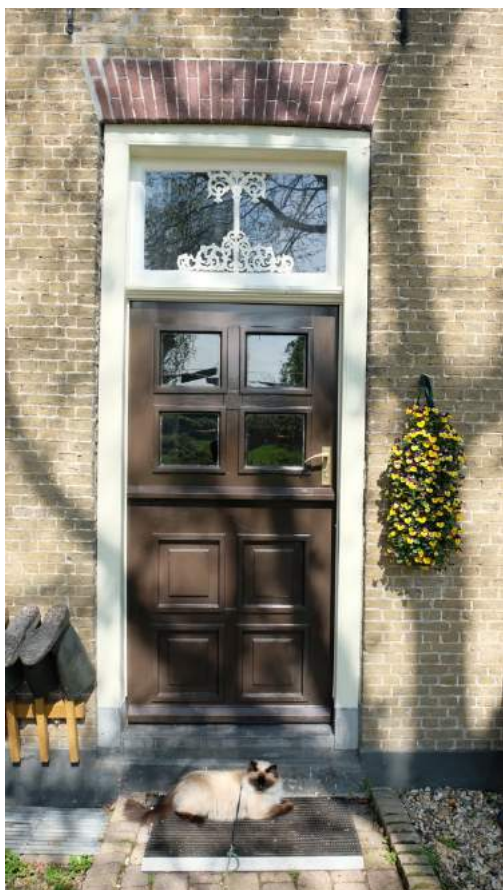
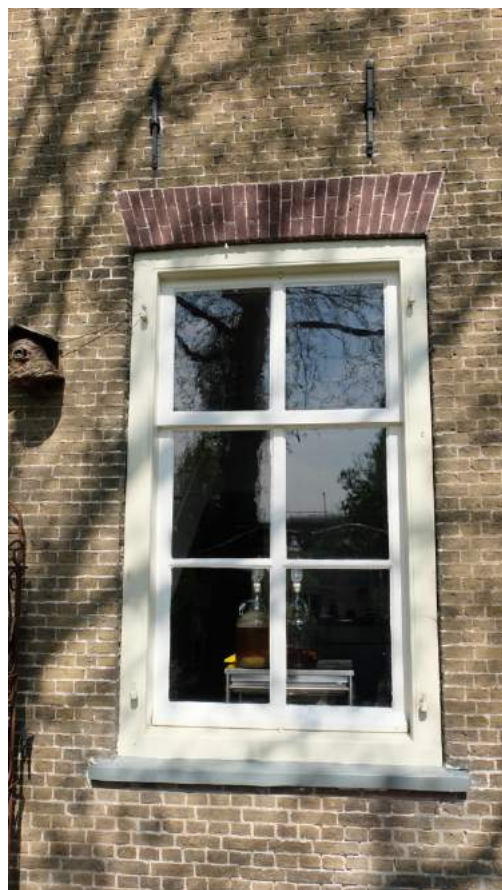
Links: Achterdeur met levensboom in het bovenlicht. Rechts: kozijn met zesruits schuifraam rechts van de achterdeur.

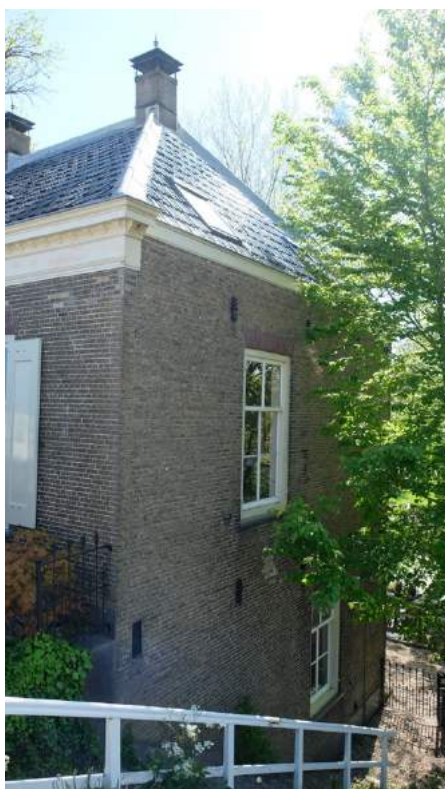
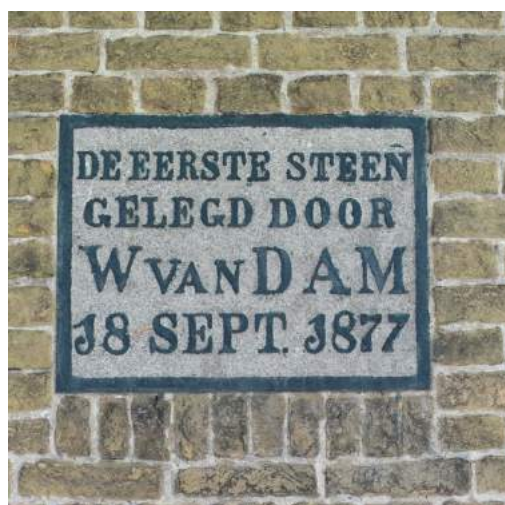
Links: zijgevel aan de zuidoostzijde (rechterzijgevel). Rechts: de stichtingssteen in de rechter zijgevel.

In deze gevel bevinden zich twee houten kozijnen met zesruits schuifraam, conform de uitvoering van de kozijnen aan de voorgevel. De eerste bevindt zich op het dijkkruijniveau (links uit het midden van de gevel) en de tweede op de eerste bouwlaag op het maaiveldniveau van de polder (rechts uit het midden). Geheel rechts in de gevel op het maaiveldniveau bevindt zich een natuurstenen stichtingssteen met de tekst:

De eerste steen  
gelegd door  
W van Dam  
18 sept. 1877

Op zowel de hoogte van de verdiepings- als de zoldervloer bevinden zich rozetankers. Deze zijn om en om op de balkkoppen geplaatst (2x zoveel balken als rozetankers).

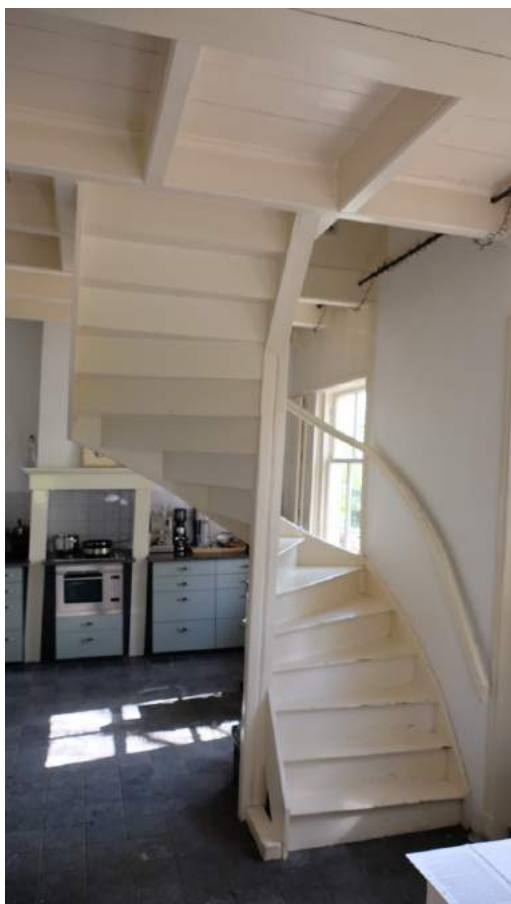
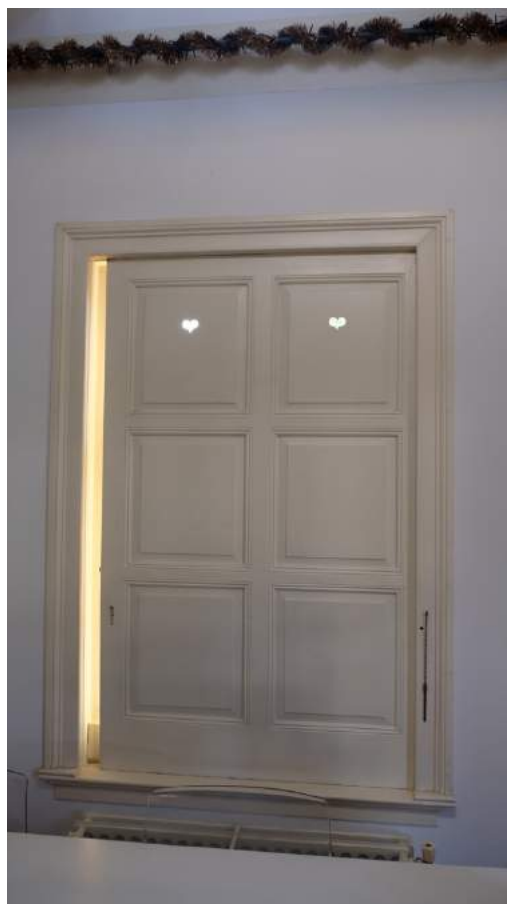
Links: Trap in de keuken met daarachter de historische schouw. Rechts: Raamluik in de zijkamer.

De huidige open trap, inclusief de afwerking met een afschuining (*kappelletje*), de handlijsten en bijbehorende beugels langs de wanden, is nog oorspronkelijk. Naar verwachting was deze echter als dichte trap, voorzien van houten wanden zoals deze op tweede bouwlaag in de kamer links van de trap nog aanwezig zijn, vormgegeven.

De in de keuken aanwezige schouw is eveneens oorspronkelijk. Na de jaren 60 van de 20<sup>e</sup> eeuw is de woning door verzakking naar achteren gaan hellen. Dit is onder andere terug te zien in sterke schuine stand van de schouw. Het luik voor het keukenraam wijkt af van de andere raamluiken in het huis. Dit luik heeft een scharnierend deel en verdwijnt niet achter een voorzetwand. De wand boven het raam is voorzien van betimmering. Dit is een restant van de oorspronkelijke wandbekleding.

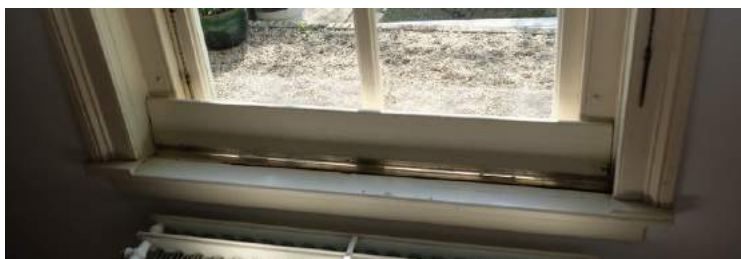
Klepmachanisme voor de luiken.

In het gehele huis zijn de ramen voorzien van houten gepaneleerde schuifluiken. Deze worden door middel van een mechanisme in de vensterbank achter de voorzetwand (voorheen wandbespanning) op hun plaats gehouden. Wanneer het plankje in de vensterbank ophoog wordt geklapt, kunnen de luiken voor de ramen worden geschoven.

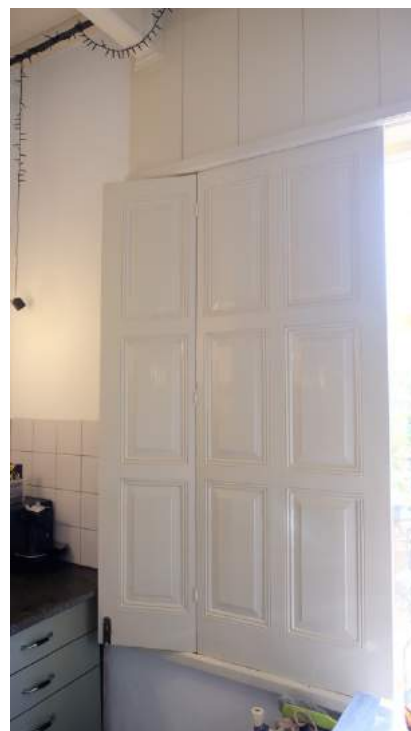
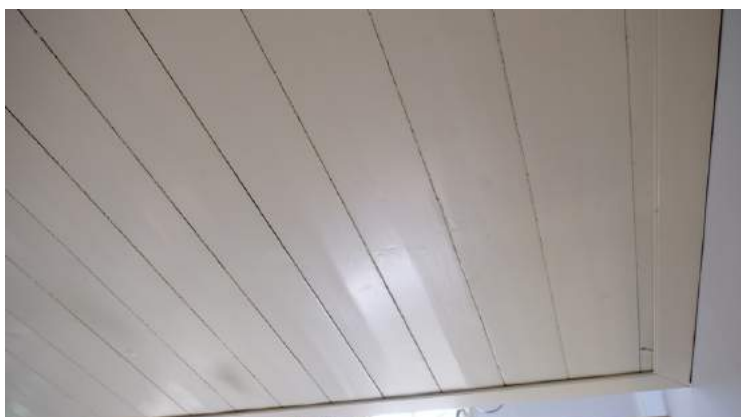
Links: Plafond in de zijkamer. Rechts: luik in de keuken met daarboven oude wandbetimmering.

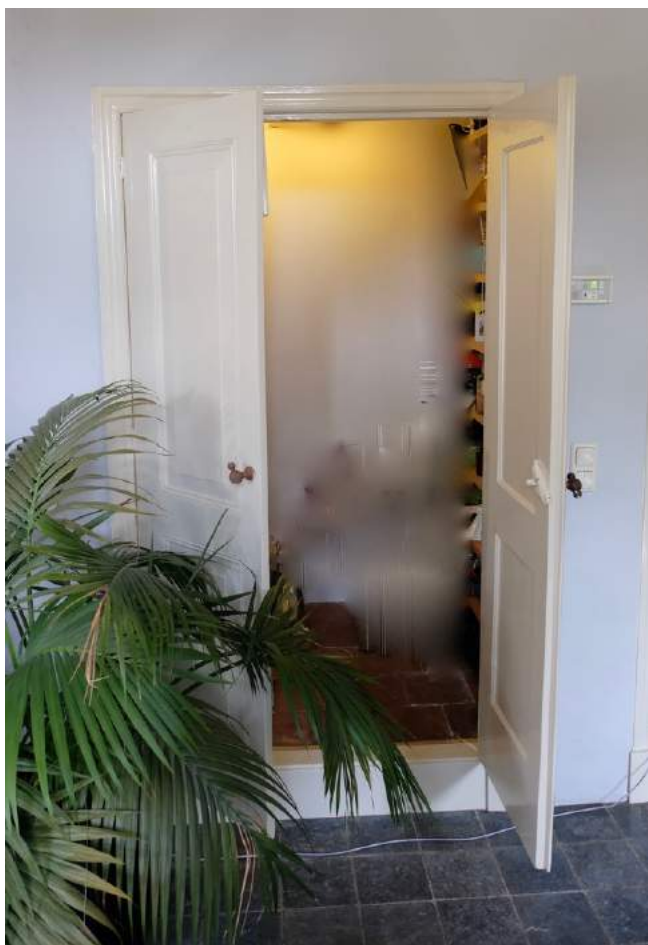
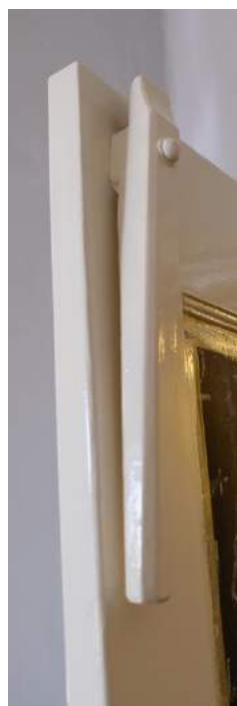
Links: Voormalige bedstede op de eerste bouwlaag polderniveau. In de bedstede oorspronkelijke plavuizen. Rechts: sluithaak bedstede.

Links van de entree naar de voorraadmelder is een voormalige bedstede aanwezig. De twee openslaande deuren zijn voorzien van panelen, oorspronkelijke scharnieren, deurwervels en houten vastzethaak. Op de vloer liggen de oorspronkelijke rode plavuizen.

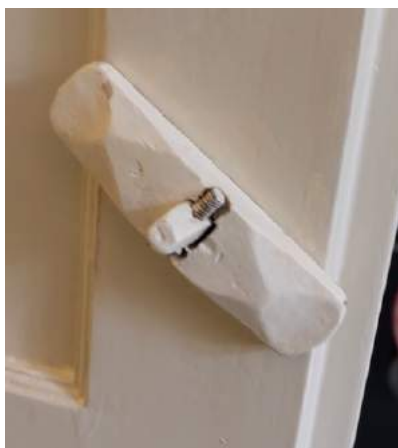
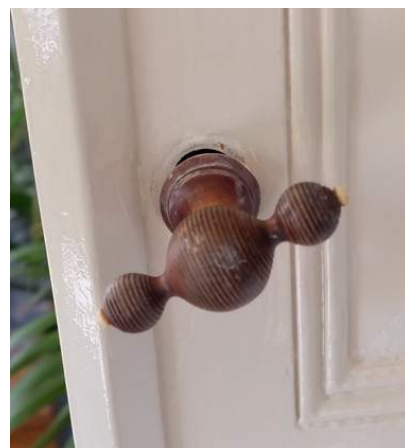
Links: haak van de deurwervels. Rechts: deurwervel.

Alle deuren tussen kamers en transportruimten zijn voorzien van de oorspronkelijke scharnieren en deurwervels. Ook de paneeldeuren zelf zijn oorspronkelijk.

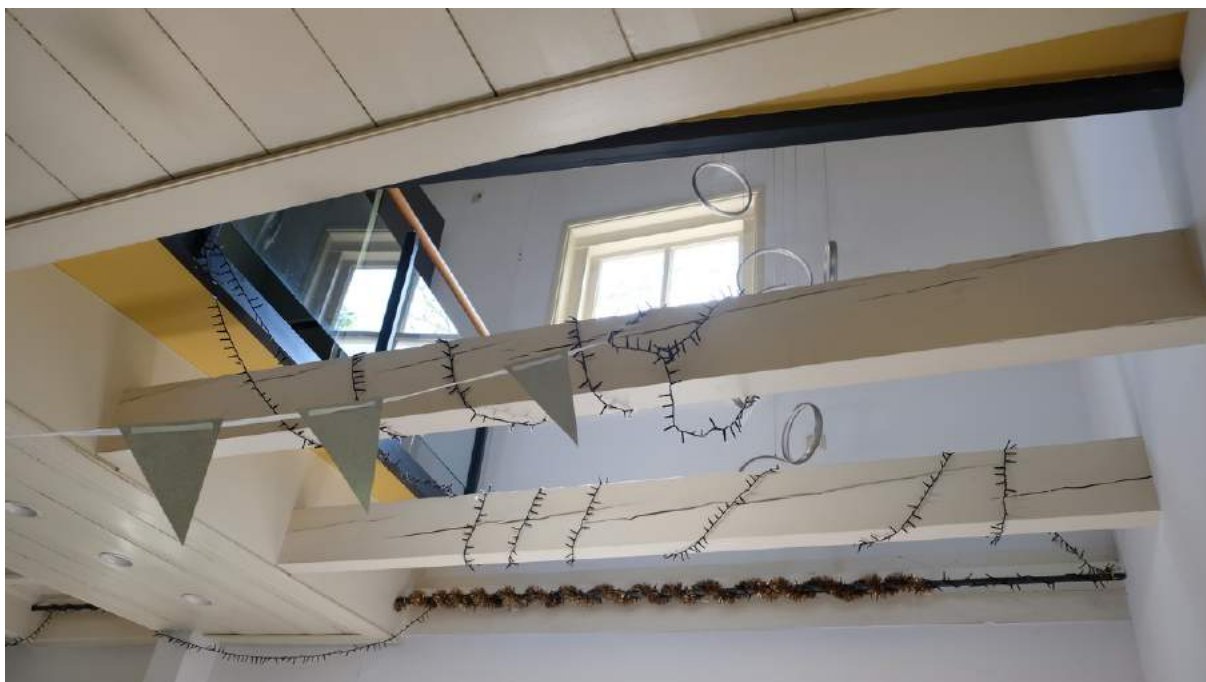
Vide in de zitkamer

Het oorspronkelijke interieur is slechts ten dele bewaard gebleven. Als gevolg van een grote verbouwing aan het einde van de jaren 50 van de 20<sup>e</sup> eeuw is een deel van de historische structuur verdwenen. Hierbij is tevens een vide gemaakt (met behoud van de oorspronkelijke vloerbalken) tussen de zitkamer en de erboven gelegen woonruimte. Echter er bevinden zich nog steeds een groot aantal oorspronkelijke details in de woning.

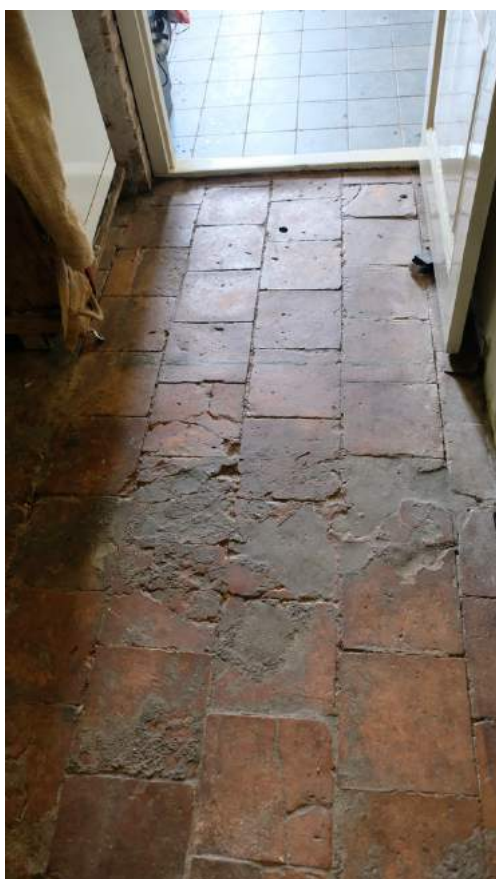
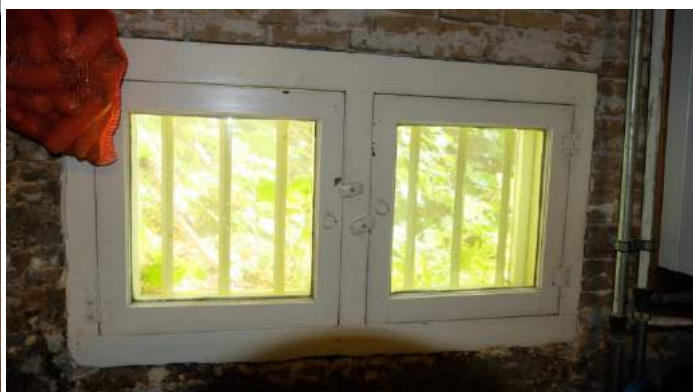
Links: vloer in de voorraadkelder. Rechts: Raampartij in de voorraadkelder.

Op de eerste bouwlaag op het maaiveldniveau van de polder bevinden zich de keuken met historische schouw, trap, voorraadmelder, een voormalige bedstede en restanten van het muurwerk dat hier oorspronkelijk stond. In de voorraadmelder liggen de historische rode plavuizen nog in hun oorspronkelijke setting. De zwarte plavuizen van de keuken zijn wel oorspronkelijk, maar opnieuw gelegd waardoor de voegbreedte te groot is voor de datering van de plavuizen<sup>8</sup>.

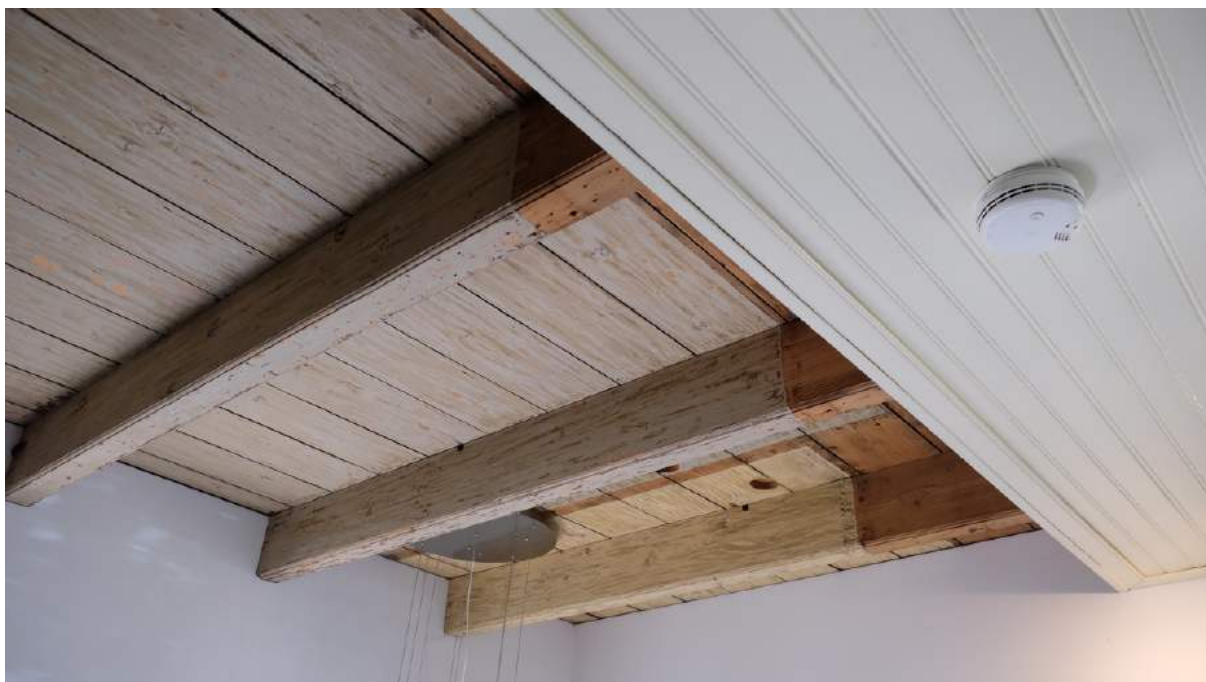
Plafond kamer polderkruinniveau (rechts van de gang) met in het plafond herkenbare historische indeling en plankenplafond met dubbele kraal.

60 van de 20<sup>e</sup> eeuw grotendeels is verwijderd. Wat nog rest van het oorspronkelijke interieur zijn de vloerdelen in de kamers links en rechts van de gang. In de kamer rechts van de gang is ter hoogte van de achtergevel in de ziende balkenlaag een aantal verschillende verflagen zichtbaar. Deze verwijzen nog naar de oorspronkelijke indeling op deze plek. De bedstede en de kasten waren voorzien van een crème-gele kleur en de alkoof ervoor in een grijze kleurstelling. De plekken waar muren stonden zijn niet voorzien van een verflaag. Het plafond in deze ruimte is verder voorzien van brede houten delen die zijn voorzien van een dubbele kraal, waardoor ze smaller lijken. Deze betimmering is oorspronkelijk en sluit aan op de oorspronkelijke functie van de kamer als mooie kamer met een schouw. Aan het einde van de gang komt aan de linkerzijde de trap boven en loopt vanaf daardoor naar zolder.

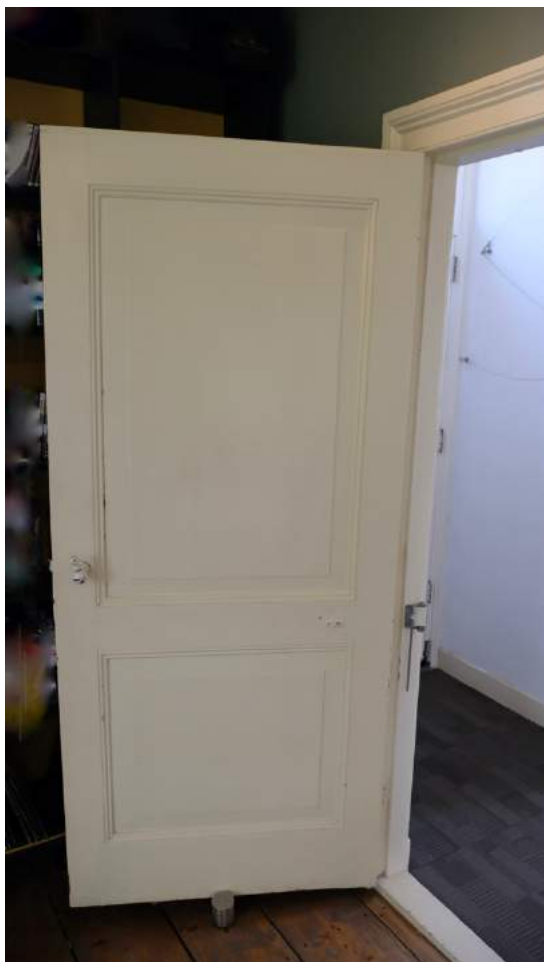
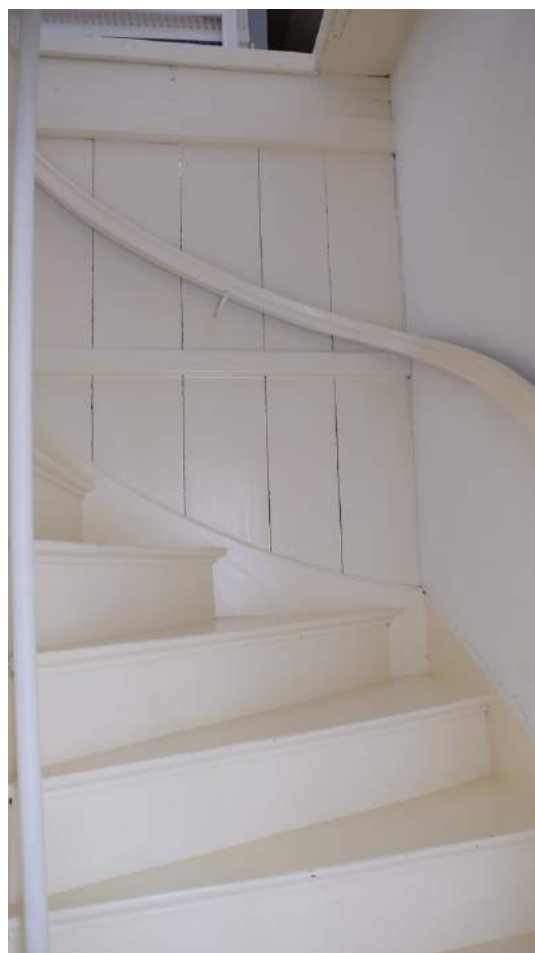
Links: oorspronkelijke deur met deurwervel. Rechts: trapopgang naar de zolder met oorspronkelijke handlijst, draagbeugels en wandbetimmering.

De kastenwand en toilet in de gang behoren, evenals de houten betimmering in de kamer links van de gang, tot de jongere reconstructie van de gang. De houten wanden rondom de trap zijn wel oorspronkelijk.

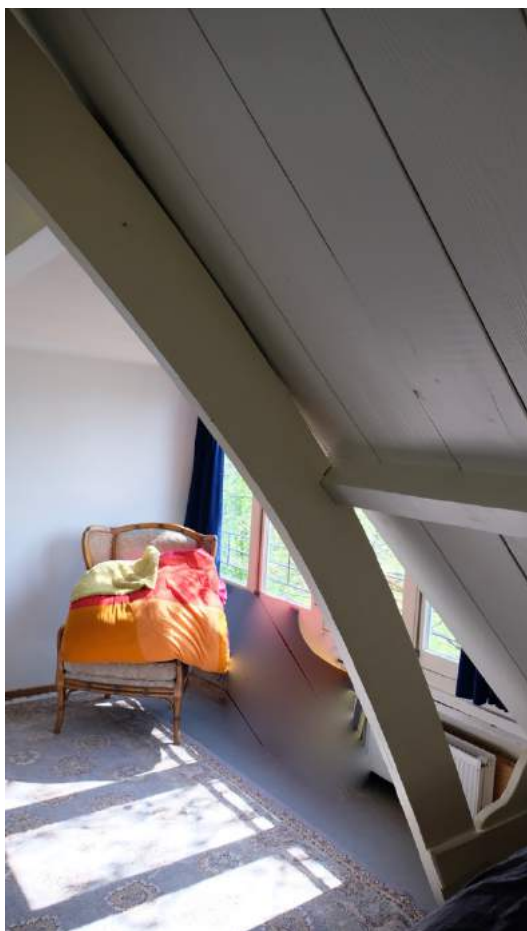
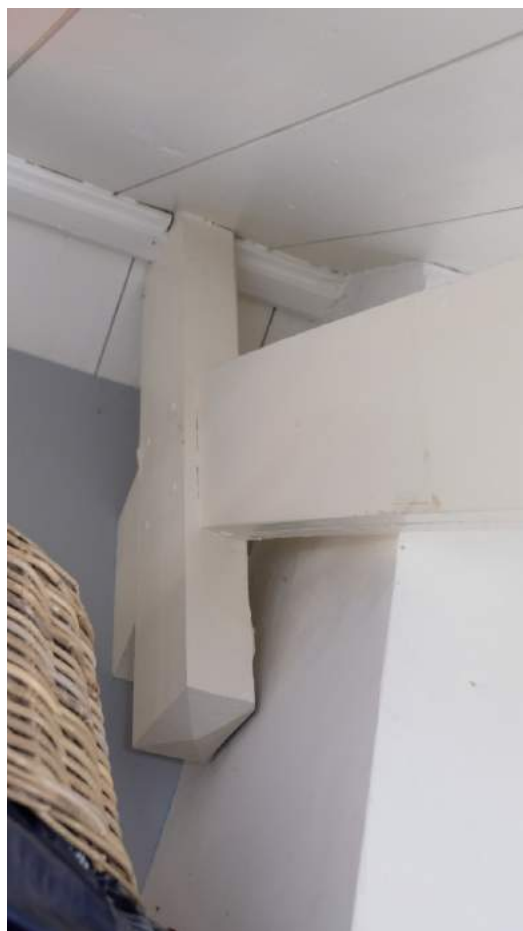
Links: gebogen spant van het Philibertspant. Links: Makelaar van het Philibertspant.

De zolderverdieping heeft een indeling die van na de jaren 60 van de 20<sup>e</sup> eeuw dateert. Hier valt wel het oorspronkelijke en fraaie Philibertspant op. Met name de sierlijke klosjes die tussen de spantbenen en het dakbeschot zijn geplaatst getuigen van oog voor detail.

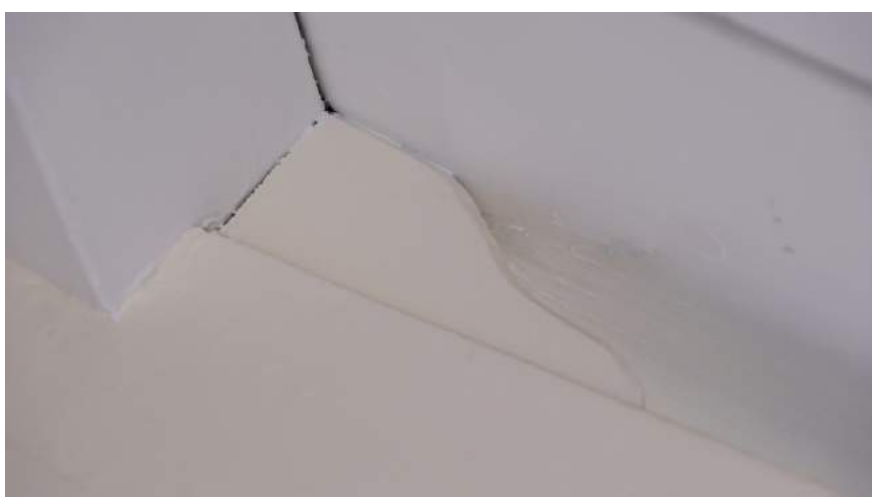
Sierlijk gesneden blokjes tussen gebogen spant en het dakbeschot.
