## Streefbeeld: A 1.3 Bronbos

## Streefbeeld: B 6. Kleine landschapselementen.

# Beplantingsplan

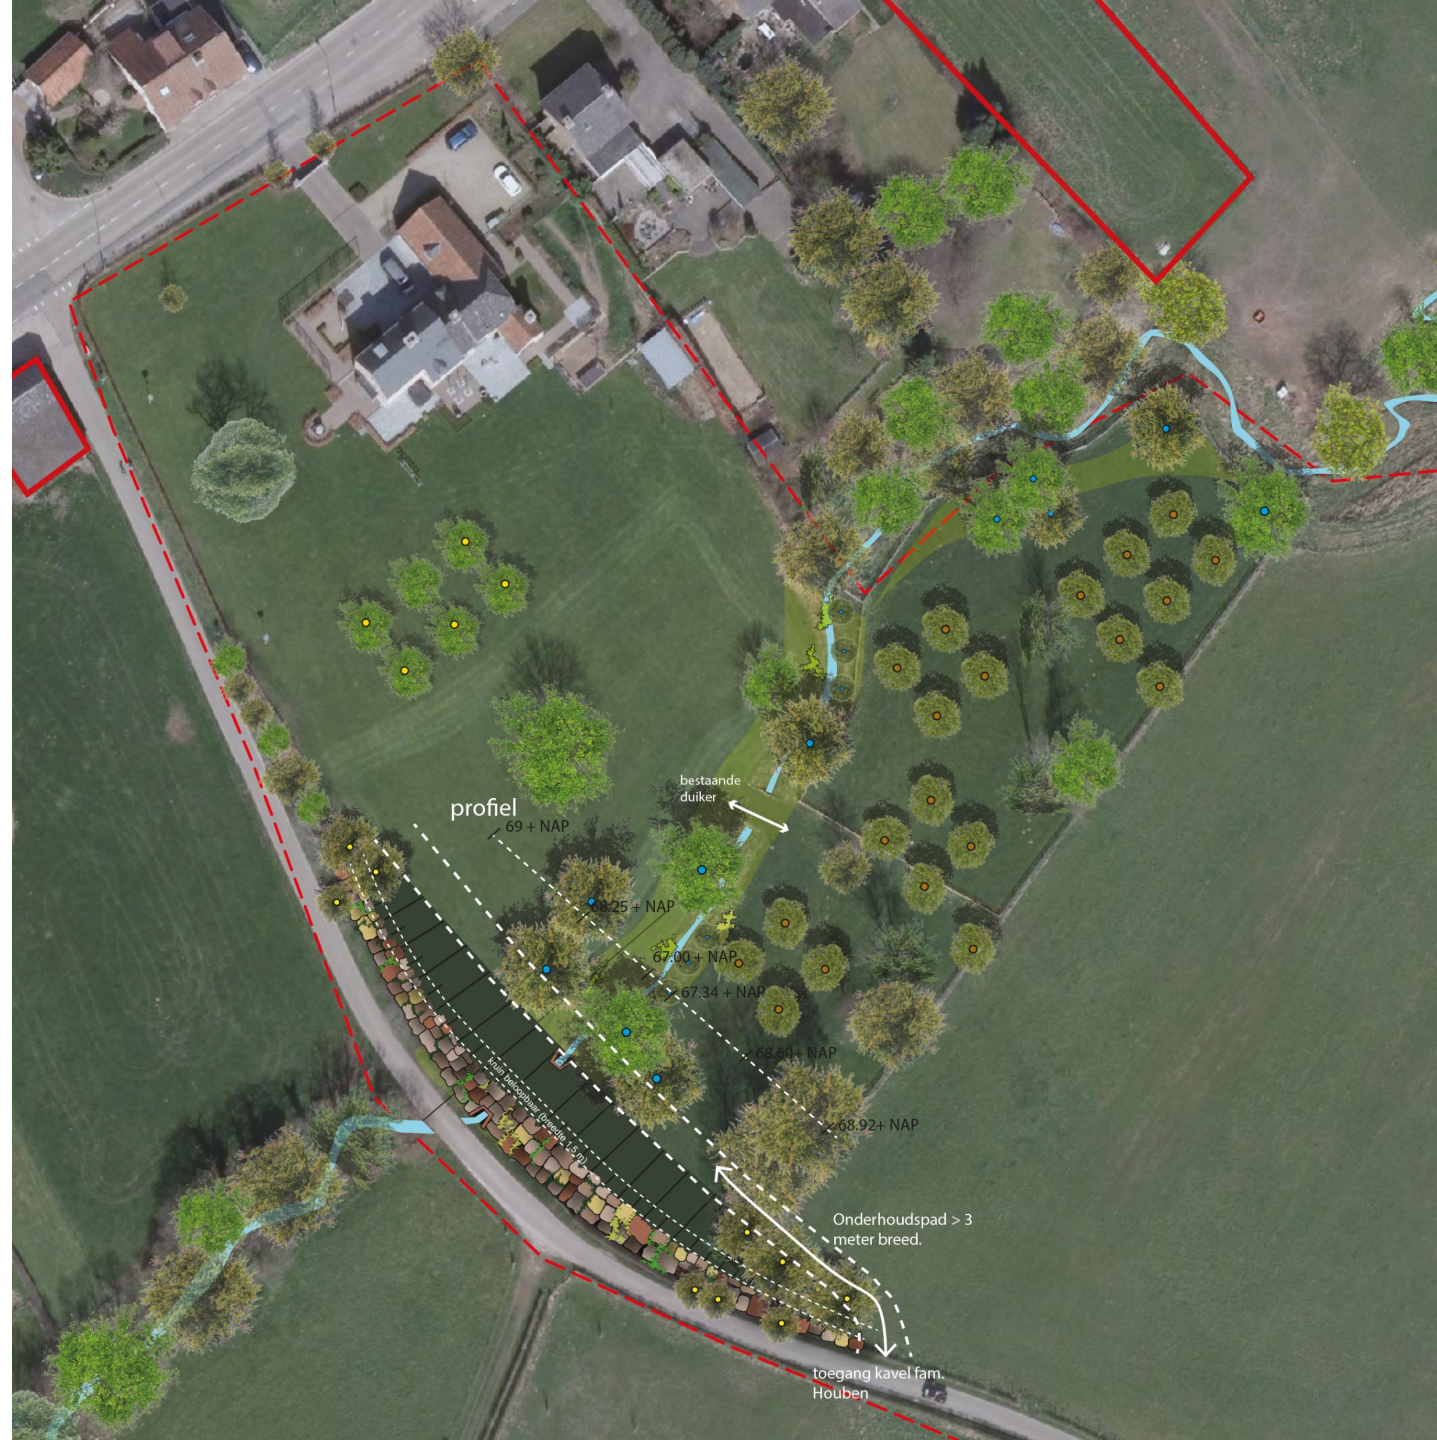
Nieuwe situatie met dam  
en landschapsplan

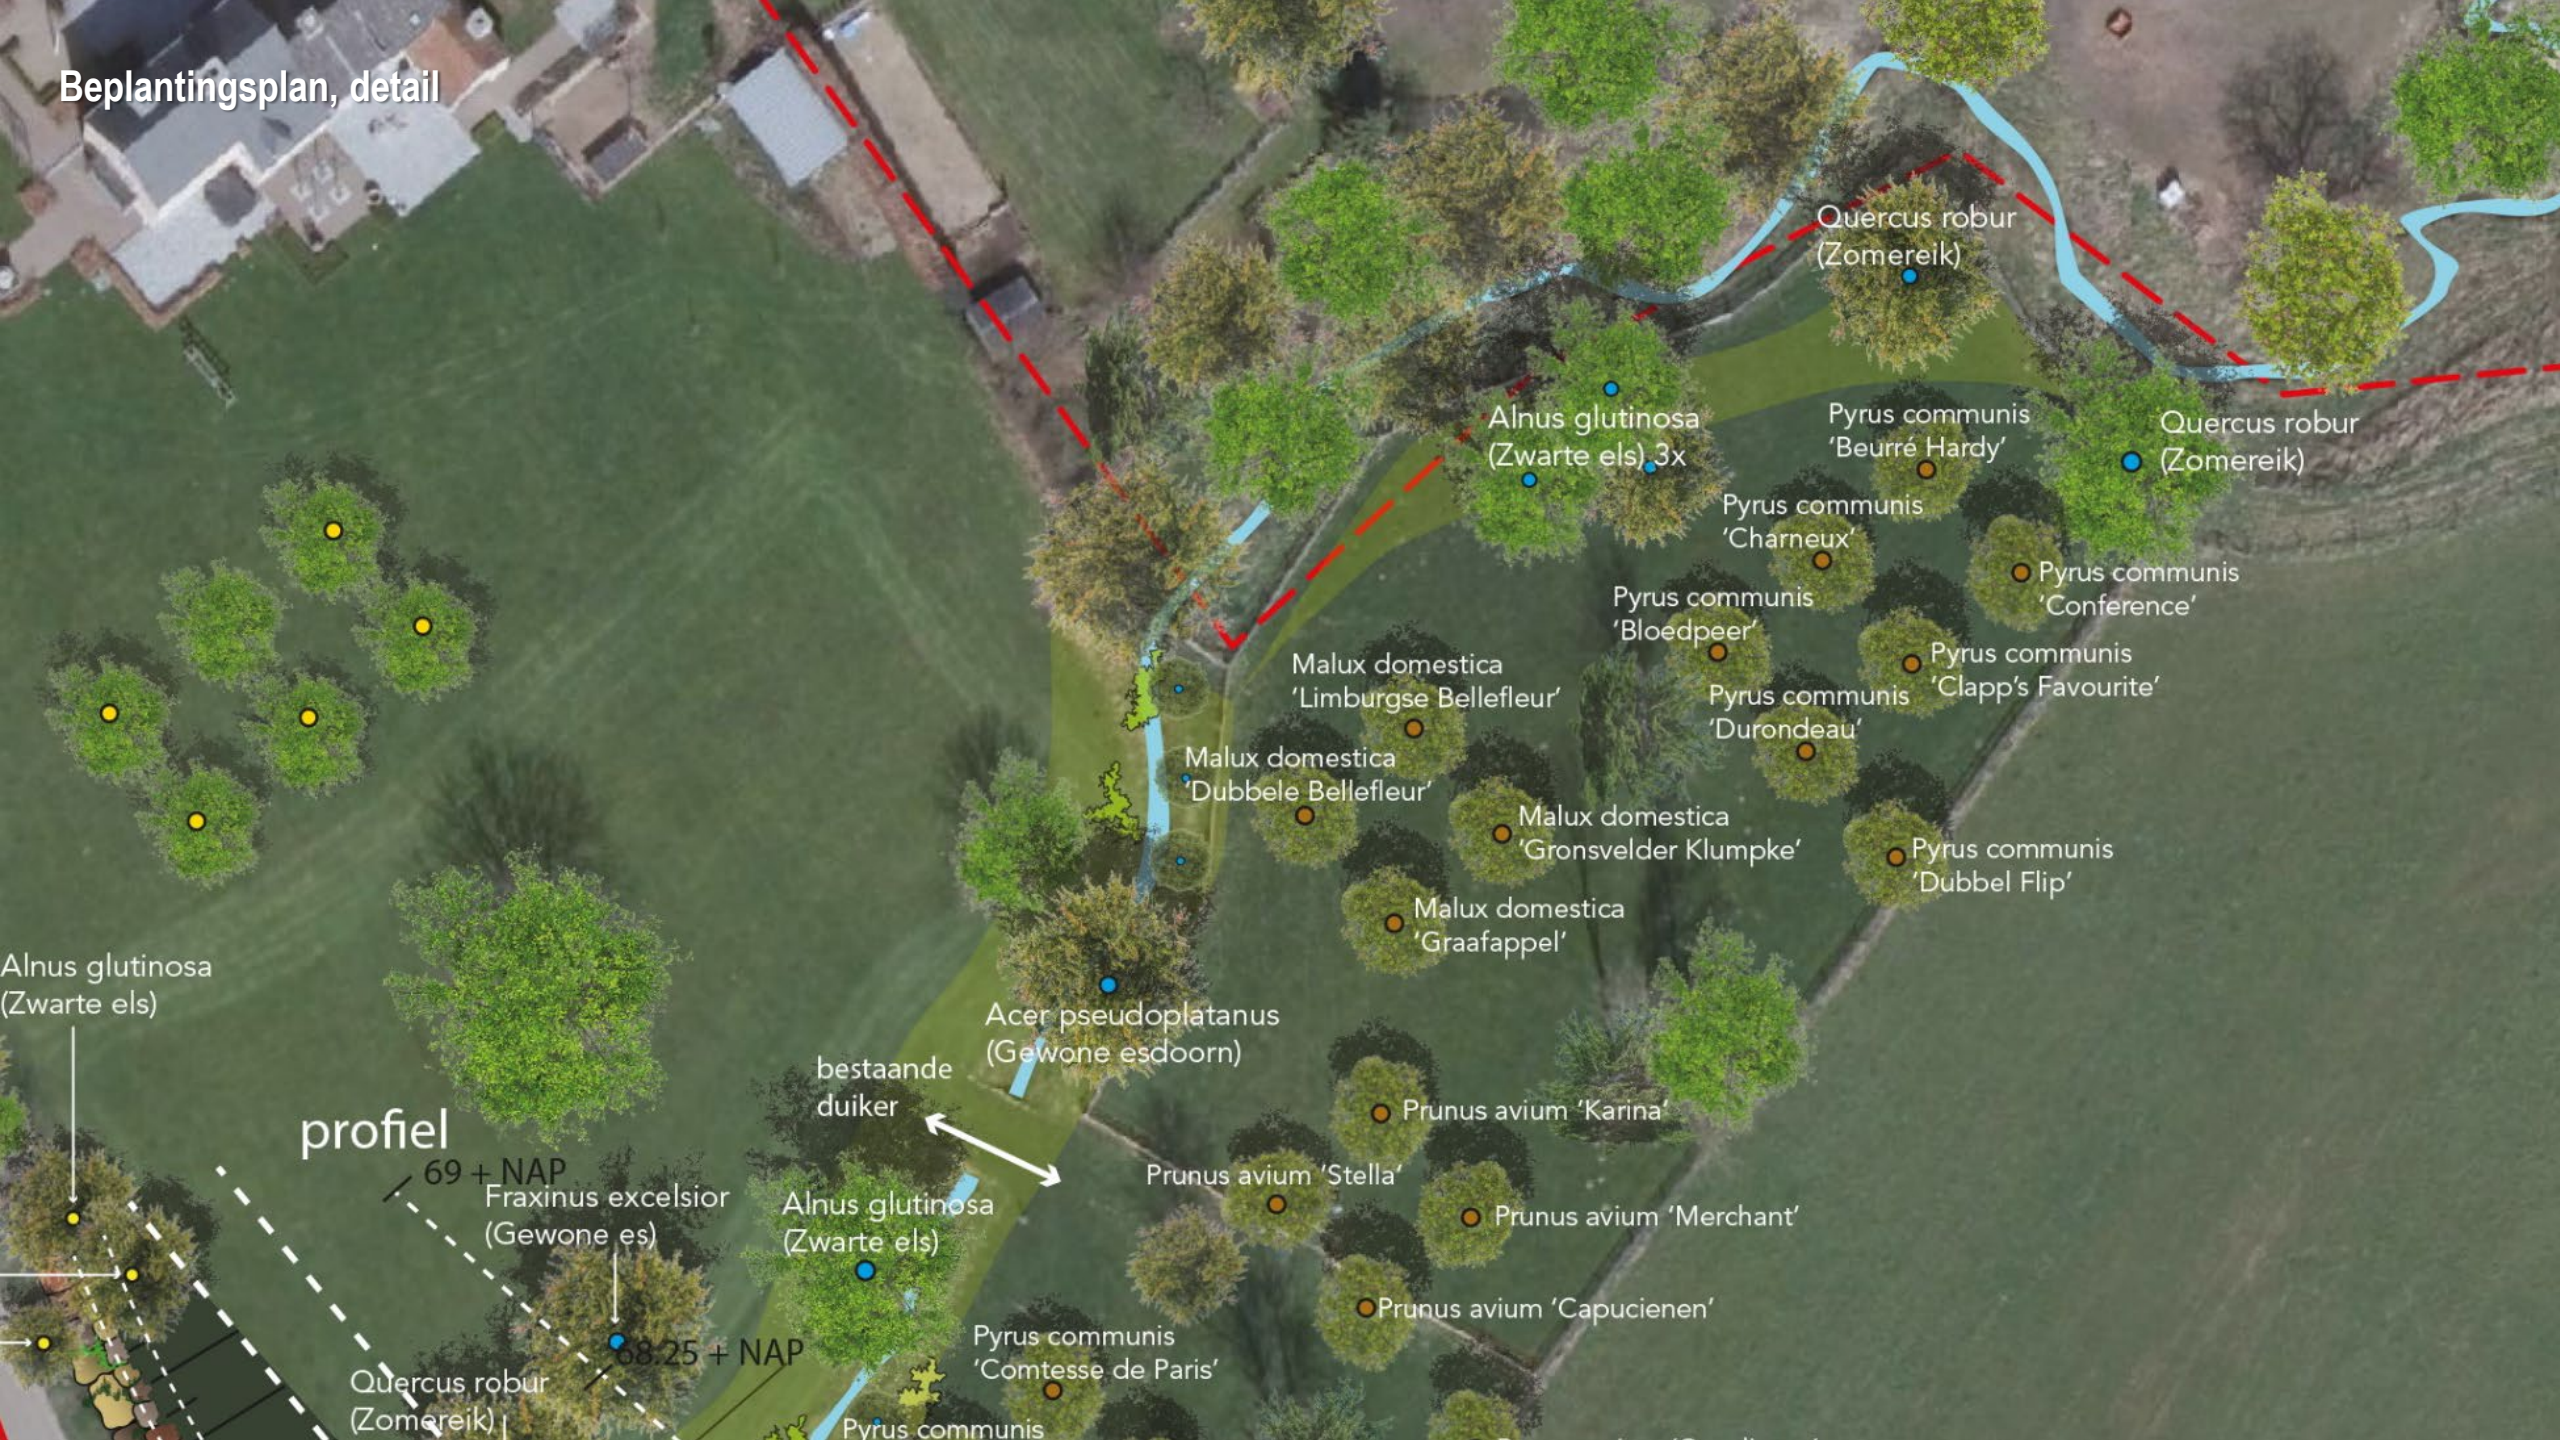
# Bepantingsplan, detail

## profiel

69 + NAP

67.00 + NAP

67.34 + NAP

68.60 + NAP

68.92 + NAP

kruin  
beloopbaar (breedte 1.5 m)

Onderhoudspad > 3  
meter breed.

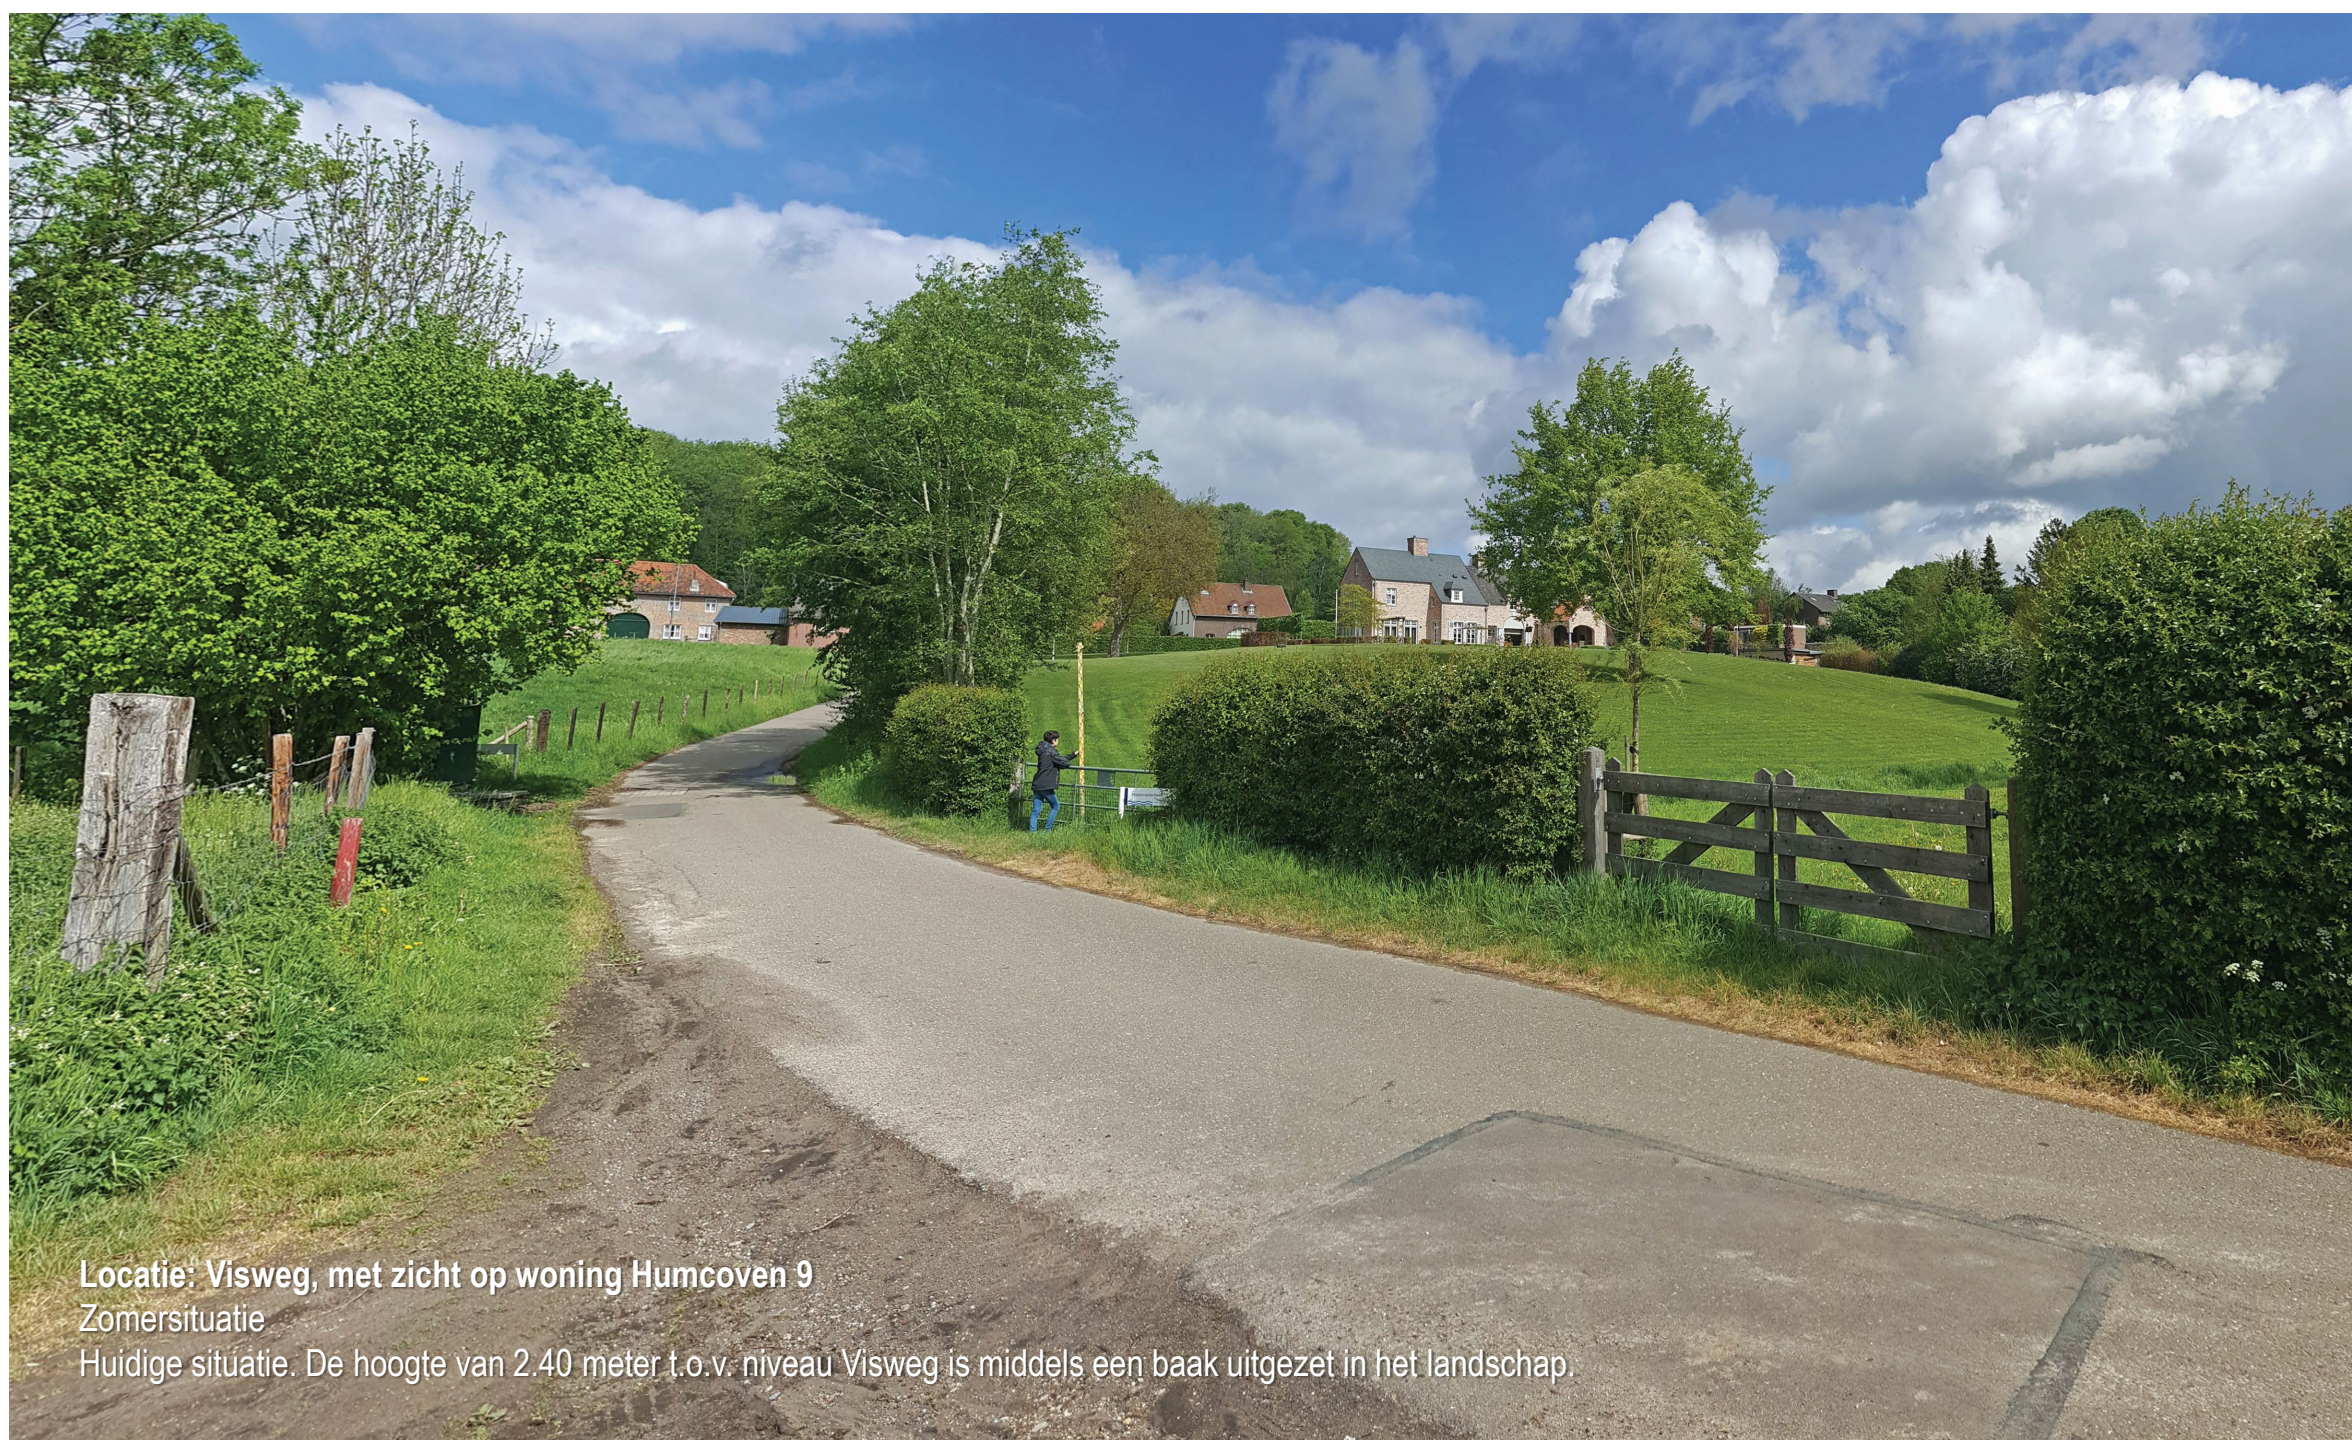
Locatie: Visweg, met zicht op woning Humcoven 9

Zomersituatie

- Huidige situatie. De hoogte van 2.40 meter t.o.v. niveau Visweg is middels een baak uitgezet in het landschap.

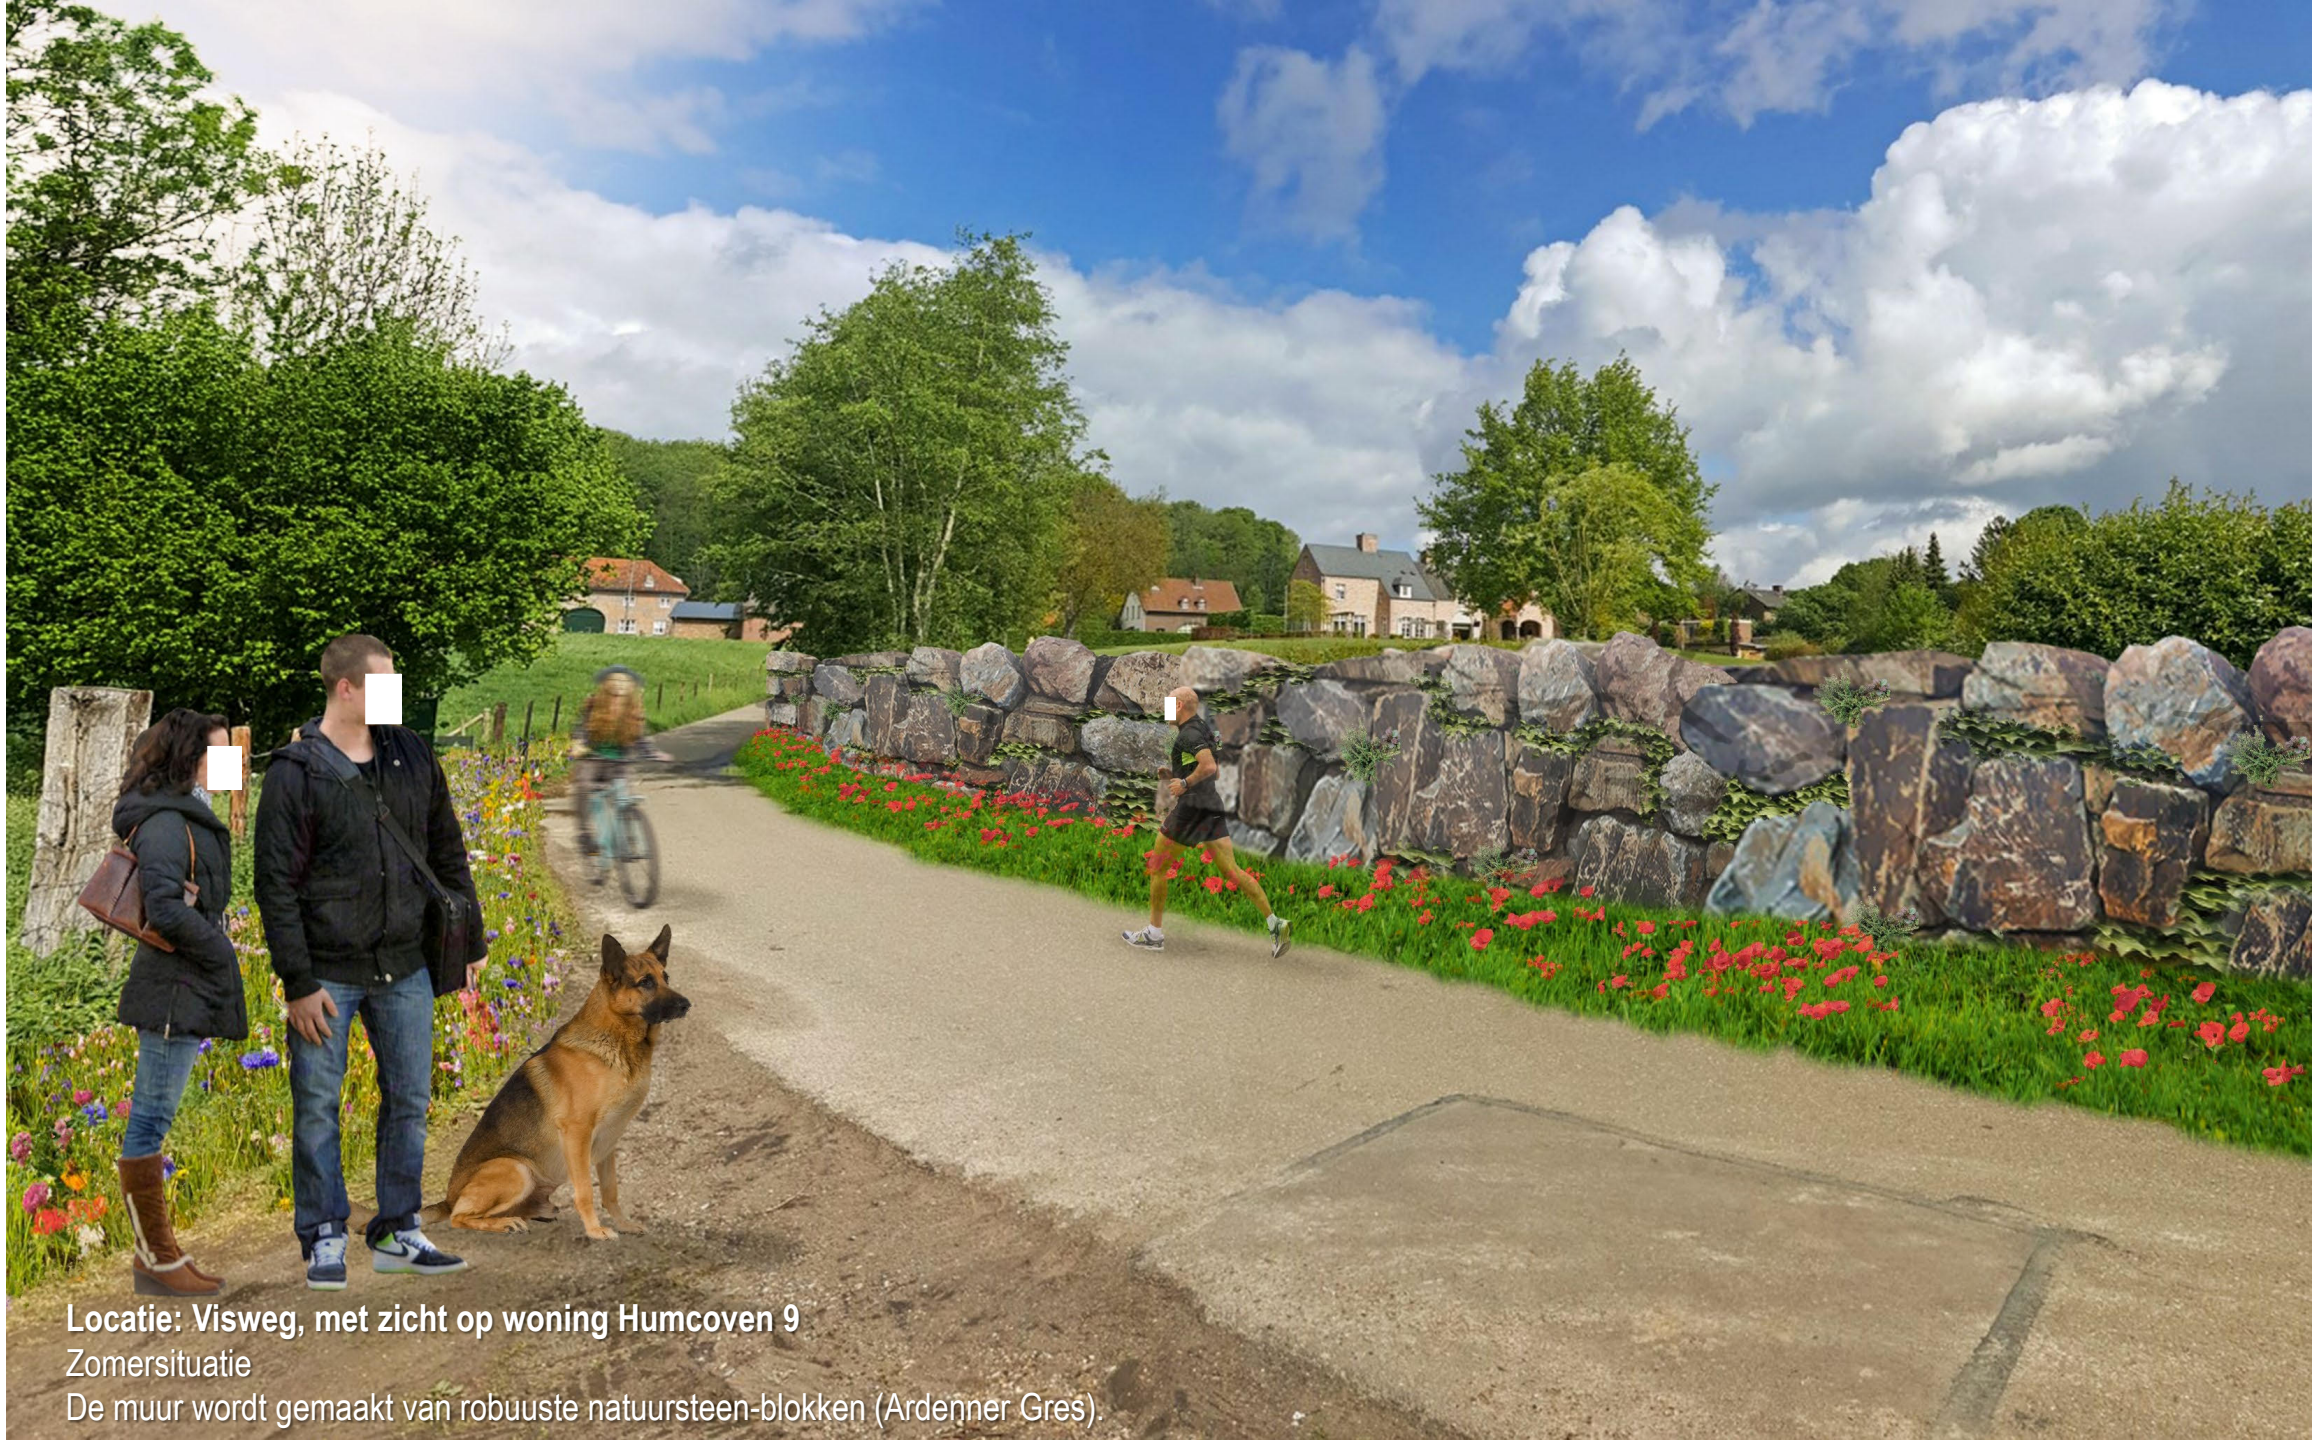
Locatie: Visweg, met zicht op woning Humcoven 9  
Zomersituatie  
De muur wordt gemaakt van robuuste natuursteen-blokken (Ardenner Gres).

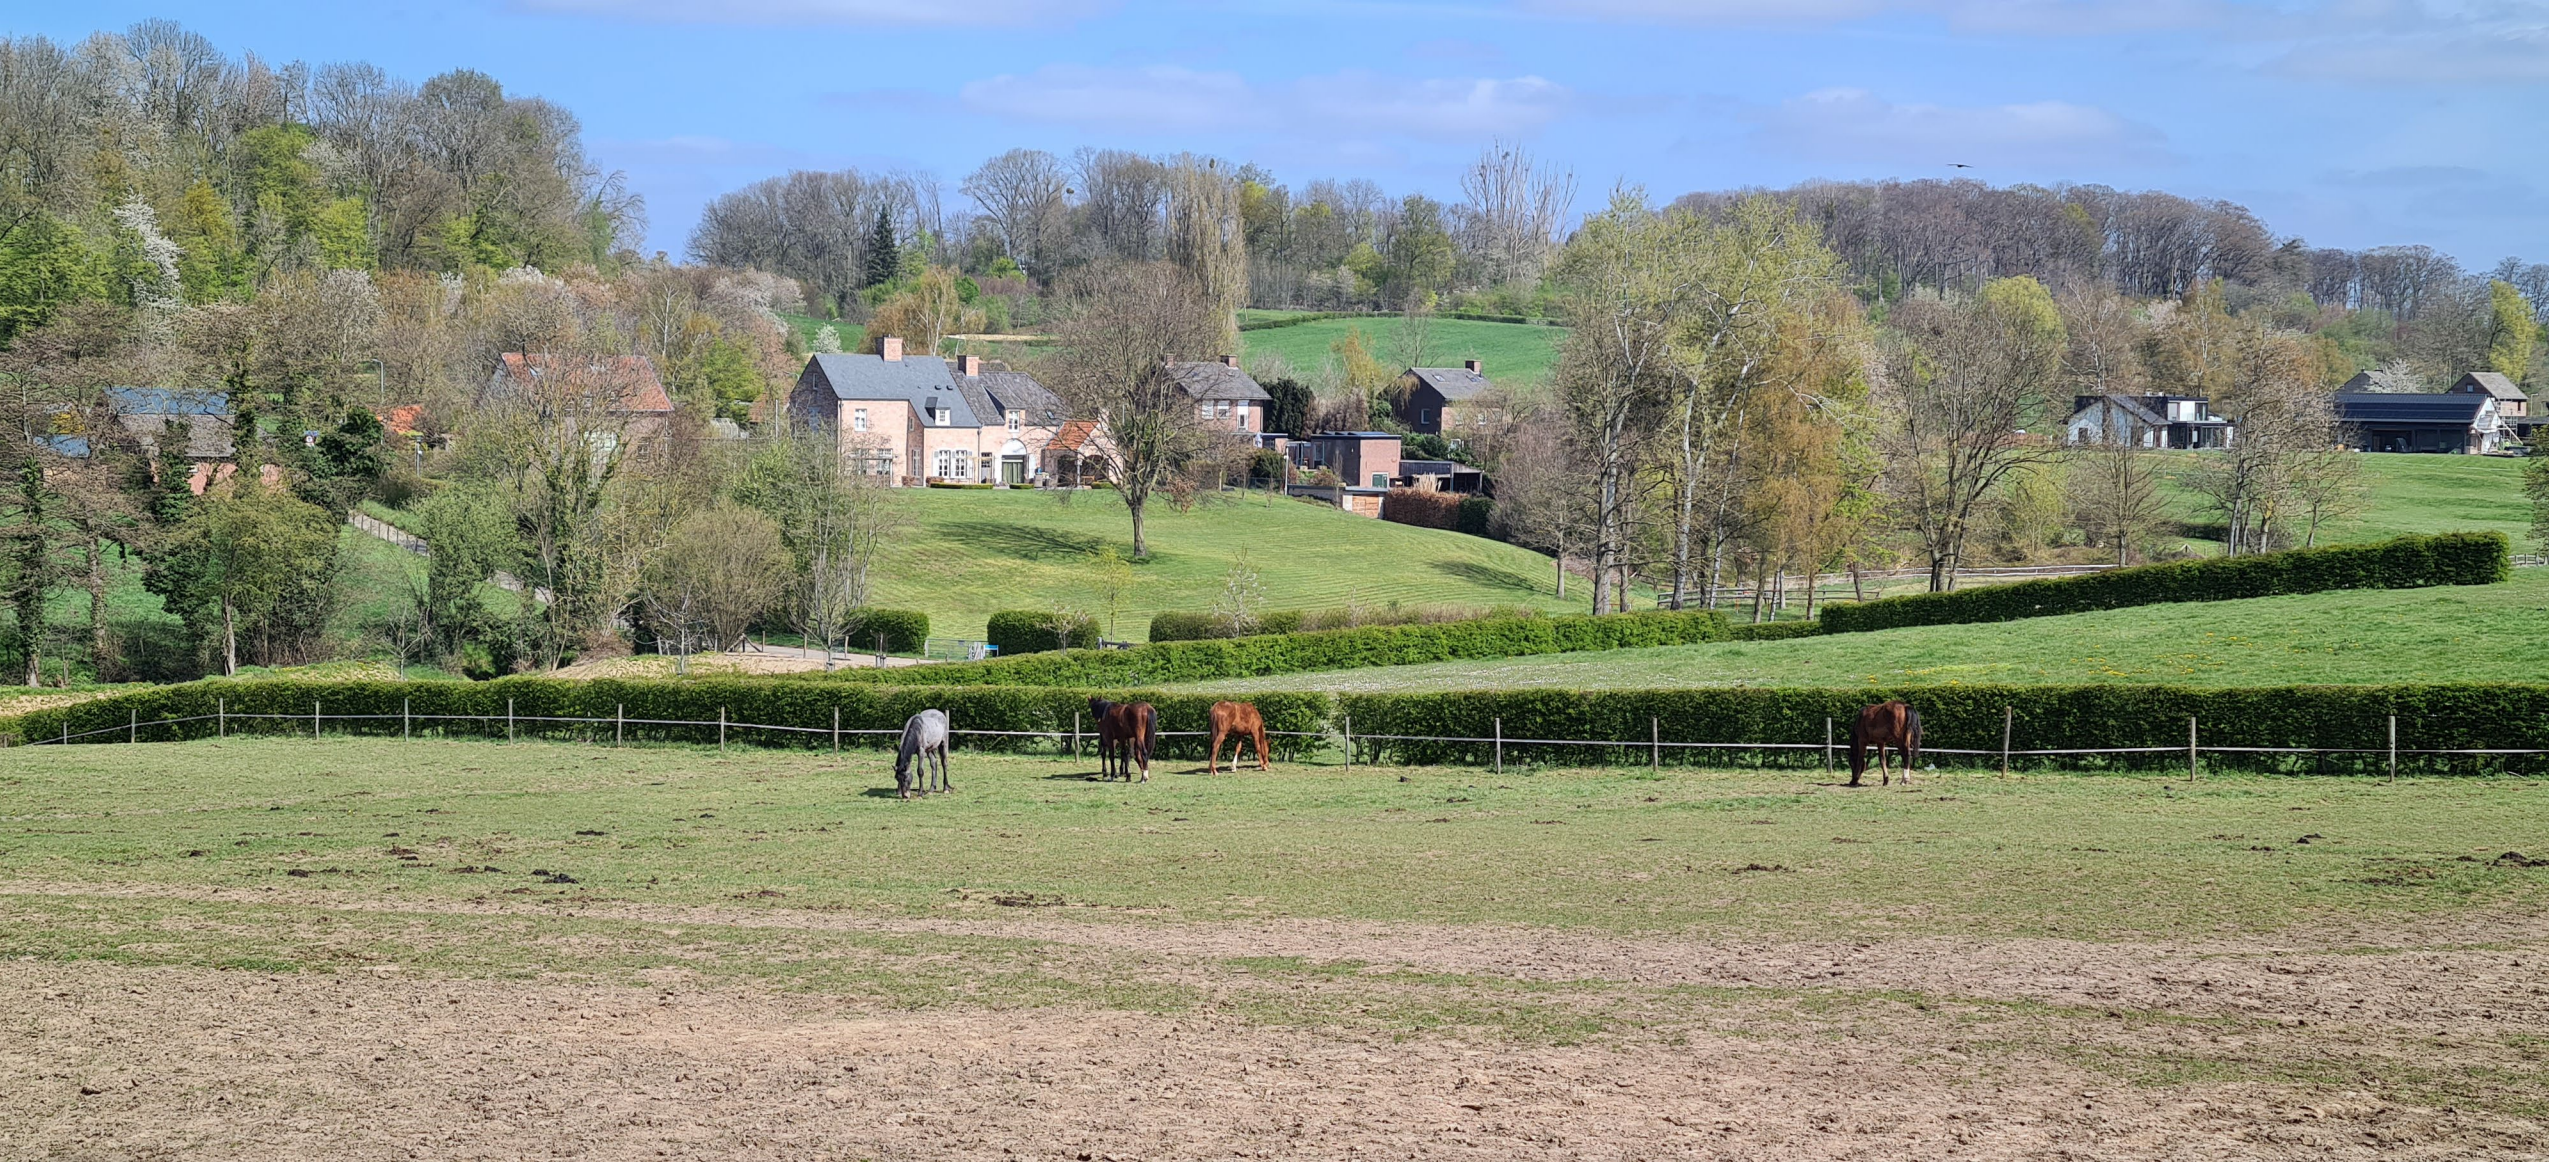
**Locatie: Vogelzang, zicht richting buffer Visweg**  
Voorjaarssituatie.  
Huidige situatie.

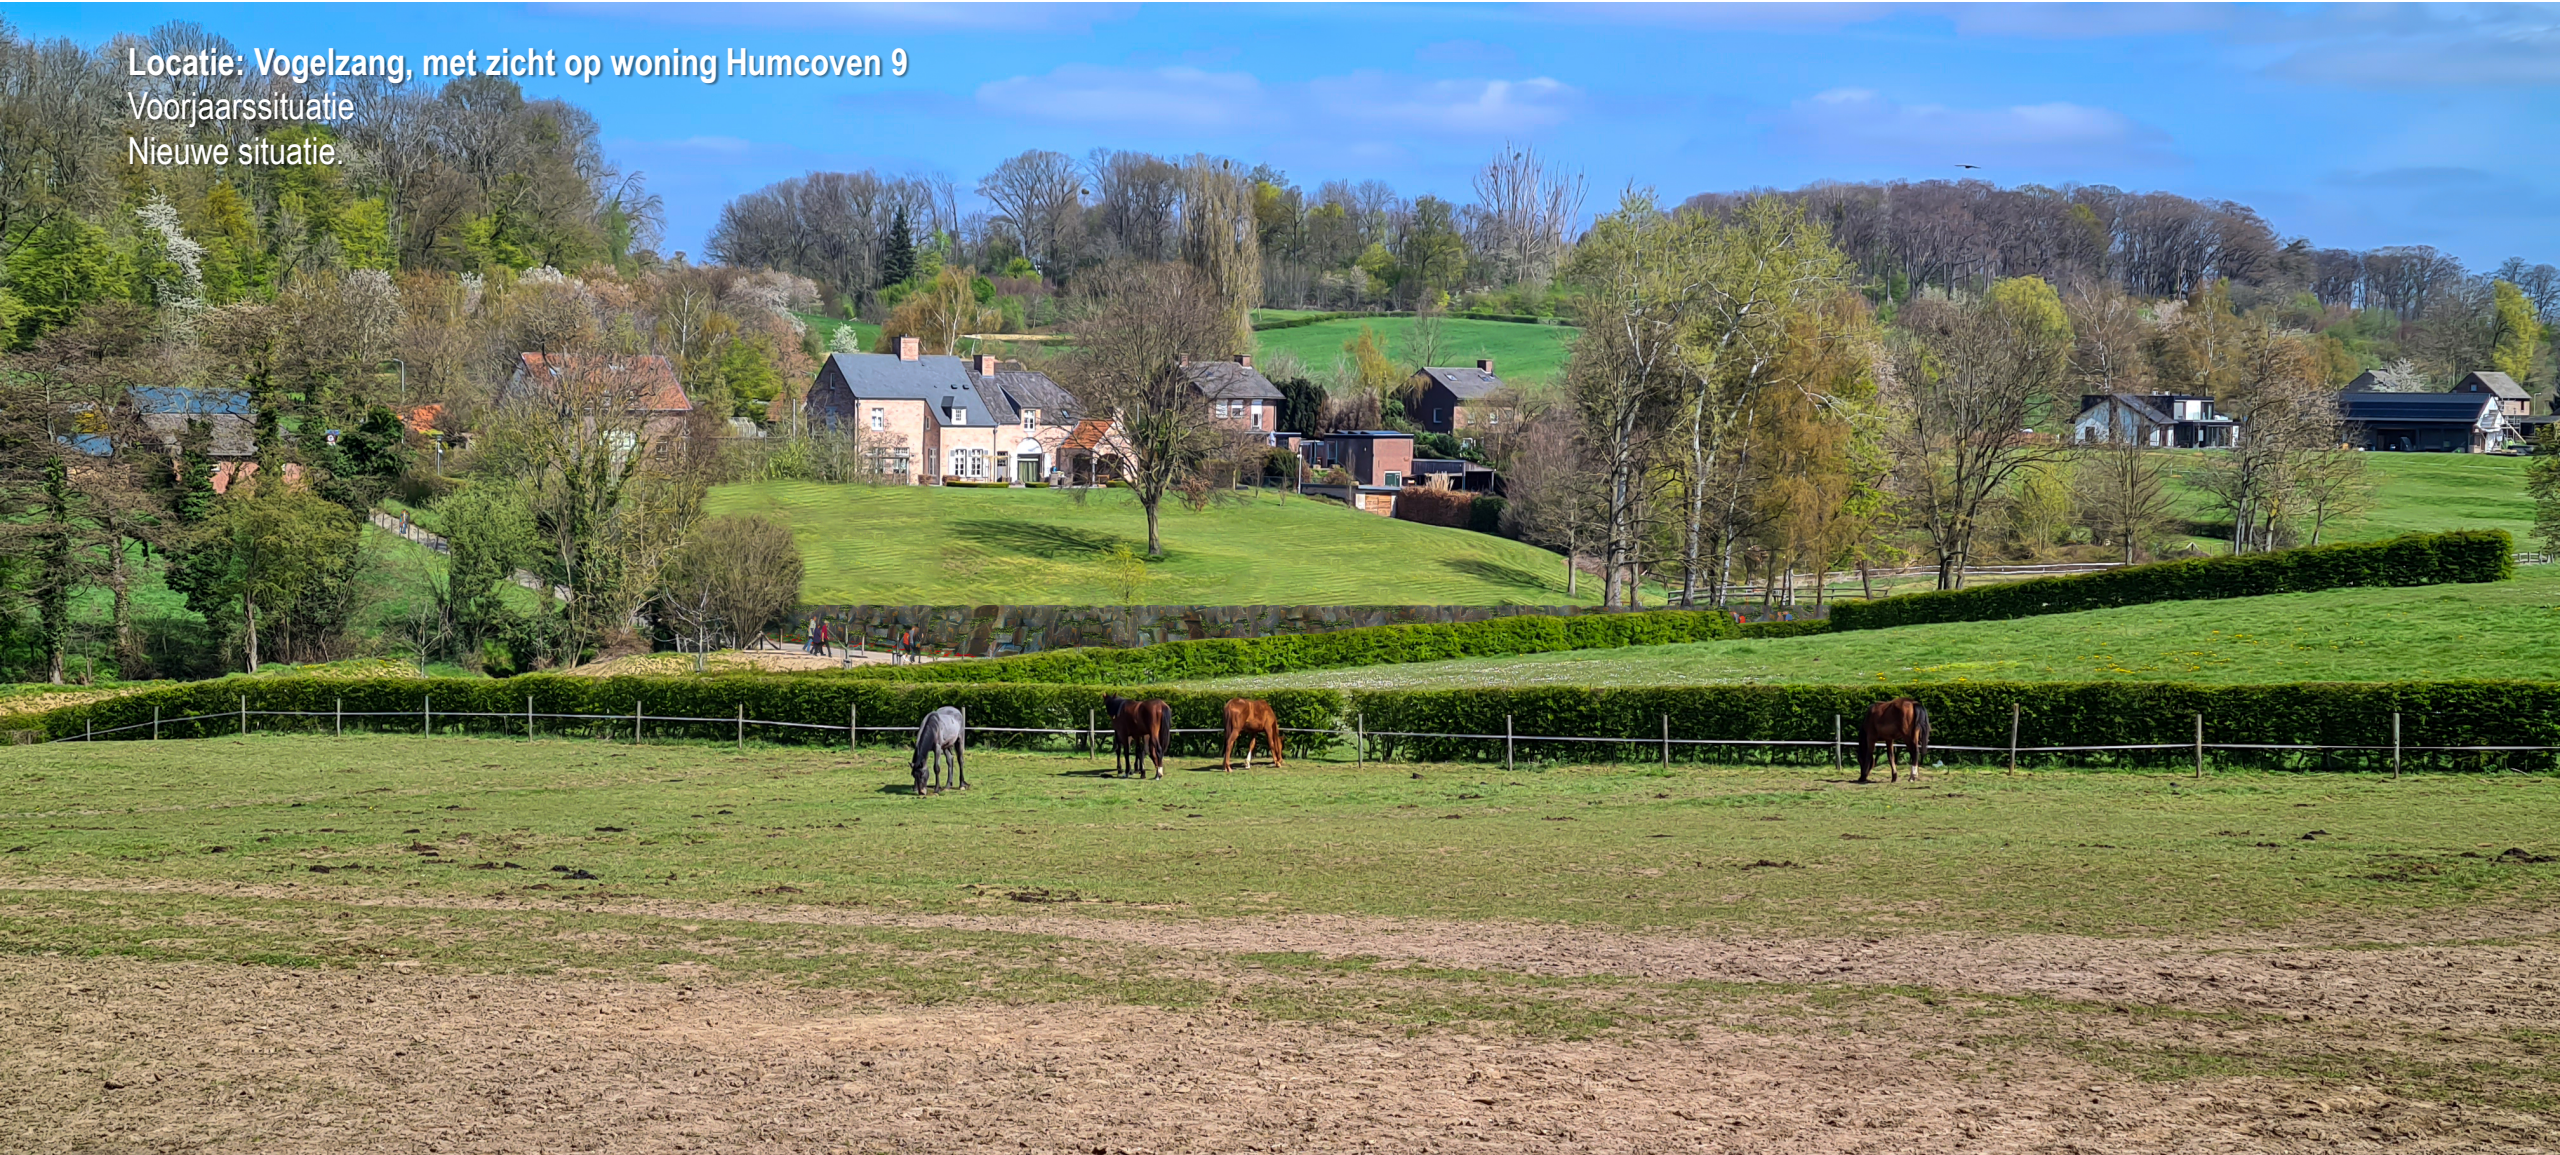
**Locatie: Vogelzang, zicht richting buffer Visweg**  
Voorjaarssituatie.  
Toekomstige situatie
