DIJKVERSTERKING BELFELD BIJLAGENBOEK

Hoogwaterbeschermingsprogramma Noordelijke Maasvallei

waterschap
limburg

Bijlage 1 Plankaart / Referentie-ontwerp

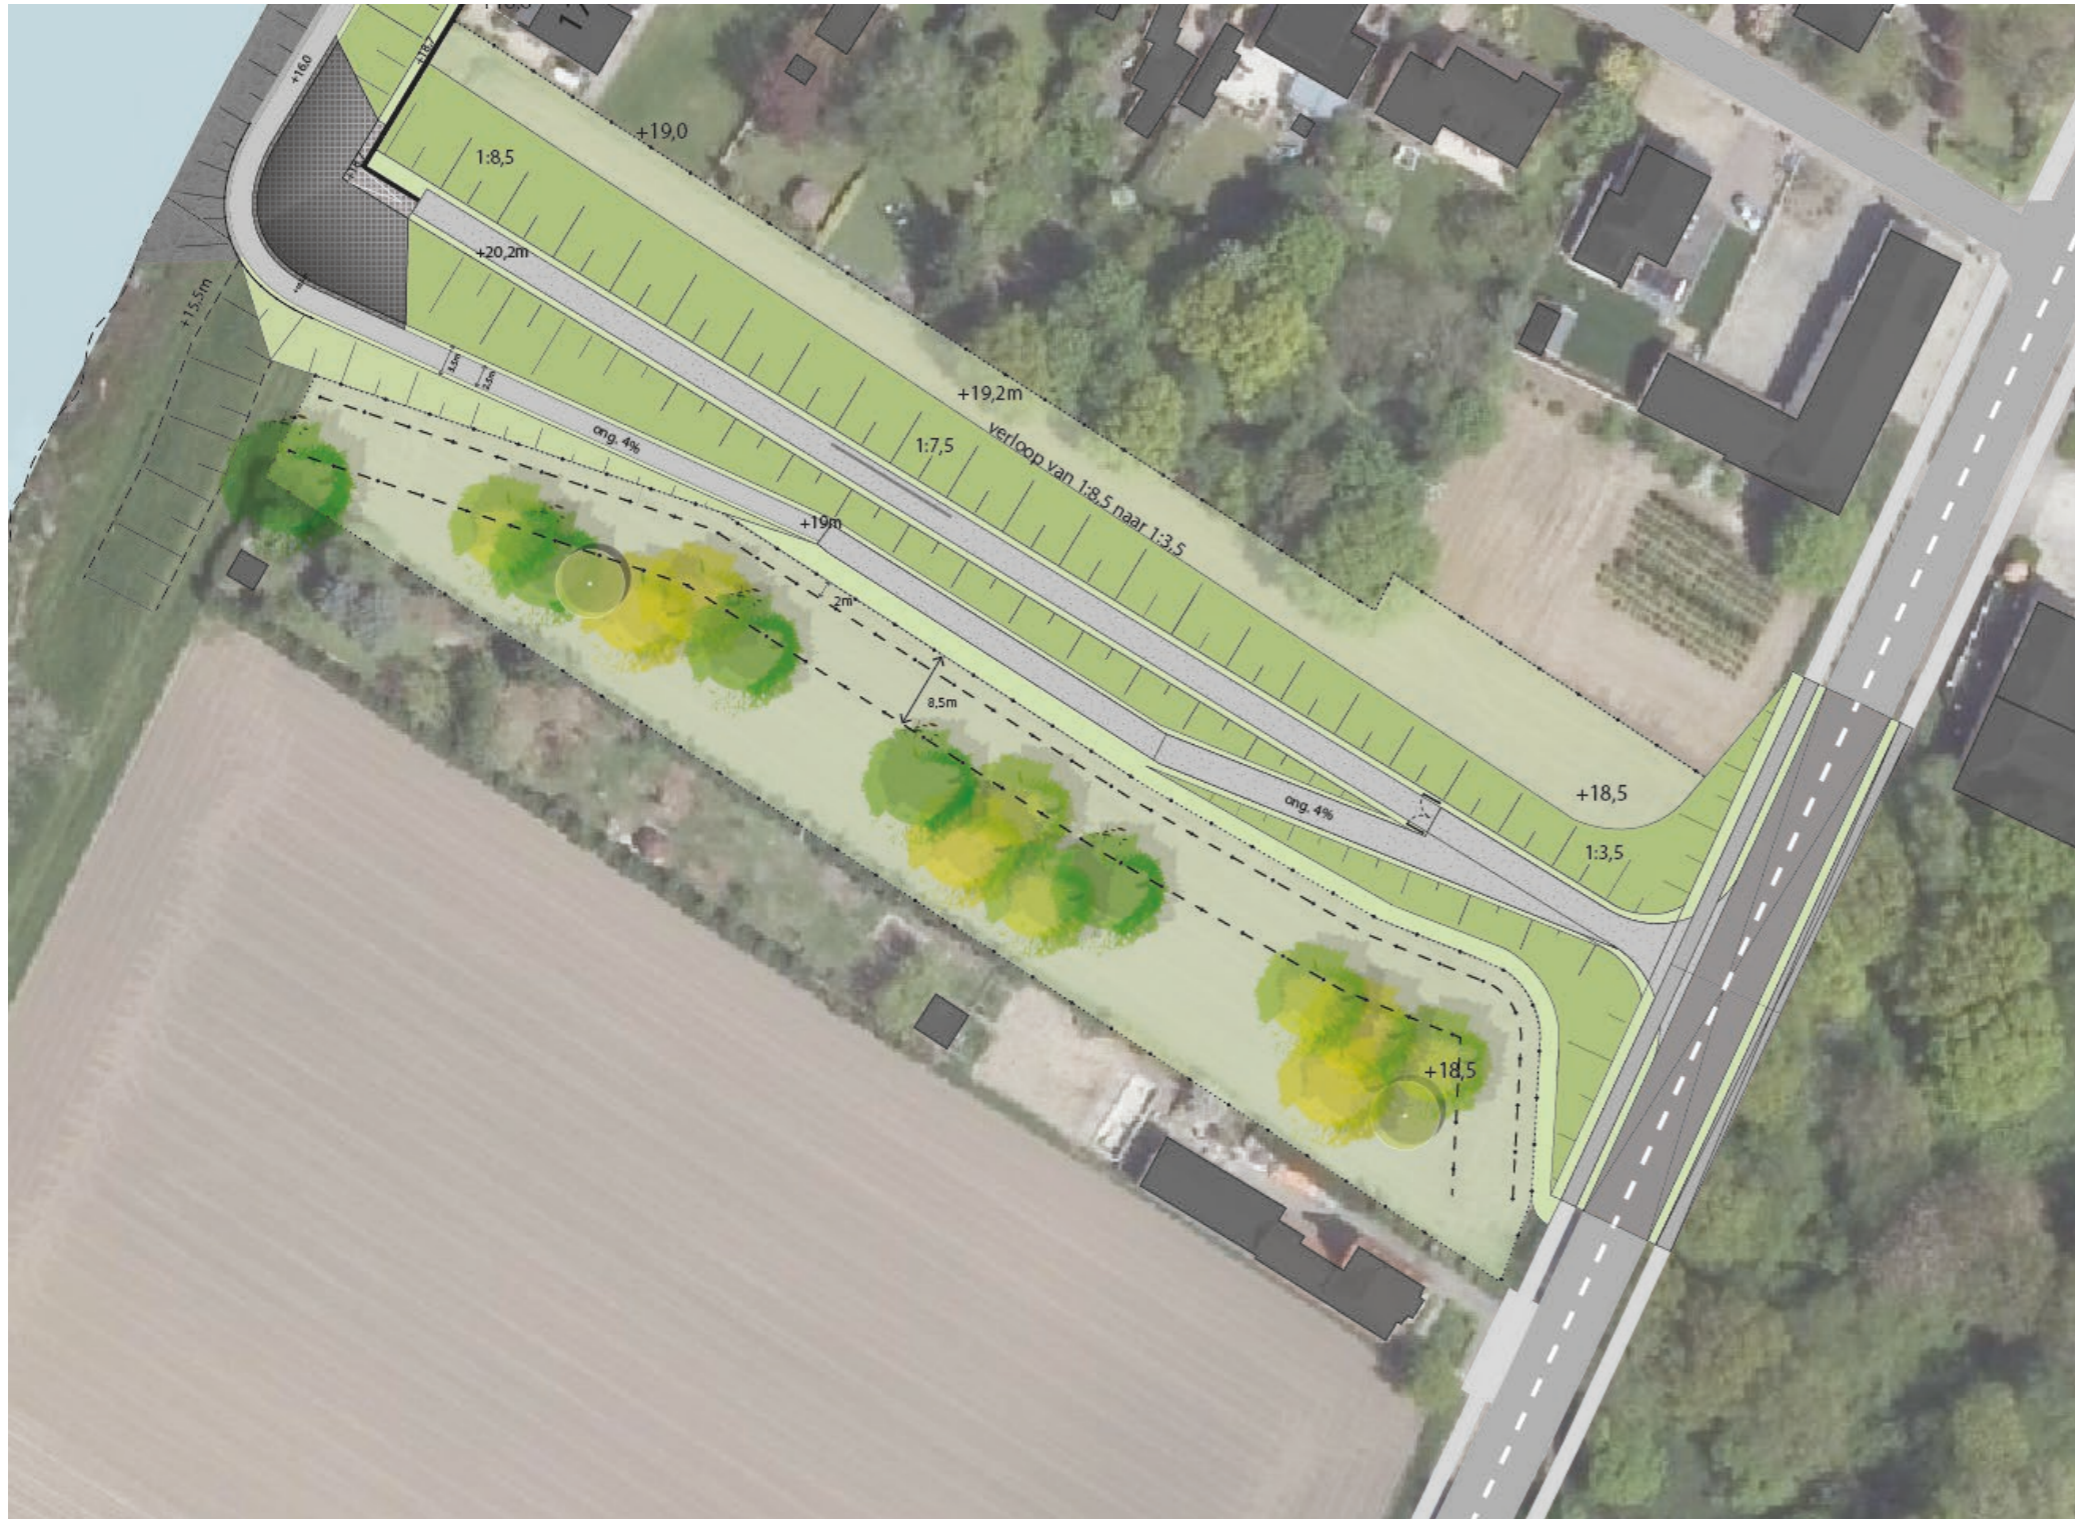
SCHETS DEELGEBIED | VARIANT RIVIERDALBOS ZONDER BOSPLANTSOEN

Uitgangspunten beplanting

- Bomen: 30% Zomer en Wintereik, 30% Es, 10% Zwarte Els en 30% Populier
- Eisen: Bomen 8,5m uit de teen van de dijk, bosplantsoen 2m
- Min 15 bomen planten (Min 15 bomen planten (stamomtrek op 1m hoogte 20/25cm)
- Clumps bomen in bosplantsoen

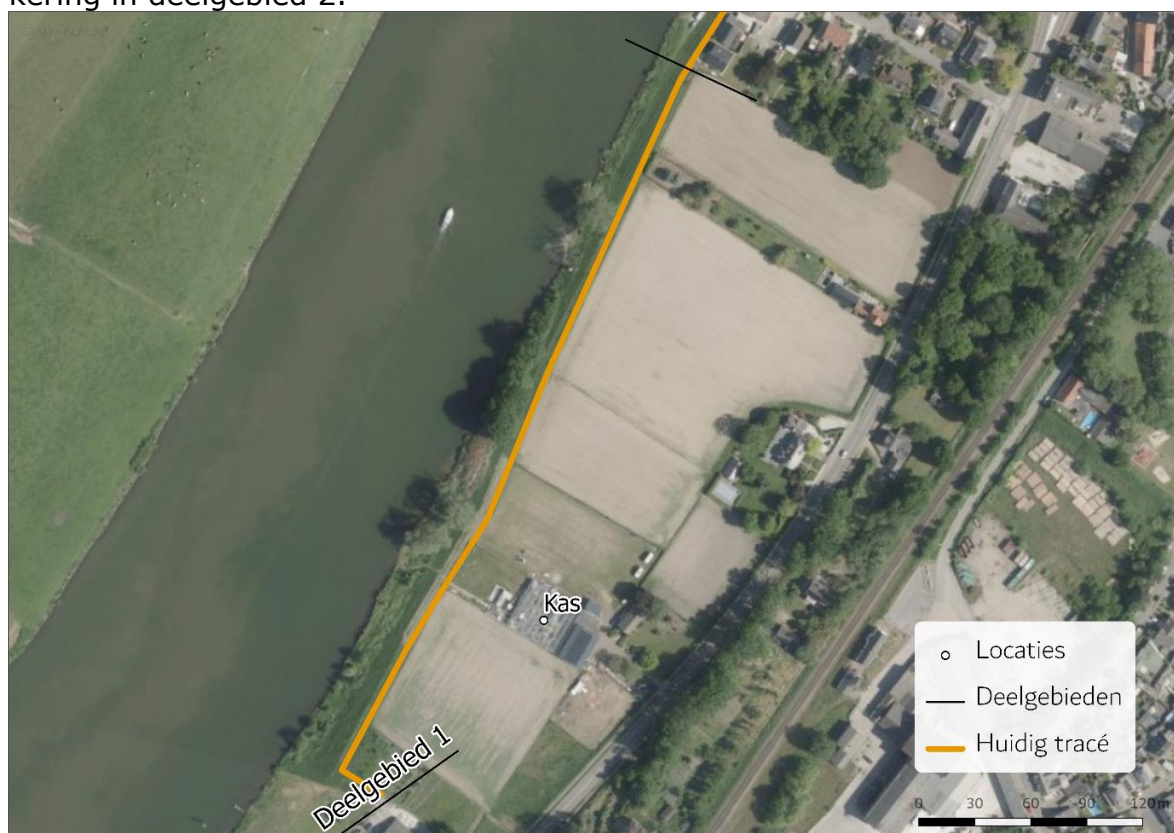
Figuur 3-2 Deelgebied 1 huidig tracé

Deelgebied 1: Maasoeverdijk Zuid, inclusief aansluiting op hoge gronden. Deelgebied 1 begint als een lage keermuur en eindigt op de grens met de bebouwing van Belfeld. Langs de Maas bestaat de kering uit een dijk met een kruin op gemiddeld NAP +19,4 meter. Deze schaaldijk heeft een 1:3 buitentalud, een kort 1:2,5 binnentalud, een kruinbreedte van 3 tot 4 meter en is bekleed met gras. Ter hoogte van de kas bevindt zich op de kruin een wand, die het hoogteverschil met het maaiveld achter de kering overbrugt. De bovenkant van de constructie sluit aan op de smalle kruin van het grondlichaam van de schaaldijk en is vanaf de Maas niet zichtbaar. De dijk gaat in het noorden over in de wand constructie van de kering in deelgebied 2.

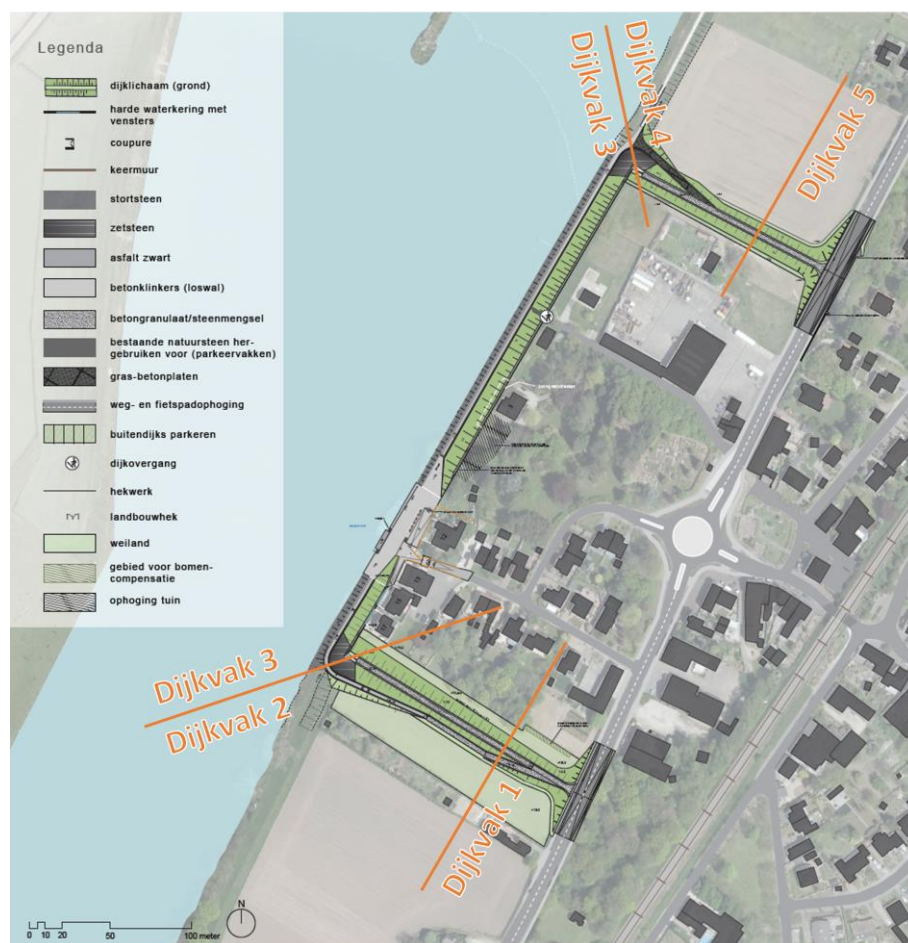
Figuur 3-4 Deelgebieden ingepast VKA

In deze paragraaf wordt het ingepast VKA (referentie inrichtingsplan) nader omschreven per deelgebied. In onderstaande Figuur 3-4 zijn de dijkvakken in het ingepast VKA weergegeven. Het referentie inrichtingsplan is ook te vinden in Bijlage 3 uit het Bijlagenboek.

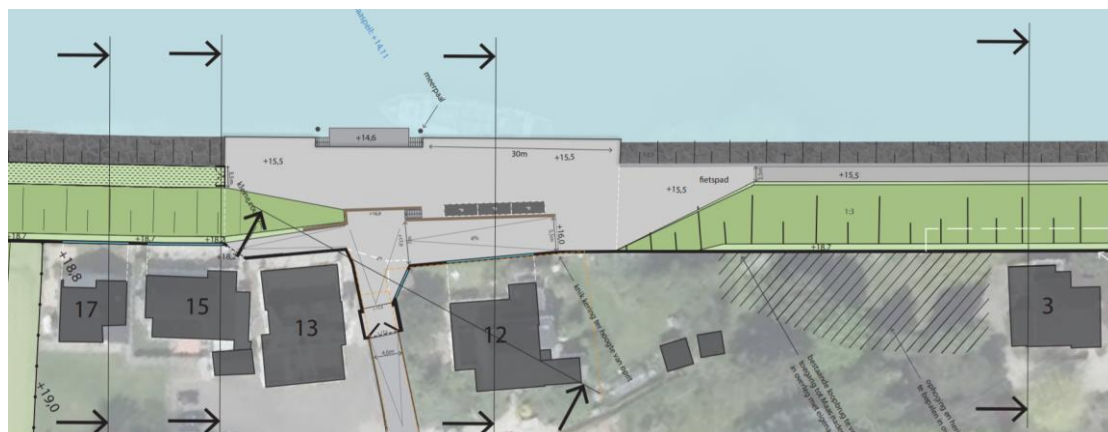
Figuur 3-8 Ontwerp kering in dijkvak 3

Deelgebied 2 bestaat uit dijkvak 3. In dijkvak 3 blijft het huidige dijktracé grotendeels behouden en wordt de huidige dijk versterkt. De huidige harde kering heeft een hoogte van NAP +19,35m. De harde kering die nu voorlans loopt, parallel aan de Maas, blijft een harde kering, maar wordt visueel en technisch verbeterd. De aanleghoogte, gebaseerd op zichtjaar 2075, bedraagt +20,41 m. Dit leidt tot een verhoging van de harde kering met 1,06 m. In de harde kering worden glazen panelen geplaatst ter hoogte van de woningen, opdat de woningen uitzicht over de Maas behouden. De glazen panelen hebben een vaste hoogte van circa 1,3 m.

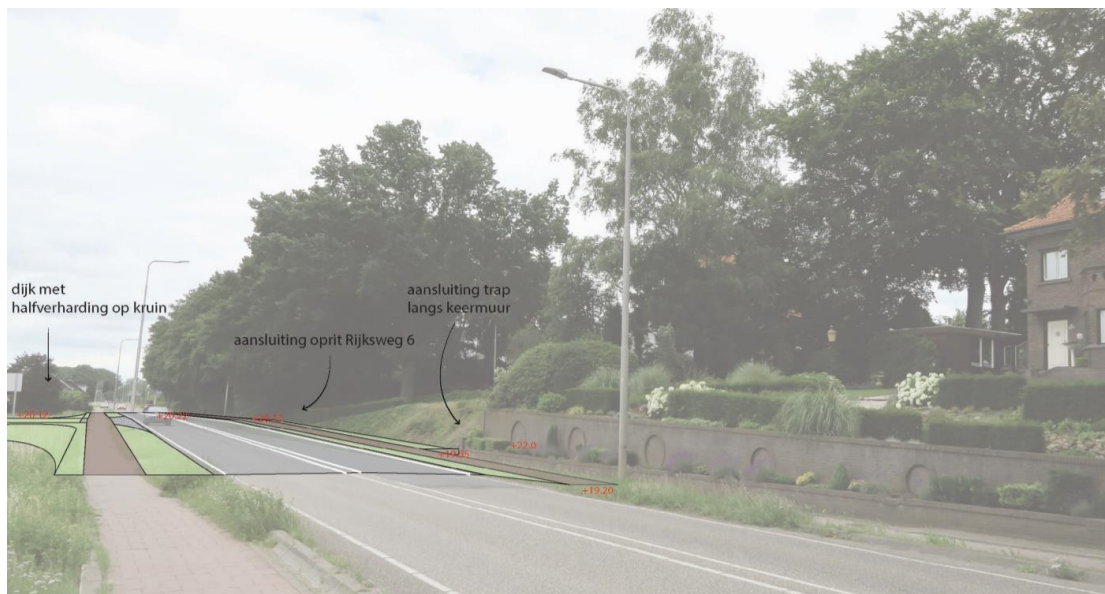
Figuur 3-13 Aansluiting op de Rijksweg, inclusief ophoging

In dijkvak 5 wordt de kruising met de Rijksweg gerealiseerd. De kruising met de Rijksweg vindt plaats door deze plaatselijk op te hogen, zodat het verkeer veilig over de dijk heen kan rijden. Vervolgens sluit de dijk aan op de hoge grond, ter hoogte van een aantal tuinen. De huidige hoogte van de Rijksweg bedraagt NAP +19,5m. De aanleghoogte van de Rijksweg is circa NAP +20,22m, dit leidt tot een uiteindelijke verhoging van 0,72m.

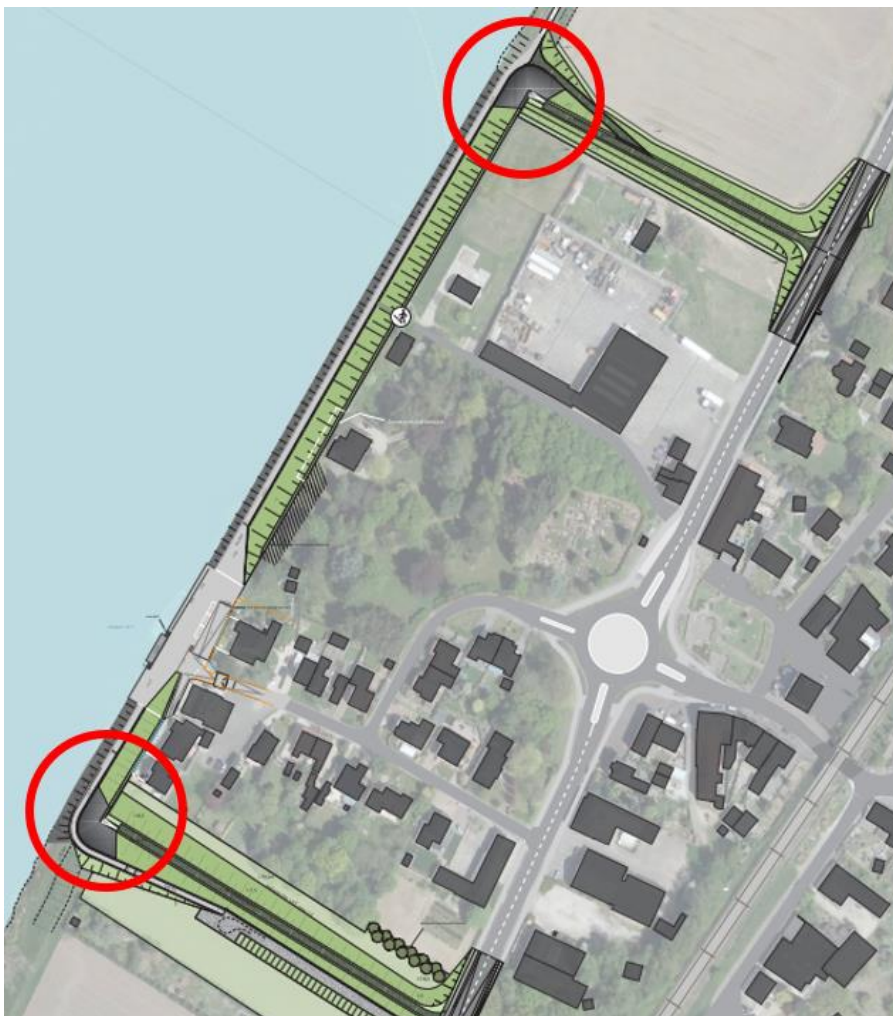
Figuur 8: Hoekpunten dijkvak 3

Secundair beschermt de steenzetting de hoekpunten tegen aanstromend drijfvuil. De hoekpunten worden tijdens hoogwater direct aangestroomd, waardoor deze kwetsbaar zijn (zeker ook gezien de moeilijk te beheren grasbekleding).

Er zijn momenteel geen richtlijnen over de dimensionering van deze steenzetting. Er is gekozen voor een pragmatische dimensionering waarbij de steenzetting over ten minste 5,0 meter vanaf het hoekpunt dient te worden aangebracht.

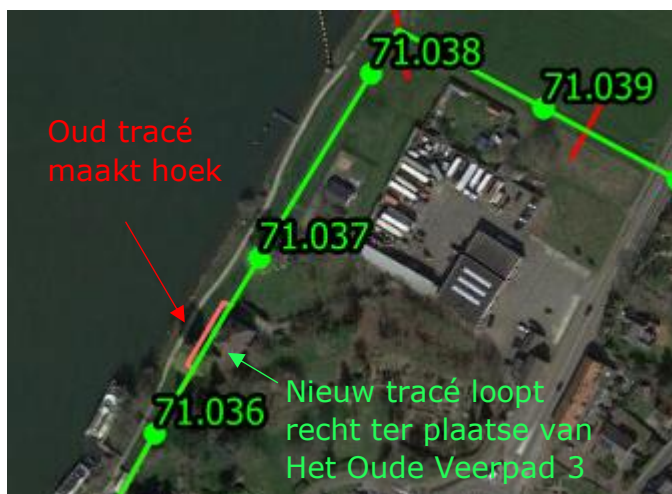
Figuur 11: Tracé ter plaatse van Het Oude Veerpad 3

In bijlage 16 is een variantenstudie opgenomen waarin de tracékeuzen voor de soilmix-wand zijn onderbouwd. De waterkering maakt momenteel ter plaatse van Het Oude Veerpad 3 een hoek, zoals weergegeven in Figuur 11. De waterkering wordt hier recht getrokken, waardoor de soilmix-wand geen hoek maakt. Langs de rest van dijkvak 3 volgt de nieuwe soilmix-wand het huidige tracé.

De versterking wordt richting de rivier uitgevoerd, waardoor de soilmix-wand niet verder naar binnen komt te liggen t.o.v. de woningen. De binnenwaartse zijde van de huidige wand is een dwangpunt, waardoor geen extra ruimtebeslag richting de woningen plaatsvindt.

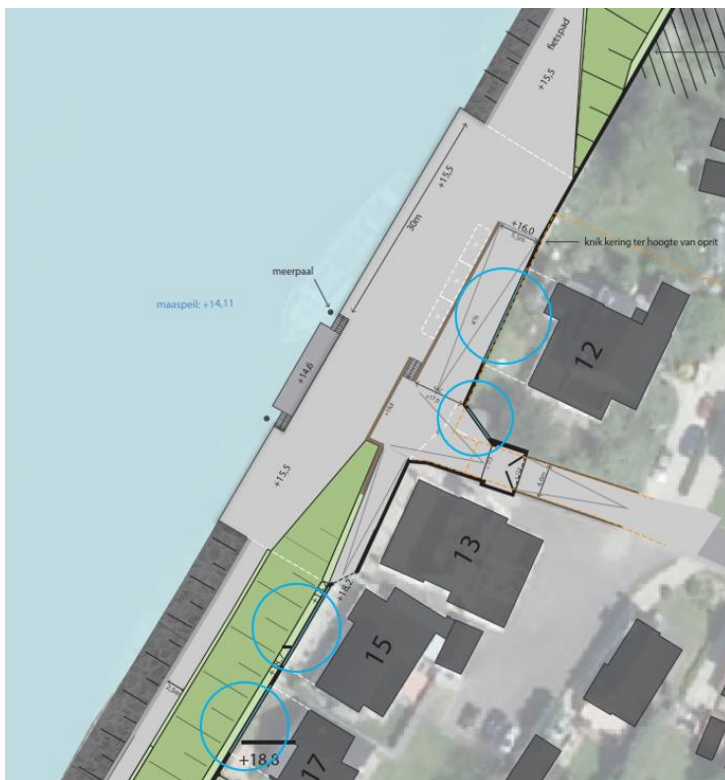
Figuur 12: Bovenaanzicht loswal met glazen panelen blauw weergegeven, bij Maasstraat 12 (2 stuks), 15 en 17

Op vier locaties in de keermuur komen glazen panelen ten behoeve van het uitzicht op de Maas. De locatie van de panelen is weergegeven in Figuur 12. De verankering van de stijlen van de glazen panelen dient adaptief ontworpen te worden op een maatgevende belasting gebaseerd op zichtjaar 2125. Op deze wijze kan de voorziene vervanging en ophoging van de glazen panelen in 2075 plaatsvinden zonder dat sloopwerken of aanpassingen aan de betonnen draagconstructie noodzakelijk zijn.

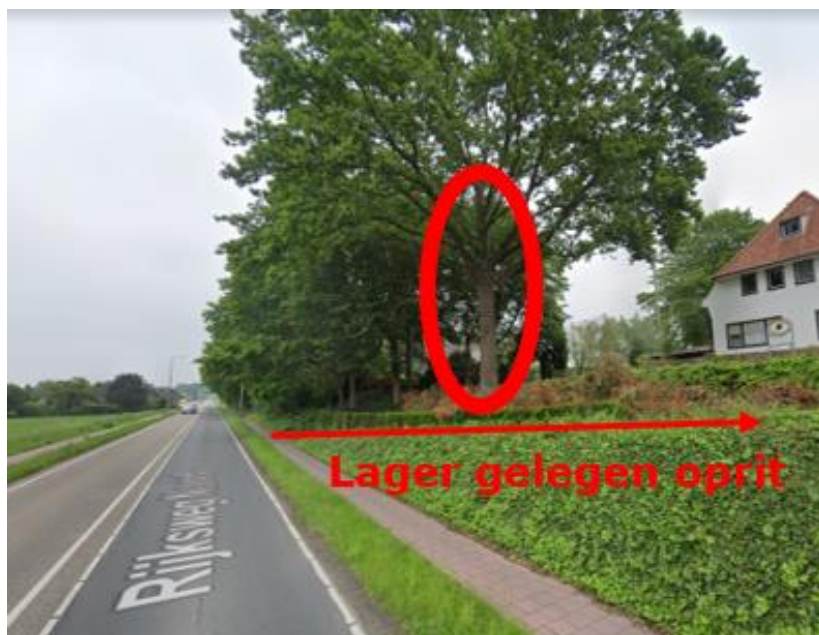
Figuur 17: Monumentale boom op de aansluiting van de hoge gronden dijkvak 5

Bij dijkvak 5 is een monumentale boom aanwezig ter plaatse van de toekomstige kruin van de waterkering (Figuur 17). De boom staat echter langs de lageregelegen oprit van Heuvelweg 5, waardoor verwacht wordt dat de kluit aan deze zijde niet aanwezig zijn. Een eventuele ontgroning heeft dan geen invloed op het waterkerende vermogen van de omringende grondlichamen.

De boom staat voldoende hoog dat de wegophoging geen invloed zal hebben op de boom en kappen is zodoende niet nodig.

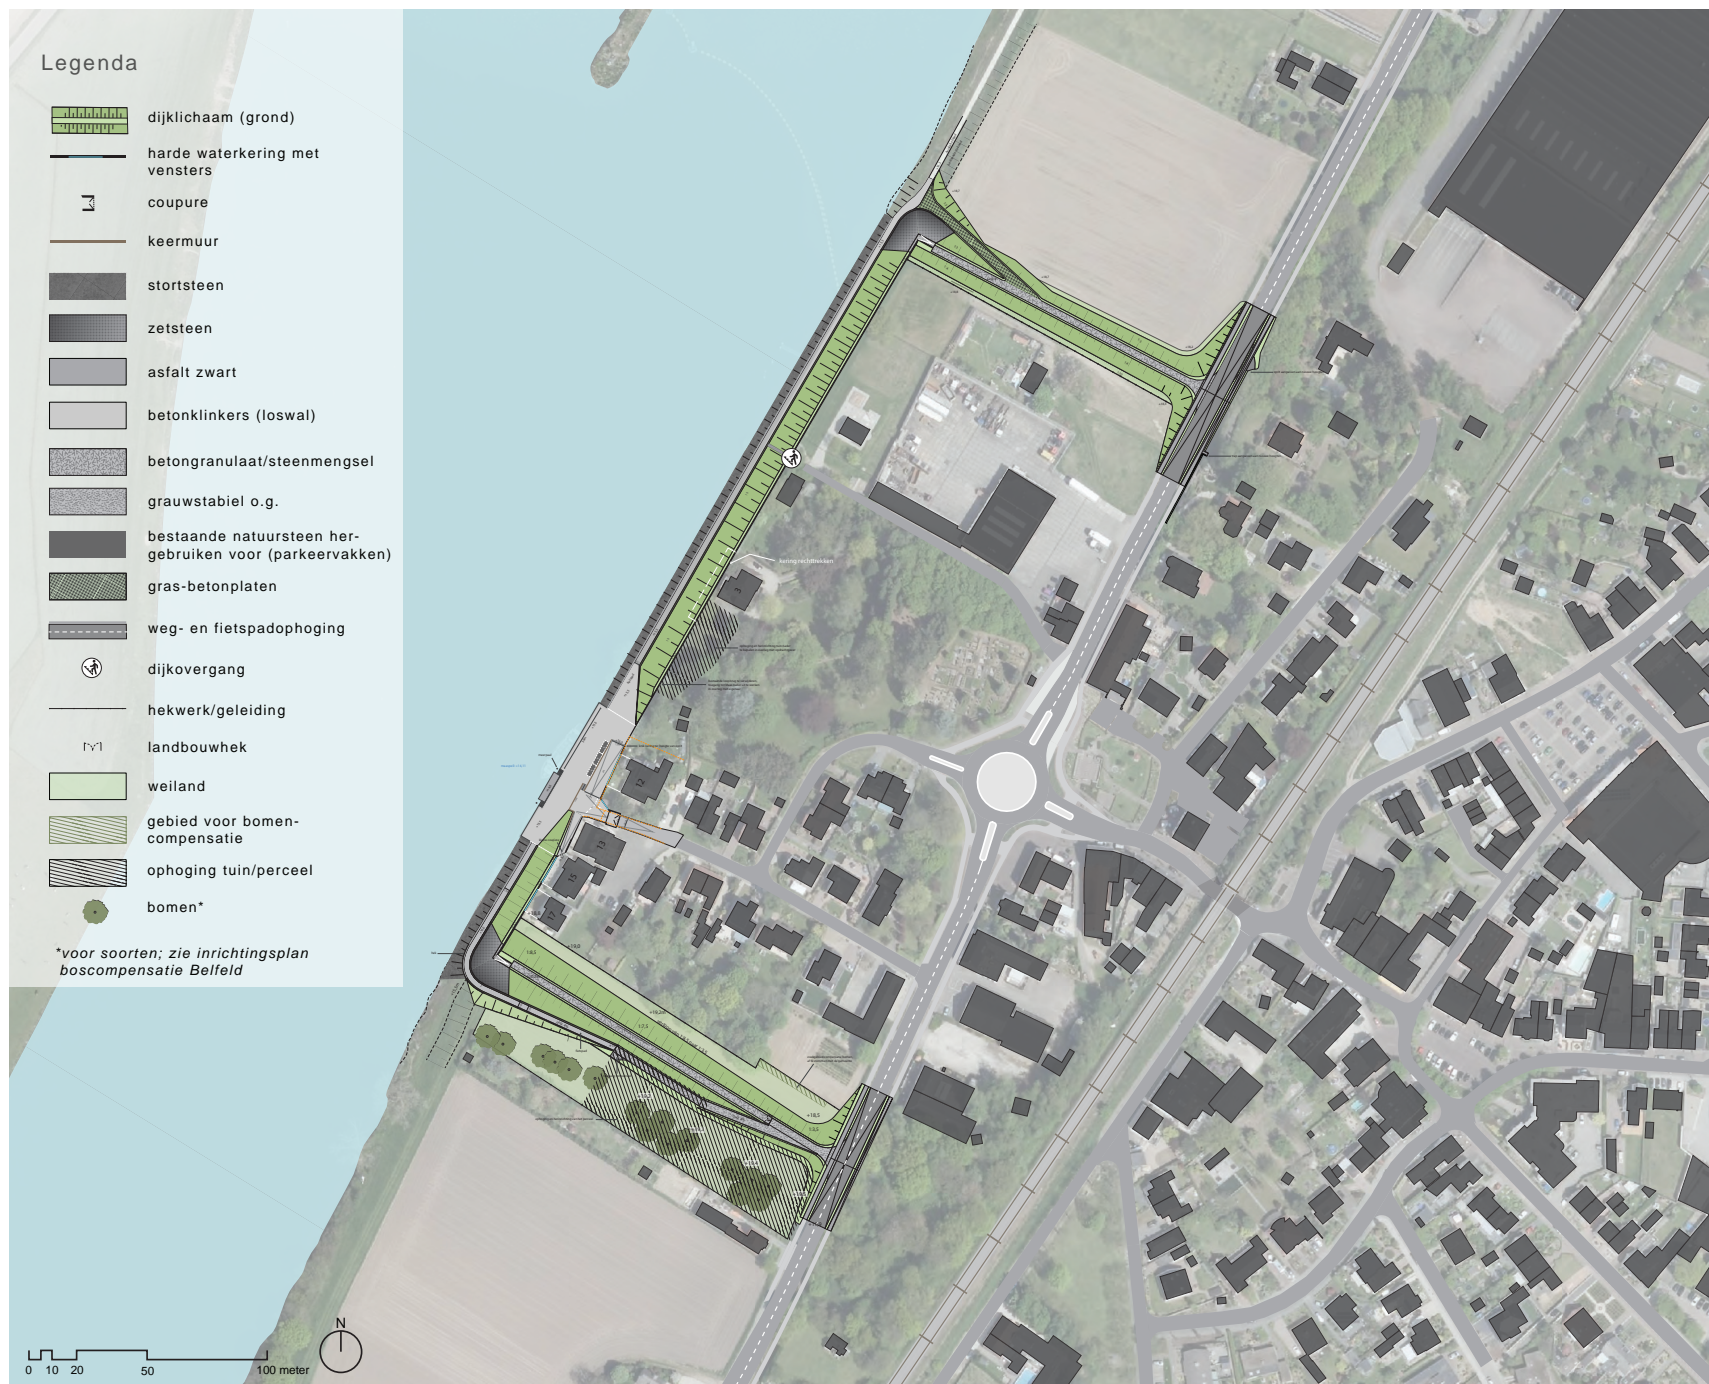
-   dijklichaam (grond)
-   harde waterkering met vensters
-   coupure
-   keermuur
-   stortsteen
-   zetsteen
-   asfalt zwart
-   betonklinkers (loswal)
-   betongranulaat/steenmengsel
-   grauwstabiël o.g.
-   bestaande natuursteen hergebruiken voor (parkeervakken)
-   gras-betonplaten
-   weg- en fietspadophoging
-   dijkovergang
-   hekwerk/geleiding
-   landbouwhék
-   weiland
-   gebied voor bomencompensatie
-   ophoging tuin/perceel
-   bomen*

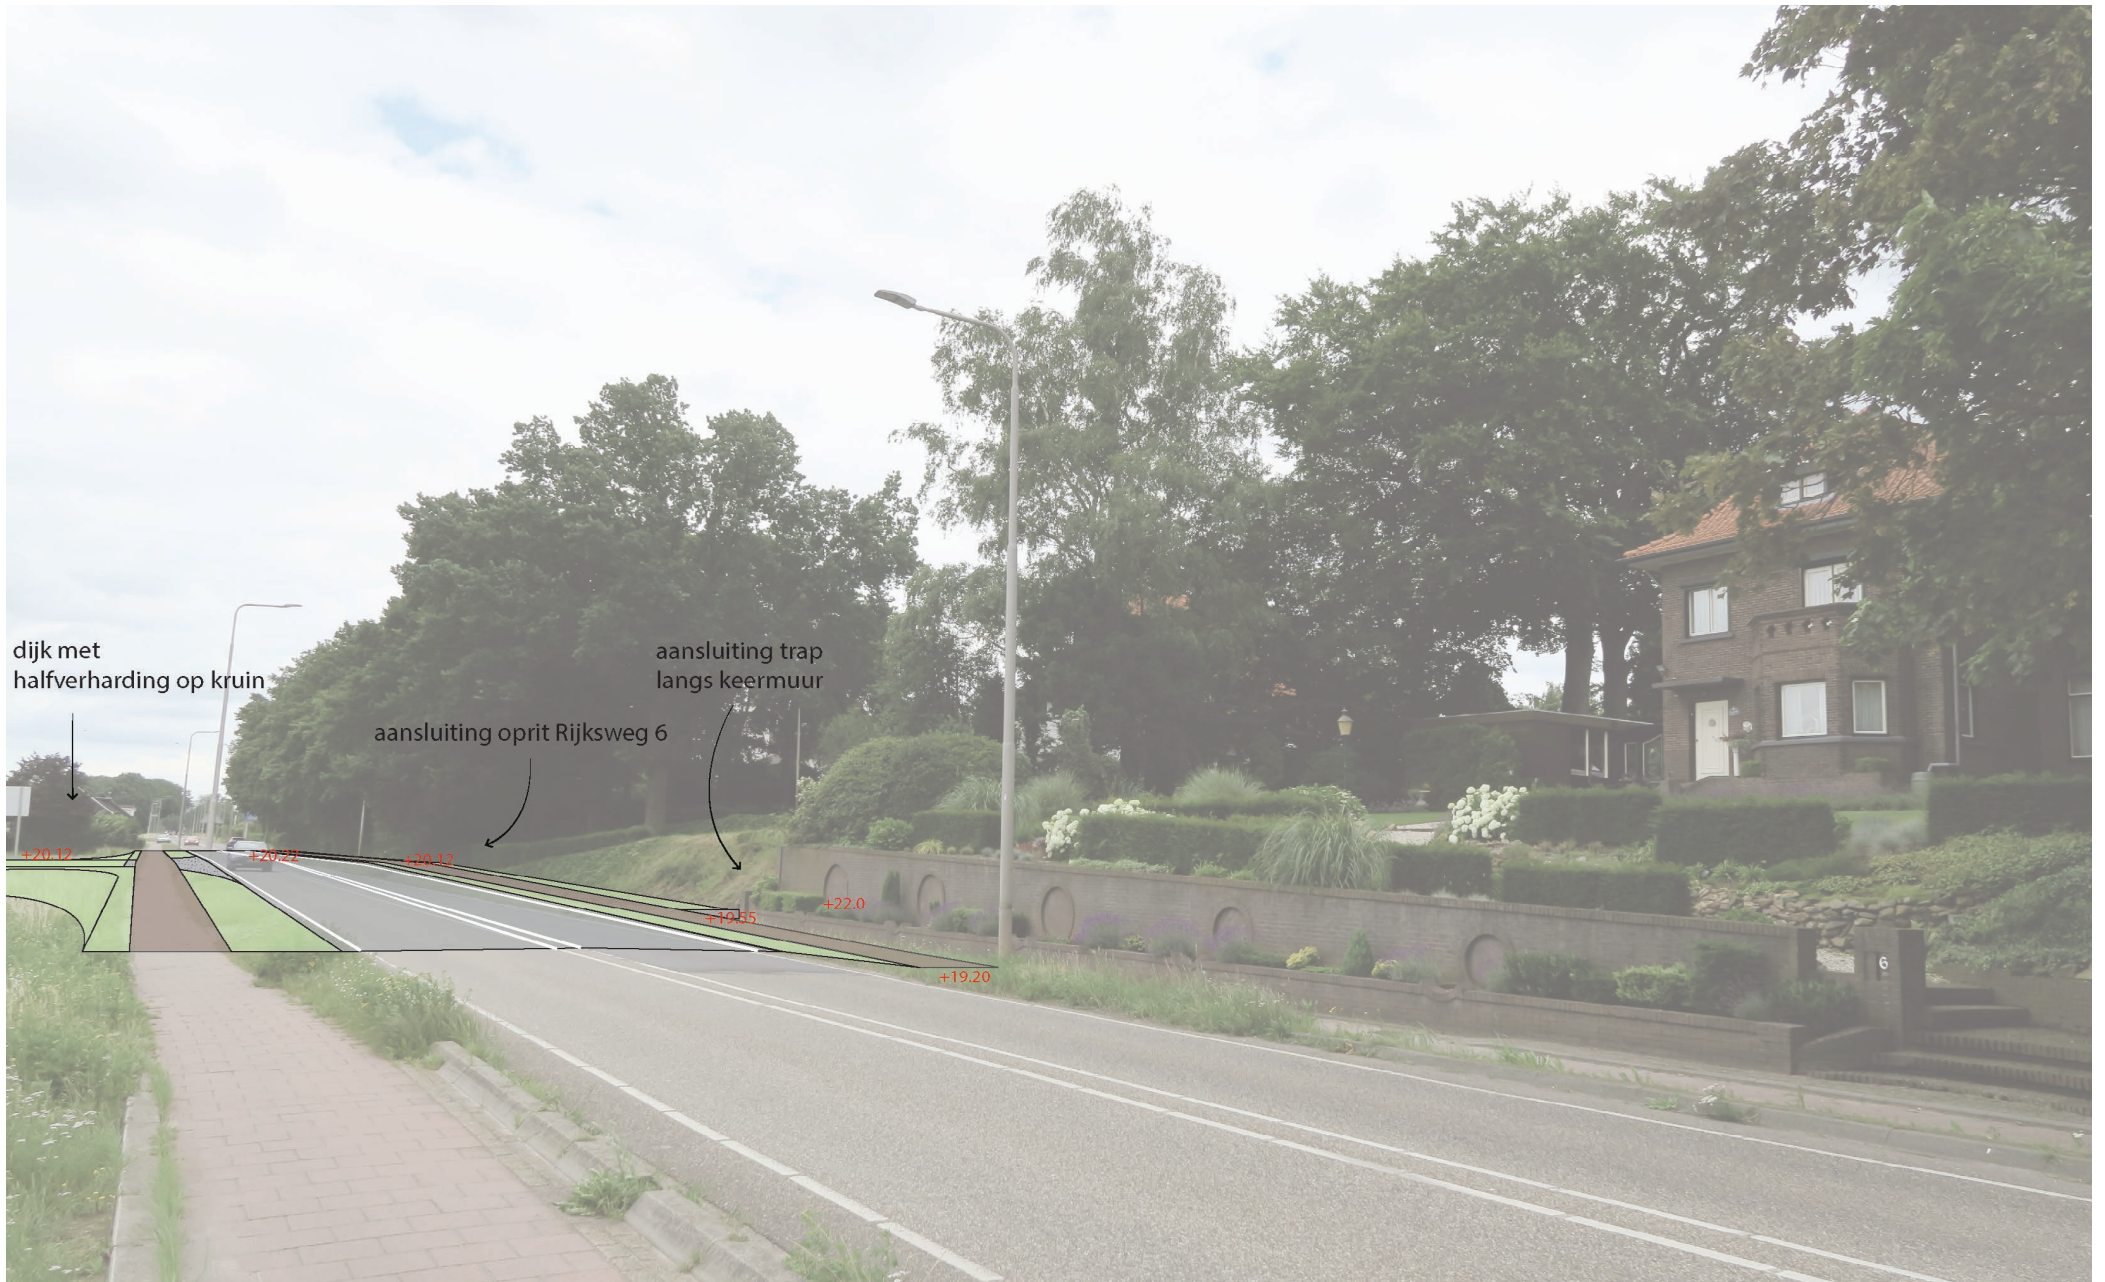
lengtedoorsnede referentie ontwerp

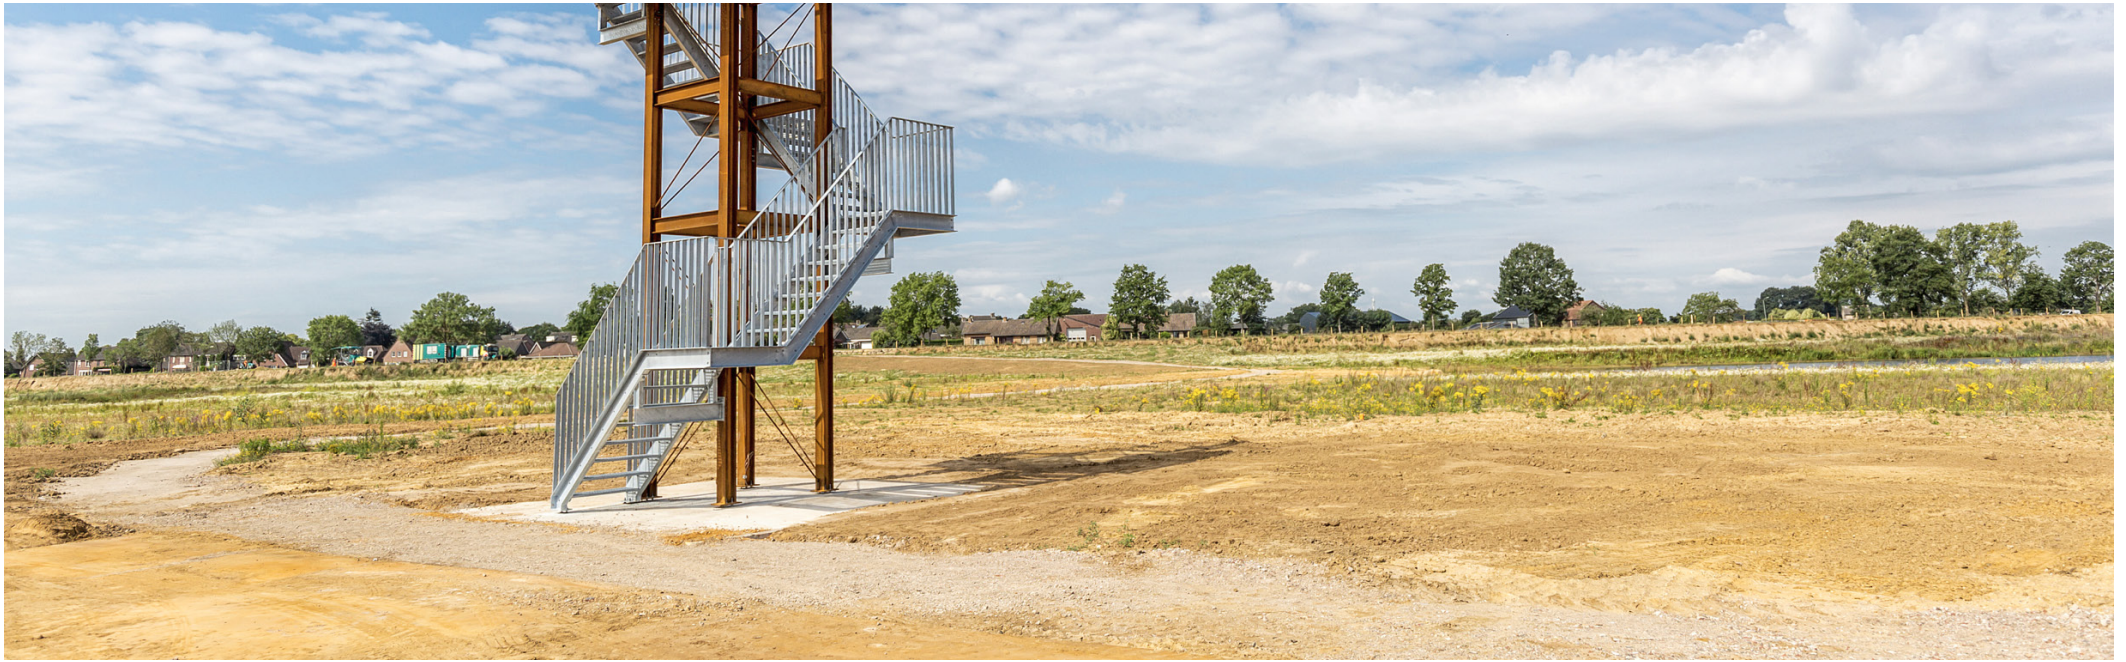
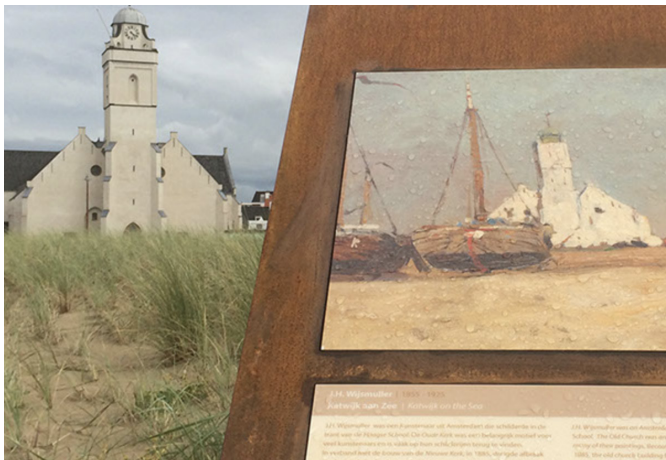
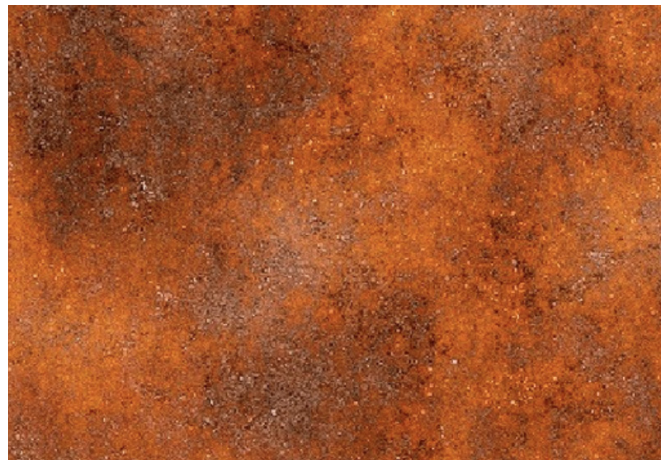
De trap verbindt een bestaand voetpad en heeft een relatief transparante noordzijde en relatief gesloten zuidzijde.

Referentiebeelden trap over dijk: combinatie thermisch verzinkt en cortenstaal. Informatie.

- Aan de zuidzijde dient de trap te zijn bekleed met een cortenstalen plaat met een omgevouwen bovenrand van minmaal 400 mm breedte als 'armleuning' en informatiedrager. De cortenstalen plaat schermt de trap af richting de privétuin van nr. 3. In de detaillering dient aandacht te worden besteed aan het voorkomen van galvanische corrosie;

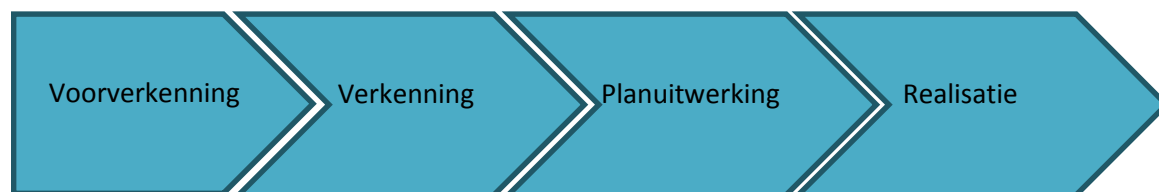
Figuur 1: De planfasen van de HWBP dijkversterkingen

Het HWBP werkt aan de hand van een systematiek die ontleend is aan de MIRT-werkwijze. Dit betekent dat de volgende fasen doorlopen worden: de voorverkenning, de verkenning, de planuitwerking en de realisatie (zie Figuur 1).

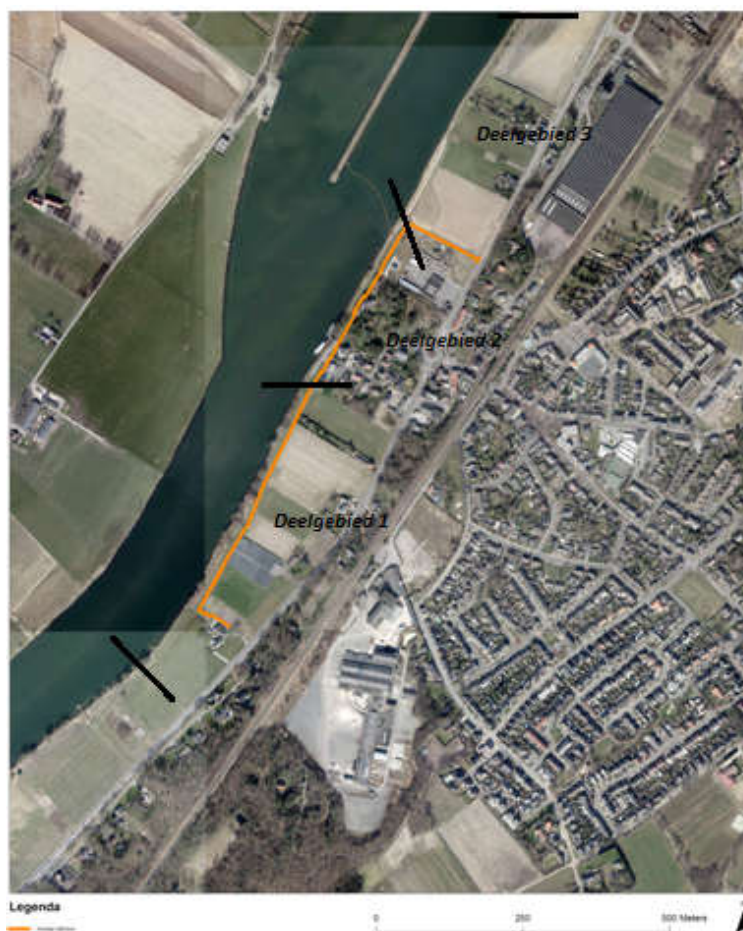
Figuur 2: Overzichtskaart huidige dijktraject Belfeld (oranje lijn) en omgeving

Het dijktraject betreft een bestaand traject van 964 meter (zie oranje lijn, *Figuur 2*). De huidige kruinhoogte bedraagt NAP +19,4 meter. Het noordelijk deel bestaat aan de Maaszijde uit een constructie. De dijk is in 1996 in het kader van het Deltaplan Grote Rivieren aangelegd, vlak na de hoogwaters van 1993 en 1995.

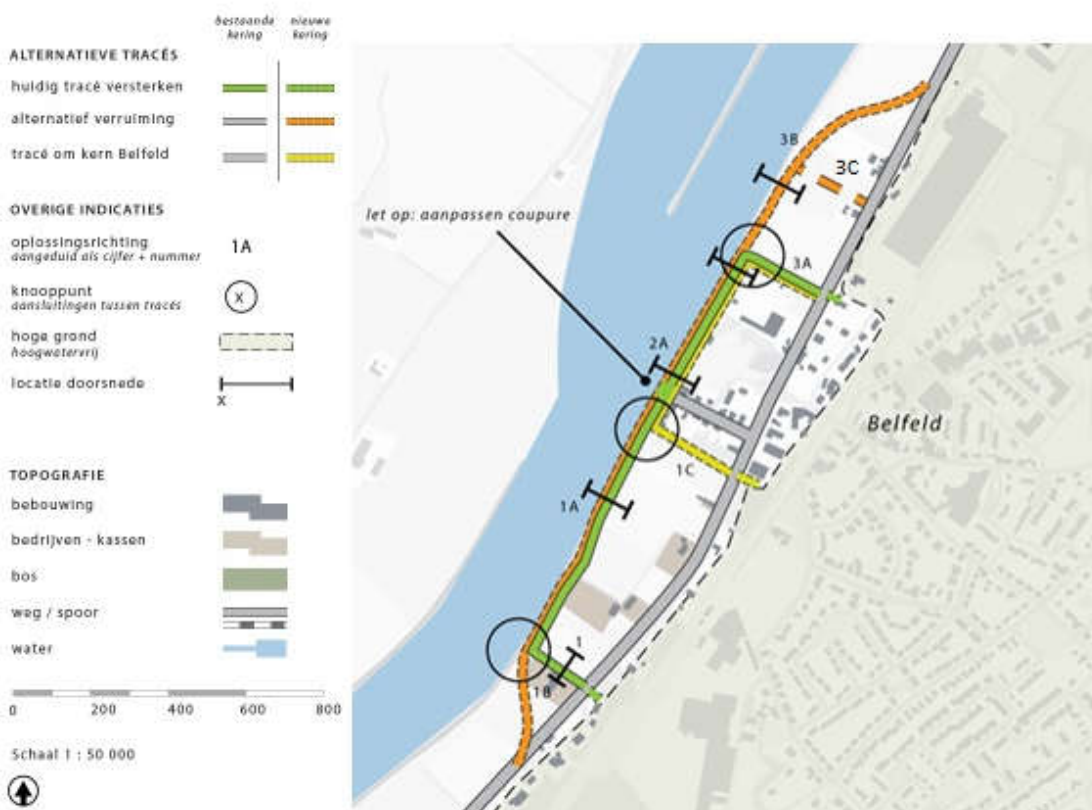
Figuur 7: Dijksecties en alternatieven voor het dijktraject Belfeld

De ligging van de verschillende alternatieven is weergegeven in onderstaande figuur. In hoofdstuk 4 t/m 6 worden de verschillende alternatieven toegelicht en zijn de kansen en risico's van de alternatieven beschreven en beoordeeld.

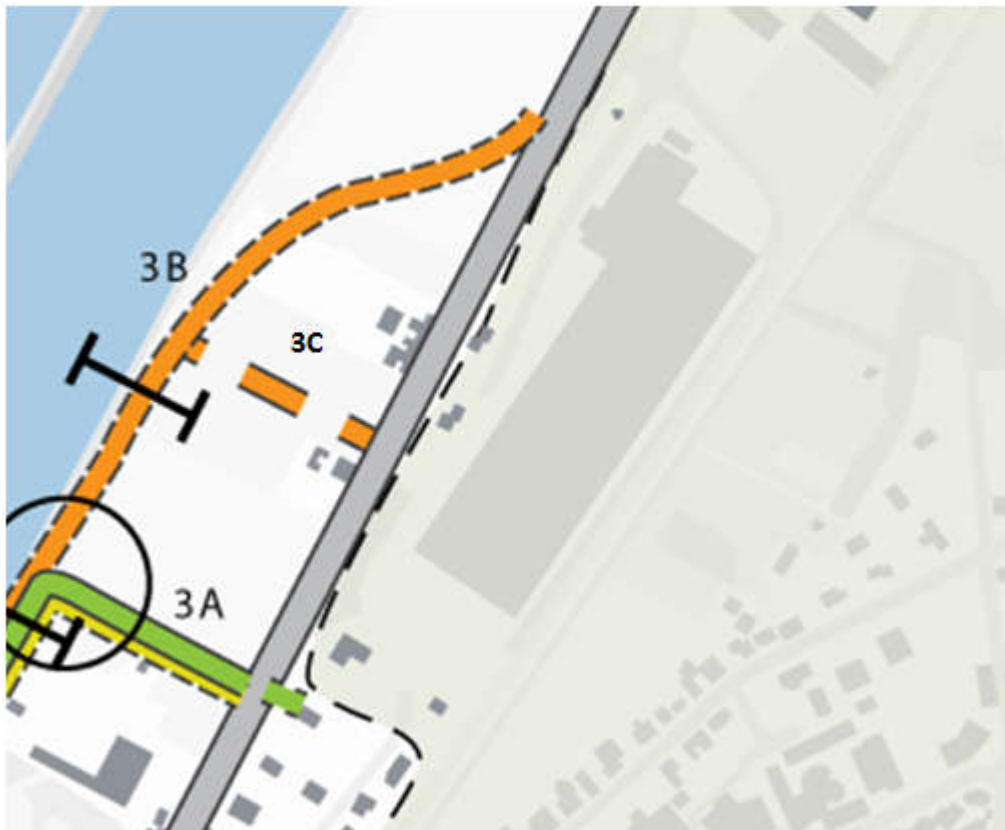
Figuur 16: Alternatieven deelgebied 3²

Er zijn 3 alternatieven in deelgebied 3 (zie *Figuur 16*):

- 3A Huidige dijk versterken;
- 3B Verlegging van dijk om de noordelijke bebouwing;
- 3C Dijkverlegging om de bebouwing aan Rijksweg Noord 7 en 9.

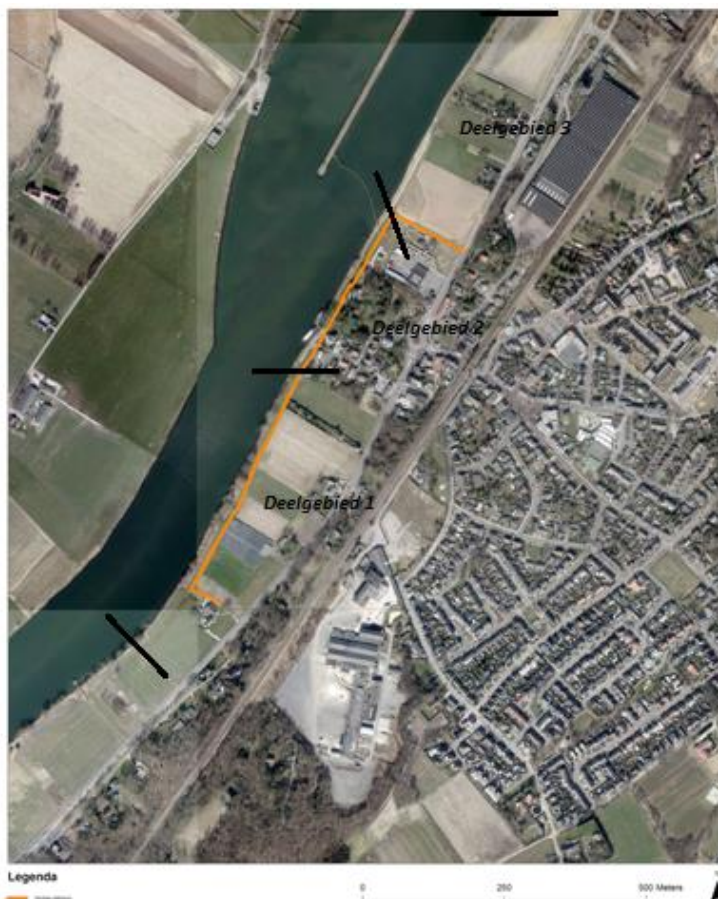
Figuur 1 Huidig dijktraject Belfeld (oranje lijn) met deelgebieden

Het dijktraject betreft een bestaand traject van 964 meter (zie Figuur 1). De primaire kering van het dijktraject begint nabij dijkpaal 71.030 en eindigt nabij dijkpaal 71.039. De huidige kruinhoogte bedraagt circa NAP+ 19,4m. Het noordelijk deel bestaat aan de Maaszijde uit een constructie. De dijk is in 1996 in het kader van het Deltaplan Grote Rivieren aangelegd, vlak na de hoogwaters van 1993 en 1995.

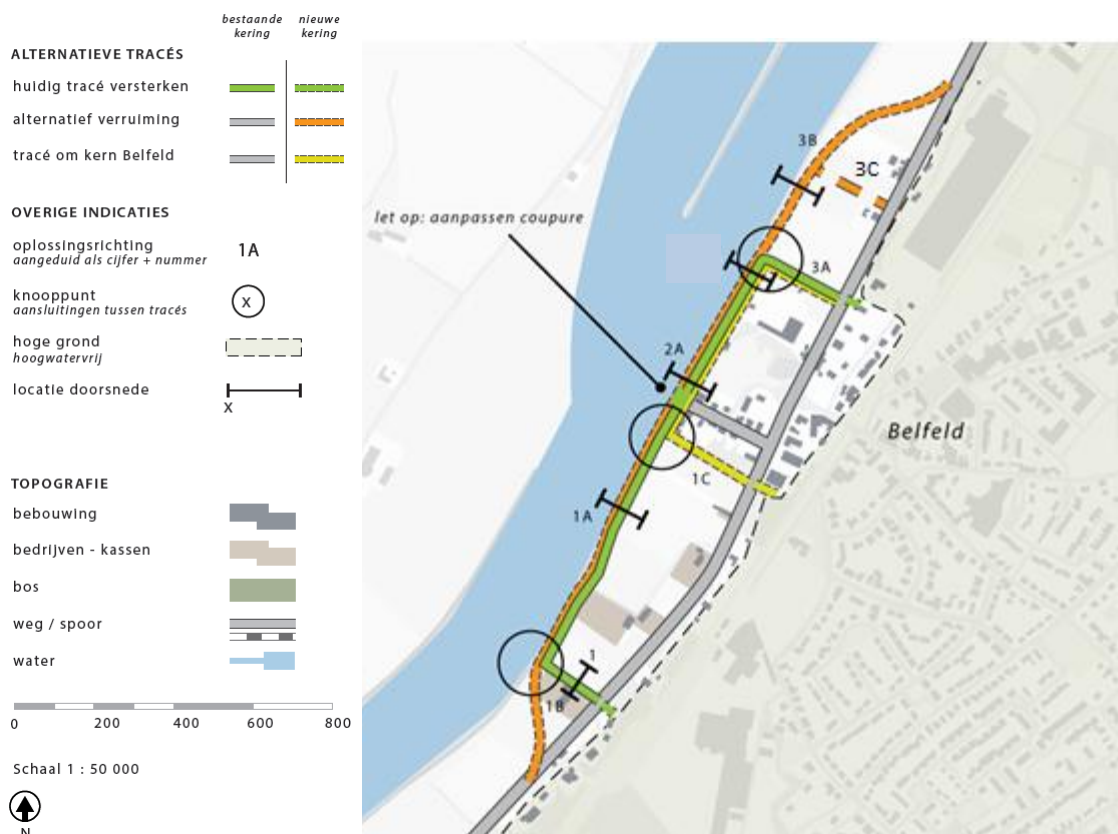
Figuur 6 Deelgebieden alternatieven Belfeld

1. Deelgebied 1, Maasoeverdijk Zuid, inclusief aansluiting op hoge gronden;
2. Deelgebied 2, Dorpsdijk Belfeld;
3. Deelgebied 3, Maasoeverdijk Noord, inclusief aansluiting op hoge gronden.

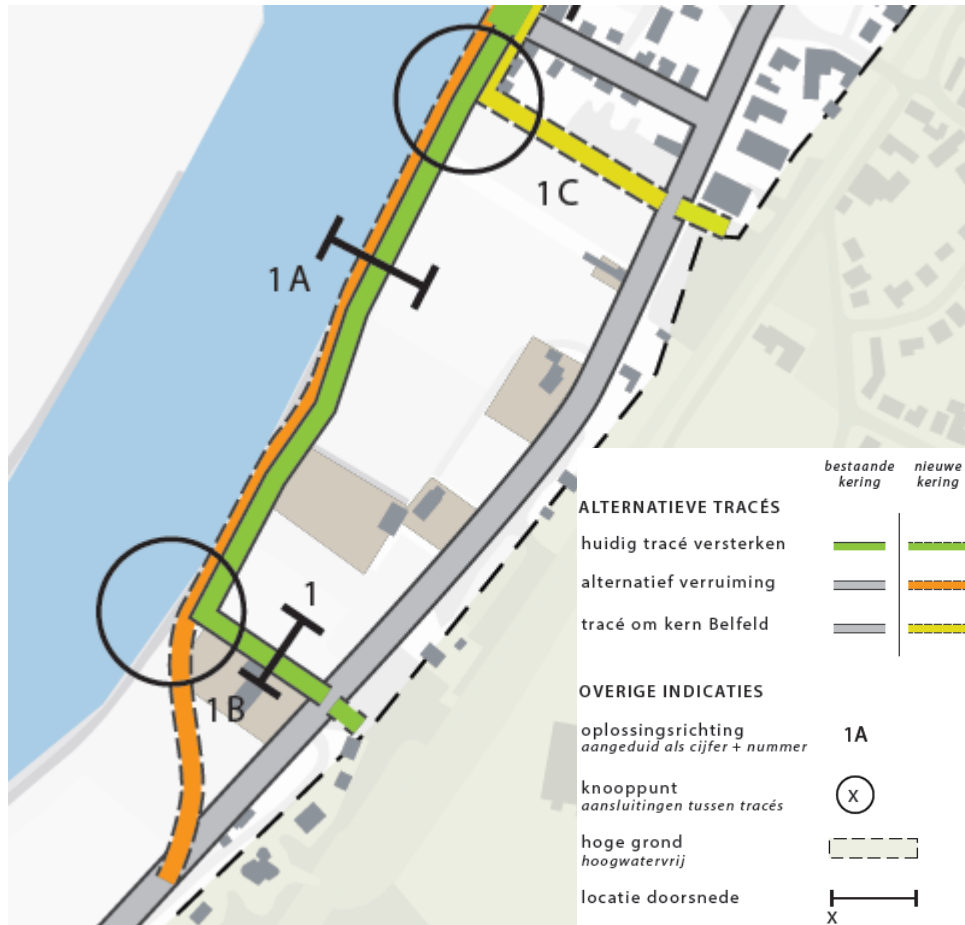
Figuur 7 Alternatieven deelgebied 1
