DIJKVERSTERKING BELFELD BIJLAGENBOEK

Hoogwaterbeschermingsprogramma Noordelijke Maasvallei

waterschap
limburg

Bijlage 1 Plankaart / Referentie-ontwerp

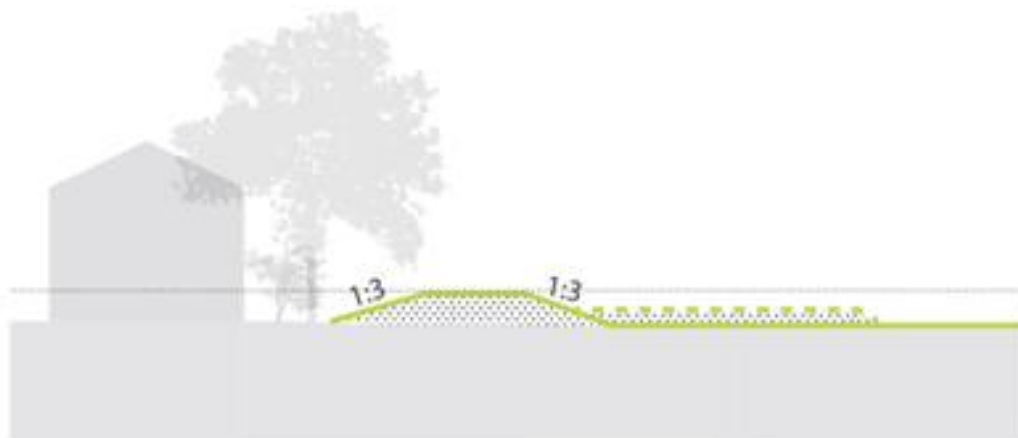
Figuur 8 Indicatief dwarsprofiel alternatief 1A ter hoogte woning Rijksweg Zuid 12

Bij dit alternatief bestaat de nieuwe kering uit een dijk. Het traject naar de hoge gronden wordt op de huidige positie gehandhaafd: noordelijk van de perceelgrens van Rijksweg Zuid 12. De woning op dit adres blijft buitendijks (zie Figuur 8). De hoogte van de dijk bedraagt ca 1,9 meter ten opzichte van maaiveld buitendijks (het bebouwd perceel). De dijkverhoging bedraagt anderhalf tot twee meter hoger. Het buiten- en binnentalud wordt onder een taludhelling van 1:3 aangebracht, de kruin is 4,5 meter breed. Bomen in het talud worden verwijderd. Aan de binnenzijde is een piping maatregel voorzien, waarbij bijvoorbeeld gedacht kan worden aan een pipingberm van circa 30 meter (zie Figuur 9).

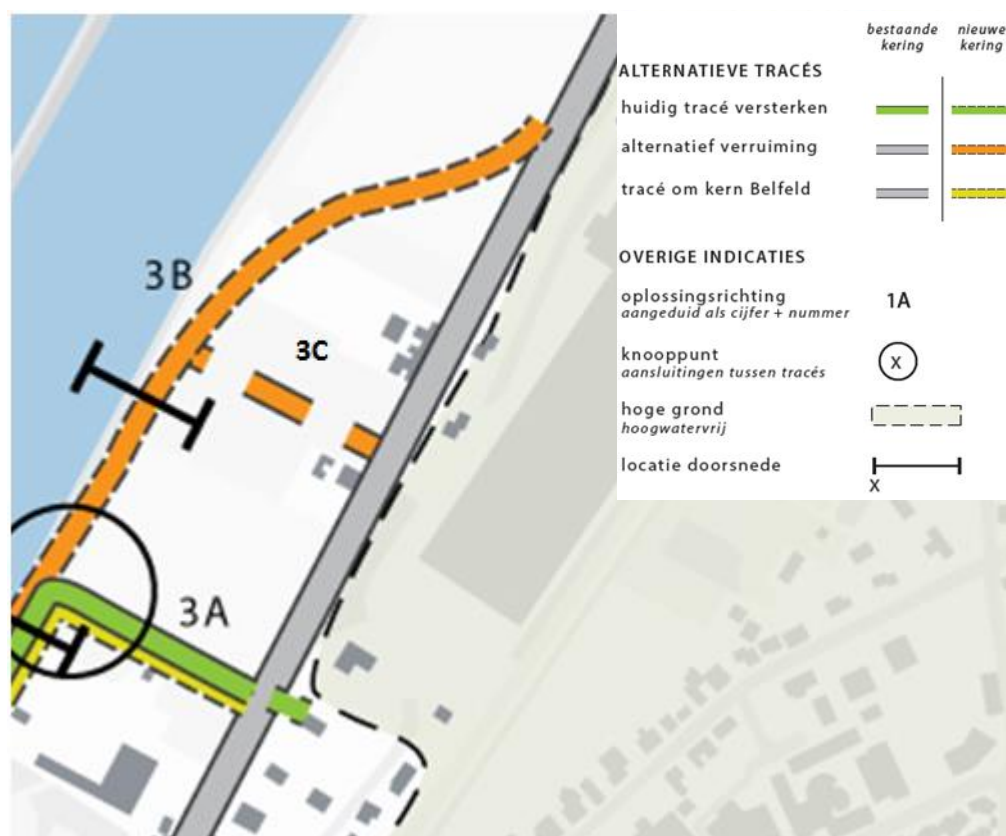
Figuur 15 Alternatieven deelgebied 3

- 3A Huidige dijk versterken;
- 3B Verlegging van dijk om de noordelijke bebouwing;
- 3C Dijkverlegging om de bebouwing aan Rijksweg Noord 7 en 9.

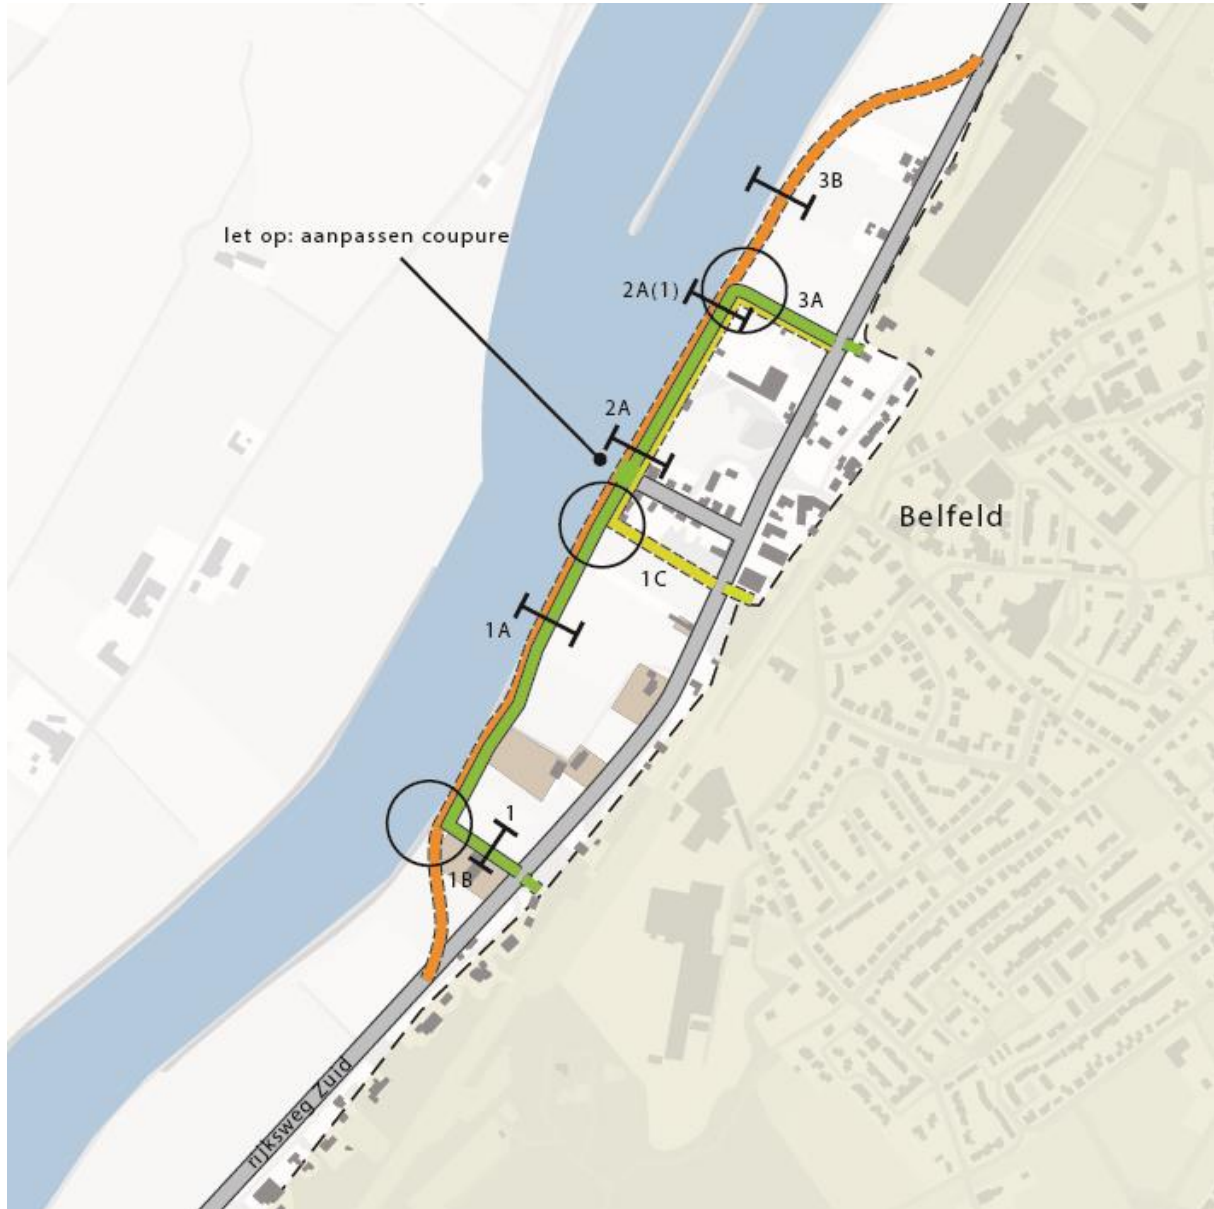
Figuur 1: Voorkeursalternatief plangebied DR71 Belfeld (1C-2A-3A). Legenda zie volgende bladzijde

Het VKA voor het plangebied van Belfeld is op 25 oktober 2017 vastgesteld. Het VKA voor DR71 Belfeld is weergegeven in Figuur 1.

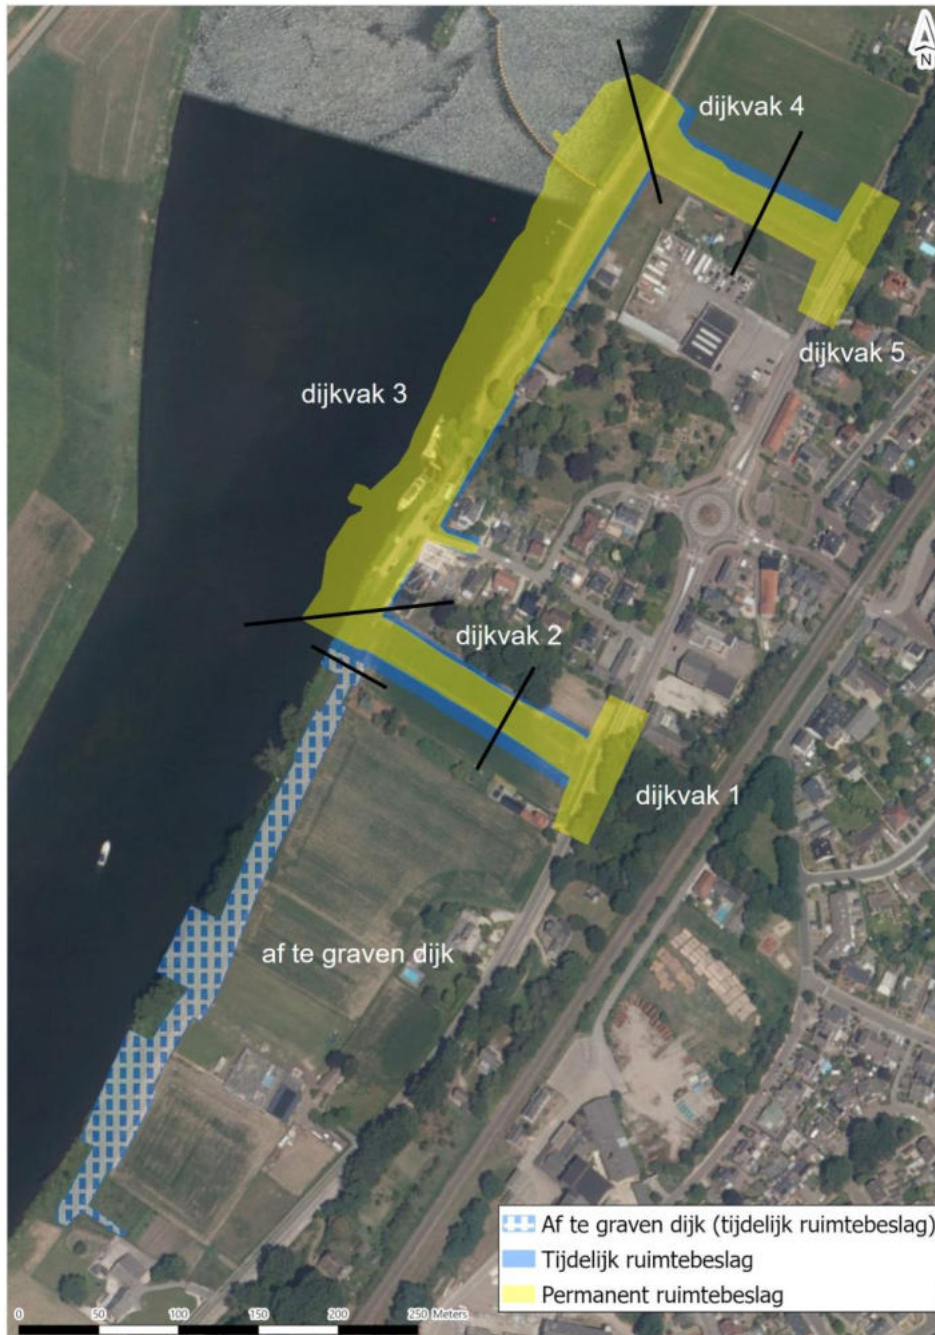
Figuur 1-2 Locatie werkzaamheden met dijkvakindeling voor de dijkverbetering bij Belfeld

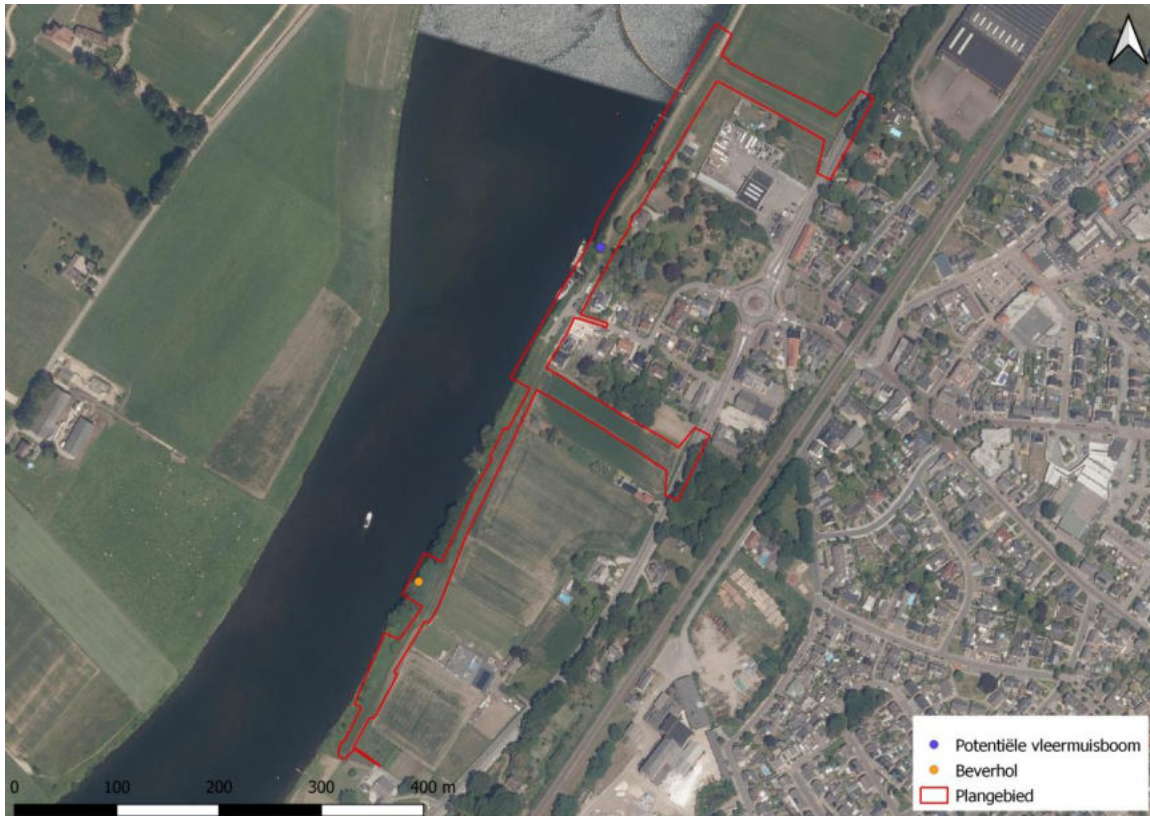
Figuur 3-2 Locatie van beverhol en boom met een holte die mogelijk geschikt is als vleermuisverblijfplaats

In het zuidelijke deel van het plangebied is wel een hol van bever aangetroffen (zie afbeelding 3-2). Dit hol is geen beverburcht, deze bevindt zich enkele kilometers stroomopwaarts van het plangebied. Een burcht wordt gekenmerkt door een grote stapel takken boven op de ingang; deze ontbreekt bij het hol. Het hol lag boven de waterlijn, wat aangeeft dat het hol niet in gebruik is door bever⁴.

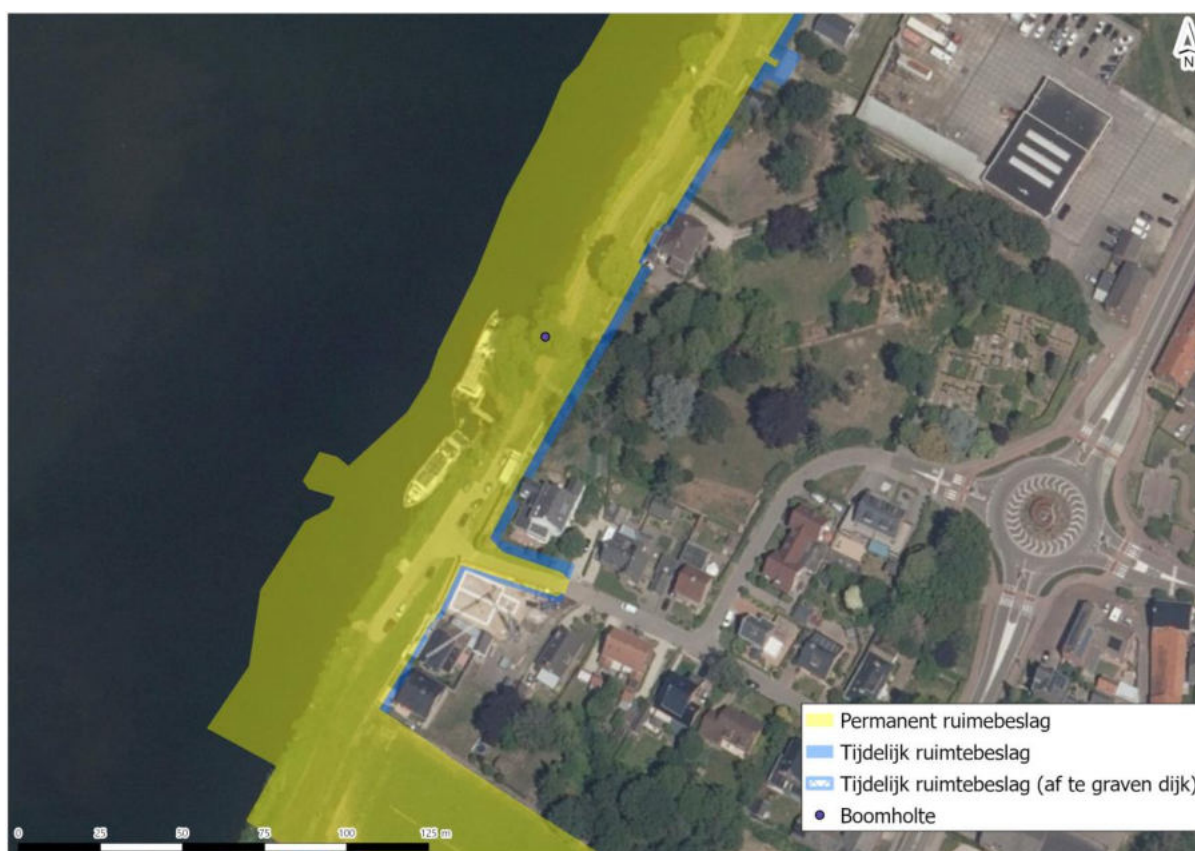
Figuur 3-4 Locatie van de waargenomen holte in een boom langs de Maas

Tijdens de holtecheck op 3 december 2021 is geconcludeerd dat de holte in de boom aan de Maas een kleine, schone holte is, met veel blank hout, geen verkleuring, mosvorming, spinnenwebben, veertjes of uitwerpselen. De kans dat deze holte in gebruik is als vaste verblijfplaats is daarom klein. Het is echter niet uit te sluiten dat de holte in gebruik is als zomer- en/of paarverblijfplaats voor enkele individuen, omdat bij 'deze typen verblijfplaatsen soms nauwelijks tot geen sporen achterblijven. Om deze reden wordt er uit voorzorg aangenomen dat de holte in gebruik is als zomer- en/of paarverblijfplaats. Afgaande op het vleermuisonderzoek 2017-2018 wordt aangenomen dat dit een zomer- en/of paarverblijfplaats van een rosse vleermuis is, aangezien dit de enige boombewonende vleermuissoort is die tijdens deze onderzoeken is waargenomen.

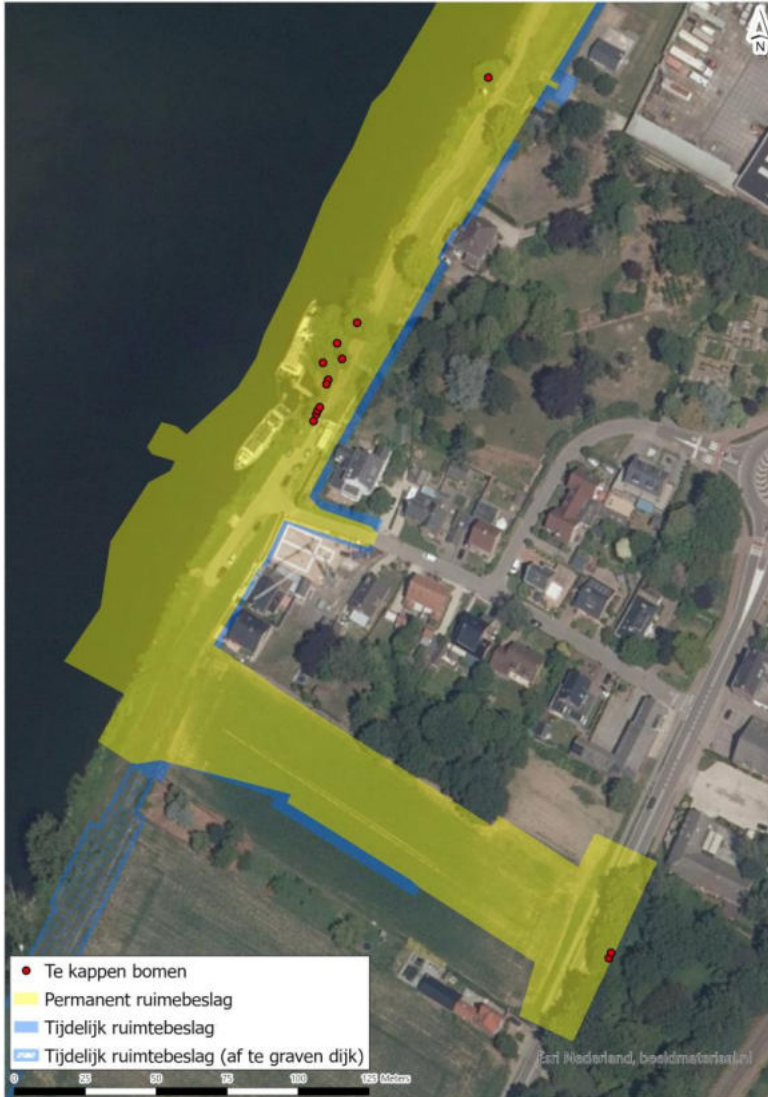
Figuur 5-2 Te kappen in het plangebied

Voor de dijkverbetering moeten in totaal 13 bomen gekapt worden. Bomen die met de stam net buiten het permanent ruimtebeslag staan, maar met een groot deel van de kroonprojectie binnen het ruimtebeslag vallen, worden ook gerekend tot het permanent ruimtebeslag. Dit is omdat ingrepen tot onder de kroonprojectie veelal leiden tot sterfte van de boom. In figuur 5-2 zijn de te kappen bomen weergegeven.

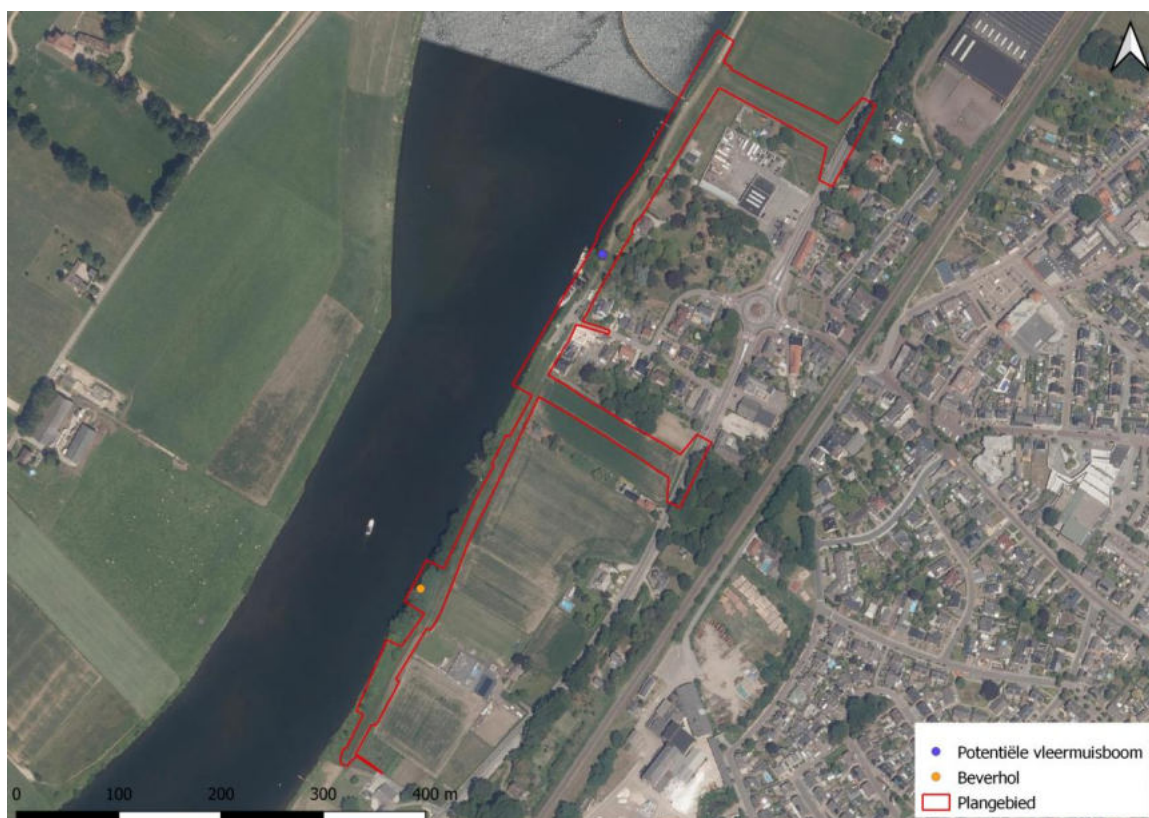
Afbeelding 4-1 Locatie van beverhol en boom met een holte wat mogelijk geschikt is als vleermuisverblijfplaats

In afbeelding 4-1 is de locatie van het hol te zien welke door bever gebruikt kan worden. Dit hol (afbeelding 4-2) is geen beverburcht; deze bevindt zich enkele kilometers stroomopwaarts van het plangebied. Een burcht wordt gekenmerkt door een grote stapel takken boven op de ingang, deze ontbreekt bij het hol. Echter kan de holte wel gebruikt worden door bever. Het hol wordt niet gezien als essentieel, aangezien deze in tijden van hoog water wordt gegraven maar door het zakken van het water niet meer in gebruik is⁴. De ingang van een beverhol dat in gebruik is, moet onder de waterlijn liggen en het desbetreffende hol lag dat niet.

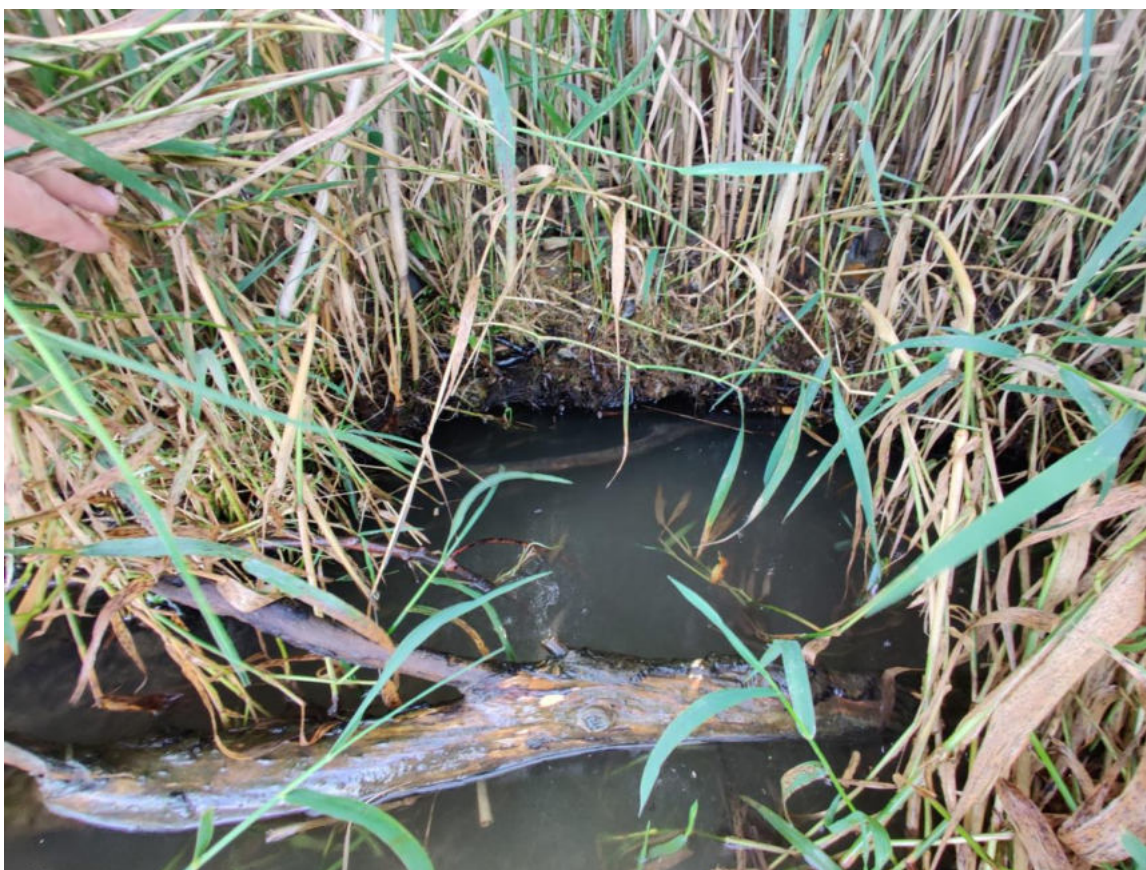
Afbeelding 4-2 beverhol in de oever van de Maas

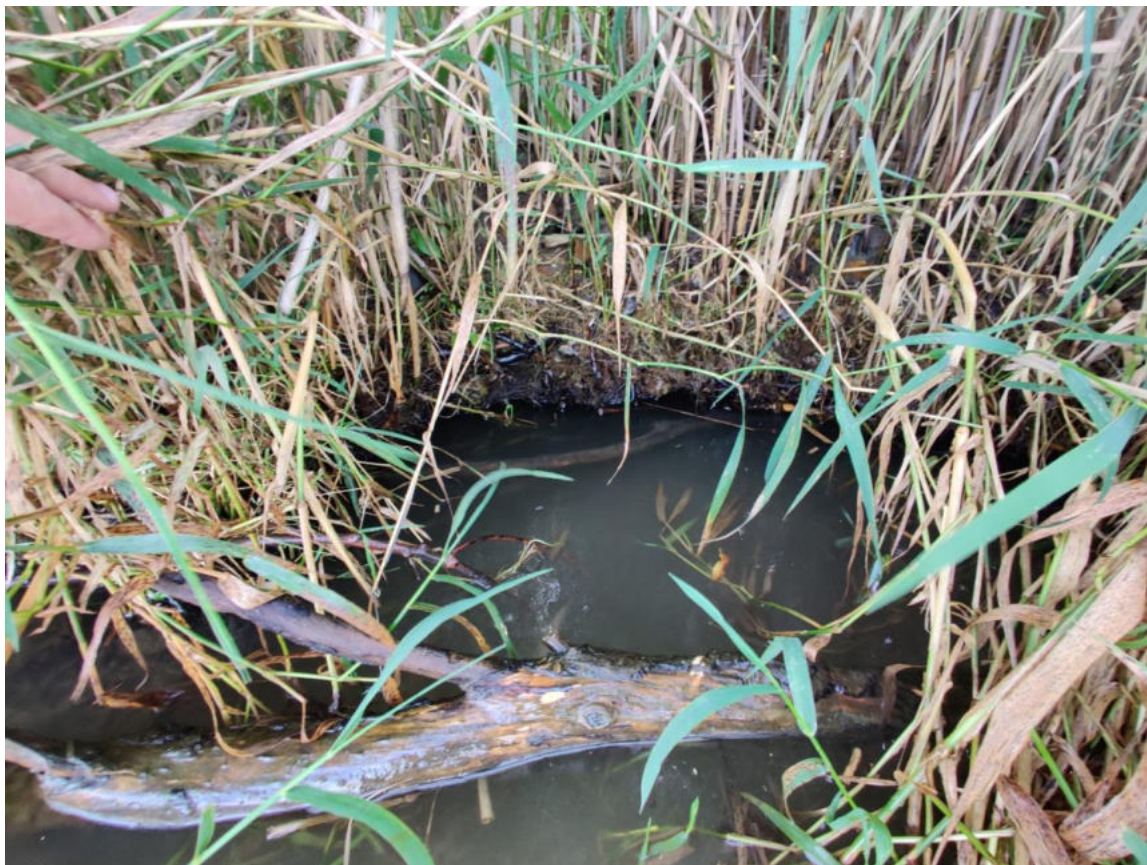
Afbeelding 3.7 Meest recente vraatsporen (aangetroffen op 3 december 2021)

Afbeelding 3.7 laat de meest recente vraatsporen zien. Deze zijn geconstateerd tijdens de holtecheck op 3 december 2021. De bomen staan naast de potentiële vleermuisboom (zie afbeelding 3.1 voor locatie). Deze bomen worden niet gezien als essentieel foerageergebied voor bever door de schaarsheid aan voedsel, en de aanwezigheid van geschikter foerageergebied in de omgeving. De bomen zijn te oud om als voedsel te dienen.

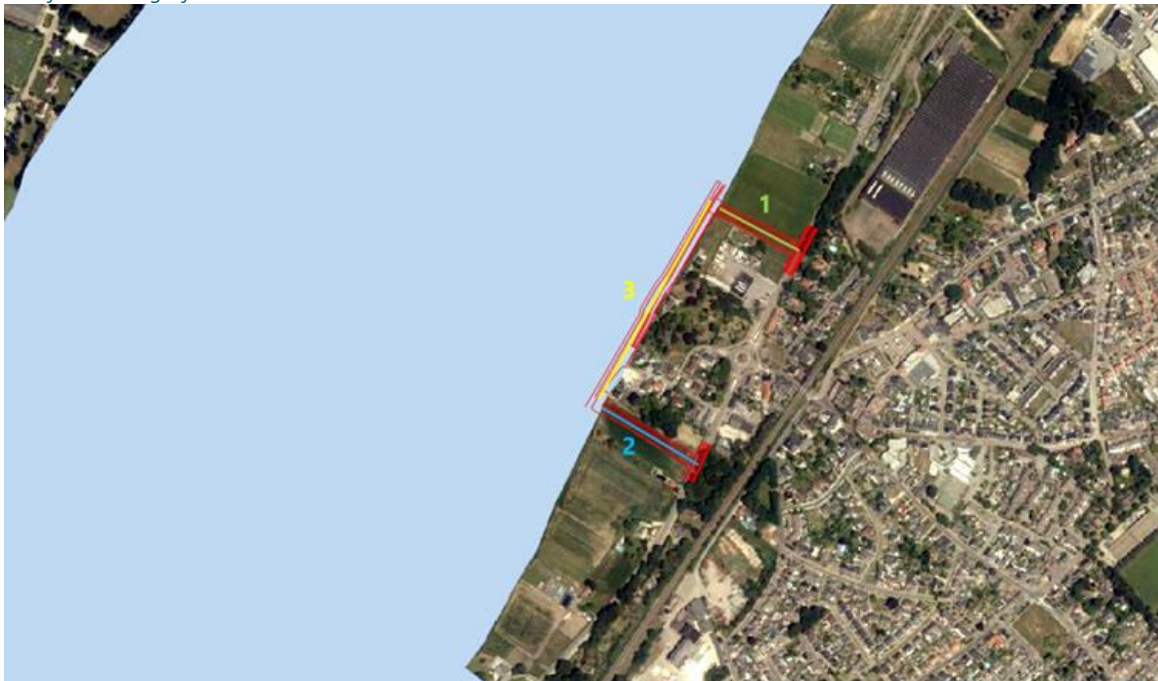
Afbeelding 1.2 Locatie werkzaamheden in de nabijheid van het KRW-oppervlaktewaterlichaam, met dijkvakindeling (1, 2 en 3) voor de dijkversterking bij Belfeld.

In dijkvakken 1 en 3 (Afbeelding 1.2) worden verticale piping maatregelen genomen; er worden twee heaveschermen (kunststof damwanden) geïnstalleerd van ongeveer 10 meter breed. De dijk wordt opgehoogd met zand en aan de buitenzijde wordt een laag klei aangebracht.

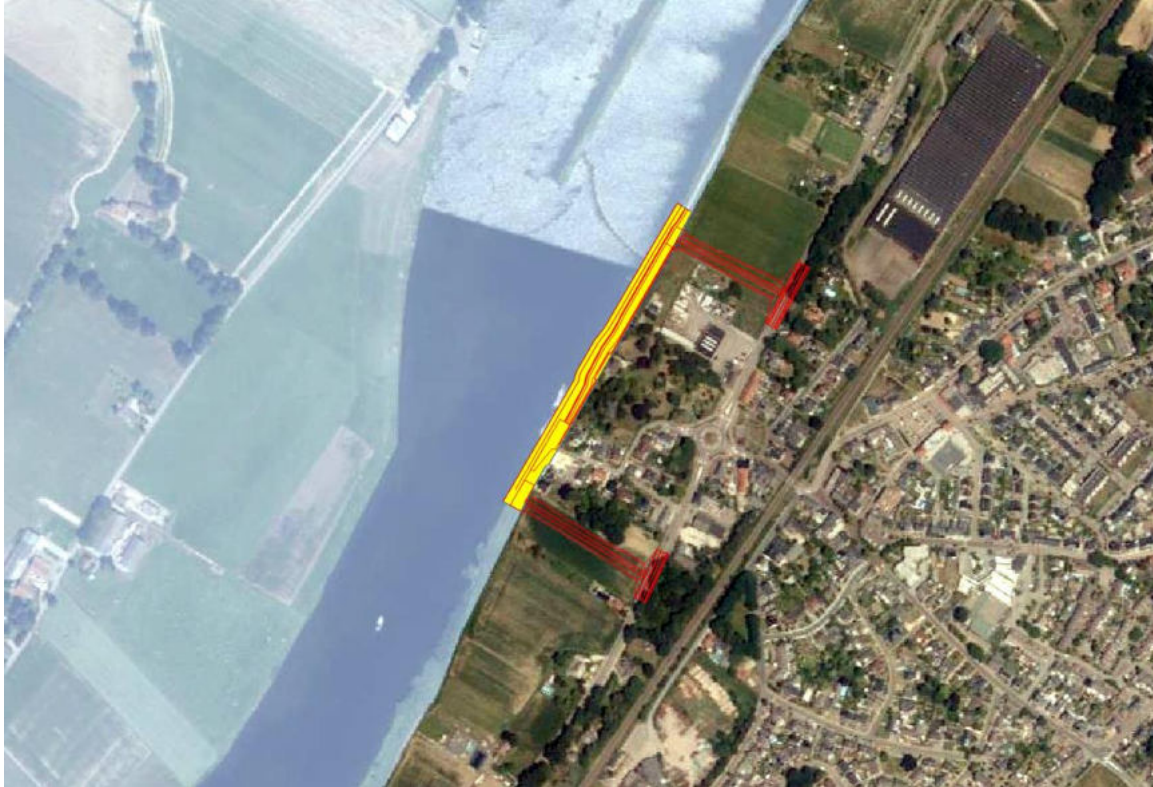
Afbeelding 3.5 Ligging dijkversterking Belfeld (rood) ten opzichte van het KRW-waterlichaam (blauwe arcering). Met in geel het permanente ruimtebeslag van 0,90 ha in het KRW-oppervlaktewaterlichaam.

aanbrengen van stortsteen en het terugbrengen van het talud en het fietspad zoals deze er in de huidige situatie reeds ligt. Deze werkzaamheden zorgen voor minimaal ruimtebeslag, dit ruimtebeslag is echter permanent. Tijdens de aanleg van de (nieuwe) waterkering gaat het om een afname van 0,90 ha in het KRW-waterlichaam Zandmaas.

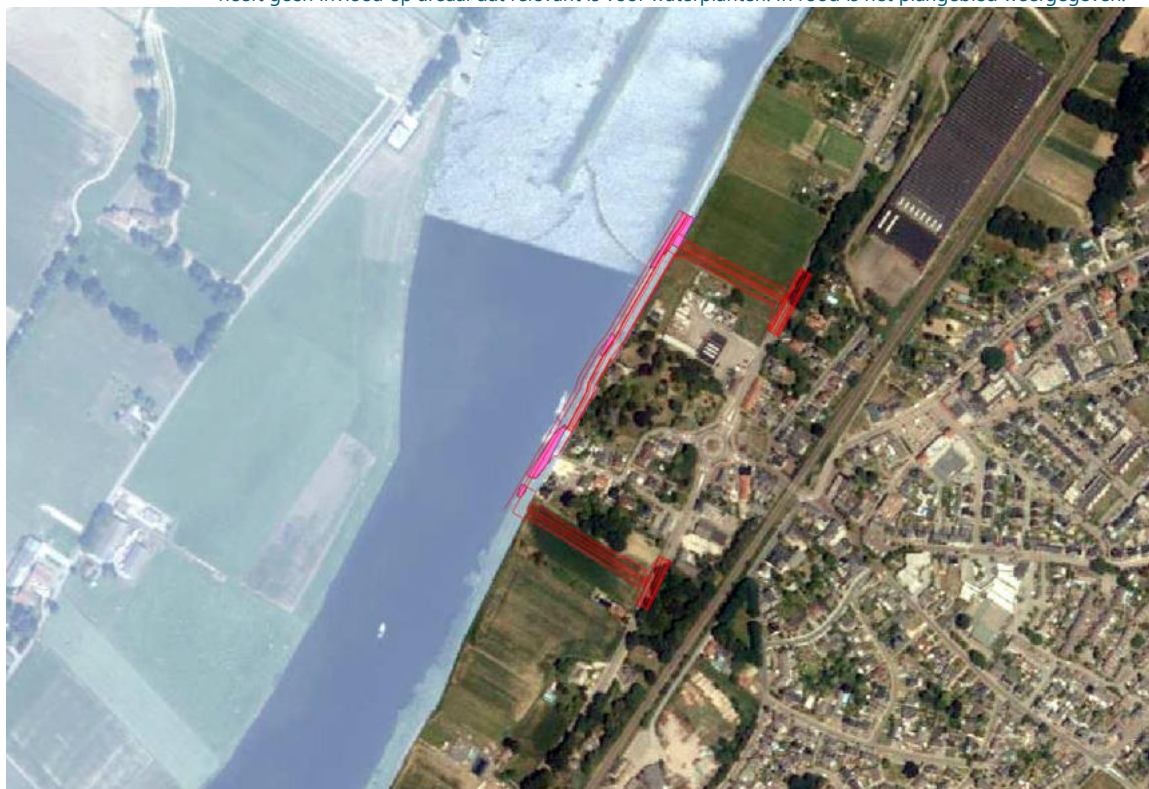
Afbeelding 3.6 Ecologisch relevant areaal voor macrofauna, vis en oeverplanten weergegeven in roze (0,18 ha), het plangebied heeft geen invloed op areaal dat relevant is voor waterplanten. In rood is het plangebied weergegeven.

De dijkversterking loopt echter wel door ecologisch relevant en kwetsbaar gebied. De definitie conform het toetsingskader voor 'ecologisch relevant of kwetsbaar gebied voor rivieren betreft: Wanneer de ingreep invloed heeft in het permanent of niet-permanente watervoerende gebied tussen de dijken, dat tenminste 50 dagen per jaar is geïnundeerd, ongeacht of het in verbinding staat met het zomerbed van de rivier'. Ter ondersteuning van de vuistregels heeft RWS Zuid-Nederland vier kaarten gemaakt waarop het ecologisch relevant of kwetsbaar areaal is aangegeven voor waterplanten, oeverplanten, vis en macrofauna. In Afbeelding 3.6 is het ecologisch relevant areaal weergegeven voor het plangebied. In de afbeelding is te zien dat een deel van de maatregel invloed heeft op relevant areaal voor macrofauna, vis en oeverplanten. Het gaat om een oppervlak van 0,18 ha dat relevant is voor macrofauna, vis en oeverplanten. Het plangebied bevat geen areaal dat relevant is voor waterplanten.

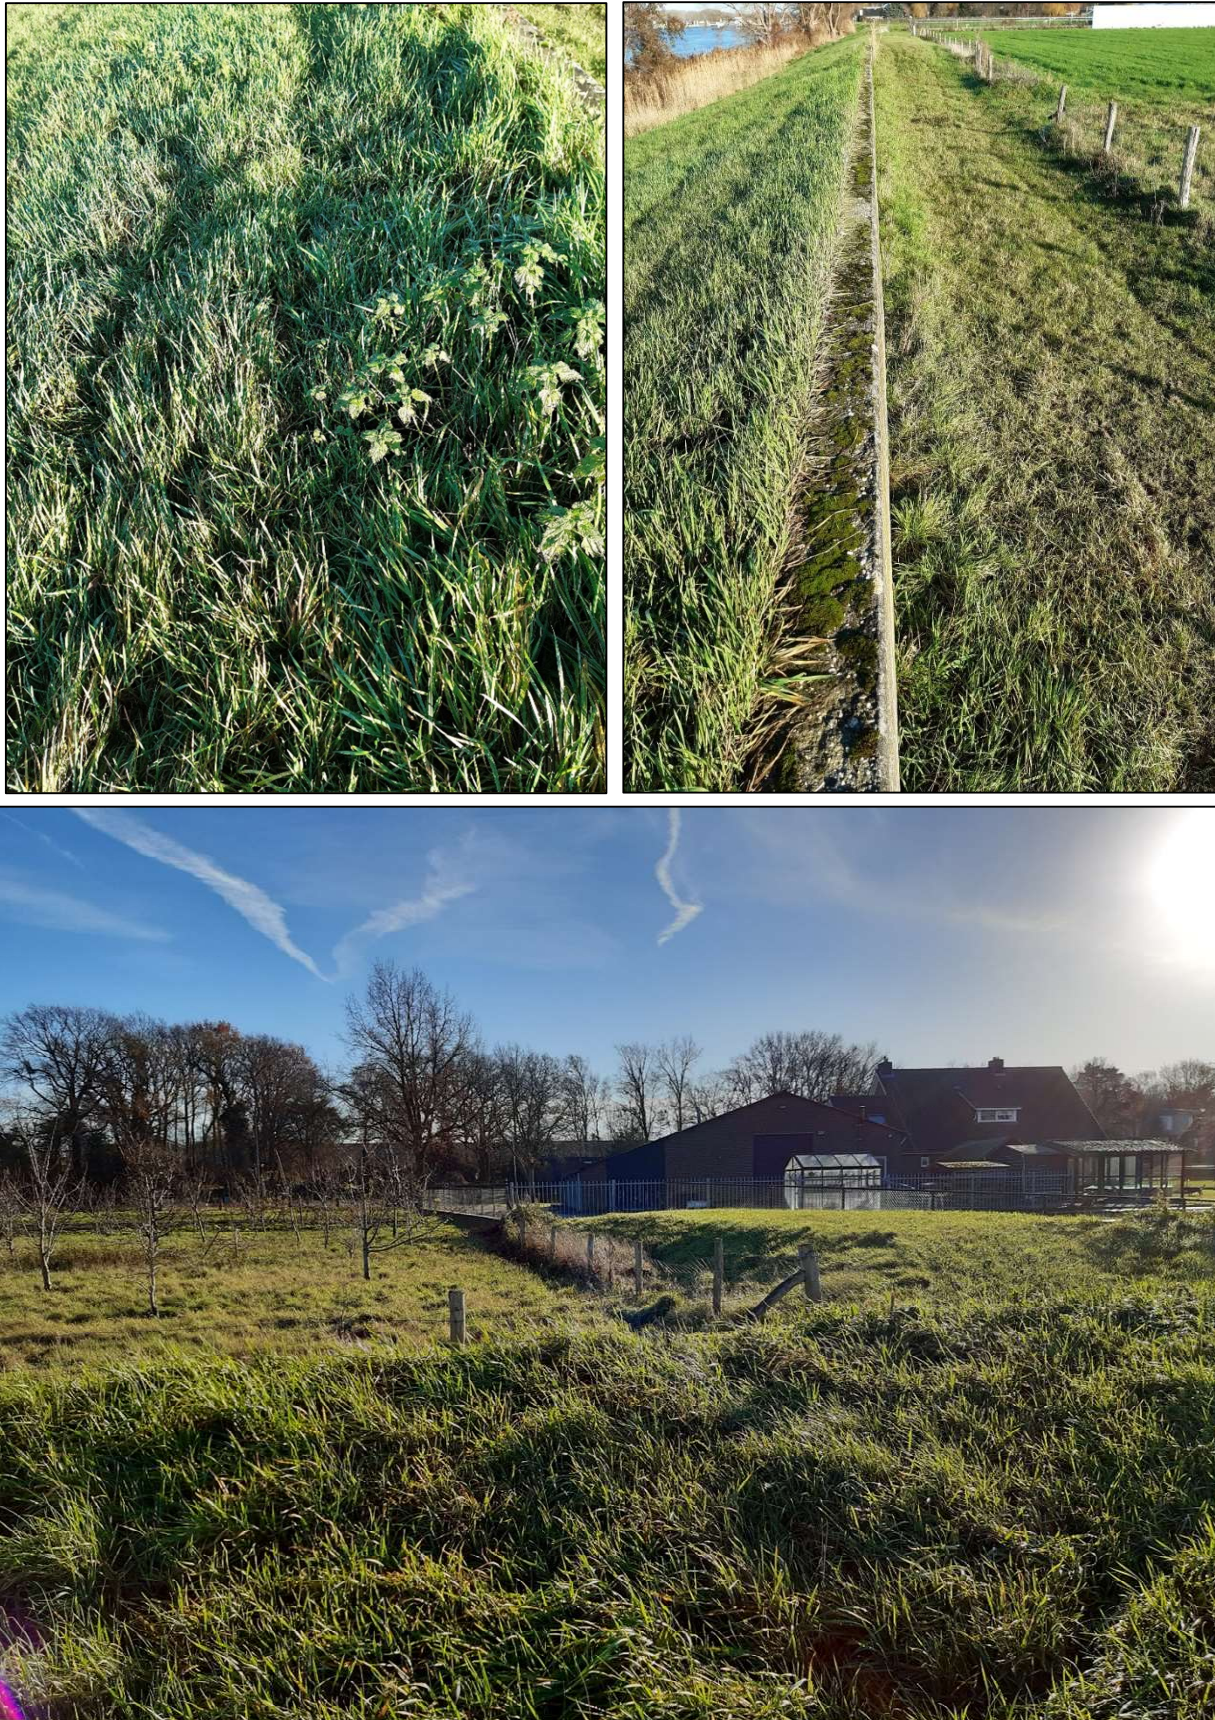
Figuur 3 - 5: Impressie van het plangebied: soortenarme vegetatie, keermuur en einde van de dijk (december 2020).

Het plangebied bestaat uit een lage dijk ten zuiden van Belfeld. De dijk is ingezaaid met raaigras en heeft een soortenarme vegetatie. Kleine delen hebben een betonnen keerwand. Aan de rivierzijde grenst de dijk aan oeverbegroeiing met voornamelijk Sleedoorn, Riet, wilgenopslag en enkele oude wilgen. In deze oeverzone zijn veel visplekken aanwezig. Aan de landzijde grenst de dijk aan een boomgaardje, percelen die agrarisch in gebruik zijn en een kassenbedrijf. Onderstaande foto's geven een impressie van het plangebied. Het Waterschap Limburg heeft verzocht in het kader van deze quickscan ook een inspectie uit te voeren bij het schuurtje ten noorden van de coupure, de resultaten van deze inspectie zijn opgenomen in hoofdstuk 3 - Analyse soortbescherming.

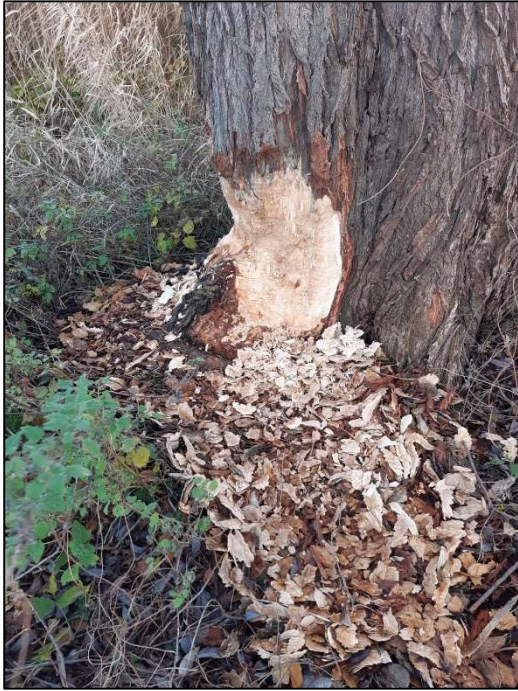
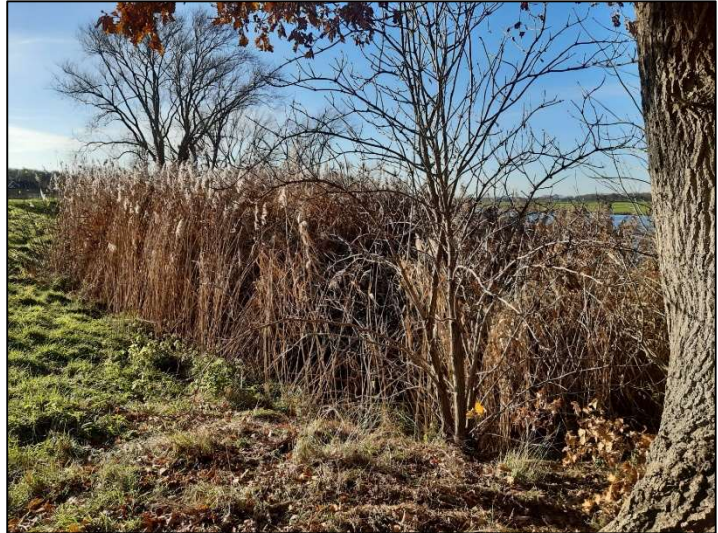
Figuur 6 - 8: Knaagsporen in de oeverzone, zicht op de oeverzone met Riet en een visplek met vuurplaats.

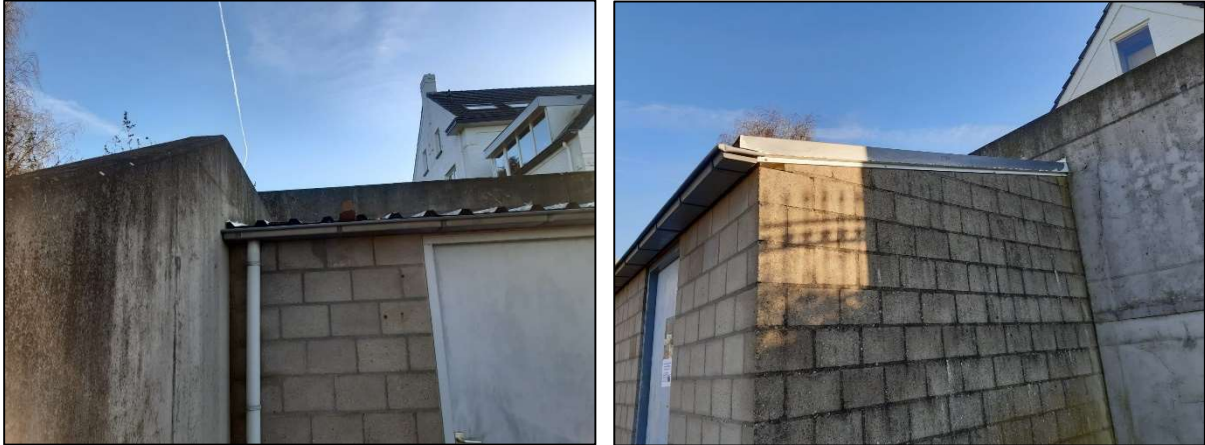
Figuur 9 en 10: Het schuurtje ten noorden van de coupure.

Aanvullend op de reguliere werkzaamheden in het kader van deze quickscan werd het schuurtje geïnspecteerd ten noorden van de coupure aan het begin van het plangebied (zie ook de foto's van het schuurtje in paragraaf 1.3). Dit schuurtje bleek hermetisch te zijn afgesloten; alle materiaalovergangen waren dichtgemaakt met strips of ander materiaal waardoor het schuurtje niet toegankelijk is voor dieren. Het dak van staalplaten dat wel kleine openingen heeft is ongeschikt als vaste voortplantingsplaats of rustplaats voor vleermuizen omdat buffering van temperatuur geheel ontbreekt.

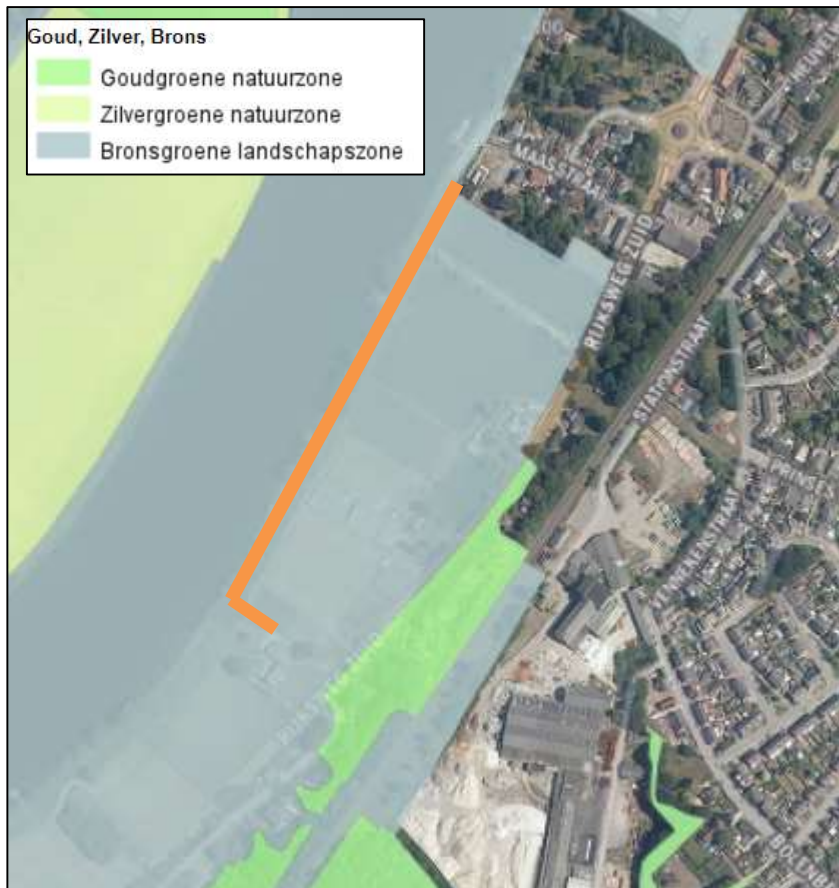
Figuur 14: Ligging van het plangebied ten opzichte van de Goudgroene en Zilvergroene natuurzone en de Bronsgroene landschapszone (Limburg Atlas, 2020). De werkzaamheden worden uitgevoerd in de Bronsgroene landschapszone.

Uit onderstaande figuur 14 blijkt dat de af te graven dijk deel uitmaakt van de Bronsgroene landschapszone.

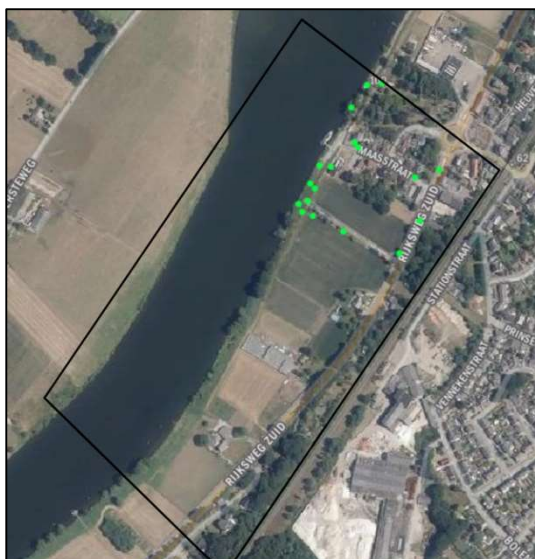
Figuur 16: Waarnemingen uit de NDFF van vleermuizen in de afgelopen vijf jaar. Bron: NDFF, 2020.

In en nabij het plangebied zijn Gewone dwergvleermuis en Rosse dwergvleermuis waargenomen. Balts van Gewone dwergvleermuis werd waargenomen aan de rand van de bebouwde kom ten noorden van het plangebied. In 2018 heeft in het kader van het dijkversterkingsproject een jaarrond onderzoek plaatsgevonden op het tracé voor de te versterken en deels nieuw aan te leggen dijk. De afgegraven dijk maakte geen deel uit van het onderzoeksgebied. Dit verklaart het ontbreken van waarnemingen in een groot deel van het huidige plangebied.

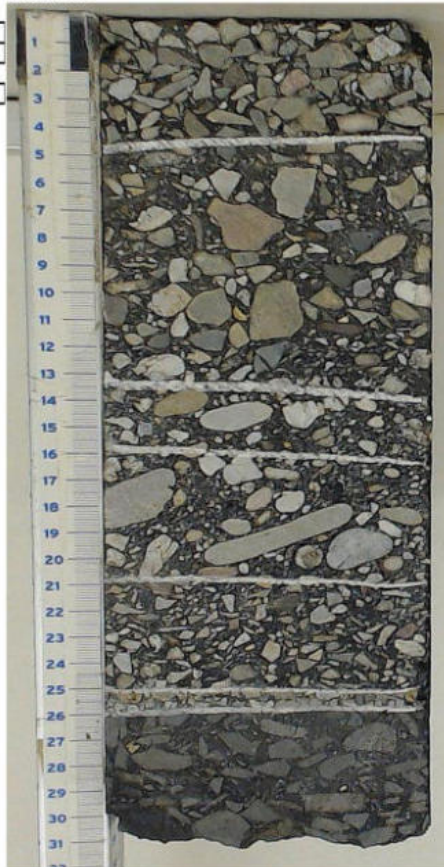
Profiel foto

Aantal lagen	7
--------------	---

Laagnummer	Soort asfalt	Opmerking	Cumulatieve laagdikte meting (mm)	Gemiddelde dikte laag (mm)	Fluorescentie Ja / Nee	Fluorescentie positief gebied (mm)
1	DAB 0/11		45	45	Nee	-
2	STAB 0/22		134	89	Nee	-
3	GAB 0/11		158	24	Nee	-
4	GAB 0/11		208	50	Nee	-
5	DAB 00/8		250	42	Nee	-
6	OB		259	9	Ja	250 mm - 259 mm
7	STAB 0/16		306	47	Nee	-

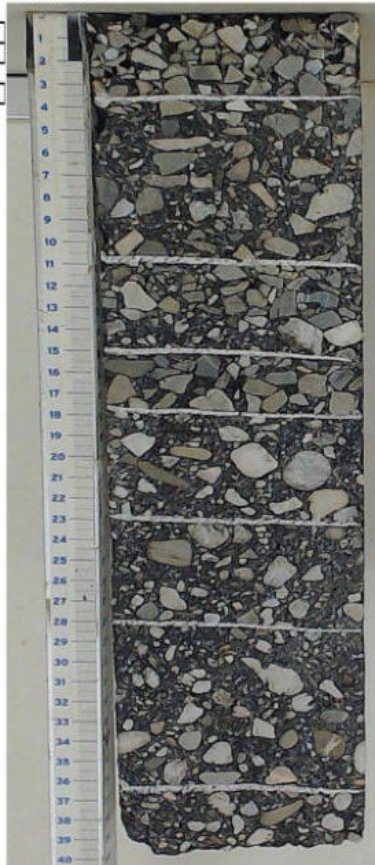
Profiel foto

Aantal lagen	8
--------------	---

Laagnummer	Soort asfalt	Opmerking	Cumulatieve laagdikte meting (mm)	Gemiddelde dikte laag (mm)	Fluorescentie Ja / Nee	Fluorescentie positief gebied (mm)
1	DAB 0/11		36	36	Nee	-
2	STAB 0/16	Samenstelling 1	108	72	Nee	-
3	STAB 0/16	Samenstelling 2	149	41	Nee	-
4	STAB 0/16	Samenstelling 3	178	29	Nee	-
5	GAB 0/32		228	50	Nee	-
6	GAB 0/16		281	53	Nee	-
7	GAB 0/16		364	83	Nee	-
8	GAB 0/16		394	30	Nee	-

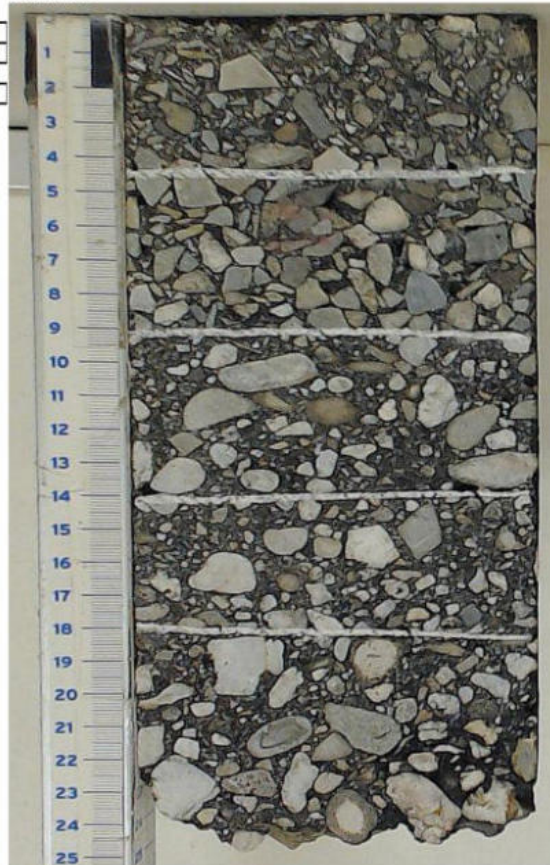
Profiel foto

Aantal lagen	5
--------------	---

Laagnummer	Soort asfalt	Opmerking	Cumulative laagdikte meting (mm)	Gemiddelde dikte laag (mm)	Fluorescentie Ja / Nee	Fluorescentie positief gebied (mm)
1	DAB 00/8		44	44	Nee	-
2	DAB 0/11		91	47	Nee	-
3	GAB 0/16		140	49	Nee	-
4	GAB 0/16		180	40	Nee	-
5	GAB 0/32		241	61	Nee	-

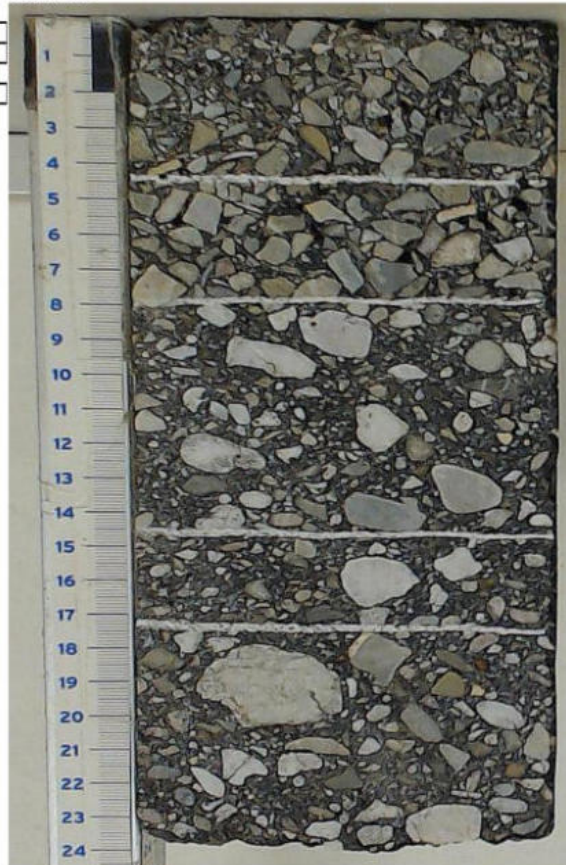
Profiel foto

Aantal lagen	5
--------------	---

Laagnummer	Soort asfalt	Opmerking	Cumulative laagdikte meting (mm)	Gemiddelde dikte laag (mm)	Fluorescentie Ja / Nee	Fluorescentie positief gebied (mm)
1	DAB 00/8		44	44	Nee	-
2	DAB 0/11		79	35	Nee	-
3	GAB 0/16		145	66	Nee	-
4	GAB 0/16		173	28	Nee	-
5	GAB 0/32		240	67	Nee	-

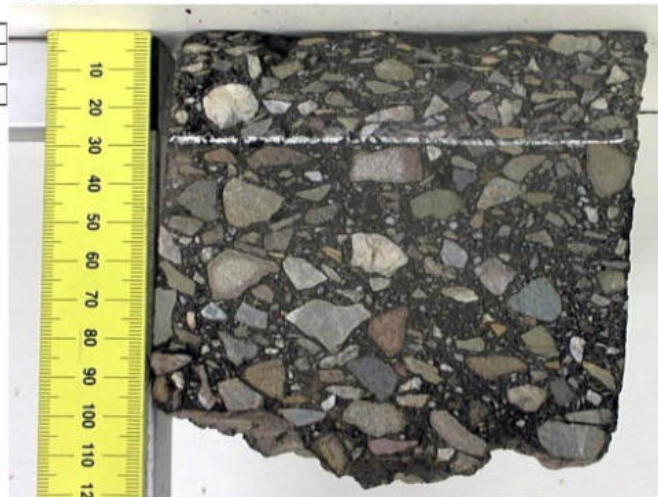
Profiel foto

Aantal lagen	2
--------------	---

Laagnummer	Soort asfalt	Opmerking	Cumulatieve laagdikte meting (mm)	Gemiddelde dikte laag (mm)	Fluorescentie Ja / Nee	Fluorescentie positief gebied (mm)
1	DAB 00/8		29	29	Nee	-
2	STAB 0/16		115	86	Nee	-

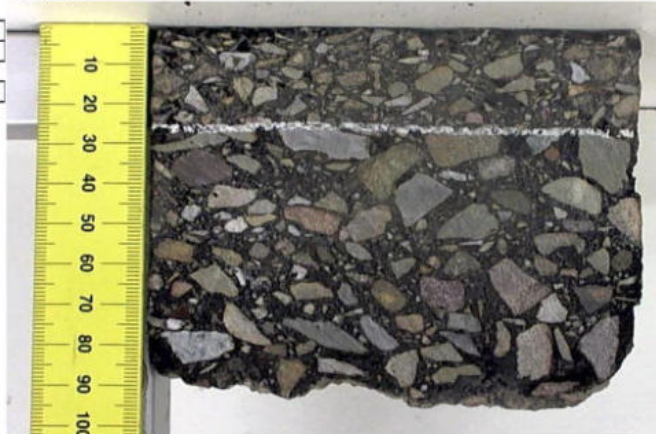
Profiel foto

Aantal lagen	2
--------------	---

Laagnummer	Soort asfalt	Opmerking	Cumulatieve laagdikte meting (mm)	Gemiddelde dikte laag (mm)	Fluorescentie Ja / Nee	Fluorescentie positief gebied (mm)
1	DAB 00/8		26	26	Nee	-
2	STAB 0/16		93	67	Nee	-

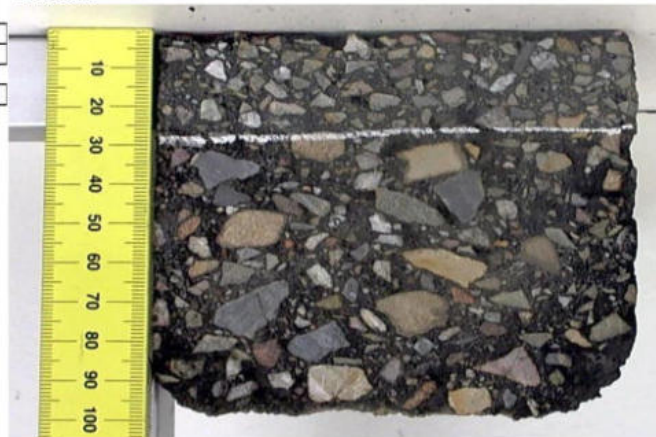
Profiel foto

Aantal lagen	2
--------------	---

Laagnummer	Soort asfalt	Opmerking	Cumulatieve laagdikte meting (mm)	Gemiddelde dikte laag (mm)	Fluorescentie Ja / Nee	Fluorescentie positief gebied (mm)
1	DAB 00/8		25	25	Nee	-
2	STAB 0/16		98	73	Nee	-
